ผลการปฏิบัติตามมาตรการป้องกันและแก้ไขผลกระทบสิ่งแวดล้อม

### การปฏิบัติตามมาตรการป้องกันและแก้ไขผลกระทบสิ่งแวดล้อม

ผลการติดตามตรวจสอบการปฏิบัติตามมาตรการป้องกันและแก้ไขผลกระทบสิ่งแวดล้อม โครงการโรงไฟฟ้าเพื่ออุตสาหกรรม (ส่วนขยาย) ระยะดำเนินการ ของบริษัท บี.กริม เพาเวอร์ (ดับบลิวเอชเอ) 1 จำกัด ระหว่างเดือนกรกฎาคม-ธันวาคม พ.ศ.2567 แสดงดังตารางที่ 2.1

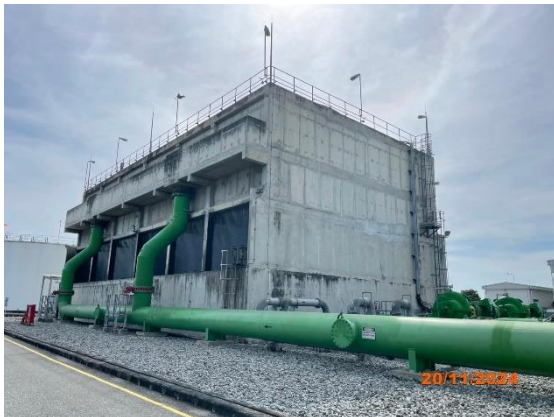
(4) บำรุงรักษา ดูแลการทำงานของระบบหล่อเย็นให้อยู่ในสภาพที่ใช้งานได้ดีเป็นประจำ และมีความปลอดภัยต่อผู้ปฏิบัติงานและประชาชนบริเวณใกล้เคียง	- โครงการมีการบำรุงรักษาดูแลการทำงานของระบบหล่อเย็นให้อยู่ในสภาพที่ใช้งานได้ดีเป็นประจำ และมีความปลอดภัยต่อผู้ปฏิบัติงานและประชาชนในบริเวณใกล้เคียง	- ไม่พบปัญหา	- ภาคผนวก ข.3 แผนการตรวจสอบสภาพและบำรุงรักษา ประจำปี 2567  - ภาคผนวก ข.4 ตัวอย่างเอกสารตรวจสอบการทำงานของระบบหล่อเย็น  - รูปที่ 2.1 ระบบหล่อเย็น

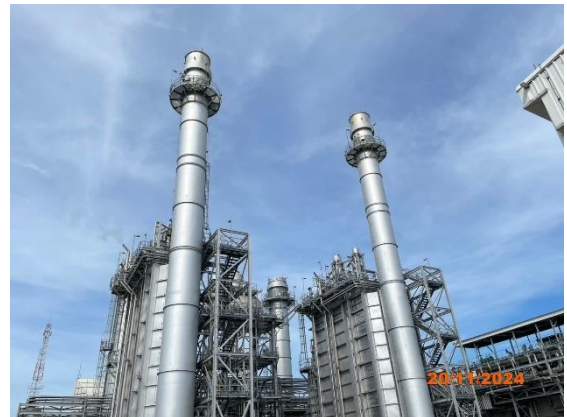
(2) ควบคุมค่าการระบายสารมลพิษทางอากาศจากปล่องระบายอากาศของโครงการ ดังนี้ * ปล่องระบายอากาศหน่วยผลิตไอน้ำ (HRSG) - NO <sub>x</sub> as NO <sub>2</sub> มีค่าไม่เกิน 60 พีพีเอ็ม - ฝุ่นละออง (TSP) มีค่าไม่เกิน 6.85 มิลลิกรัม/ลูกบาศก์เมตร - SO <sub>2</sub> มีค่าไม่เกิน 3.5 พีพีเอ็ม อ้างอิงที่ภาวะมาตรฐาน อุณหภูมิ 25 องศาเซลเซียส ความดัน 1 บรรยากาศที่สภาวะแห้ง โดยมีปริมาตรอากาศส่วนเกินในการเผาไหม้ (% excess air) ร้อยละ 50 หรือมีปริมาตรอากาศเสียที่ออกซิเจน (% oxygen) ร้อยละ 7	- โครงการควบคุมการระบายสารมลพิษทางอากาศจากปล่องระบายอากาศของโครงการ ในระหว่างเดือนกรกฎาคม-ธันวาคม พ.ศ.2567 ดำเนินการตรวจวัดปล่องระบายอากาศหน่วยผลิตไอน้ำ HRSG 11 และ HRSG 12 เมื่อวันที่ 20 สิงหาคม พ.ศ.2567 โดยมีผลการตรวจวัดดังนี้ * NO <sub>x</sub> as NO <sub>2</sub> มีค่าเท่ากับ 20.6 และ 12.3 ppm * TSP มีค่าเท่ากับ 1.2 และ 1.0 mg/m <sup>3</sup> * SO <sub>2</sub> มีค่าเท่ากับ <2.1 และ <2.0 ppm ที่ภาวะมาตรฐาน อุณหภูมิ 25 องศาเซลเซียส ความดัน 1 บรรยากาศที่สภาวะแห้ง โดยมีปริมาตรอากาศส่วนเกินในการเผาไหม้ (% excess air) ร้อยละ 50 หรือมีปริมาตรอากาศเสียที่ออกซิเจน (% oxygen) ร้อยละ 7	- ไม่พบปัญหา	- บทที่ 3 ตารางที่ 3.3 - รูปที่ 2.2 ปล่อง HRSG 11 และ HRSG 12

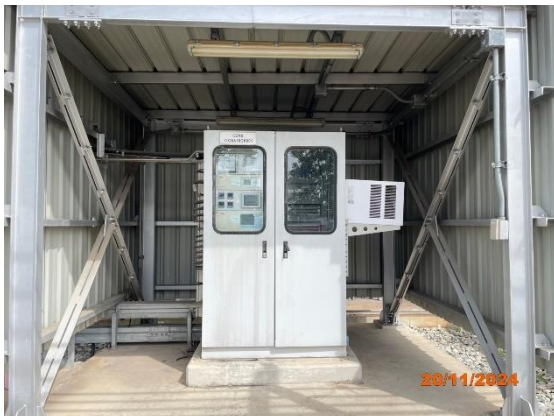
รูปที่ 2.3 ระบบ CEMs

ผลกระทบสิ่งแวดล้อม	มาตรการป้องกันและแก้ไขผลกระทบสิ่งแวดล้อม	รายละเอียดการปฏิบัติจริง	ปัญหาและแนวทางแก้ไข	เอกสารอ้างอิง
2. คุณภาพอากาศ (ต่อ)	(4) ติดตั้งเครื่องตรวจวัดคุณภาพอากาศแบบต่อเนื่อง (CEMs) ที่ปล่องระบายอากาศหน่วยผลิตไอน้ำ (HRSG) และ Bypass เพื่อตรวจสอบคุณภาพอากาศจากปล่องแบบอัตโนมัติ สำหรับค่าที่ตรวจวัด ได้แก่ ก๊าซออกไซด์ของไนโตรเจน และก๊าซออกซิเจน โดยรายงานผลเป็นค่าเฉลี่ยราย 1 ชั่วโมง ที่สภาวะแห้ง อุณหภูมิ 25 °C ความดัน 1 บรรยากาศ และปริมาตรออกซิเจนส่วนเกิน ร้อยละ 7	- โครงการติดตั้งเครื่องตรวจวัดคุณภาพอากาศแบบต่อเนื่อง (CEMs) ที่ปล่องระบายอากาศหน่วยผลิตไอน้ำ (HRSG) และ Bypass เพื่อตรวจสอบคุณภาพอากาศจากปล่องแบบอัตโนมัติ ค่าก๊าซออกไซด์ของไนโตรเจน และก๊าซออกซิเจนโดยรายงานผลเป็นค่าเฉลี่ยราย 1 ชั่วโมง ที่สภาวะแห้ง อุณหภูมิ 25 °C ความดัน 1 บรรยากาศ และปริมาตรออกซิเจนส่วนเกิน ร้อยละ 7	- ไม่พบปัญหา	- ภาคผนวก ข.5.1 ผลการตรวจวัด NO <sub>x</sub> และ O <sub>2</sub> ด้วย CEMs ระหว่างเดือนกรกฎาคม-ธันวาคม พ.ศ.2567 - รูปที่ 2-3 ระบบ CEMs

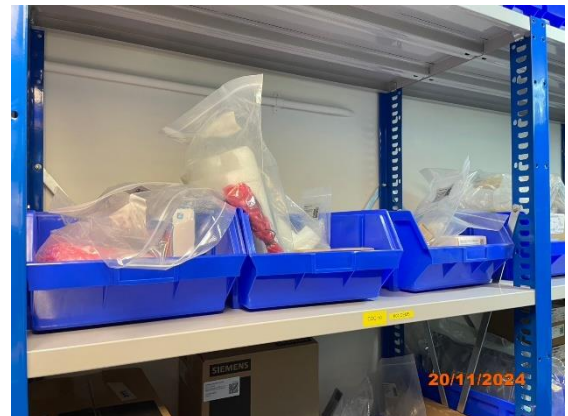
ผลกระทบสิ่งแวดล้อม	มาตรการป้องกันและแก้ไขผลกระทบสิ่งแวดล้อม	รายละเอียดการปฏิบัติจริง	ปัญหาและแนวทางการแก้ไข	เอกสารอ้างอิง
2. คุณภาพอากาศ (ต่อ)	(8) กำหนดให้มีการจัดเตรียมอุปกรณ์และอะไหล่สำรองสำหรับซ่อมบำรุงต่างๆ ที่เกี่ยวข้องในการควบคุมมลพิษทางอากาศอย่างเพียงพอเพื่อใช้ในการแก้ไข ซ่อมแซม เมื่อเกิดการขัดข้องโดยทันที	- โครงการได้จัดเตรียมอุปกรณ์และอะไหล่สำรองสำหรับการซ่อมบำรุงอุปกรณ์ต่างๆ ที่เกี่ยวข้องในการควบคุมมลพิษทางอากาศอย่างเพียงพอเพื่อใช้ในการแก้ไข ซ่อมแซม เมื่อเกิดการขัดข้องโดยทันที	- ไม่พบปัญหา	- รูปที่ 2.4 อุปกรณ์สำรองระบบ CEMs

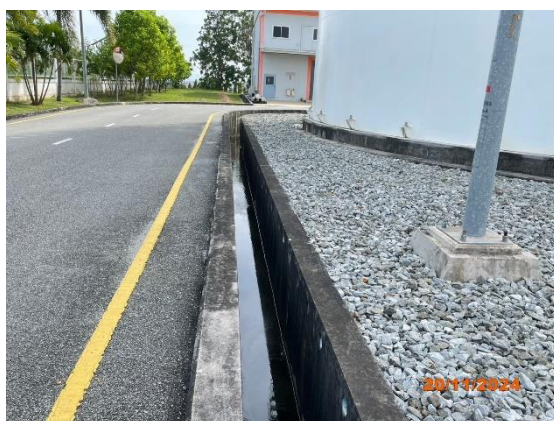
รูปที่ 2.5 รางระบายน้ำฝน

ผลกระทบสิ่งแวดล้อม	มาตรการป้องกันและแก้ไขผลกระทบสิ่งแวดล้อม	รายละเอียดการปฏิบัติจริง	ปัญหาและแนวทางแก้ไข	เอกสารอ้างอิง
3. คุณภาพน้ำ	(1) จัดการให้ระบบระบายน้ำฝนที่ตกในพื้นที่ทั่วไปแยกกับน้ำฝนที่ตกในบริเวณพื้นที่ที่อาจมีการปนเปื้อนของน้ำมัน เพื่อรวบรวมไปบำบัดขั้นต้นที่บ่อแยกน้ำ-น้ำมัน ก่อนระบายน้ำแยกน้ำมันออกแล้วลงสู่ระบบรวบรวมน้ำทิ้ง	- โครงการได้จัดให้มีระบบระบายน้ำฝนที่ตกในพื้นที่ทั่วไปและระบบระบายน้ำฝนที่ตกในบริเวณพื้นที่ที่อาจมีการปนเปื้อนของน้ำมันแยกจากกัน โดยน้ำฝนที่ตกในบริเวณพื้นที่ที่อาจมีการปนเปื้อนของน้ำมันจะถูกรวบรวมไปบำบัดขั้นต้นที่บ่อแยกน้ำ-น้ำมันก่อนระบายน้ำที่แยกน้ำมันออกแล้วลงสู่ระบบรวบรวมน้ำทิ้ง	- ไม่พบปัญหา	- รูปที่ 2.5 วางระบายน้ำฝน - รูปที่ 2.6 บ่อแยกน้ำ-น้ำมัน - รูปที่ 2.7 บ่อพักน้ำทิ้ง

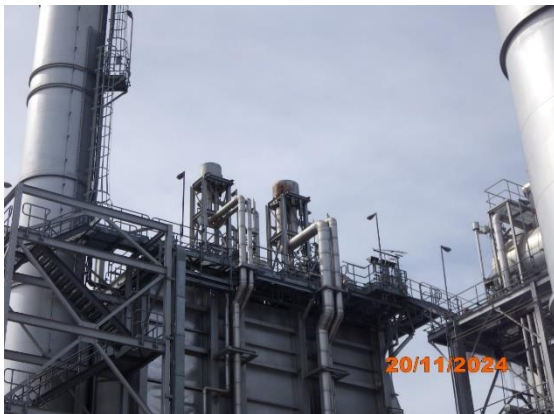
ผลกระทบสิ่งแวดล้อม	มาตรการป้องกันและแก้ไขผลกระทบสิ่งแวดล้อม	รายละเอียดการปฏิบัติจริง	ปัญหาและแนวทางแก้ไข	เอกสารอ้างอิง
4. ระดับเสียง (ต่อ)	(3) ติดตั้งอุปกรณ์ลดระดับเสียงสำหรับเครื่องจักรที่มีเสียงดังเกินกว่า 85 เดซิเบล(เอ) และจัดให้มีแนวป้องกันเสียงบริเวณพื้นที่ทำงานที่มีเสียงดังเกินกว่า 85 เดซิเบล(เอ) ซึ่งมีบุคลากรปฏิบัติงานประจำในพื้นที่	- โครงการสร้างอาคารครอบเสียง (Enclosure) และติดตั้ง Silencer เพื่อลดระดับเสียงในพื้นที่ที่มีเสียงดัง ทั้งนี้โครงการได้จัดให้มีอุปกรณ์คุ้มครองความปลอดภัยส่วนบุคคล (การได้ยิน) ได้แก่ Ear Plugs และ Ear Muff แก่ผู้ที่ต้องเข้าไปปฏิบัติงานภายในบริเวณที่มีเสียงดังเกิน 85 เดซิเบล (เอ) และได้ติดป้ายเตือนให้ผู้ปฏิบัติทุกคนสวมใส่อุปกรณ์ป้องกันทุกครั้ง	- ไม่พบปัญหา	- รูปที่ 2.13 Silencer - รูปที่ 2.14 Enclosure

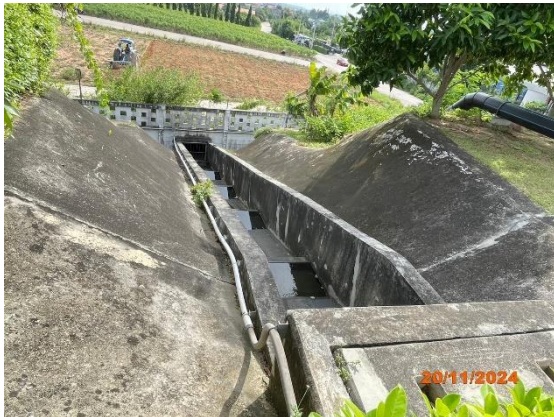
รูปที่ 2.17 จุดเชื่อมต่อระบบระบายน้ำฝน  
ของโครงการและนิคมฯ

6. การระบายน้ำและป้องกันน้ำท่วม	(1) จัดสร้างระบบระบายน้ำฝนภายในพื้นที่โครงการเชื่อมต่อกับระบบระบายน้ำฝนของนิคมอุตสาหกรรมดบีบลิวเอชเอ ชลบุรี 1	- โครงการได้จัดสร้างระบบรวบรวมน้ำฝนภายในพื้นที่โครงการเชื่อมต่อกับระบบระบายน้ำฝนของนิคมอุตสาหกรรมดบีบลิวเอชเอ ชลบุรี 1 และจัดให้มีเจ้าหน้าที่สำหรับทำความสะอาดรางระบายน้ำเป็นประจำ	- ไม่พบปัญหา	- รูปที่ 2.17 จุดเชื่อมต่อระบบระบาย น้ำฝนของโครงการและ นิคมฯ

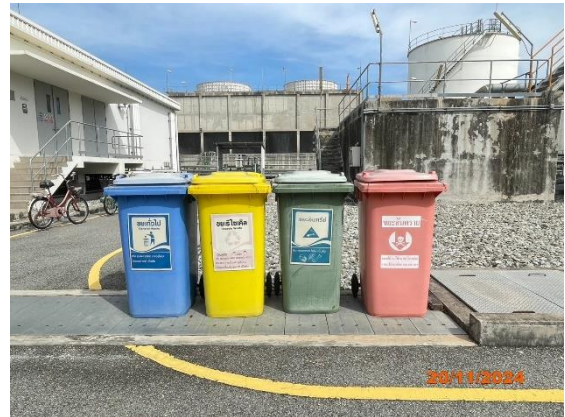
ผลกระทบสิ่งแวดล้อม	มาตรการป้องกันและแก้ไขผลกระทบสิ่งแวดล้อม	รายละเอียดการปฏิบัติจริง	ปัญหาและแนวทางแก้ไข	เอกสารอ้างอิง
7. การจัดการกากของเสีย	(1) จัดเตรียมถังขยะมูลฝอยเพื่อรองรับขยะมูลฝอยทั่วไปที่เกิดขึ้นภายในโครงการอย่างเพียงพอ และติดต่อให้หน่วยงานที่รับผิดชอบมารับไปกำจัดต่อไป	- โครงการจัดเตรียมถังขยะที่มีฝาปิดมิดชิดเพื่อรองรับขยะมูลฝอยทั่วไปที่เกิดขึ้นภายในโครงการ โดยจัดวางไว้บริเวณต่างๆ ภายในพื้นที่โครงการอย่างเพียงพอ และติดต่อให้บริษัท เวสต์ แมเนจเม้นท์สยาม จำกัด นำไปกำจัดตามหลักสุขาภิบาลต่อไป	- ไม่พบปัญหา	- ภาคผนวก ข.13 บันทึกปริมาณขยะมูลฝอยและขยะรีไซเคิลและใบกำกับการขนส่งขยะมูลฝอย - รูปที่ 2.18 ถังขยะแยกประเภท

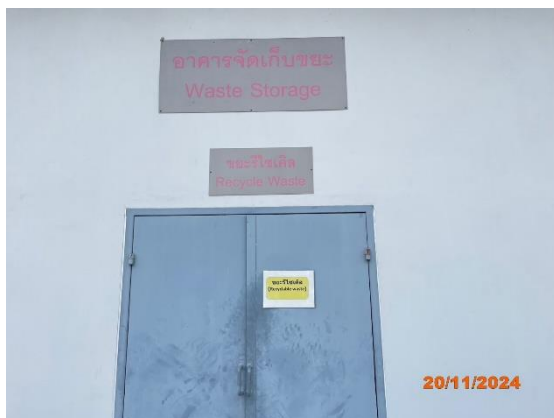
(2) คัดแยกขยะและนำส่วนที่สามารถใช้ใหม่ได้กลับมามีให้เกิดประโยชน์สูงสุด และขยะที่ไม่สามารถนำกลับมาใช้ใหม่ได้แล้วให้รวบรวมเพื่อรถเก็บขนมารับไปกำจัดอย่างถูกหลักสุขาภิบาล	- ขยะที่สามารถนำกลับมาใช้ใหม่ได้ส่วนใหญ่จะเป็นขยะจากอาคารสำนักงาน เช่น กระดาษ โครงการพยายามลดการใช้ให้น้อยลง รวมทั้งนำกระดาษอีกด้านหนึ่งมาใช้ หรือใช้งานทั้งสองด้าน และทำการรวบรวมขยะมูลฝอยที่ไม่สามารถนำกลับไปใช้ใหม่ได้แล้วไว้ในอาคารจัดเก็บขยะ ระหว่างรถรถเก็บขนมารับไปกำจัดอย่างถูกหลักสุขาภิบาล	- ไม่พบปัญหา	- รูปที่ 2.19 พื้นที่จัดเก็บวัสดุรีไซเคิล - รูปที่ 2.20 อาคารจัดเก็บขยะ
