ผลการปฏิบัติตามมาตรการติดตามตรวจสอบผลกระทบ  
สิ่งแวดล้อม

### ผลการปฏิบัติตามมาตรการติดตามตรวจสอบผลกระทบสิ่งแวดล้อม

บริษัท ให้เมตตากรุณาปัญญา จำกัด เป็นผู้พัฒนาโครงการ SOTETSU GRAND FRESA BANGKOK (เดิมชื่อ โครงการ Archita Hotel) ปัจจุบันโครงการฯ ดำเนินการก่อสร้างแล้วเสร็จ และได้มีการจัดตั้งบุคคลเข้ามารับบริหารจัดการแล้ว โดยโครงการมีขนาดพื้นที่ 0-2-88 ไร่ หรือ 1,152.00 ตร.ม. ประกอบด้วย อาคารคอนกรีตเสริมเหล็ก 8 ชั้น ชั้นใต้ดิน 2 ชั้น จำนวน 1 อาคาร มีห้องพักทั้งสิ้นประมาณ 142 ห้อง เป็นต้น

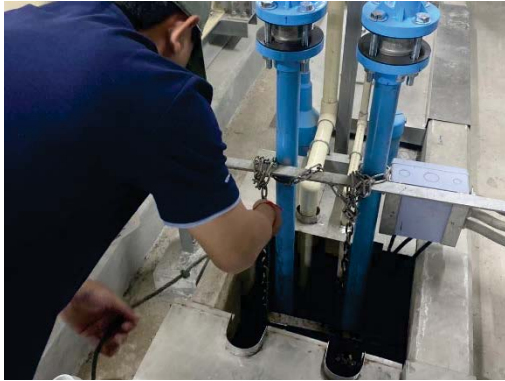
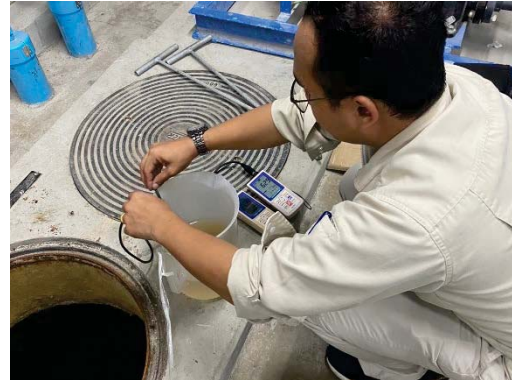
บ่อตรวจคุณภาพน้ำระบบบำบัดน้ำเสีย  
ภาพที่ 3.5.3-1 จุดเก็บตัวอย่างน้ำทิ้ง

อนึ่ง เพื่อให้โครงการสามารถปฏิบัติตามได้สอดคล้องต่อมาตรการดังกล่าว ทางโครงการจึงได้ดำเนินการเก็บตัวอย่างน้ำทิ้ง จำนวน 1 จุด คือ บ่อตรวจคุณภาพน้ำระบบบำบัดน้ำเสีย เท่านั้น (ภาพที่ 3.5.3-1) โดยมีพารามิเตอร์ที่ทำการตรวจวัด ได้แก่ ความเป็นกรด-ด่าง (pH) บีโอดี (BOD) สารแขวนลอย (Suspended Solid: SS) ของแข็งละลายน้ำทั้งหมด (Total Dissolve Solid: TDS) ปริมาณตะกอนหนัก (Settleable Solids) ซัลไฟด์ (Sulfide) ปริมาณไนโตรเจน (Total Kjeldahl Nitrogen: TKN) น้ำมันและไขมัน (Fat Oil & Grease) และโคลิฟอร์มแบคทีเรียทั้งหมด (Total Coliform Bacteria) ความถี่เดือนละ 1 ครั้ง ตลอดระยะเวลาเปิดดำเนินการ ระหว่างเดือนกรกฎาคม ถึง ธันวาคม พ.ศ. 2567 ผลการวิเคราะห์เป็นดังตารางที่ 3.5.3-1 และภาพที่ 3.5.3-2

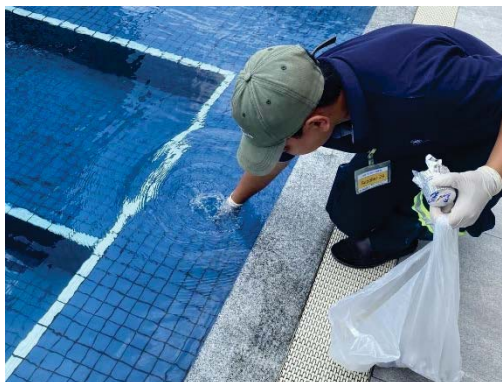
ภาพที่ 3.5.4-1 จุดเก็บตัวอย่างน้ำในสระว่ายน้ำ

จากผลการตรวจวิเคราะห์คุณภาพน้ำในสระว่ายน้ำ พบว่า ทุกพารามิเตอร์ทุกช่วงเวลามีค่าอยู่ในเกณฑ์มาตรฐาน ตามคำแนะนำของคณะกรรมการสาธารณสุข ฉบับที่ 1/2550 เรื่อง การควบคุมการประกอบกิจการสระว่ายน้ำ หรือกิจการอื่นๆ ในทำนองเดียวกัน
