รายงานผลการปฏิบัติตามมาตรการป้องกันและแก้ไขผลกระทบสิ่งแวดล้อม  
และมาตรการติดตามตรวจสอบผลกระทบสิ่งแวดล้อม  
โครงการกั้นลมผลิตไฟฟ้าลำตะคอง ระยะที่ 2  
อำเภอสีคิ้ว จังหวัดนครราชสีมา

ฉบับที่ 18 (กรกฎาคม-ธันวาคม 2567)

ผลการปฏิบัติตามมาตรการป้องกันและแก้ไขผลกระทบสิ่งแวดล้อม  
และมาตรการติดตามตรวจสอบผลกระทบสิ่งแวดล้อม  
โครงการกั้นลมนผลิตไฟฟ้าลำตะคอง ระยะที่ 2 ระยะดำเนินการ  
อำเภอสีคิ้ว จังหวัดนครราชสีมา  
ฉบับที่ 18 (กรกฎาคม-ธันวาคม 2567)

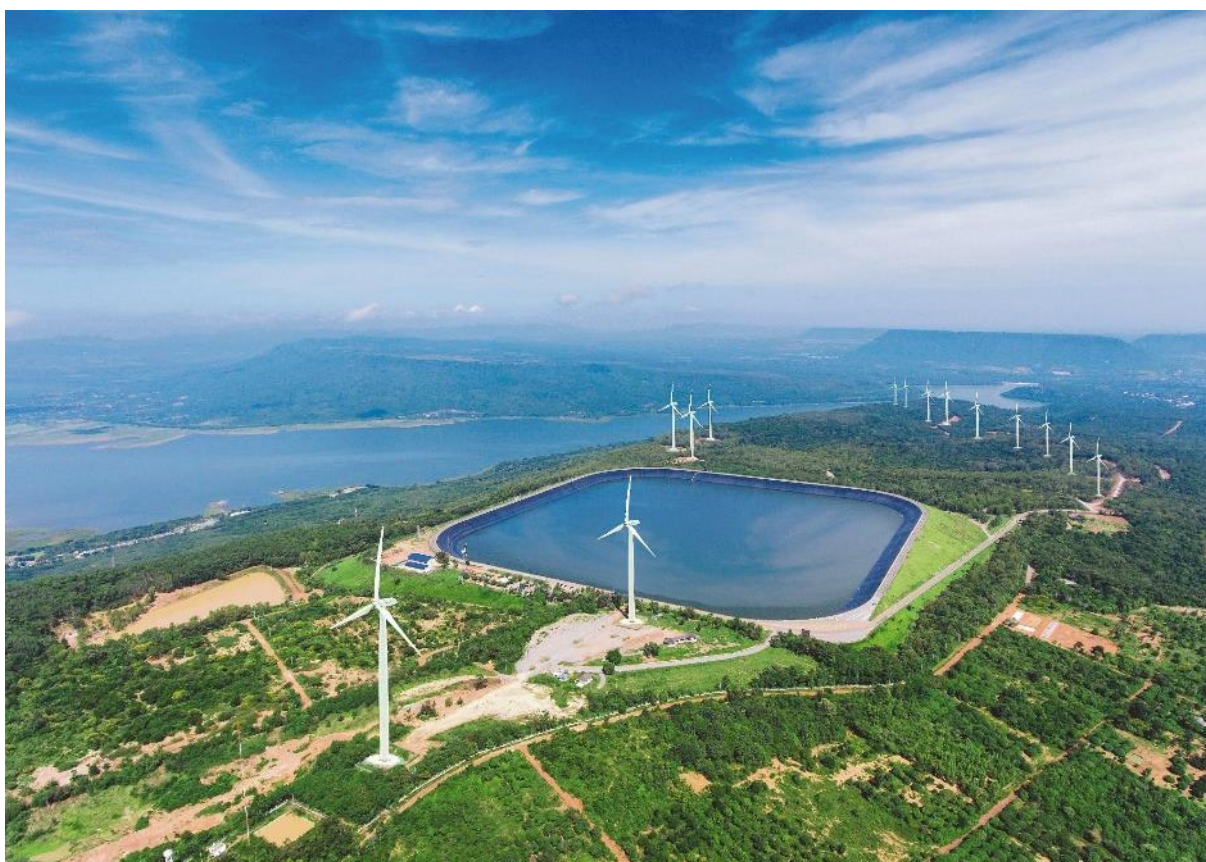
รูปที่ 1-1 ภาพรวมโครงการกักเก็บผลิตไฟฟ้าลำน้ดอง ระยะที่ 1 และ ระยะที่ 2
