ผลการปฏิบัติตามมาตรการติดตามตรวจสอบผลกระทบ สิ่งแวดล้อม

ผลการปฏิบัติตามมาตรการติดตามตรวจสอบผลกระทบสิ่งแวดล้อม

ตารางที่ 3.4-1 มาตรการติดตามตรวจสอบผลกระทบสิ่งแวดล้อม โครงการอาคารชุดพักอาศัย ไวโอ แคราย (ระยะดำเนินการ)

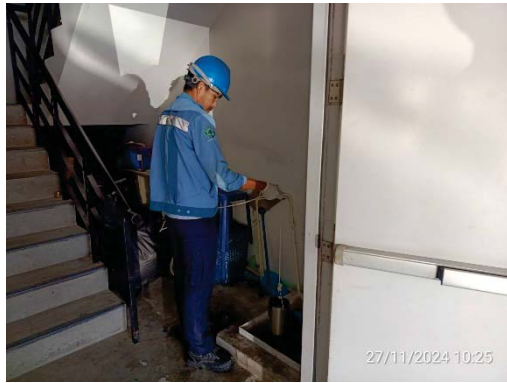
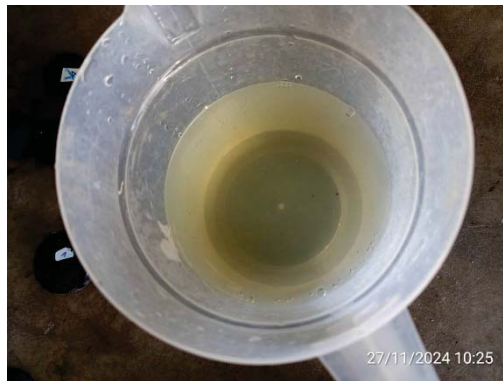
ภาพที่ 3.5.4-1 จุดตรวจคุณภาพน้ำทิ้ง

อนึ่ง เพื่อให้โครงการสามารถปฏิบัติได้สอดคล้องต่อมาตรการดังกล่าว ทางโครงการจึงได้ดำเนินการเก็บตัวอย่างน้ำทิ้งจากระบบบำบัดน้ำเสีย จำนวน 1 จุด คือ จุดตรวจคุณภาพน้ำทิ้งของระบบบำบัดน้ำเสีย (ภาพที่ 3.5.4-1) โดยมีพารามิเตอร์ที่ทำการตรวจวัด ได้แก่ ความเป็นกรด-ด่าง (pH) บีโอดี (BOD) สารแขวนลอย (Suspended Solid: SS) ปริมาณตะกอนหนัก (Settleable Solids) ของแข็งละลายน้ำทั้งหมด (Total Dissolve Solid: TDS) ซัลไฟด์ (Sulfide) ปริมาณไนโตรเจน (Total Kjeldahl Nitrogen: TKN) และน้ำมันและไขมัน (Fat Oil & Grease) ความถี่ เดือนละ 1 ครั้ง ตลอดระยะเวลาเปิดดำเนินการ ระหว่างเดือนกรกฎาคม ถึง ธันวาคม พ.ศ. 2567 ทางโครงการได้ดำเนินการทำการเก็บตัวอย่างและวิเคราะห์ เพียงเดือนพฤศจิกายน พ.ศ. 2567 เท่านั้น ผลการวิเคราะห์เป็นดังตารางที่ 3.5.4-1

จากการเก็บตัวอย่างน้ำจุดตรวจคุณภาพน้ำทิ้งของระบบบำบัดน้ำเสีย ระหว่างเดือนกรกฎาคม ถึง ธันวาคม พ.ศ. 2567 พบว่า พารามิเตอร์ส่วนใหญ่มีค่าอยู่ในเกณฑ์มาตรฐานประกาศกระทรวงทรัพยากรธรรมชาติและสิ่งแวดล้อม เรื่อง กำหนดมาตรฐานควบคุมการระบายน้ำทิ้งจากอาคารบางประเภทและบางขนาด (ประเภท ข.) พ.ศ. 2567
