บทที่ 1 บทนำ

1.1 ความเป็นมาของโครงการ

- 1) ชื่อโครงการ โครงการ แชนเตอร์ วัน ออล รามินตรา (CHAPTER ONE ALL RAMINTRA)
- 2) สถานที่ตั้ง ถนนรามินตรา แขวงอนุสาวรีย์ เขตบางเขน กรุงเทพมหานคร
- 3) ชื่อเจ้าของโครงการ นิติบุคคลอาคารชุด แชนเตอร์ วัน ออล รามินตรา

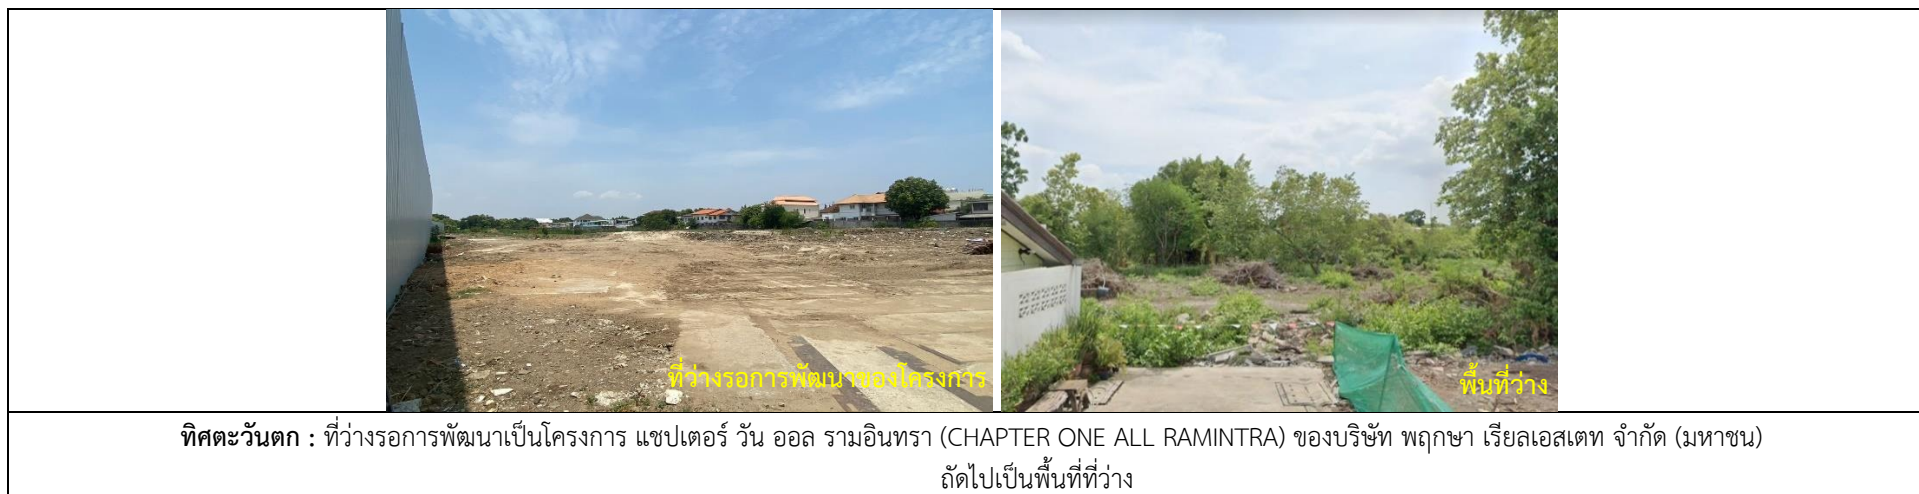
รูปที่ 1.2 ผังแสดงการใช้ประโยชน์บริเวณพื้นที่โครงการและพื้นที่ใกล้เคียง (ต่อ)

<p>ทิศเหนือ : ถนนรามอินทรา เป็นถนนสาธารณะมีเขตทางด้านหน้าโครงการ กว้าง 40 เมตร ถัดไป เป็นพื้นที่ของบริษัท ชูลินคอนกรีต จำกัด</p>		<p>ทิศใต้ : ซอยรามอินทรา 6/1 เป็นถนนสาธารณะมีเขตทางด้านหน้าโครงการ กว้าง 5.00 - 5.80 เมตร ถัดไป เป็นบ้านพักอาศัย สูง 1 ชั้น</p>

<p>ทิศตะวันออก : ร้านอาหารแหลมเจริญซีฟู้ด สูง 1 ชั้น อู่สถิตพร สูง 1 ชั้น และบ้านพักอาศัย สูง 2 ชั้น จำนวน 2 หลัง ถัดไปเป็นซอยรามอินทรา 6/1</p>
