บทที่ 3

สรุปผลและข้อเสนอแนะ

3.1 สรุปผลการตรวจสอบการปฏิบัติตามมาตรการป้องกันและแก้ไขผลกระทบสิ่งแวดล้อมและมาตรการติดตามตรวจสอบคุณภาพสิ่งแวดล้อม

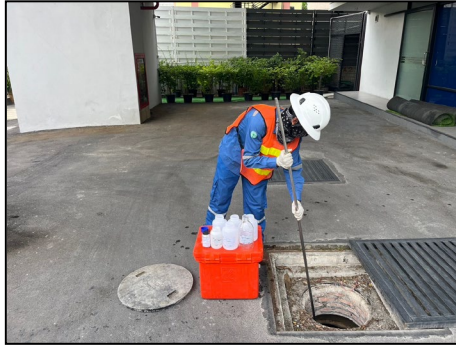
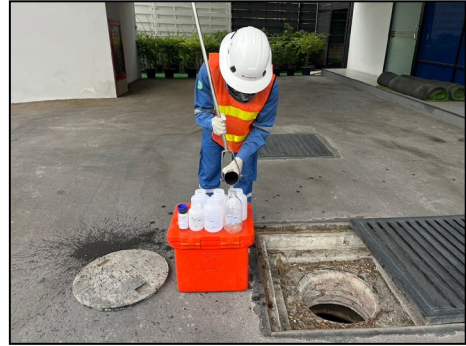
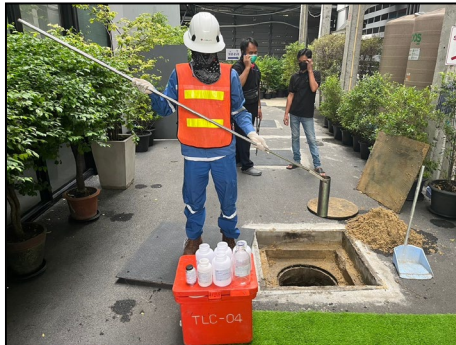
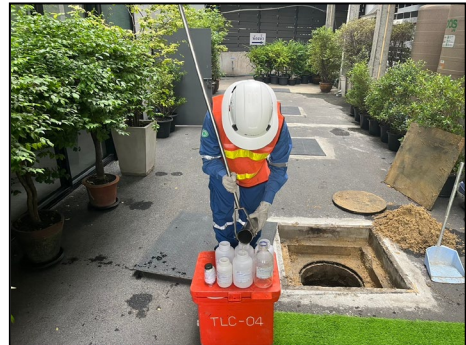
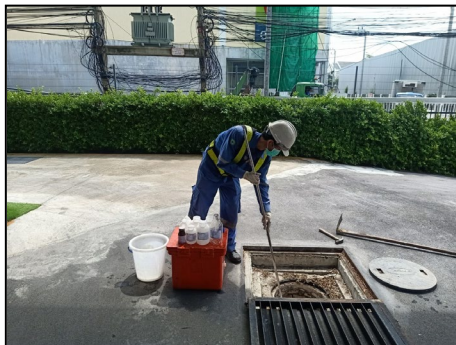
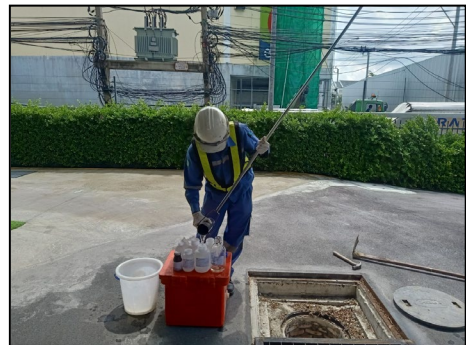
รูปที่ 3-1 แสดงการเก็บตัวอย่างน้ำเสียระหว่างเดือนกรกฎาคม - ธันวาคม 2567

จุดเก็บตัวอย่างน้ำเสียบริเวณบ่อพักน้ำเสียก่อนเข้าระบบบำบัดน้ำเสียรวม วันที่ 10 กรกฎาคม 2567

จุดเก็บตัวอย่างน้ำเสียบริเวณบ่อพักน้ำเสียก่อนเข้าระบบบำบัดน้ำเสียรวม วันที่ 2 ตุลาคม 2567

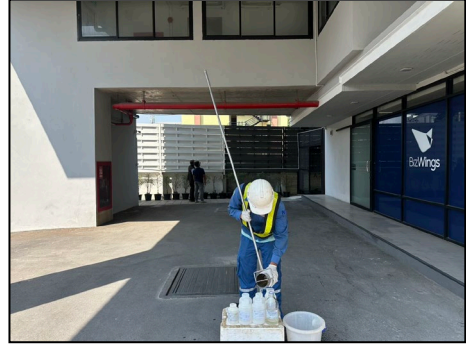
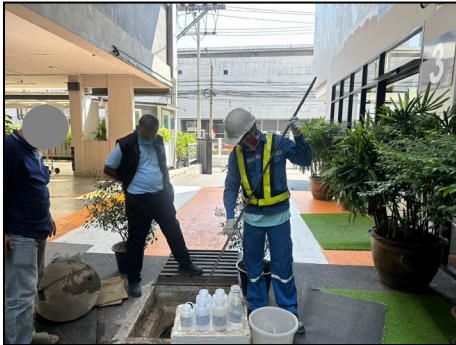
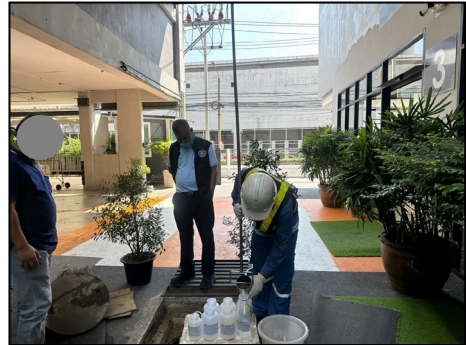
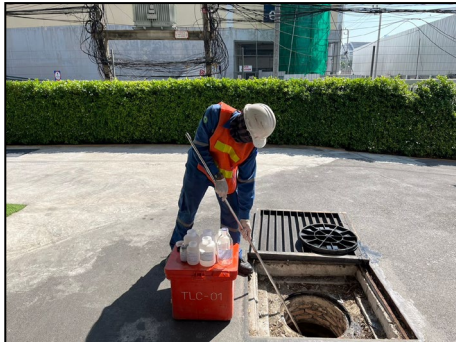
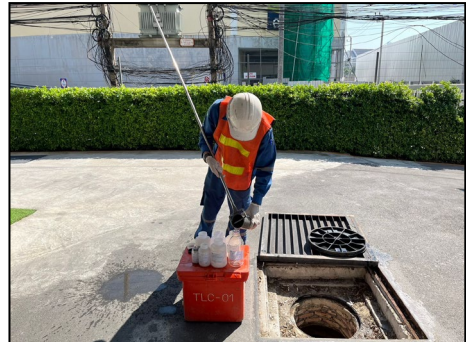
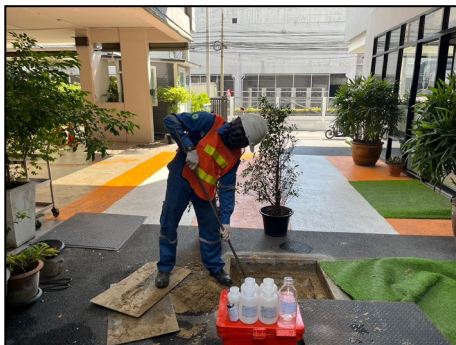
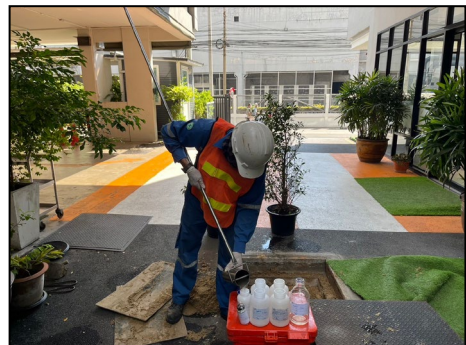
รูปที่ 3-1 (ต่อ) แสดงการเก็บตัวอย่างน้ำเสียระหว่างเดือนกรกฎาคม - ธันวาคม 2567

จุดเก็บตัวอย่างน้ำเสียบริเวณบ่อพักน้ำเสียก่อนเข้าระบบบำบัดน้ำเสียรวม 13 พฤศจิกายน 2567

จุดเก็บตัวอย่างน้ำเสียบริเวณบ่อพักน้ำเสียก่อนเข้าระบบบำบัดน้ำเสียรวม วันที่ 11 ธันวาคม 2567

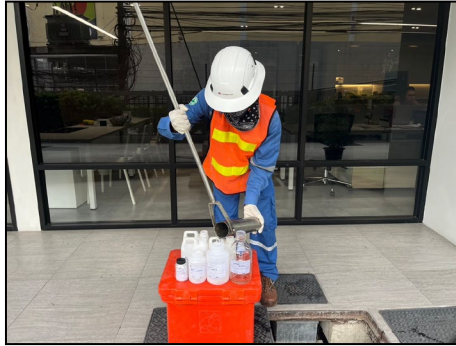
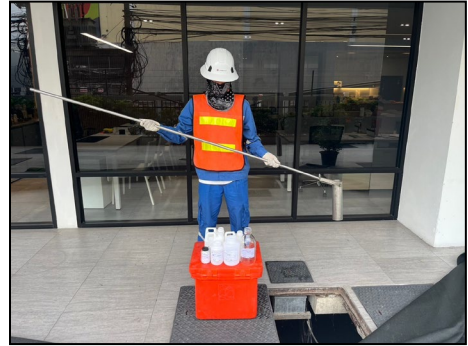
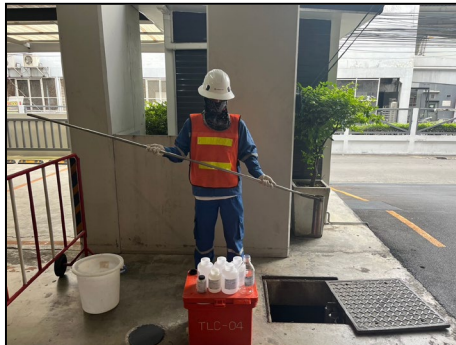
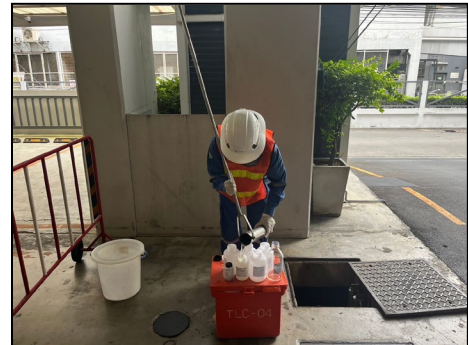
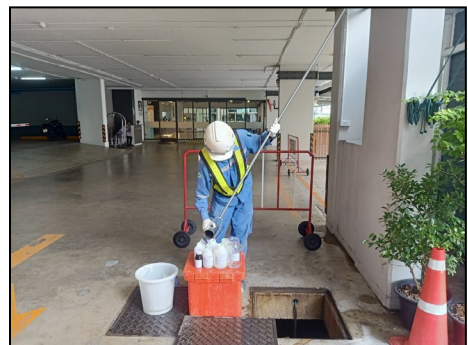
รูปที่ 3-3 แสดงการเก็บตัวอย่างคุณภาพน้ำทิ้งระหว่างเดือนกรกฎาคม - ธันวาคม 2567

จุดเก็บตัวอย่างน้ำทิ้งก่อนระบายออกจากโครงการ วันที่ 10 กรกฎาคม 2567

จุดเก็บตัวอย่างน้ำทิ้งก่อนระบายออกจากโครงการ วันที่ 2 ตุลาคม 2567

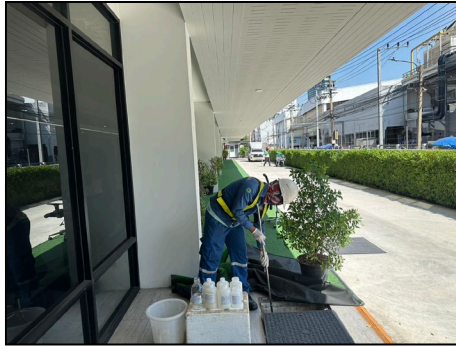
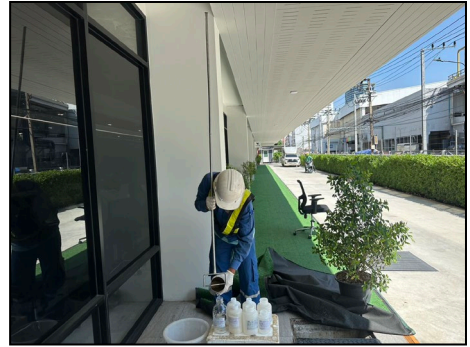
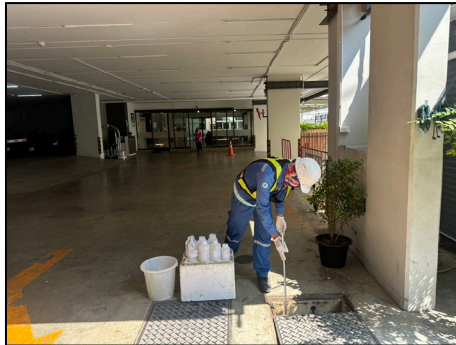
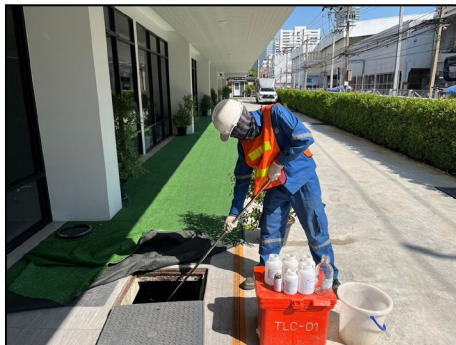
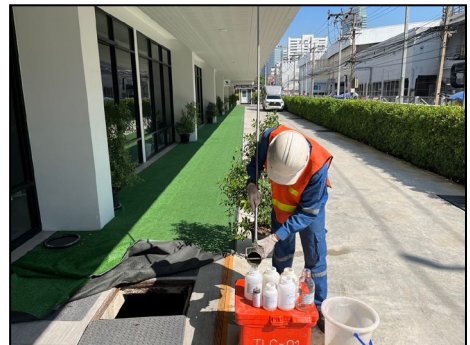
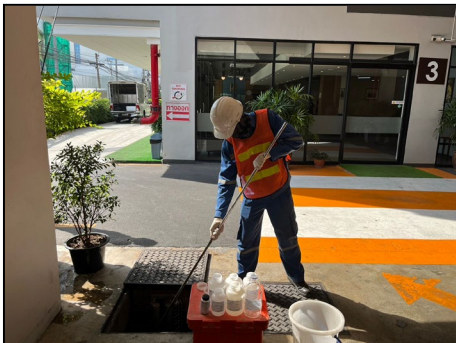
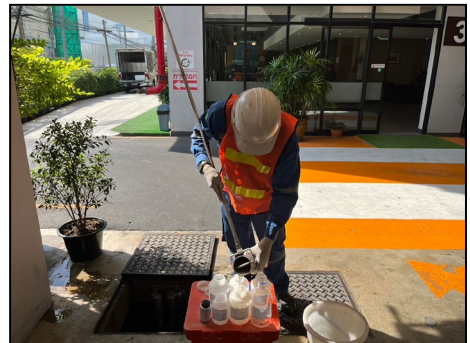
รูปที่ 3-3 (ต่อ) แสดงการเก็บตัวอย่างคุณภาพน้ำทิ้งระหว่างเดือนกรกฎาคม - ธันวาคม 2567

จุดเก็บตัวอย่างน้ำทิ้งก่อนระบายออกจากโครงการ วันที่ 13 พฤศจิกายน 2567

จุดเก็บตัวอย่างน้ำทิ้งก่อนระบายออกจากโครงการ วันที่ 11 ธันวาคม 2567
