## บทที่ 3

### ผลการปฏิบัติตามมาตรการติดตามตรวจสอบผลกระทบสิ่งแวดล้อม

การปฏิบัติตามมาตรการติดตามตรวจสอบผลกระทบสิ่งแวดล้อมของโครงการวางระบบจำหน่ายก๊าซธรรมชาติไปยังนิคมอุตสาหกรรมปิ่นทอง 5 ของบริษัท ปตท. จำกัด (มหาชน) ได้ดำเนินการเพื่อติดตามตรวจสอบผลกระทบที่อาจเกิดขึ้นจากกิจกรรมการก่อสร้างของโครงการฯ ตามมาตรการติดตามตรวจสอบผลกระทบสิ่งแวดล้อมในรายงานประเมินผลกระทบสิ่งแวดล้อมที่ได้รับความเห็นชอบจากสำนักงานนโยบายและแผนทรัพยากรธรรมชาติและสิ่งแวดล้อม (สผ.) ตามหนังสือเลขที่ ทส 1010.7/10113 ลงวันที่ 21 กรกฎาคม พ.ศ. 2564 (ภาคผนวก ก-1) โดยมีแผนการดำเนินงานดังต่อไปนี้

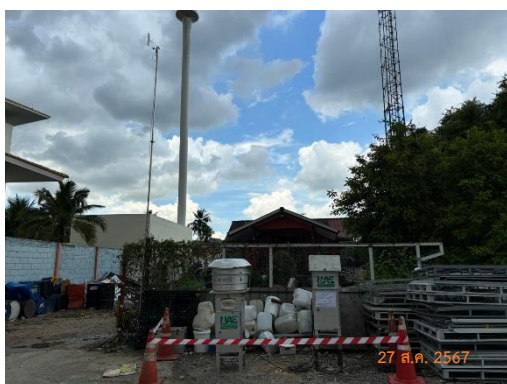
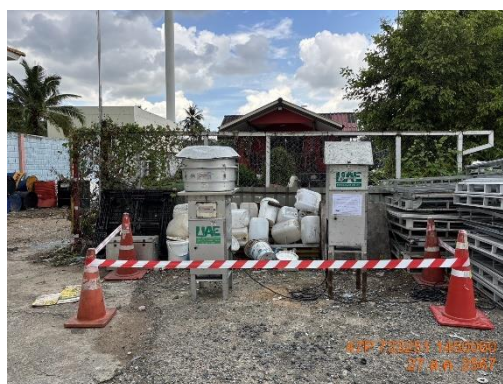
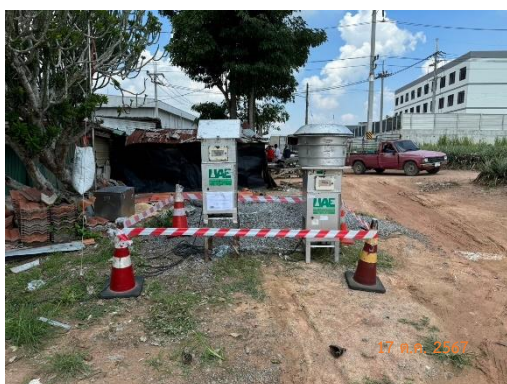
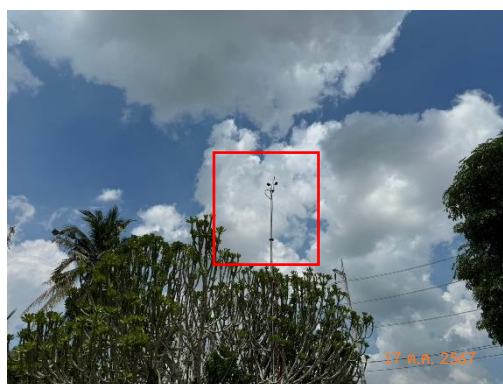
### รูปที่ 3-2 การติดตามตรวจสอบคุณภาพอากาศในบรรยากาศโดยทั่วไปของโครงการฯ ในระยะก่อสร้าง

บริเวณหอพักพนักงาน XINGA CLUB ดำเนินการติดตามตรวจสอบเมื่อวันที่ 28 สิงหาคม - 2 กันยายน พ.ศ. 2567

ชุมชนหมู่ที่ 8 บ้านมาบแสนสุข (ด้านทิศใต้) ดำเนินการติดตามตรวจสอบเมื่อวันที่ 16 - 21 ตุลาคม พ.ศ. 2567

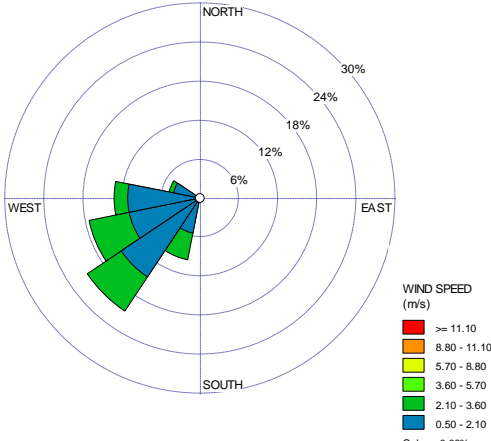
ข้อสรุป : ลมส่วนใหญ่เป็นลมที่พัดมาจากทิศตะวันตกเฉียงใต้ (SW) และทิศตะวันตกเฉียงใต้ค่อนมาทางทิศตะวันตก (WSW) โดยมีความเร็วลมส่วนใหญ่อยู่ในช่วง 0.9 - 2.8 เมตรต่อวินาที

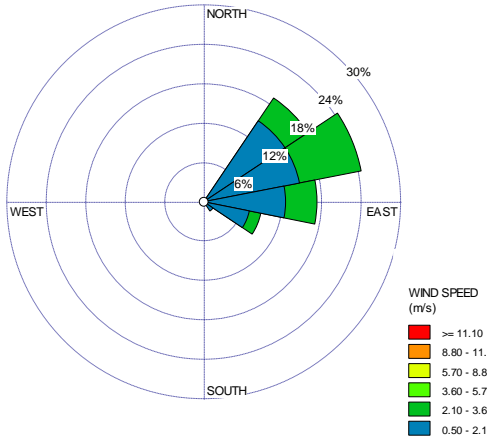
<p>ผู้ติดตามตรวจสอบ : นายอาทิตย์ อุดมผล</p> <p>ผู้ควบคุม/ตรวจสอบ : นายศิลา บรรจงใจรักษ์</p> <p>บริษัทผู้ตรวจวิเคราะห์ : บริษัท ยูโนเด็ค แอนนาลิสต์ แอนด์ เอ็นจิเนียริง คอนซัลแตนท์ จำกัด</p> <p>เบอร์โทรศัพท์ : 0 2763 2828</p> <p>ข้อสรุป : ลมส่วนใหญ่เป็นลมที่พัดมาจากทิศตะวันออกเฉียงเหนือค่อนมาทางทิศตะวันออกเฉียง (ENE) โดยมีความเร็วลมอยู่ในช่วง 0.7 - 2.6 เมตรต่อวินาที</p>

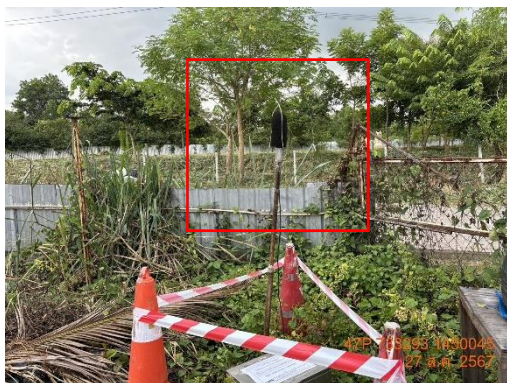
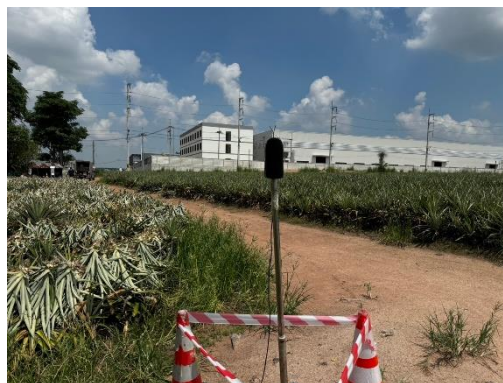
### รูปที่ 3-6 การติดตามตรวจสอบระดับเสียงโดยทั่วไปของโครงการฯ ในระยะก่อสร้าง

บริเวณหอพักพนักงาน XINGA CLUB  
ดำเนินการติดตามตรวจสอบ  
เมื่อวันที่ 28 สิงหาคม - 2 กันยายน พ.ศ. 2567

ชุมชนหมู่ที่ 8 บ้านมาบแสนสุข (ด้านทิศใต้)  
ดำเนินการติดตามตรวจสอบ  
เมื่อวันที่ 16 - 21 ตุลาคม พ.ศ. 2567

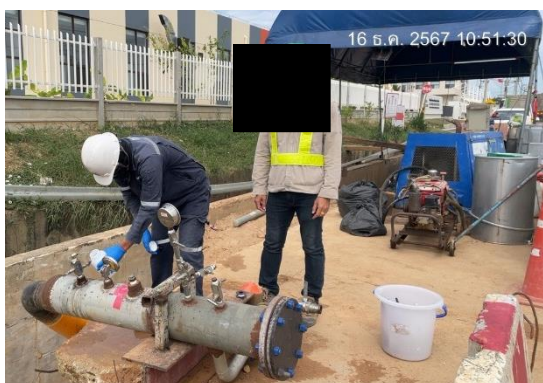
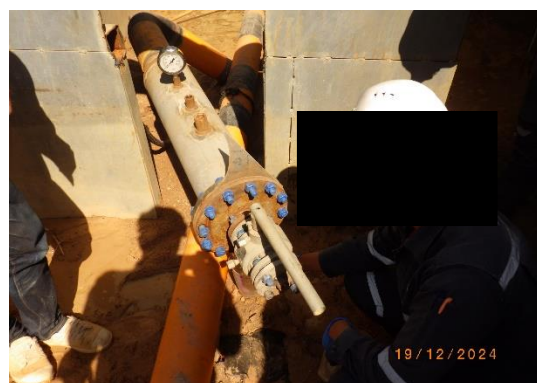
รูปที่ 3-10 การติดตามตรวจสอบคุณภาพน้ำทั้งจากการทดสอบการรั่วไหลของท่อด้วยวิธีชลสถิต (Hydrostatic Test) ของโครงการฯ ในระยะก่อสร้าง

มาตรการกำหนดให้ดำเนินการติดตามตรวจสอบคุณภาพน้ำทั้งจากการทดสอบการรั่วไหลของท่อด้วยวิธีชลสถิต (Hydrostatic Test) โดยกำหนดให้วิเคราะห์อุณหภูมิ ความเป็นกรดและด่าง และของแข็งแขวนลอย บริเวณจุดปล่อยน้ำทั้งจากการทดสอบท่อด้วยวิธีชลสถิต (Hydrostatic Test) ก่อนระบายน้ำลงสู่รางระบายน้ำเสียภายในนิคมอุตสาหกรรมปิ่นทอง 5 และสภาพการระบายน้ำและน้ำท่วมขังอันเนื่องมาจากงานก่อสร้าง โดยระหว่างเดือนกรกฎาคม - ธันวาคม พ.ศ. 2567 มีการติดตามตรวจสอบน้ำทั้งจากการทดสอบการรั่วไหลของท่อด้วยวิธีชลสถิต (Hydrostatic Test) จำนวน 2 ครั้ง เมื่อวันที่ 16 และ 19 ธันวาคม พ.ศ. 2567

ผลการติดตามตรวจสอบคุณภาพน้ำทั้งจากการทดสอบการรั่วไหลของท่อด้วยวิธีชลสถิต (Hydrostatic Test) ที่ดำเนินการติดตามตรวจสอบเมื่อวันที่ 16 และ 19 ธันวาคม พ.ศ. 2567 พบว่ามีค่าอยู่ในมาตรฐาน ตามประกาศกระทรวงทรัพยากรธรรมชาติและสิ่งแวดล้อม เรื่อง กำหนดมาตรฐานควบคุมการระบายน้ำทั้งจากแหล่งกำเนิดประเภทโรงงานอุตสาหกรรม นิคมอุตสาหกรรม และเขตประกอบการอุตสาหกรรมลงวันที่ 29 มิถุนายน 2559 ประกาศในราชกิจจานุเบกษา เล่มที่ 133 ตอนพิเศษ 129 ง รายละเอียดแสดงดังตารางที่ 3-11
