รายงานผลการปฏิบัติตามมาตรการป้องกันและแก้ไขผลกระทบสิ่งแวดล้อม และมาตรการติดตามตรวจสอบผลกระทบสิ่งแวดล้อม

โครงการขยายท่าเทียบเรือขนถ่ายสารปิโตรเคมี และคลังเก็บวัตถุดิบ และผลิตภัณฑ์
(เพิ่มรายชื่อผลิตภัณฑ์ Natural Gasoline, NGL)
บริษัท มาบตาพุด แทงค์ เทอร์มินัล จำกัด (ระยะดำเนินการ)

ฉบับประจำเดือนกรกฎาคม-ธันวาคม พ.ศ. 2567
บริษัท มาบตาพุด แทงค์ เทอร์มินัล จำกัด
เลขที่ 18 ถนนไอ-แปด ตำบลมาบตาพุด อำเภอเมืองระยอง จังหวัดระยอง

จัดทำโดย บริษัท เอแอลเอส แลборาทอรี กรุ๊ป (ประเทศไทย) จำกัด

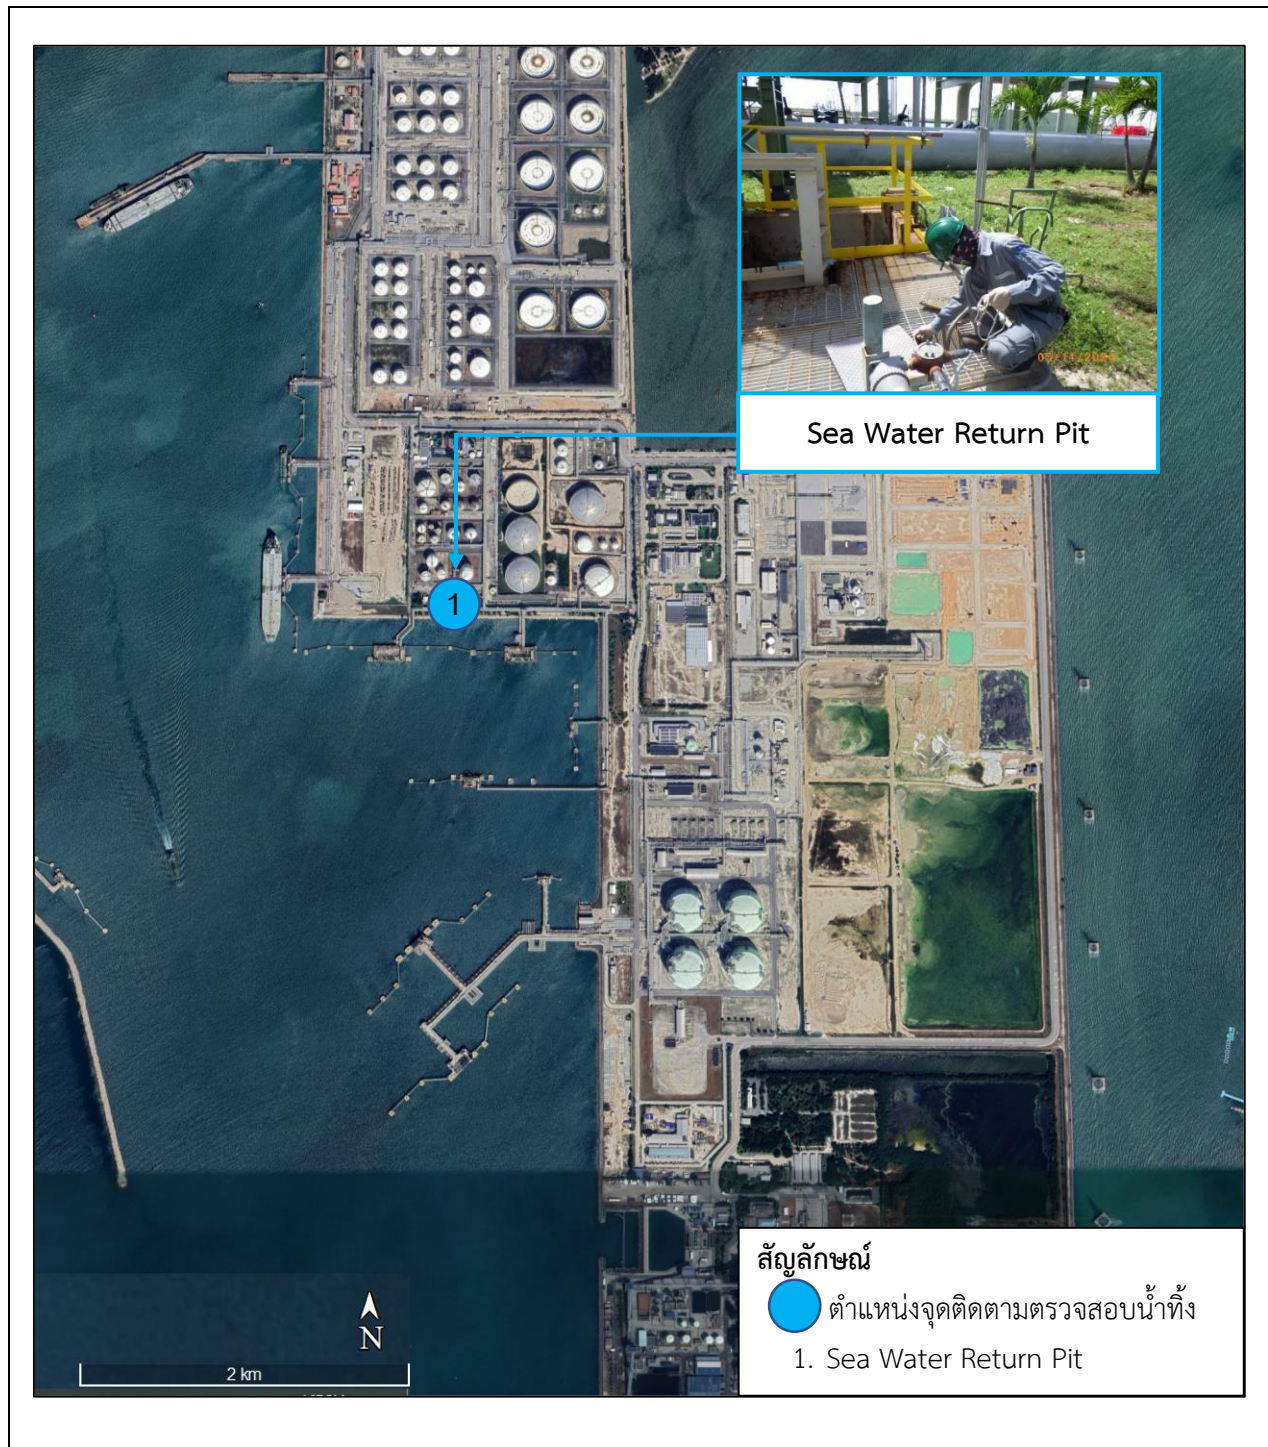
รูปที่ 3-12 ตำแหน่งจุดเก็บตัวอย่างคุณภาพน้ำทิ้งบริเวณ Sea Water Return Pit No.1

เมื่อนำผลการตรวจวิเคราะห์คุณภาพน้ำทิ้ง ระหว่างปี พ.ศ. 2565-2567 บริเวณจุดปล่อยน้ำทิ้งของ โครงการ (Sea Water Return Pit No.1) พบว่า ผลการตรวจวัดและวิเคราะห์คุณภาพน้ำทิ้งส่วนใหญ่มีแนวโน้ม ค่อนข้างคงที่ เมื่อเปรียบเทียบกับผลการติดตามตรวจสอบครั้งที่ผ่านมา และส่วนใหญ่มีค่าอยู่ในมาตรฐานตาม ประกาศกระทรวงอุตสาหกรรม เรื่อง กำหนดมาตรฐานควบคุมการระบายน้ำทิ้งจากโรงงาน พ.ศ. 2560 รายละเอียด ผลการตรวจวัด แสดงในตารางที่ 3-14 และกราฟเปรียบเทียบแสดงรายละเอียดดังรูปที่ 3-13
