รายงานผลการปฏิบัติตามมาตรการป้องกันและแก้ไขผลกระทบสิ่งแวดล้อม
และมาตรการติดตามตรวจสอบคุณภาพสิ่งแวดล้อม

โครงการโรงพยาบาลเอกชัย จังหวัดสมุทรสาคร

บริษัท เอกชัยการแพทย์ จำกัด (มหาชน)

(กรกฎาคม – ธันวาคม 2567)

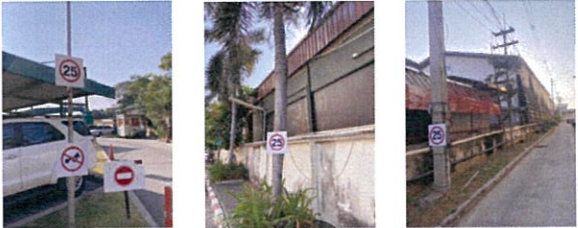
<div data-bbox="1496 331 1675 507"> <p>ป้ายเตือนจำกัดความเร็วไม่เกิน 25 กิโลเมตร / ชั่วโมง</p> </div> </div> <p>- ถนนในโครงการโรงพยาบาลเอกชัยมีการฉีดล้างทำความสะอาด เมื่อมีฝุ่นบนพื้นถนนเป็นจำนวนมาก อย่างน้อยปีละครั้ง และช่วงที่มีการก่อสร้างจะมีการกวาดพื้นถนนทุกวันหลังเลิกงาน</p> <div data-bbox="943 691 1480 882">

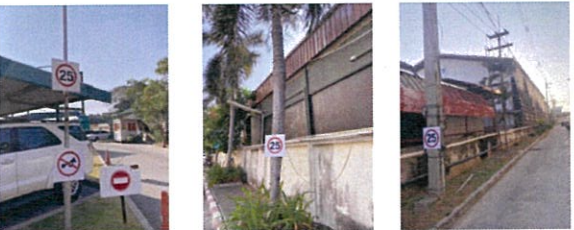
</div> <p>- ติดตั้งป้ายจำกัดความเร็วไม่เกิน 25 กิโลเมตร / ชั่วโมง บริเวณลานจอดรถ</p> <div data-bbox="887 954 1458 1185">

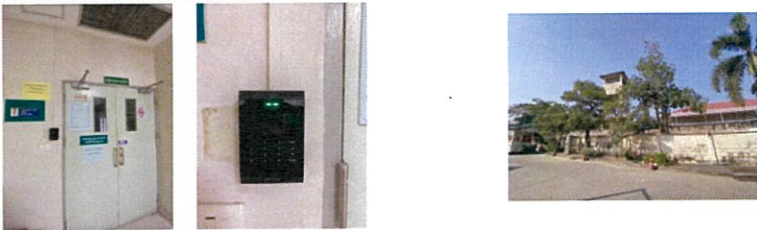
</div> - มีระบบการจัดเก็บยา ในห้องปิดมิดชิดมีการใช้ระบบ Digital door lock และปลุกต้นไม้ตามแนวรั้วเพื่อป้องกันกลิ่นรบกวน <div data-bbox="878 1241 1632 1471">

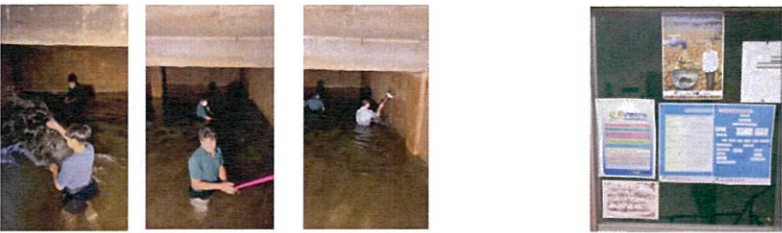
<p>3.4 น้ำใช้</p> <ul style="list-style-type: none"> - จัดให้มีถังเก็บน้ำสำรองตามที่ออกแบบไว้โดยออกแบบฝาลังเก็บน้ำให้มี 2 ฝา เพื่อความสะดวกและความปลอดภัยในการทำความสะดวก - มีการเคลือบถังเก็บน้ำสำรองด้วยมอร์ตาร์ฉาบ/ทา ที่ได้รับรองมาตรฐาน เพื่อป้องกันการปนเปื้อนต่อน้ำใช้ - จัดให้มีเจ้าหน้าที่ตรวจสอบดูแลระบบจ่ายน้ำและระบบเส้นท่อประปาภายในโครงการให้อยู่ในสภาพที่ดีอยู่เสมอ หากพบว่าจุดใดมีการชำรุดให้รีบแก้ไขทันที - คิดป้ายรณรงค์การประหยัดน้ำภายใน โครงการบริเวณที่มีการใช้น้ำอาทิเช่น “ น้ำประปามีค่าต่อชีวิต ประหยัดกันสักนิด ช่วยเศรษฐกิจได้ ” “ น้ำคือชีวิต ปิดให้สนิทเมื่อเลิกใช้ ” “ Use the water wisely, For the sake of your country ” - เลือกใช้สุขภัณฑ์ที่ประหยัดน้ำหรืออุปกรณ์ที่มีประสิทธิภาพสูง ทั้งก๊อกประหยัดน้ำ ชักโครก และหัวฉีดประหยัดน้ำ - คิดตั้งมิเตอร์วัดน้ำและจดบันทึกปริมาณการใช้น้ำเป็นประจำทุกเดือน - กำหนดให้มีการทำความสะอาดถังเก็บน้ำสำรองทุก 6 เดือน 	<ul style="list-style-type: none"> - มีเจ้าหน้าที่ตรวจสอบดูแลระบบจ่ายน้ำ และระบบเส้นท่อประปา เดือนละ 1 ครั้ง เมื่อพบการชำรุดจะมีการแก้ไขทันที - มีการรณรงค์การประหยัดน้ำภายในโครงการ เช่นบริเวณในห้องน้ำ - โครงการเลือกใช้สุขภัณฑ์ที่ประหยัดน้ำ มีการจดบันทึกการใช้น้ำเป็นประจำทั่วไปและทำความสะอาดถังเก็บน้ำตามกำหนด
