ผลการปฏิบัติตามมาตรการติดตามตรวจสอบ

ผลการปฏิบัติตามมาตรการติดตามตรวจสอบผลกระทบสิ่งแวดล้อม

ตารางที่ 3.4-1 มาตรการติดตามตรวจสอบผลกระทบสิ่งแวดล้อม โครงการอาคารชุด นิว โนเบิล งามวงศ์วาน (Nue Noble Ngamwongwan) (ระยะดำเนินการ)

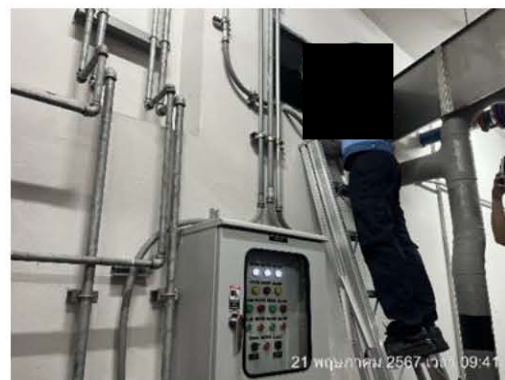
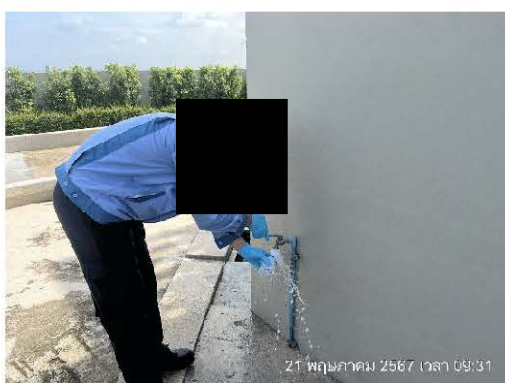
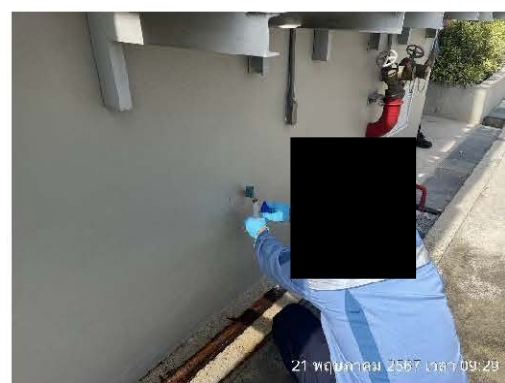
ผลการตรวจวิเคราะห์กลิ่น สี ความขุ่น และปริมาณ *Escherichia coli* บริเวณถังเก็บน้ำชั้นใต้ดิน และถังเก็บน้ำชั้นดาดฟ้า ระหว่างเดือนมกราคม ถึง ธันวาคม 2567 พบว่าคุณภาพน้ำใช้ทุกบริเวณมีค่าอยู่ในเกณฑ์ค่ามาตรฐานตามเกณฑ์กำหนดคุณภาพน้ำประปา ของการประปานครหลวง

บริเวณถังเก็บน้ำใต้ดิน

บริเวณถังเก็บน้ำชั้นดาดฟ้า

6.1 การใช้น้ำ (ต่อ)	ดัชนีตรวจวัด - ลักษณะทางกายภาพ เช่น กลิ่น สี และ ความขุ่น ปริมาณ E.coli ในถังเก็บน้ำ ความถี่ - ปีละ 1 ครั้ง ตลอดระยะเวลาเปิดดำเนินการ	วิธีตรวจวัด - มาตรฐานคุณภาพน้ำประปา นครหลวง บริเวณที่ตรวจวัด - พื้นที่โครงการ	✓ - โครงการได้จัดให้มีการเก็บตัวอย่างและตรวจวิเคราะห์น้ำใช้ของโครงการดัง ภาพที่ 3.5.3-1 การเก็บตัวอย่างน้ำใช้ โดยประกอบไปด้วยพารามิเตอร์ และความถี่ตามมาตรการกำหนด ทั้งนี้ ผลการเก็บตัวอย่างและวิเคราะห์ผล ทางห้องปฏิบัติการ พบว่า ผลการวิเคราะห์ส่วนใหญ่มีค่าเป็นไปตาม มาตรฐาน โดยอ้างอิงเกณฑ์คุณภาพน้ำการประปานครหลวงผลดังตารางที่ 3.5.3-1 ผลการวิเคราะห์คุณภาพน้ำใช้	-	ภาคผนวก ง-1 ผลการ วิเคราะห์คุณภาพน้ำใช้ ภาพที่ 3.5.3-1 การเก็บ ตัวอย่างน้ำใช้

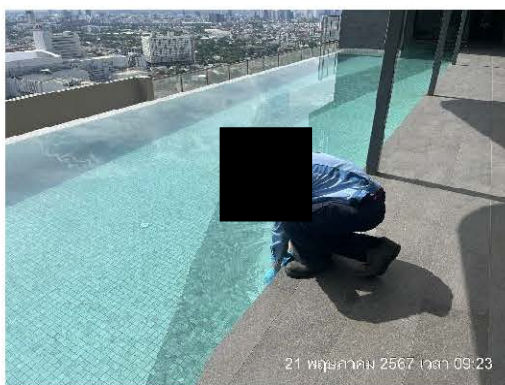
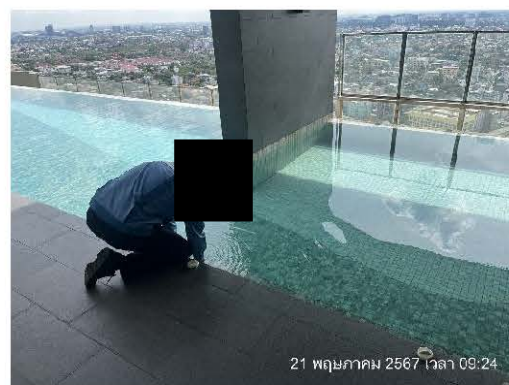
ภาพที่ 3.5.4-1 การเก็บตัวอย่างน้ำสระว่ายน้ำ

ตามมาตรการติดตามตรวจสอบผลกระทบต่อสิ่งแวดล้อมโครงการอาคารชุด นิว โนเบิล งามวงศ์วาน (Nue Noble Ngamwongwan) กำหนดให้มีการตรวจวิเคราะห์คุณภาพน้ำของสระว่ายน้ำแยกตามความถี่จำนวน 2 ความถี่ คือ 1. ความถี่วันละ 2 ครั้ง (ตรวจวิเคราะห์ค่าความเป็นกรดด่าง (pH), ค่าคลอรีนอิสระ (Free chlorine) และค่าคลอรีนที่รวมกับสารอื่น (Combined chlorine)) และ 2. ความถี่ปีละ 1 ครั้ง (ตรวจวิเคราะห์โคลิฟอร์มแบคทีเรียทั้งหมด (total Coliform Bacteria), ฟีคอลโคลิฟอร์ม (Fecal Coliform), ความเป็นด่าง (Alkalinity), ความกระด้าง (Calcium hardness), กรดไซยานูริก (Cyanuric acid), คลอไรด์ (Chloride), แอมโมเนีย (Ammonia), ไนเตรต (Nitrate), แบคทีเรีย E. coli, แบคทีเรีย Staphylococcus aureus และแบคทีเรีย Pseudomonas aeruginosa)

จุดลึก

จุดตื้น

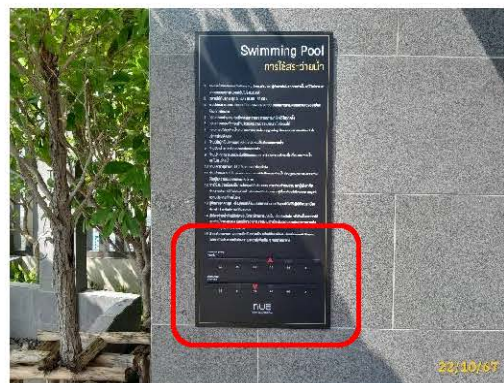
ภาพที่ 3.5.4-2 การตรวจวัด pH และ Cl_2 สระว่ายน้ำ

ตามมาตรการติดตามตรวจสอบผลกระทบสิ่งแวดล้อมโครงการอาคารชุด นิว โนเบิล งามวงศ์วาน (Nue Noble Ngamwongwan) กำหนดให้โครงการต้องมีการเก็บตัวอย่าง และตรวจวิเคราะห์คุณภาพน้ำบริเวณสระว่ายน้ำของโครงการ จำนวน 1 จุด เป็นประจำทุกวัน วันละ 2 ครั้ง สำหรับพารามิเตอร์ที่กำหนดให้ตรวจวิเคราะห์ได้แก่ ค่าความเป็นกรดด่าง (pH), ค่าคลอรีนอิสระ (Free chlorine) และค่าคลอรีนที่รวมกับสารอื่น (Combined chlorine) ปัจจุบันโครงการมีสถานะการปฏิบัติอยู่ในเกณฑ์ “ปฏิบัติ” โดยโครงการมีการตรวจวิเคราะห์โดยใช้ pH Test Kit และ Chlorine Test Kit ตามความเหมาะสม โดยการตรวจวิเคราะห์ค่าความเป็นกรด-ด่าง และค่าคลอรีนอิสระ แสดงดังภาพที่ 3.5.4-2 การตรวจวัด pH และ Cl_2 สระว่ายน้ำ

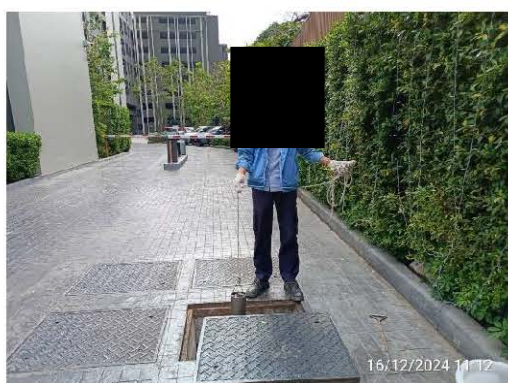
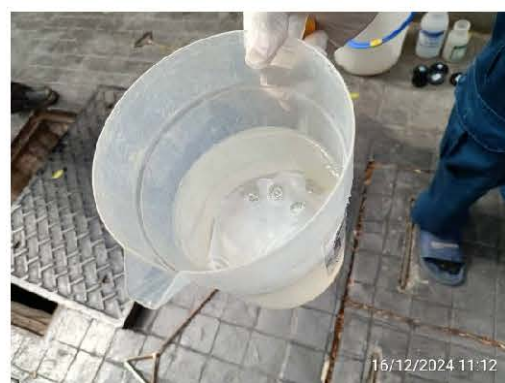
ภาพที่ 3.5.5-1 การเก็บตัวอย่างคุณภาพน้ำระบบบำบัดน้ำเสีย

จากการตรวจวิเคราะห์คุณภาพน้ำระบบบำบัดน้ำเสีย บริเวณบ่อตรวจคุณภาพน้ำระหว่างเดือน กรกฎาคม ถึง ธันวาคม 2567 พบว่าผลการตรวจวิเคราะห์ทุกช่วงเวลา ทุกพารามิเตอร์ มีค่าอยู่ในเกณฑ์มาตรฐานตามประกาศกระทรวงทรัพยากรธรรมชาติและสิ่งแวดล้อม เรื่อง กำหนดมาตรฐานควบคุมการระบายน้ำทิ้งจากอาคารบางประเภทและบางขนาด พ.ศ. 2567 (ประเภท ก)
