บทที่ 1 บทนำ

- 1) ชื่อโครงการ : โครงการก่อสร้างท่าเทียบเรือเชียงแสนแห่งที่ 2 (ท่าเรือพาณิชย์เชียงแสน) จังหวัดเชียงราย (ระยะดำเนินการ)
- 2) สถานที่ตั้ง : เลขที่ 888 หมู่ที่ 10 บ้านสันทรายกองงาม ตำบลบ้านแซว อำเภอเชียงแสน จังหวัดเชียงราย 57150 (ดังรูปที่ 1-1)
- 3) ชื่อเจ้าของโครงการ : ท่าเรือพาณิชย์เชียงแสน
- 4) สถานที่ติดต่อ : เลขที่ 888 หมู่ที่ 10 บ้านสันทรายกองงาม ตำบลบ้านแซว อำเภอเชียงแสน จังหวัดเชียงราย 57150 โทรศัพท์ : 08 1258 4505
- 5) จัดทำรายงานโดย : บริษัท ยูโนเด็ค แอนนาลิสต์ แอนด์ เอ็นจิเนียริง คอนซัลแตนท์ จำกัด
- 6) โครงการได้รับความเห็นชอบในรายงานการประเมินผลกระทบสิ่งแวดล้อม : ตามหนังสือเลขที่ ทส 1009/8934 ลงวันที่ 4 ตุลาคม พ.ศ. 2550 และผ่านความเห็นชอบจากมติคณะกรรมการสิ่งแวดล้อมแห่งชาติ เลขที่ ทส (กก.วล.) 1008/ว6224 ลงวันที่ 13 สิงหาคม พ.ศ. 2551
- 7) โครงการได้นำเสนอรายงานผลการปฏิบัติครั้งสุดท้ายเมื่อ : เดือนมกราคม-มิถุนายน พ.ศ. 2567
- 8) รายละเอียดโครงการ ดังนี้

รายงานฉบับนี้เป็นรายงานผลการปฏิบัติตามมาตรการป้องกันและแก้ไขผลกระทบสิ่งแวดล้อม และมาตรการติดตามตรวจสอบผลกระทบสิ่งแวดล้อม ของโครงการก่อสร้างท่าเทียบเรือเชียงแสนแห่งที่ 2 (ท่าเรือพาณิชย์เชียงแสน) จังหวัดเชียงราย (ระยะดำเนินการ) ระหว่างเดือนกรกฎาคม-ธันวาคม พ.ศ. 2567

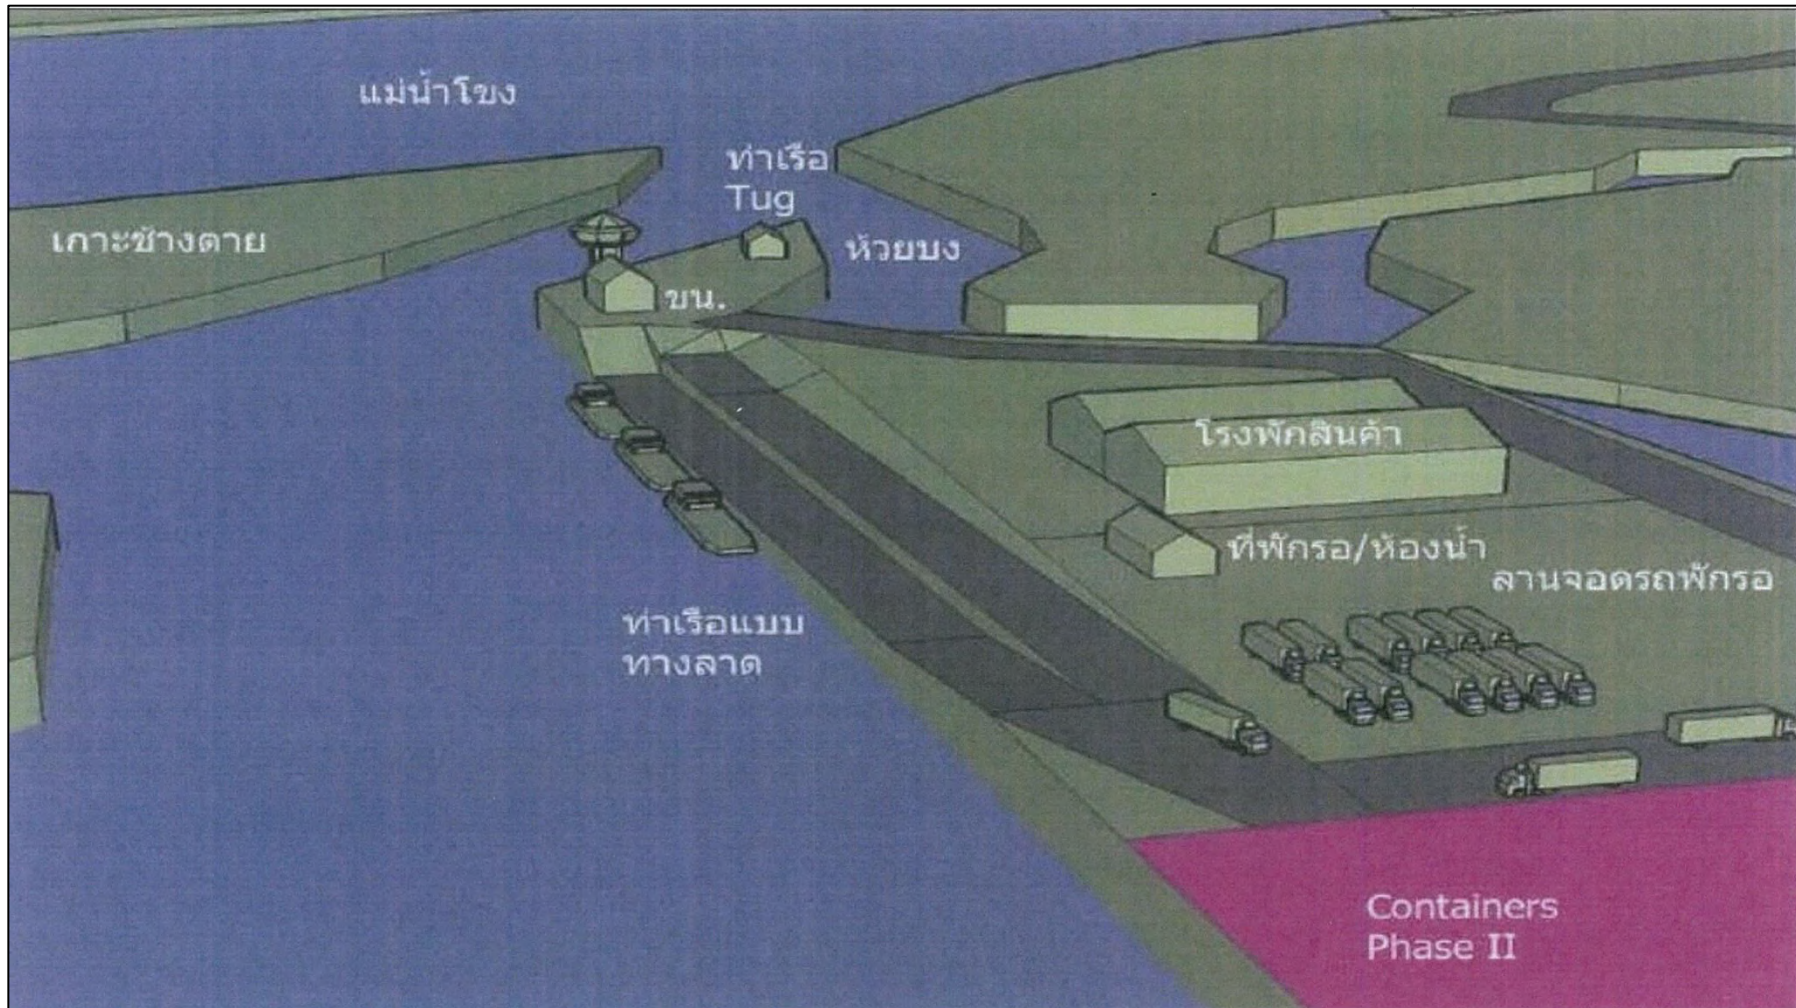
รูปที่ 1-2 รูปแบบท่าเรือแบบทางลาดความชันต่ำ โครงการก่อสร้างท่าเทียบเรือเชียงแสนแห่งที่ 2 (ท่าเรือพาณิชย์เชียงแสน) จังหวัดเชียงราย

ท่าเรือแบบทางลาดความชันต่ำ (ดังรูปที่ 1-2 และรูปที่ 1-3) ใช้สำหรับขนถ่ายสินค้าทั่วไปด้วยแรงคน มี 2 ชุดทางด้านทิศเหนือและทิศใต้ของแอ่งจอดเรือ ท่าเรือแต่ละชุดประกอบด้วยทางลาด 2 ชั้น ชั้นล่างใช้งานช่วงน้ำน้อย มีผิวทางอยู่ที่ระดับ +1.0 ถึง +6.0 เมตร ชั้นบนใช้งานในช่วงน้ำมาก มีผิวทางอยู่ที่ระดับ +6.0 ถึง +10.80 เมตร ทางลาดกว้าง 15 เมตร ความลาดชัน 2% ความยาวทางลาดรวมช่วงเปลี่ยนความลาดสำหรับให้ทางลาดใช้งานฤดูน้ำน้อยขึ้นถึงระดับหลังท่าเท่ากับ 300 เมตร (250+50 เมตร) สามารถจอดเรือได้พร้อมกันฝั่งละ 3 ลำ โดยการจัดพื้นที่จอดเรือสำหรับท่าเรือทุกประเภทภายในแอ่งจอดเรือของท่าเทียบเรือเชียงแสนแห่งที่ 2 กำหนดให้มีระยะห่างระหว่างลำเรือทางด้านหัว-ท้าย ฝั่งละ 0.2 เท่าของความยาวเรือ หรือเท่ากับ 10 เมตร โดยพิจารณาจากขนาดความยาวเรือสูงสุดที่จะมีใช้งานในแม่น้ำโขง คือ 50 เมตร ดังรูปที่ 1-4 จัดให้มีหลักผูกเรือและยางกันกระแทกทุกระยะ 30 เมตร หลักผูกเรือออกแบบเป็นโครงสร้างยึดกับพื้นทางลาดทุกระยะ 30 เมตร โดยไม่ให้มีส่วนใดยื่นเลยโครงสร้างท่าเรือ เพื่อหลีกเลี่ยงปัญหาเรือโดนเมื่อระดับน้ำขึ้นสูงเกินทางลาด และมีบันไดขึ้นลงทุกระยะ 60 เมตร ประกอบด้วยบันไดจากระดับทางลาดชั้นบนลงมาลาดชันล่าง และบันไดจากทางลาดชั้นล่างถึงระดับน้ำต่ำสุด เป็นบันไดคอนกรีตเสริมเหล็กกว้าง 2.5 เมตร

การออกแบบโครงสร้างทางลาดชั้นล่าง ใช้วิธีเปิดดินถึงระดับที่ต้องการแล้วสร้างกำแพงคอนกรีตเสริมเหล็กเป็นโครงสร้างรับแรงด้านข้างพร้อมฐานเพื่อใช้มวลดินเป็นตัวต้านทานการเคลื่อนที่สำหรับโครงสร้างทางลาดชั้นบนกับระดับหลังท่าใช้ดินเสริมแรงกับผนังคอนกรีตเสริมเหล็กสำเร็จรูปเป็นโครงสร้างรับแรงด้านข้าง

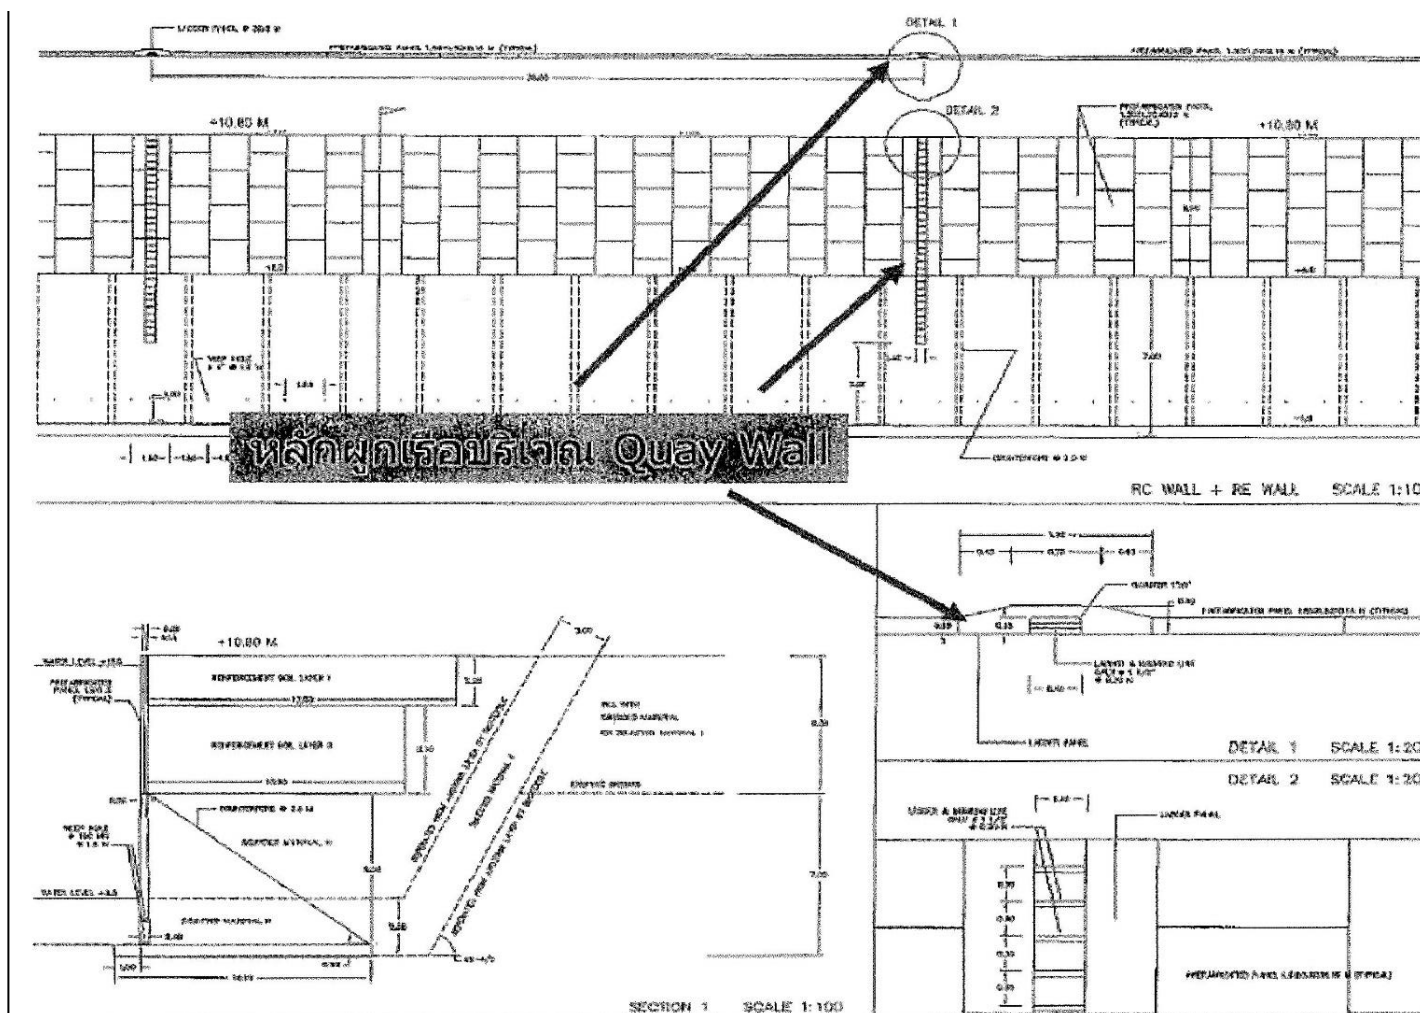
รูปที่ 1-9 รูปแบบท่าเทียบเรือแบบผนังอยู่ในแนวตั้ง โครงสร้างท่าเทียบเรือเชียงแสนแห่งที่ 2 (ท่าเรือพาณิชย์เชียงแสน) จังหวัดเชียงราย

ท่าเรือแบบผนังอยู่ในแนวตั้ง เป็นท่าเรือที่ระดับพื้นที่ขนถ่ายสินค้ากับชั้นดาดฟ้าเรือที่กองสินค้าต่างกันมาก ใช้สำหรับสินค้าทั่วไปขนถ่ายด้วยเครนและสินค้าตู้คอนเทนเนอร์ อยู่บริเวณต่อเนื่องกับท่าเรือแบบทางลาดความชันต่ำ ทางด้านทิศเหนือของแอ่งจอดเรือ และบริเวณที่ต่อเนื่องกับร่องน้ำทางออกความยาวหน้าท่า 320 เมตร จอดเรือได้พร้อมกัน 4 ลำ โครงสร้างท่าเรือเป็นกำแพงกันดินแบบผนังอยู่ในแนวตั้ง ความสูง 12.5 เมตร (จากระดับหลังท่า +10.80 เมตร ถึงพื้นที่แอ่งจอดเรือ ที่ระดับ -1.5 เมตร) ดังรูปที่ 1-9 ซึ่งเป็นโครงสร้างที่ใช้แอ่งจอดเรือและแม่น้ำโขง คล้ายกับโครงสร้างของท่าเทียบเรือแบบทางลาดความชันต่ำ การก่อสร้างใช้วิธีเปิดดินถึงระดับที่ต้องการแล้วก่อสร้างกำแพงคอนกรีต

เสริมเหล็กแบบหล่อในที่ฐาน เพื่อใช้มวลดินเป็นตัวต้านทานการเคลื่อนที่และการพลิกถึงระดับ +0.5 เมตร (ระดับดินเดิม) จากนั้นใช้ระบบดินเสริมแรง (Soil Reinforcement) กับผนังคอนกรีตสำเร็จรูปเป็นโครงสร้างป้องกันดินพังไปจนถึงระดับหลังท่า การขึ้นลงระหว่างเรือกับท่าเรือออกแบบให้มีบันไดขึ้นลงทุกระยะ 30 เมตร และใช้โครงสร้างบันไดเป็นหลักผูกเรือในตัวโดยไม่ให้มีส่วนใดยื่นเลยโครงสร้างท่าเรือ เพื่อหลีกเลี่ยงปัญหาเรือโดน และจัดให้มียางกันกระแทกทุกระยะ 3 เมตรตามแนวตั้ง และทุกระยะ 1 เมตร ในแนวนอน

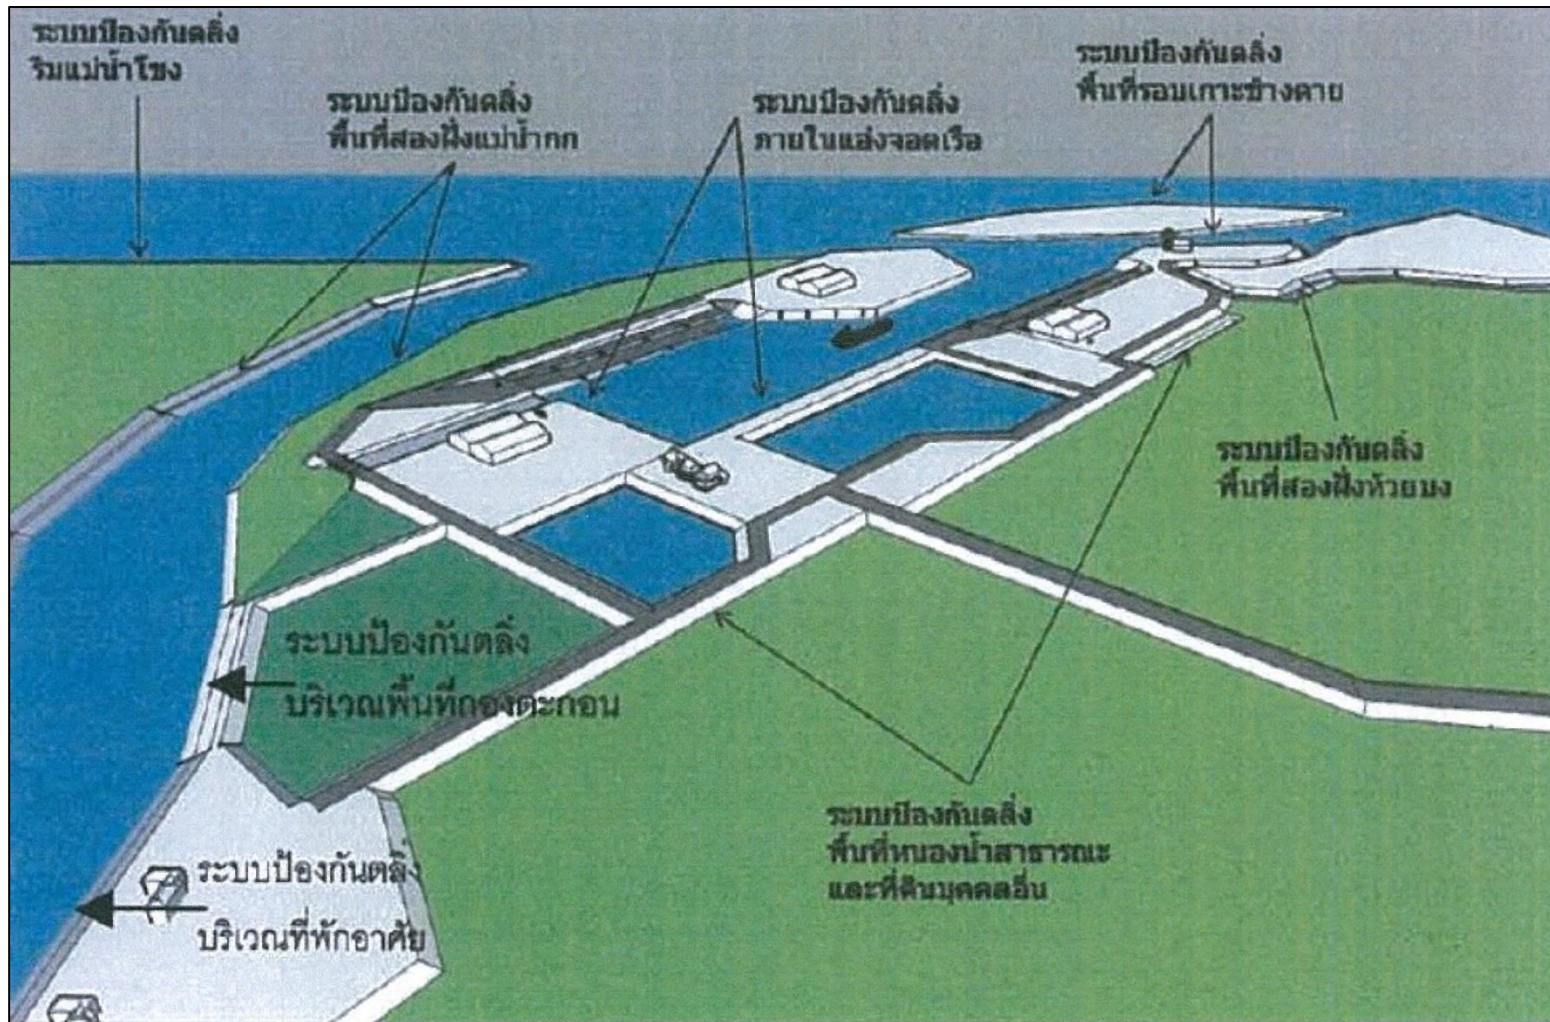
รูปที่ 1-12 บริเวณที่ก่อสร้างโครงสร้างการป้องกันคลังในพื้นที่โครงการท่าเทียบเรือเชียงแสนแห่งที่ 2

โครงการท่าเรือพาณิชย์เชียงแสน นอกจากจะมีโครงสร้างป้องกันตลิ่งบริเวณแอ่งจอดเรือของโครงการแล้ว ยังจัดให้มีการป้องกันตลิ่งบริเวณที่อาจได้รับผลกระทบจากการพัฒนาโครงการ ได้แก่ บริเวณริมแม่น้ำกกทั้งสองฝั่ง ริมฝั่งแม่น้ำโขงตามแนวเขตที่ดินโครงการ รวมทั้งบริเวณรอบเกาะช้างตาย แสดงดังรูปที่ 1-12 รวมความยาวของการก่อสร้างเขื่อนป้องกันตลิ่งทั้งหมด 7,555.53 เมตร (หากรวมโครงสร้างในแอ่งจอดเรือเท่ากับ 9,331.17 เมตร) โดยรูปแบบโครงสร้างการป้องกันตลิ่งในแต่ละบริเวณขึ้นกับความต้องการใช้งานและข้อจำกัดของพื้นที่ มีรายละเอียดดังนี้

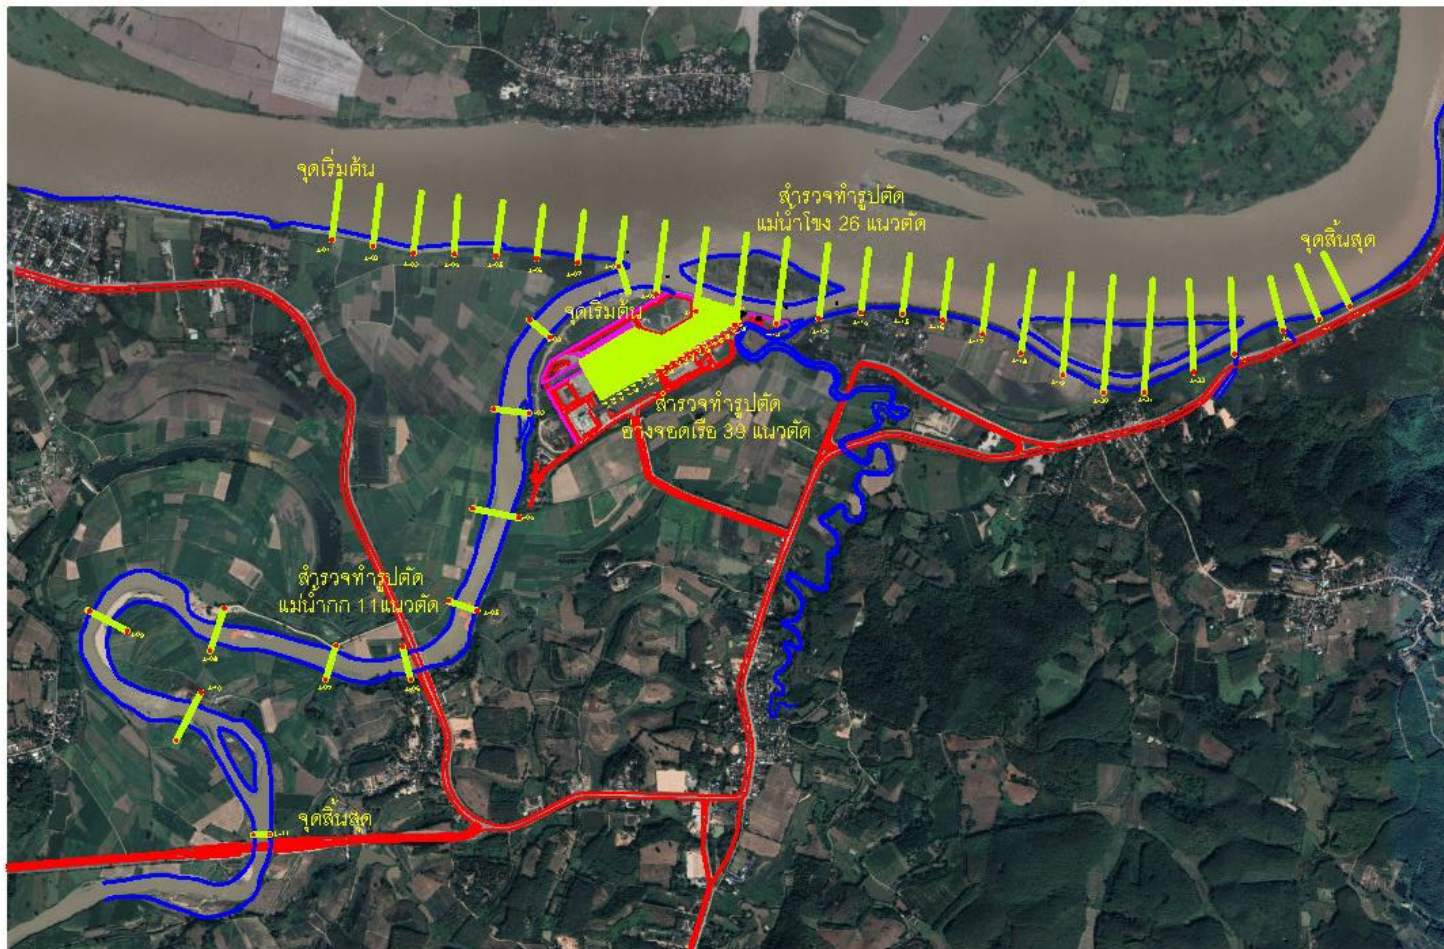
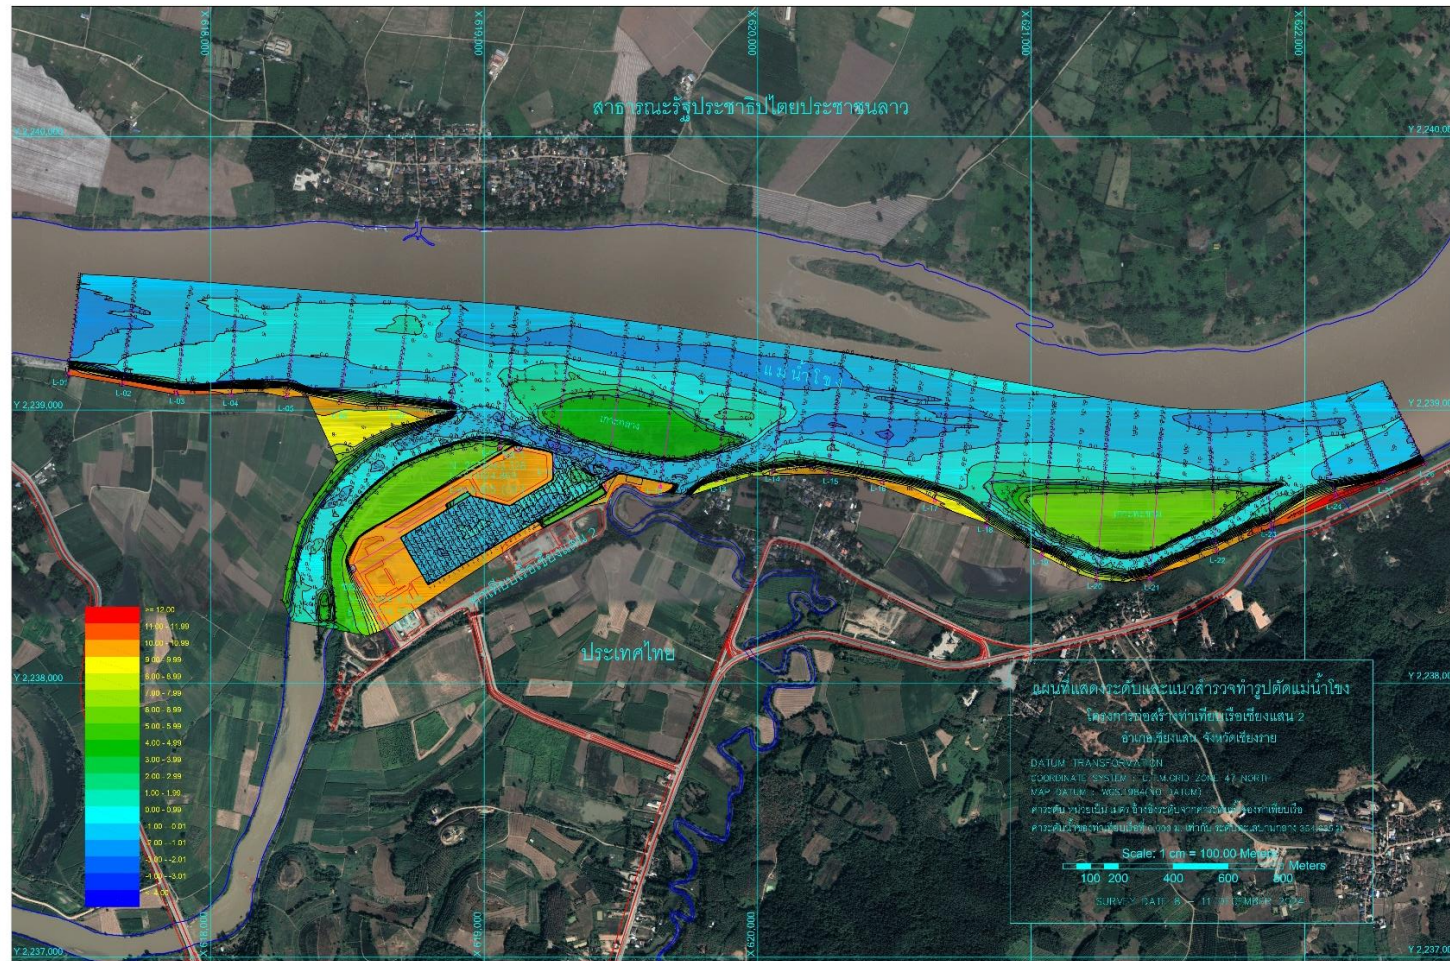
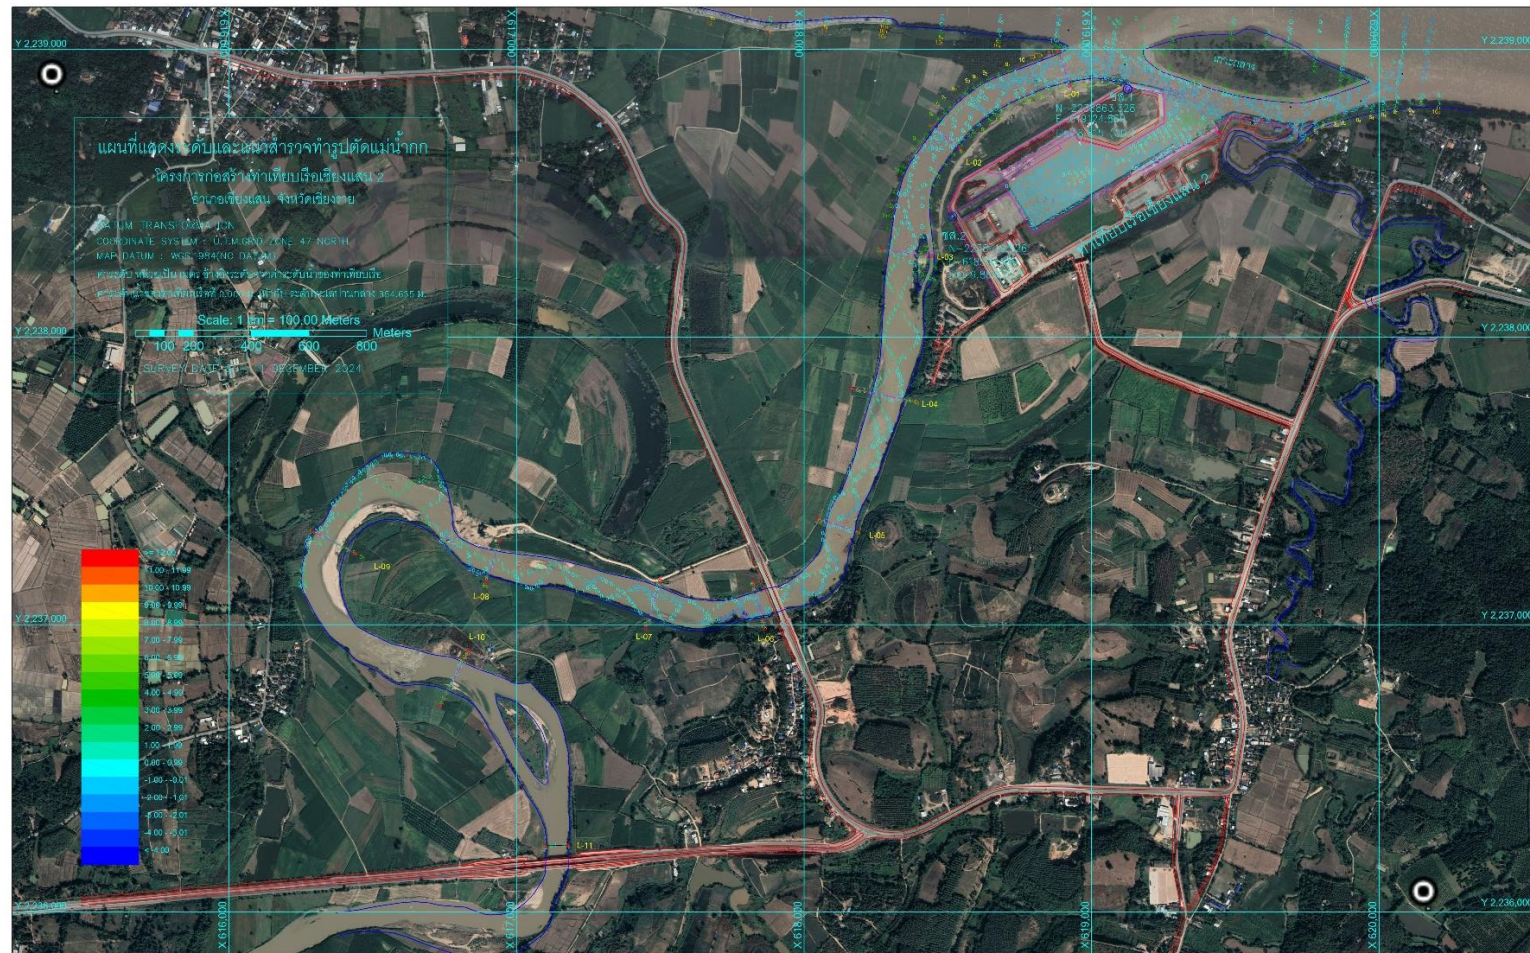
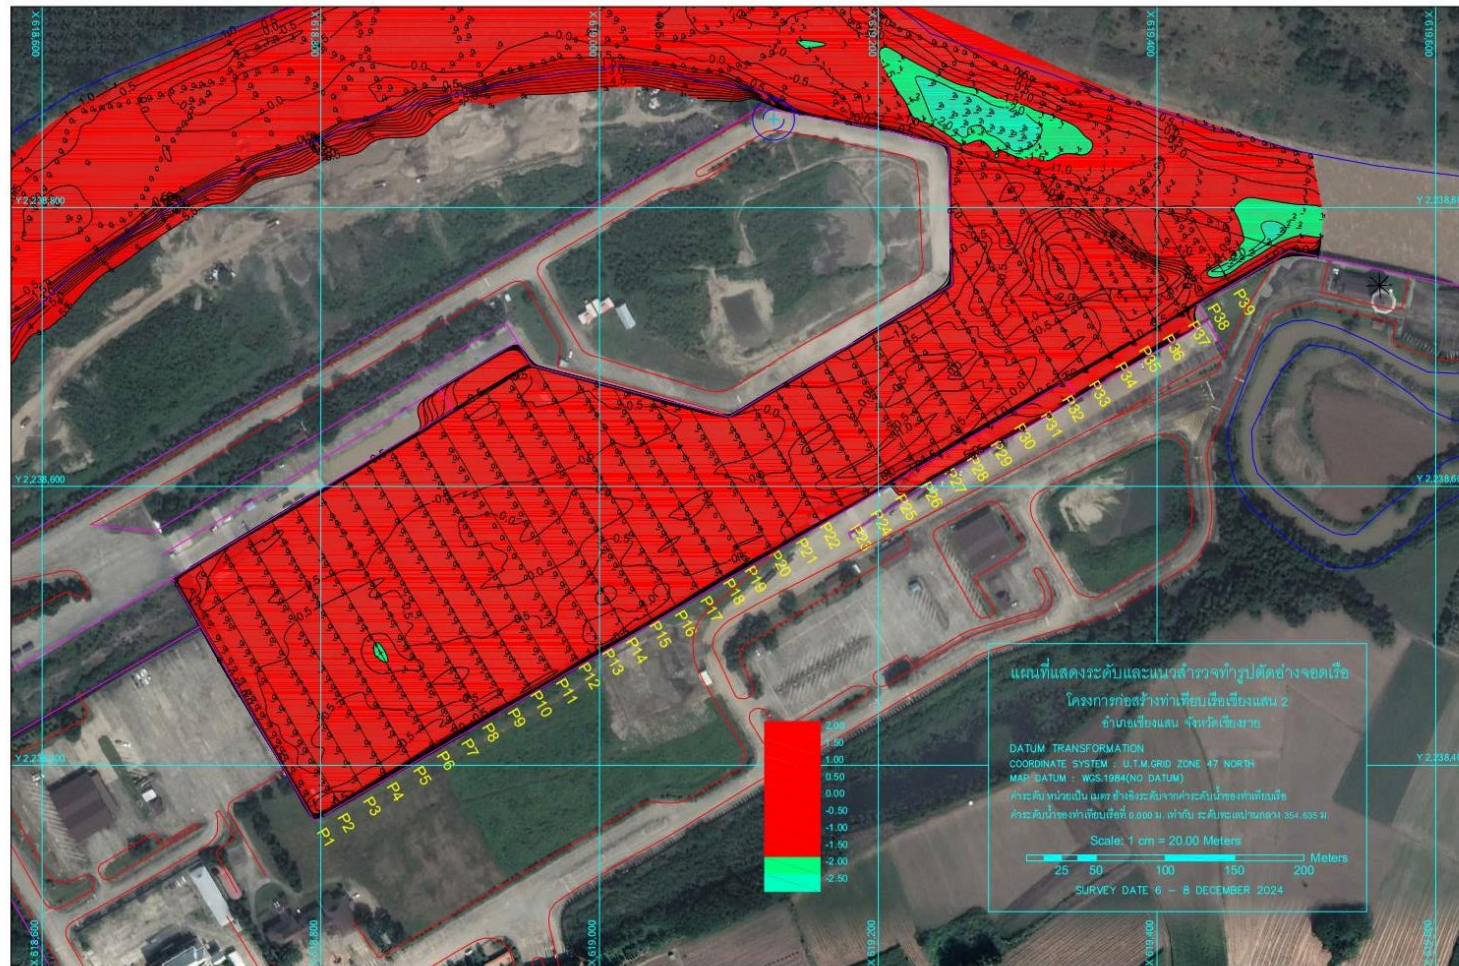
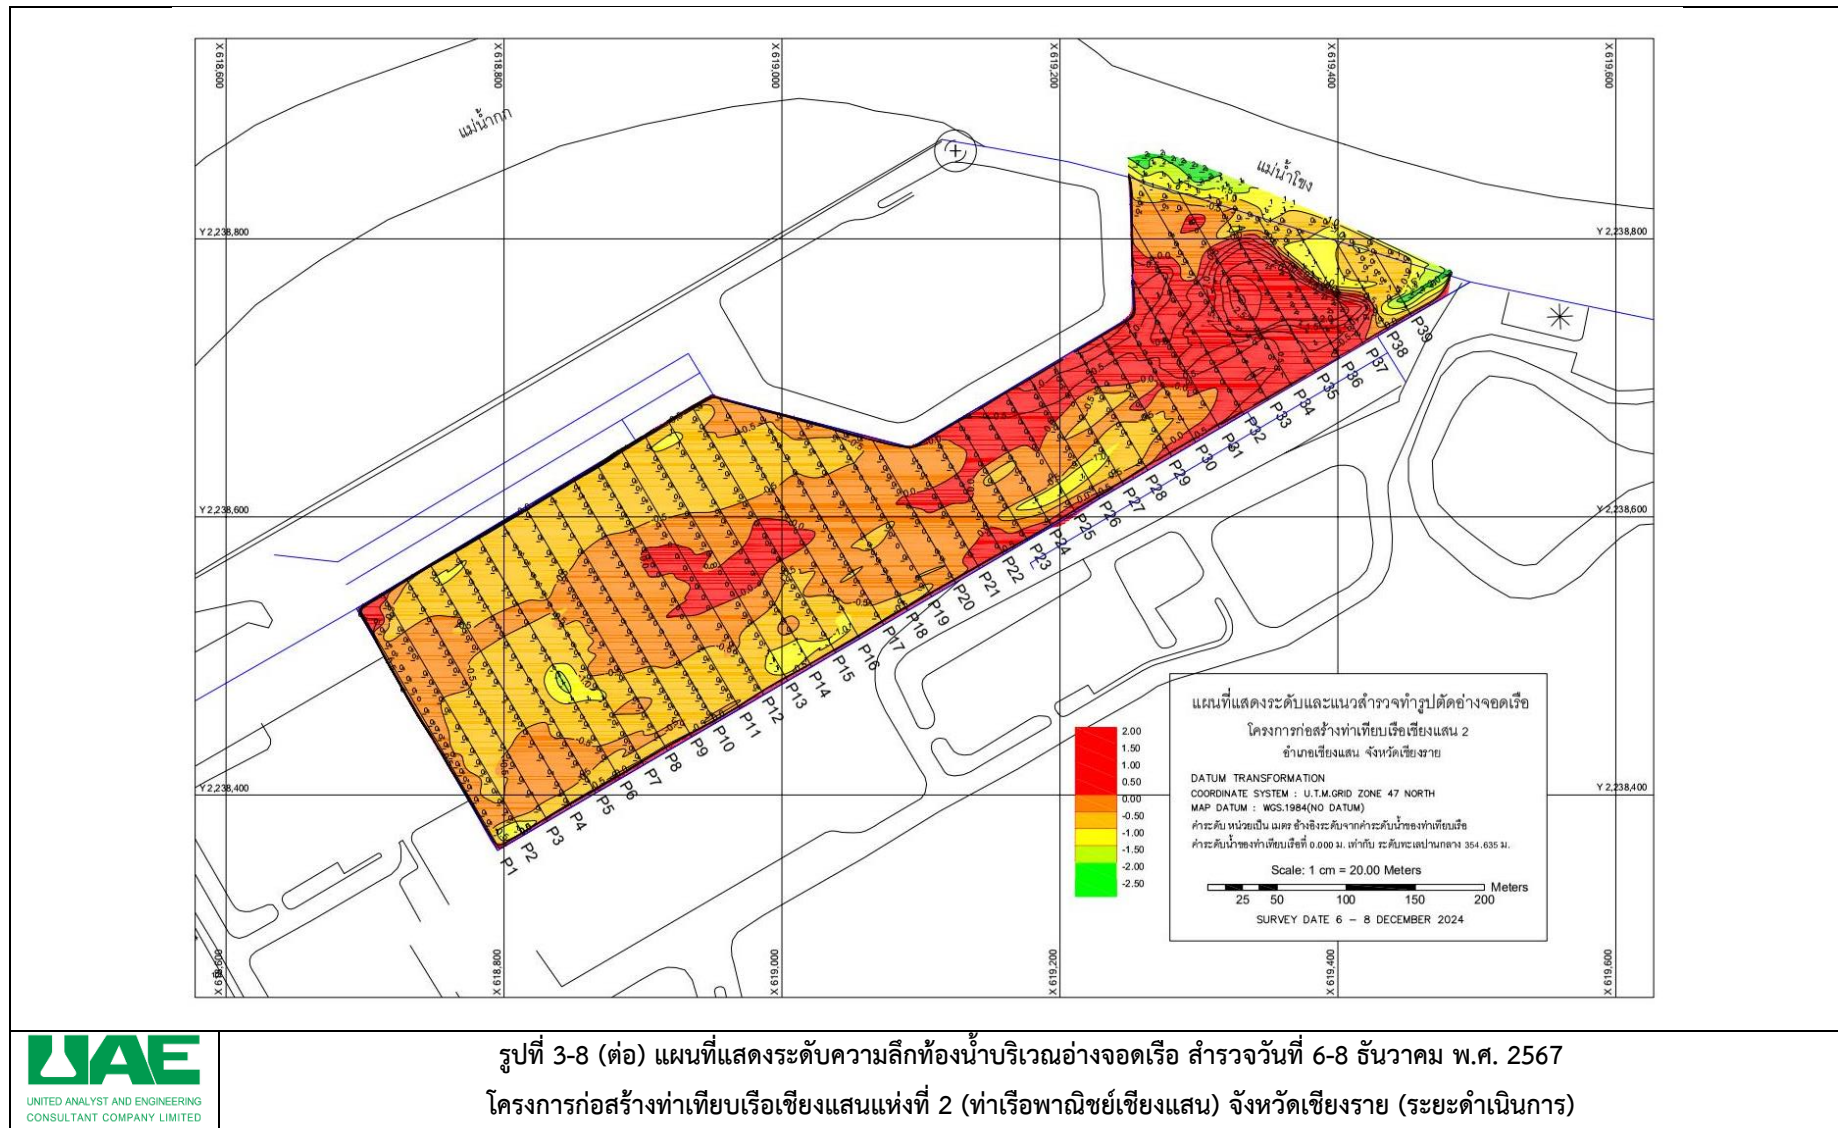
บริเวณแม่น้ำกกเมื่อเปรียบเทียบรูปตัดระหว่างปี พ.ศ. 2566 และปี พ.ศ. 2567 พบว่า มีการทับถมของตะกอนเพิ่มขึ้น โดยประมาณ 120-150 ซม. พบพื้นที่บางแนวสำรวจมีการกัดเซาะของตลิ่งประมาณ 17-20 เมตร และบางแนวสำรวจท้องน้ำมีระดับที่ลึกขึ้น โดยเฉลี่ยประมาณ 60-80 ซม. แสดงดังรูปที่ 3-7 และภาคผนวก ข-16

บริเวณอ่างจอตเรือ พบว่า ท้องน้ำบริเวณอ่างจอตเรือมีการตกตะกอนเพิ่มขึ้น ซึ่งจากการเปรียบเทียบของรูปตัดระหว่างปี พ.ศ. 2566 และปี พ.ศ. 2567 พบว่า ท้องน้ำบริเวณอ่างจอตเรือมีปริมาณตะกอนที่ถูกทับถมเฉลี่ย 34,385.70 ลูกบาศก์เมตร คิดเป็นระดับที่เพิ่มขึ้น ประมาณ 0.289 เมตร แสดงดังรูปที่ 3-8 และภาคผนวก ข-17

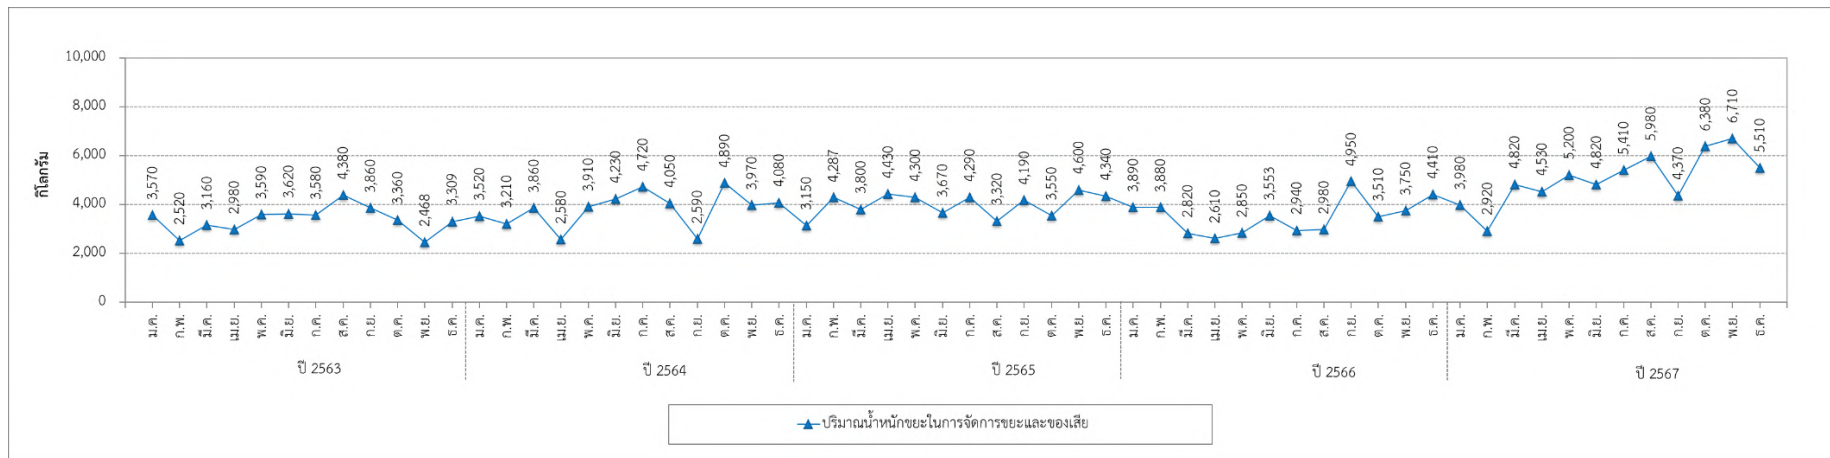
รูปที่ 3-24 กราฟเปรียบเทียบปริมาณน้ำหน้กขยและของเสีย ระหว่างปี พ.ศ. 2563-2567

เดือน/ปี	น้ำหนักขยะมูลฝอย (กิโลกรัม)				
	2563	2564	2565	2566	2567
มกราคม	3,570	3,520	3,150	3,890	3,980
กุมภาพันธ์	2,520	3,210	4,287	3,880	2,920
มีนาคม	3,160	3,860	3,800	2,820	4,820
เมษายน	2,980	2,580	4,430	2,610	4,530
พฤษภาคม	3,590	3,910	4,300	2,850	5,200
มิถุนายน	3,620	4,230	3,670	3,553	4,820
กรกฎาคม	3,580	4,720	4,290	2,940	5,410
สิงหาคม	4,380	4,050	3,320	2,980	5,980
กันยายน	3,860	2,590	4,190	4,950	4,370
ตุลาคม	3,360	4,890	3,550	3,510	6,380
พฤศจิกายน	2,468	3,970	4,600	3,750	6,710
ธันวาคม	3,309	4,080	4,340	4,410	5,510
ค่าต่ำสุด-สูงสุด	2,468-4,380	2,580-4,890	3,150-4,600	2,610-4,950	2,920-6,710
รวม	40,397	45,610	47,927	42,143	60,630
