ผลการปฏิบัติตามมาตรการป้องกันและแก้ไขผลกระทบสิ่งแวดล้อม

โครงการโรงงานผลิตแผ่นอลูมิเนียม (ส่วนขยาย) (ครั้งที่ 3) ของบริษัท ยูเอซีเจ (ประเทศไทย) จำกัด ได้ปฏิบัติตาม มาตรการป้องกันและแก้ไขผลกระทบสิ่งแวดล้อม โดยมีบริษัท เอแอลเอส แลบบอราทอรี กรุ๊ป (ประเทศไทย) จำกัด เป็นที่ปรึกษาด้านสิ่งแวดล้อม ทำหน้าที่กำกับดูแล ให้คำปรึกษา และเสนอแนะแนวทางให้โครงการปฏิบัติตามมาตรการฯ ที่กำหนดไว้ในรายงานการประเมินผลกระทบสิ่งแวดล้อม ที่ได้รับความเห็นชอบจากหน่วยงานอนุญาต (การนิคมอุตสาหกรรม แห่งประเทศไทย) เมื่อวันที่ 21 พฤษภาคม 2567 ตามหนังสือเลขที่ อก 5103.3.1/1596 (ภาคผนวก ก) โดยดำเนินการรวบรวมเอกสารและภาพถ่าย ซึ่งใช้ประกอบผลการปฏิบัติตามมาตรการป้องกัน และแก้ไขผลกระทบ สิ่งแวดล้อมของโครงการ ระยะดำเนินการ ระหว่างเดือนกรกฎาคม – ธันวาคม พ.ศ. 2567

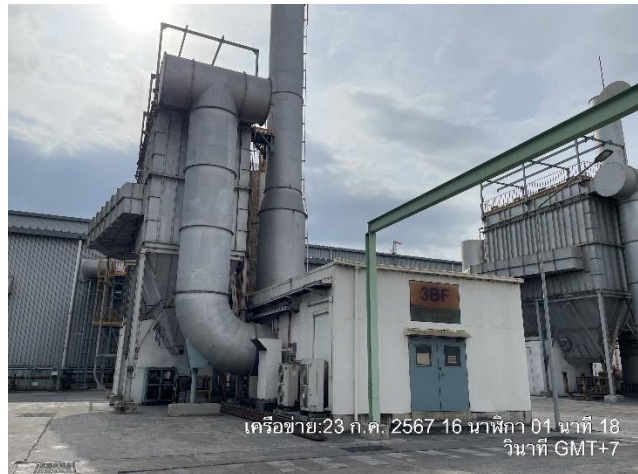
เครื่อง Metal Reclaiming Machine: MRM สำหรับนำอลูมิเนียมกลับมาใช้ใหม่

ผลกระทบ สิ่งแวดล้อม	มาตรการป้องกันและแก้ไขผลกระทบสิ่งแวดล้อม	รายละเอียดการปฏิบัติตามมาตรการ และประสิทธิภาพของการดำเนินการ	ปัญหา อุปสรรค การแก้ไข	เอกสารอ้างอิง
2.1 คุณภาพอากาศ (ต่อ)	- จัดให้มีเจ้าหน้าที่ที่มีความรู้และประสบการณ์ในการควบคุมระบบบำบัดมลพิษทางอากาศ	- โครงการจัดให้มีเจ้าหน้าที่ที่มีความรู้และประสบการณ์ในการควบคุมระบบบำบัดมลพิษทางอากาศและมีบุคลากรด้านสิ่งแวดล้อมประจำโครงการ	ไม่พบปัญหา	ภาคผนวก ข-4 ภาคผนวก ข-5
	- กระบวนการการนำอลูมิเนียมกลับมาใช้ใหม่ (Dross Reclamation) ทำการบำบัดฝุ่นละอองด้วยระบบ Bag Filter	- ปฏิบัติตามมาตรการกำหนด โดยโครงการจัดให้มีการบำบัดฝุ่นละอองด้วยระบบบำบัดแบบถุงกรอง (Bag Filter) ในกระบวนการการนำอลูมิเนียมกลับมาใช้ใหม่ (Dross Reclamation)	ไม่พบปัญหา	ภาพที่ 2-5

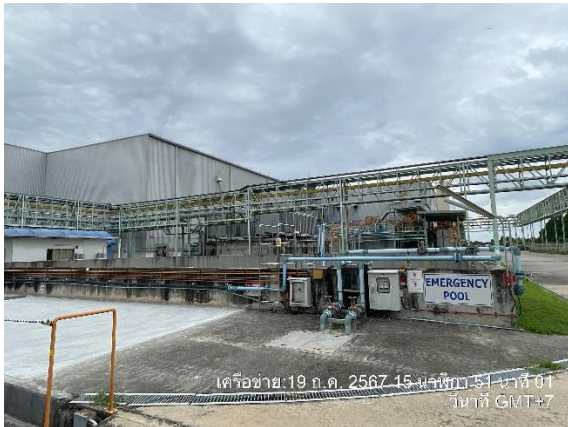
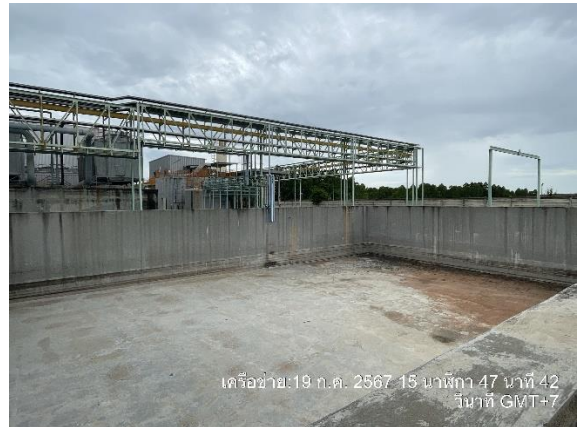
ภาพที่ 2-7 เครื่องตรวจวัดคุณภาพน้ำอัตโนมัติ บริเวณบ่อกักน้ำทิ้ง

pH Meter UT2

2.2 การจัดการน้ำเสีย	- น้ำเสียจากกระบวนการผลิตที่มีการปนเปื้อนสารเคมีต้องทำการบำบัดขั้นต้นด้วยระบบบำบัดน้ำเสียทางเคมีก่อนส่งไปบำบัดขั้นสุดท้ายยังระบบบำบัดน้ำเสียส่วนกลางของนิคมอุตสาหกรรมอมตะซิตี้ ระยอง	- น้ำเสียจากกระบวนการผลิตที่มีการปนเปื้อนสารเคมี ทางโครงการ จะทำการบำบัดขั้นต้นด้วยระบบบำบัดทางเคมี ให้มีค่าอยู่ในเกณฑ์มาตรฐานของนิคมอุตสาหกรรมอมตะซิตี้ แล้วจึงระบายลงสู่บ่อพักน้ำทิ้ง (Retention Pond) โดยบ่อพักน้ำทิ้งดังกล่าวจัดให้มีระบบตรวจวัดคุณภาพน้ำอัตโนมัติ ได้แก่ pH, COD, Cr ⁶⁺ และ Oil&Grease และส่งน้ำดังกล่าวไปยังประตุน้ำและปล่อยสู่ระบบท่อบรรณน้ำเสียของนิคมฯ เพื่อส่งไปบำบัดยังระบบบำบัดน้ำเสียส่วนกลางของนิคมฯ ต่อไป โดยในช่วงระหว่างเดือนกรกฎาคม-ธันวาคม พ.ศ. 2567 ผลการตรวจวิเคราะห์คุณภาพน้ำทิ้งของโครงการมีค่าอยู่ในเกณฑ์ที่กำหนด	ไม่พบปัญหา	ภาพที่ 2-6 และภาพที่ 2-7

- น้ำทิ้งหลังผ่านการบำบัดจากระบบบำบัดน้ำเสียเคมีแล้ว ให้ส่งเข้าสู่บ่อบรรณน้ำทิ้ง ซึ่งบ่อดังกล่าวนี้นี้มีการติดตั้งระบบตรวจวัดคุณภาพน้ำอัตโนมัติ ได้แก่ pH, COD, Cr ⁶⁺ และ Oil&Grease

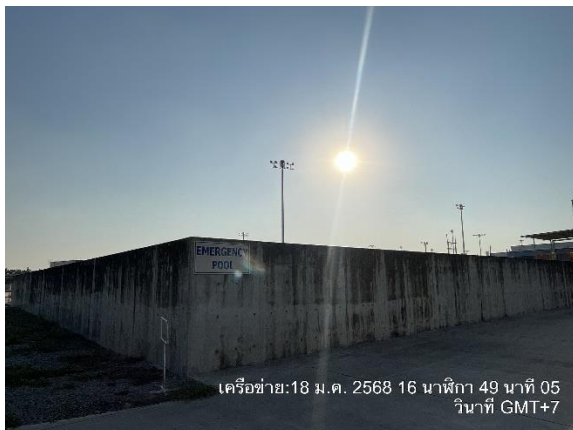
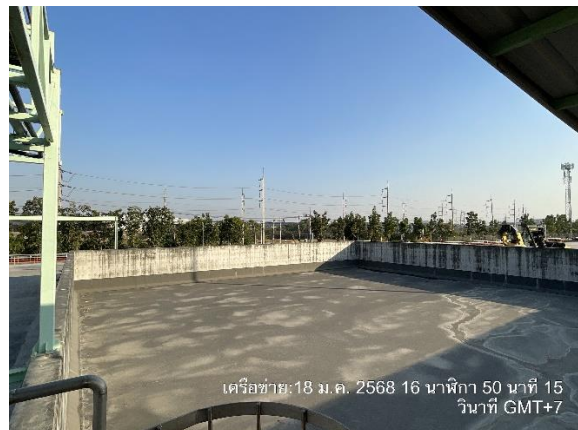
Emergency Tank UT1 ขนาด 4,500 ลูกบาศก์เมตร

Emergency Tank UT2 ขนาด 3,000 ลูกบาศก์เมตร

- โครงการระยะที่ 1 และ 2 ปริมาณน้ำเสียประมาณ 2,125 ลูกบาศก์เมตร/วัน หากน้ำผ่านเกณฑ์เป็นไปตามข้อกำหนดของนิคมฯ ให้ส่งน้ำดังกล่าวไปยังประตุน้ำและปล่อยสู่ระบบท่อบรรณน้ำเสียของนิคมฯ เพื่อส่งไปบำบัดยังระบบบำบัดน้ำเสียส่วนกลางของนิคมฯ ต่อไป กรณีที่น้ำไม่ผ่านเกณฑ์ข้อกำหนดของนิคมฯ ให้ส่งไปยัง Emergency Tank ซึ่งเป็นบ่อกอนกริต ขนาด 2,200 ลูกบาศก์เมตร สามารถรองรับน้ำทิ้งที่เกิดขึ้นได้ 1 วัน ก่อนส่งให้กับหน่วยงานที่ได้รับอนุญาตจากกรมโรงงานอุตสาหกรรมนำไปกำจัดต่อไป	- โดยในช่วงระหว่างเดือนกรกฎาคม – กรกฎาคม พ.ศ. 2567 ผลการตรวจวิเคราะห์คุณภาพน้ำทิ้งของโครงการมีค่าอยู่ในเกณฑ์กำหนดของทางนิคมอุตสาหกรรมอมตะซิตี้ ในกรณีที่น้ำไม่ผ่านเกณฑ์ข้อกำหนดของนิคมฯ จะส่งไปยัง Emergency Tank ซึ่งเป็นบ่อกอนกริต ขนาด 4,500 ลูกบาศก์เมตร สามารถรองรับน้ำทิ้งที่เกิดขึ้นได้ 1 วัน ทั้งนี้โครงการจะส่งน้ำทิ้งที่ไม่ผ่านเกณฑ์ข้อกำหนดให้หน่วยงานที่ได้รับอนุญาตจากกรมโรงงานอุตสาหกรรมนำไปกำจัดต่อไป	ไม่พบปัญหา	ภาคผนวก ข-7, ภาคผนวก ค-3 และภาพที่ 2-8

2.2 การจัดการน้ำเสีย (ต่อ)	- โครงการระยะที่ 3 และ 4 ปริมาณน้ำเสียประมาณ 3,414 ลูกบาศก์เมตร/วัน หากน้ำผ่านเกณฑ์เป็นไปตามข้อกำหนดของนิคมฯ ให้ส่งน้ำดังกล่าวไปยัง Retention Pond ซึ่งเป็นบ่อคอนกรีต ขนาด 3,500 ลูกบาศก์เมตร ก่อนปล่อยลงสู่ระบบบำบัดรวมน้ำเสียของนิคมฯ เพื่อส่งไปบำบัดยังระบบบำบัดน้ำเสียส่วนกลางของนิคมฯ ต่อไป กรณีที่น้ำไม่ผ่านเกณฑ์ข้อกำหนดของนิคมฯ ให้ส่งไปยัง Emergency Tank ซึ่งเป็นบ่อคอนกรีต ขนาด 3,500 ลูกบาศก์เมตร สามารถรองรับน้ำทิ้งที่เกิดขึ้นได้	- ทางโครงการได้ดำเนินการก่อสร้างบ่อ Emergency Tank เสร็จเรียบร้อยแล้ว ซึ่งเป็นบ่อคอนกรีตขนาด 3,500 ลูกบาศก์เมตรเพื่อรองรับน้ำในกรณีที่น้ำไม่ผ่านเกณฑ์มาตรฐานของทางนิคมฯ โดยในช่วงระหว่างเดือนกรกฎาคม – กรกฎาคม พ.ศ. 2567 ผลการตรวจวิเคราะห์คุณภาพน้ำทิ้งของโครงการมีค่าอยู่ในเกณฑ์กำหนดของทางนิคมอุตสาหกรรมอมตะซิตี้	ไม่พบปัญหา	ภาพที่ 2-8

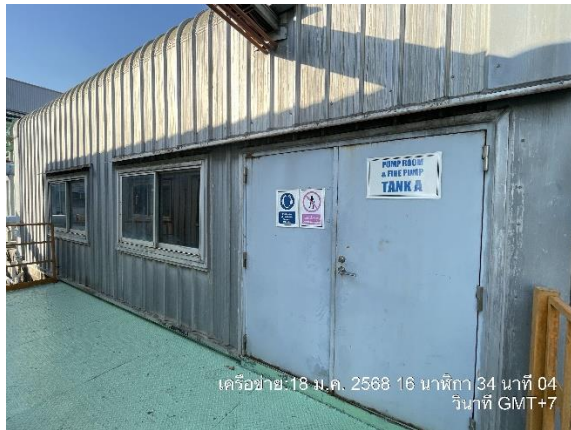
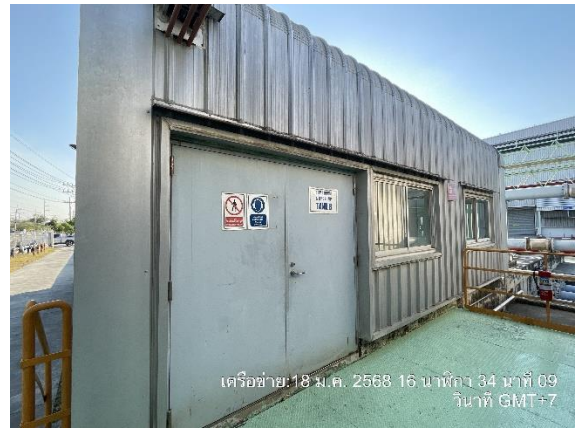
Pump Room 1 และ 2

- เครื่องจักรอุปกรณ์ที่มีเสียงดัง เช่น บั้ม คอมเพรสเซอร์ จะต้องมียูทิลิตี้การลดระดับเสียงที่แหล่งกำเนิด เช่น การหล่อลื่น การลดความสั่นสะเทือน การปิดครอบ เป็นต้น	- ปฏิบัติตามมาตรการกำหนด โดยโครงการจัดให้มีการบำรุงรักษาเชิงป้องกัน เครื่องจักรและอุปกรณ์ที่มีเสียงดัง เช่น บั้ม คอมเพรสเซอร์เป็นประจำทุกเดือนตามแผนงานที่กำหนด และทำการปิดครอบเพื่อลดระดับเสียงที่แหล่งกำเนิด	ไม่พบปัญหา	ภาพที่ 2-10

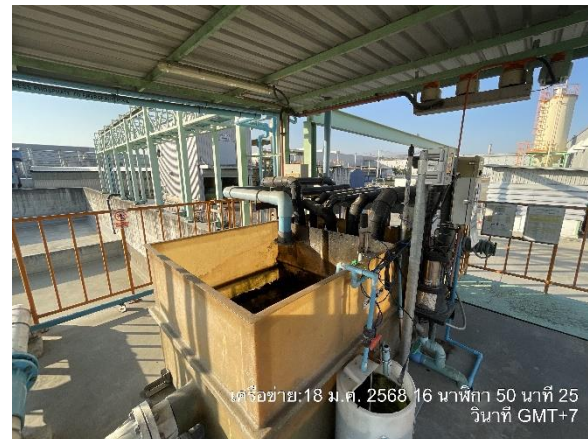
ระบบระบายน้ำเสีย Wastewater Treatment Plant 2

ภาพที่ 2-21 ระบบระบายน้ำเสียของโครงการ

3.2 ระบบระบายน้ำและ ป้องกันน้ำท่วม	- จัดสร้างระบบระบายน้ำแบบระบบแยกระหว่างน้ำฝนและน้ำเสีย	- ปฏิบัติตามมาตรการกำหนด โดยโครงการได้จัดสร้างระบบระบายน้ำแยกระหว่างน้ำฝนและน้ำเสียอย่างชัดเจน	ไม่พบปัญหา	ภาพที่ 2-19 และภาพที่ 2-20

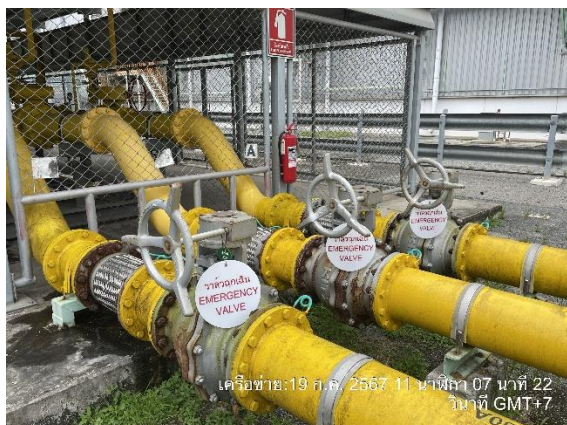
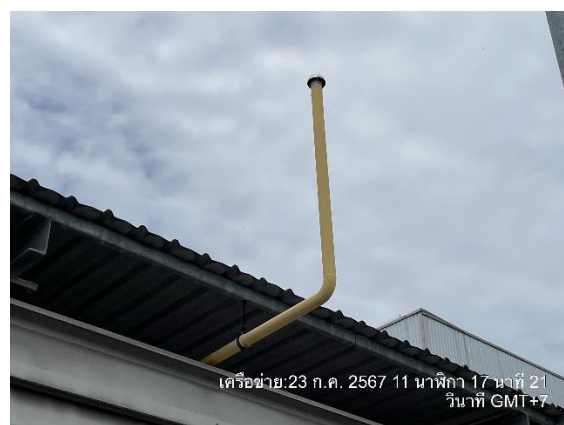
ภาพที่ 2-38 รั้วตาข่ายรอบสถานีควบคุม

ภาพที่ 2-39 ระบบท่อ By pass และระบบวาล์วสำรอง
กรณีเกิดความบกพร่องของเส้นท่อหลัก
