บทที่ 2

การปฏิบัติตามมาตรการป้องกันแก้ไขผลกระทบสิ่งแวดล้อม

ตารางที่ 2.1-1 ผลการปฏิบัติตามมาตรการป้องกันและลดผลกระทบสิ่งแวดล้อม (ระยะดำเนินการ) โครงการโรงเหล็กรีดร้อนของ บริษัท จี เจ สตีล จำกัด (มหาชน)

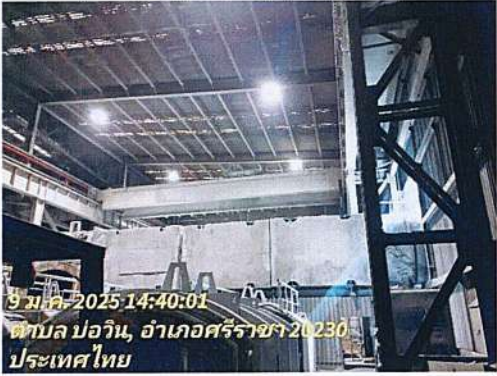
<p>ภาพที่ 1 ระบบดูดฝุ่นที่ผ่านเตาหลอม EAF</p>	<p>ภาพที่ 2 Canopy Hood</p>

มาตรการป้องกันและลดผลกระทบสิ่งแวดล้อม	สถานที่ดำเนินการ	รายละเอียดการปฏิบัติตามมาตรการและประสิทธิภาพของการดำเนินการ	ปัญหา อุปสรรค และการแก้ไข
1. คุณภาพอากาศ (ต่อ)			
<ul style="list-style-type: none"> - จัดให้มีการควบคุมอัตราการระบาย (Emission Rate) ของมลสาร ได้แก่ TSP, NO₂ ไม่ให้เกินมาตรฐานของกระทรวงอุตสาหกรรม 	<ul style="list-style-type: none"> - เตา EAF, LHF และ RHF 	<ul style="list-style-type: none"> - มีการตรวจวัดปริมาณ TSP และ NO₂ จากปล่องระบายปีละ 2 ครั้ง เพื่อควบคุมอัตราการระบายของมลสารให้มีค่าอยู่ในเกณฑ์มาตรฐานกำหนด โดยในช่วงเดือนกรกฎาคม – เดือนธันวาคม 2567 ตรวจวัด 1 ครั้ง เมื่อวันที่ 08-09 พฤศจิกายน 2567 	ไม่พบปัญหา
<ul style="list-style-type: none"> - ตรวจสอบประสิทธิภาพของระบบดูดฝุ่นอย่างสม่ำเสมอ ดังนี้ <ul style="list-style-type: none"> • ตรวจสอบการทำงานของระบบพัดลม • ตรวจวัด Velocity Pressure ของระบบดูดฝุ่น 	<ul style="list-style-type: none"> - ระบบรวบรวมฝุ่น 	<ul style="list-style-type: none"> - โครงการปฏิบัติตามมาตรการที่กำหนด โดยทำการตรวจสอบประสิทธิภาพการทำงานของระบบดูดฝุ่นอย่างต่อเนื่องทุกๆ 2 เดือน (เอกสารตรวจสอบประสิทธิภาพการทำงานของระบบดูดฝุ่นแสดงดังเอกสารแนบที่ 3) 	ไม่พบปัญหา

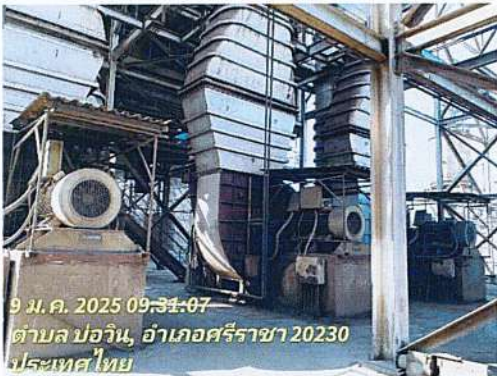
<p>ภาพที่ 3 ระบบพัดลมสำรวจ</p>	<p>ภาพที่ 4 ระบบบำบัดอากาศแบบ Bag house</p>

<ul style="list-style-type: none"> - จัดเจ้าหน้าที่รับผิดชอบทำการตรวจสอบบำรุงรักษาระบบดูดฝุ่นที่อยู่เสมอ 	<ul style="list-style-type: none"> - ระบบดักฝุ่น 	<ul style="list-style-type: none"> - มีเจ้าหน้าที่รับผิดชอบโดยตรงในการตรวจสอบบำรุงรักษาระบบดักฝุ่นให้มีสภาพดีและพร้อมใช้งานอยู่เสมอตามแผน Preventive Maintenance (แสดงดังเอกสารแนบที่ 3) 	ไม่พบปัญหา
<ul style="list-style-type: none"> - จัดเตรียมอะไหล่สำรองพร้อมใช้งานสำหรับระบบดักฝุ่นรวมทั้งอุปกรณ์ซ่อมบำรุงและจัดเตรียมถุงกรองสำรองจำนวนร้อยละ 100 ของจำนวนถุงกรองทั้งหมดที่ใช้ใน Baghouse 	<ul style="list-style-type: none"> - บริเวณ Baghouse 	<ul style="list-style-type: none"> - ระบบดักฝุ่น (Baghouse) ของโครงการสามารถบำบัดฝุ่นได้อย่างมีประสิทธิภาพ คือ มีปริมาณฝุ่นละอองที่อยู่ในอากาศหลังผ่านการบำบัดแล้วไม่เกิน 12 mg/m³ และมีการเตรียมอะไหล่สำรองสำหรับระบบดักฝุ่นรวมทั้งอุปกรณ์ซ่อมบำรุง และมีระบบคัดลมสำรอง แสดงดังเอกสารแนบที่ 4 และภาพที่ 3 หน้าที่ 2-30 	ไม่พบปัญหา

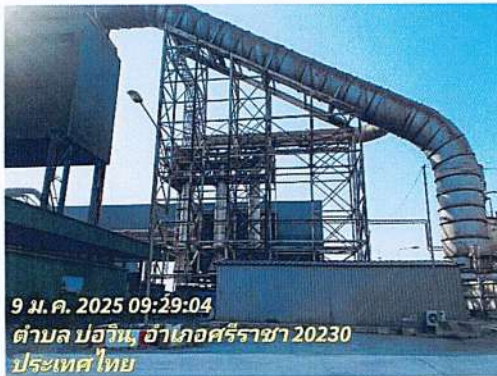
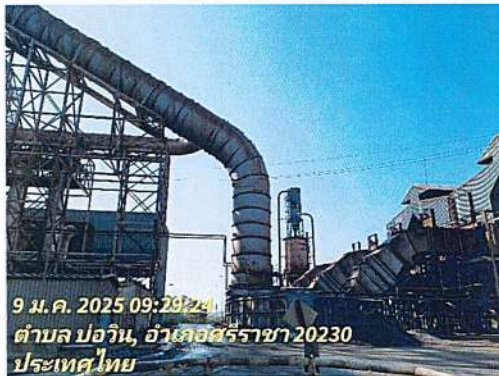
<p>ภาพที่ 5 ระบบบำบัดอากาศ Bag house</p>	<p>ภาพที่ 6 ระบบบำบัดอากาศ Bag house</p>
<p>รูปที่ 2.1-1 การปฏิบัติตามมาตรการป้องกันและลดผลกระทบสิ่งแวดล้อม</p>

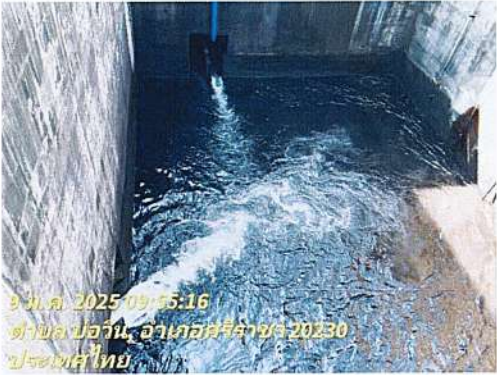
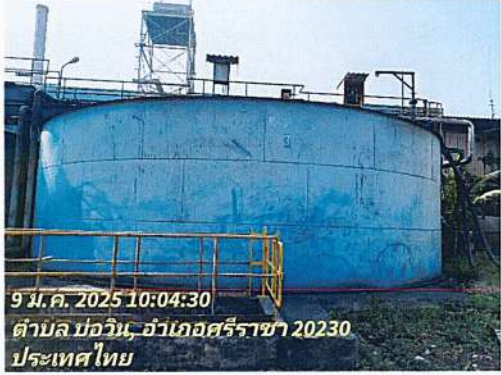
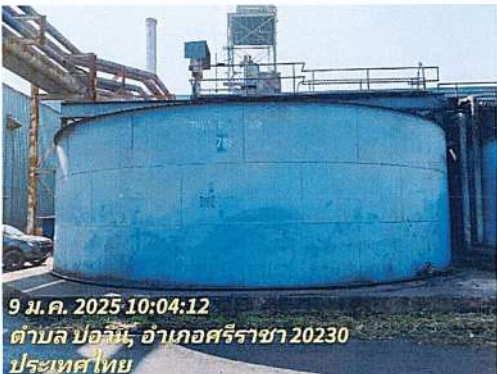
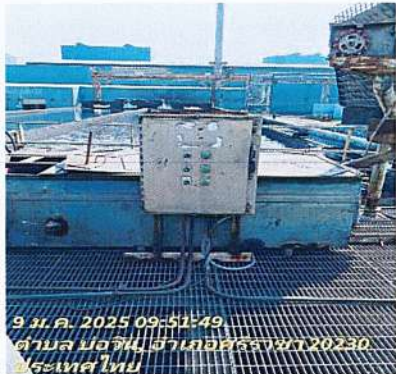
<p>บ่อดักตะกอนบ่อที่ 1</p>	<p>บ่อดักตะกอนบ่อที่ 2</p>
<p>ภาพที่ 11 ระบบบำบัดน้ำเสียจากกระบวนการผลิต</p>	
<p>รูปที่ 2.1-1(ต่อ) การปฏิบัติตามมาตรการป้องกันและลดผลกระทบสิ่งแวดล้อม</p>

<p>9 ม.ค. 2025 10:04:30 ตำบล บ่อวิน, อำเภอสriracha 20230 ประเทศไทย</p>
<p>บ่อพักน้ำทิ้ง</p>	<p>บ่อพักตะกอน</p>

<p>9 ม.ค. 2025 09:51:49 ตำบล บ่อวิน, อำเภอสriracha 20230 ประเทศไทย</p>
<p>บ่อเก็บตะกอน</p>	<p>ถังใส่คราบไขมันและน้ำมันจากระบบหล่อเย็น</p>
<p>ภาพที่ 11 (ต่อ) ระบบบำบัดน้ำเสียจากกระบวนการผลิต</p>

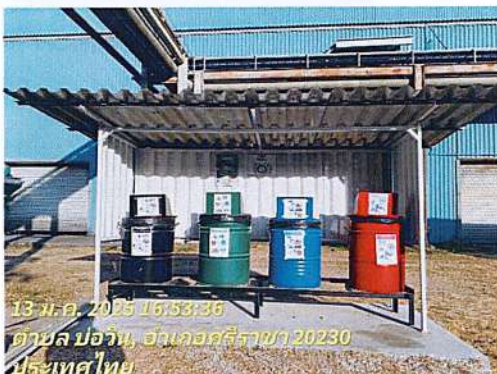
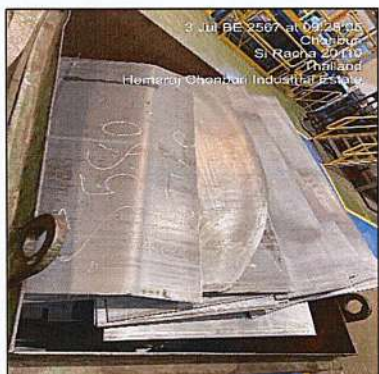
<p>3 ม.ค. 2567 at 09:25:05 Changchuan Si Racha 20110 Thailand Hemany Chonchai Industrial Estate</p>
<p>ภาพที่ 12 ถังรองรับขยะที่มีฝาปิดมิดชิด</p>	<p>ภาพที่ 13 เศษเหล็กที่เหลือจากขั้นตอนการตัด</p>
<p>รูปที่ 2.1-1(ต่อ) การปฏิบัติตามมาตรการป้องกันและลดผลกระทบสิ่งแวดล้อม</p>

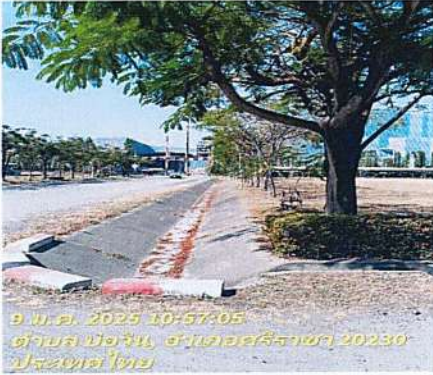
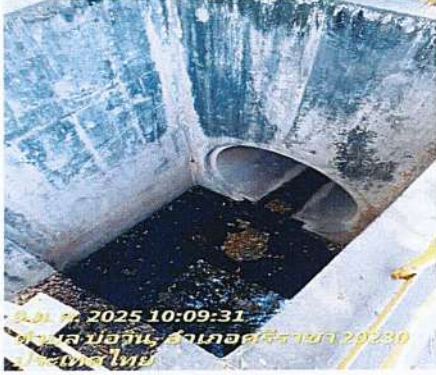
<p>9 ม.ค. 2025 10:09:31 ตำบล ปอวัน, อำเภอศรีราชา 20230 ประเทศไทย</p>
<p>ภาพที่ 15 รางระบายน้ำฝน</p>	<p>ภาพที่ 16 ท่อระบายน้ำ</p>

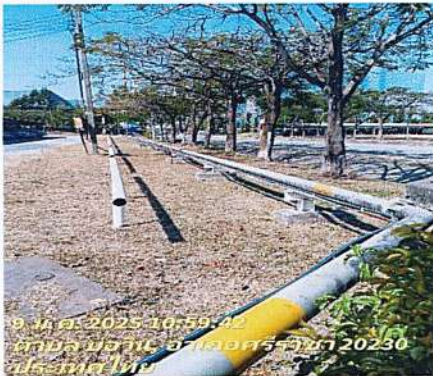
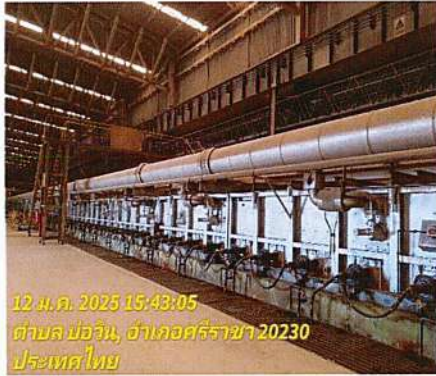
<p>12 ม.ค. 2025 15:43:05 ตำบล ปอวัน, อำเภอศรีราชา 20230 ประเทศไทย</p>
<p>ภาพที่ 17 แนวท่อก๊าซ NG 1</p>	<p>ภาพที่ 18 แนวท่อก๊าซ NG 2</p>

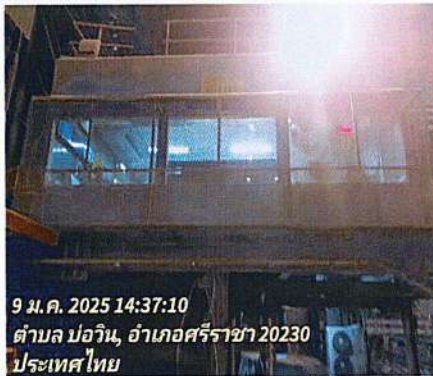
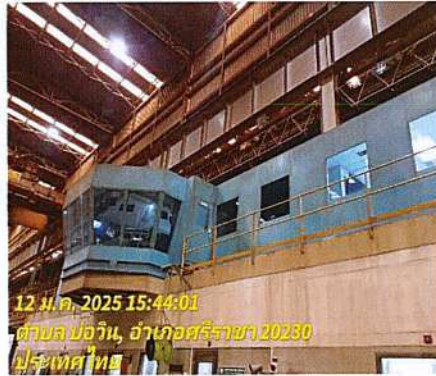
<p>12 ม.ค. 2025 15:44:01 ตำบล ปอวัน, อำเภอศรีราชา 20230 ประเทศไทย</p>
<p>ภาพที่ 19 ห้องควบคุม</p>	<p>ภาพที่ 20 ห้องควบคุม Room 1</p>
<p>รูปที่ 2.1-1(ต่อ) การปฏิบัติตามมาตรการป้องกันและลดผลกระทบต่อสิ่งแวดล้อม</p>

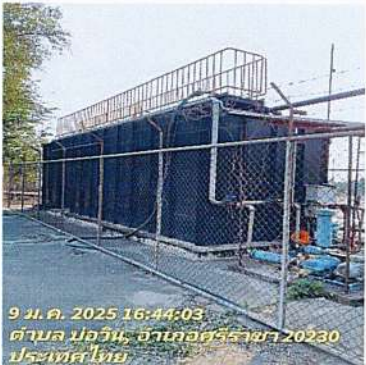
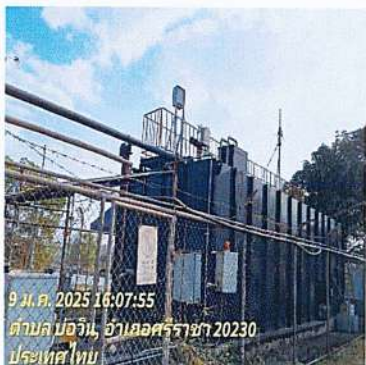
<p>ระบบบำบัดน้ำเสีย Sewage Plant 1</p>	<p>ระบบบำบัดน้ำเสีย Sewage Plant 2</p>
<p>ภาพที่ 24 ระบบบำบัดน้ำเสีย (Sewage Plant)</p>	
<p>รูปที่ 2.1-1(ต่อ) การปฏิบัติตามมาตรการป้องกันและลดผลกระทบสิ่งแวดล้อม</p>

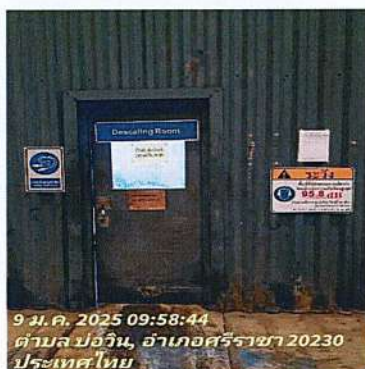
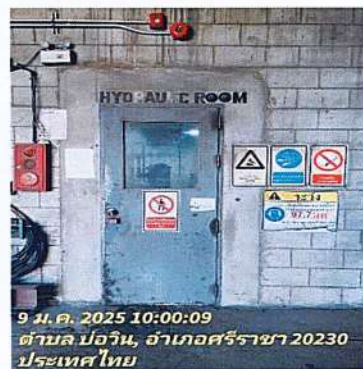
ภาพที่ 26 Descaling room และ Hydraulic room

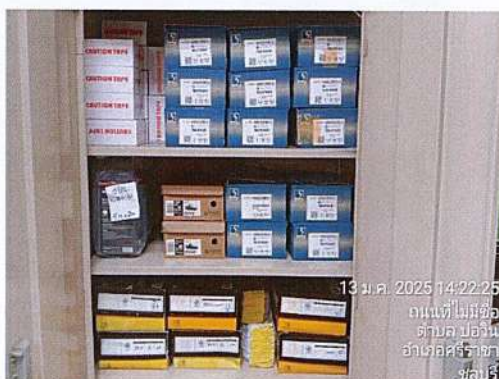
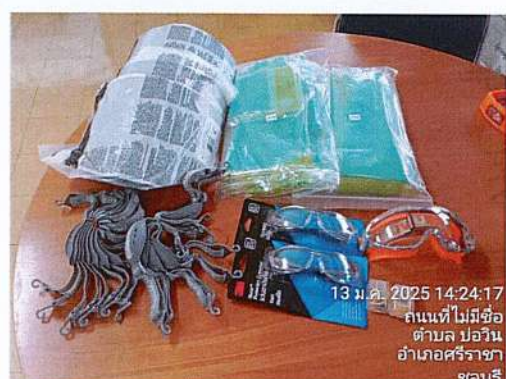
ภาพที่ 29 การจัดเตรียมอุปกรณ์ป้องกันอันตรายส่วนบุคคลให้กับพนักงาน

มาตรการป้องกันและลดผลกระทบสิ่งแวดล้อม	สถานที่ดำเนินการ	รายละเอียดการปฏิบัติตามมาตรการและประสิทธิภาพของการดำเนินการ	ปัญหา อุปสรรคและการแก้ไข
6. อาชีวอนามัยและความปลอดภัย (ต่อ) 6.3 ความปลอดภัยของพนักงาน (ต่อ) - จัดเตรียมอุปกรณ์ป้องกันอันตรายส่วนบุคคลที่เหมาะสมกับแต่ละประเภทของงานอย่างเพียงพอ	- ภายในพื้นที่โครงการ	- มีการจัดเตรียมอุปกรณ์ป้องกันอันตรายส่วนบุคคลพื้นฐานให้แก่พนักงานที่ปฏิบัติงานอย่างเหมาะสมกับแต่ละประเภทของงาน เช่น พนักงานที่ทำงานเกี่ยวกับความร้อน กำหนดให้ต้องสวมใส่ชุดกันความร้อน รองเท้านิรภัย หมวกนิรภัย แว่นตานิรภัย ในกรณีที่อุปกรณ์ชำรุด พนักงานสามารถเบิกอุปกรณ์ป้องกันอันตรายส่วนบุคคลใหม่เพื่อทดแทนได้ทันที (แสดงดังเอกสารแนบที่ 16 และ 17 ภาพที่ 29 หน้า 2-37 ถึง 2-38)	ไม่พบปัญหา

- จัดให้มีสัญลักษณ์ป้ายเตือนเพื่อการปฏิบัติงานที่ปลอดภัย	- ภายในพื้นที่โครงการ	- โครงการปฏิบัติตามมาตรการที่กำหนดโดยจัดให้มีสัญลักษณ์ป้ายเตือนในบริเวณพื้นที่ทำงานที่มีความเสี่ยง เพื่อความปลอดภัยในการทำงานของพนักงาน (แสดงดังภาพที่ 29 หน้า 2-37 ถึง 2-38)	ไม่พบปัญหา

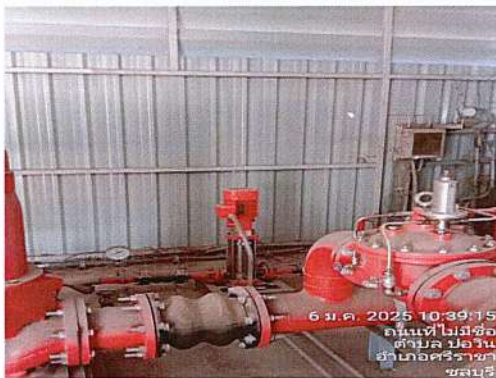
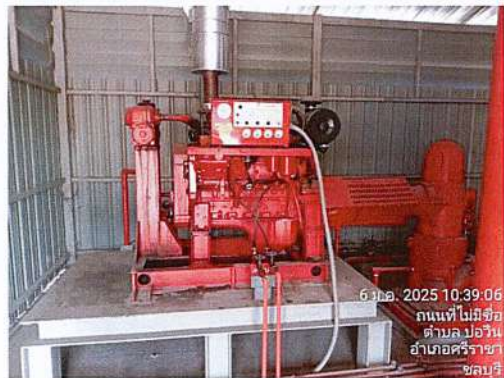
ภาพที่ 30 การติดตั้งอุปกรณ์ระบบดับเพลิงที่ได้มาตรฐาน
