การปฏิบัติตามมาตรการป้องกันและแก้ไขผลกระทบสิ่งแวดล้อม

2.1 การติดตามตรวจสอบผลการปฏิบัติตามมาตรการป้องกันและแก้ไขผลกระทบสิ่งแวดล้อม

โครงการโรงไฟฟ้าน้ำตาลขอนแก่น ของ บริษัท โรงไฟฟ้าน้ำตาลขอนแก่น จำกัด ระหว่างเดือนกรกฎาคม-ธันวาคม 2567

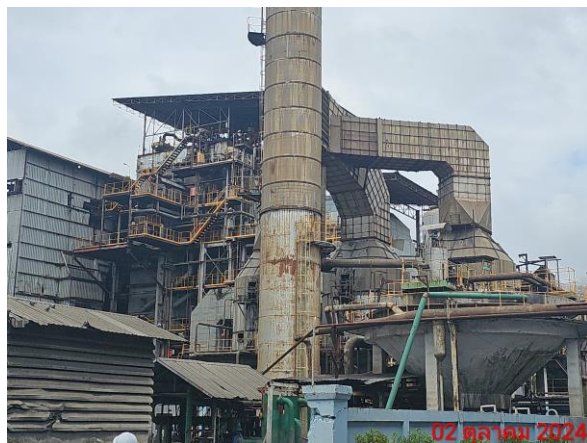
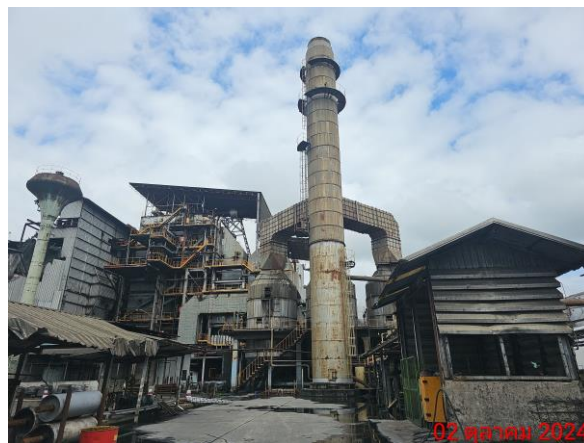
รูปที่ 1 ระบบบำบัดฝุ่นละออง (Wet Scrubber)

| มาตรการป้องกันและแก้ไขผลกระทบสิ่งแวดล้อม | สถานที่ดำเนินการ | ผลการปฏิบัติตามมาตรการฯ | ปัญหา อุปสรรคที่ไม่สามารถปฏิบัติตามมาตรการและแนวทางแก้ไข | หลักฐานและเอกสารอ้างอิง |
|---|---|--|--|---|
| 1. คุณภาพอากาศ 1.1 มาตรการทั่วไป - ติดตั้งระบบดักฝุ่นแบบ Wet Scrubber ซึ่งมีประสิทธิภาพในการดักฝุ่นร้อยละ 90 ทั้งในกรณีเดินการผลิตปกติ (Normal Operation) และกรณีพ่นเขม่า (Soot Blow) | หม้อไอน้ำ | - โครงการติดตั้งระบบบำบัดฝุ่นแบบ Wet Scrubber ทั้งหมด 3 ชุด โดยสลับกันใช้งานครั้งละ 2 ชุด ส่วนอีก 1 ชุด สำรองไว้ในกรณีฉุกเฉิน ซึ่งการใช้งานจะสลับกันไปเพื่อไม่ให้ Wet Scrubber ชุดใดทำงานหนักเกินไป | - | - รูปที่ 1 ระบบบำบัดฝุ่นละอองฯ |

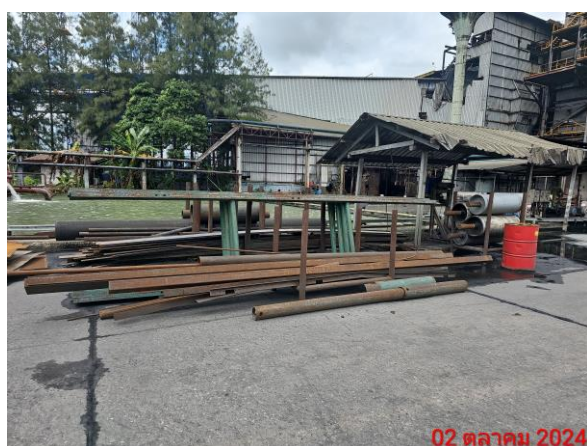
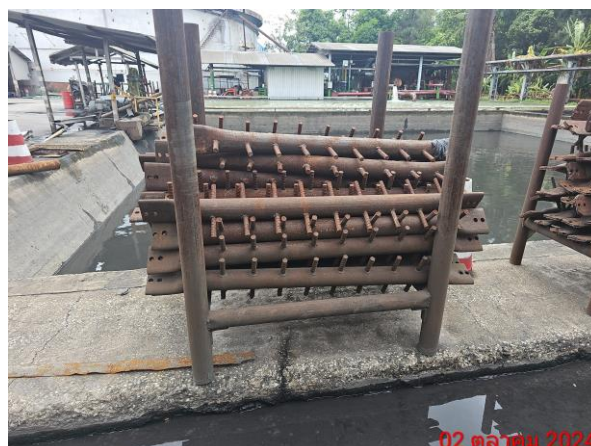
| มาตรการป้องกันและแก้ไขผลกระทบสิ่งแวดล้อม | สถานที่ดำเนินการ | ผลการปฏิบัติตามมาตรการฯ | ปัญหา อุปสรรค ที่ไม่สามารถปฏิบัติ ตามมาตรการและ แนวทางแก้ไข | หลักฐานและ เอกสารอ้างอิง |
|--|---|--|--|---|
| - กรณีอุปกรณ์ดักฝุ่นขัดข้องต้องควบคุมการระบายฝุ่นละอองออกจากปล่องไม่ให้เกิน 136 มิลลิกรัม/ลูกบาศก์เมตร ในระยะเวลาไม่เกิน 12 ชั่วโมง หากไม่สามารถแก้ไขได้ในเวลาดังกล่าวให้หยุดการผลิตเพื่อตรวจสอบซ่อมบำรุงก่อนเริ่มต้นเดินเครื่องใหม่ | ระบบบำบัดมลพิษทางอากาศ | - โครงการมีอุปกรณ์ดักฝุ่น จำนวน 3 ชุด โดยจะเปิดใช้งานจำนวน 2 ชุด สำหรับควบคุมการระบายฝุ่นละอองที่ออกจากปล่อง ส่วนอีก 1 ชุด สำรองไว้ใช้ในกรณีอุปกรณ์ดักฝุ่นเกิดเหตุขัดข้อง ทั้งนี้โครงการจัดเตรียมอุปกรณ์อะไหล่สำรองสำหรับระบบบำบัดมลพิษทางอากาศสำรองไว้ภายในโครงการ เพื่อสามารถใช้งานได้ทันทีกรณีเกิดเหตุขัดข้อง | - | - รูปที่ 1 ระบบบำบัดฝุ่นละอองฯ - รูปที่ 2 อุปกรณ์อะไหล่สำรองสำหรับระบบบำบัดมลพิษทางอากาศ |

| มาตรการป้องกันและแก้ไขผลกระทบสิ่งแวดล้อม | สถานที่ดำเนินการ | ผลการปฏิบัติตามมาตรการฯ | ปัญหา อุปสรรค ที่ไม่สามารถปฏิบัติ ตามมาตรการและ แนวทางแก้ไข | หลักฐานและ เอกสารอ้างอิง |
|---|---|---|--|---|
| - จัดเตรียมอุปกรณ์อะไหล่ที่เกี่ยวข้องกับระบบควบคุมมลพิษทางอากาศให้มีจำนวนเพียงพอเพื่อใช้ในการแก้ไข ซ่อมแซม เมื่อระบบควบคุมมลพิษทางอากาศขัดข้องได้ทันที | ระบบบำบัดมลพิษทางอากาศ | - โครงการจัดเตรียมอุปกรณ์อะไหล่สำรองสำหรับระบบบำบัดมลพิษทางอากาศไว้ภายในโครงการเพื่อสามารถใช้งานได้ทันทีกรณีระบบควบคุมมลพิษทางอากาศเกิดการขัดข้อง | - | - รูปที่ 2 อุปกรณ์อะไหล่สำรองสำหรับระบบบำบัดมลพิษทางอากาศ |

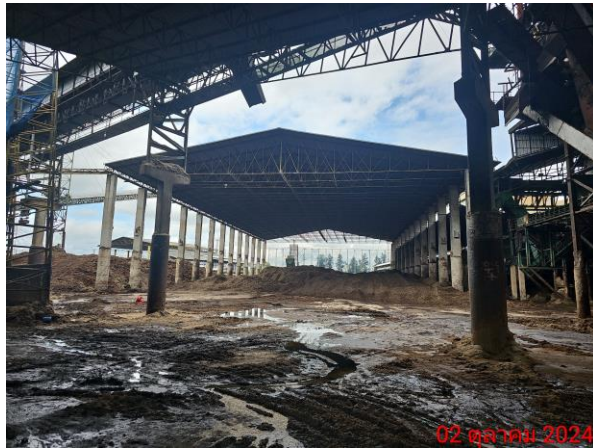
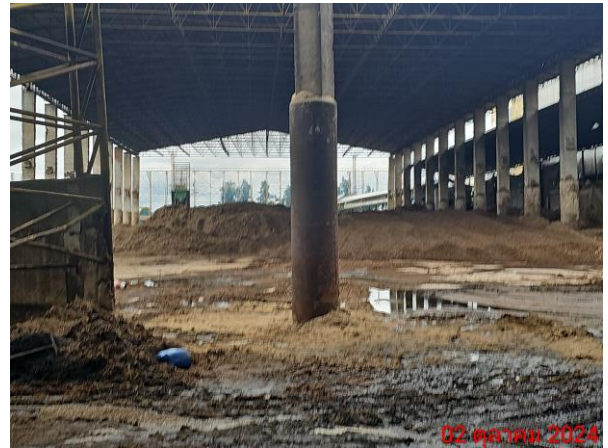
| มาตรการป้องกันและแก้ไขผลกระทบสิ่งแวดล้อม | สถานที่ดำเนินการ | ผลการปฏิบัติตามมาตรการฯ | ปัญหา อุปสรรคที่ไม่สามารถปฏิบัติตามมาตรการและแนวทางแก้ไข | หลักฐานและเอกสารอ้างอิง |
|--|---|---|--|--|
| 1.3 การหลีกเลี่ยงการอ้อยเข้าสู่ห้องเผาไหม้ของหม้อไอน้ำ - ประสานงานกับบริษัท น้ำตาลขอนแก่น สร้างอาคารกันน้ำฝนเก็บกากอ้อยขนาดพื้นที่ 5,000 ตารางเมตร จำนวน 1 แห่ง เพื่อเก็บสำรองกากอ้อยไว้ใช้งานในช่วงฤดูฝน | ลานกองเก็บกากอ้อยของโรงงานน้ำตาลขอนแก่น | - โครงการมีอาคารเก็บกากอ้อยขนาด 5,000 ตารางเมตร จำนวน 1 แห่ง ที่มีหลังคาคลุมป้องกันน้ำฝนเพื่อเก็บกากอ้อยสำหรับใช้งานในช่วงฤดูฝน | - | - รูปที่ 4 อาคารเก็บกากอ้อย |

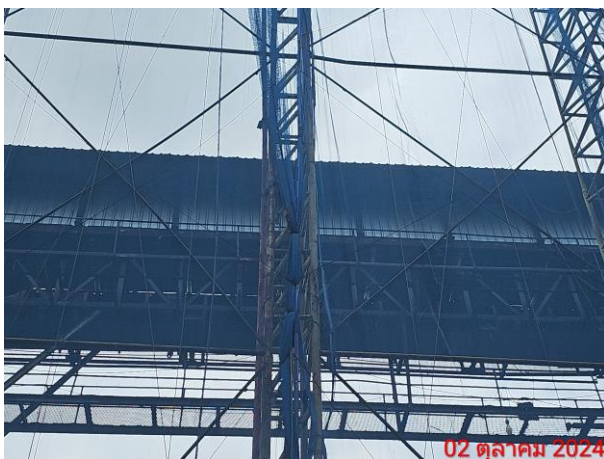
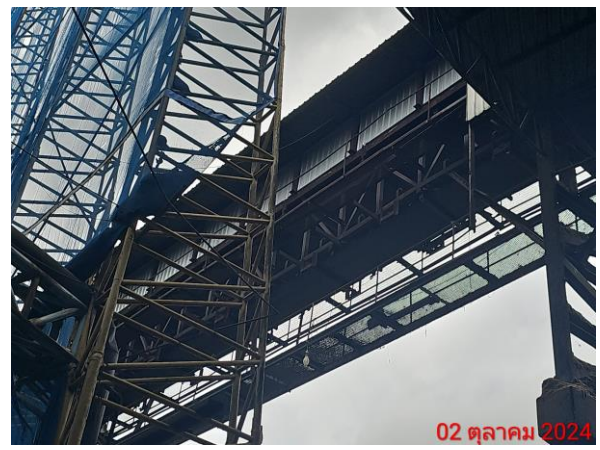
| มาตรการป้องกันและแก้ไขผลกระทบสิ่งแวดล้อม | สถานที่ดำเนินการ | ผลการปฏิบัติตามมาตรการฯ | ปัญหา อุปสรรค ที่ไม่สามารถปฏิบัติ ตามมาตรการและ แนวทางแก้ไข | หลักฐานและ เอกสารอ้างอิง |
|--|---|---|--|---|
| 1.3 การลำเลียงกากอ้อยเข้าสู่ห้องเผาไหม้ของหม้อไอน้ำ (ต่อ) - ระบบสายพานลำเลียงที่ใช้ต้องเป็นระบบปิดเพื่อลดการฟุ้งกระจายของฝุ่นละอองที่เกิดขึ้นระหว่างการลำเลียงเข้าสู่ห้องเผาไหม้ | บริเวณหม้อไอน้ำและระบบสายพานลำเลียง | - โครงการมีระบบสายพานลำเลียงเป็นระบบปิดและมีการติดตั้งแนวกั้นฝุ่นละอองจากสายพานลำเลียง เพื่อลดการฟุ้งกระจายของฝุ่นละอองที่เกิดขึ้นระหว่างการลำเลียงเข้าสู่ห้องเผาไหม้ | - | - รูปที่ 5 ระบบสายพานลำเลียง - รูปที่ 6 แนวตาข่ายกั้นฝุ่นละออง |

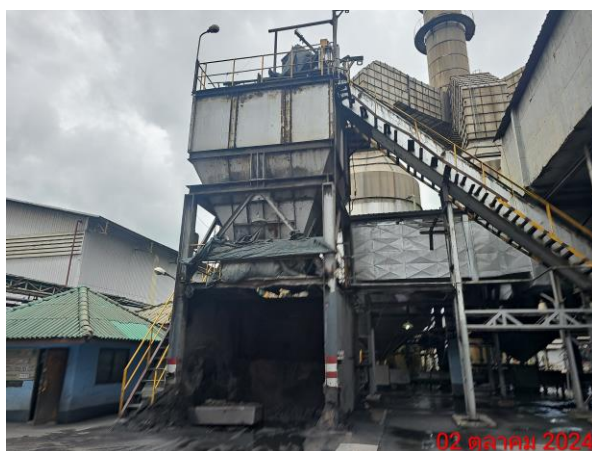
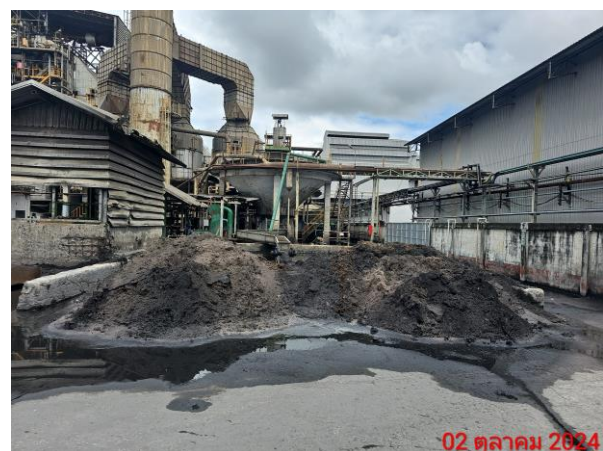
| มาตรการป้องกันและแก้ไขผลกระทบสิ่งแวดล้อม | สถานที่ดำเนินการ | ผลการปฏิบัติตามมาตรการฯ | ปัญหา อุปสรรค ที่ไม่สามารถปฏิบัติ ตามมาตรการและ แนวทางแก้ไข | หลักฐานและ เอกสารอ้างอิง |
|---|---|---|--|--|
| 1.4 การควบคุมฝุ่นละอองในพื้นที่ให้ฟุ้งกระจาย ในบรรยากาศ (ต่อ) - กรณีน้ำในบ่อเก็บมีความเข้มข้นเกินเกณฑ์กำหนดให้ทำการเปลี่ยนบ่อเก็บและดูดน้ำในบ่อเก็บให้แห้งแล้วนำน้ำกลับมาใช้ใหม่ในระบบลำเลียงถ่าน | บ่อเก็บถ่าน | - โครงการจะทำการดูดน้ำในบ่อเก็บ กรณีน้ำในบ่อเก็บมีความเข้มข้นสูง และนำน้ำกลับมาใช้ใหม่ในระบบลำเลียงถ่าน | - | - รูปที่ 9 พื้นที่จัดเก็บถ่าน |

| มาตรการป้องกันและแก้ไขผลกระทบสิ่งแวดล้อม | สถานที่ดำเนินการ | ผลการปฏิบัติตามมาตรการฯ | ปัญหา อุปสรรคที่ไม่สามารถปฏิบัติตามมาตรการและแนวทางแก้ไข | หลักฐานและเอกสารอ้างอิง |
|---|---|--|--|--|
| - จัดให้มีบ่อเก็บเถ้า (Ash Pond) ขนาดบ่อละ 76.5 ลบ.ม. รวม 2 บ่อทั้งนี้จะต้องหมั่นตรวจสอบซ่อมบำรุงอย่างสม่ำเสมอเพื่อรักษาประสิทธิภาพในการทำงาน | ภายในพื้นที่โครงการ | - โครงการจัดให้มีบ่อเก็บเถ้า (Ash Pond) จำนวน 2 บ่อ ความจุรวม 153 ลบ.ม. ซึ่งมีเจ้าหน้าที่การตรวจสอบและซ่อมบำรุงอย่างสม่ำเสมอ เพื่อรักษาประสิทธิภาพในการทำงานตามแผนงานซ่อมบำรุงรักษาเครื่องจักรประจำปี 2567 | - | - รูปที่ 9 พื้นที่จัดเก็บเถ้า - ภาพผนวก 2ก |

เถ้าหนัก (Bottom Ash)

เถ้าเบา (Fly Ash)

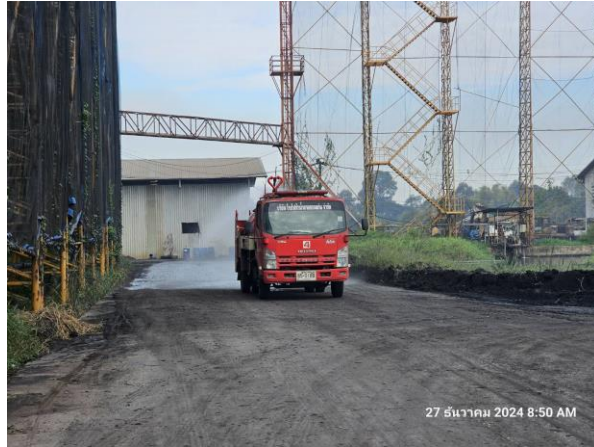
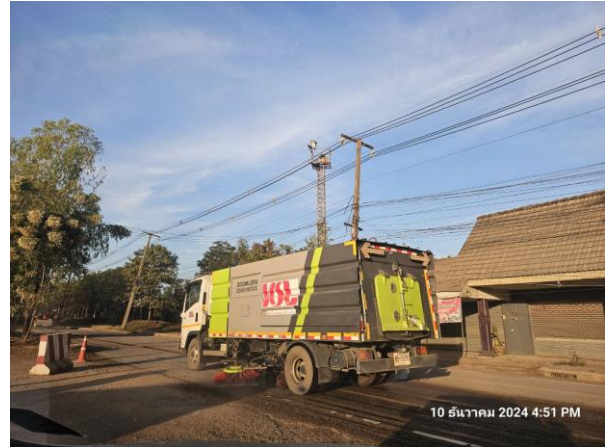
| มาตรการป้องกันและแก้ไขผลกระทบสิ่งแวดล้อม | สถานที่ดำเนินการ | ผลการปฏิบัติตามมาตรการฯ | ปัญหา อุปสรรค ที่ไม่สามารถปฏิบัติ ตามมาตรการและ แนวทางแก้ไข | หลักฐานและ เอกสารอ้างอิง |
|---|---|---|--|--|
| - ในเส้นทางการลำเลียงถ่าน ถ้าสภาพถนนอาจก่อให้เกิดฝุ่นได้ก่อนการลำเลียงให้ทำการรดน้ำเส้นทางลำเลียงก่อนเพื่อป้องกันการฟุ้งกระจายของฝุ่นละออง | พื้นที่โครงการ | - โครงการจัดให้มีการฉีดพรมน้ำ บริเวณภายในพื้นที่โครงการและตลอดเส้นทางการลำเลียงถ่าน อย่างน้อยวันละ 1 ครั้ง และในช่วงเปิดหีบ วันละ 1-2 ครั้ง เพื่อป้องกันการฟุ้งกระจายของฝุ่นละอองขณะรถวิ่งในพื้นที่ของโครงการ | - | - รูปที่ 10 การฉีดพรมน้ำ |

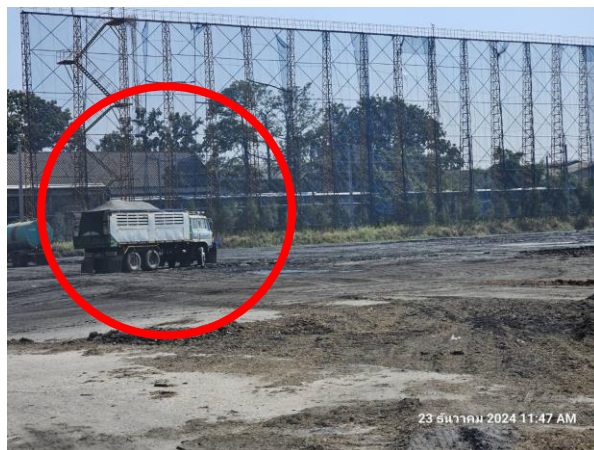
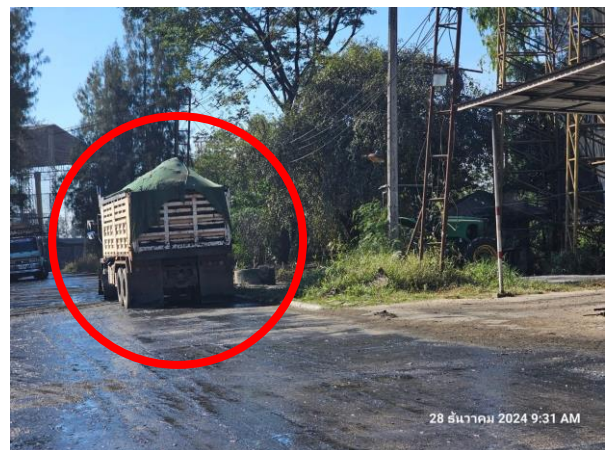
รูปที่ 11 รถบรรทุกเก็บ

| มาตรการป้องกันและแก้ไขผลกระทบสิ่งแวดล้อม | สถานที่ดำเนินการ | ผลการปฏิบัติตามมาตรการฯ | ปัญหา อุปสรรค ที่ไม่สามารถปฏิบัติ ตามมาตรการและ แนวทางแก้ไข | หลักฐานและ เอกสารอ้างอิง |
|---|---|---|--|--|
| - สภาพรถบรรทุกถ่านต้องอยู่ในสภาพดีพร้อมใช้งานเพื่อป้องกันถ่านตกหล่นในระหว่างการขนส่ง | พื้นที่โครงการ | - โครงการมีข้อกำหนดแจ้งให้บริษัทผู้รับเหมาที่เข้ามาบรรทุกถ่านทุกคันต้องตรวจสอบสภาพรถให้อยู่ในสภาพดีและมีการใช้ผ้าใบปิดคลุมส่วนบรรทุกป้องกันการตกหล่นของถ่านระหว่างการขนส่ง | - | - รูปที่ 11 รถบรรทุกถ่าน - ภาพผนวก 5ก |

| มาตรการป้องกันและแก้ไขผลกระทบสิ่งแวดล้อม | สถานที่ดำเนินการ | ผลการปฏิบัติตามมาตรการฯ | ปัญหา อุปสรรค ที่ไม่สามารถปฏิบัติ ตามมาตรการและ แนวทางแก้ไข | หลักฐานและ เอกสารอ้างอิง |
|--|--|--|--|---|
| - จำกัดความเร็วของรถบรรทุกสารเคมีและเข้าไม่เกิน 60 กม./ชม. ในเส้นทางลำเลียง และจำกัดความเร็ว ไม่เกิน 20 กม./ชม. ภายในพื้นที่โครงการ ทั้งนี้ รถบรรทุกเข้าทุกคันจะต้องมีผ้าใบปิดคลุม เพื่อป้องกัน การฟุ้งกระจายและตกหล่น | ภายในพื้นที่โครงการและ เส้นทางขนส่งภายนอก | - โครงการได้แจ้งข้อกำหนด ให้รถบรรทุกปฏิบัติตาม กฎจราจรอย่างเคร่งครัด โดยมีการจำกัดความเร็ว ไม่เกิน 20 กม./ชั่วโมง บริเวณถนนภายในพื้นที่ โครงการรวมทั้งรถบรรทุกเข้าทุกคันจะต้องมี ผ้าใบปิดคลุม เพื่อป้องกันการฟุ้งกระจายและ ตกหล่น | - | - รูปที่ 11 รถบรรทุกเข้า - รูปที่ 18 ป้ายจำกัด ความเร็ว |

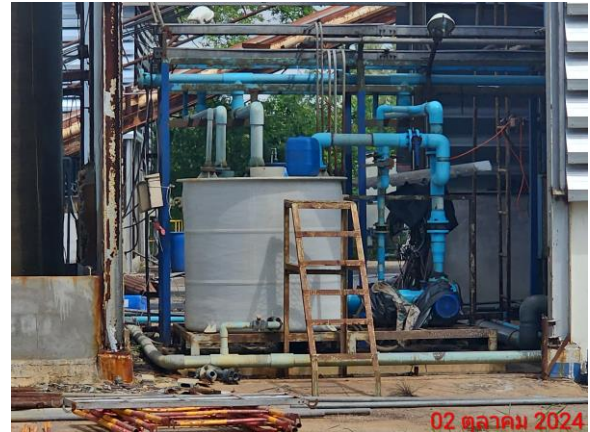
| มาตรการป้องกันและแก้ไขผลกระทบสิ่งแวดล้อม | สถานที่ดำเนินการ | ผลการปฏิบัติตามมาตรการฯ | ปัญหา อุปสรรคที่ไม่สามารถปฏิบัติตามมาตรการและแนวทางแก้ไข | หลักฐานและเอกสารอ้างอิง |
|---|---|---|--|---|
| 2. คุณภาพน้ำ - จัดให้มีถังปรับสภาพน้ำเพื่อบำบัดน้ำเสียจากการฟื้นฟูสภาพตัวกลางในระบบปรับปรุงคุณภาพน้ำก่อนปล่อยลงสู่ระบบบำบัดน้ำเสีย | ระบบปรับปรุงคุณภาพน้ำ | - โครงการมีถังปรับสภาพน้ำเพื่อบำบัดน้ำเสียจากการฟื้นฟูสภาพตัวกลางในระบบปรับปรุงคุณภาพน้ำก่อนระบายเข้าระบบบำบัดน้ำเสีย | - | - รูปที่ 12 ระบบปรับปรุงสภาพน้ำ |

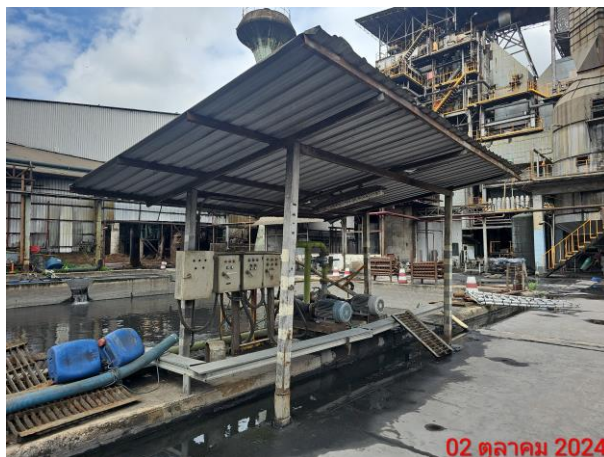
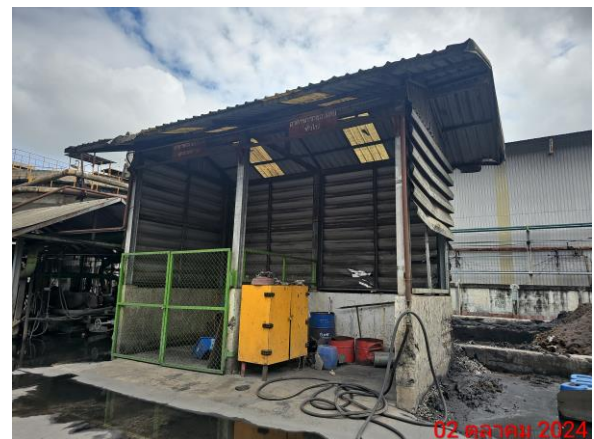
| มาตรการป้องกันและแก้ไขผลกระทบสิ่งแวดล้อม | สถานที่ดำเนินการ | ผลการปฏิบัติตามมาตรการฯ | ปัญหา อุปสรรคที่ไม่สามารถปฏิบัติตามมาตรการและแนวทางแก้ไข | หลักฐานและเอกสารอ้างอิง |
|---|---|---|--|---|
| - จัดให้มีระบบถังแยกน้ำและน้ำมัน (Oil Separator) เพื่อบำบัดน้ำฝนปนเปื้อน/น้ำปนเปื้อนน้ำมันโดยน้ำมันที่รวบรวมได้ให้จัดส่งให้ศูนย์กำจัดกากของเสียอุตสาหกรรมที่ได้รับอนุญาตจากกระทรวงอุตสาหกรรมนำไปกำจัด ส่วนน้ำปราศจากการปนเปื้อนน้ำมันให้ส่งไปบำบัดยังระบบบำบัดน้ำเสีย | ภายในพื้นที่โครงการ | - โครงการทำการได้ติดตั้งระบบถังแยกน้ำและน้ำมัน (Oil Separator) จำนวน 1 ชุด เพื่อบำบัดน้ำฝนปนเปื้อนหรือน้ำปนเปื้อนน้ำมัน โดยน้ำมันที่แยกออกมาจะรวบรวมใส่ถังที่มีฝาปิดมิดชิดขนาด 200 ลิตร เก็บไว้ในอาคารเก็บกากของเสียก่อนประสานงานให้บริษัทที่ได้รับอนุญาตจากกรมโรงงานอุตสาหกรรมเข้ามารับไปกำจัดต่อไป ส่วนน้ำที่แยกน้ำมันออกแล้วจะส่งไปบำบัดยังระบบบำบัดน้ำเสียของโครงการต่อไป | - | - รูปที่ 13 ระบบถังแยกน้ำและน้ำมัน (Oil Separator) - รูปที่ 14 อาคารเก็บกากของเสีย |

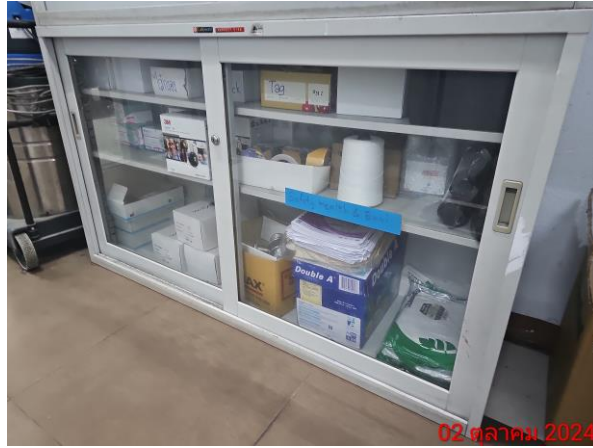
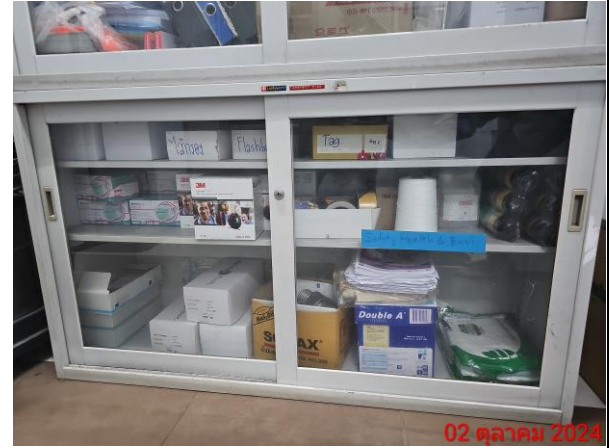
| มาตรการป้องกันและแก้ไขผลกระทบสิ่งแวดล้อม | สถานที่ดำเนินการ | ผลการปฏิบัติตามมาตรการฯ | ปัญหา อุปสรรค ที่ไม่สามารถปฏิบัติ ตามมาตรการและ แนวทางแก้ไข | หลักฐานและ เอกสารอ้างอิง |
|--|---|--|--|--|
| 3. เสียง - จัดทำสัญลักษณ์หรือป้ายเตือนในบริเวณที่มีระดับเสียงดังเกิน 85 เดซิเบล (เอ) - จัดให้มีอุปกรณ์ป้องกันอันตรายส่วนบุคคล อาทิ ที่ครอบหู/ที่อุดหู สำหรับพนักงานที่ปฏิบัติงานหรือผู้ที่เข้าไปในบริเวณที่มีโอกาสได้รับเสียงดังเกินกว่า 85 เดซิเบล (เอ) และมีอุปกรณ์ดังกล่าวสำรองไว้อย่างเพียงพอ | ภายในพื้นที่โครงการ ภายในพื้นที่โครงการ | - โครงการติดป้ายสัญลักษณ์เตือนในบริเวณพื้นที่ที่มีระดับเสียงดังเกิน 85 เดซิเบล (เอ) - โครงการจัดเตรียมอุปกรณ์ป้องกันอันตรายส่วนบุคคลให้กับพนักงานทุกคน และกำหนดให้บริษัทผู้รับเหมาที่เข้ามาทำงานในพื้นที่เสียงดังต้องสวมใส่อุปกรณ์ป้องกันอันตรายส่วนบุคคลตลอดระยะเวลาที่ปฏิบัติงาน | - | - รูปที่ 15 ป้ายเตือนบริเวณที่มีเสียงดัง - รูปที่ 3 พนักงานสวมใส่อุปกรณ์ป้องกันอันตรายส่วนบุคคล - รูปที่ 16 อุปกรณ์ป้องกันอันตรายส่วนบุคคล |

| มาตรการป้องกันและแก้ไขผลกระทบสิ่งแวดล้อม | สถานที่ดำเนินการ | ผลการปฏิบัติตามมาตรการฯ | ปัญหา อุปสรรคที่ไม่สามารถปฏิบัติตามมาตรการและแนวทางแก้ไข | หลักฐานและเอกสารอ้างอิง |
|---|---|---|--|---|
| 8. อาชีวอนามัยและความปลอดภัย (ต่อ) - จัดเตรียมอุปกรณ์ป้องกันอันตรายส่วนบุคคลให้เพียงพอและเหมาะสมกับประเภทงานแก่พนักงาน เช่น ที่ครอบหู ที่อุดหู แวนตานิรภัย รองเท้านิรภัย ถุงมือ หน้ากาก เป็นต้น | ภายในพื้นที่โครงการ | - โครงการจัดเตรียมอุปกรณ์ป้องกันอันตรายส่วนบุคคลสำหรับพนักงานไว้อย่างเพียงพอและเหมาะสมกับประเภทงาน เช่น ที่ครอบหู ที่อุดหู แวนตานิรภัย รองเท้านิรภัย ถุงมือ หน้ากาก เป็นต้น | - | - รูปที่ 16 อุปกรณ์ป้องกันอันตรายส่วนบุคคล |

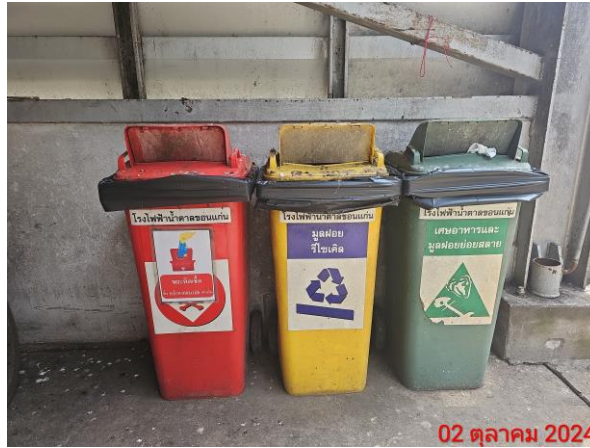
รูปที่ 19 ถึงขยะในพื้นที่โครงการ

| มาตรการป้องกันและแก้ไขผลกระทบสิ่งแวดล้อม | สถานที่ดำเนินการ | ผลการปฏิบัติตามมาตรการฯ | ปัญหา อุปสรรค ที่ไม่สามารถปฏิบัติ ตามมาตรการและ แนวทางแก้ไข | หลักฐานและ เอกสารอ้างอิง |
|--|---|---|--|--|
| 5. การจัดการกากของเสีย (ต่อ) - จัดเตรียมถังมูลฝอยเพื่อรองรับมูลฝอยทั่วไปที่เกิดขึ้นภายในโครงการอย่างเพียงพอก่อนรวบรวมนำไปกำจัดอย่างถูกหลักสุขาภิบาลต่อไปในพื้นที่ฝังกลบของเทศบาลนครขอนแก่น | ภายในพื้นที่โครงการ | - โครงการจัดเตรียมถังมูลฝอยเพื่อรองรับขยะมูลฝอยทั่วไปที่เกิดขึ้นภายในโครงการ และให้ บริษัท น้ำตาลขอนแก่น จำกัด (มหาชน) เป็นผู้ประสานงานให้เทศบาลตำบลลำน้ำพองเข้ามาดำเนินการเก็บขนทุกวันเสาร์เพื่อนำไปกำจัดอย่างถูกวิธีต่อไป | - | - รูปที่ 19 ถังขยะในพื้นที่โครงการ - ภาพผนวก 6ก |

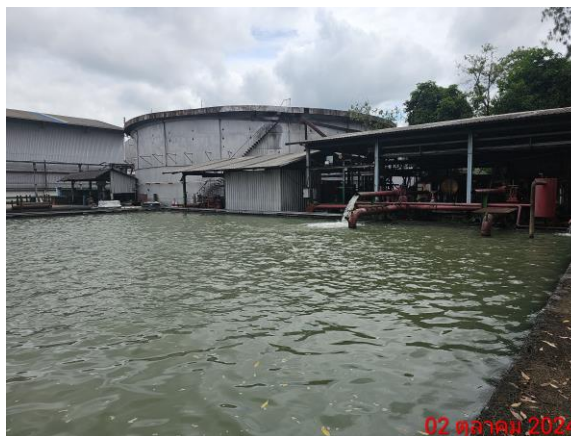
| มาตรการป้องกันและแก้ไขผลกระทบสิ่งแวดล้อม | สถานที่ดำเนินการ | ผลการปฏิบัติตามมาตรการฯ | ปัญหา อุปสรรคที่ไม่สามารถปฏิบัติตามมาตรการและแนวทางแก้ไข | หลักฐานและเอกสารอ้างอิง |
|---|---|--|--|--|
| 6. การระบายน้ำและป้องกันน้ำท่วม <ul style="list-style-type: none"> จัดสร้างระบบรวบรวมน้ำฝนภายในพื้นที่โครงการเชื่อมต่อกับบ่อเก็บน้ำฝนขนาด 1,000 ลบ.ม. ก่อนนำกลับมาใช้ใหม่ | ภายในพื้นที่โครงการ | - โครงการมีระบบรวบรวมน้ำฝนภายในพื้นที่โครงการเชื่อมต่อกับบ่อเก็บน้ำฝนขนาด 1,000 ลบ.ม. ก่อนนำกลับมาใช้ในการรดน้ำต้นไม้ หรือ ฉีดพรมบริเวณพื้นที่โดยรอบหม้อไอน้ำ | - | - รูปที่ 20 บ่อรวบรวมน้ำฝน |

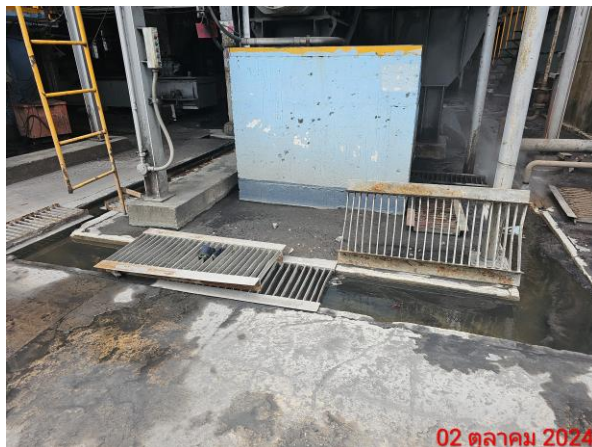
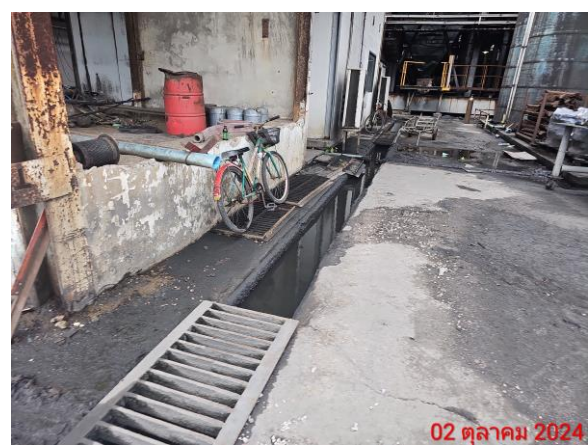
| มาตรการป้องกันและแก้ไขผลกระทบสิ่งแวดล้อม | สถานที่ดำเนินการ | ผลการปฏิบัติตามมาตรการฯ | ปัญหา อุปสรรคที่ไม่สามารถปฏิบัติตามมาตรการและแนวทางแก้ไข | หลักฐานและเอกสารอ้างอิง |
|---|---|--|--|--|
| - ขุดลอกระบบระบายน้ำเป็นประจำเพื่อป้องกันการอุดตันและต้นเหิน | ภายในพื้นที่โครงการ | - โครงการมีเจ้าหน้าที่ดูแลตรวจสอบทำความสะอาดรางระบายน้ำภายในพื้นที่โครงการเบื้องต้นทุกวัน เพื่อป้องกันการอุดตันของระบบระบายน้ำโดยล่าสุดมีการขุดลอกเมื่อเดือนธันวาคม 2567 | - | - รูปที่ 21 รางระบายน้ำ - รูปที่ 22 การขุดลอกระบบระบายน้ำ |

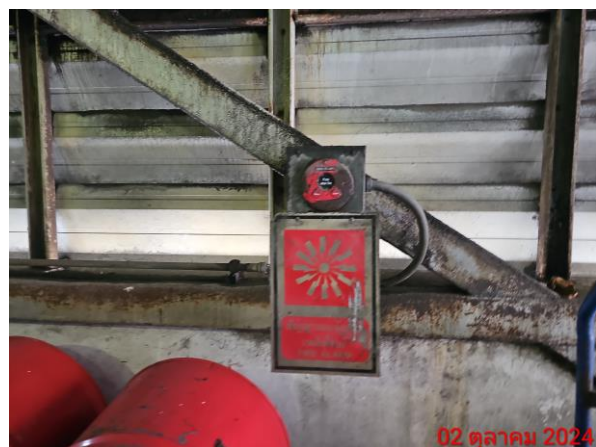
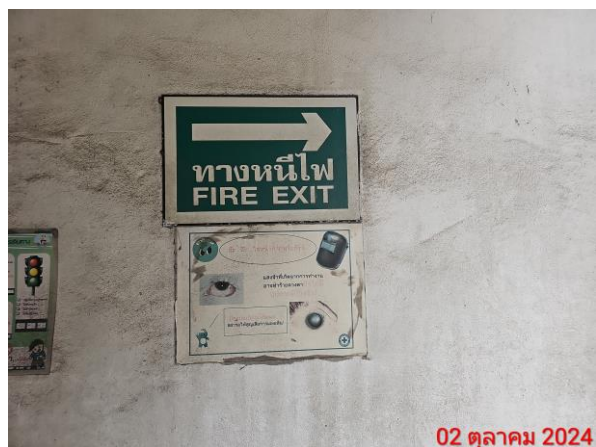
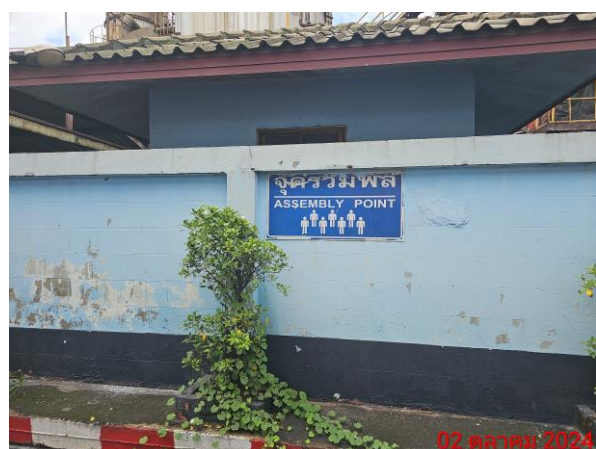
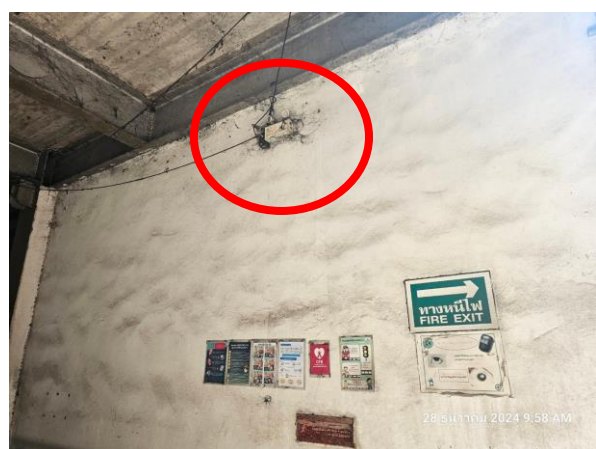
| มาตรการป้องกันและแก้ไขผลกระทบสิ่งแวดล้อม | สถานที่ดำเนินการ | ผลการปฏิบัติตามมาตรการฯ | ปัญหา อุปสรรค ที่ไม่สามารถปฏิบัติ ตามมาตรการและ แนวทางแก้ไข | หลักฐานและ เอกสารอ้างอิง |
|---|---|---|--|---|
| - จัดให้มีระบบตรวจสอบ ตรวจจับ และสัญญาณเตือนภัยแบบอัตโนมัติ เพื่อเตือนภัยแก่พนักงานในการเตรียมพร้อมในกรณีเกิดเหตุฉุกเฉิน | ภายในพื้นที่โครงการ | - โครงการติดตั้งสัญญาณเตือนภัยอัตโนมัติในพื้นที่โครงการ เพื่อเตือนภัยแก่พนักงานในกรณีเกิดเหตุฉุกเฉิน | - | - รูปที่ 25 ระบบเตือนภัยและอุปกรณ์ระงับอัคคีภัย - ภาคผนวก 13ก - ภาคผนวก 16ก |

สัญญาณเสียงแจ้งเตือนเหตุไฟไหม้ (Alarm bell)

ป้ายแสดงทางหนีไฟ

จุดรวมพล

ไฟฉุกเฉิน

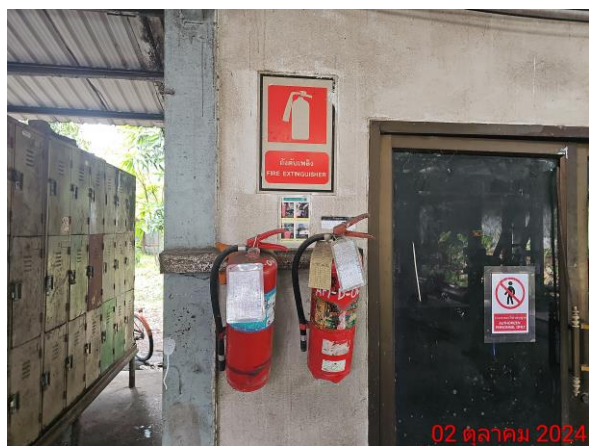
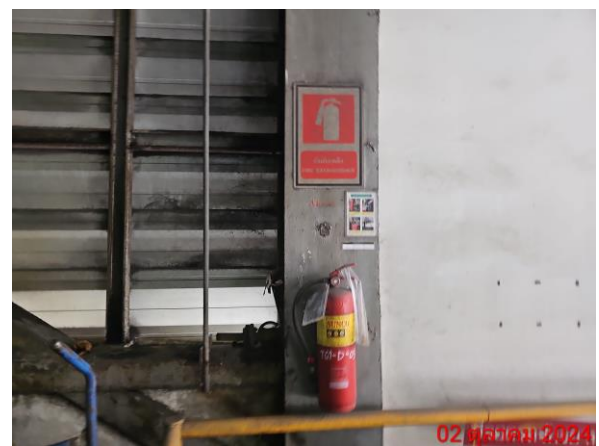
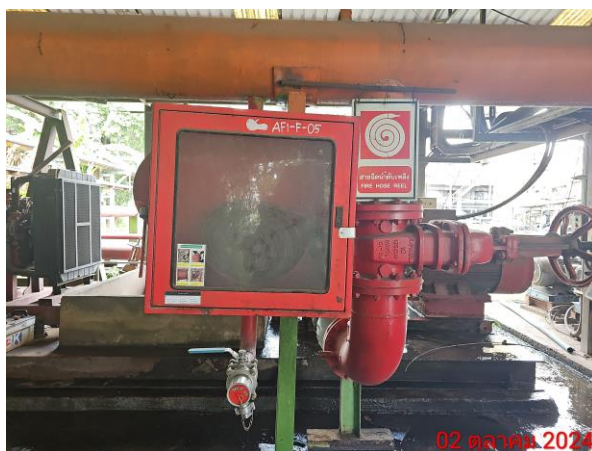
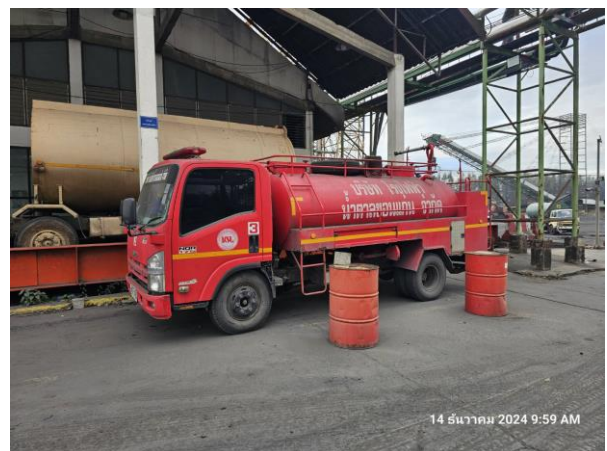
รูปที่ 25 ระบบเตือนภัยและอุปกรณ์ระงับอัคคีภัย (ต่อ)

| มาตรการป้องกันและแก้ไขผลกระทบสิ่งแวดล้อม | สถานที่ดำเนินการ | ผลการปฏิบัติตามมาตรการฯ | ปัญหา อุปสรรค ที่ไม่สามารถปฏิบัติ ตามมาตรการและ แนวทางแก้ไข | หลักฐานและ เอกสารอ้างอิง |
|---|---|---|--|---|
| - จัดให้มีอุปกรณ์ในการดับเพลิงอย่างเพียงพอตามกฎหมายหรือมาตรฐานสากลกำหนดไว้ | ภายในพื้นที่โครงการ | - โครงการจัดเตรียมอุปกรณ์ในการดับเพลิงภายในพื้นที่โครงการ ซึ่งเป็นไปตามกฎหมายหรือมาตรฐานสากลกำหนด เช่น ถังดับเพลิงแบบมือถือ ถังดับเพลิงเคมี รถดับเพลิง และการตรวจสอบเป็นประจำทุกเดือน | - | - รูปที่ 25 ระบบเตือนภัยและอุปกรณ์ระงับอัคคีภัย - ภาคผนวก 16ก |

ถังดับเพลิง

หัวจ่ายน้ำดับเพลิงและสายฉีดน้ำดับเพลิง

รถน้ำดับเพลิง

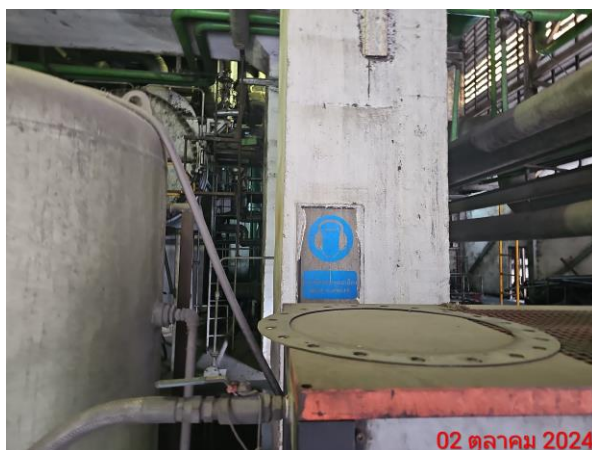
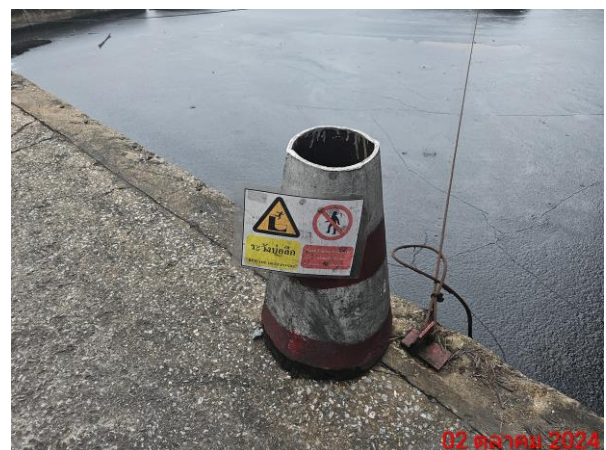
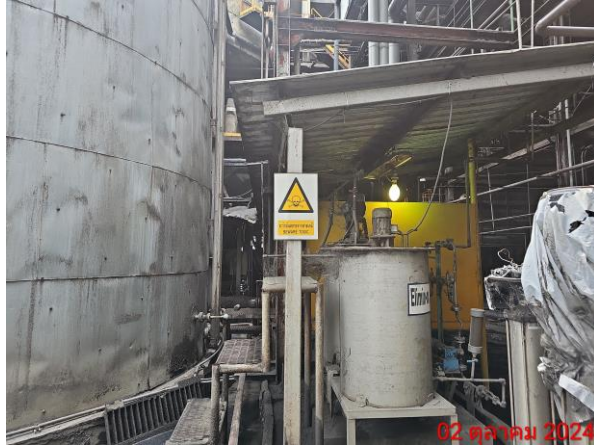
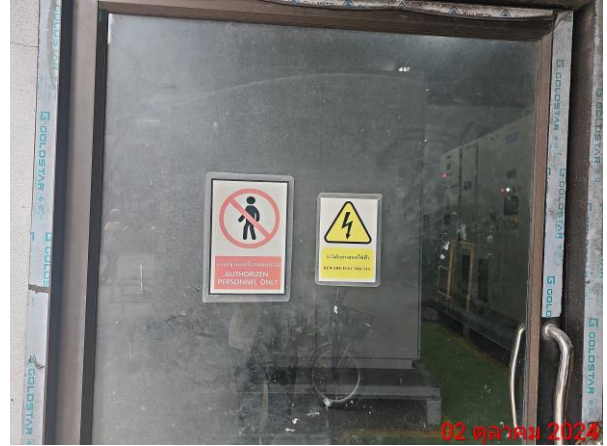
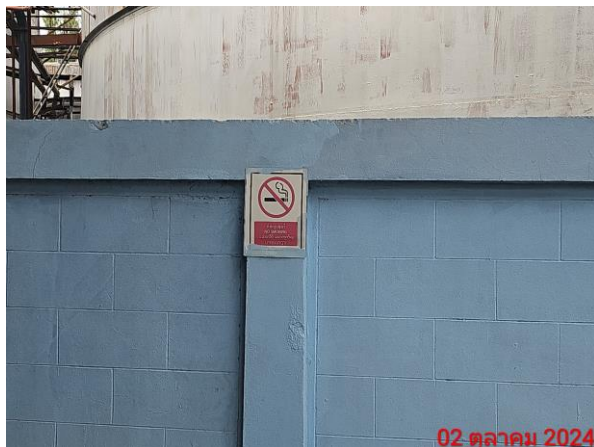
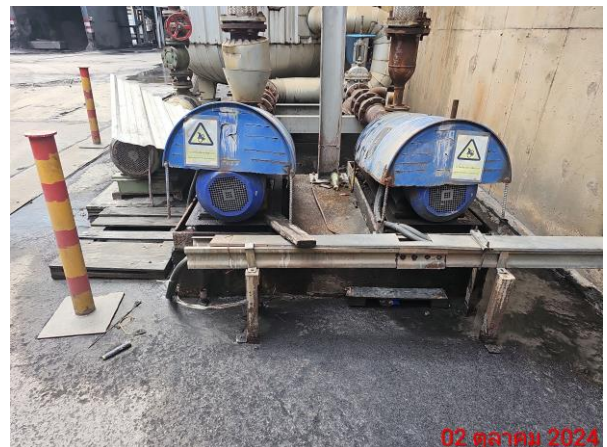
| มาตรการป้องกันและแก้ไขผลกระทบสิ่งแวดล้อม | สถานที่ดำเนินการ | ผลการปฏิบัติตามมาตรการฯ | ปัญหา อุปสรรคที่ไม่สามารถปฏิบัติตามมาตรการและแนวทางแก้ไข | หลักฐานและเอกสารอ้างอิง |
|---|---|---|--|---|
| - การเข้าไปทำงานในพื้นที่ที่มีความเสี่ยงต่อการสัมผัสเสียงดัง ความร้อน สารเคมีและฝุ่นละอองให้สวมใส่อุปกรณ์ป้องกันอันตรายส่วนบุคคลให้ถูกต้องและเหมาะสมกับลักษณะงานทุกครั้ง | ภายในพื้นที่โครงการ | - โครงการทำการอบรมพนักงานทุกคน ที่เข้าไปปฏิบัติงานในพื้นที่ที่มีความเสี่ยงต้องสวมใส่อุปกรณ์ป้องกันอันตรายส่วนบุคคลให้ถูกต้องและเหมาะสมกับลักษณะงานทุกครั้ง รวมทั้งติดป้ายเตือนเพื่อให้พนักงานปฏิบัติตามกฎอย่างเคร่งครัด | - | - รูปที่ 3 พนักงานสวมใส่อุปกรณ์ป้องกันอันตรายส่วนบุคคล - รูปที่ 15 ป้ายเตือนบริเวณที่มีเสียงดัง - รูปที่ 26 ป้ายเตือนด้านความปลอดภัย - ภาคผนวก 11ก |

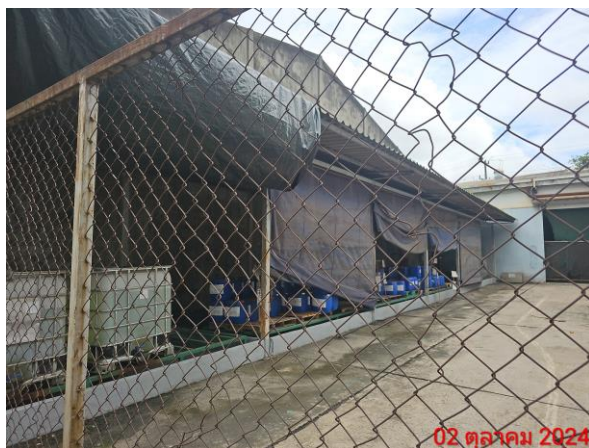
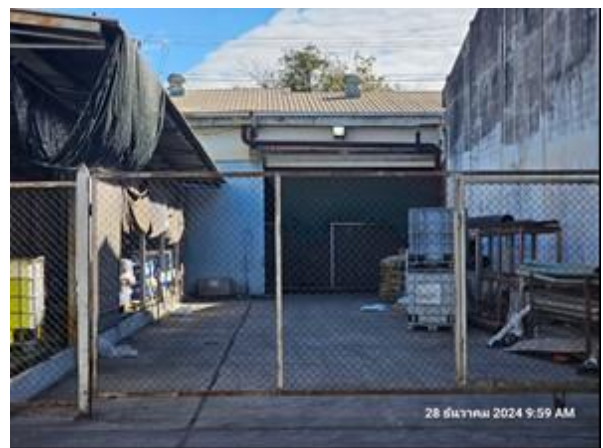
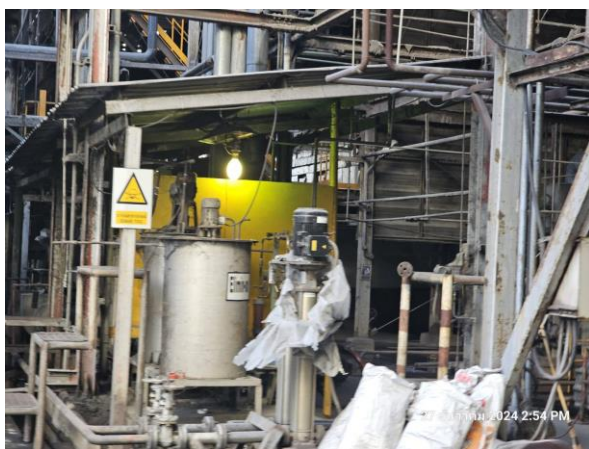
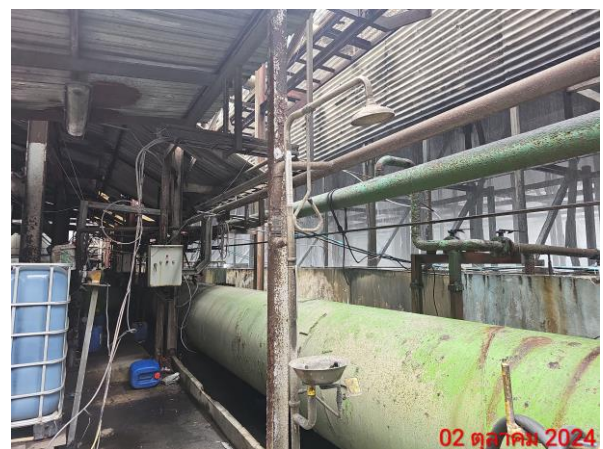
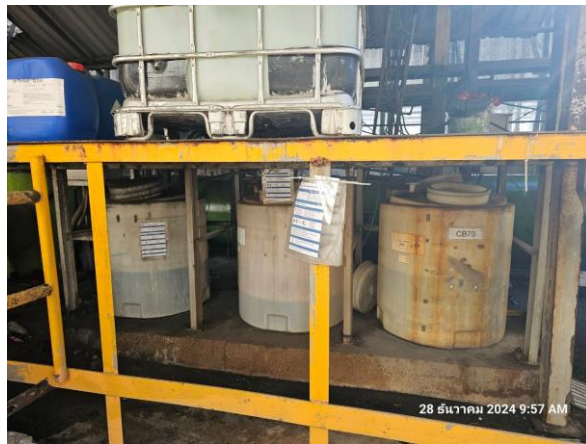
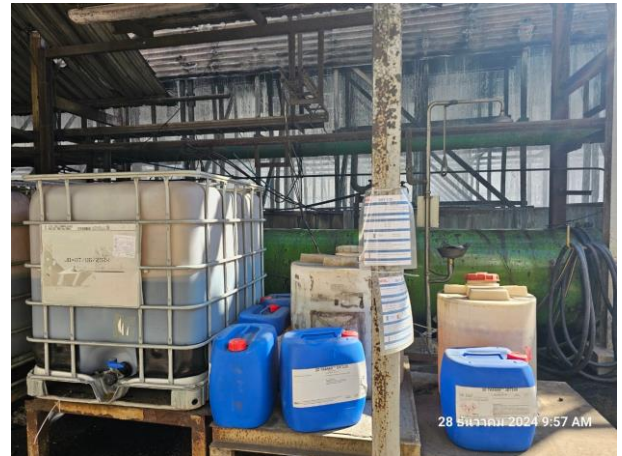
| มาตรการป้องกันและแก้ไขผลกระทบสิ่งแวดล้อม | สถานที่ดำเนินการ | ผลการปฏิบัติตามมาตรการฯ | ปัญหา อุปสรรคที่ไม่สามารถปฏิบัติตามมาตรการและแนวทางแก้ไข | หลักฐานและเอกสารอ้างอิง |
|--|---|---|--|---|
| - พนักงานที่ทำงานเกี่ยวข้องกับสารเคมีจะต้องได้รับการอบรมและดำเนินการตามข้อมูลความปลอดภัยด้านเคมีภัณฑ์อย่างเคร่งครัด เพื่อป้องกันและลดผลกระทบที่จะเกิดขึ้นทั้งต่อสุขภาพของพนักงานและสภาพแวดล้อมโดยรวม | ภายในพื้นที่โครงการ | - โครงการมีการอบรมด้านอาชีวอนามัย และความปลอดภัยให้กับพนักงานในการปฏิบัติงานที่เกี่ยวข้องกับสารเคมี เพื่อป้องกันอันตรายและลดผลกระทบที่อาจเกิดขึ้น ตามแผนด้านอาชีวอนามัยและความปลอดภัยเป็นประจำทุกปี รวมทั้งมีพื้นที่จัดเก็บสารเคมี โดยแยกแต่ละประเภทอย่างชัดเจน | - | - รูปที่ 24 การอบรมด้านอาชีวอนามัยและความปลอดภัย - รูปที่ 28 พื้นที่จัดเก็บสารเคมี - ภาพผนวก 12ก - ภาพผนวก 23ก |
