## บทที่ 3

## ผลการปฏิบัติตามมาตรการติดตามตรวจสอบผลกระทบสิ่งแวดล้อม

### 3.1 การติดตามตรวจสอบคุณภาพสิ่งแวดล้อม

#### 3.3.1 ผลการติดตามตรวจสอบคุณภาพน้ำทิ้ง

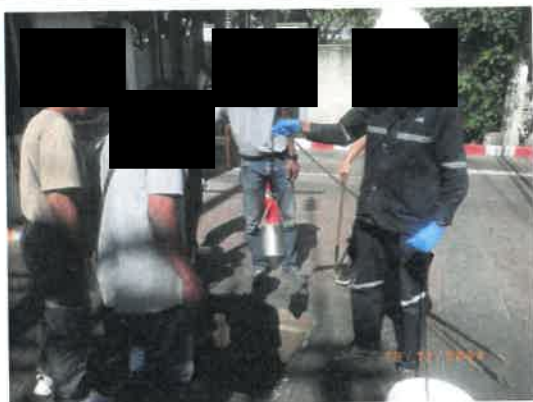
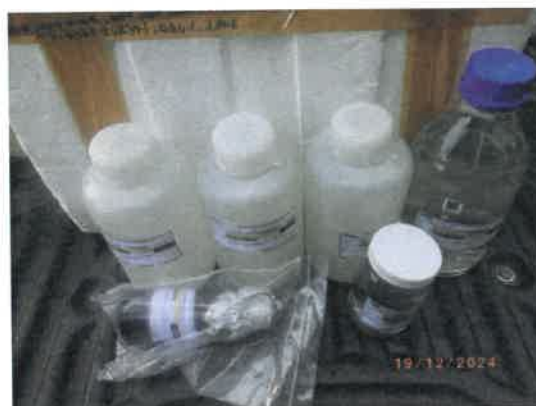
รูปที่ 3-1 การติดตามตรวจสอบคุณภาพน้ำทิ้ง  
บริเวณจุดระบายน้ำทิ้งออกนอกโครงการ
