มาตรการป้องกันและแก้ไขผลกระทบสิ่งแวดล้อม และมาตรการติดตามตรวจสอบผลกระทบสิ่งแวดล้อม

ตารางที่ 2-1 มาตรการป้องกันและแก้ไขผลกระทบสิ่งแวดล้อมโครงการโรงพยาบาลศิริรินทร์ (ส่วนขยาย)

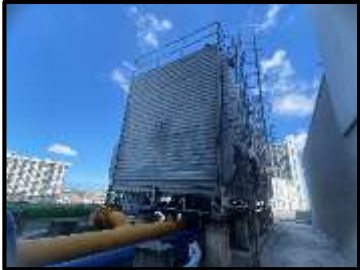
รูปที่ 2.2 หอผึ่งน้ำระบายความร้อน

5. การบำรุงรักษา ดูแลระบบปรับอากาศแบบทำน้ำเย็น ระลายความร้อนด้วยน้ำ (Water Cooled Chiller) และ หอผึ่งน้ำระบายความร้อนอยู่เป็นประจำ	จากการตรวจสอบพบว่า ทางโรงพยาบาลจัดให้มีเจ้าหน้าที่คอย บำรุงรักษา ดูแลระบบปรับอากาศแบบทำน้ำเย็นระลาย ความร้อนด้วยน้ำ (Water Cooled Chiller) และหอผึ่งน้ำ ระบายความร้อนอยู่เป็นประจำ	-

6. การทำความสะอาดหอผึ่งน้ำระบายความร้อนต้องขัด ล้างกำจัดตะกอนและตะกรันของระบบปรับอากาศฯ ต้องกระทำตามความจำเป็นอย่างน้อย 1 ครั้ง ต่อ ระยะเวลา 6 เดือน	จากการตรวจสอบพบว่า ทางโรงพยาบาลจัดให้มีเจ้าหน้าที่คอย ดูแลทำความสะอาดหอผึ่งน้ำระบายความร้อนและล้างกำจัด ตะกอนและตะกรันของระบบปรับอากาศฯตามที่มาตรการ ป้องกันและแก้ไขผลกระทบสิ่งแวดล้อมกำหนด	-

7. การบำบัดคุณภาพน้ำบริเวณหอผึ่งน้ำระบายความ ร้อนเพื่อควบคุมเชื้อลิจิโอเนลลาต้องป้องกันและลด ปริมาณตะกรัน ตะกอน แบคทีเรียและจุลินทรีย์อื่นๆ โดยการเติมสารชีวภาพ (Biocide) รวมถึงการใช้สาร ช่วยกระจายหรือสารเคมีที่ช่วยให้เกิดการรวมตัว (Formulated Chemical)	จากการตรวจสอบพบว่า ทางโรงพยาบาลจัดให้มีเจ้าหน้าที่คอย ดูแลทำความสะอาดหอผึ่งน้ำระบายความร้อนเพื่อเพื่อควบคุม เชื้อลิจิโอเนลลาต้องป้องกันและลดปริมาณตะกรัน ตะกอน แบคทีเรียและจุลินทรีย์อื่นๆตามที่มาตรการป้องกันและ แก้ไขผลกระทบสิ่งแวดล้อมกำหนด	-

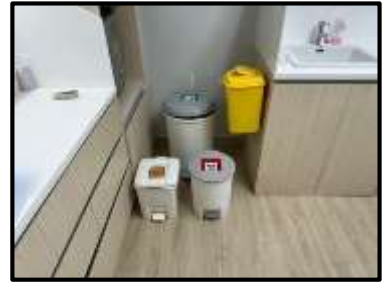
<p>รูปที่ 2.10 ถังขยะประเภทต่างๆ</p>

6. การจัดการขยะและขยะติดเชื้อ	1. จัดให้มีภาชนะรองรับขยะจากแหล่งกำเนิด พนักงานเก็บขนขยะและแยกเก็บขยะแต่ละประเภทตั้งแต่แหล่งกำเนิด	ทางโรงพยาบาลจัดให้มีภาชนะรองรับขยะ และพนักงานเก็บขนขยะแยกขยะแต่ละประเภทตั้งแต่แหล่งกำเนิด

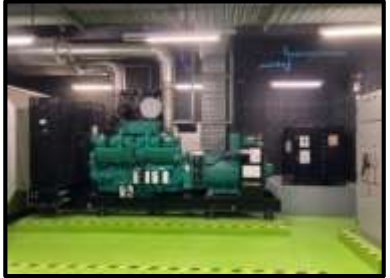
องค์ประกอบทางสิ่งแวดล้อม	มาตรการป้องกันและแก้ไขผลกระทบสิ่งแวดล้อม	ผลการปฏิบัติตามมาตรการฯ	อ้างอิง
คุณค่าการใช้ประโยชน์ของมนุษย์(ต่อ) 7. การใช้ไฟฟ้า(ต่อ)	2.จัดเตรียมเครื่องกำเนิดไฟฟ้าสำรองขนาด 1,500 KVA จำนวน 1 เครื่อง สามารถทำงานได้โดยอัตโนมัติเมื่อระบบจ่ายไฟฟ้าปกติหยุดทำงานโดยสามารถจ่ายพลังงานไฟฟ้าเป็นเวลาไม่น้อยกว่า 2 ชม.	ทางโรงพยาบาลได้จัดเตรียมเครื่องกำเนิดไฟฟ้าสำรองขนาด 1,500 KVAที่สามารถทำงานได้โดยอัตโนมัติเมื่อระบบจ่ายไฟฟ้าปกติหยุดทำงานโดยสามารถจ่ายพลังงานไฟฟ้าเป็นเวลาไม่น้อยกว่า 2 ชม.

รูปที่ 2.14 เครื่องสำรองไฟ ขนาด 1,500 KVA
	3. การจัดแสงสว่างในส่วนต่าง ๆ ของอาคาร กำหนดความเข้มของแสงสว่างตามข้อบัญญัติ กทม. เรื่อง ควบคุมอาคาร พ.ศ. 2544	จากการตรวจสอบพบว่า ทางโรงพยาบาลดำเนินการติดตั้งไฟส่องสว่างในส่วนต่าง ๆ ของอาคารตามกำหนดความเข้มของแสงสว่างตามข้อบัญญัติ กทม. เรื่อง ควบคุมอาคาร พ.ศ. 2544

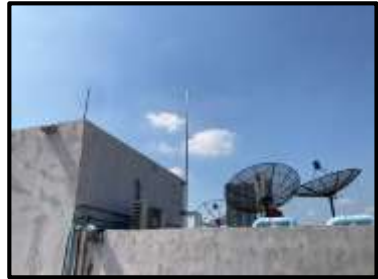
รูปที่ 2.16 ระบบป้องกันอันตรายจากฟ้าผ่า (หลักล่อฟ้า (Air Terminal))

7. โครงการได้จัดให้มีระบบป้องกันอันตรายจากฟ้าผ่า ซึ่งมีลักษณะเป็นหลักล่อฟ้า (Air Terminal) ที่ชั้นดาดฟ้า ซึ่งเป็นหลักคอยรับประจุไฟฟ้า (สายฟ้า) เดินสายจากตัวนำล่อฟ้าไปสู่ระบบลากสายดิน เพื่อถ่ายเทกระแสไฟจากสายฟ้า ตั้งแต่หัวนำล่อฟ้าลงสู่ดิน โดยกำหนดค่าความต้านทานไฟฟ้า Ground Resistivity ไม่น้อยกว่า 5 โอห์ม	ทางโรงพยาบาลจัดให้มีระบบป้องกันอันตรายจากฟ้าผ่า ซึ่งมีลักษณะเป็นหลักล่อฟ้า (Air Terminal) ที่ชั้นดาดฟ้า ซึ่งเป็นหลักคอยรับประจุไฟฟ้า (สายฟ้า) เดินสายจากตัวนำล่อฟ้าไปสู่ระบบลากสายดิน เพื่อถ่ายเทกระแสไฟจากสายฟ้า ตั้งแต่หัวนำล่อฟ้าลงสู่ดิน โดยกำหนดค่าความต้านทานไฟฟ้า Ground Resistivity ไม่น้อยกว่า 5 โอห์ม

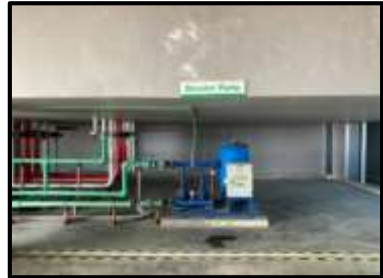
รูปที่ 2.17 การติดตั้งอุปกรณ์ Chilled Water Pump

องค์ประกอบทางสิ่งแวดล้อม	มาตรการป้องกันและแก้ไขผลกระทบสิ่งแวดล้อม	ผลการปฏิบัติตามมาตรการฯ	อ้างอิง
คุณค่าการใช้ประโยชน์ของมนุษย์(ต่อ) 8. อนุรักษ์พลังงาน	1. ติดตั้งอุปกรณ์ควบคุมความเร็วรอบการทำงานของ Chilled Water Pump ซึ่งจะช่วยให้ Pump ทำงานตาม flow rate ที่ต้องการได้มีผลทำให้ประหยัดพลังงานในการใช้งาน	จากการตรวจสอบพบว่า ทางโรงพยาบาลได้ติดตั้งอุปกรณ์ควบคุมความเร็วรอบการทำงานของ Chilled Water Pump ซึ่งจะช่วยให้ Pump ทำงานตาม flow rate ที่ต้องการได้มีผลทำให้ประหยัดพลังงานในการใช้งาน

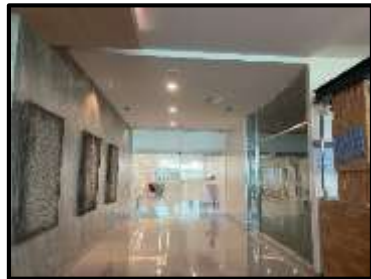
รูปที่ 2.18 การติดตั้งหลอดไฟประหยัดพลังงานในส่วนต่าง ๆ ของอาคาร

3. เลือกใช้หลอด Fluorescent แบบประหยัดพลังงาน	ทางโรงพยาบาลได้เลือกใช้หลอด Fluorescent แบบประหยัดพลังงานในส่วนต่าง ๆ ของโรงพยาบาล

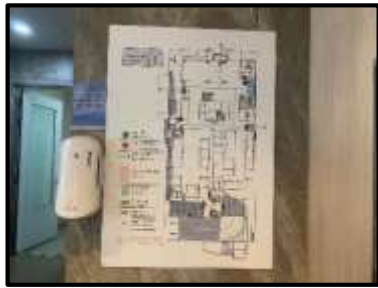
<p>รูปที่ 2.19 แผนผังแสดงเส้นทางหนีไฟ</p>

9. การป้องกันและระงับอัคคีภัย	<p>1. ติดตั้งระบบป้องกันอัคคีภัยตามที่ระบุไว้ในรายละเอียดโครงการ ให้เป็นไปตามกฎกระทรวง ฉบับที่ 33 (พ.ศ. 2535) และฉบับที่ 50 (พ.ศ. 2540) ออกตามความในพระราชบัญญัติควบคุมอาคาร พ.ศ. 2522 รายละเอียด ดังนี้</p> <ul style="list-style-type: none"> - อุปกรณ์แจ้งเหตุของโครงการมีทั้งระบบแจ้งเหตุอัตโนมัติและระบบแจ้งเหตุที่ใช้มือ - ระบบสัญญาณแจ้งเพลิงไหม้จะกระจายอยู่ตามจุดต่าง ๆ ทุกชั้นของอาคารมีอุปกรณ์ ได้แก่ ตู้ควบคุมระบบอัคคีภัย (Fire Alarm Control Panel : FACP, ตู้แผนผังแสดงตำแหน่งเกิดเหตุเพลิงไหม้ (Graphic Annunciator : ANN), โมดูลระบุตำแหน่ง (Module) - อุปกรณ์ตรวจจับความร้อน (เครื่องตรวจจับความร้อนชนิดตรวจจับอัตราเพิ่มของอุณหภูมิและชนิดจับอุณหภูมิคงที่) ตรวจจับควันซึ่งมีการติดตั้งกระจายไว้ทุกชั้นของอาคาร และระบบแจ้งเหตุที่ใช้มือเป็นชนิดดึงหรือกดปุ่ม - อุปกรณ์ส่งสัญญาณเตือนเพลิงไหม้มีความดังไม่ต่ำกว่า 85 Db(A) โดยติดตั้งไว้ทั่วทุกชั้น 	ทางโรงพยาบาลได้ดำเนินการติดตั้งระบบป้องกันอัคคีภัยตามที่ระบุไว้ในรายละเอียดโครงการ ให้เป็นไปตามกฎกระทรวง ฉบับที่ 33 (พ.ศ. 2535) และฉบับที่ 50 (พ.ศ. 2540) ออกตามความในพระราชบัญญัติควบคุมอาคาร พ.ศ. 2522

7. ติดแผนผังแสดงเส้นทางหนีไฟพร้อมจุดติดตั้งอุปกรณ์ดับเพลิงไว้หน้าโถงลิฟท์ทุกชั้น	จากการตรวจสอบพบว่า ทางโรงพยาบาลได้ติดแผนผังแสดงเส้นทางหนีไฟพร้อมจุดติดตั้งอุปกรณ์ดับเพลิงไว้หน้าโถงลิฟท์ของอาคาร	  รูปที่ 2.19 แผนผังแสดงเส้นทางหนีไฟ

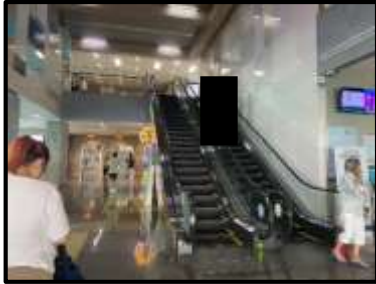
รูปที่ 2.26 บันไดหลักของโรงพยาบาล

9. บันไดหลักและทางหนีไฟอยู่บริเวณส่วนกลางของอาคาร มีระยะห่างระหว่างบันไดประมาณ 48 เมตร แต่ละชั้นต้องมีช่องระบายอากาศที่มีพื้นที่รวมกันไม่น้อยกว่า 1.4 ตารางเมตร เปิดสู่ภายนอกอาคารได้และมีระบบอัดลมภายในช่องบันไดหนีไฟที่มีความดันลมขณะใช้งานไม่น้อยกว่า 3.86 ปาสกาลเมตร ที่ทำงานได้โดยอัตโนมัติเอกเกิดเพลิงไหม้ และบันไดหนีไฟที่ลงสู่พื้นของอาคารนั้นต้องอยู่ในตำแหน่งที่สามารถออกสู่ภายนอกได้โดยสะดวก	จากการตรวจสอบพบว่า ทางโรงพยาบาลได้จัดทำบันไดหลักและทางหนีไฟอยู่บริเวณส่วนกลางของอาคาร

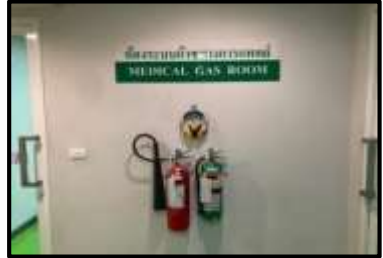
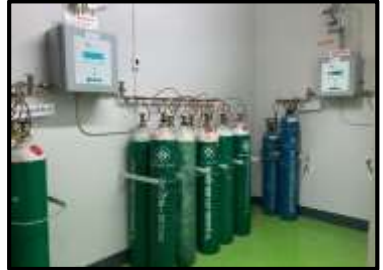
องค์ประกอบทางสิ่งแวดล้อม	มาตรการป้องกันและแก้ไขผลกระทบสิ่งแวดล้อม	ผลการปฏิบัติตามมาตรการฯ	อ้างอิง
คุณค่าการใช้ประโยชน์ของมนุษย์(ต่อ) 9. การป้องกันและระงับอัคคีภัย (ต่อ)	13. ห้ามเก็บวัสดุไวไฟ หรือวัสดุเคมี รวมทั้งห้ามใช้ก๊าซทุกชนิดเป็นเชื้อเพลิงภายในอาคาร	จากการตรวจสอบพบว่า ทางโรงพยาบาลได้จัดให้มีพื้นที่สำหรับเก็บก๊าซที่ใช้สำหรับใช้ทางการแพทย์ (ห้องระบบก๊าซทางการแพทย์) พร้อมอุปกรณ์ป้องกันเหตุฉุกเฉิน

รูปที่ 2.29 ห้องระบบก๊าซทางการแพทย์
	14. ห้ามวางของหรือวัสดุใด ๆ กีดขวางทางเดินภายในอาคาร	จากการตรวจสอบพบว่า ทางโรงพยาบาลมีมาตรการห้ามวางของหรือวัสดุใด ๆ กีดขวางทางเดินภายในอาคาร

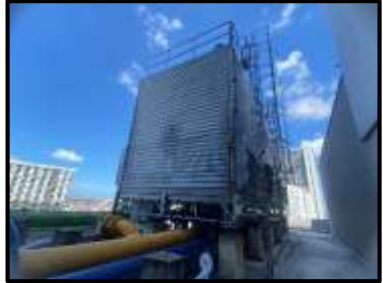
รูปที่ 2.2 หอผึ่งน้ำระบายความร้อน

3. ทำความสะอาดต้องขัดล้างกำจัดตะกอน และตะกอนของระบบปรับอากาศแบบทำน้ำเย็นระบายความร้อนด้วยน้ำ (Chiller) และหอผึ่งระบายความร้อนเป็นประจำอย่างน้อย ทุก 6 เดือน	ทางโรงพยาบาลได้ดำเนินการทำความสะอาดต้องขัดล้างกำจัดตะกอน และตะกอนของระบบปรับอากาศแบบทำน้ำเย็นระบายความร้อนด้วยน้ำ (Chiller) และหอผึ่งระบายความร้อนเป็นประจำ	-

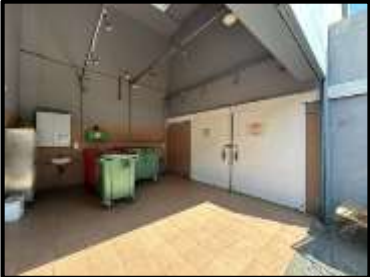
รูปที่ 2.12 ห้องพักขยะรวม

4. จัดให้มีภาชนะรองรับขยะจากแหล่งกำเนิด พนักงานเก็บขนขยะ และแยกเก็บขยะแต่ละประเภทตั้งแต่แหล่งกำเนิด	ทางโรงพยาบาลได้จัดทำห้องพักขยะรวม เป็นห้องขยะแบบปิดและจัดเตรียมภาชนะรองรับ ขนาดความจุถึงประมาณ 240 ลิตร แบ่งตามประเภทขยะ ได้แก่ ส่วนขยะเปียก ส่วนขยะแห้ง ส่วนขยะอันตราย และส่วนขยะรีไซเคิล ติดป้ายประเภทขยะอย่างชัดเจน
