## บทที่ 2

### การปฏิบัติตามมาตรการป้องกันและแก้ไขผลกระทบสิ่งแวดล้อม

**ตารางที่ 2.2-1** ผลการปฏิบัติตามมาตรการป้องกันและแก้ไขผลกระทบสิ่งแวดล้อม (ระยะดำเนินการ) โครงการโรงไฟฟ้าชีวมวล (ครั้งที่ 1)  
บริษัท เคบีเอส เพาเวอร์ จำกัด ระหว่างเดือนกรกฎาคม-ธันวาคม 2567

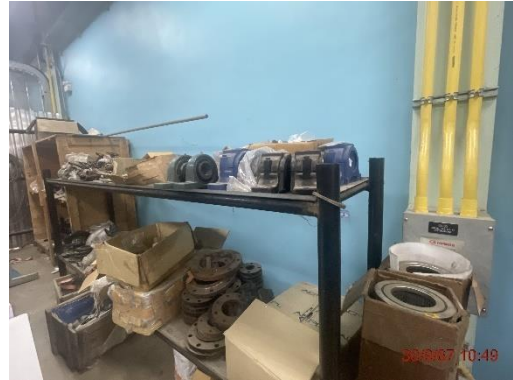
รูปที่ 4 อุปกรณ์อะไหล่สำรองสำหรับระบบควบคุมมลพิษทางอากาศ

มาตรการป้องกันและแก้ไขผลกระทบสิ่งแวดล้อม	สถานที่ดำเนินการ	ผลการปฏิบัติตามมาตรการฯ	ปัญหา อุปสรรค ที่ไม่สามารถปฏิบัติ ตามมาตรการ และแนวทางแก้ไข	หลักฐานและ เอกสารอ้างอิง
<b>2.1 มาตรการทั่วไป (ต่อ)</b> - จัดเตรียมอุปกรณ์อะไหล่ที่จำเป็นเกี่ยวข้องกับระบบควบคุมมลพิษทางอากาศให้มีจำนวนเพียงพอใช้ในการแก้ไข ซ่อมแซมเมื่อระบบควบคุมมลพิษทางอากาศขัดข้องได้ทันที	- ระบบบำบัดมลพิษทางอากาศ	- โครงการได้จัดเตรียมอุปกรณ์อะไหล่สำรอง สำหรับระบบควบคุมมลพิษทางอากาศไว้ในห้องพัสดุอย่างเพียงพอ เพื่อใช้ในการแก้ไขซ่อมแซม เมื่อระบบควบคุมมลพิษทางอากาศขัดข้องได้อย่างทันที	-	- รูปที่ 4 อุปกรณ์อะไหล่สำรองสำหรับระบบควบคุมมลพิษทางอากาศ

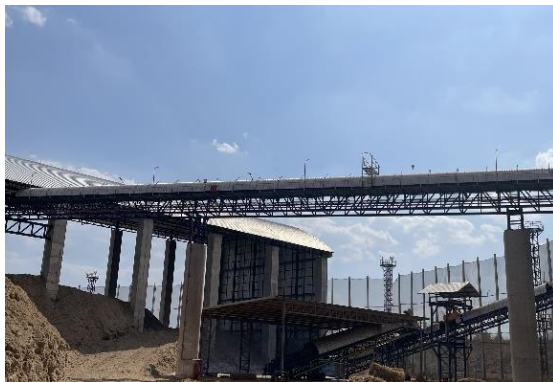
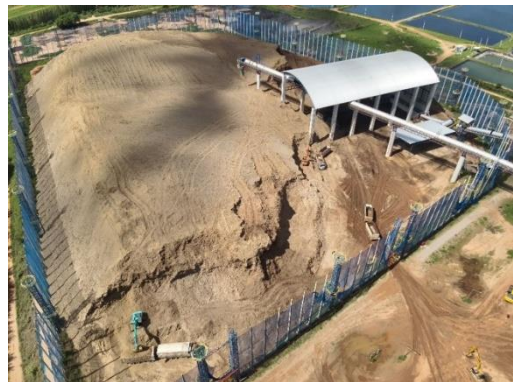
รูปที่ 5 ลานกองเก็บกากอ้อย (ลานกองเก็บเชื้อเพลิง)

มาตรการป้องกันและแก้ไขผลกระทบสิ่งแวดล้อม	สถานที่ดำเนินการ	ผลการปฏิบัติตามมาตรการฯ	ปัญหา อุปสรรค ที่ไม่สามารถปฏิบัติ ตามมาตรการ และแนวทางแก้ไข	หลักฐานและ เอกสารอ้างอิง
<b>2.2 มาตรการจัดการบริเวณพื้นที่จัดเก็บกากอ้อย (ต่อ)</b> - ติดตั้งแนวตาข่ายความสูงประมาณ 22 เมตร ขนาดของตาข่าย 3 มิลลิเมตร ในการดักเชื้อเพลิงและชะลอความเร็วลมที่พัดผ่านกองเชื้อเพลิงในทุกทิศทาง ยกเว้นเส้นทางเข้า-ออก	- ลานกองเชื้อเพลิง	- โครงการติดตั้งแนวตาข่ายความสูง 22 เมตร ขนาดของตาข่าย 3 มิลลิเมตร เพื่อใช้ดักกากอ้อยและชะลอความเร็วลมที่พัดผ่านกองกากอ้อย โดยช่วงฤดูหีบอ้อย ประจำปี 2567/2568 จำกัดความสูงของกองกากอ้อยสูงสุด 18 เมตร ทั้งนี้โครงการทำการปรับปรุงตาข่ายโดยการติดตั้งตาข่ายด้านล่างและประตูทางเข้า-ออก รวมทั้งเพิ่มตาข่ายบริเวณสายพานลำเลียงกากอ้อยเพื่อลดการฟุ้งกระจายของฝุ่นละออง	-	- รูปที่ 10 แนวตาข่ายบริเวณลานกองกากอ้อย - รูปที่ 5 ลานกองเก็บกากอ้อย (ลานกองเก็บเชื้อเพลิง)

มาตรการป้องกันและแก้ไขผลกระทบสิ่งแวดล้อม	สถานที่ดำเนินการ	ผลการปฏิบัติตามมาตรการฯ	ปัญหา อุปสรรค ที่ไม่สามารถปฏิบัติ ตามมาตรการ และแนวทางแก้ไข	หลักฐานและ เอกสารอ้างอิง
<b>2.4 การป้องกันและลดการเจริญเติบโตของเชื้อราในกากอ้อย (ต่อ)</b>  - กากอ้อยที่เกิดขึ้นจากกระบวนการหีบอ้อยให้ส่งเข้าสู่ห้องเผาไหม้ของหม้อไอน้ำโดยตรงส่วนที่เกินกว่าความต้องการใช้งาน จึงจะกองเก็บไว้ในพื้นที่กองเก็บเชื้อเพลิง	- ลานกองเชื้อเพลิง	- โครงการนำกากอ้อยที่เกิดจากกระบวนการหีบอ้อยส่งเข้าสู่ห้องเผาไหม้ของหม้อไอน้ำโดยตรง สำหรับส่วนที่เกินกว่าความต้องการใช้งานจะกองเก็บไว้ในพื้นที่กองเก็บเชื้อเพลิง (กองเก็บกากอ้อย)	-	- รูปที่ 5 ลานกองเก็บกากอ้อย (ลานกองเก็บเชื้อเพลิง)

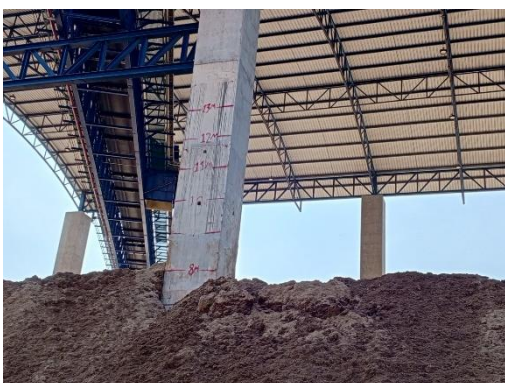
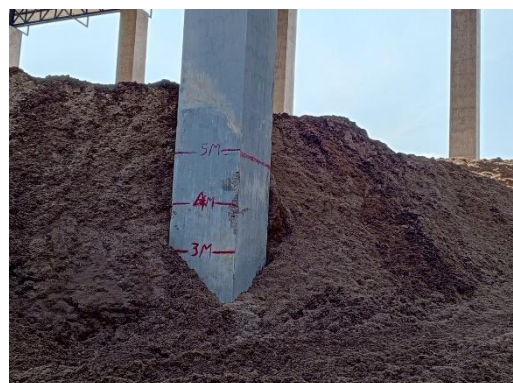
รูปที่ 6 เสาบอกระยะความสูงกองกากอ้อย

มาตรการป้องกันและแก้ไขผลกระทบสิ่งแวดล้อม	สถานที่ดำเนินการ	ผลการปฏิบัติตามมาตรการฯ	ปัญหา อุปสรรค ที่ไม่สามารถปฏิบัติ ตามมาตรการ และแนวทางแก้ไข	หลักฐานและ เอกสารอ้างอิง
<b>2.1 มาตรการทั่วไป (ต่อ)</b> - จัดทำเอกสารขั้นตอนและระยะเวลาในการปฏิบัติกรณิระบบควบคุมมลพิษขัดข้องให้เสร็จเรียบร้อยก่อนเปิดดำเนินการเพื่อสามารถควบคุมและเฝ้าระวังการเดินเครื่องให้มีค่าคุณภาพอากาศที่ระบายออกจากปล่องอยู่ในเกณฑ์ควบคุมตลอดเวลา	- พื้นที่โครงการ	- โครงการดำเนินการจัดทำเอกสารขั้นตอนในการปฏิบัติกรณิระบบควบคุมมลพิษขัดข้อง เพื่อให้พนักงานสามารถควบคุมและเฝ้าระวังการเดินเครื่องให้มีค่าคุณภาพอากาศที่ระบายออกจากปล่องอยู่ในเกณฑ์ควบคุมตลอดเวลา ซึ่งจะนำเสนอเอกสารในรายงานฉบับถัดไป	-	- ภาคผนวก 11 ข เอกสารขั้นตอนในการปฏิบัติกรณิระบบควบคุมมลพิษขัดข้อง
<b>2.2 มาตรการจัดการบริเวณพื้นที่จัดเก็บกากอ้อย</b> - กำหนดให้มีความสูงของกองกากอ้อยไม่เกิน 19 เมตร	- ลานกองเชื้อเพลิง	- ในช่วงฤดูหีบอ้อย ประจำปี 2567/2568 โครงการจำกัดความสูงของกองกากอ้อยสูงสุด 18 เมตร โดยมีการติดตั้งเสาบอกระยะความสูงในบริเวณพื้นที่ลานกองกากอ้อย	-	- รูปที่ 5 ลานกองเก็บกากอ้อย (ลานกองเก็บเชื้อเพลิง) - รูปที่ 6 เสาบอกระยะความสูงกองกากอ้อย

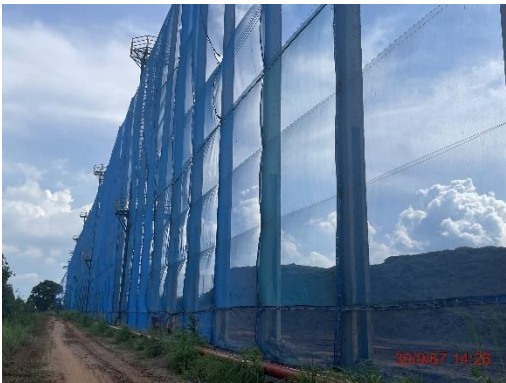
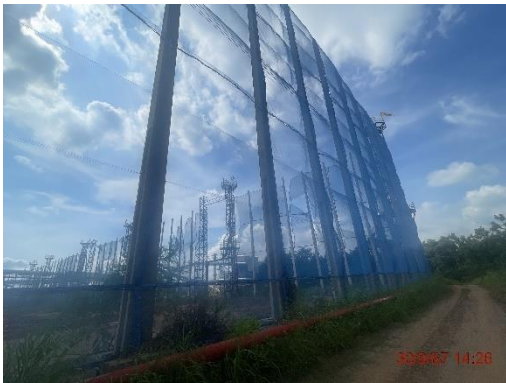
<p>30/8/67 14:26</p>
รูปที่ 10 แนวตาข่ายบริเวณลานกองกากอ้อย

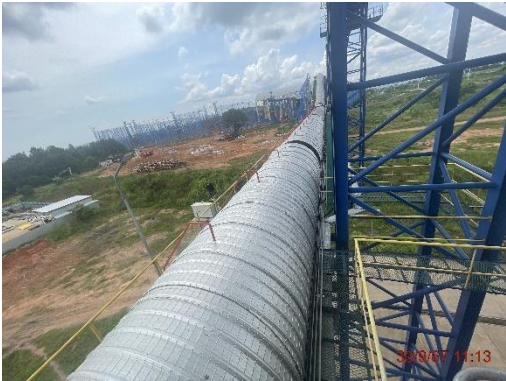
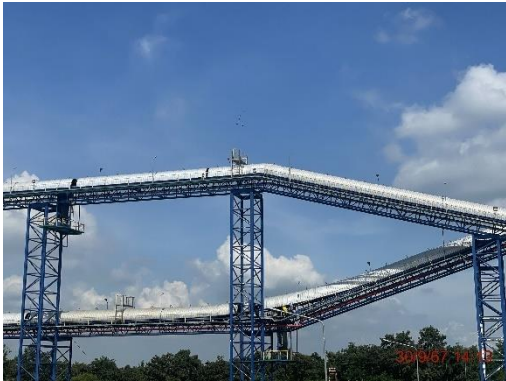
รูปที่ 13 สายพานลำเลียงกากอ้อย (ระบบปิดครอบ)

มาตรการป้องกันและแก้ไขผลกระทบสิ่งแวดล้อม	สถานที่ดำเนินการ	ผลการปฏิบัติตามมาตรการฯ	ปัญหา อุปสรรค ที่ไม่สามารถปฏิบัติ ตามมาตรการ และแนวทางแก้ไข	หลักฐานและ เอกสารอ้างอิง
<b>2.2 มาตรการจัดการบริเวณพื้นที่จัดเก็บกากอ้อย (ต่อ)</b> - กรณีโปรยกากอ้อยลงสู่กองเก็บกากอ้อยจะต้องติดตั้งครอบ กันฝุ่นฟุ้งกระจายที่สามารถปรับความยาวของครอบกันการ ฟุ้งกระจายของฝุ่นละอองได้ตามความสูงของกากอ้อย	ลานกองเชื้อเพลิง	โครงการมีการติดตั้งครอบกันฝุ่นฟุ้งกระจายที่สามารถ ปรับความยาวของครอบกันการฟุ้งกระจายของ ฝุ่นละอองได้ตามความสูงของกากอ้อย กรณีที่จะโปรย กากอ้อยลงสู่ลานกองเก็บกากอ้อย	-	รูปที่ 12 ครอบกันฝุ่น บริเวณกองเก็บกากอ้อย
<b>2.3 การลำเลียงกากอ้อยเข้าสู่ห้องเผาไหม้ของหม้อไอน้ำ</b> - ระบบสายพานลำเลียงที่ใช้ต้องเป็นระบบปิดครอบเพื่อลด การฟุ้งกระจายของฝุ่นละอองที่เกิดขึ้นระหว่างลำเลียง เข้าสู่ห้องเผาไหม้	- ระบบสายพาน ลำเลียงเชื้อเพลิง	- โครงการใช้ระบบสายพานลำเลียงกากอ้อยไปยัง หม้อไอน้ำเป็นแบบปิดครอบ เพื่อลดการฟุ้งกระจายของ ฝุ่นละอองที่เกิดขึ้นระหว่างลำเลียงเข้าสู่ห้องเผาไหม้	-	- รูปที่ 13 สายพาน ลำเลียงกากอ้อย (ระบบ ปิดครอบ)

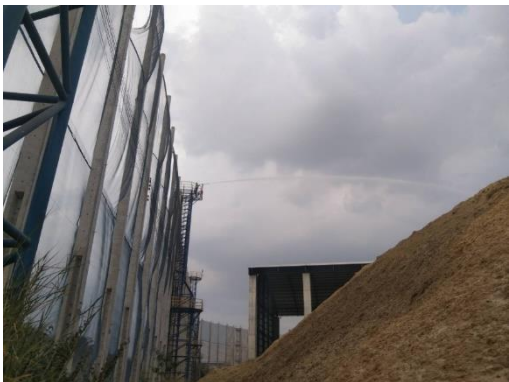
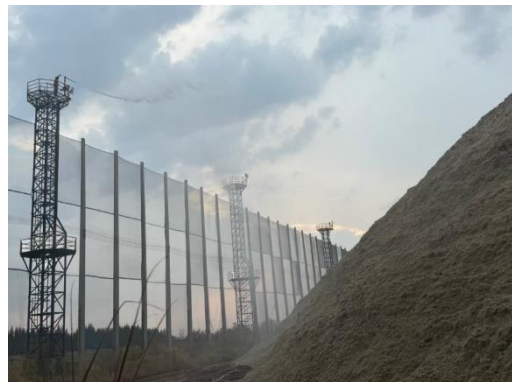
รูปที่ 15 การฉีดพรมน้ำบริเวณลานกองกากอ้อย

- สุ่มตรวจวัดอุณหภูมิของกองกากอ้อยและเก็บตัวอย่างกากอ้อยเพื่อวิเคราะห์หาค่าความชื้นเพื่อเป็นข้อมูลประกอบการป้องกันการเกิดหรือการเจริญเติบโตของเชื้อราในกองกากอ้อยในช่วงเวลาเดียวกับการเก็บตัวอย่างเพื่อการฉีดพรมน้ำลานกองเก็บกากอ้อยเพื่อป้องกันการฟุ้งกระจายของฝุ่นละออง ในกรณีที่พบว่ามีความไม่อยู่ในเกณฑ์ควบคุมให้นำกากอ้อยในบริเวณดังกล่าวไปใช้เป็นเชื้อเพลิงก่อนเป็นอันดับแรก	- ลานกองเชื้อเพลิง	- โครงการดำเนินการเก็บตัวอย่างกากอ้อย ในช่วงฤดูหีบอ้อย วันละ 3 ช่วงเวลา ได้แก่ 08.00 น., 16.00 น. และ 24.00 น. เพื่อวิเคราะห์หาค่าความชื้น และอุณหภูมิ เพื่อเป็นข้อมูลประกอบการป้องกันการเกิดหรือการเจริญเติบโตของเชื้อราในกองกากอ้อยในช่วงเวลาเดียวกับการเก็บตัวอย่างเพื่อการฉีดพรมน้ำลานกองเก็บกากอ้อยเพื่อป้องกันการฟุ้งกระจายของฝุ่นละออง ในกรณีที่พบว่ามีความไม่อยู่ในเกณฑ์ควบคุมให้นำกากอ้อยในบริเวณดังกล่าวไปใช้เป็นเชื้อเพลิงก่อนเป็นอันดับแรก	-	- ภาพผนวก 8 ขบันทึกค่าความชื้นและอุณหภูมิของเชื้อเพลิง  - รูปที่ 15 การฉีดพรมน้ำบริเวณลานกองกากอ้อย

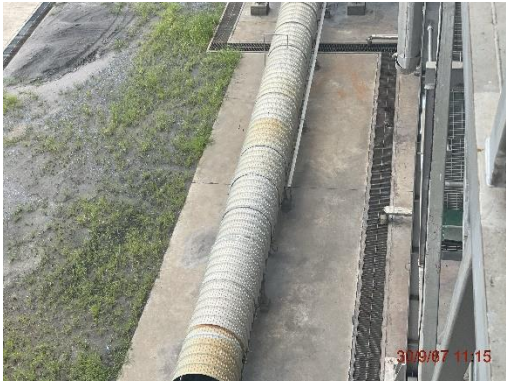
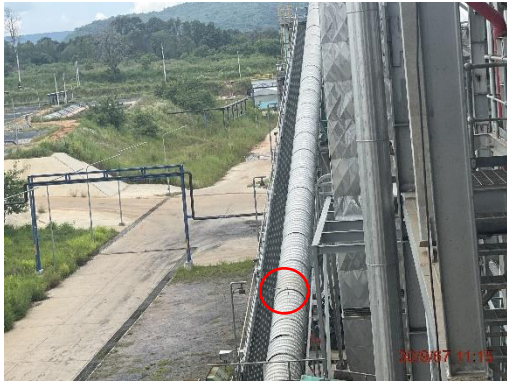
รูปที่ 18 สายพานลำเลียงเถ้าแบบปิดครอบ	รูปที่ 19 หัวสเปรย์น้ำบริเวณสายพานลำเลียงเถ้า

มาตรการป้องกันและแก้ไขผลกระทบสิ่งแวดล้อม	สถานที่ดำเนินการ	ผลการปฏิบัติตามมาตรการฯ	ปัญหา อุปสรรค ที่ไม่สามารถปฏิบัติ ตามมาตรการ และแนวทางแก้ไข	หลักฐานและ เอกสารอ้างอิง
<b>2.6 การควบคุมฝุ่นละอองไม่ให้ฟุ้งกระจายในบรรยากาศ</b> - จัดให้มีสายพานลำเลียงเถ้าแบบปิดครอบและจัดให้มีหัวสเปรย์น้ำในบริเวณสายพานลำเลียงเถ้า เพื่อลดการฟุ้งกระจายของเถ้า	- ระบบสายพานลำเลียงเถ้า	- โครงการจัดให้มีระบบสายพานลำเลียงเถ้าแบบปิดครอบ พร้อมทั้งติดตั้งหัวสเปรย์น้ำในบริเวณสายพานลำเลียงเถ้า เพื่อลดการฟุ้งกระจายของเถ้า	-	- รูปที่ 18 สายพานลำเลียงเถ้าแบบปิดครอบ - รูปที่ 19 หัวสเปรย์น้ำบริเวณสายพานลำเลียงเถ้า

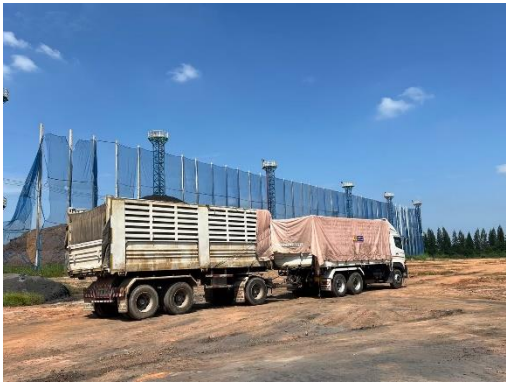
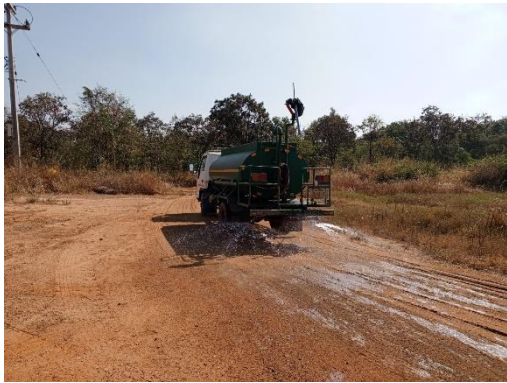
รูปที่ 20 สภาพรถบรรทุกเถ้าและการปิดคลุมผ้าใบของรถบรรทุกเถ้า	รูปที่ 21 การฉีดพรมน้ำเส้นทางการลำเลียงเถ้าภายในโครงการ

- กำหนดให้รถบรรทุกเถ้าทุกคันต้องคลุมผ้าใบให้มิดชิด เพื่อป้องกันการตกหล่นในระหว่างการขนส่ง	- พื้นที่โครงการ	- โครงการควบคุมให้รถบรรทุกเถ้าทุกคันต้องคลุมผ้าใบให้มิดชิด เพื่อป้องกันการตกหล่นในระหว่างการขนส่ง	-	- รูปที่ 20 สภาพรถบรรทุกเถ้า

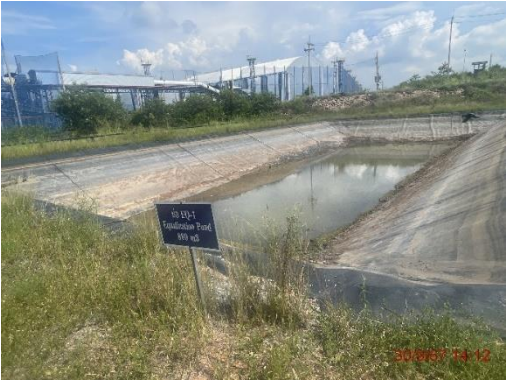
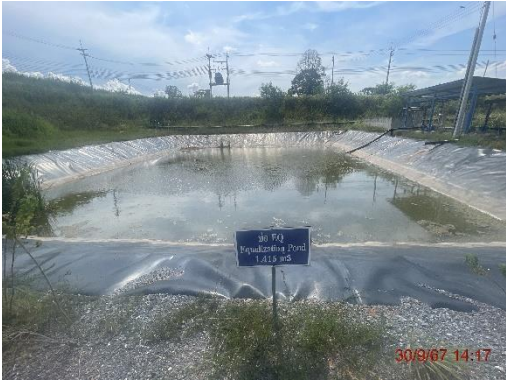
ระบบบำบัดน้ำเสียความสกปรกสูง (High BOD)	ระบบบำบัดน้ำเสียความสกปรกต่ำ (Low BOD)
รูปที่ 37 ระบบบำบัดน้ำเสีย

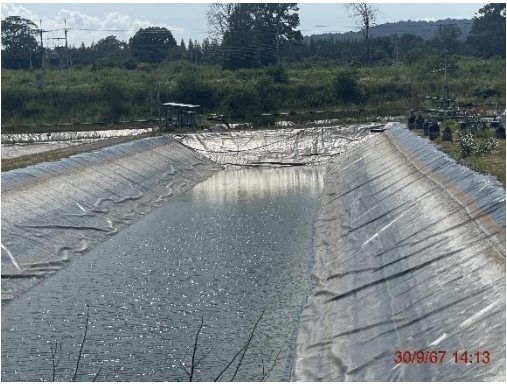
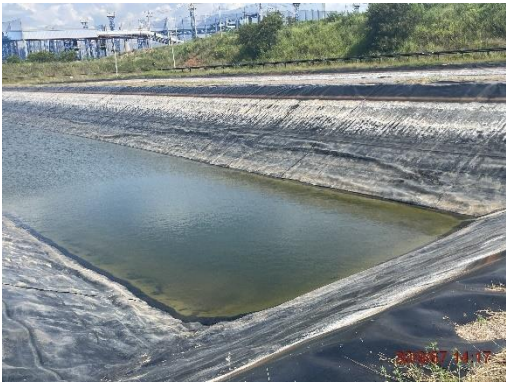
รูปที่ 38 การปูพื้นบ่อระบบบำบัดด้วย HDPE

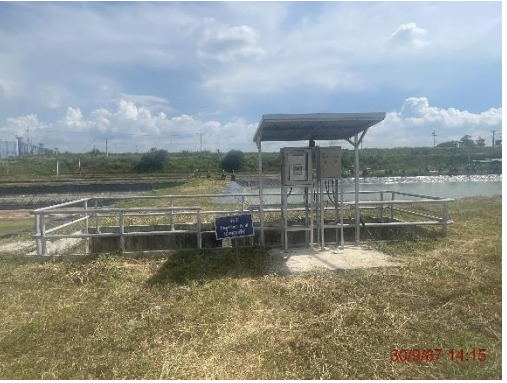
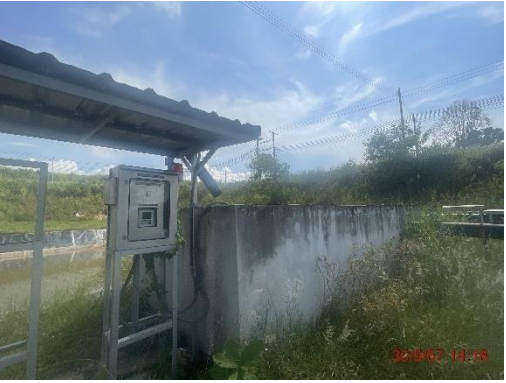
ระบบบำบัดน้ำเสียความสกปรกสูง (High BOD)	ระบบบำบัดน้ำเสียความสกปรกต่ำ (Low BOD)
รูปที่ 39 ถังตรวจสภาพน้ำเสีย (Inspection Tank)

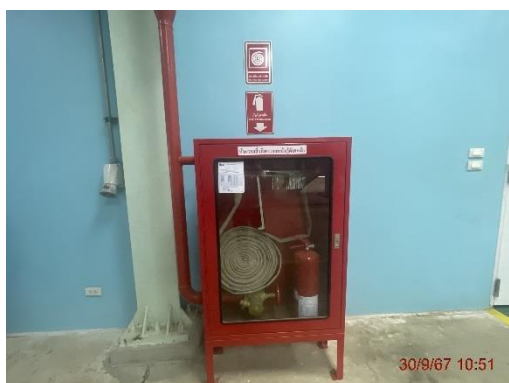
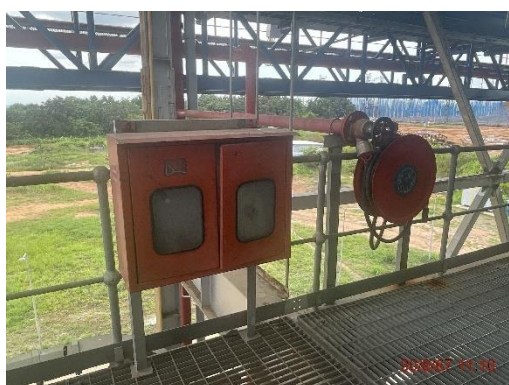
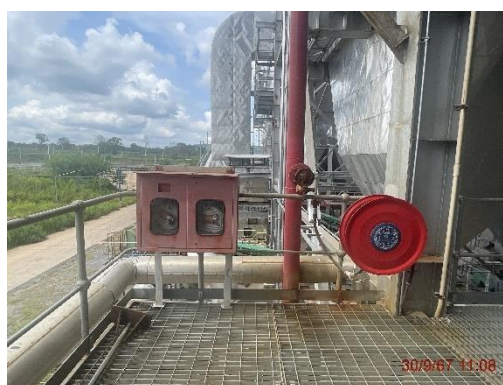
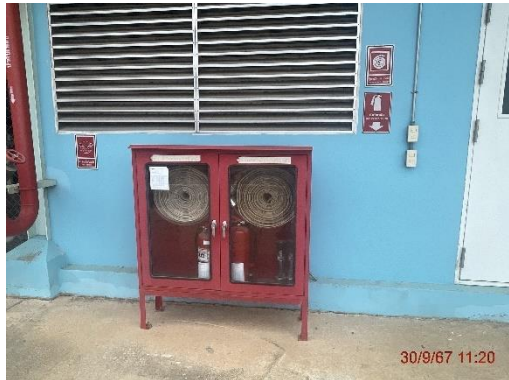
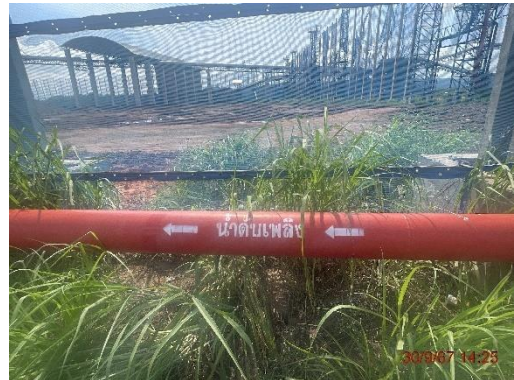
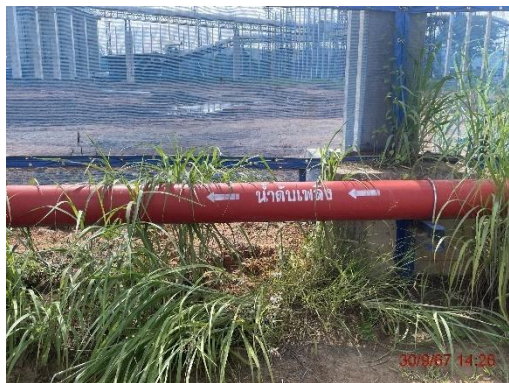
รูปที่ 58 ระบบดับเพลิงภายในพื้นที่โครงการ

รูปที่ 58 (ต่อ) ระบบดับเพลิงภายในพื้นที่โครงการ

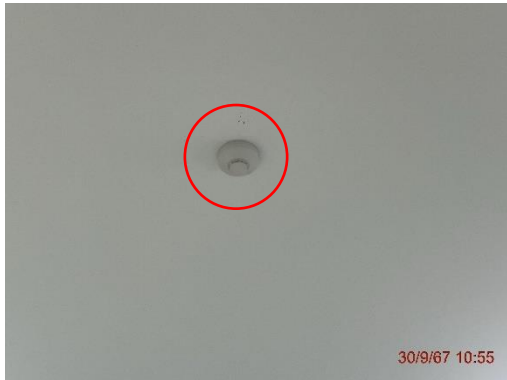
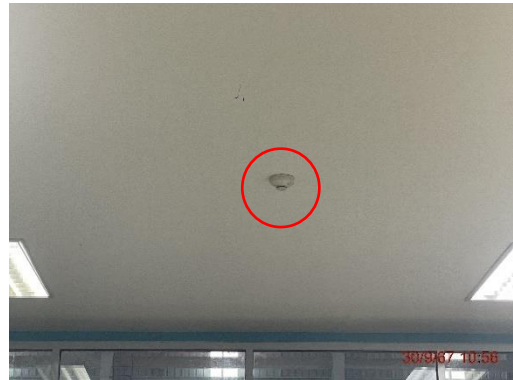
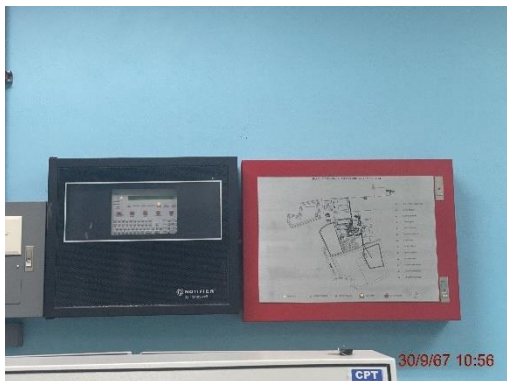
รูปที่ 59 ระบบตรวจสอบ ตรวจจับ และสัญญาณเตือนภัยกรณีเกิดเหตุฉุกเฉิน

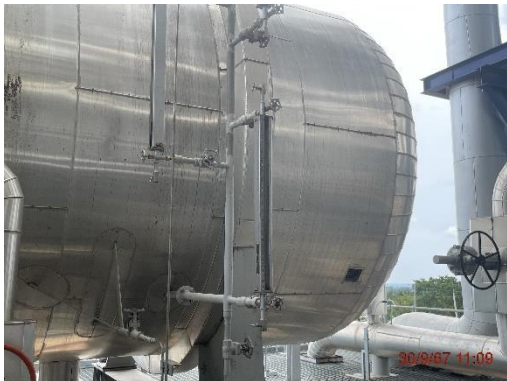
ลิ้นก้นกลับ (Check Valve/Non Return Valve)	อุปกรณ์วัดระดับน้ำ
รูปที่ 66 อุปกรณ์ความปลอดภัยของหม้อไอน้ำ
