ผลการปฏิบัติตามมาตรการป้องกัน
แก้ไข และลดผลกระทบสิ่งแวดล้อม

2.1 ผลการปฏิบัติตามมาตรการป้องกัน แก้ไข และลดผลกระทบสิ่งแวดล้อม

**ตารางที่ 2.1-1 สรุปผลการปฏิบัติตามมาตรการป้องกัน แก้ไข และลดผลกระทบสิ่งแวดล้อม โครงการปรับปรุงและเพิ่มเติมการผลิตไฟฟ้าในโรงงานน้ำตาล
ของ บริษัท น้ำตาลบ้านโป่ง จำกัด ประจำปีกรกฎาคม-ธันวาคม 2567**

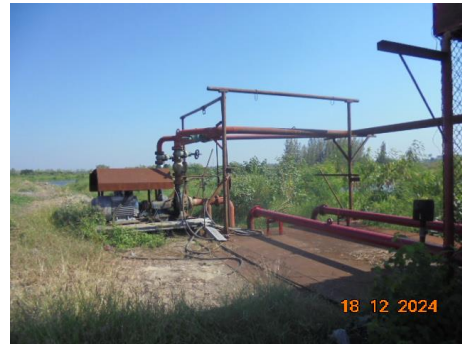
รูป 2-2 : ป้อนน้ำของสำหรับระบบควบคุมมลพิษอากาศ (Wet Scrubber)

4. จัดเตรียมอุปกรณ์อะไหล่ที่เกี่ยวข้องกับระบบควบคุมมลพิษทางอากาศให้มีจำนวนเพียงพอใช้ในการแก้ไข ซ่อมแซม เมื่อระบบควบคุมมลพิษทางอากาศขัดข้อง	ระบบบำบัดมลพิษทางอากาศ	- โครงการมีการจัดเตรียมอุปกรณ์อะไหล่ที่เกี่ยวข้องกับระบบควบคุมมลพิษทางอากาศ ในการแก้ไข ซ่อมแซม เมื่อระบบควบคุมมลพิษทางอากาศขัดข้อง	รูปที่ 2-2 : บั้มสำรองสำหรับระบบควบคุมมลพิษทางอากาศ (Wet Scrubber)	ไม่พบปัญหา

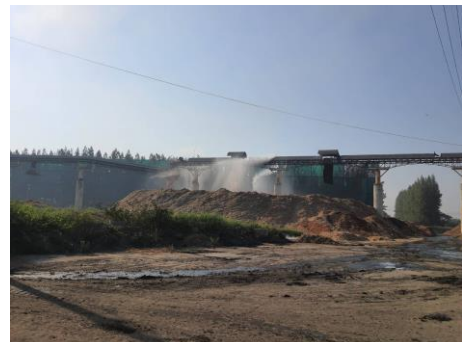
รูป 2-3 : ความสูงของกองกากอ้อย (ไม่เกิน 18 เมตร) และตาข่ายบริเวณลานกองกากอ้อย

2.2 มาตรการจัดการบริเวณพื้นที่จัดเก็บกากอ้อย				
1. กำหนดให้มีความสูงของกองกากอ้อยไม่เกิน 18 เมตร	ลานกองกากอ้อย	- โครงการมีการกำหนดให้มีความสูงของกองกากอ้อย และติดตั้งแนวตาข่ายบริเวณลานกองกากอ้อย เพื่อดักฝุ่นกากอ้อยฟุ้งกระจาย รวมทั้งมีการปลูกต้นไม้ (สนประดิพัทธ์) ตลอดแนวด้านนอกตาข่ายเพื่อช่วยกรองฝุ่นละออง	รูปที่ 2-3 : ความสูงของกองกากอ้อย (ไม่เกิน 18 เมตร) และตาข่ายบริเวณลานกองกากอ้อย รูปที่ 2-4 : แนวต้นไม้บริเวณพื้นที่ลานกองกากอ้อย	ไม่พบปัญหา

5. ติดตั้งแนวตาข่ายความสูงประมาณ 25 เมตร ขนาดของ ตาข่าย 3 มิลลิเมตร ในการดักกากอ้อยและชะลอ ความเร็วลมที่พัดผ่าน กองกากอ้อย	ลานกองกากอ้อย	- โครงการได้ติดตั้งแนวตาข่ายเพื่อชะลอความเร็วลมที่พัด ผ่าน กองกากอ้อยและดักฝุ่นกากอ้อยฟุ้งกระจาย	รูปที่ 2-3 : ความสูงของกองกาก อ้อย (ไม่เกิน 18 เมตร) และตา ข่ายบริเวณลานกองกากอ้อย	ไม่พบปัญหา

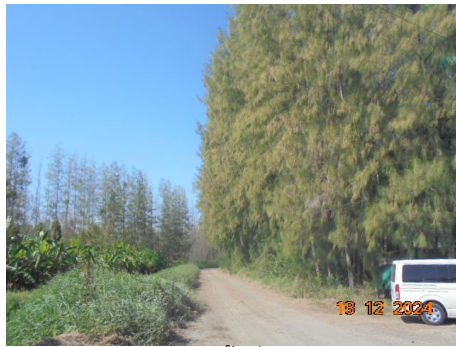
รูป 2-4 : แนวต้นไม้บริเวณพื้นที่ลานกองกากอ้อย

2. คุณภาพอากาศ (ต่อ)				
2.2 มาตรการจัดการบริเวณพื้นที่จัดเก็บกากอ้อย(ต่อ)				
4. ทำการปลูกต้นสนประดิพัทธ์สลับกับไม้ทรงพุ่มเตี้ย เช่น ต้นเข็ม หรือต้นไม้อื่นที่เทียบเท่าโดยรอบลานกองกาก อ้อย จำนวน 3 แถวสลับฟันปลา	ลานกองกากอ้อย	- โครงการมีการปลูกต้นไม้ (สนประดิพัทธ์) ตลอดแนวด้าน นอกตาข่ายทรงสูงบริเวณรอบลานกองกากอ้อย เพื่อช่วย กรองฝุ่นละออง	รูปที่ 2-4 : แนวต้นไม้บริเวณ พื้นที่ลานกองกากอ้อย	ไม่พบปัญหา

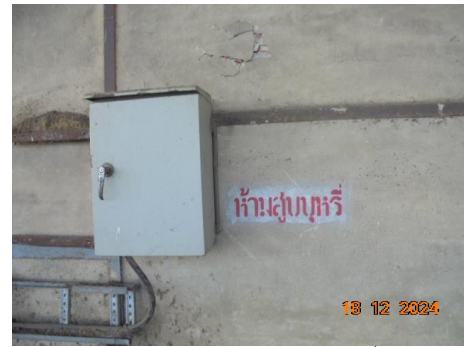
รูป 2-5 : ป้ายห้ามสูบบุหรี่
(บริเวณลานกองกากอ้อย)

2. คุณภาพอากาศ (ต่อ)				
2.2 มาตรการจัดการบริเวณพื้นที่จัดเก็บกากอ้อย(ต่อ)				
2. กำหนดให้พื้นที่ลานกองกากอ้อยและอาคารกองกากอ้อย เป็นพื้นที่เฉพาะห้ามบุคคลที่ไม่เกี่ยวข้องเข้าไปในพื้นที่ ดังกล่าว รวมทั้งสูบบุหรี่หรือนำวัสดุประเภทเชื้อเพลิงไฟ เข้าไปในพื้นที่ดังกล่าว	ลานกองกากอ้อย และอาคารกอง กากอ้อย	- โครงการกำหนดให้พื้นที่ลานกองกากอ้อยและอาคารกอง กากอ้อยเป็นพื้นที่เฉพาะ และห้ามบุคคลที่ไม่เกี่ยวข้องเข้า ไปในพื้นที่ดังกล่าว รวมทั้งห้ามสูบบุหรี่หรือนำวัสดุประเภท เชื้อเพลิงไฟเข้าไปในพื้นที่ดังกล่าว	รูปที่ 2-5 : ป้ายห้ามสูบบุหรี่ (บริเวณลานกองกากอ้อย)	ไม่พบปัญหา

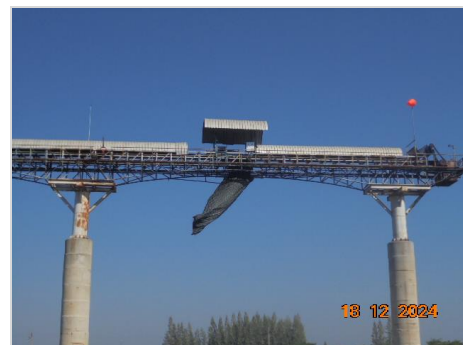
รูป 2-7 : ตู้โทรโข่งกองกากอ้อย

8. กรณีโปรยกากอ้อยลงสู่กองเก็บกากอ้อยจะต้องติดตั้งครอบกันฝุ่นฟุ้งกระจายที่สามารถรับความยาวของครอบกันการฟุ้งกระจายของฝุ่นละอองได้ตามความสูงของกากอ้อย	ลานกองกากอ้อย	- โครงการโปรยกากอ้อยผ่านการสูทเพื่อป้องกันการฟุ้งกระจายของฝุ่น	รูปที่ 2-7 : สูทโปรยกองกากอ้อย	ไม่พบปัญหา

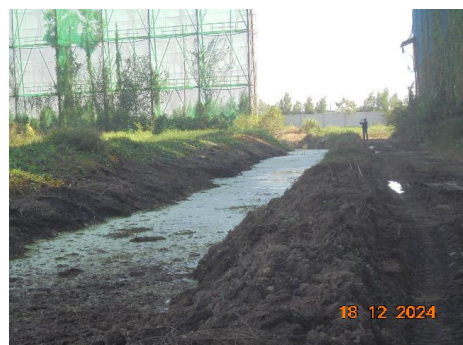
รูป 2-9 : รางระบายน้ำรอบลานกองกากอ้อย

10. หมั่นตักเศษกากอ้อยที่อาจตกลงสู่รางระบายน้ำโดยรอบ ลานกองกากอ้อย เพื่อลดโอกาสการอุดตันและหมักหมม	ลานกองกากอ้อย	- โครงการมีการตักเศษกากอ้อยที่ตกลงสู่รางระบายน้ำ โดยรอบลานกองกากอ้อย เพื่อลดการอุดตัน และการหมัก หมมอยู่เสมอ	รูปที่ 2-9 : รางระบายน้ำรอบ ลานกองกากอ้อย	ไม่พบปัญหา

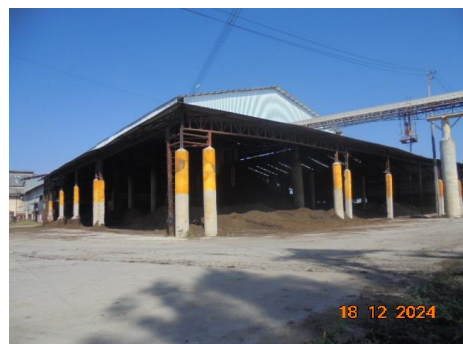
รูป 2-11 : อาคารเก็บกากอ้อย
และบริเวณลานกองกากอ้อย

2. กากอ้อยที่เกิดขึ้นจากกระบวนการหีบอ้อยให้ส่งเข้าสู่ห้องเผาไหม้ของหม้อไอน้ำโดยตรง ส่วนเกินกว่าความต้องการใช้งานจึงจะกองเก็บไว้ในพื้นที่กองเก็บกากอ้อย	ลานกองกากอ้อย	- โครงการใช้กากอ้อยที่เกิดขึ้นจากกระบวนการหีบอ้อยส่งเข้าสู่ห้องเผาไหม้ของหม้อไอน้ำโดยตรง ส่วนที่เกินความต้องการจะกองเก็บไว้ในอาคารเก็บกากอ้อยและบริเวณพื้นที่กองเก็บกากอ้อย	รูปที่ 2-11 : อาคารเก็บกากอ้อยและบริเวณลานกองกากอ้อย	ไม่พบปัญหา

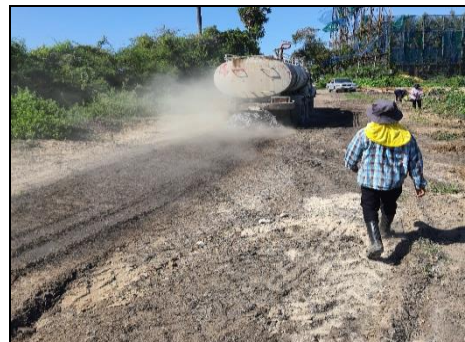
รูป 2-14 : การฉีดพรมน้ำบริเวณลานกองเถ้า

3. ชีดพรมน้ำถ้าผิวหน้ากองแห้งระหว่างรอการขนส่งออกนอกโครงการ	ลานกองเถ้า	- โครงการจะทำการชีดพรมน้ำถ้าผิวหน้ากองแห้งระหว่างที่รอการขนส่งออกนอกพื้นที่โครงการ	รูปที่ 2-14 : การชีดพรมน้ำบริเวณลานกองเถ้า	ไม่พบปัญหา

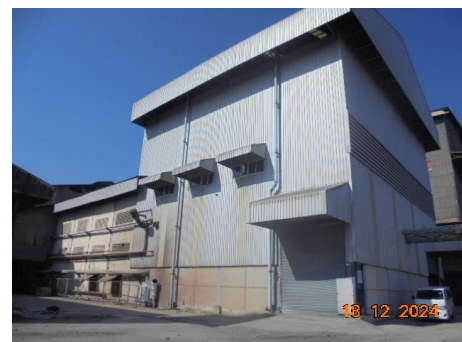
รูป 2-27 : อาคารเครื่องกำเนิดไฟฟ้า Generator

จุดปิดครอบเครื่องกำเนิดไฟฟ้า

อาคารแบบปิด

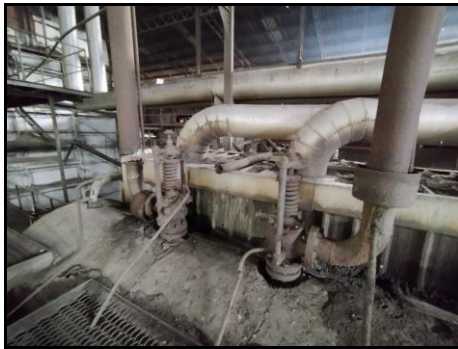
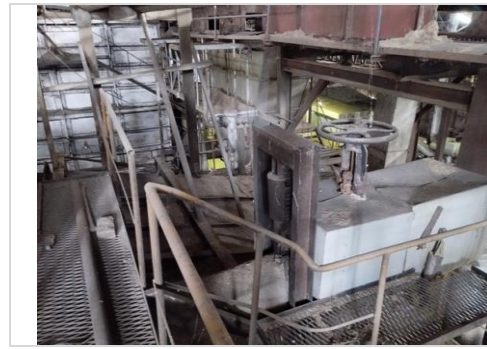
รูป 2-49 : วาล์วควบคุมความดันไอน้ำ

Bypass Valve วาล์วลดความดัน

Control valve วาล์วควบคุมความดัน

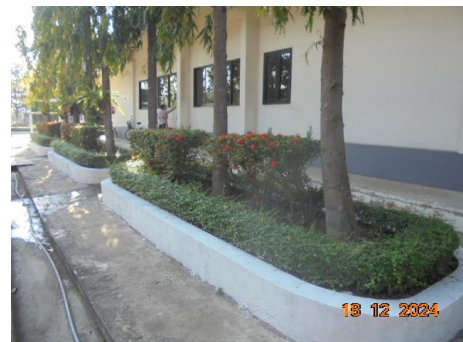
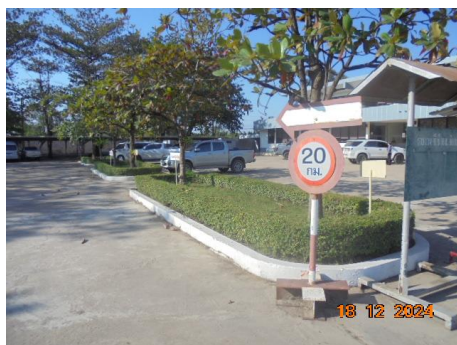
รูป 2-56 : พื้นที่สีเขียว

11. สุนทรียภาพ (ต่อ)				
2. การดูแลบำรุงรักษาพื้นที่สีเขียวจะใช้รถบรรทุกน้ำ หรือน้ำ โปรดน้ำต้นไม้ในพื้นที่สีเขียวเป็นประจำทุกวันยกเว้นใน วันที่ฝนตก ส่วนการใช้สารปรับปรุงดินในพื้นที่สีเขียวจะมี พนักงานดูแลโดยเฉพาะเป็นประจำทุกวันและมุ่งเน้นการ ใช้อินทรีย์วัตถุในการบำรุงรักษาพื้นที่สีเขียว	พื้นที่โครงการ	- โครงการมีการดูแลบำรุงรักษาพื้นที่สีเขียวโดยใช้รถบรรทุก น้ำหรือน้ำโปรดน้ำต้นไม้ในพื้นที่สีเขียวเป็นประจำทุกวัน ยกเว้นในวันที่ฝนตก	รูปที่ 2-56 : พื้นที่สีเขียว	ไม่พบปัญหา

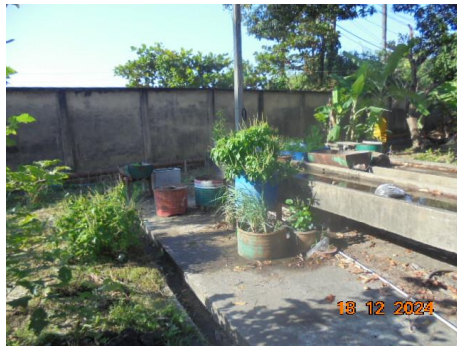
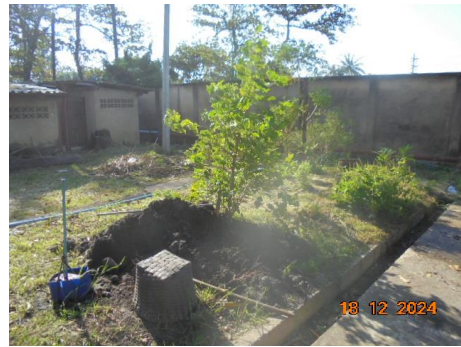
รูป 2-57 : พื้นที่เพาะชำต้นไม้

3. จัดให้มีแปลงเพาะพันธุ์ต้นไม้หรือเรือนเพาะชำต้นไม้ ภายในพื้นที่โครงการและในกรณีต้นไม้ในพื้นที่สีเขียว ตายต้องปลูกลทดแทนภายใน 30 วัน และมีการ บำรุงรักษาให้มีอัตราการเจริญเติบโตที่รวดเร็วเพื่อให้ สามารถใส่ประโยชน์ในการลดความเร็วลมและลดการ ฟุ้งกระจายของฝุ่นละออง	พื้นที่โครงการ	- โครงการจัดให้มีพื้นที่เพาะชำต้นไม้ภายในพื้นที่โครงการ และมีการบำรุงรักษาให้มีอัตราการเจริญเติบโตที่รวดเร็ว	รูปที่ 2-57 : พื้นที่เพาะชำต้นไม้	ไม่พบปัญหา
