# บทที่ 2

## ผลการดำเนินการตามมาตรการป้องกันและแก้ไขผลกระทบสิ่งแวดล้อม

การดำเนินงานตามมาตรการป้องกันและแก้ไขผลกระทบสิ่งแวดล้อมของโครงการท่าเหมืองชนิดแร่หินอุตสาหกรรมชนิดหินบะซอลต์ เพื่ออุตสาหกรรมก่อสร้าง ของนายปริญญา ศรีธีรรัตนัน ประทานบัตรที่ 28723/15655 ดำเนินการตามมาตรการฯ 2 ฉบับ ได้แก่

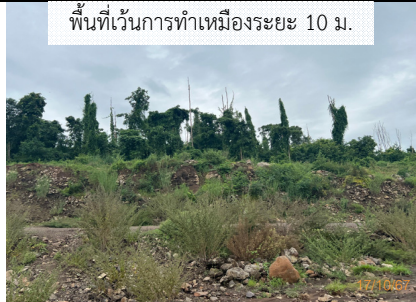
1. เว้นแนวเขตพื้นที่ไม่ทำเหมืองแร่ในระยะห่าง 50 ม. จากแนวถนนลูกรังด้านทิศใต้	- กำหนดขอบเขตกิจกรรมการทำเหมือง โดยเว้นการทำเหมืองจากแนวถนนลูกรังด้านทิศใต้ระยะ 50 ม. ส่วนด้านอื่นๆ เว้นแนวทำเหมืองในระยะ 10 ม.	- ไม่มี	<p>พื้นที่เว้นการทำเหมืองระยะ 10 ม.</p>

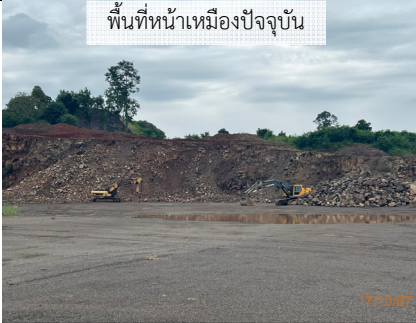
2. ทำเหมืองโดยวิธีเหมืองหาบแบบชันบันไดโดยกำหนดความกว้างของชันบันไดให้ไม่น้อยกว่า 10 ม. สูงไม่เกิน 10 ม. ทำเหมืองลึกไม่เกิน 20 ม. จากระดับผิวดิน พร้อมทั้งรักษาความลาดชันรวมของหน้าเหมืองไม่เกิน 45 องศา	- ทำเหมืองโดยวิธีเหมืองหาบแบบชันบันได โดยอยู่ระหว่างการพัฒนาหน้าเหมืองให้มีลักษณะชันบันไดความสูงไม่เกิน 10 ม. ความกว้างของชันบันได ไม่น้อยกว่า 10 ม. ทำเหมืองลึกไม่เกิน 20 ม. จากระดับผิวดิน พร้อมทั้งรักษาความลาดชันรวมของหน้าเหมืองไม่เกิน 45 องศา	- ไม่มี	<p>พื้นที่หน้าเหมืองปัจจุบัน</p>

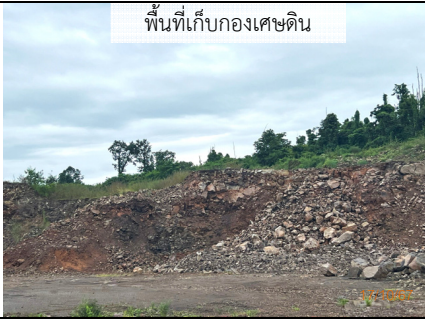
มาตรการป้องกันและแก้ไขผลกระทบสิ่งแวดล้อม และมาตรการติดตามตรวจสอบผลกระทบสิ่งแวดล้อม	ผลการปฏิบัติตามมาตรการ	ปัญหา อุปสรรคที่ไม่สามารถปฏิบัติ ตามมาตรการและแนวทางแก้ไข	ภาพประกอบมาตรการ
	สำหรับบริเวณพื้นที่บ่อเหมืองมีแนวต้นไม้เดิมซึ่งทำหน้าที่เป็น Buffer zone อยู่อย่างหนาแน่น จึงไม่ได้จัดสร้างคันทำนบดินและคุระบายน้ำ อย่างไรก็ตามได้ดูแลต้นไม้บริเวณดังกล่าวให้เจริญเติบโตได้อยู่เสมอ		<div data-bbox="1711 347 1944 389">พื้นที่เก็บกองเศษดิน</div>

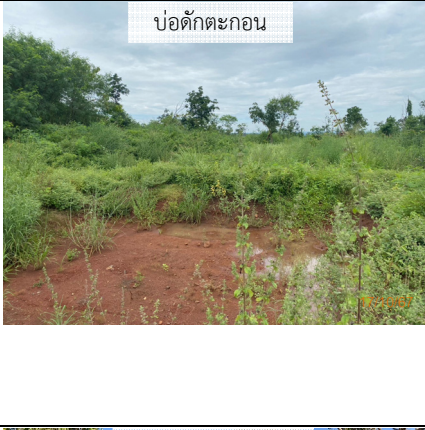
7. สร้างบ่อดักตะกอนในเขตพื้นที่โครงการบริเวณหมวดหลักฐานที่ 3 ติดกับพื้นที่เก็บกองเปลือกดินจำนวน 1 บ่อ และในเขตพื้นที่โรงโม่หินจำนวน 1 บ่อ ทั้งสองบ่อมีความกว้าง 50 ม. ยาว 100 ม. และลึก 2 ม. ความจุประมาณ 10,000 ลบ.ม. เพื่อรองรับน้ำจากพื้นที่เก็บกองเปลือกดินและพื้นที่โรงโม่หิน	- ทางโครงการได้สร้างบ่อดักตะกอนในเขตพื้นที่โครงการบริเวณหมวดหลักฐานที่ 8 และ 10 จำนวน 2 บ่อ ทั้งสองบ่อมีความกว้าง 50 ม. ยาว 100 ม. และลึก 2 ม. ความจุประมาณ 10,000 ลบ.ม. ส่วนบ่อน้ำบริเวณหมวดหลักฐานที่ 3 ติดกับพื้นที่เก็บกองเปลือกดินปัจจุบันใช้เป็นบ่อขุมเหมือง ซึ่งทั้ง 3 บ่อดักกล่าวสามารถรองรับน้ำจากพื้นที่หน้าเหมือง พื้นที่เก็บกองเปลือกดิน และพื้นที่โรงโม่หินได้อย่างเพียงพอ	- ไม่มี	<div data-bbox="1711 667 1890 708">บ่อดักตะกอน</div>

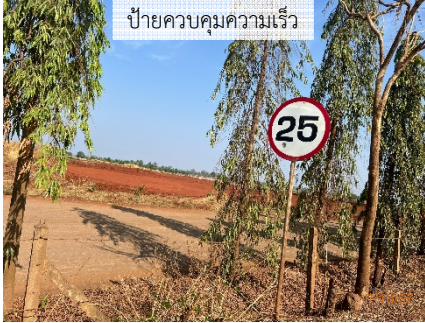
8. กำหนดให้ความเร็วของรถบรรทุกที่ใช้ขนส่งแร่ให้ใช้ความเร็วไม่เกิน 25 กม./ชม. ในช่วงที่เป็นถนนลูกรังและที่ผ่านชุมชน	- ควบคุมการใช้ความเร็วรถบรรทุกให้ไม่เกิน 25 กม./ชม. ภายในโครงการช่วงถนนลูกรังและภายนอกโครงการช่วงที่ผ่านชุมชน รวมทั้งติดป้ายควบคุมความเร็วริมเส้นทางขนส่งแร่	- ไม่มี	<div data-bbox="1711 1098 1912 1139">ป้ายควบคุมความเร็ว</div>

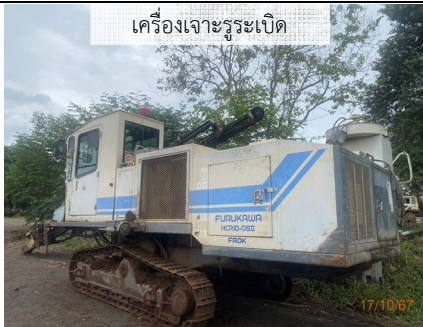
3. ใช้เครื่องเจาะระเบิดแบบดินตะขำที่มีเครื่องดูดฝุ่นติดตั้งที่บริเวณหัวเจาะหรือใช้น้ำหล่อลงในรูเจาะ เพื่อป้องกันและลดการฟุ้งกระจายของฝุ่นละอองที่เกิดจากรูระเบิด	- โครงการได้จัดเตรียมเครื่องเจาะระเบิดแบบดินตะขำที่มีเครื่องดูดฝุ่นติดตั้งที่บริเวณหัวเจาะเพื่อป้องกันและลดการฟุ้งกระจายของฝุ่นละอองที่เกิดจากรูระเบิด	- ไม่มี

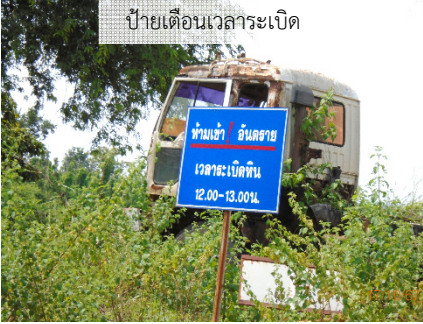
4. ใช้ปริมาณวัตถุระเบิดต่อจันทะถ่วงไม่เกิน 60 กก. โดยใช้ปุ๋ยแอมโมเนียมไนเตรทผสมน้ำมันดีเซล (AN-FO) อัตราส่วน 94.6 โดยน้ำหนัก และใช้แถบแบบห่วงเวลาจุดระเบิดระหว่างเวลา 12.00-13.00 น. วันละ 1 ครั้ง ให้มีสัญญาณเตือนภัยให้มองเห็นชัดเจนในระยะ 100 ม. และมีสัญญาณเสียงก่อนการระเบิดให้ได้ยินในระยะ 500 ม. เป็นเวลานาน 3 นาที พร้อมจัดทำป้ายเตือนเวลาทำการระเบิดหินและเขตการใช้วัตถุระเบิดไว้บริเวณปากทางเข้าเหมือง	- ทางโครงการใช้ปริมาณวัตถุระเบิดไม่เกิน 60 กก./จันทะถ่วง พร้อมทั้งจัดทำป้ายแจ้งเตือนเขตการใช้วัตถุระเบิดพร้อมเวลาในการระเบิด 12.00-13.00 น. ติดตั้งไว้บริเวณทางเข้าพื้นที่โครงการ และจัดให้มีสัญญาณแจ้งเตือนก่อนการระเบิดให้ได้ยินในระยะ 500 ม. เป็นเวลา 3 นาที	- ไม่มี

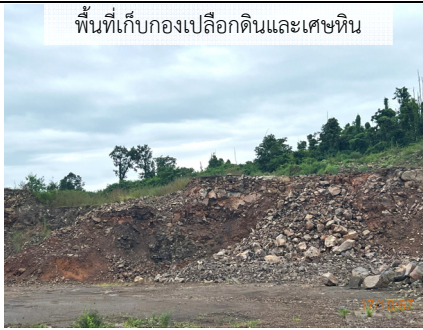
6. ใช้พื้นที่บริเวณทางด้านทิศตะวันตกเนื้อที่ประมาณ 13 ไร่ เป็นพื้นที่เก็บกองเปลือกดินเศษหินและมูลดินทราย โดยแยกกองเปลือกดินไว้ต่างหาก กองสูงประมาณ 5 ม. มีความลาดเอียงด้านข้างประมาณ 30 องศา ทั้งนี้บริเวณกองเปลือกดินที่ไม่มีการกองดินเพิ่มเติมให้ปลูกหญ้าหรือพืชคลุมดินเพื่อป้องกันการชะล้างของดิน	- ทางโครงการได้ใช้พื้นที่บริเวณทางด้านทิศตะวันตกเนื้อที่ประมาณ 13 ไร่ เป็นพื้นที่เก็บกองเปลือกดินเศษหินและมูลดินทราย ส่วนบริเวณที่ไม่มีการกองดินได้ปล่อยให้พืชคลุมดินขึ้นปกคลุมตามธรรมชาติเพื่อป้องกันการชะล้างของดิน	- ไม่มี	พื้นที่เก็บกองเปลือกดินและเศษหิน

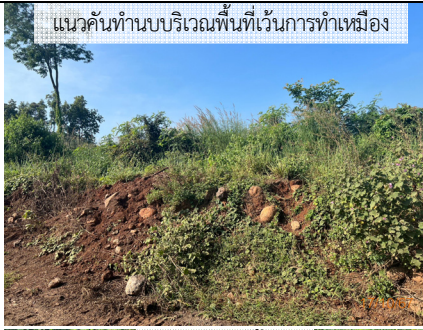
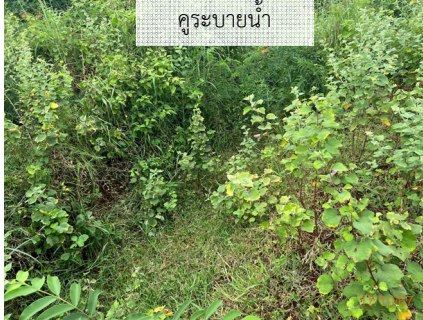
คูระบายน้ำ

7. สร้างคันทำนบดินอัดแน่น ขนาดฐานกว้างประมาณ 6 ม. สันด้านบนกว้าง 2 ม. ความสูง 2 ม. ร่วมกับคูระบายน้ำ ขนาดความกว้าง 3 ม. ท้องร่องกว้าง 1 ม. ความลึก 1 ม. ตามแนวเขตพื้นที่เวนไม่ทำเหมือง เพื่อควบคุมปริมาณน้ำฝนชะล้างพื้นที่โครงการ และเบี่ยงเบนทางน้ำให้ไหลลงบ่อดักตะกอน พร้อมทั้งปลูกพืชคลุมดินและต้นไม้ท้องถิ่นหรือไม่โตเร็วทรงสูงบนคันทำนบ และในพื้นที่เวนไม่ทำเหมืองในระยะ 10 ม. และ 50 ม. อย่างน้อย 3 แถว ระยะปลูก 2x2 ม. แบบสลับฟันปลา ทั้งนี้ให้ดำเนินการแล้วเสร็จก่อนขอเปิดการทำเหมือง	- จัดสร้างคันทำนบดินอัดแน่น ขนาดฐานกว้าง 6 ม. สันด้านบนกว้าง 2 ม. ความสูง 2 ม. และคูระบายน้ำ ขนาดความกว้าง 3 ม. ท้องร่องกว้าง 1 ม. บริเวณพื้นที่เวนไม่ทำเหมืองระยะ 50 ม.  - บริเวณพื้นที่เวนไม่ทำเหมืองระยะ 10 ม. ทางโครงการยังไม่ได้จัดสร้างคันทำนบดินอัดแน่น และคูระบายน้ำ เนื่องจากบริเวณดังกล่าวมีแนวต้นไม้เดิมซึ่งทำหน้าที่เป็น Buffer zone อยู่อย่างหนาแน่น และได้ดูแลต้นไม้บริเวณดังกล่าวให้เจริญเติบโตได้ดี อยู่เสมอ อย่างไรก็ตามหากต้นไม้ตายลง จะดำเนินการปลูกต้นไม้ท้องถิ่นหรือไม่โตเร็วและพืชคลุมดินตามมาตรการกำหนด	- ไม่มี	แนวคันทำนบบริเวณพื้นที่เวนการทำเหมือง

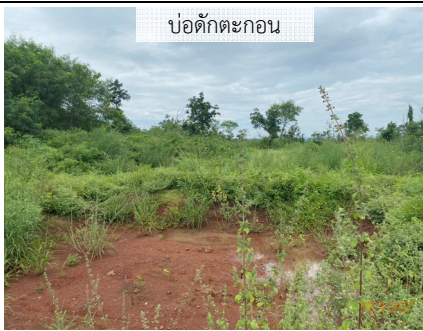
<p>บ่อดักตะกอน</p>

8. ให้ดำเนินการขุดบ่อดักตะกอน ขนาด 50x100x2 ลบ.ม. หรือมีความจุไม่น้อยกว่า 10,000 ลบ.ม. จำนวน 1 บ่อ และขนาด 10x10x2 ลบ.ม. จำนวน 2 บ่อ ตามที่ กำหนดในแผนผังโครงการทำเหมือง เพื่อรองรับน้ำชะ ล้างพื้นที่เก็บกองเปลือกดิน เศษหินและมูลดินทราย และรองรับน้ำที่เกิดจากการทำเหมือง พร้อมทั้งทำการ ขุดลอกตะกอนดินจากบ่อดักตะกอนและระบายน้ำ อย่างน้อยปีละ 1 ครั้ง หรือเมื่อมีตะกอนสะสมมากกว่า 1/3 ของบ่อและระบายน้ำ เพื่อรองรับปริมาณน้ำฝนชะ ล้างได้อย่างมีประสิทธิภาพ	- ทางโครงการได้สร้างบ่อดักตะกอนในเขตพื้นที่ โครงการบริเวณหุมดหลักฐานที่ 8 และ 10 จำนวน 2 บ่อ ทั้งสองบ่อมีความกว้าง 50 ม. ยาว 100 ม. และ ลึก 2 ม. ความจุประมาณ 10,000 ลบ.ม. ส่วนบ่อน้ำ บริเวณหุมดหลักฐานที่ 3 ติดกับพื้นที่เก็บกองเปลือก ดินปัจจุบันใช้เป็นบ่อขุมเหมือง ซึ่งทั้ง 3 บ่อดักกล่าว สามารถรองรับน้ำจากพื้นที่หน้าเหมือง พื้นที่เก็บกอง เปลือกดิน และพื้นที่โรงโม่หินได้อย่างเพียงพอ  - ทำการขุดลอกตะกอนดินเป็นประจำเมื่อมีตะกอน สะสมมากกว่า 1/3 ของบ่อ	- ไม่มี

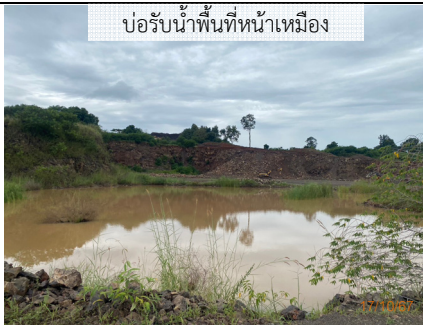
<p>บ่อรับน้ำพื้นที่หน้าเหมือง</p>

9. ออกแบบให้มีบ่อรับน้ำ (Sump) บริเวณที่ต่ำสุดของ พื้นที่บ่อเหมืองให้เป็นพื้นที่รวบรวมน้ำไหลบ่าจากพื้นที่ ทำเหมือง พร้อมทั้งติดตั้งเครื่องสูบน้ำ เพื่อระบายน้ำ ในช่วงฤดูฝนไปเก็บไว้ในที่บ่อดักตะกอนและสูบน้ำ นำไปใช้ในกิจกรรมต่างๆ	- จัดให้มีบ่อรับน้ำ (Sump) ซึ่งอยู่ติดกับพื้นที่กอง เปลือกดิน โดยทางโครงการไม่มีการติดตั้งเครื่องสูบ น้ำในบริเวณบ่อขุมเหมือง แต่ใช้วิธีกักน้ำแทน เพื่อ ระบายน้ำในช่วงฤดูฝนไปเก็บไว้ในที่บ่อดักตะกอน และสูบน้ำนำไปใช้ในกิจกรรมต่างๆ	- ไม่มี

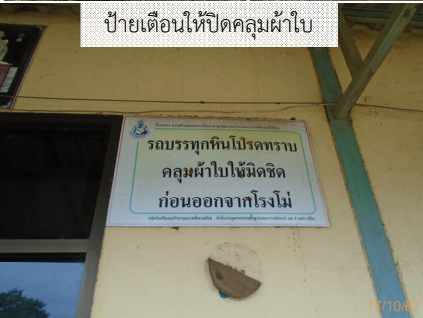
มาตรการป้องกันและแก้ไขผลกระทบสิ่งแวดล้อม และมาตรการติดตามตรวจสอบผลกระทบสิ่งแวดล้อม	ผลการปฏิบัติตามมาตรการ	ปัญหา อุปสรรคที่ไม่สามารถปฏิบัติ ตามมาตรการและแนวทางแก้ไข	ภาพประกอบมาตรการ
	<p>คลุมผ้าใบกระบะรถบรรทุกให้เรียบร้อยก่อนออกจากพื้นที่โรงโม่หิน</p> <p>- หลีกเลี่ยงการขนส่งแร่ในเวลาที่มีราษฎรและนักเรียนเดินทางไป-กลับ ที่ทำงานและโรงเรียน คือ ตั้งแต่เวลา 07.00-08.00 น.และ 15.30-16.00 น.</p>		<p>จุดซังน้ำหนักรถบรรทุก</p>   <p>ป้ายเตือนให้ปิดคลุมผ้าใบ</p>

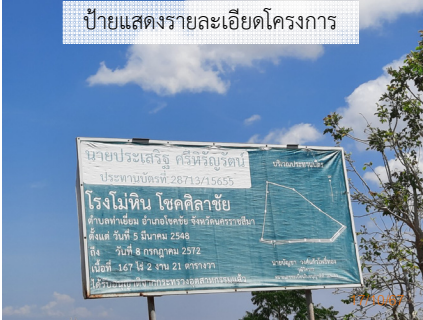
<p>12. ติดป้ายชี้แสดงรายละเอียดของแปลงประทานบัตร และป้ายสัญญาณจราจรเตือนความเร็วและให้ระมัดระวังรถบรรทุกบริเวณริมเส้นทางขนส่งแร่ และบริเวณถนนเข้า-ออก ก่อนถึงทางแยกเข้าพื้นที่โครงการให้เห็นชัดเจน เป็นระยะทางข้างละประมาณ 100 ม.</p>	<p>- มีการติดป้ายรายละเอียดของแปลงประทานบัตร ภายในพื้นที่โครงการ พร้อมทั้งติดตั้งป้ายสัญญาณจราจรเตือนให้ใช้ความเร็วไม่เกิน 25 กม./ชม. ไว้บริเวณริมเส้นทางขนส่งแร่ บริเวณถนนเข้า-ออก ก่อนถึงทางแยกเข้าพื้นที่โครงการให้มองเห็นอย่างชัดเจน</p> <p>- จัดทำป้ายระมัดระวังรถบรรทุกบริเวณริมเส้นทางขนส่งแร่ และบริเวณถนนเข้า-ออก ก่อนถึงทางแยกเข้าพื้นที่โครงการให้เห็นชัดเจน</p>	- ไม่มี	<p>ป้ายแสดงรายละเอียดโครงการ</p>

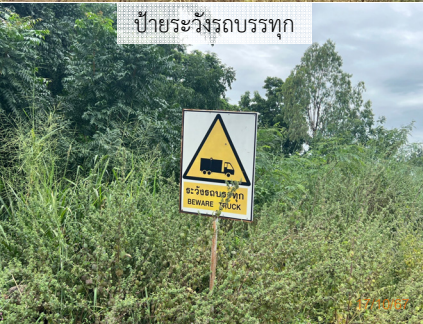
มาตรการป้องกันและแก้ไขผลกระทบสิ่งแวดล้อม และมาตรการติดตามตรวจสอบผลกระทบสิ่งแวดล้อม	ผลการปฏิบัติตามมาตรการ	ปัญหา อุปสรรคที่ไม่สามารถปฏิบัติ ตามมาตรการและแนวทางแก้ไข	ภาพประกอบมาตรการ
			<p>ป้ายควบคุมการใช้ความเร็วรถบรรทุก ไม่เกิน 25 กม./ชม.</p>   <p>ป้ายเตือนรถบรรทุกเข้า-ออก</p>   <p>ป้ายระวังรถบรรทุก</p>
