รายงานผลการปฏิบัติตามมาตรการป้องกันและแก้ไขผลกระทบสิ่งแวดล้อม
และมาตรการติดตามตรวจสอบผลกระทบสิ่งแวดล้อม
(ฉบับปกปิดข้อมูลที่มีกฎหมายคุ้มครอง)

ชื่อโครงการ โครงการอาคารชุดพักอาศัย ซิตี้เกท (Citygate)

ที่ตั้งโครงการ ตำบลกมลา อำเภอกะทู้ จังหวัดภูเก็ต

ประจำเดือนกรกฎาคม-ธันวาคม 2567 (ระยะดำเนินการ)

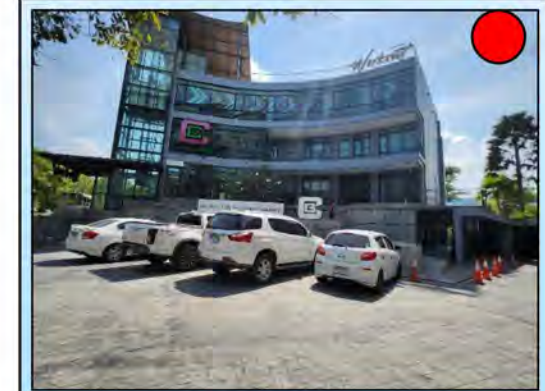
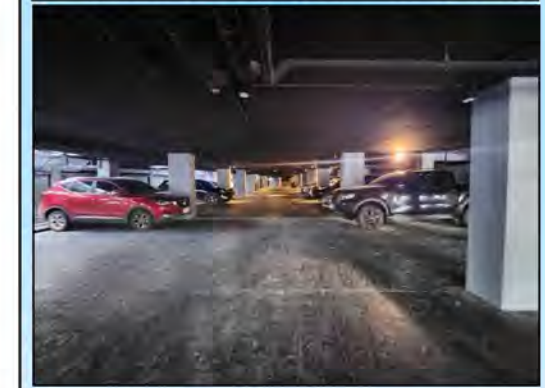
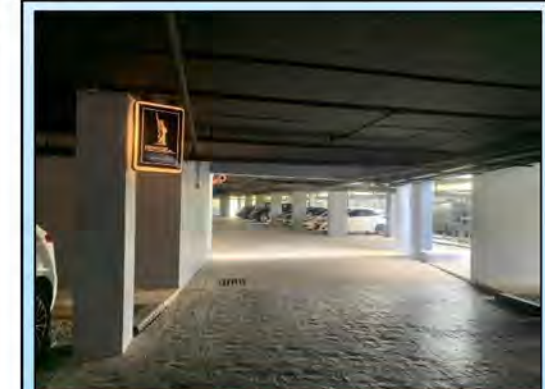
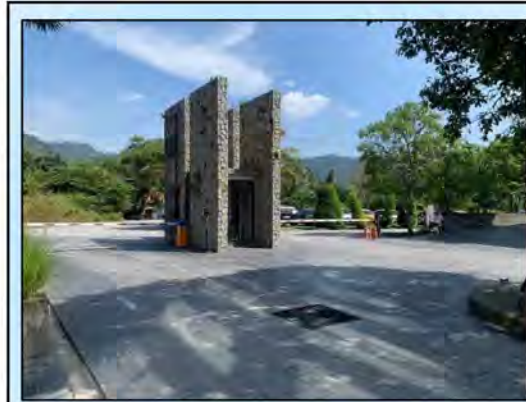
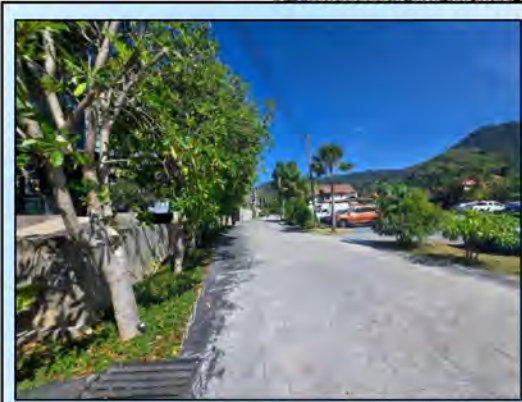
รูปที่ 1-8 ผังระบบจราจรโครงการ

ป้ายคำเตือนเกี่ยวกับการจราจร

พื้นที่จอดรถของโครงการ

ทางเดินรถใต้อาคาร

ทางเข้า-ออกโครงการ

ถนนด้านหน้าโครงการ

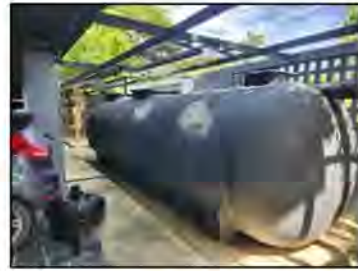
2) คุณภาพน้ำ				
1.	จัดให้มีระบบบำบัดน้ำเสียของโครงการ เพื่อ บำบัดน้ำทิ้งของโครงการให้มีคุณภาพตาม มาตรฐานน้ำทิ้ง	- ภายในโครงการมีระบบบำบัดน้ำเสียของ โครงการทุกอาคาร ทั้งนี้ โครงการได้ ตรวจสอบคุณภาพสิ่งแวดล้อม ดังแสดงใน บทที่ 3	-

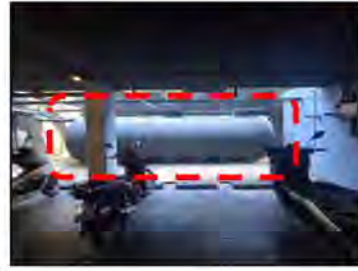
2.	ควบคุมระบบบำบัดให้สามารถบำบัดน้ำเสีย ให้ได้ตามมาตรฐาน	- น้ำเสียโครงการบางพารามิเตอร์มีผลการ ตรวจวัดคุณภาพสิ่งแวดล้อมที่เกินค่า มาตรฐานกำหนด ทั้งนี้ ทางโครงการควรจัด ให้มีผู้ชำนาญการเฉพาะทาง คอยตรวจสอบ และปรับปรุงระบบบำบัดน้ำเสียรวมของ โครงการอยู่เสมอ เพื่อบำบัดน้ำเสียให้มี ประสิทธิภาพตามมาตรฐานประกาศ กระทรวงทรัพยากรธรรมชาติและ	-

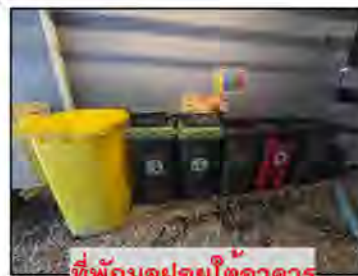
1.	จัดให้มีห้องพักมูลฝอยรวมที่สามารถรองรับมูลฝอยได้ไม่น้อยกว่า 3 วัน	- โครงการไม่ได้จัดให้มีห้องพักมูลฝอยรวม	ปัญหา : โครงการไม่ได้จัดให้มีห้องพักมูลฝอยรวม แนวทางแก้ไข : ทางโครงการได้จัดเตรียมถังรองรับมูลฝอยไว้บริเวณลานจอดรถได้ อาคารทุกอาคาร โดยรถเก็บขนมูลฝอยของเอกชนเข้ามาดำเนินการเก็บขนมูลฝอยทุกวัน โดยไม่มีมูลฝอยตกค้างในโครงการ

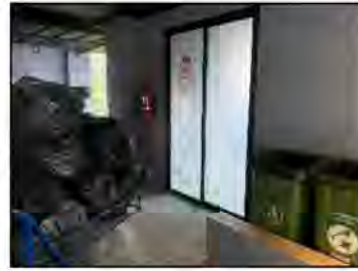
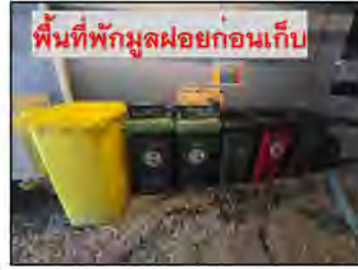
พื้นที่พักมูลฝอยก่อนเก็บ

6.	ทำความสะอาดห้องพักขยะและถังขยะทุกครั้งหลังการ เก็บขนขยะของรถเก็บขนขยะของบริษัทเอกชนที่ขึ้นทะเบียนกับองค์การบริหารส่วนตำบลกมลา เพื่อป้องกันการเกิดกลิ่น และการเป็นแหล่งแพร่พันธุ์สัตว์ที่เป็นพาหะของโรค เช่น แมลงวัน แมลงสาบ และหนู	- โครงการไม่ได้จัดให้มีห้องพักมูลฝอยรวม - โครงการจัดให้มีพนักงานดูแลหากพบว่ามีร่องรับมูลฝอยสกปรก จะดำเนินการทำความสะอาดถังทันที	ปัญหา : โครงการไม่ได้จัดให้มีห้องพักมูลฝอยรวม แนวทางแก้ไข : ทางโครงการได้จัดเตรียมถังรองรับมูลฝอยไว้บริเวณลานจอดรถใต้อาคารทุกอาคาร โดยรถเก็บขนมูลฝอยของเอกชนเข้ามาดำเนินการเก็บขนมูลฝอยทุกวัน โดยไม่มีมูลฝอยตกค้างในโครงการ

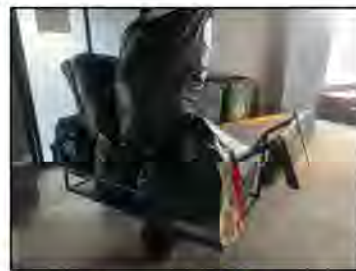
<p>การขนย้ายมูลฝอยภายในโครงการ</p>

8.	จัดให้มีพนักงานขนย้ายมูลฝอยจากห้องพักมูลฝอยมายัง รถเก็บขนมูลฝอยเพื่ออำนวยความสะดวกในการเก็บขนมูลฝอยให้กับโครงการ	- โครงการได้จัดให้มีพนักงานขนย้ายมูลฝอยจากที่พักมูลฝอยมายังที่โครงการกำหนดให้รถเก็บขนมูลฝอย เพื่ออำนวยความสะดวกในการเก็บขนมูลฝอยให้กับโครงการ	-
