บทที่ 1

รายละเอียดโครงการ

#### 1.1 ความเป็นมาในการจัดทำรายงานการประเมินผลกระทบสิ่งแวดล้อม

| 1.2.1 | ชื่อโครงการ | : โรงพยาบาลชัยอรุณเวชการ (ส่วนขยาย) (ภาคผนวก ข-1) |

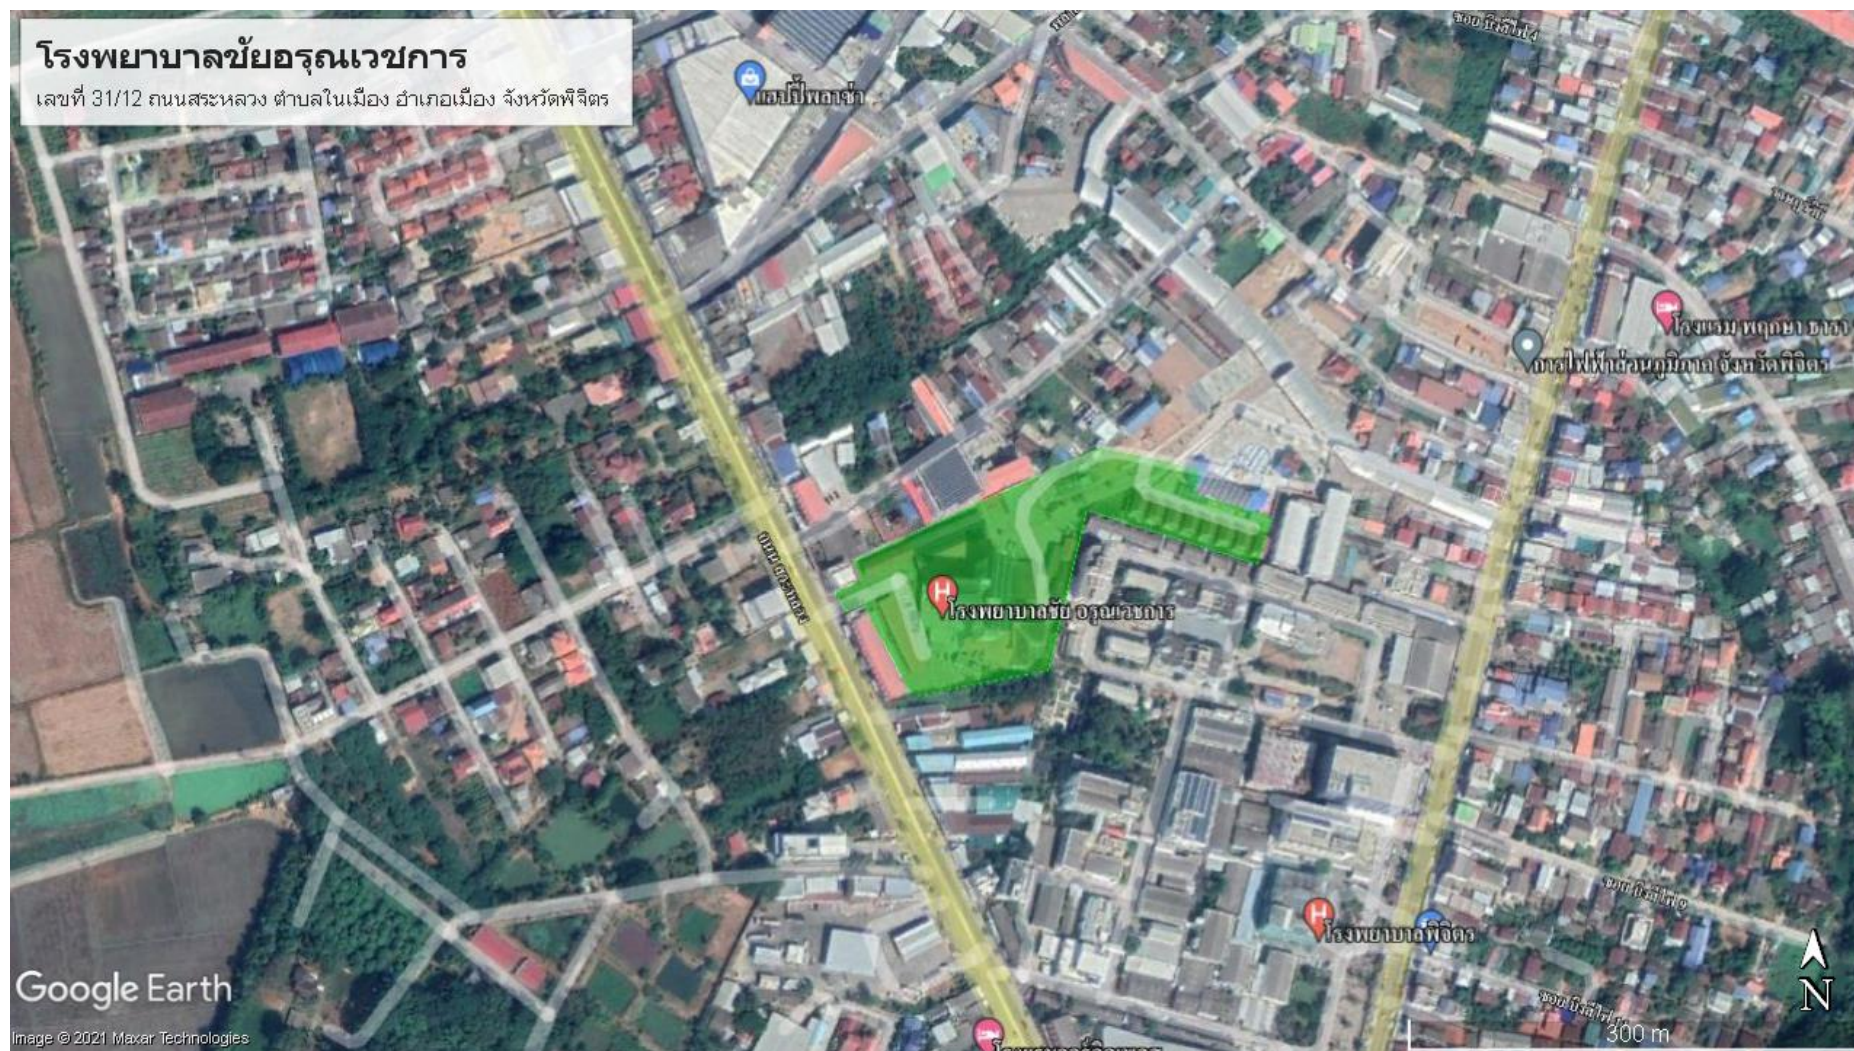
ภาพที่ 1.2-1 ที่ตั้งของโครงการและเส้นทางเข้าถึงโรงพยาบาลชัยอรุณเวชการ

| 1.2.2 | สถานที่ตั้งโครงการ | : เลขที่ 31/12 ถนนสระหลวง ตำบลในเมือง อำเภอเมือง จังหวัดพิจิตร (ภาพที่ 1.2-1) โดยมีอาณาเขตติดต่อทิศต่างๆ ดังนี้ |

โรงพยาบาลชัยอรุณเวชการ ตั้งอยู่เลขที่ 31/12 ถนนสระหลวง ตำบลในเมือง อำเภอเมือง จังหวัดพิจิตรมีพื้นที่ จำนวน 20,067.22 ตารางเมตร แสดงตำแหน่งดังภาพที่ 1.2-1 และลักษณะการใช้ประโยชน์พื้นที่ของโรงพยาบาลในปัจจุบัน แสดงดังภาพที่ 1.3.1-1 ส่วนลักษณะการใช้ประโยชน์ของพื้นที่โดยรอบโรงพยาบาล ดังภาพที่ 1.3.1-2

เส้นทางในการเข้าถึงโรงพยาบาลชัยอรุณเวชการ แสดงดังภาพที่ 1.2-1 โดยตั้งอยู่บนถนนสระหลวง

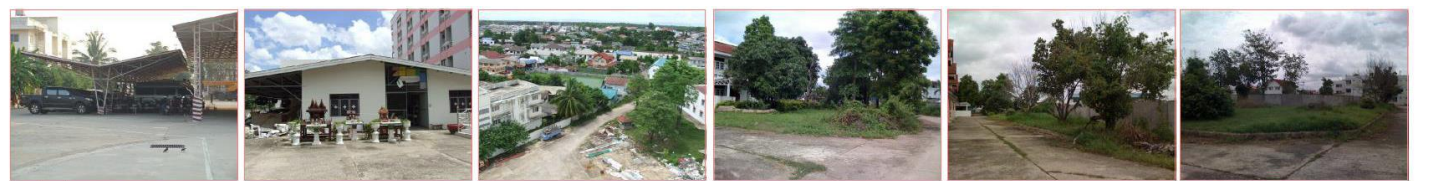
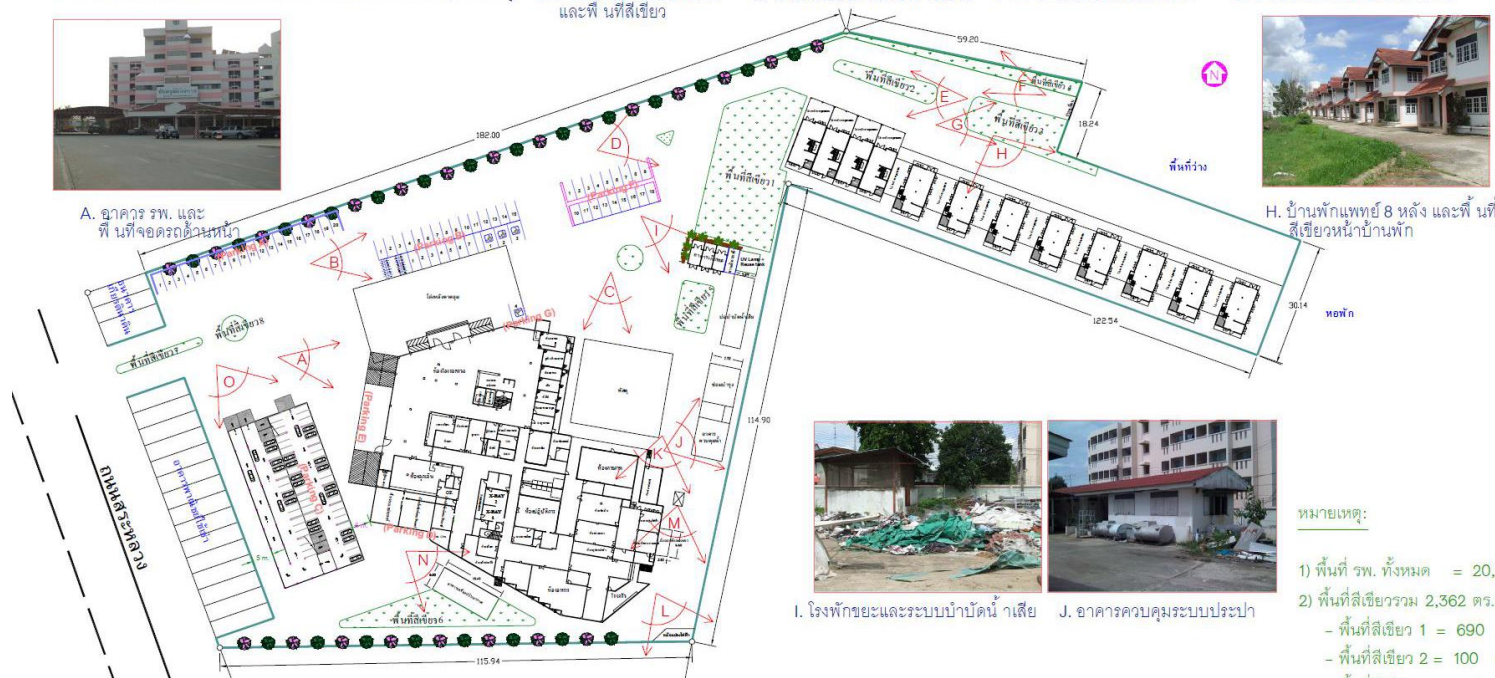
ภาพที่ 1.3.1-1 ลักษณะการใช้ประโยชน์พื้นที่ภายในโรงพยาบาลชัยอรุณเวชการ

B. พื้นที่จอดรถด้านหน้าอาคาร รพ. C. อาคารเอนกประสงค์ (ห้องพัสดุ) D. ถนนทางเข้าส่วนบ้านพัก และพื้นที่สีเขียว E. พื้นที่สีเขียวด้านหน้าทางเข้า F. พื้นที่สีเขียวบริเวณบ้านพัก G. พื้นที่สีเขียวหน้าบ้านพักแพทย์

A. อาคาร รพ. และพื้นที่จอดรถด้านหน้า

H. บ้านพักแพทย์ 8 หลัง และพื้นที่สีเขียวหน้าบ้านพัก

I. โรงพักขยะและระบบบำบัดน้ำเสีย

J. อาคารควบคุมระบบประปา

- 1) พื้นที่ รพ. ทั้งหมด = 20,070 ตร.ม.
- 2) พื้นที่สีเขียวรวม 2,362 ตร.ม.
  - พื้นที่สีเขียว 1 = 690 ตร.ม.
  - พื้นที่สีเขียว 2 = 100 ตร.ม.
  - พื้นที่สีเขียว 3 = 250 ตร.ม.
  - พื้นที่สีเขียว 4 = 170 ตร.ม.
  - พื้นที่สีเขียว 5 = 94 ตร.ม.
  - พื้นที่สีเขียว 6 = 248 ตร.ม.
  - พื้นที่สีเขียว 7 = 90 ตร.ม.
  - ไม่นับต้นไม้รั้วด้านทิศเหนือ = 450 ตร.ม.
  - ไม่นับต้นไม้รั้วด้านทิศใต้ = 270 ตร.ม.

O. พื้นที่จอดรถด้านข้างและจะรีโอเพื่อสร้างอาคารจอดรถ

N. อาคารเครื่องปรับอากาศ

M. ถังออกซิเจนเหลว

L. หม้อแปลงไฟฟ้า

K. ห้องเครื่องกำเนิดไฟฟ้าสำรอง

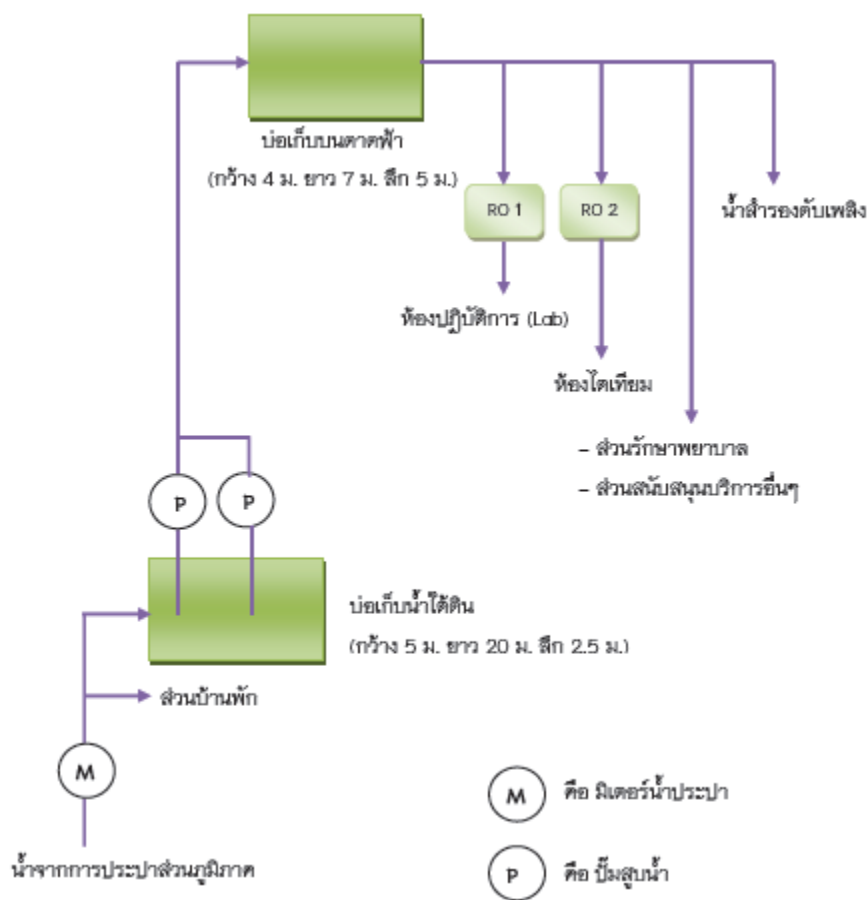
ภาพที่ 1.3.8-1 แผนภูมิ (Flow Chart) ผังระบบการจ่ายน้ำของโรงพยาบาลชัยอรุณเวชการ

โรงพยาบาลใช้น้ำจากการประปาส่วนภูมิภาคจังหวัดพิจิตร แผนภูมิ (Flow Chart) ของระบบการจ่ายน้ำแสดงดังภาพที่ 1.3.8-1 โดยจะรับน้ำจากการประปาส่วนภูมิภาคผ่านมิเตอร์มาเก็บไว้ในถังใต้ดินกว้าง 5 เมตร ยาว 20 เมตร ลึก 2.5 เมตร รวมความจุ 250 ลบ.ม. แล้วใช้ปั๊มขนาด 20 HP จำนวน 2 ตัว สูบขึ้น สู้งถังสูงบนหลังคาขนาด กว้าง 4 เมตร ยาว 7 เมตร ลึก 5 เมตร รวมความจุ140 ลบ.ม. จากนั้นจึงส่งให้กับอาคารต่าง ยกเว้นอาคารบ้านพัก/หอพัก จะมีมิเตอร์แยกจากมิเตอร์น้ำของโรงพยาบาล

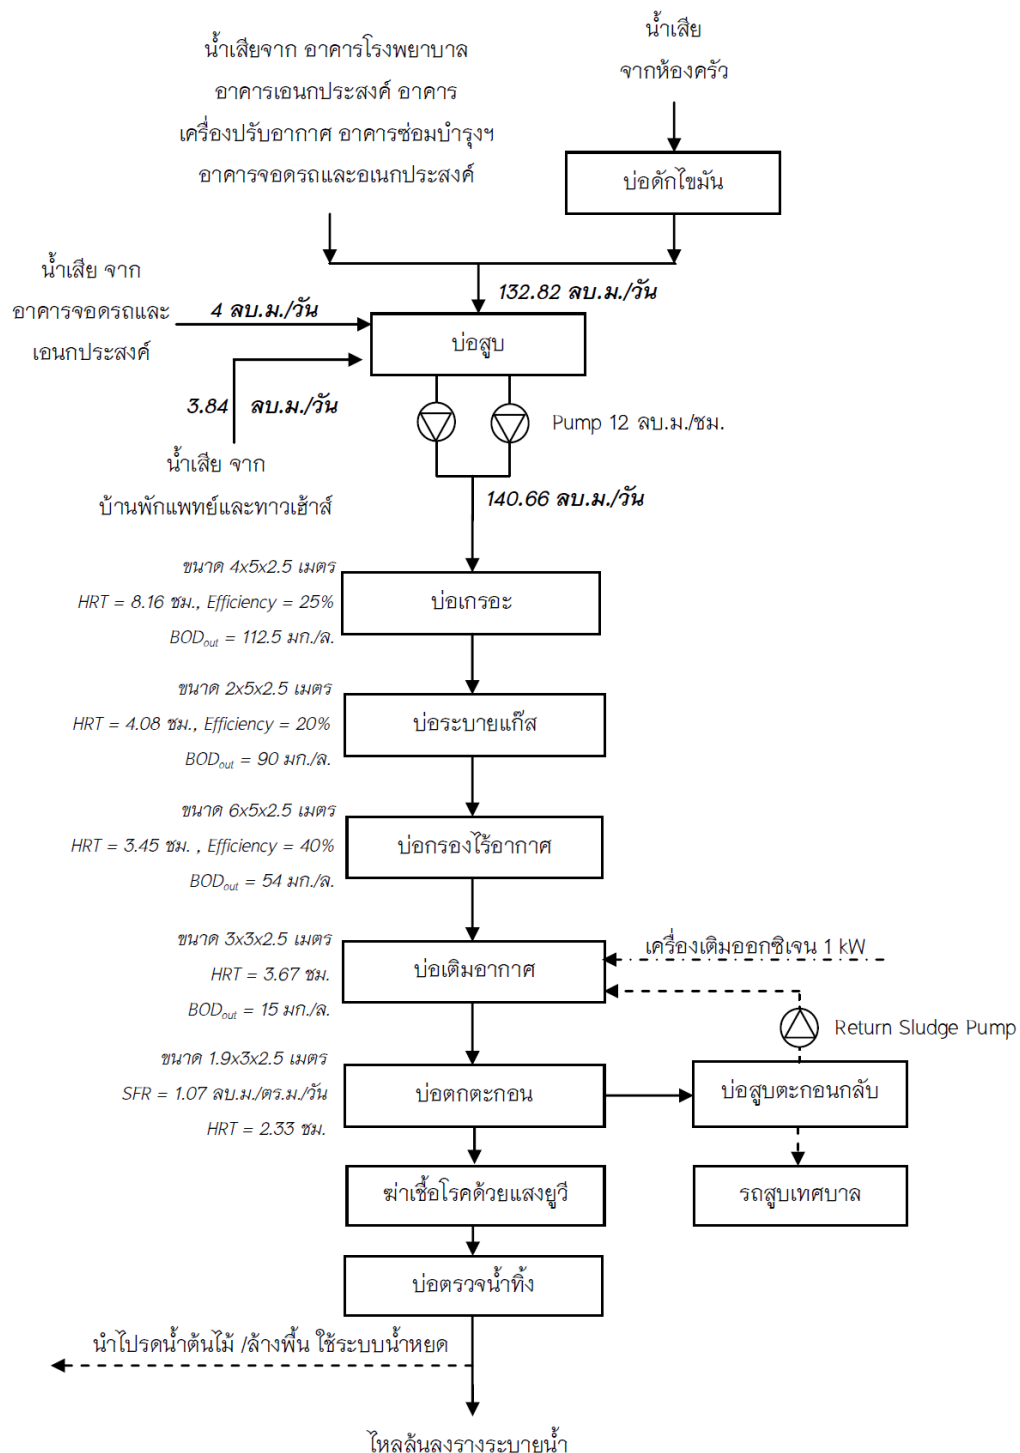
ภาพที่ 1.3.9-1 ขั้นตอน (Flow Chart) การรวบรวมและบำบัดน้ำเสียของโรงพยาบาลหลังขยายโครงการ

ระบบบำบัดน้ำเสียที่มีอยู่เดิม เป็นระบบผสมระหว่างบ่อกรองไร้อากาศ และบ่อเติมอากาศ มีขั้นตอนการบำบัดดังภาพที่ 1.3.9-1

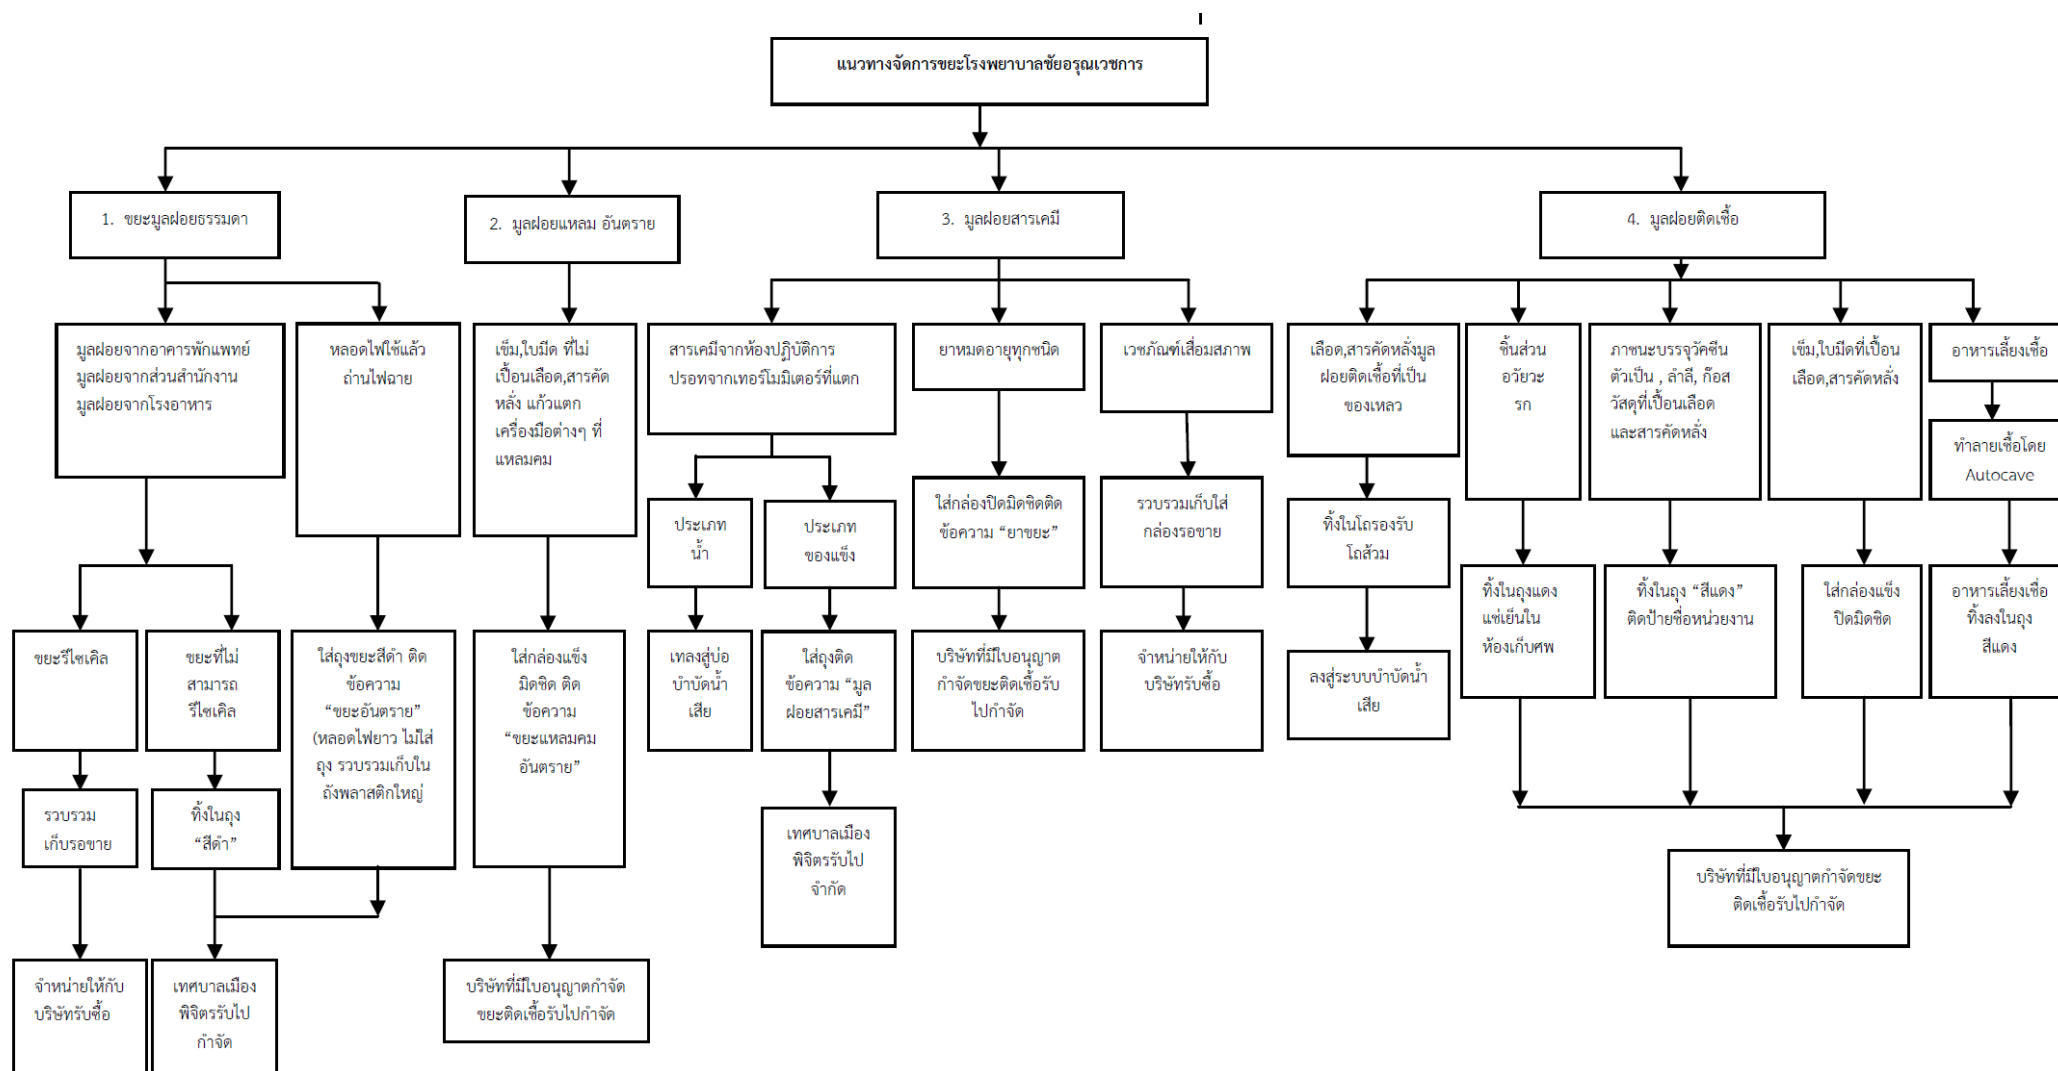
ภาพที่ 1.3.11-1 แนวทางการจัดการขยะมูลฝอยของโรงพยาบาลชัยอรุณเวชการ

โดยทางโรงพยาบาลชัยอรุณเวชการ มีแนวทางการจัดการขยะมูลฝอย แสดงดัง ภาพที่ 1.3.11-1 และต้องทำการปรับปรุงห้องพักขยะใหม่ เนื่องจากที่พักขยะเดิมมีสภาพที่ไม่เหมาะสม (รายละเอียดแบบแปลนการปรับปรุงห้องพักขยะ ดังภาพที่ 1.3.11-2

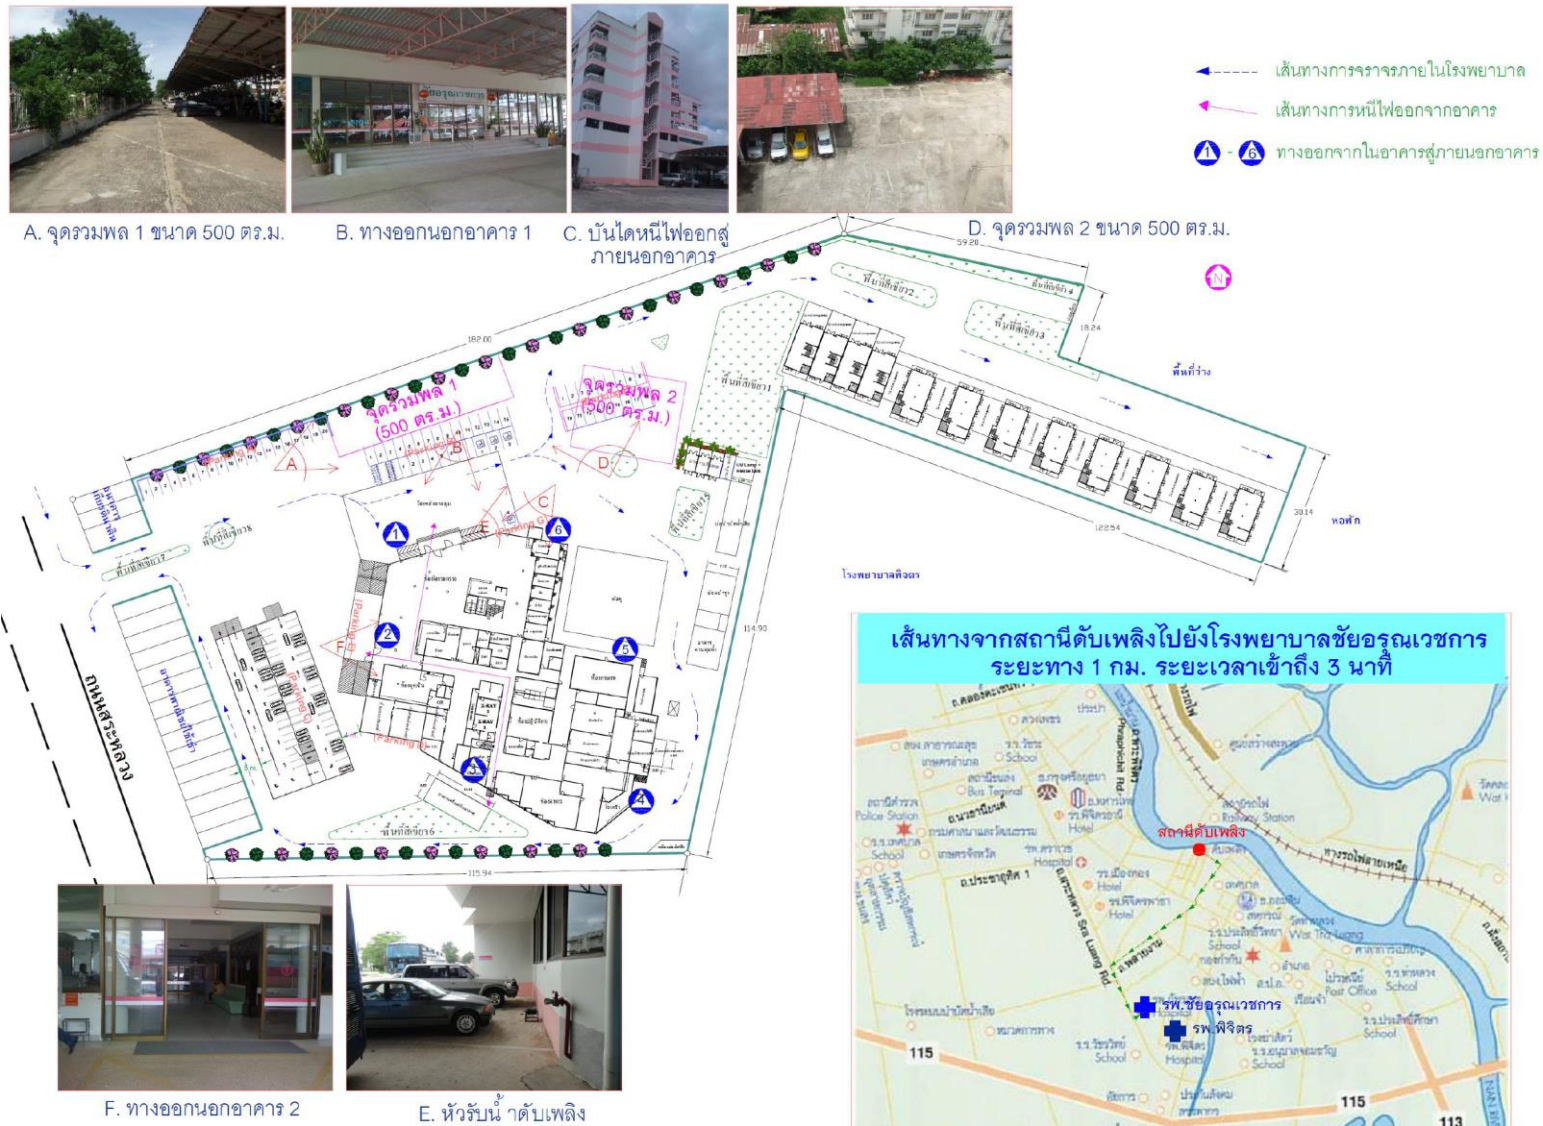
ภาพที่ 1.3.13-1 เส้นทางหนีไฟนอกอาคาร, จุดรวมพล และเส้นทางเข้าถึงของรถดับเพลิง

จากภาพที่ 1.3.13-1 แสดงตำแหน่งจุดรวมพลและทิศทางการเข้าถึงของรถดับเพลิง โดยมีจุดรวมพล กรณีเกิดเหตุ เพลิงไหม้ มี 2 จุด คือ

- จุดรวมพล 1 ด้านหน้าอาคารโรงพยาบาล ใช้รวมพลกรณีเกิดเหตุเพลิงไหม้ อาคารโรงพยาบาลส่วนหลัง มีพื้นที่ 500 ตารางเมตร

- จุดรวมพล 2 ด้านข้างอาคารโรงพยาบาลบริเวณศาลพระพรหม ใช้รวมพลกรณีเกิดเหตุเพลิงไหม้อาคารโรงพยาบาลส่วนหน้า มีพื้นที่ 500 ตารางเมตร

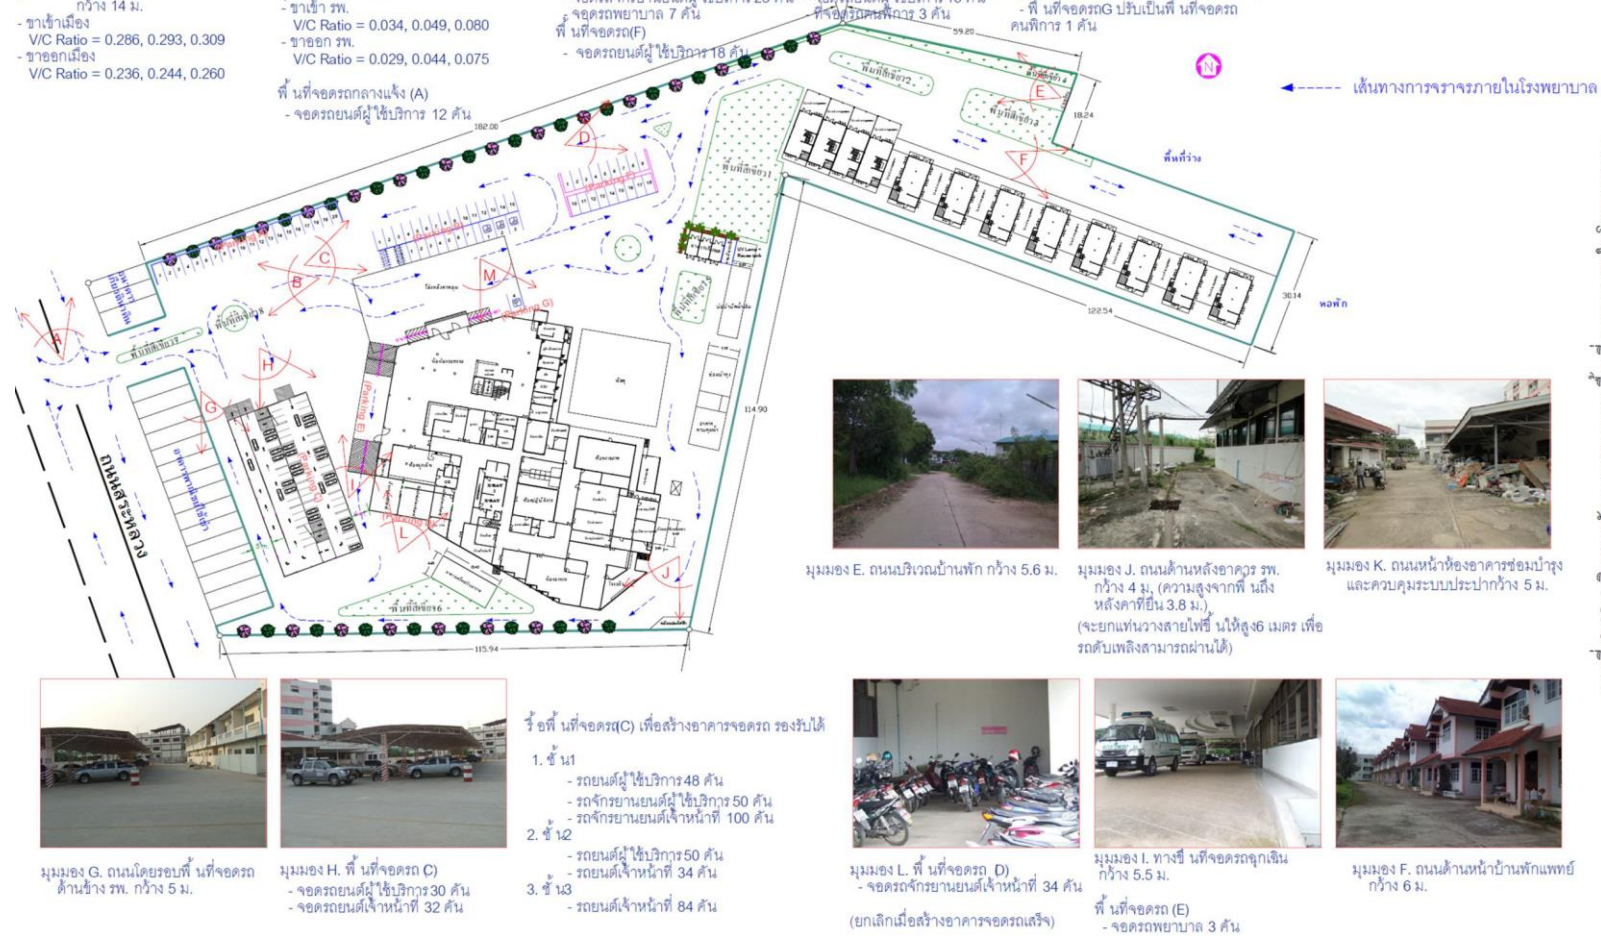
ภาพที่ 1.13.14-1 ทิศทางผังการจราจรและพื้นที่จอดรถภายในโรงพยาบาล

ตำแหน่งพื้นที่จอดรถเจ้าหน้าที่โรงพยาบาลโดยคำนึงถึงความสะดวกรวดเร็วของผู้ใช้บริการ  
แสดงดังภาพที่ 12 และหลังขยายโครงการ จะมีพื้นที่จอดรถดังนี้

- 1) พื้นที่จอดรถยนต์ผู้มาใช้บริการรวม 128 คัน
  - พื้นที่จอดรถยนต์ (A) = 12 คัน
  - พื้นที่จอดรถยนต์ (B) = 15 คัน
  - พื้นที่จอดรถยนต์ในอาคารจอดรถชั้น 1 = 51 คัน
  - พื้นที่จอดรถยนต์ในอาคารจอดรถชั้น 2 = 50 คัน
- 2) พื้นที่จอดรถจักรยานยนต์ผู้มาใช้บริการ รวม 80 คัน
  - พื้นที่จอดรถจักรยานยนต์ (B) = 30 คัน
  - พื้นที่จอดรถจักรยานยนต์ในอาคารจอดรถชั้น 1 = 50 คัน
- 3) พื้นที่จอดรถยนต์เจ้าหน้าที่ รวม 118 คัน
  - พื้นที่จอดรถยนต์ในอาคารจอดรถชั้น 2 = 34 คัน
  - พื้นที่จอดรถยนต์ในอาคารจอดรถชั้น 3 = 84 คัน
- 4) พื้นที่จอดรถจักรยานยนต์เจ้าหน้าที่ รวม 100 คัน
  - พื้นที่จอดรถจักรยานยนต์ในอาคารจอดรถชั้น 1 = 100 คัน
- 5) พื้นที่จอดรถพยาบาลรวม 13 คัน
  - พื้นที่จอดรถพยาบาล(B) = 10 คัน
  - พื้นที่จอดรถพยาบาล(E) = 3 คัน
- 6) พื้นที่จอดรถสำหรับคนพิการหรือทุพพลภาพ และคนชรา 2 คัน
