รายงานผลการปฏิบัติตามมาตรการป้องกันและแก้ไขผลกระทบ สิ่งแวดล้อม และมาตรการติดตามตรวจสอบผลกระทบสิ่งแวดล้อม ระหว่างเดือนกรกฎาคม – ธันวาคม พ.ศ. 2567

โครงการระบบทางด่วนขั้นที่ 3 (สายเหนือและสายใต้) (ทางพิเศษสายบางนา-อโศก) ระยะดำเนินการ

การทางพิเศษแห่งประเทศไทย

ศูนย์วิจัยและบริการวิชาการ คณะสิ่งแวดล้อม มหาวิทยาลัยเกษตรศาสตร์

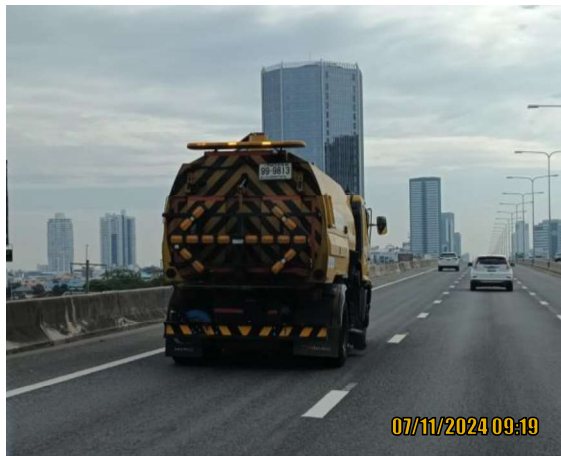
รูปที่ 3.1-1 รถดูดฝุ่นบนทางพิเศษ

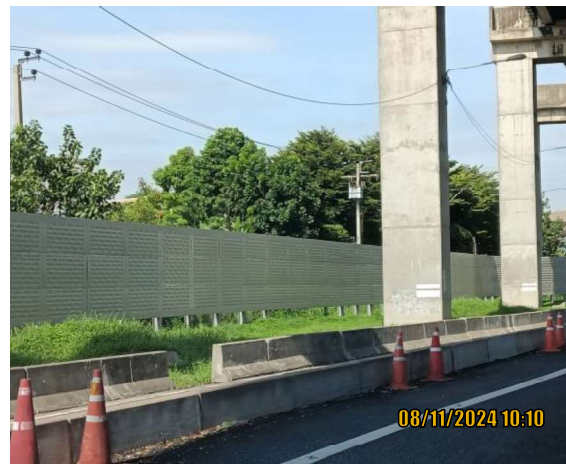
รูปที่ 3.1-3 กำแพงกันเสียง
บริเวณลุมพินีทาว์นเพลส สุขุมวิท 62

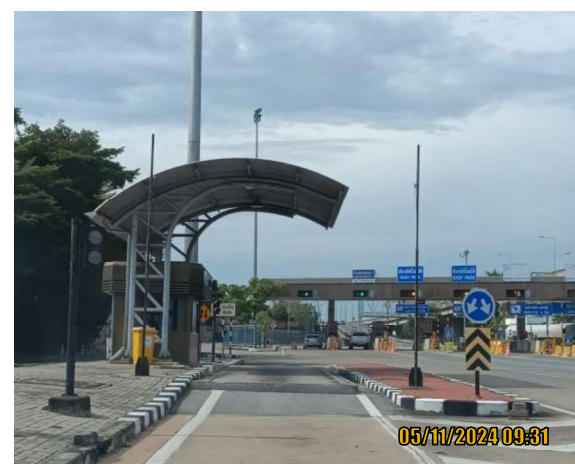
รูปที่ 3.1-4 ด่านชั่งน้ำหนักก่อนใช้ทางพิเศษ

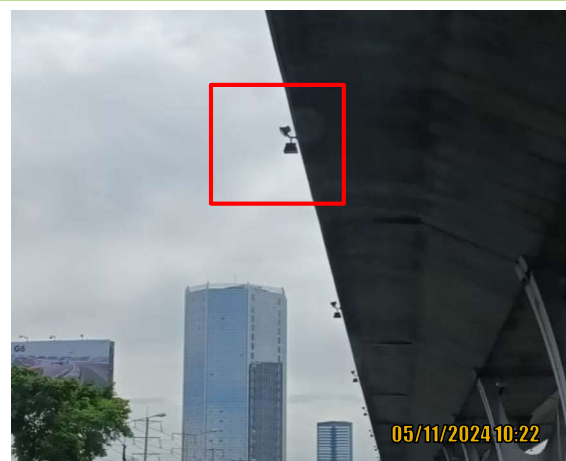
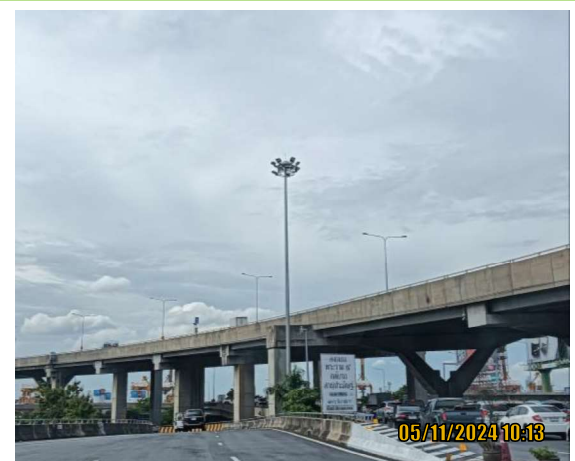
รูปที่ 3.1-5 ไฟส่องสว่างบนทางพิเศษ และบนถนนที่มีทางพิเศษคร่อม

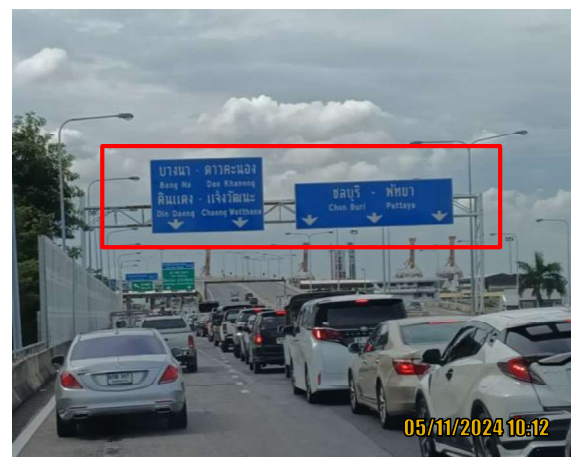
รูปที่ 3.1-9 ป้ายบอกทางติดตั้งบนทางพิเศษ

มาตรการป้องกันและแก้ไขผลกระทบสิ่งแวดล้อม	ผลการปฏิบัติตามมาตรการฯ	ปัญหา อุปสรรค การแก้ไข ที่ไม่สามารถปฏิบัติตามมาตรการ และแนวทางแก้ไข
เศรษฐกิจ-สังคม - จัดให้มีระบบป้องกันเสียงและความสั่นสะเทือน - ประสานงานกับคณะกรรมการชุมชน ในการพิจารณาหาแนวทางลดผลกระทบใน กรณีชุมชนถูกคั่นด้วยระบบทางด่วน - จัดให้มีป้ายสัญญาณจราจรที่ชัดเจนในตำแหน่งที่เหมาะสมเพื่อลดผลกระทบด้าน อุบัติเหตุ	- กทพ. กำหนดให้มีมาตรการติดตามตรวจสอบผลกระทบ ด้านระดับเสียง กรณีที่มีค่าเกินกว่ากฎหมายกำหนดจะมีการกำหนด มาตรการลดผลกระทบ โดยติดตั้งกำแพงกันเสียงบนทางพิเศษ เพื่อบรรเทาผลกระทบด้านระดับเสียง - เนื่องจากทางพิเศษสายบางนา-อโศก เป็นทางยกระดับซ้อนทับ อยู่บนทางพิเศษเฉลิมมหานคร อย่างไรก็ตามได้จัดให้มีสะพานลอย คนข้าม เพื่อเชื่อมชุมชนทั้งสองฝั่งทางพิเศษ (รูปที่ 3.1-8) - กทพ. ได้จัดให้มีป้ายแสดงสัญญาณจราจร เพื่อเตือนผู้ใช้ทางให้ขับรถ ด้วยความระมัดระวัง เช่น ป้ายบอกทางติดตั้งบนทางพิเศษ และป้าย จราจรติดตั้งบนทางพิเศษ เป็นต้น (รูปที่ 3.1-9 และรูปที่ 3.1-10)	- - -

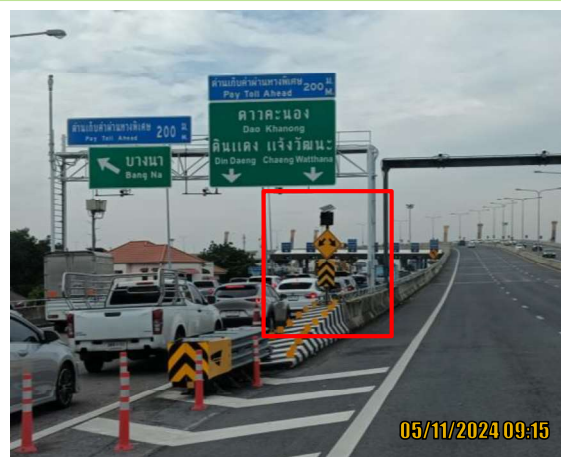
รูปที่ 3.1-10 ป้ายจราจรติดตั้งบนทางพิเศษ

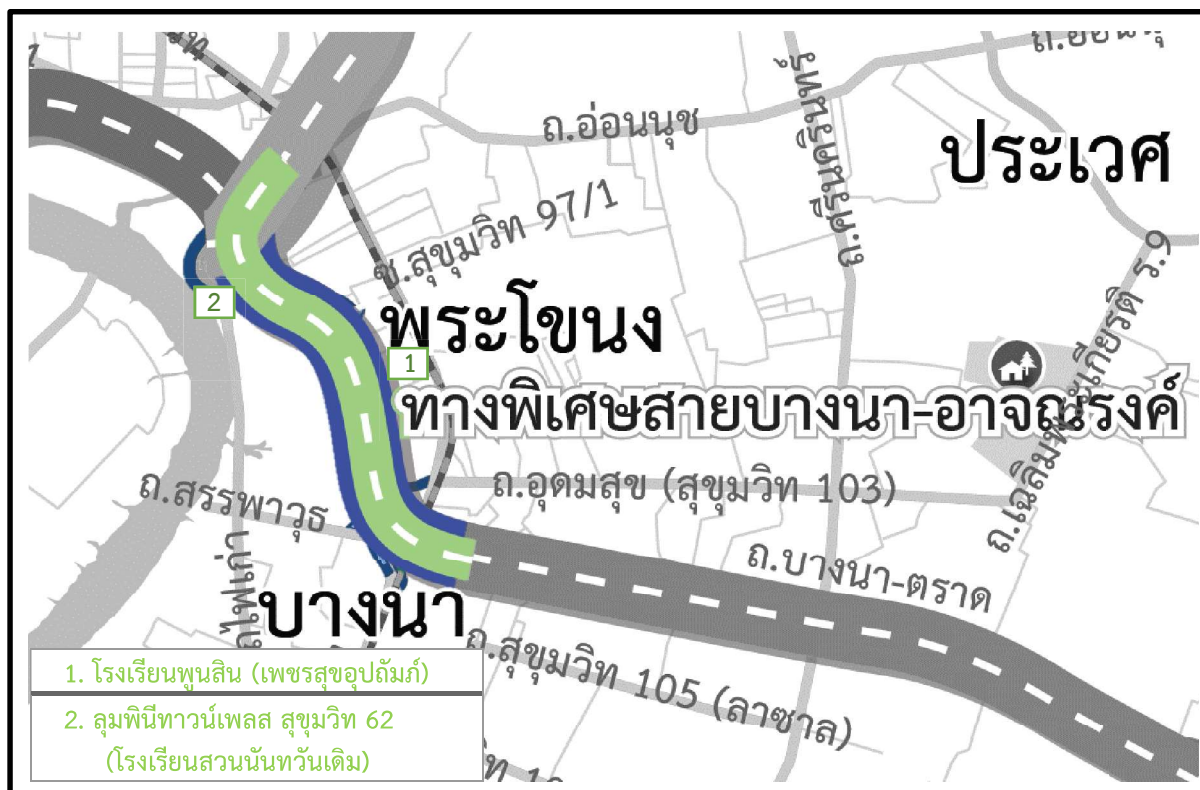
- พิกัดที่ตั้งจุดตรวจวัดความสั่นสะเทือน UTM 47P 0672191 E, 1514824 N เป็นบริเวณสวนสนามหญ้าของหมู่บ้าน โดยมีระยะห่างจากทางพิเศษสายบางนา-อโศก ประมาณ 24 เมตร

รูปที่ 4.1 ตำแหน่งสถานีตรวจวัดคุณภาพสิ่งแวดล้อม ทางพิเศษสายบางนา-อโศก

โดยมีรายละเอียดตำแหน่งสถานีตรวจวัดคุณภาพสิ่งแวดล้อม แสดงดังรูปที่ 4.1

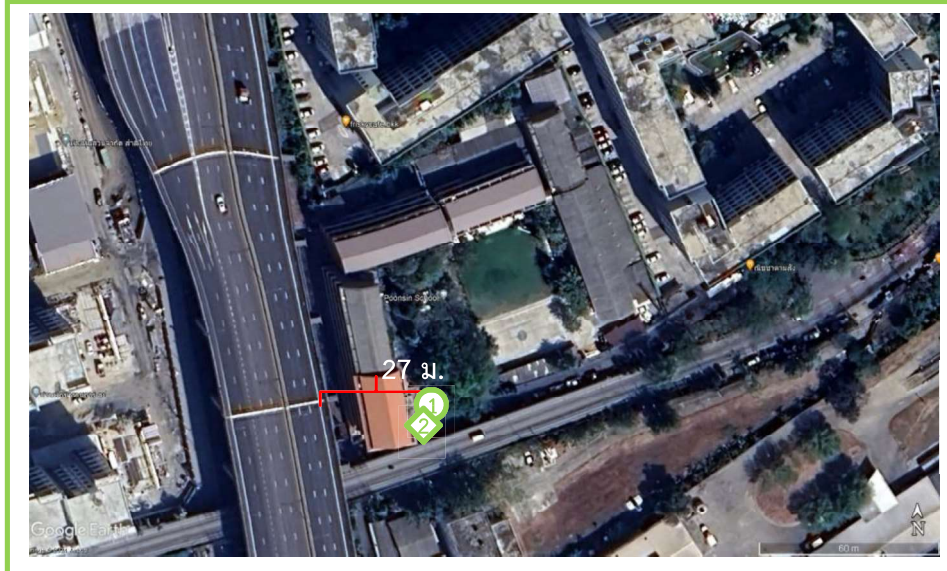
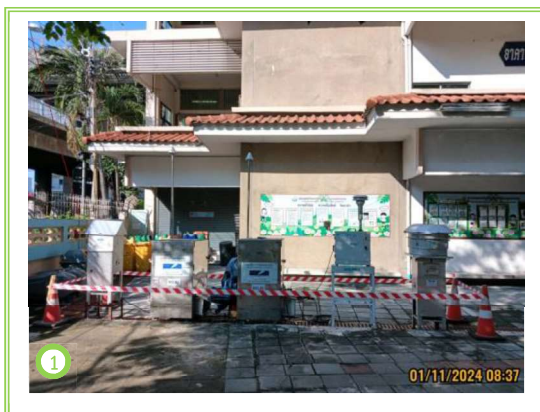
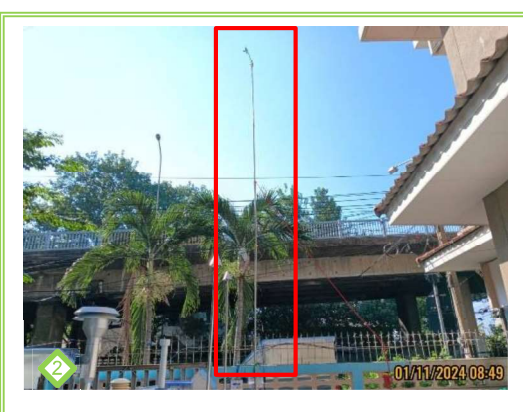
รูปที่ 4.2 สถานีตรวจวัดคุณภาพสิ่งแวดล้อม บริเวณโรงเรียนพูนสิน (เพชรสุขอุบลมภ์)

- ① หมายถึง ตำแหน่งจุดตรวจวัดคุณภาพอากาศในบรรยากาศโดยทั่วไป
- ② หมายถึง ตำแหน่งจุดตรวจวัดความเร็วลม ทิศทางลม และอุณหภูมิ

คุณภาพอากาศในบรรยากาศโดยทั่วไป
(TSP, PM₁₀, PM_{2.5}, CO, NO₂, THC, O₃, CO₂)
(ตรวจวัดระหว่างวันที่ 1-6 พ.ย. 67)

คุณภาพอากาศในบรรยากาศโดยทั่วไป
(ความเร็วลม ทิศทางลม และอุณหภูมิ)
(ตรวจวัดระหว่างวันที่ 1-6 พ.ย. 67)

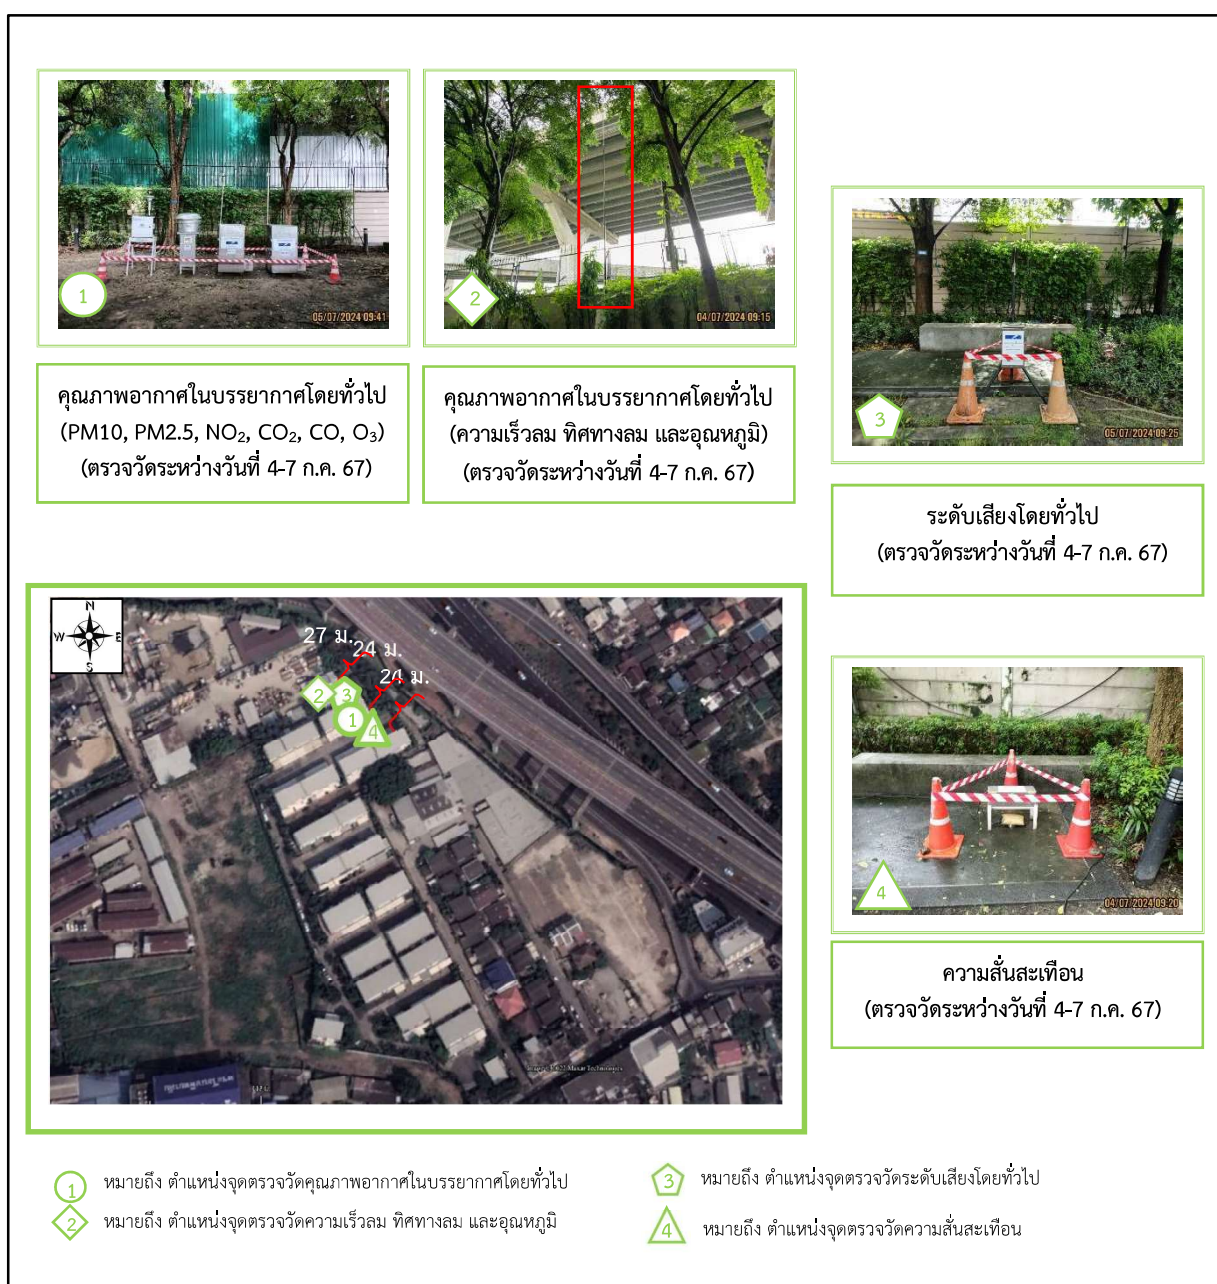
รูปที่ 4.4 สถานีตรวจวัดคุณภาพสิ่งแวดล้อม บริเวณลุมพินีทาวน์เพลส สุขุมวิท 62
