รายงานผลการปฏิบัติตามมาตรการป้องกันและแก้ไขผลกระทบสิ่งแวดล้อม และมาตรการติดตามตรวจสอบผลกระทบสิ่งแวดล้อม ระหว่างเดือนกรกฎาคม – ธันวาคม พ.ศ. 2567

โครงการทางด่วนสายเอกมัย-รามอินทรา
(ทางพิเศษฉลองรัช (รามอินทรา-อาจณรงค์)) ระยะดำเนินการ

รายงานผลการปฏิบัติตามมาตรการป้องกันและแก้ไขผลกระทบสิ่งแวดล้อม และมาตรการติดตามตรวจสอบผลกระทบสิ่งแวดล้อม
โครงการทางด่วนสายเอกมัย-รามอินทรา (ทางพิเศษฉลองรัช (รามอินทรา-อาจณรงค์)) ระยะดำเนินการ
ระหว่างเดือนกรกฎาคม – ธันวาคม พ.ศ. 2567

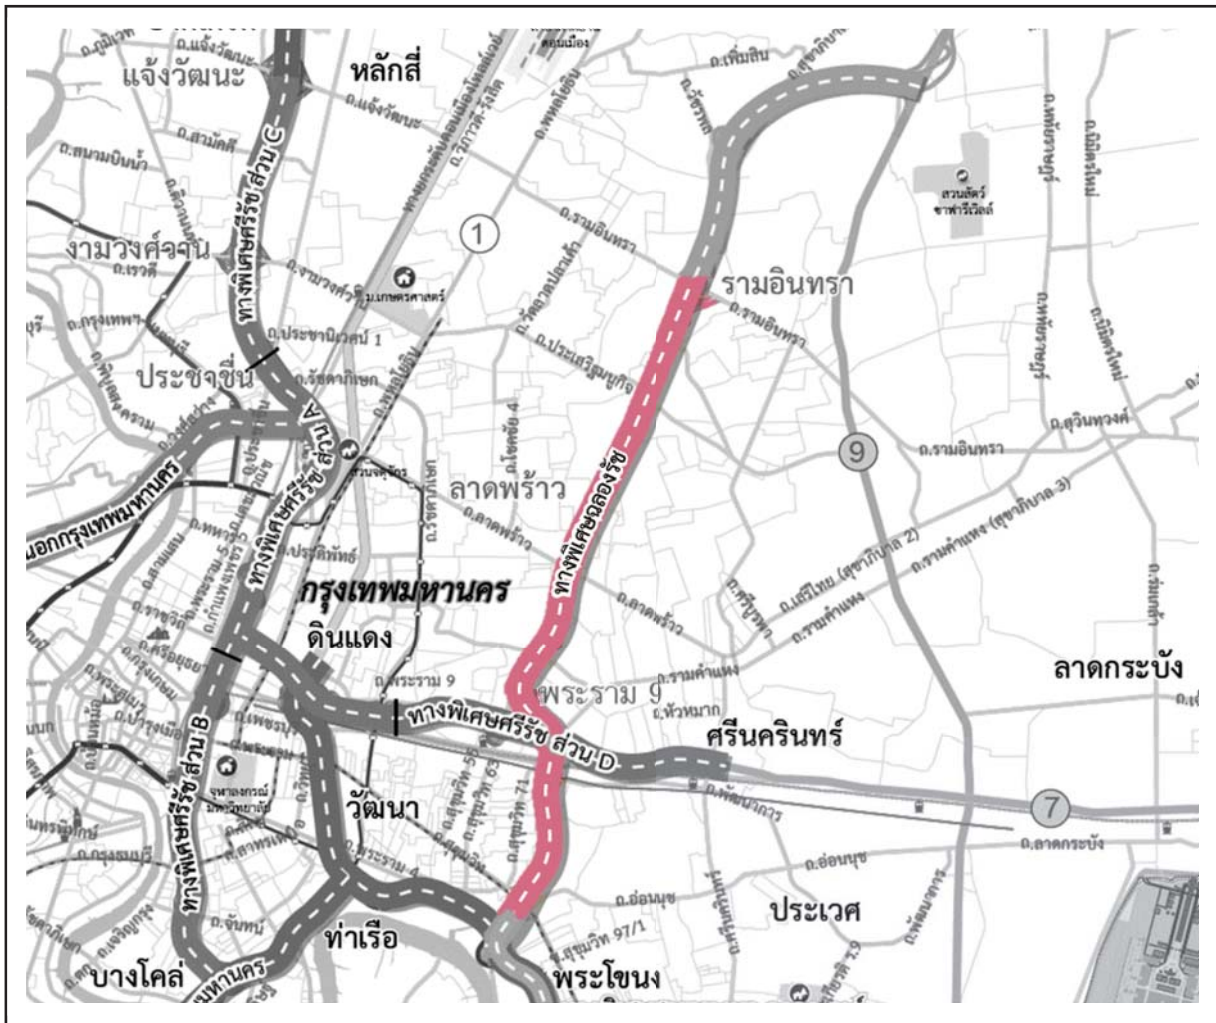
รูปที่ 2.1 รายละเอียดตามแนวสายทางของทางพิเศษฉลองรัช (รามอินทรา-อาจณรงค์)

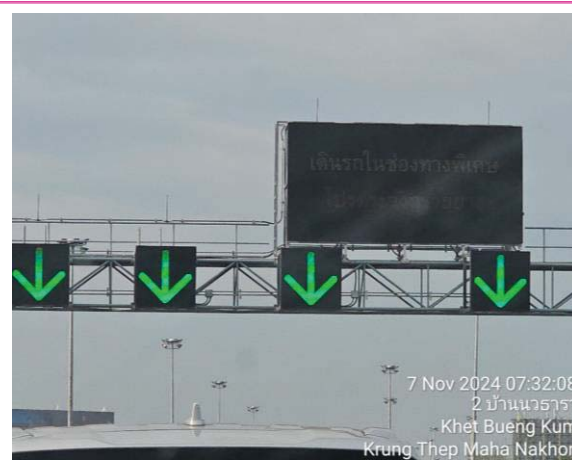
รูปที่ 3.1-3 ป้ายประชาสัมพันธ์ห้ามวิ่งไหล่ทาง

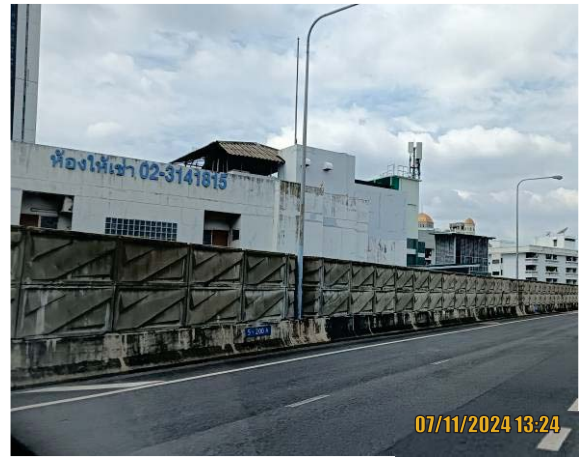
รูปที่ 3.1-9 กำแพงกันเสียง
บริเวณมูลนิธิเพื่อศูนย์กลางอิสลาม (กม. 5+100A)

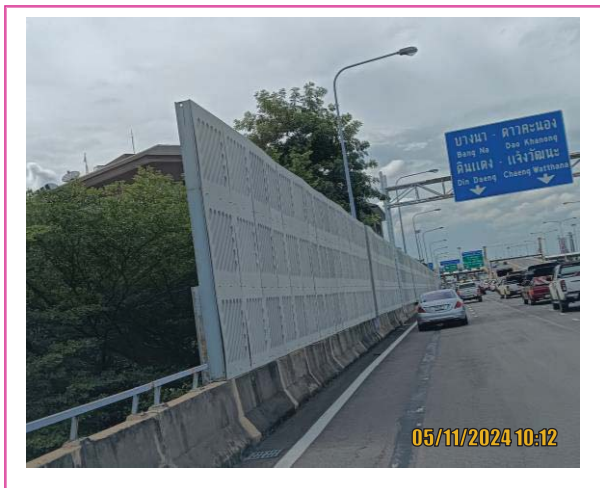
รูปที่ 3.2-1 กำแพงกันเสียงบริเวณบ้านนางสมศรี ลำซำ
ช่วง กม. 0+495B ถึง กม. 0+635B

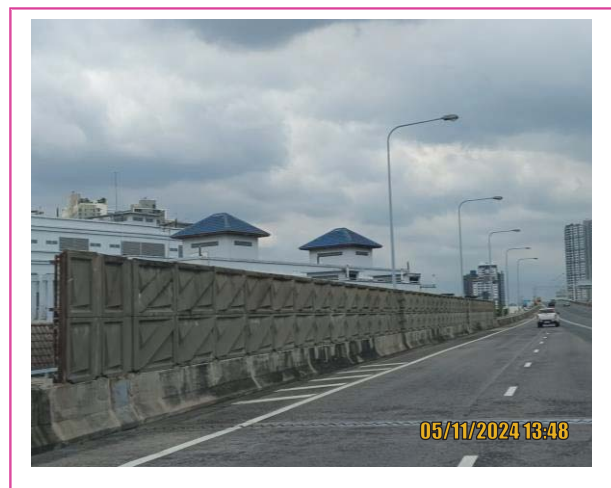
รูปที่ 3.2-2 กำแพงกันเสียง
บริเวณ หจก. เลิศสิงห์ เกสซ์กรรม (กม. 0+600)

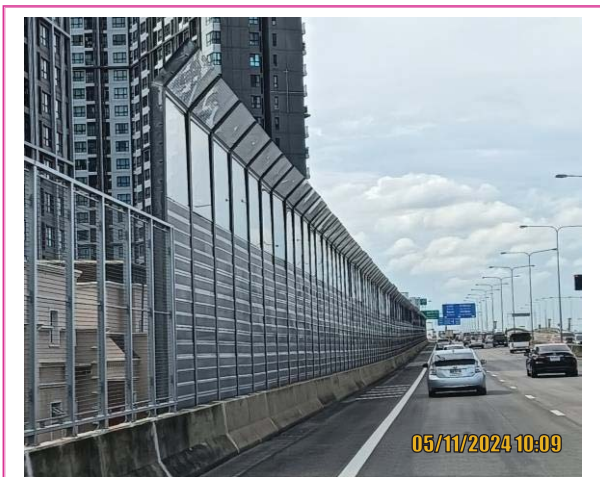
รูปที่ 3.2-3 กำแพงกันเสียงบริเวณคอนโด The Base
(กม. 1+800B)

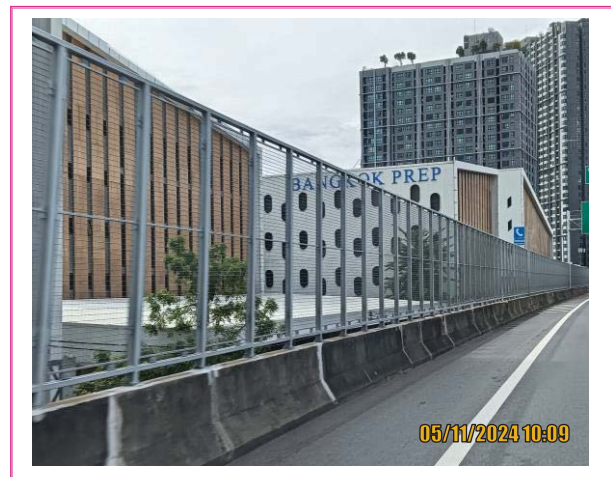
รูปที่ 3.2-4 กำแพงตาข่ายป้องกันวัสดุตกหล่น
บริเวณ 1+800B ถึง 2+100B (โรงเรียนนานาชาติ
บางกอกพรีแพรเออรี แอนด์ เซ็กเคินเดอร์รี่
(Bangkok Prep))

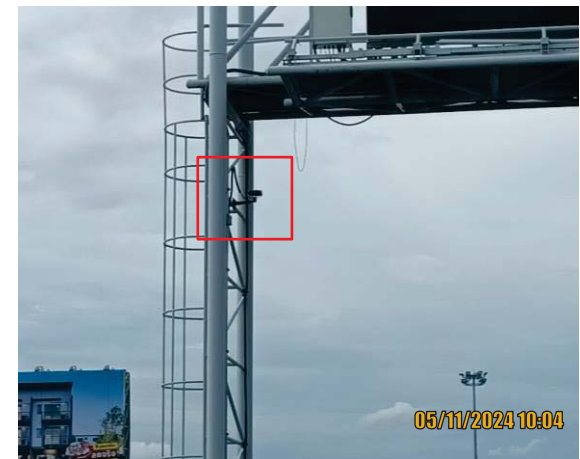
รูปที่ 3.2-13 กล้องโทรทัศน์วงจรปิด
ตรวจจับรถวิ่งไหล่ทางพิเศษฉลองรัช

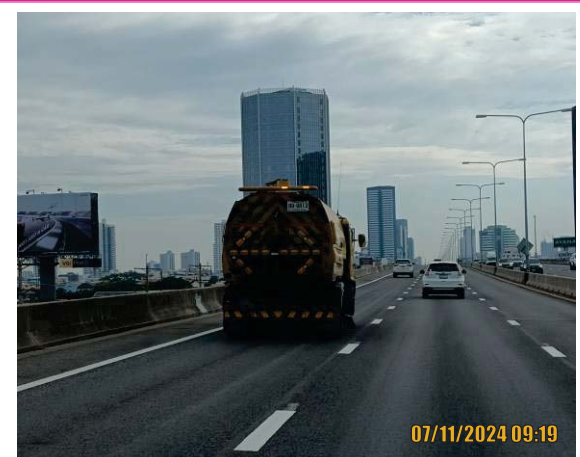
รูปที่ 3.2-15 รถดูดฝุ่นบนทางพิเศษ

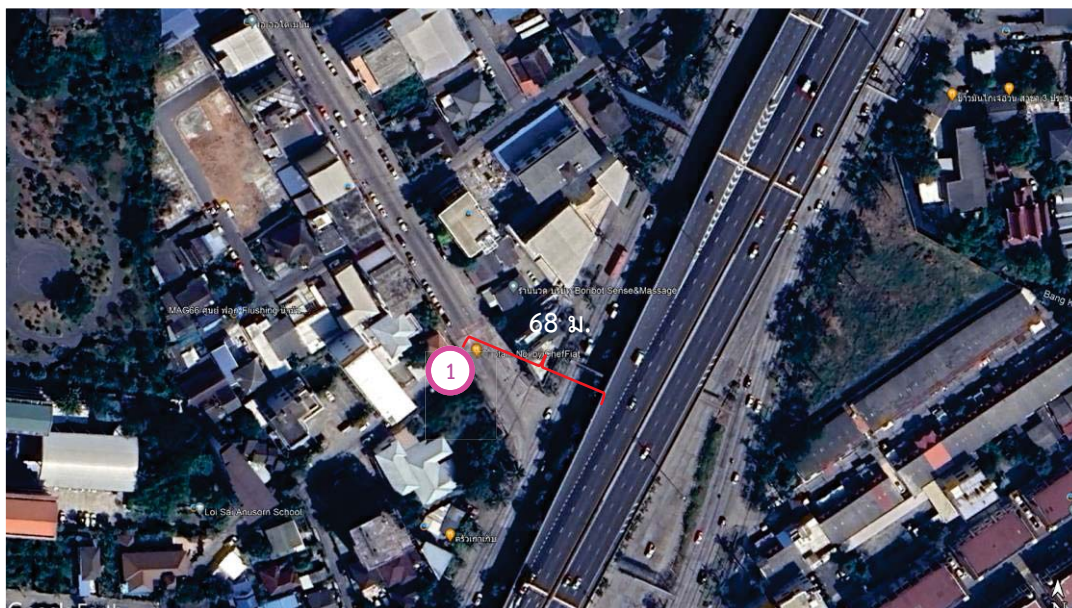
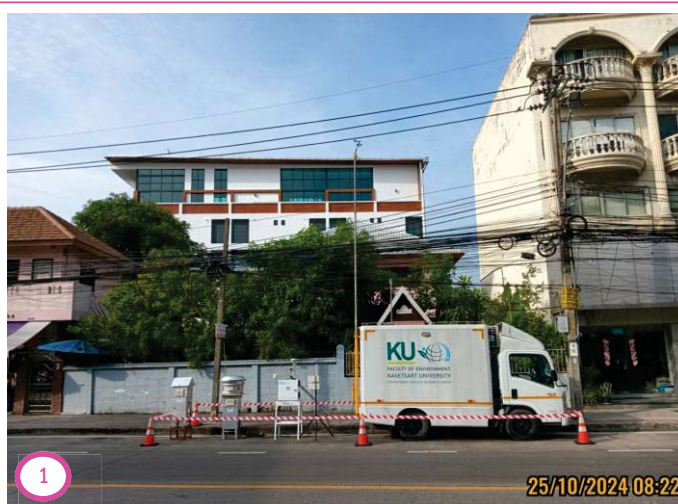
1 หมายถึง ตำแหน่งจุดตรวจวัดคุณภาพอากาศในบรรยากาศโดยทั่วไป

คุณภาพอากาศในบรรยากาศโดยทั่วไป (บริเวณปากซอยอยู่เย็น 1)
(TSP, PM₁₀, PM_{2.5}, CO, NO₂, THC, O₃, CO₂, ความเร็วลม ทิศทางลม และอุณหภูมิ)
(ตรวจวัดระหว่างวันที่ 25-30 ต.ค. 67)

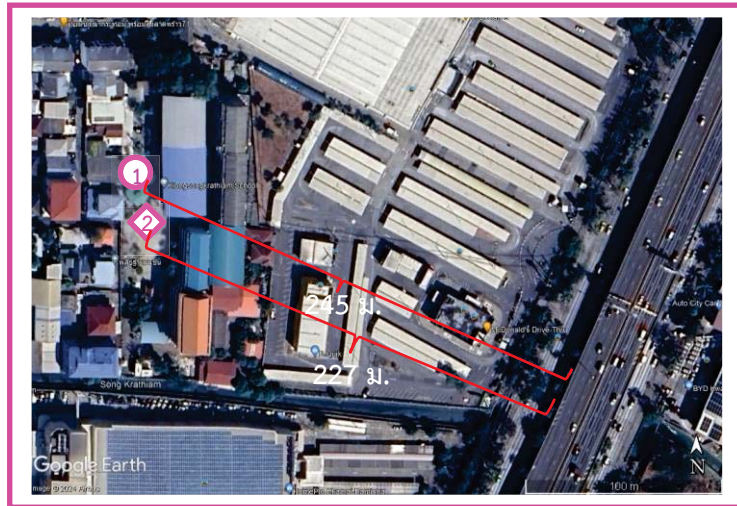
- ① หมายถึง ตำแหน่งจุดตรวจวัดคุณภาพอากาศในบรรยากาศโดยทั่วไป
② หมายถึง ตำแหน่งจุดตรวจวัดความเร็วลม ทิศทางลม และอุณหภูมิ

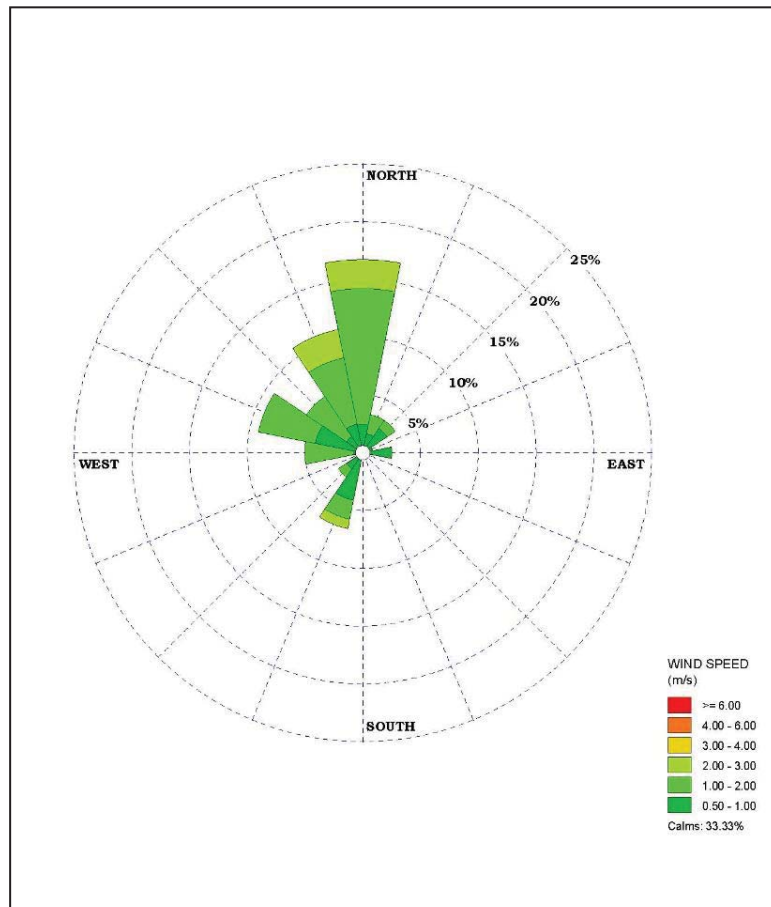
รูปที่ 4.5 พังลมบริเวณโรงเรียนคลองทรงกระเทียม

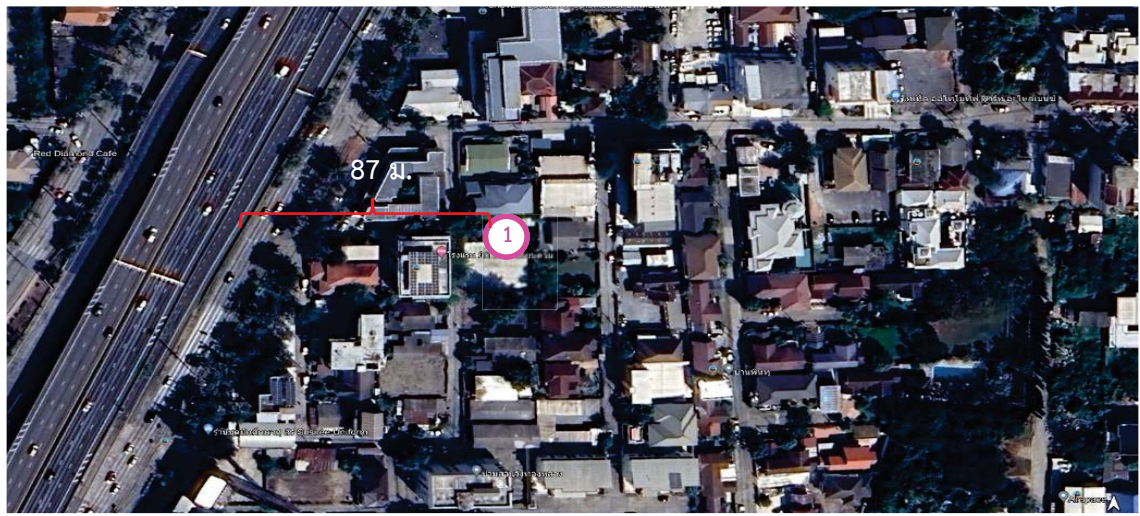
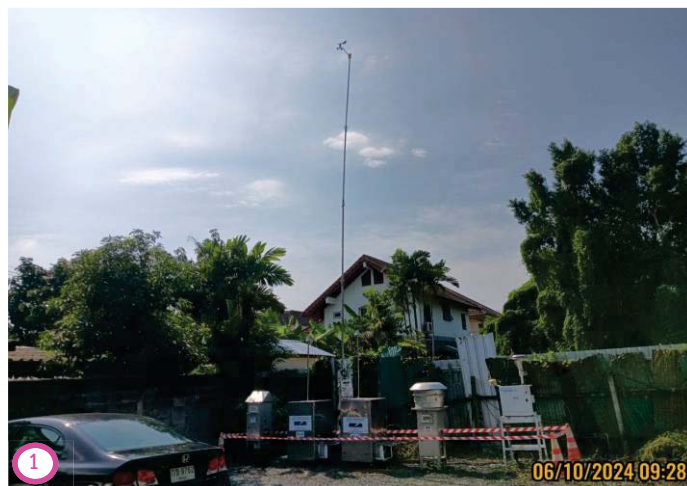
① หมายถึง ตำแหน่งจุดตรวจวัดคุณภาพอากาศในบรรยากาศโดยทั่วไป

คุณภาพอากาศในบรรยากาศโดยทั่วไป (บริเวณลานริมถนนใกล้หมู่บ้าน)
(TSP, PM₁₀, PM_{2.5}, CO, NO₂, THC, O₃, CO₂, ความเร็วลม ทิศทางลม และอุณหภูมิ)
(ตรวจวัดระหว่างวันที่ 3-8 ต.ค. 67)

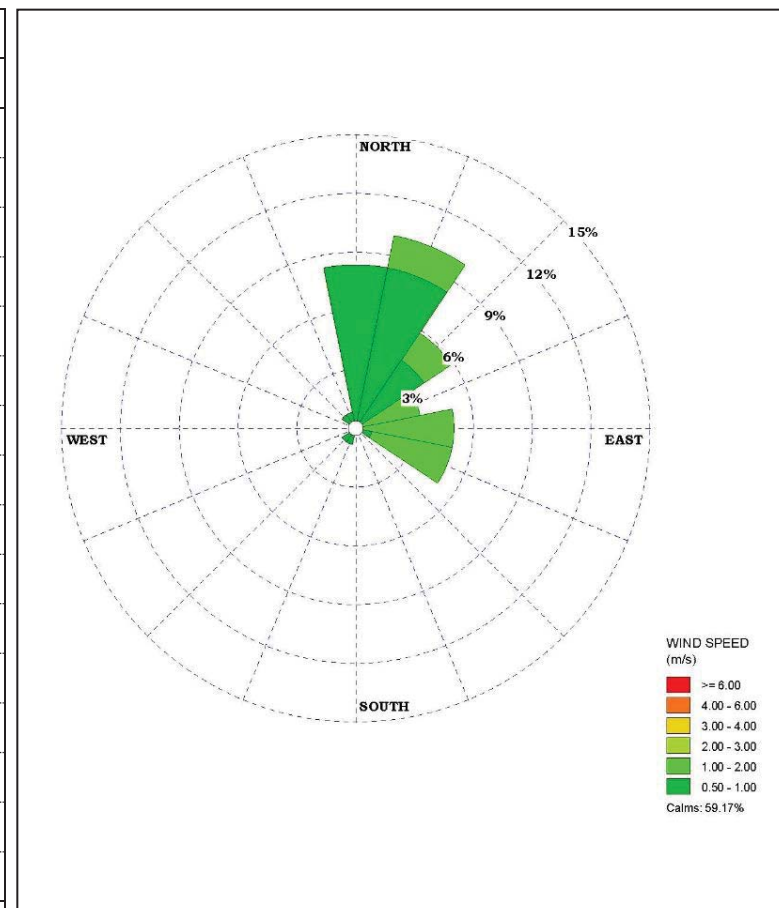
รูปที่ 4.7 พังลมบริเวณหมู่บ้านออร์คิดวิลล่า

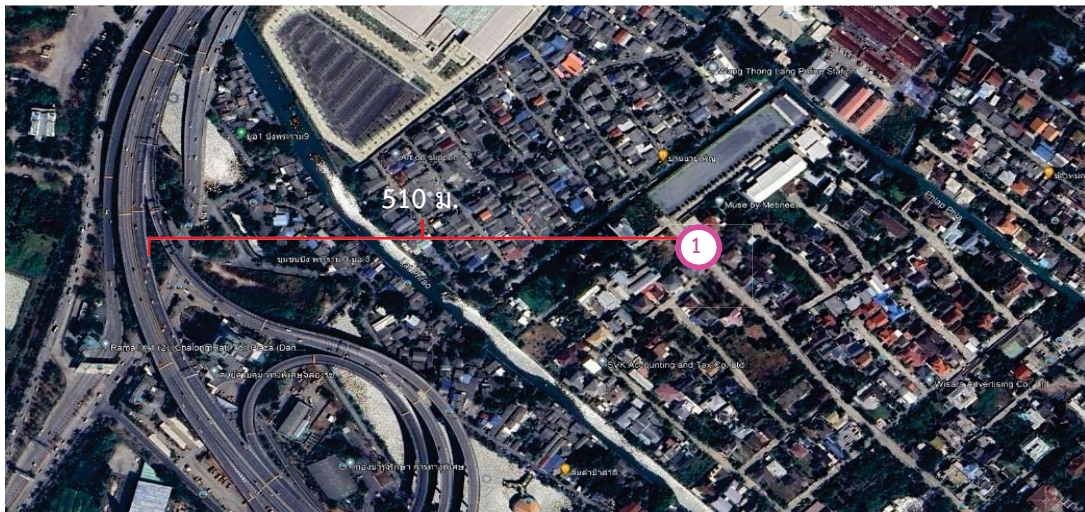
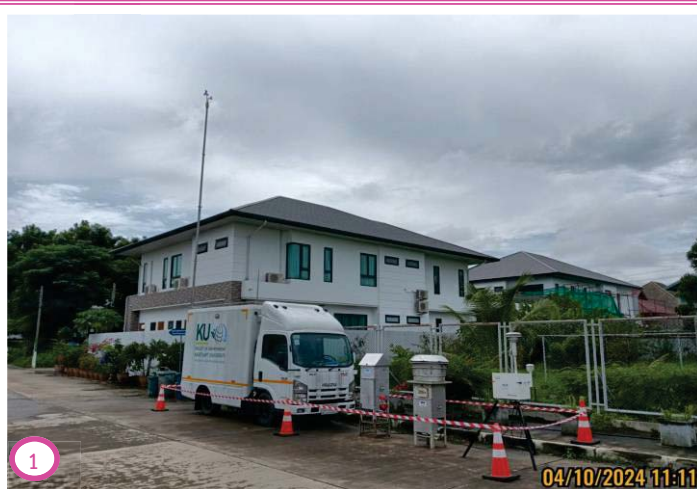
① หมายถึง ตำแหน่งจุดตรวจวัดคุณภาพอากาศในบรรยากาศโดยทั่วไป

คุณภาพอากาศในบรรยากาศโดยทั่วไป (บริเวณหมู่บ้านธารารมณ)
(TSP, PM10, PM2.5, CO, NO2, THC, O3, CO2, ความเร็วลม ทิศทางลม และอุณหภูมิ)
(ตรวจวัดระหว่างวันที่ 3-8 ต.ค. 67)

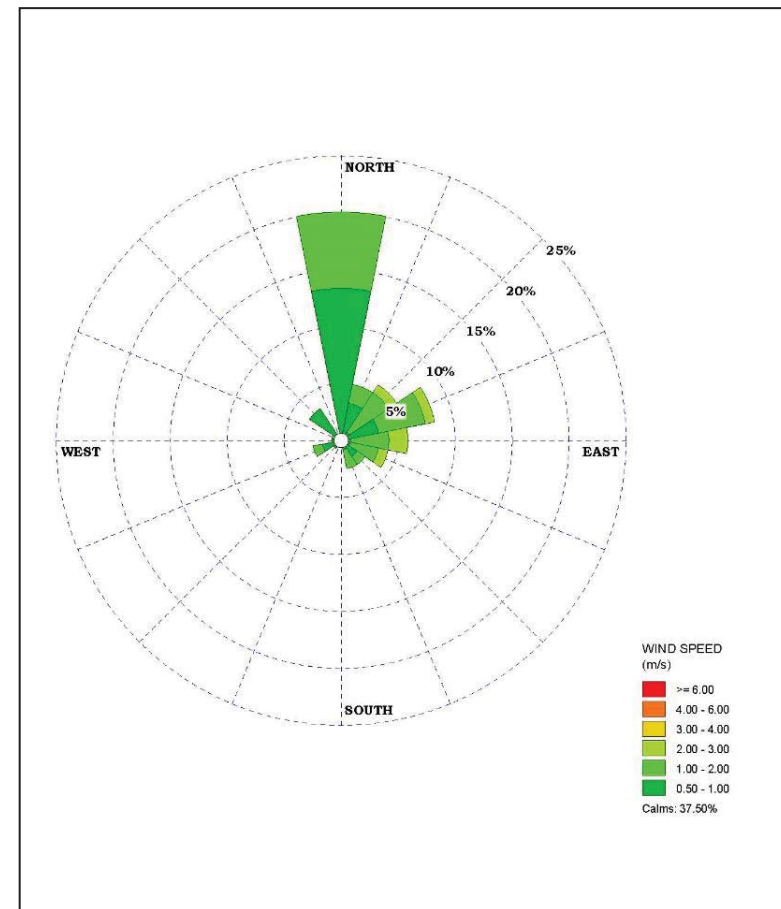
รูปที่ 4.9 พังลมบริเวณหมู่บ้านธารารมณ

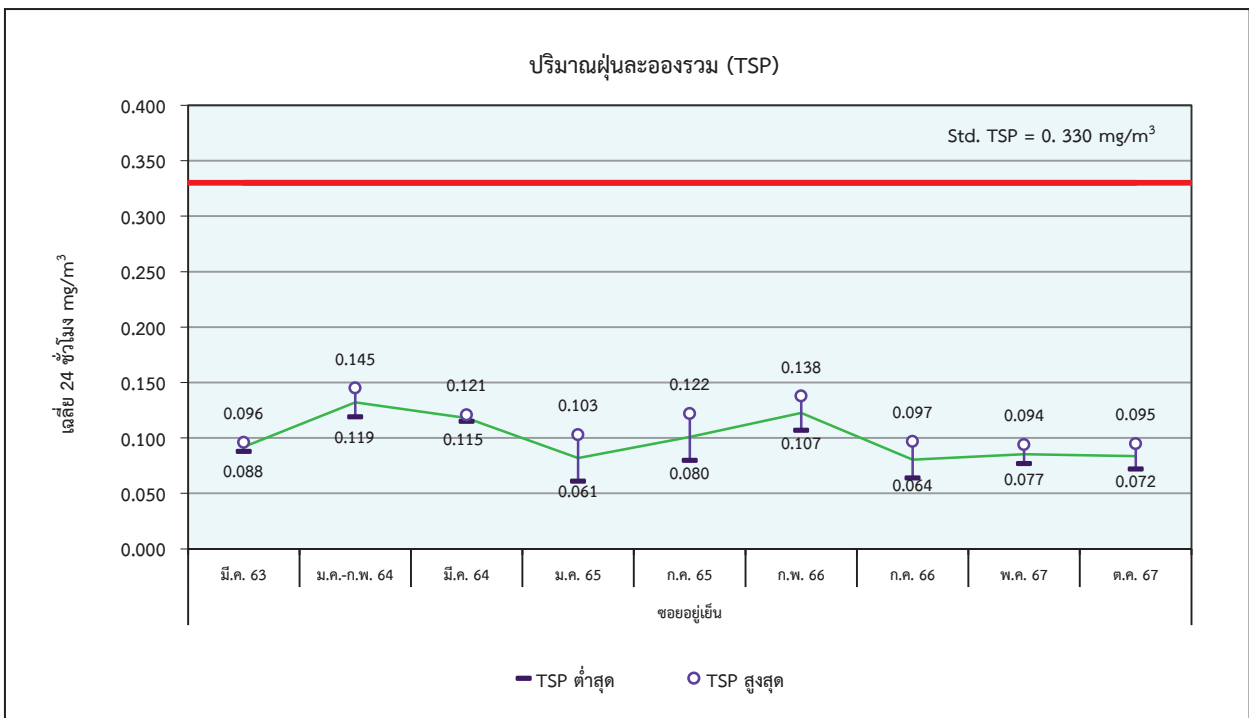
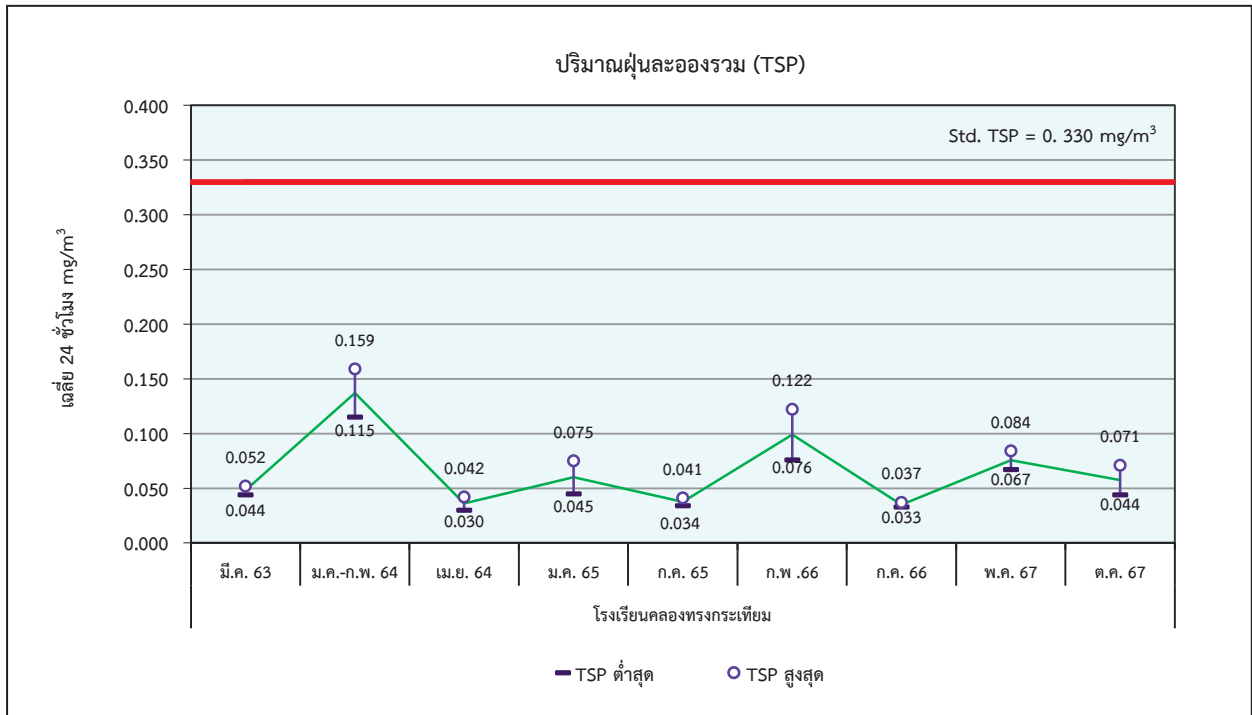
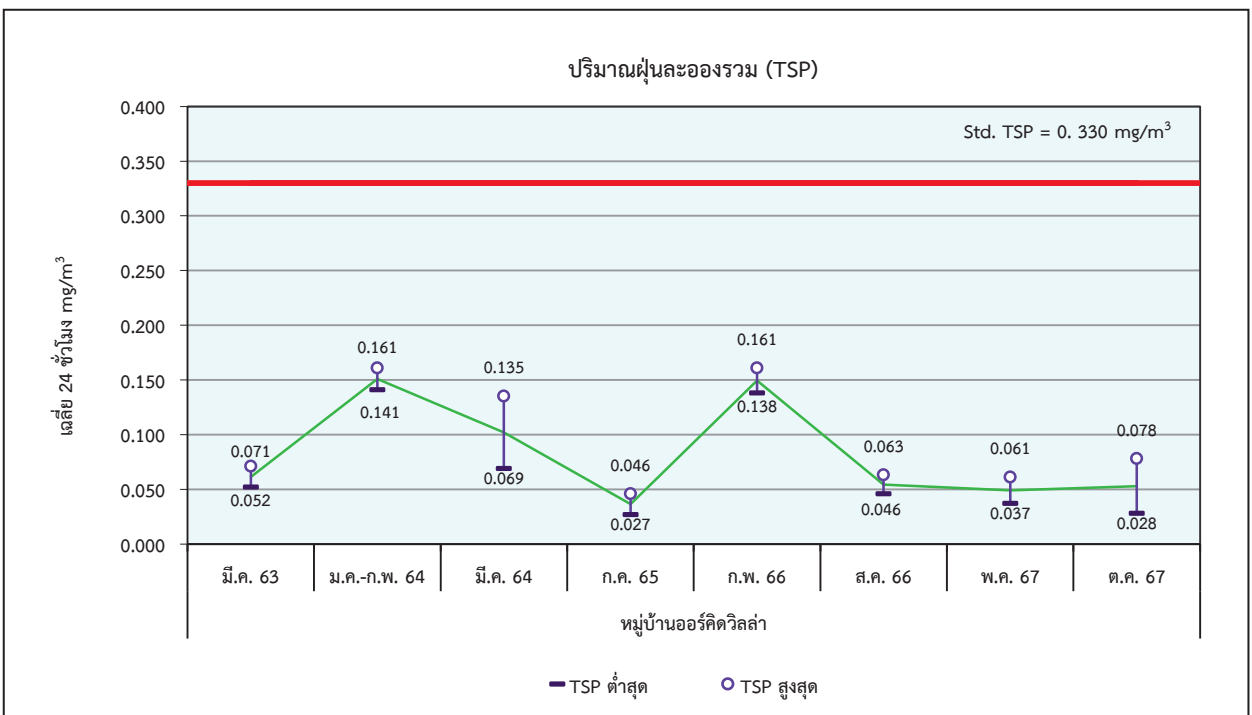
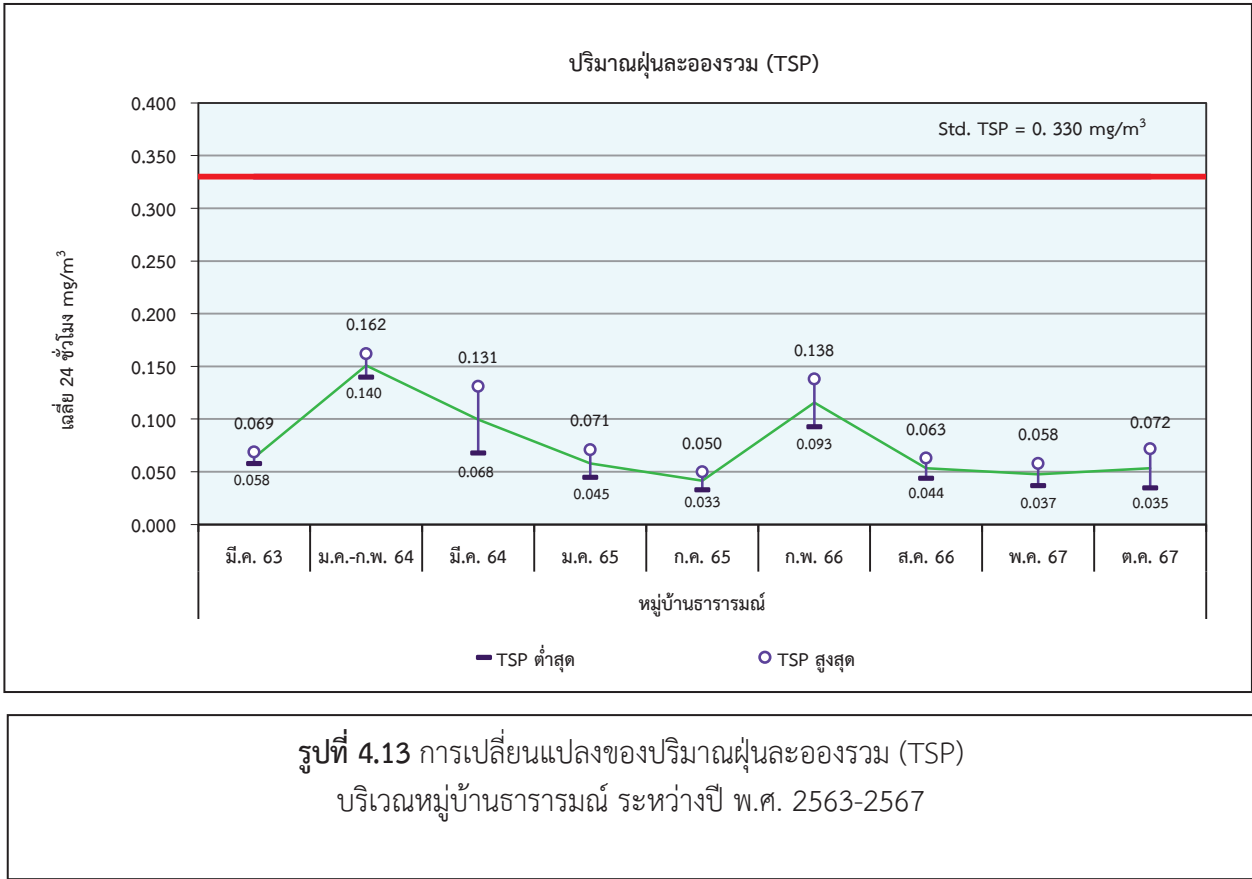
จากตารางที่ 4.17 พบว่า ในปี พ.ศ. 2567 ผลการตรวจวัดปริมาณฝุ่นละอองรวม ทุกบริเวณที่ทำการตรวจวัดมีค่าอยู่ในเกณฑ์ที่มาตรฐานกำหนด ซึ่งเมื่อเปรียบเทียบกับผลการตรวจวัดย้อนหลัง 5 ปี ระหว่างปี พ.ศ. 2563-2567 เมื่อพิจารณาจากค่าเฉลี่ยของปริมาณฝุ่นละอองรวม โดยวิธีทางสถิติ (รายละเอียดแสดงดังภาคผนวกที่ 4) พบว่า มีแนวโน้มลดลง 3 สถานี คือ บริเวณซอยอยู่เย็น บริเวณหมู่บ้านออร์คิดวิลล่า และบริเวณหมู่บ้านธารารมณ ในขณะที่มีแนวโน้มลดลงเล็กน้อย 1 สถานี คือ บริเวณโรงเรียนคลองทรงกระเทียม (รูปที่ 4.10 - รูปที่ 4.13)

รูปที่ 4.10 การเปลี่ยนแปลงของปริมาณฝุ่นละอองรวม (TSP)
บริเวณซอยอยู่เย็น ระหว่างปี พ.ศ. 2563-2567

รูปที่ 4.11 การเปลี่ยนแปลงของปริมาณฝุ่นละอองรวม (TSP)
บริเวณโรงเรียนคลองทรงกระเทียม ระหว่างปี พ.ศ. 2563-2567

รูปที่ 4.12 การเปลี่ยนแปลงของปริมาณฝุ่นละอองรวม (TSP)
บริเวณหมู่บ้านออร์คิดวิลล่า ระหว่างปี พ.ศ. 2563-2567

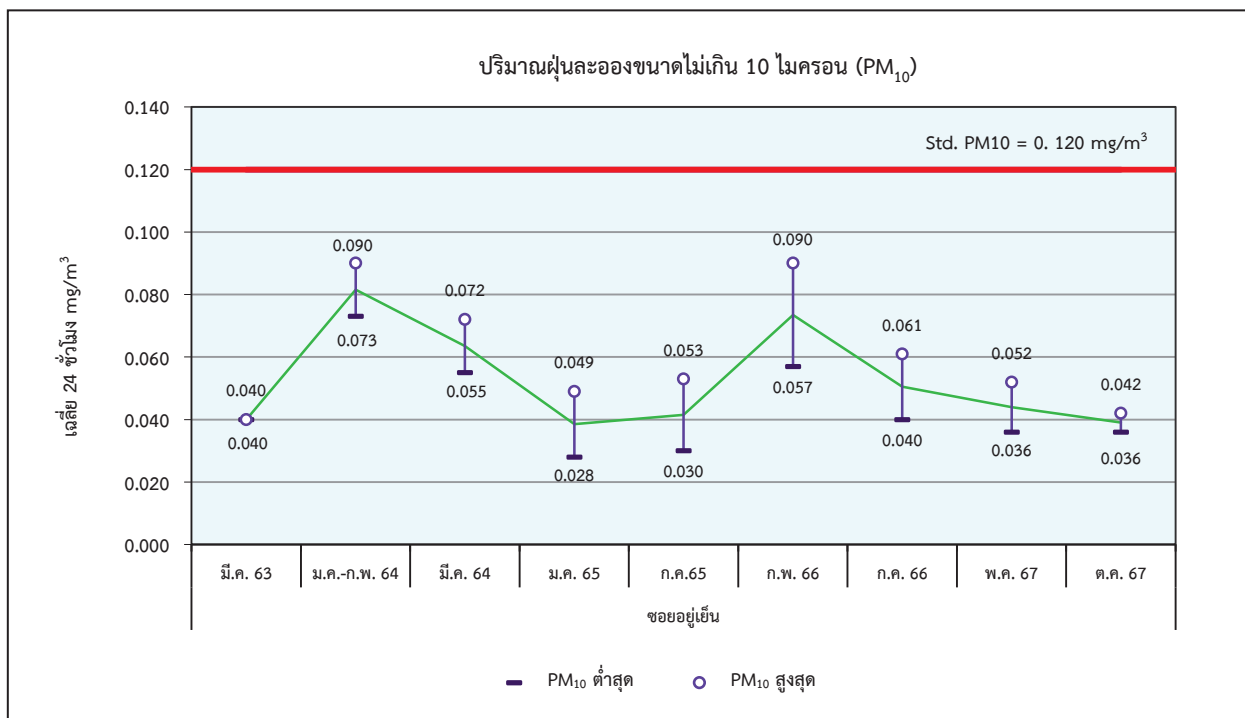
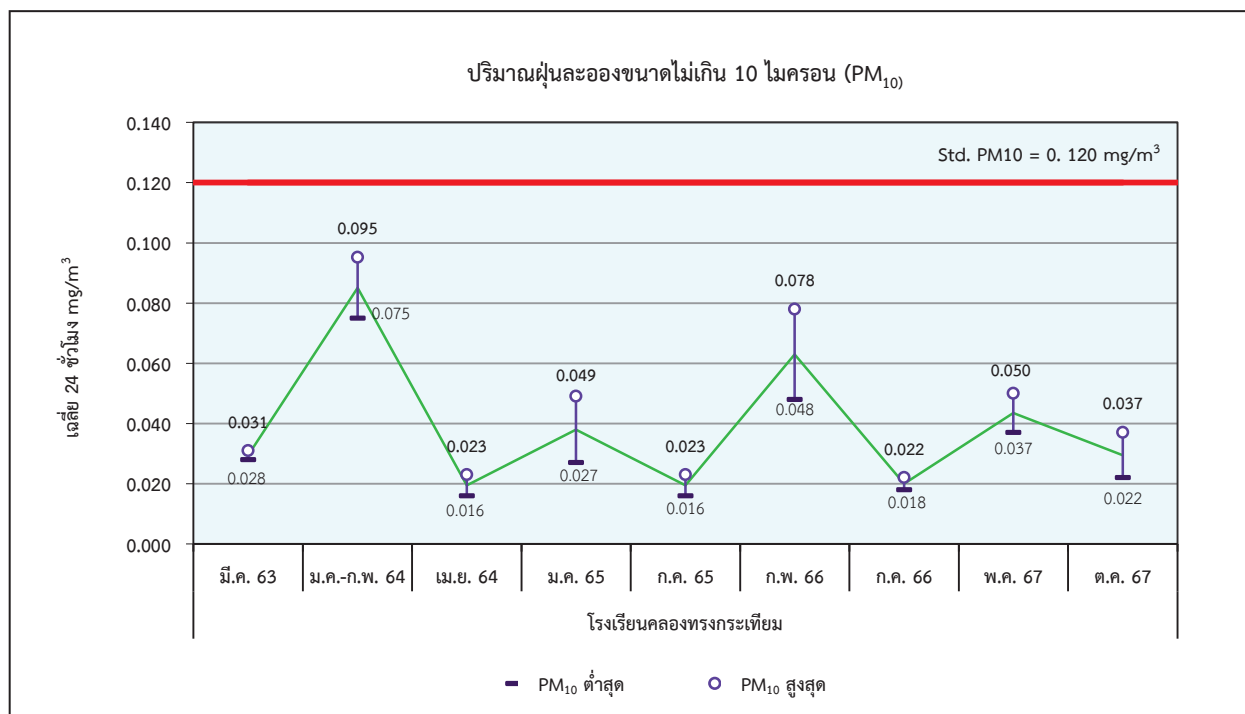
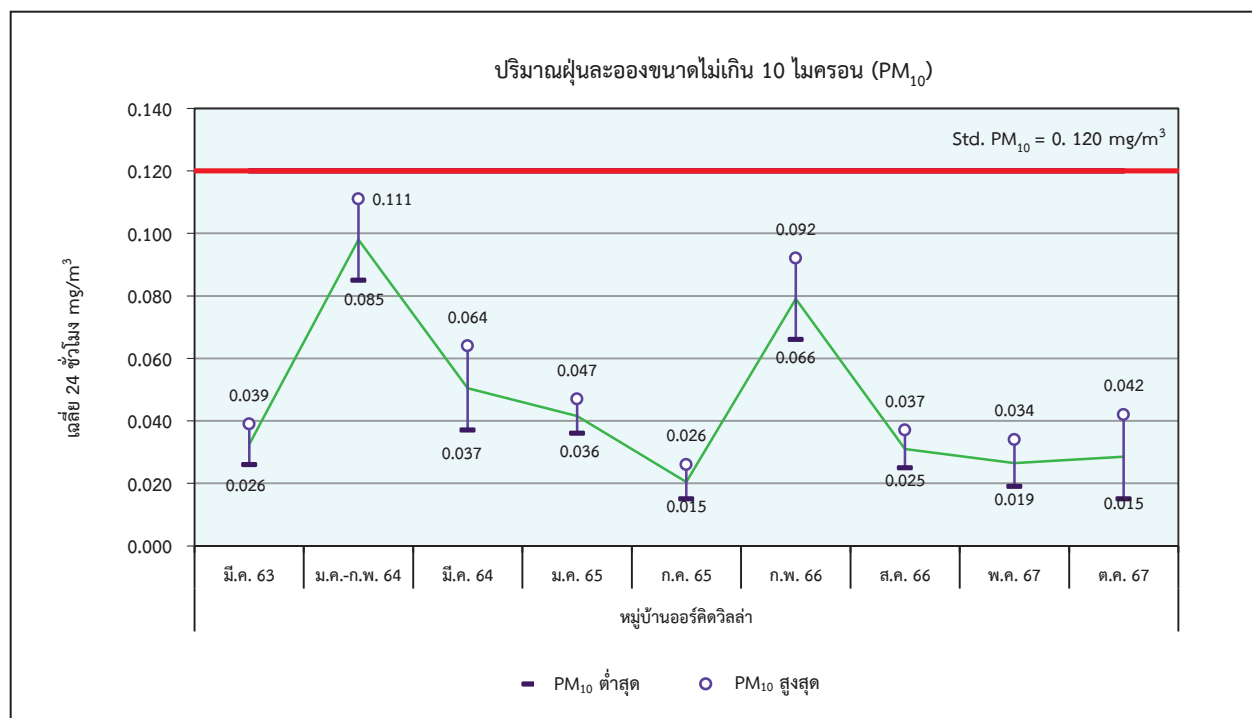
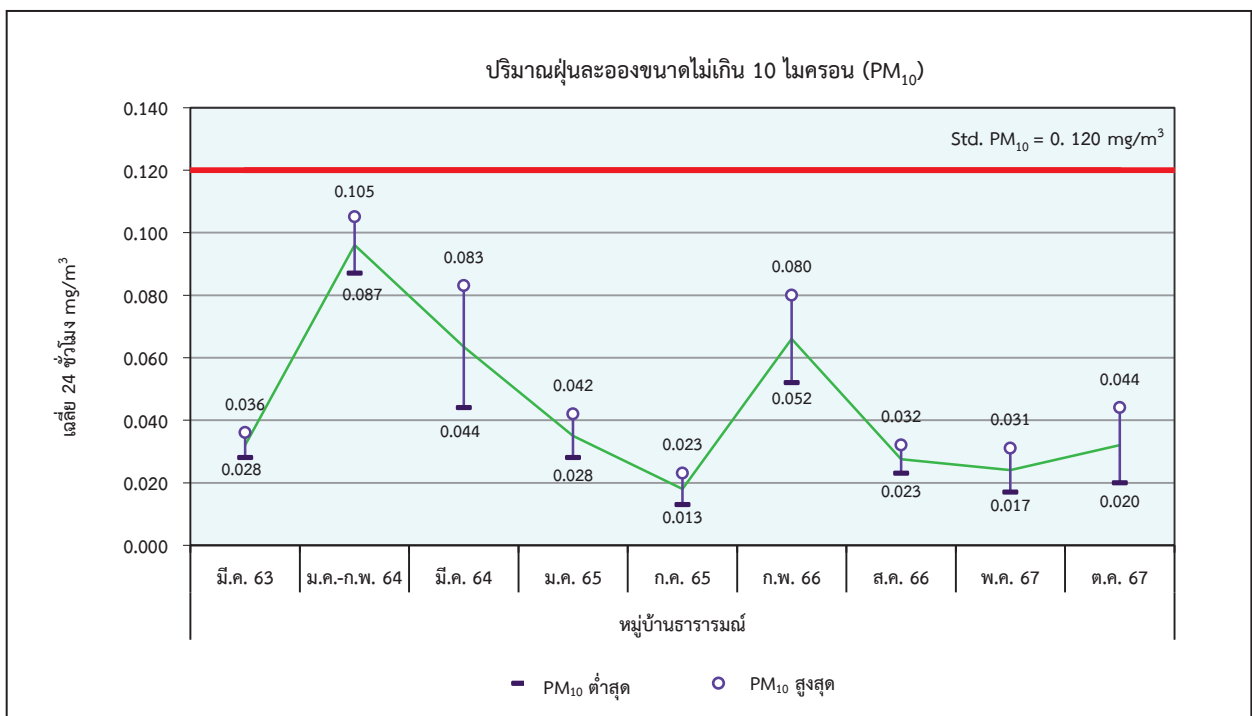
จากตารางที่ 4.18 พบว่า ในปี พ.ศ. 2567 ผลการตรวจวัดฝุ่นละอองขนาดเล็กไม่เกิน 10 ไมครอนทุกบริเวณที่ทำการตรวจวัดมีค่าอยู่ในเกณฑ์ที่มาตรฐานกำหนด ซึ่งเมื่อเปรียบเทียบกับผลการตรวจวัดย้อนหลัง 5 ปี ระหว่างปี พ.ศ. 2563-2567 เมื่อพิจารณาจากค่าเฉลี่ยของปริมาณฝุ่นละอองขนาดเล็กไม่เกิน 10 ไมครอนโดยวิธีทางสถิติ (รายละเอียดแสดงดังภาคผนวกที่ 4) พบว่า มีแนวโน้มลดลงทุกสถานี (รูปที่ 4.14 - รูปที่ 4.17)

รูปที่ 4.14 การเปลี่ยนแปลงของปริมาณฝุ่นละอองขนาดไม่เกิน 10 ไมครอน (PM₁₀)
บริเวณชอยยูเอ้น ระหว่างปี พ.ศ. 2563-2567

รูปที่ 4.15 การเปลี่ยนแปลงของปริมาณฝุ่นละอองขนาดไม่เกิน 10 ไมครอน (PM₁₀)
บริเวณโรงเรียนคลองทรงกระเทียม ระหว่างปี พ.ศ. 2563-2567

รูปที่ 4.16 การเปลี่ยนแปลงของปริมาณฝุ่นละอองขนาดไม่เกิน 10 ไมครอน (PM₁₀)
บริเวณหมู่บ้านออร์คิตวิลล่า ระหว่างปี พ.ศ. 2563-2567

รูปที่ 4.17 การเปลี่ยนแปลงของปริมาณฝุ่นละอองขนาดไม่เกิน 10 ไมครอน (PM₁₀)
บริเวณหมู่บ้านธารารมณ ระหว่างปี พ.ศ. 2563-2567

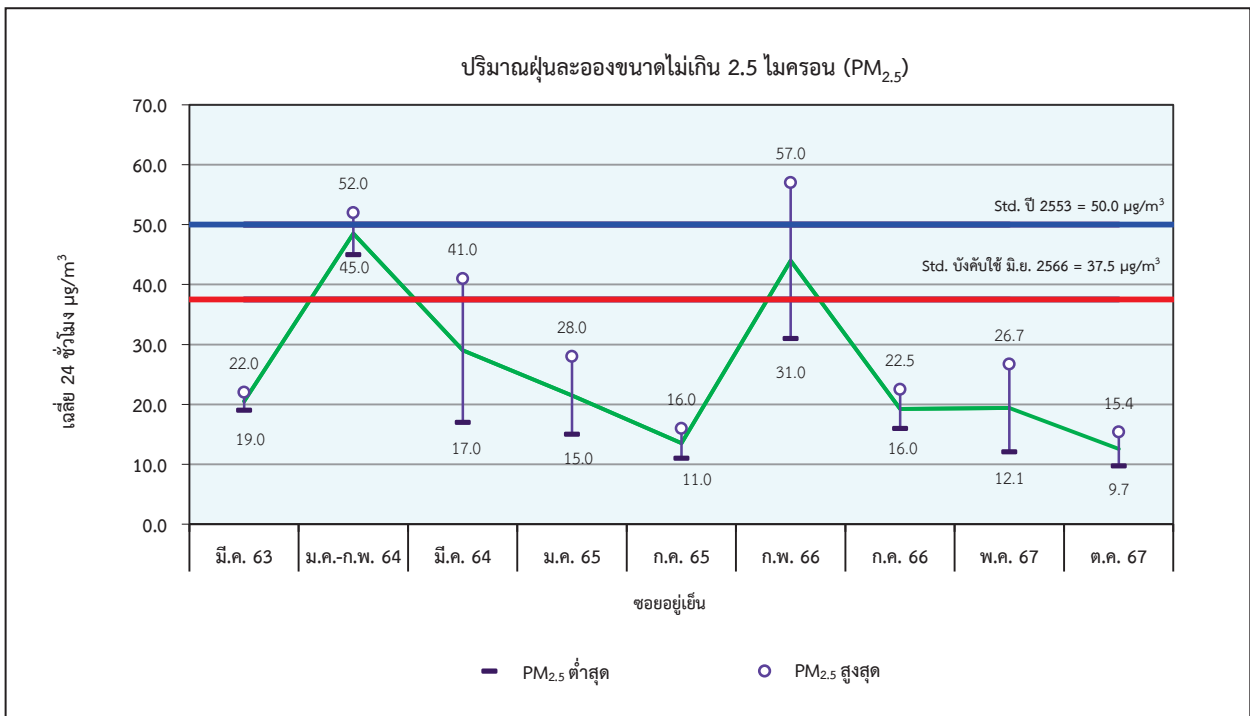
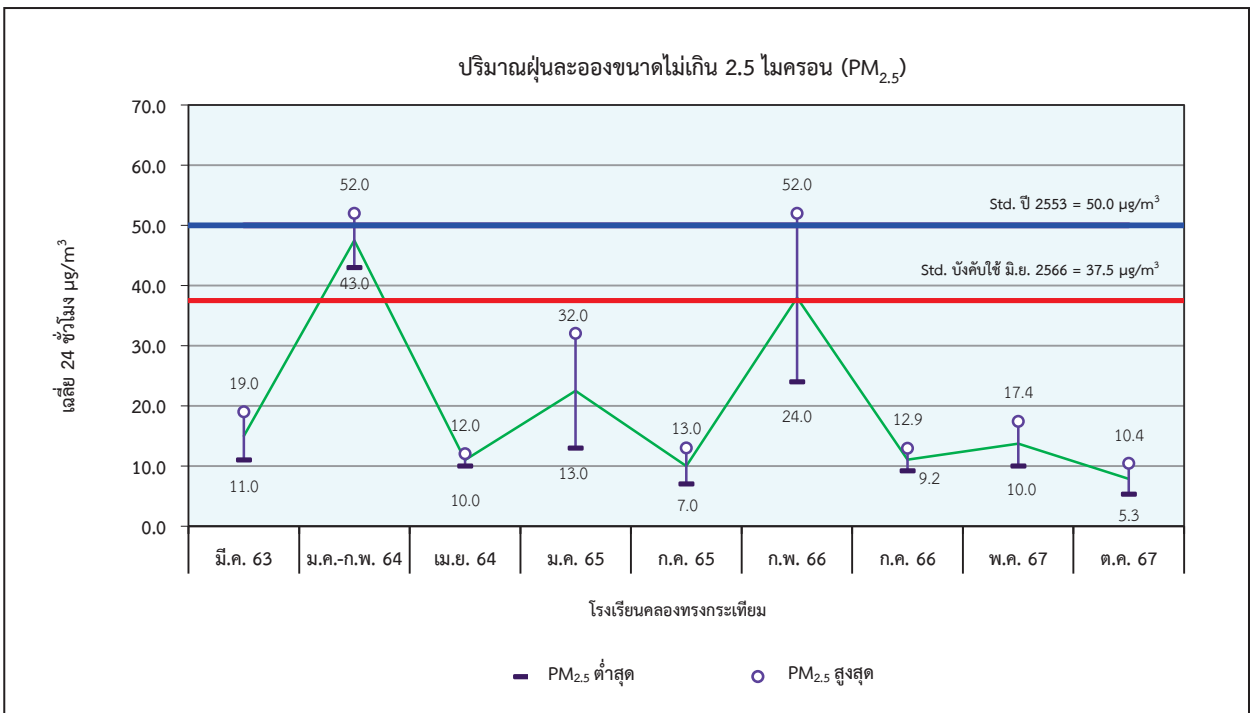
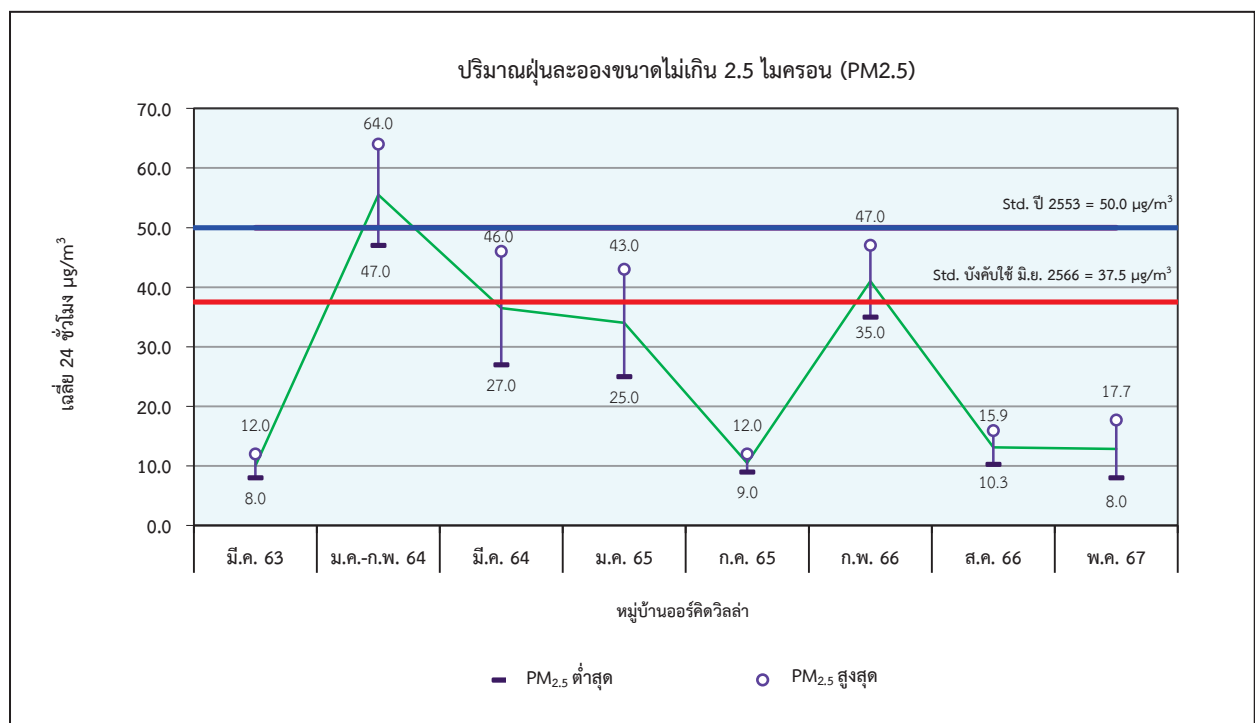
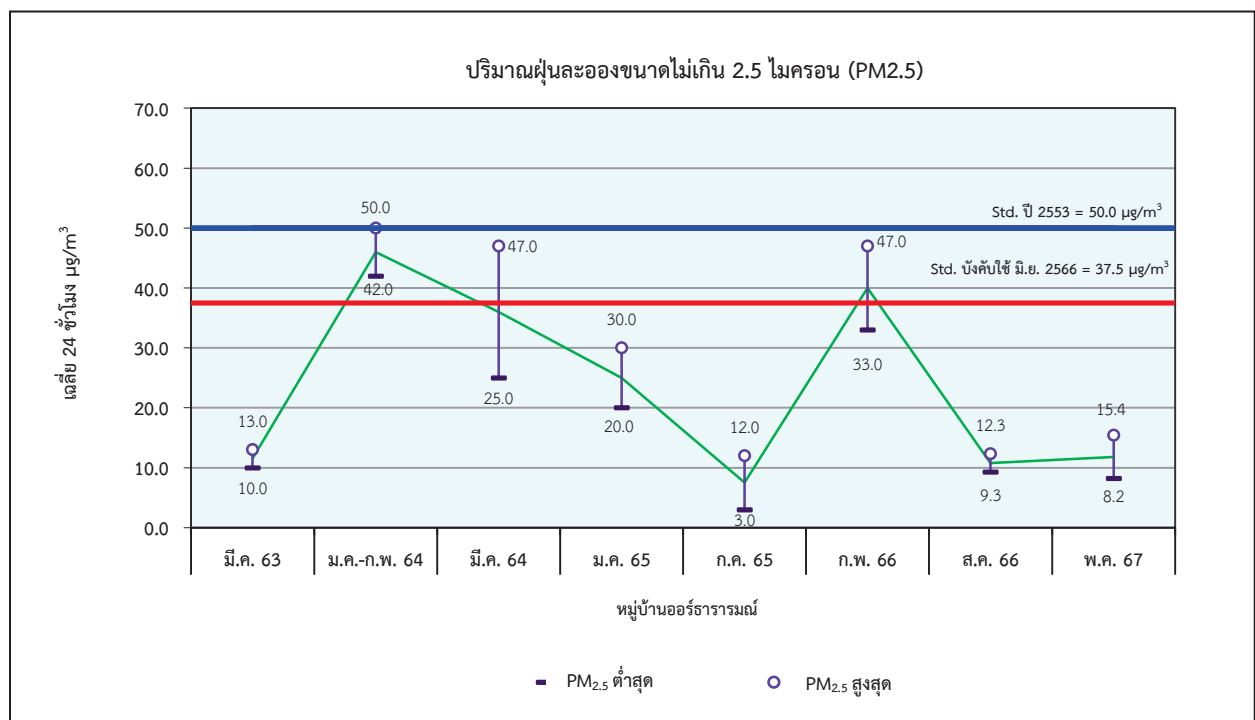
จากตารางที่ 4.19 พบว่า ในปี พ.ศ. 2567 เดือนกุมภาพันธ์ ผลการตรวจวัดปริมาณฝุ่นละอองขนาดเล็กไม่เกิน 2.5 ไมครอน ทุกบริเวณที่ทำการตรวจวัดมีค่าอยู่ในเกณฑ์ที่มาตรฐานกำหนด ซึ่งเมื่อเปรียบเทียบกับผลการตรวจวัดย้อนหลัง 5 ปี ระหว่างปี พ.ศ. 2563-2567 (เมื่อพิจารณาจากค่าเฉลี่ยของปริมาณฝุ่นละอองขนาดเล็กไม่เกิน 2.5 ไมครอน โดยวิธีทางสถิติ (รายละเอียดแสดงดังภาคผนวกที่ 4) พบว่า มีแนวโน้มลดลงทุกสถานี (รูปที่ 4.18 - รูปที่ 4.21)

รูปที่ 4.18 การเปลี่ยนแปลงของปริมาณฝุ่นละอองขนาดไม่เกิน 2.5 ไมครอน (PM_{2.5})
บริเวณชอยอยู่เย็น ระหว่างปี พ.ศ. 2563-2567

รูปที่ 4.19 การเปลี่ยนแปลงของปริมาณฝุ่นละอองขนาดไม่เกิน 2.5 ไมครอน (PM_{2.5})
บริเวณโรงเรียนคลองทรงกระเทียม ระหว่างปี พ.ศ. 2563-2567

รูปที่ 4.20 การเปลี่ยนแปลงของปริมาณฝุ่นละอองขนาดไม่เกิน 2.5 ไมครอน (PM_{2.5})
บริเวณหมู่บ้านอรัญคิวิลาล่า ระหว่างปี พ.ศ. 2563-2567

รูปที่ 4.21 การเปลี่ยนแปลงของปริมาณฝุ่นละอองขนาดไม่เกิน 2.5 ไมครอน (PM_{2.5})
บริเวณหมู่บ้านธารารมณ ระหว่างปี พ.ศ. 2563-2567
