รายงานผลการปฏิบัติตามมาตรการป้องกันและแก้ไขผลกระทบสิ่งแวดล้อม และมาตรการติดตามตรวจสอบผลกระทบสิ่งแวดล้อม ระหว่างเดือนกรกฎาคม – ธันวาคม พ.ศ. 2567

โครงการทางด่วนสายเอกมัย-รามอินทรา
(ทางพิเศษฉลองรัช (รามอินทรา-อาจณรงค์)) ระยะดำเนินการ

รายงานผลการปฏิบัติตามมาตรการป้องกันและแก้ไขผลกระทบสิ่งแวดล้อม และมาตรการติดตามตรวจสอบผลกระทบสิ่งแวดล้อม
โครงการทางด่วนสายเอกมัย-รามอินทรา (ทางพิเศษฉลองรัช (รามอินทรา-อาจณรงค์)) ระยะดำเนินการ
ระหว่างเดือนกรกฎาคม – ธันวาคม พ.ศ. 2567

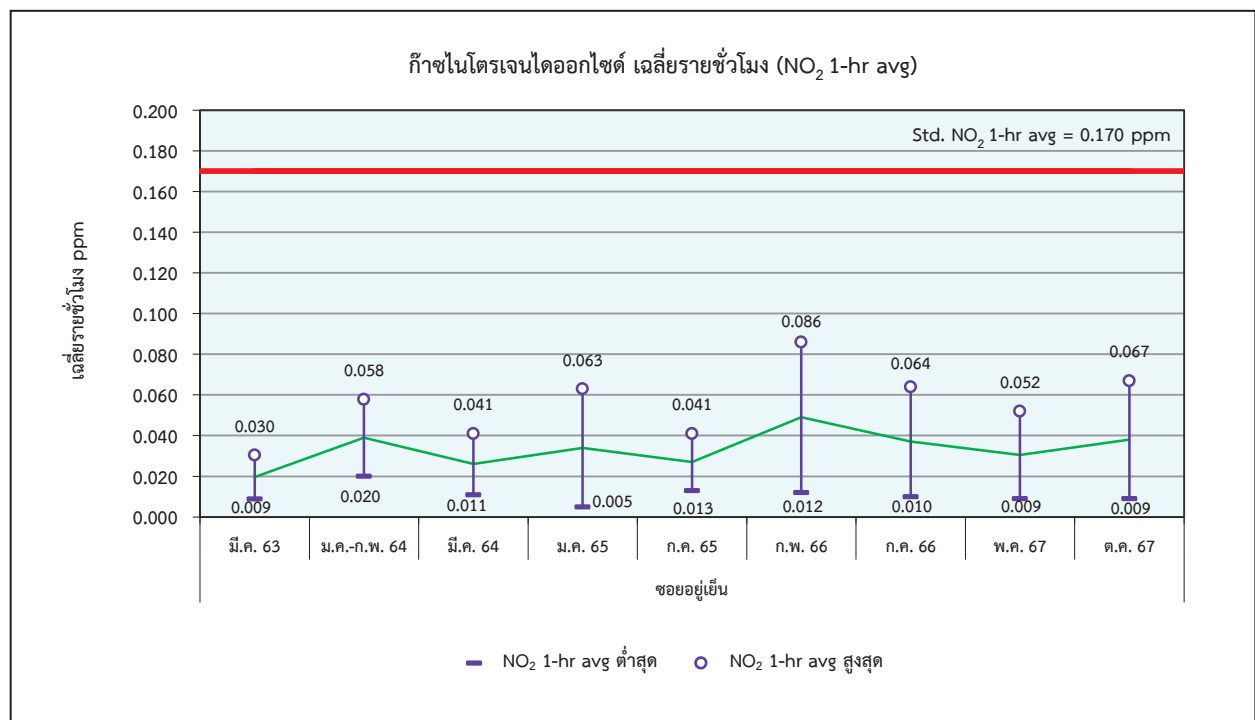
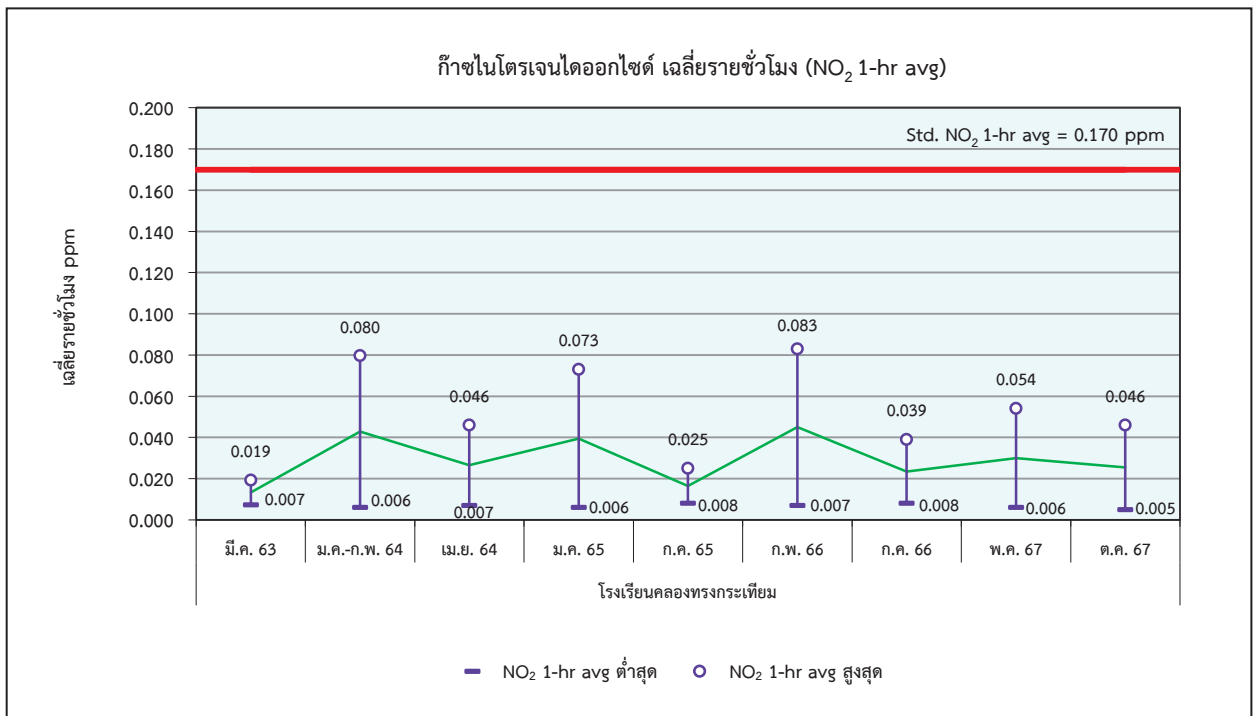
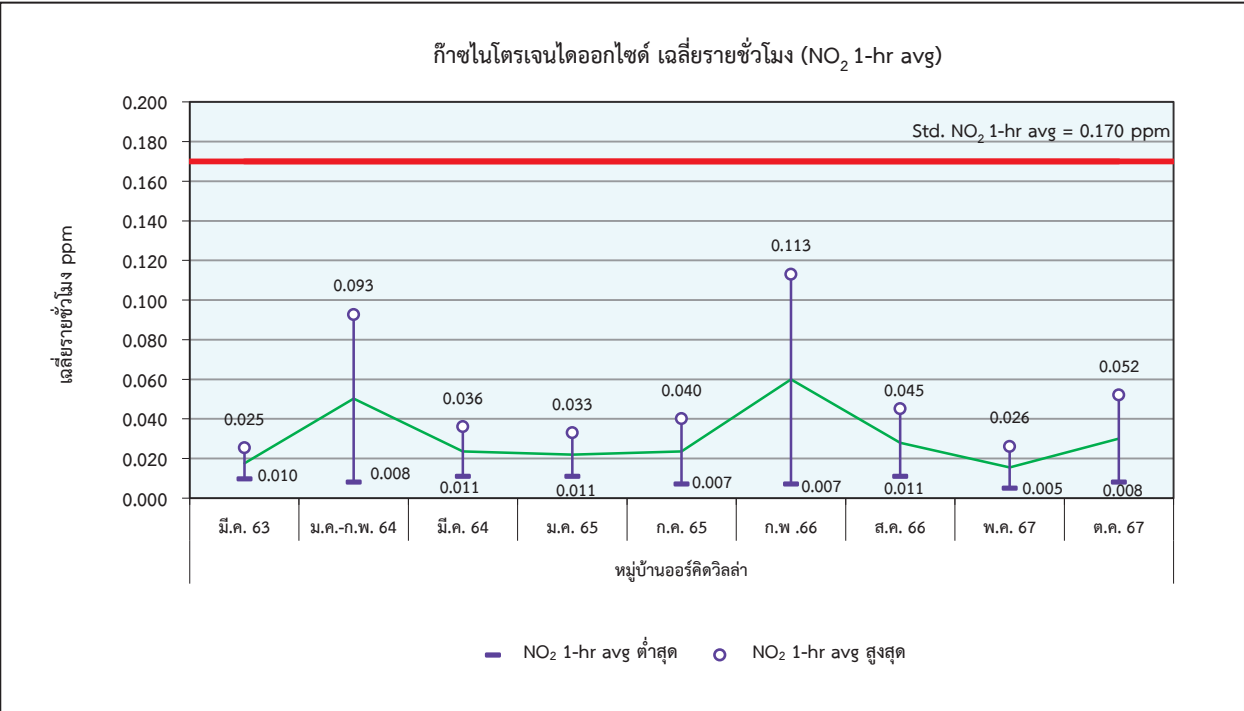
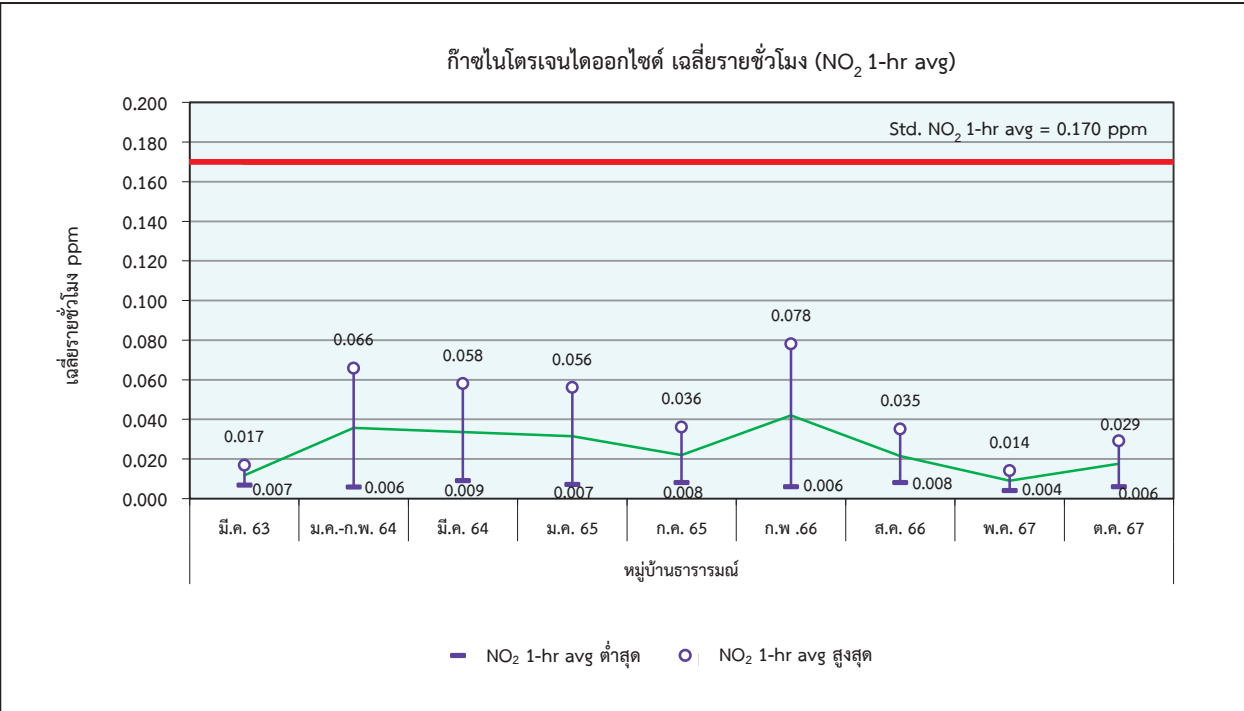
รูปที่ 4.22 การเปลี่ยนแปลงของก๊าซไนโตรเจนไดออกไซด์ เฉลี่ยรายชั่วโมง (NO₂ 1-hr avg)
บริเวณชอยอยู่เย็น ระหว่างปี พ.ศ. 2563-2567

รูปที่ 4.23 การเปลี่ยนแปลงของก๊าซไนโตรเจนไดออกไซด์ เฉลี่ยรายชั่วโมง (NO₂ 1-hr avg)
บริเวณโรงเรียนคลองทรงกระเทียม ระหว่างปี พ.ศ. 2563-2567

รูปที่ 4.24 การเปลี่ยนแปลงของก๊าซไนโตรเจนไดออกไซด์ เฉลี่ยรายชั่วโมง (NO₂ 1-hr avg)
บริเวณหมุ่บ้านออร์คิดวิลล่า ระหว่างปี พ.ศ. 2563-2567

รูปที่ 4.25 การเปลี่ยนแปลงของก๊าซไนโตรเจนไดออกไซด์ เฉลี่ยรายชั่วโมง (NO₂ 1-hr avg)
บริเวณหมุ่บ้านธารารมณ ระหว่างปี พ.ศ. 2563-2567

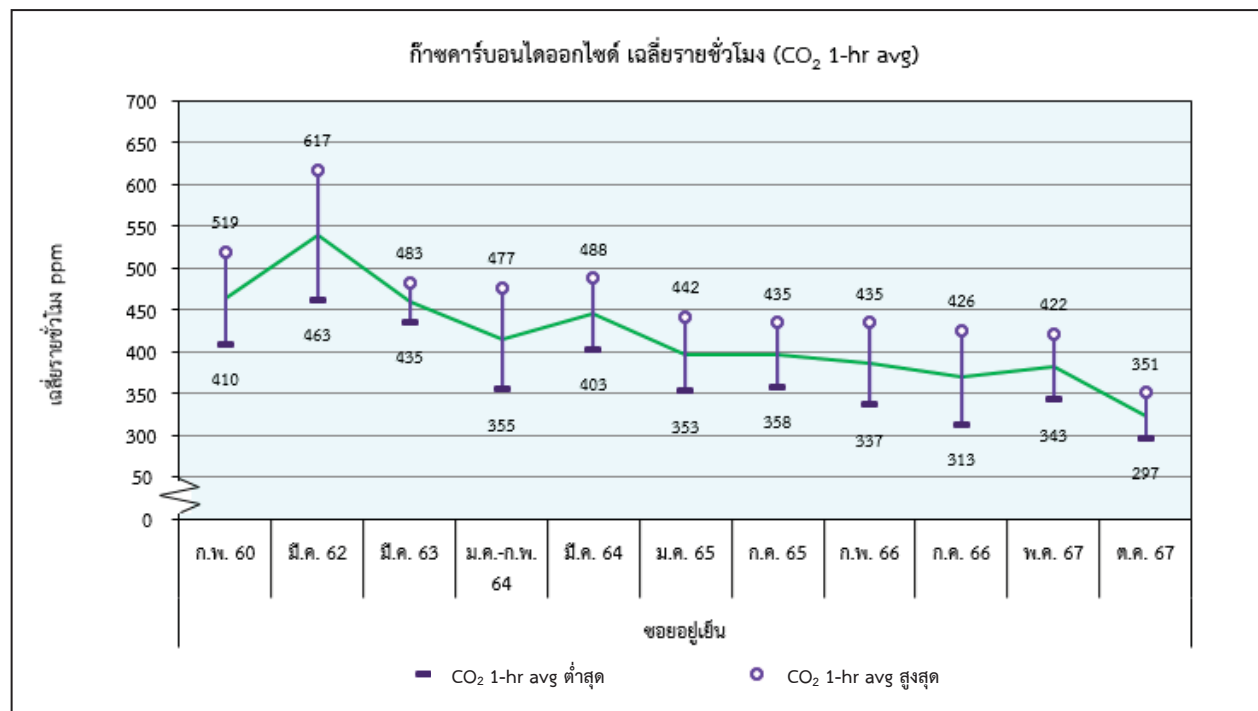
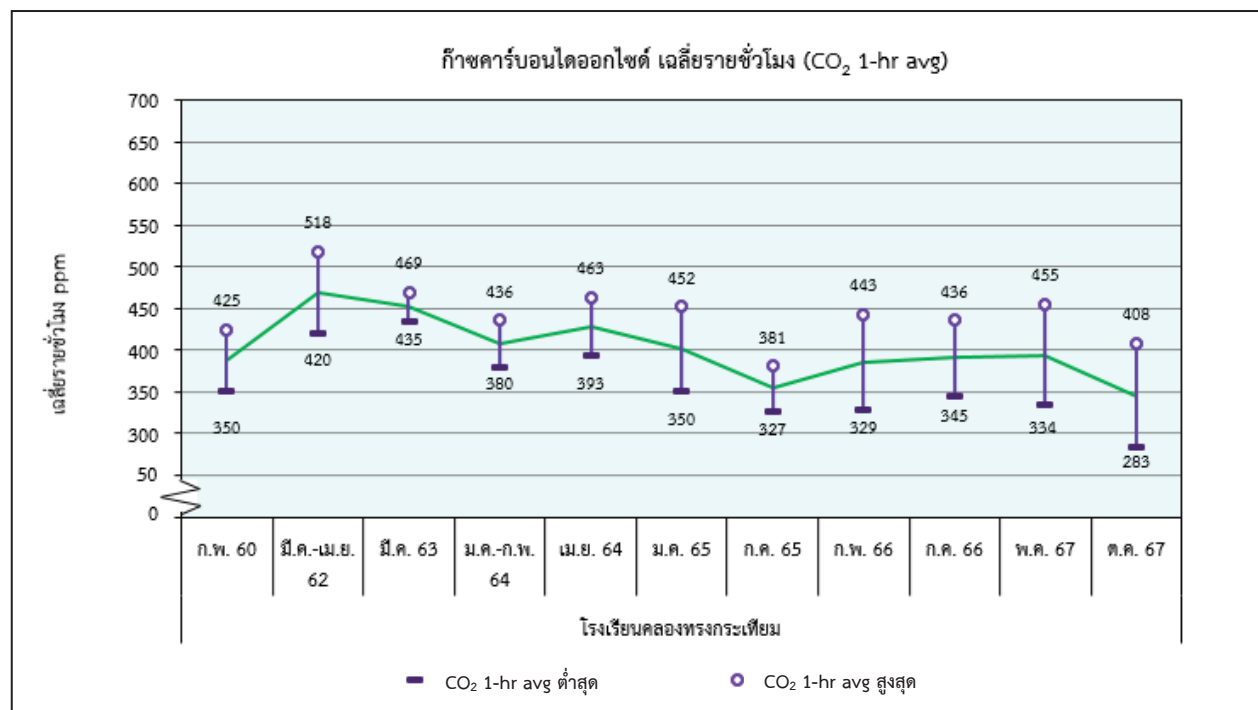
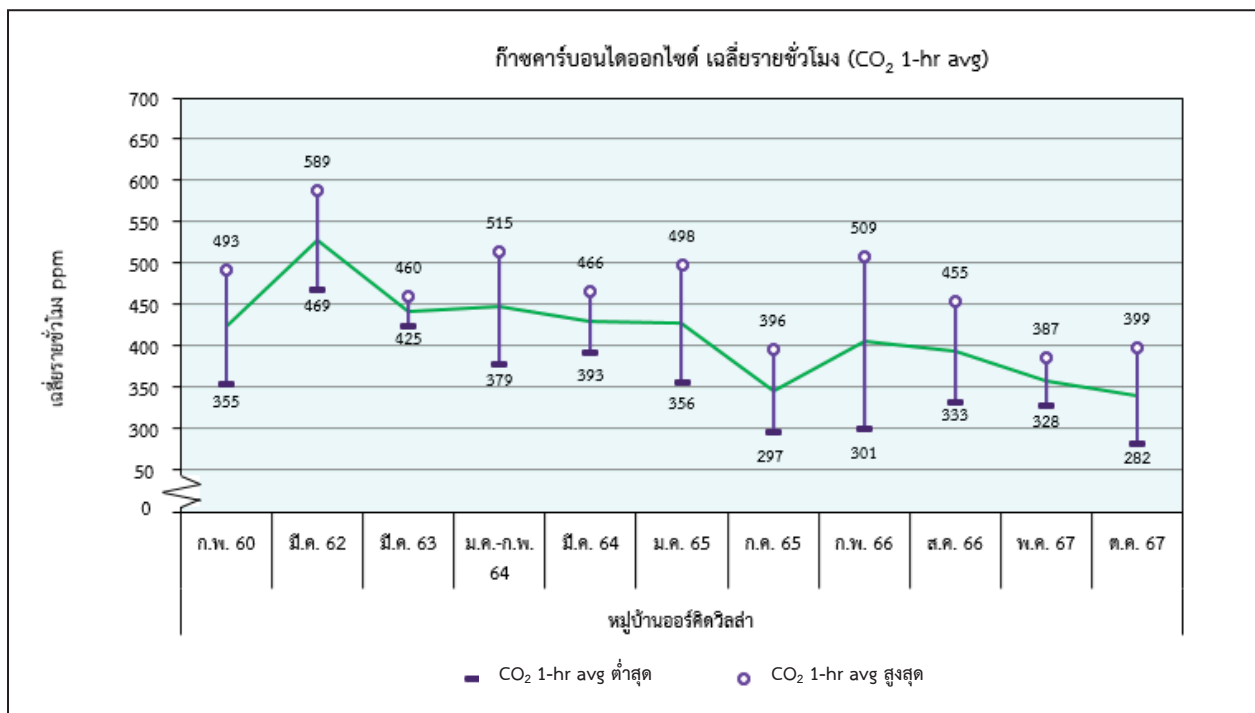
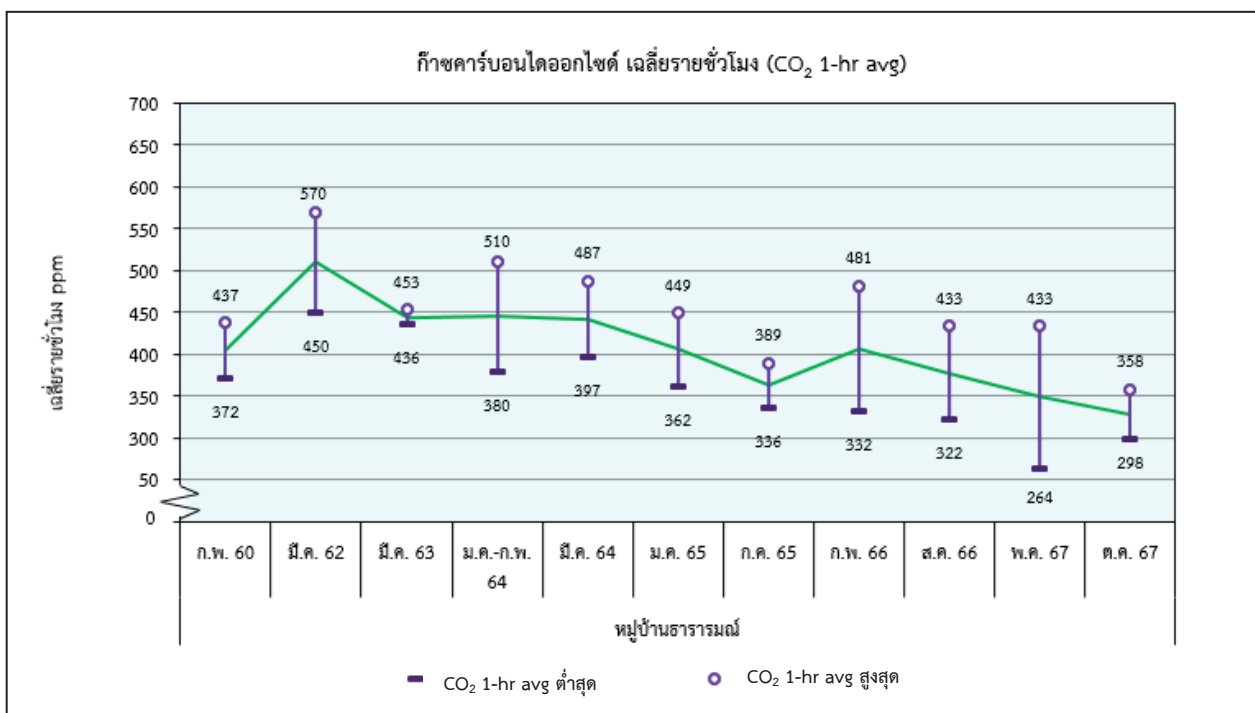
รูปที่ 4.26 การเปลี่ยนแปลงของก๊าซคาร์บอนไดออกไซด์ เฉลี่ยรายชั่วโมง (CO₂ 1-hr avg) บริเวณซอยอยู่เย็น ระหว่างปี พ.ศ. 2563-2567

รูปที่ 4.27 การเปลี่ยนแปลงของก๊าซคาร์บอนไดออกไซด์ เฉลี่ยรายชั่วโมง (CO₂ 1-hr avg) บริเวณโรงเรียนคลองทรงกระเทียม ระหว่างปี พ.ศ. 2563-2567

รูปที่ 4.28 การเปลี่ยนแปลงของก๊าซคาร์บอนไดออกไซด์ เฉลี่ยรายชั่วโมง (CO₂ 1-hr avg)
บริเวณหมู่บ้านออร์คิดวิลล่า ระหว่างปี พ.ศ. 2563-2567

รูปที่ 4.29 การเปลี่ยนแปลงของก๊าซคาร์บอนไดออกไซด์ เฉลี่ยรายชั่วโมง (CO₂ 1-hr avg)
บริเวณหมู่บ้านธารมณ ระหว่างปี พ.ศ. 2563-2567

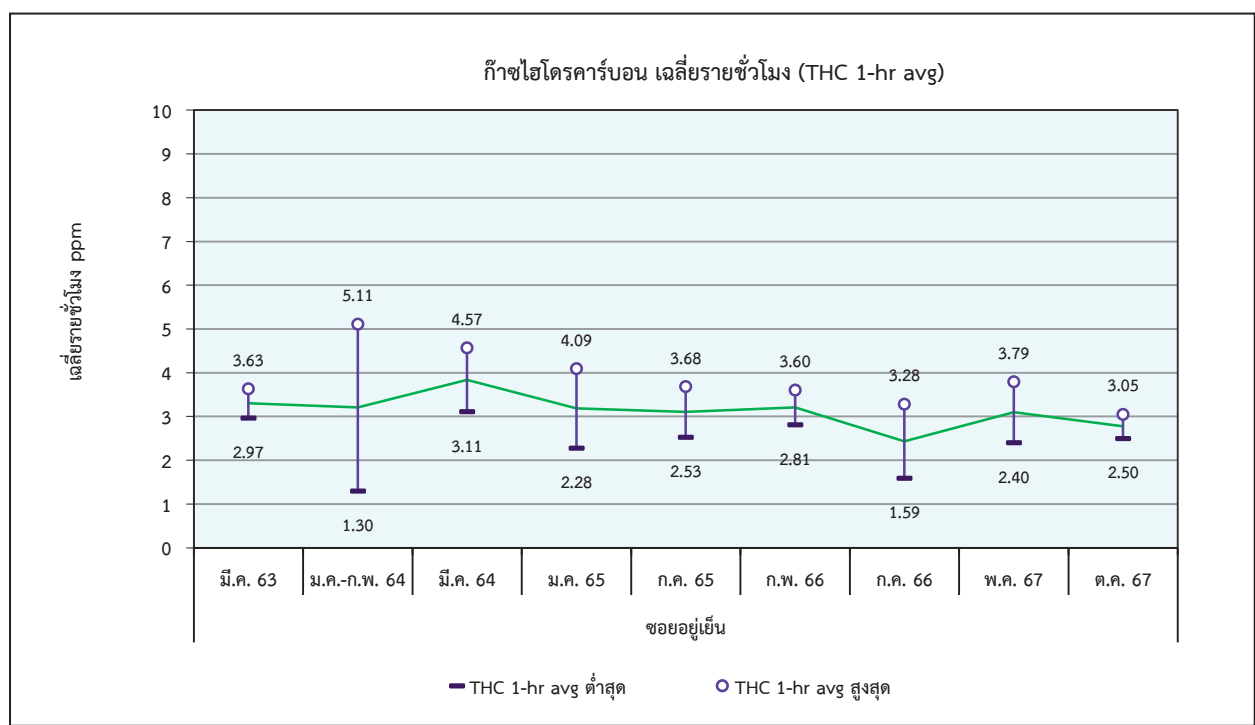
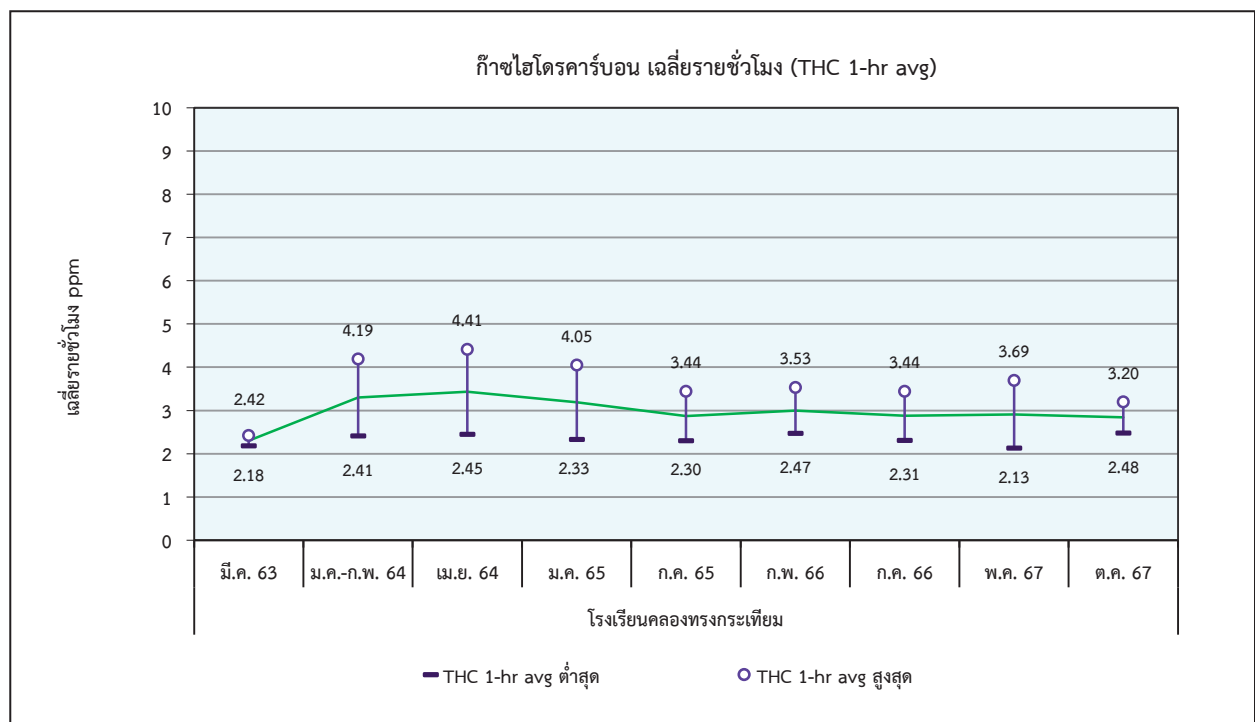
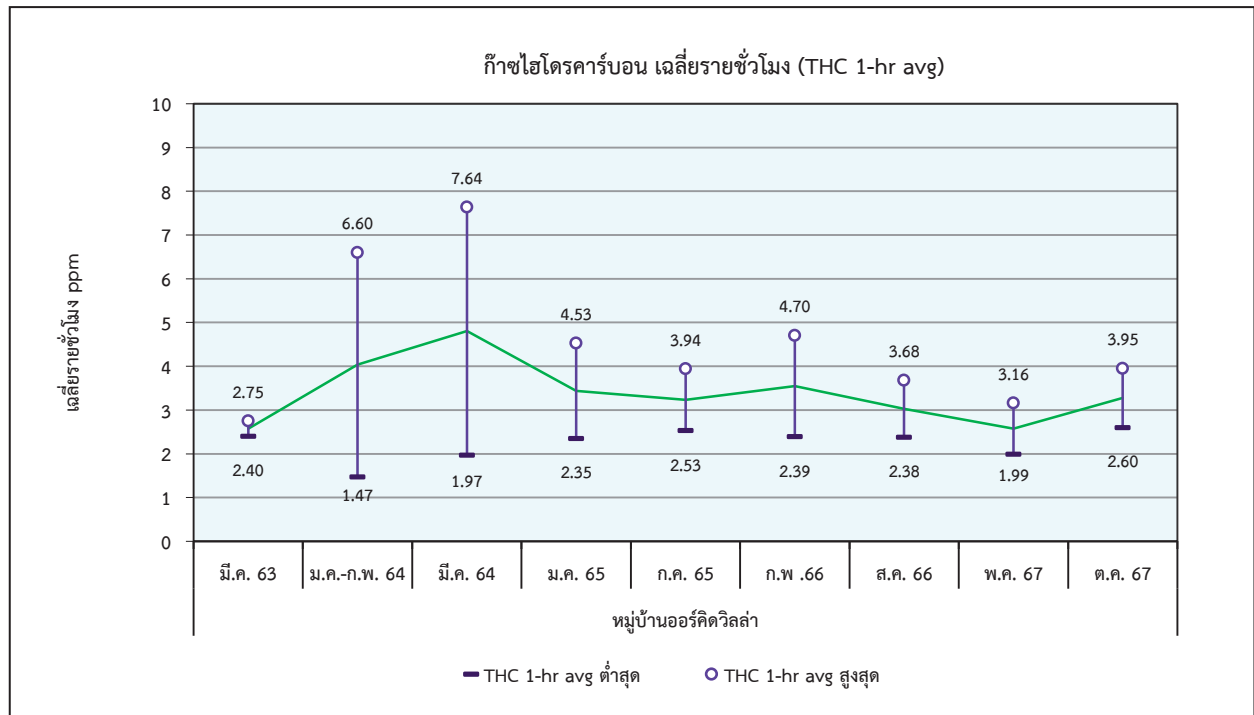
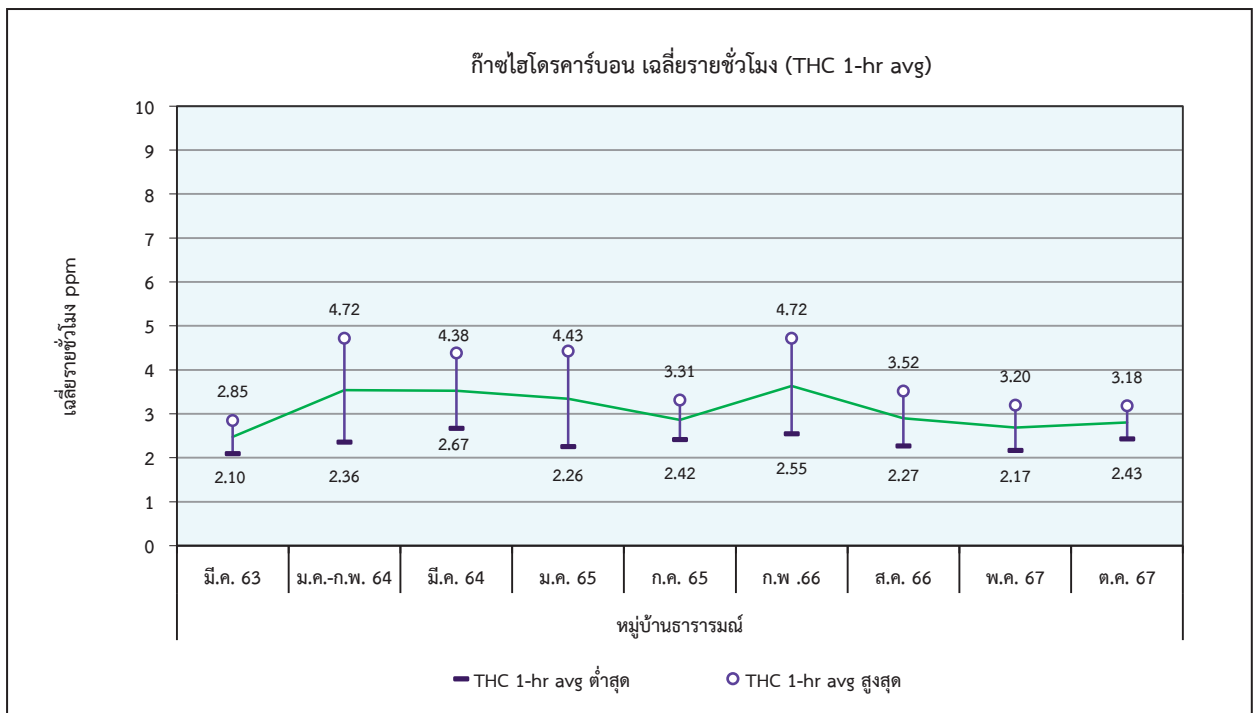
จากตารางที่ 4.22 สำหรับประเทศไทยไม่มีการกำหนดค่ามาตรฐานความเข้มข้นของก๊าซไฮโดรคาร์บอนทั้งหมด แต่อย่างไรก็ตามเมื่อเปรียบเทียบกับผลการตรวจวัดย้อนหลัง 5 ปี ระหว่างปี พ.ศ. 2563-2567 เมื่อพิจารณาจากค่าเฉลี่ยของความเข้มข้นก๊าซไฮโดรคาร์บอนทั้งหมด เฉลี่ยรายชั่วโมง โดยวิธีทางสถิติ (รายละเอียดแสดงดังภาคผนวกที่ 4) พบว่า มีแนวโน้มลดลง 2 สถานี คือ บริเวณซอยอยู่เย็น และบริเวณหมู่บ้านอรัญคิตวิลล่า มีแนวโน้มไม่เปลี่ยนแปลง 1 สถานี คือ บริเวณโรงเรียนคลองทรงกระเทียม ในขณะที่มีแนวโน้มลดลงเล็กน้อย 1 สถานี คือ และบริเวณหมู่บ้านธารารมณ (รูปที่ 4.30 - รูปที่ 4.33)

รูปที่ 4.30 การเปลี่ยนแปลงของก๊าซไฮโดรคาร์บอนทั้งหมด เฉลี่ยรายชั่วโมง (THC 1-hr avg) บริเวณขอยอยู่เย็น ระหว่างปี พ.ศ. 2563-2567

รูปที่ 4.31 การเปลี่ยนแปลงของก๊าซไฮโดรคาร์บอนทั้งหมด เฉลี่ยรายชั่วโมง (THC 1-hr avg) บริเวณโรงเรียนคลองทรงกระเทียม ระหว่างปี พ.ศ. 2563-2567

รูปที่ 4.32 การเปลี่ยนแปลงของก๊าซไฮโดรคาร์บอนทั้งหมด เฉลี่ยรายชั่วโมง (THC 1-hr avg)
บริเวณหมู่บ้านออร์คิดวิลล่า ระหว่างปี พ.ศ. 2563-2567

รูปที่ 4.33 การเปลี่ยนแปลงของก๊าซไฮโดรคาร์บอนทั้งหมด เฉลี่ยรายชั่วโมง (THC 1-hr avg)
บริเวณหมู่บ้านธารามณ์ ระหว่างปี พ.ศ. 2563-2567

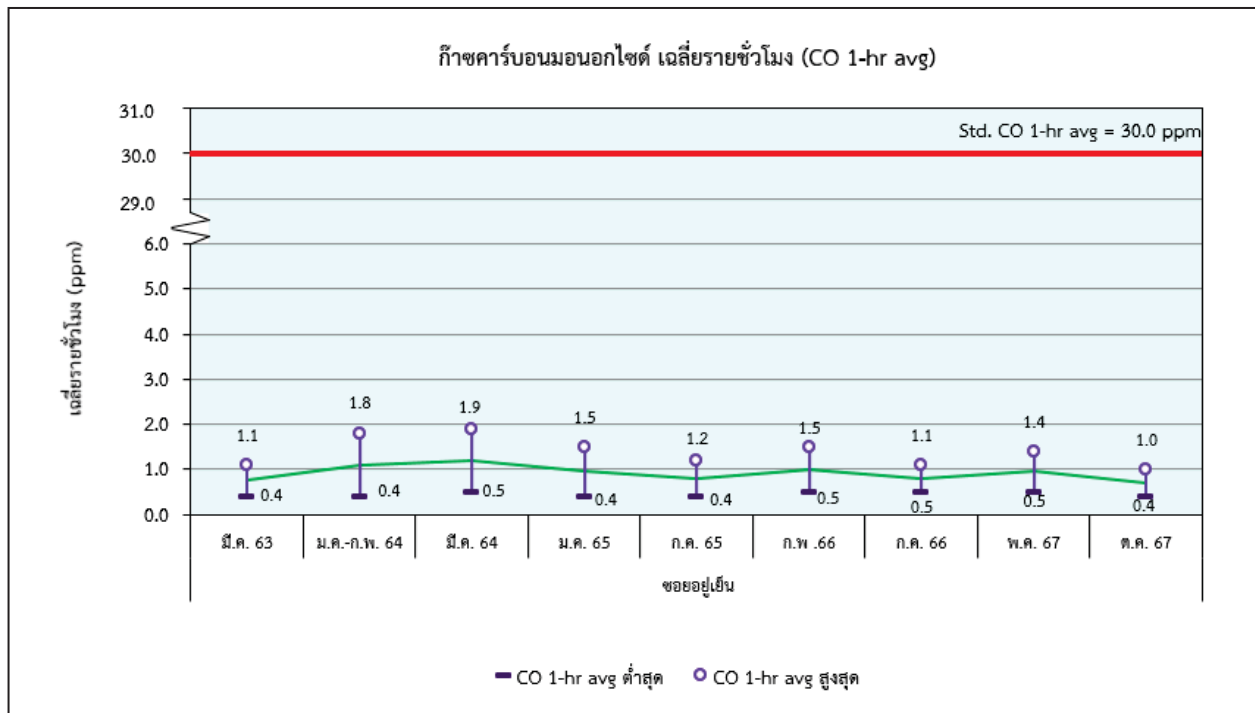
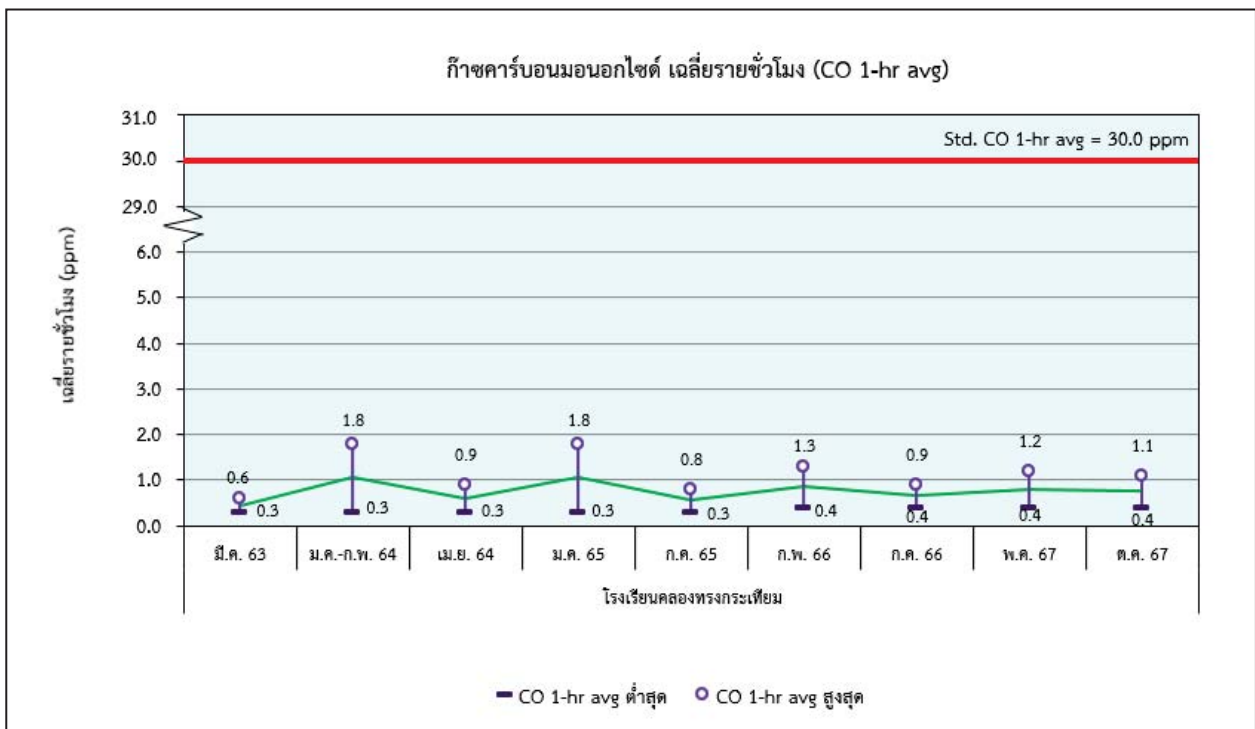
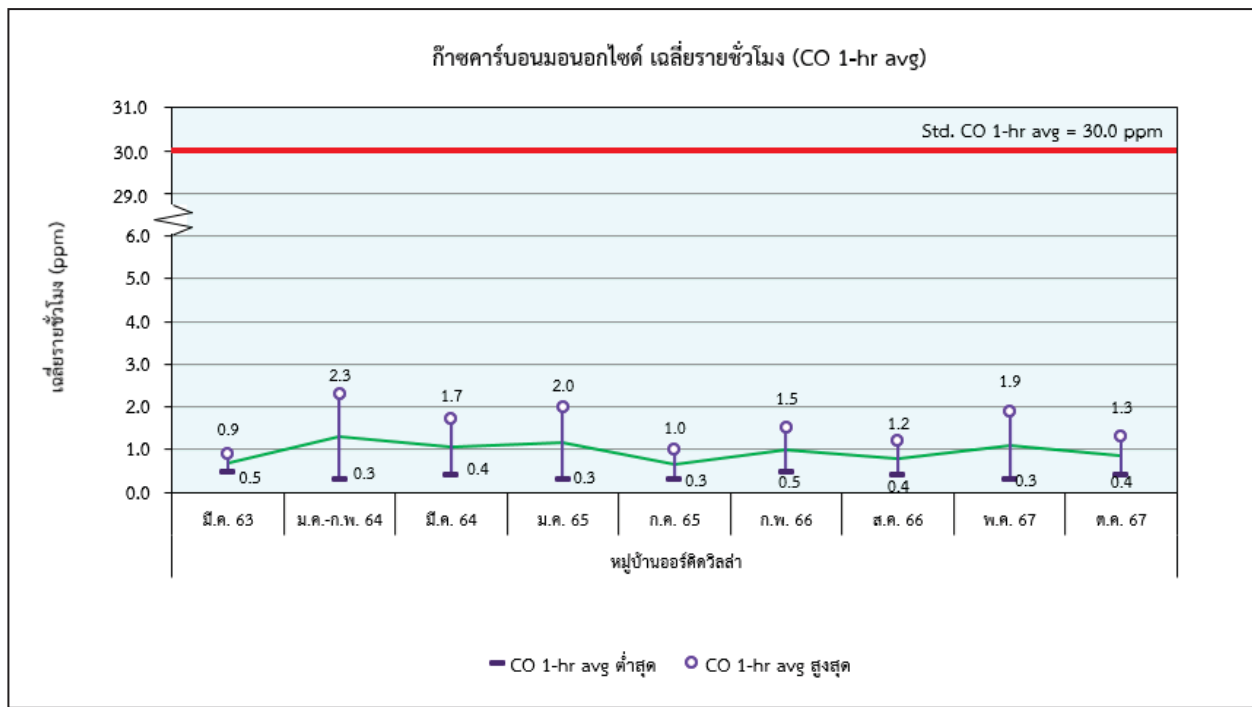
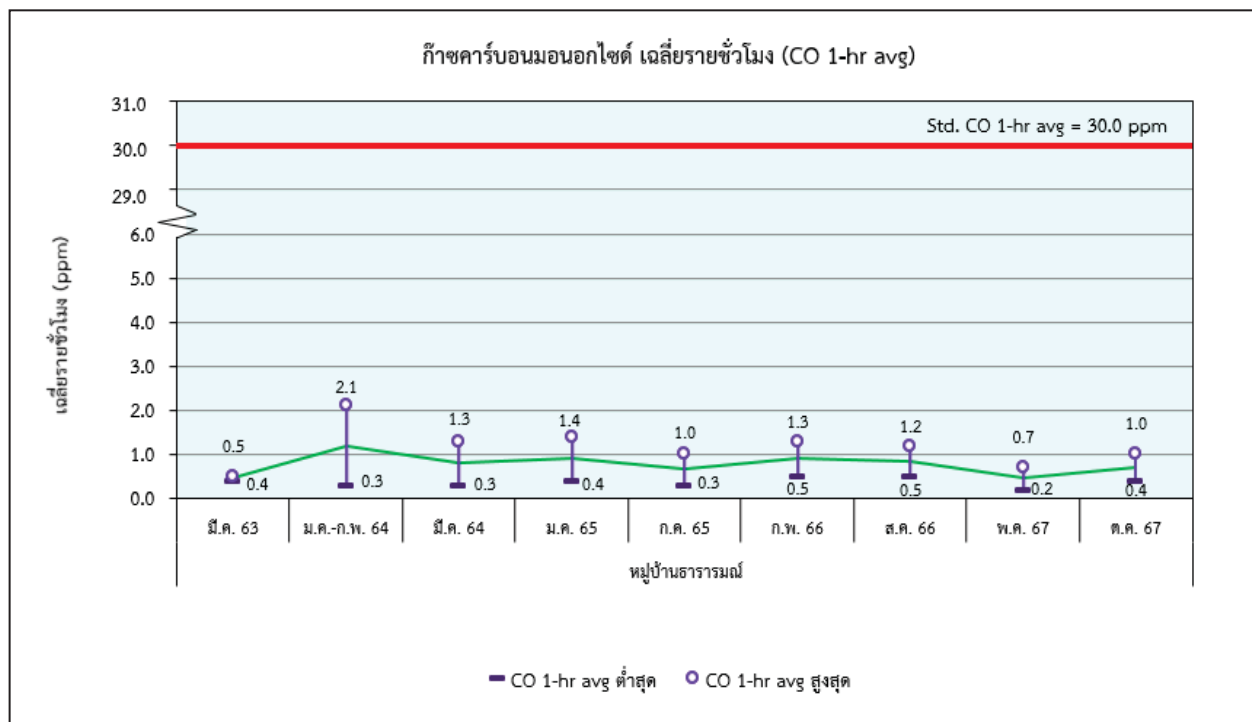
จากตารางที่ 4.23 ผลการตรวจวัดความเข้มข้นก๊าซคาร์บอนมอนอกไซด์ เฉลี่ยรายชั่วโมง ทุกบริเวณที่ทำการตรวจวัดมีค่าอยู่ในเกณฑ์ที่มาตรฐานกำหนด ซึ่งเมื่อเปรียบเทียบกับผลการตรวจวัดย้อนหลัง 5 ปี ระหว่างปี พ.ศ. 2563-2567 เมื่อพิจารณาจากค่าเฉลี่ยของความเข้มข้นก๊าซคาร์บอนมอนอกไซด์ เฉลี่ยรายชั่วโมง โดยวิธีทางสถิติ (รายละเอียดแสดงดังภาคผนวกที่ 4) พบว่า มีแนวโน้มลดลง 2 สถานี คือ บริเวณซอยอยู่เย็น และบริเวณหมู่บ้านธารารมณ มีแนวโน้มลดลงเล็กน้อย 1 สถานี คือ บริเวณหมู่บ้านอรัญคิวิลล่า ในขณะที่มีแนวโน้มเพิ่มขึ้นเล็กน้อย 1 สถานี คือบริเวณโรงเรียนคลองทรงกระเทียม (รูปที่ 4.34 - รูปที่ 4.37)

รูปที่ 4.34 การเปลี่ยนแปลงของก๊าซคาร์บอนมอนอกไซด์ เฉลี่ยรายชั่วโมง (CO 1-hr avg)
บริเวณชอยอยู่เย็น ระหว่างปี พ.ศ. 2563-2567

รูปที่ 4.35 การเปลี่ยนแปลงของก๊าซคาร์บอนมอนอกไซด์ เฉลี่ยรายชั่วโมง (CO 1-hr avg)
บริเวณโรงเรียนคลองทรงกระเทียม ระหว่างปี พ.ศ. 2563-2567

รูปที่ 4.36 การเปลี่ยนแปลงของก๊าซคาร์บอนมอนอกไซด์ เฉลี่ยรายชั่วโมง (CO 1-hr avg) บริเวณหมู่บ้านอรัญคิวิลล่า ระหว่างปี พ.ศ. 2563-2567

รูปที่ 4.37 การเปลี่ยนแปลงของก๊าซคาร์บอนมอนอกไซด์ เฉลี่ยรายชั่วโมง (CO 1-hr avg) บริเวณหมู่บ้านธารามณ ระหว่างปี พ.ศ. 2563-2567

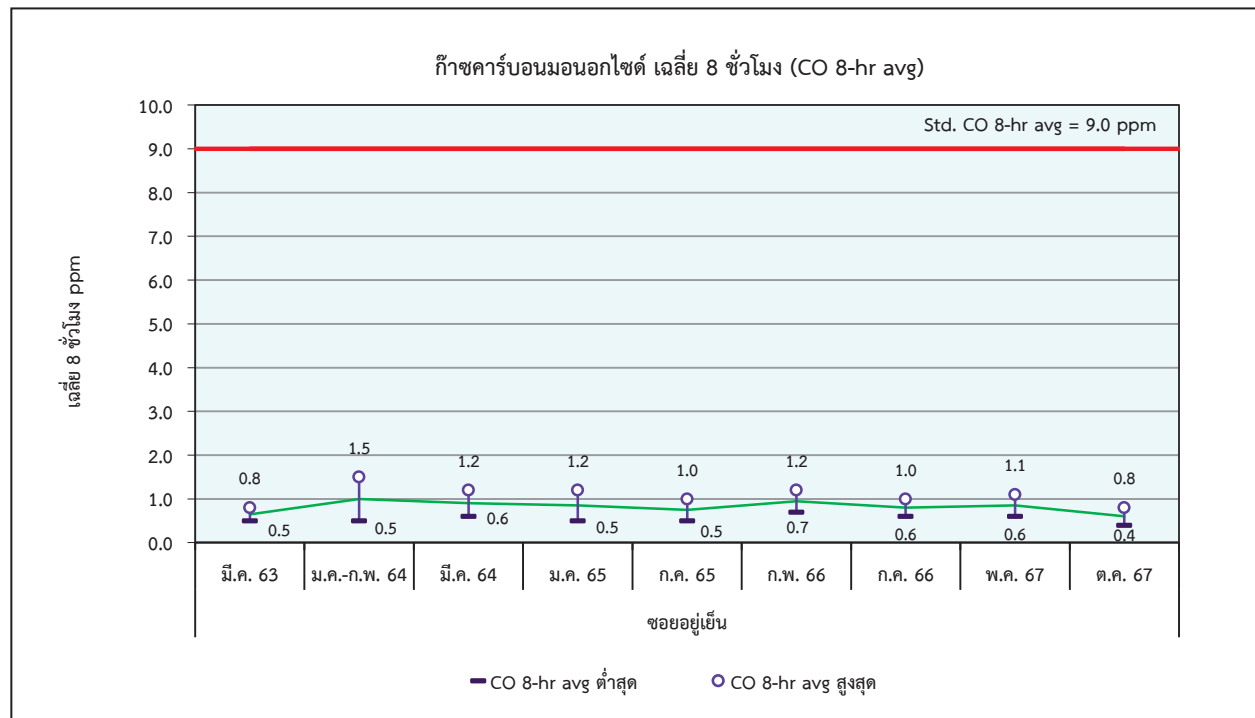
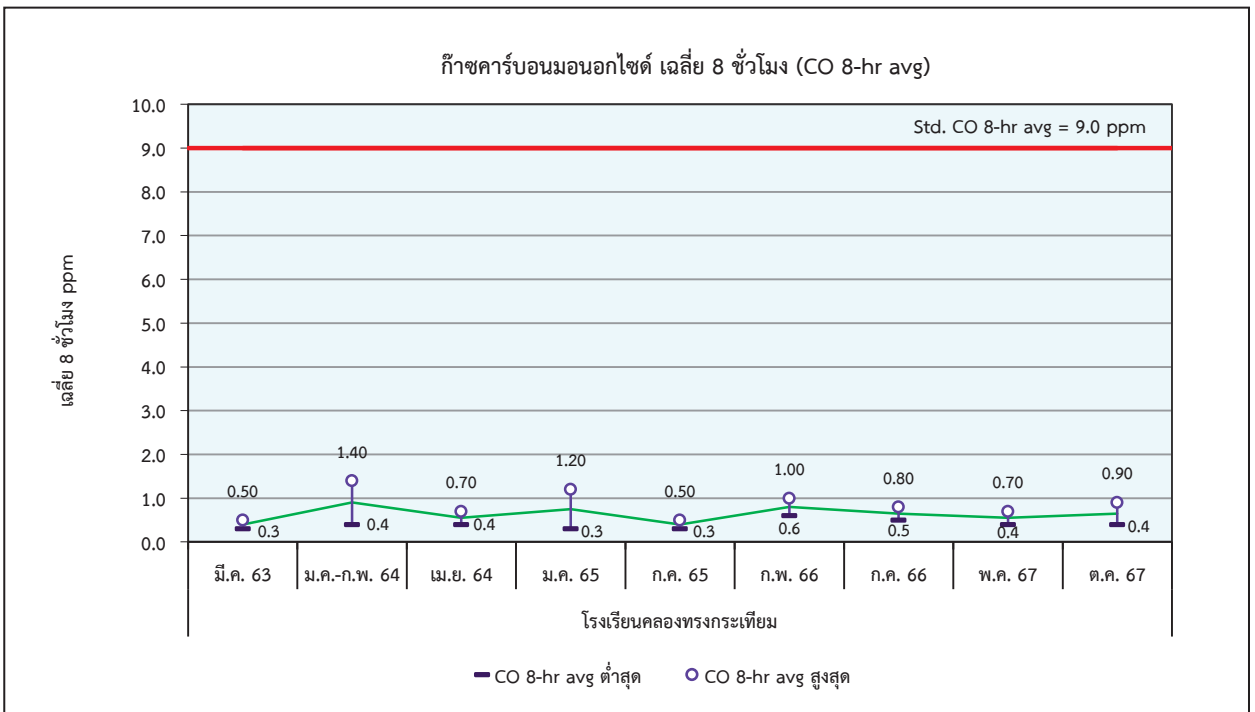
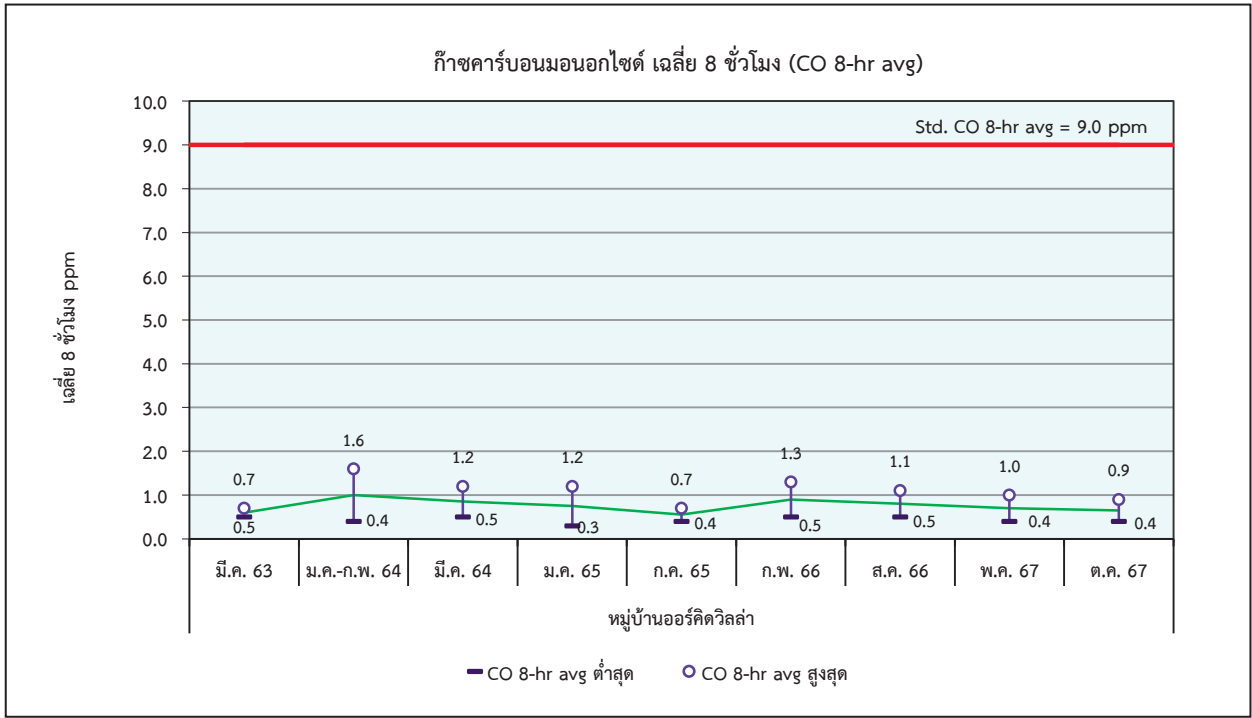
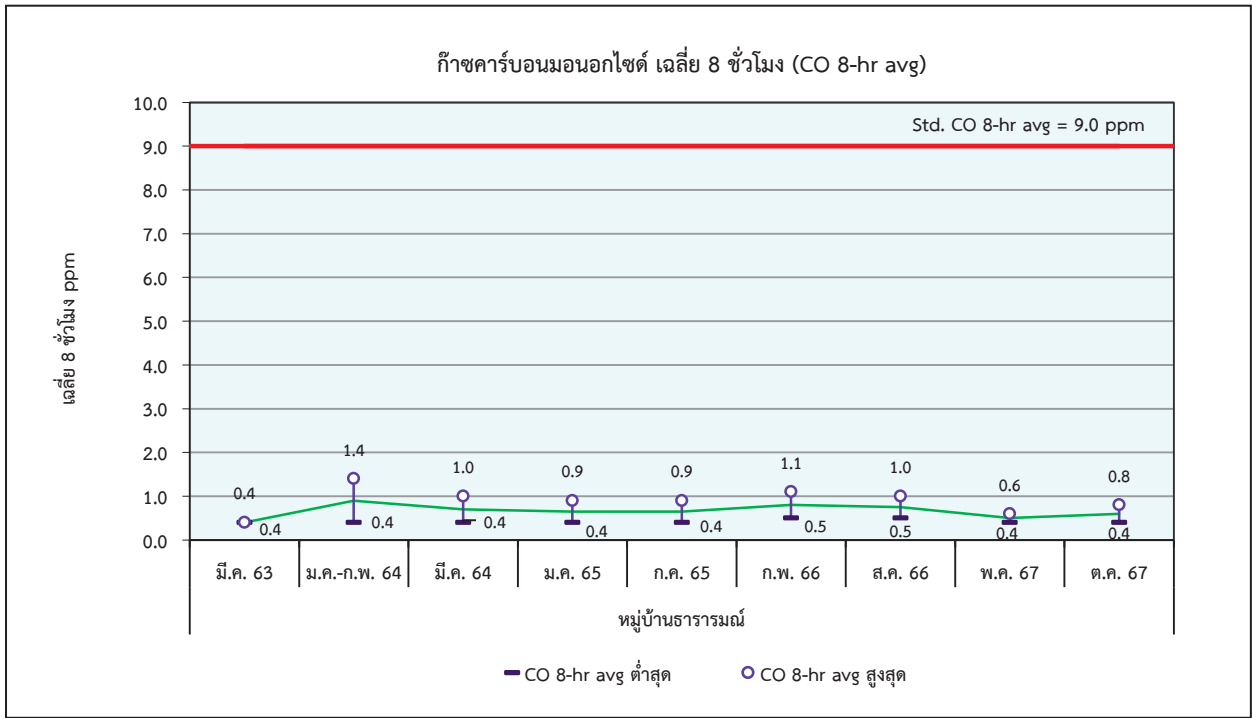
จากตารางที่ 4.24 พบว่า ในปี พ.ศ. 2567 ผลการตรวจวัดความเข้มข้นก๊าซคาร์บอนมอนอกไซด์ เฉลี่ย 8 ชั่วโมง
ทุกบริเวณที่ทำการตรวจวัดมีค่าอยู่ในเกณฑ์ที่มาตรฐานกำหนด ซึ่งเมื่อเปรียบเทียบกับผลการตรวจวัดย้อนหลัง 5 ปี
ระหว่างปี พ.ศ. 2563-2567 เมื่อพิจารณาจากค่าเฉลี่ยของความเข้มข้นก๊าซคาร์บอนมอนอกไซด์ เฉลี่ย 8 ชั่วโมง โดยวิธี
ทางสถิติ (รายละเอียดแสดงดังภาคผนวกที่ 4) พบว่า มีแนวโน้มลดลงเล็กน้อย 3 สถานี คือ บริเวณซอยอยู่เย็น
บริเวณหมู่บ้านอรัญคิตวิลล่า และบริเวณหมู่บ้านธารารมณ ในขณะที่มีแนวโน้มเพิ่มขึ้นเล็กน้อย 1 สถานี คือ บริเวณ
โรงเรียนคลองทรงกระเทียม (รูปที่ 4.38 - รูปที่ 4.41)

รูปที่ 4.38 การเปลี่ยนแปลงของก๊าซคาร์บอนมอนอกไซด์ เฉลี่ย 8 ชั่วโมง (CO 8-hr avg)
บริเวณชอยอยู่เย็น ระหว่างปี พ.ศ. 2563-2567

รูปที่ 4.39 การเปลี่ยนแปลงของก๊าซคาร์บอนมอนอกไซด์ เฉลี่ย 8 ชั่วโมง (CO 8-hr avg)
บริเวณโรงเรียนคลองทรงกระเทียม ระหว่างปี พ.ศ. 2563-2567

รูปที่ 4.40 การเปลี่ยนแปลงของก๊าซคาร์บอนมอนอกไซด์ เฉลี่ย 8 ชั่วโมง (CO 8-hr avg)
บริเวณหมู่บ้านออร์คิดวิลล่า ระหว่างปี พ.ศ. 2563-2567

รูปที่ 4.41 การเปลี่ยนแปลงของก๊าซคาร์บอนมอนอกไซด์ เฉลี่ย 8 ชั่วโมง (CO 8-hr avg)
บริเวณหมู่บ้านธารารมณ ระหว่างปี พ.ศ. 2563-2567

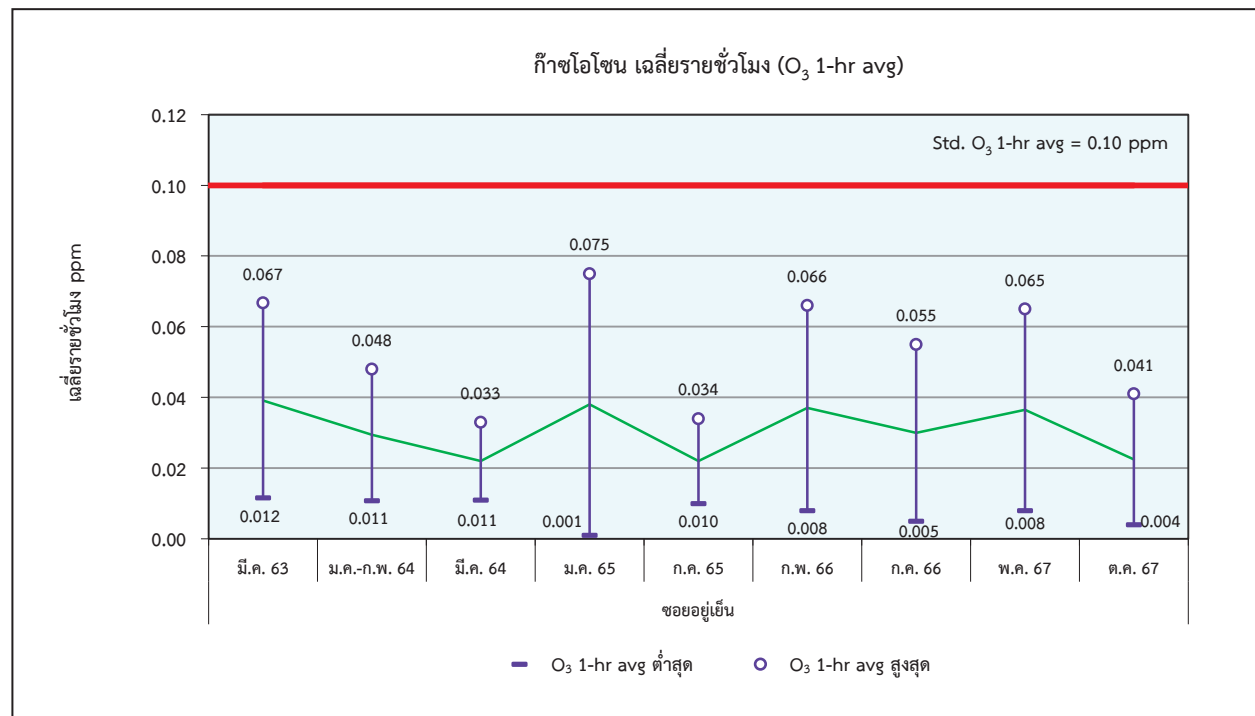
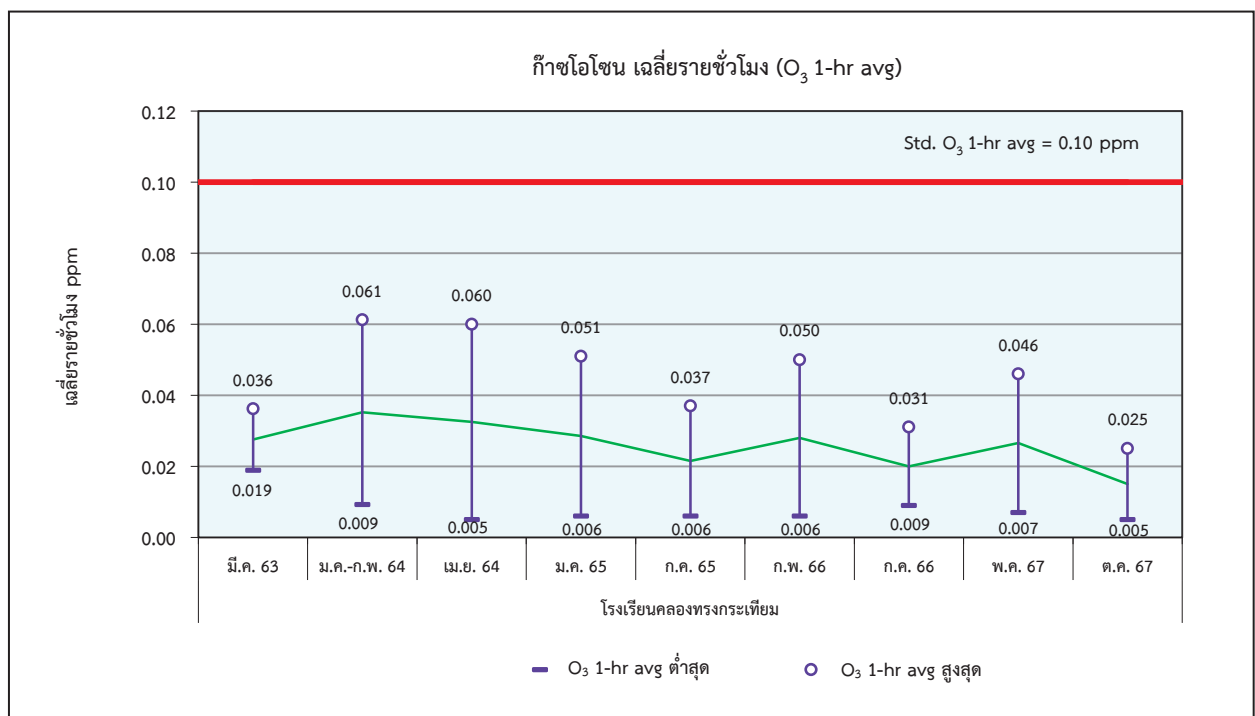
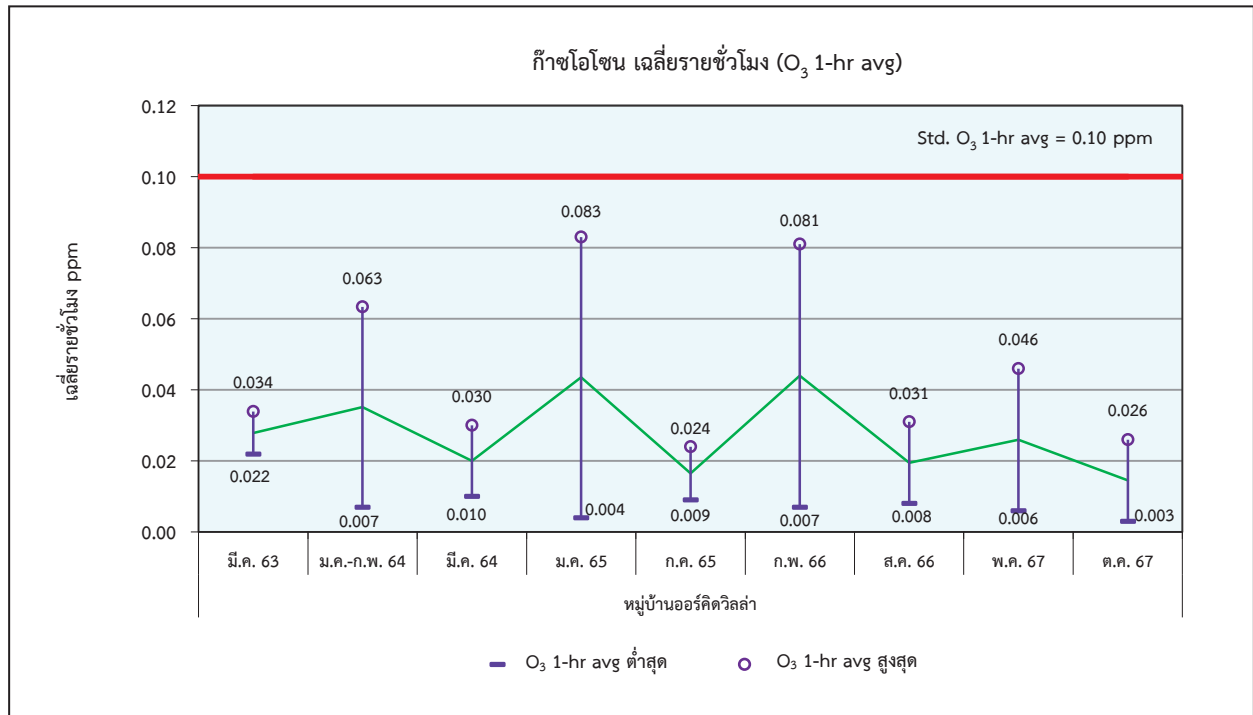
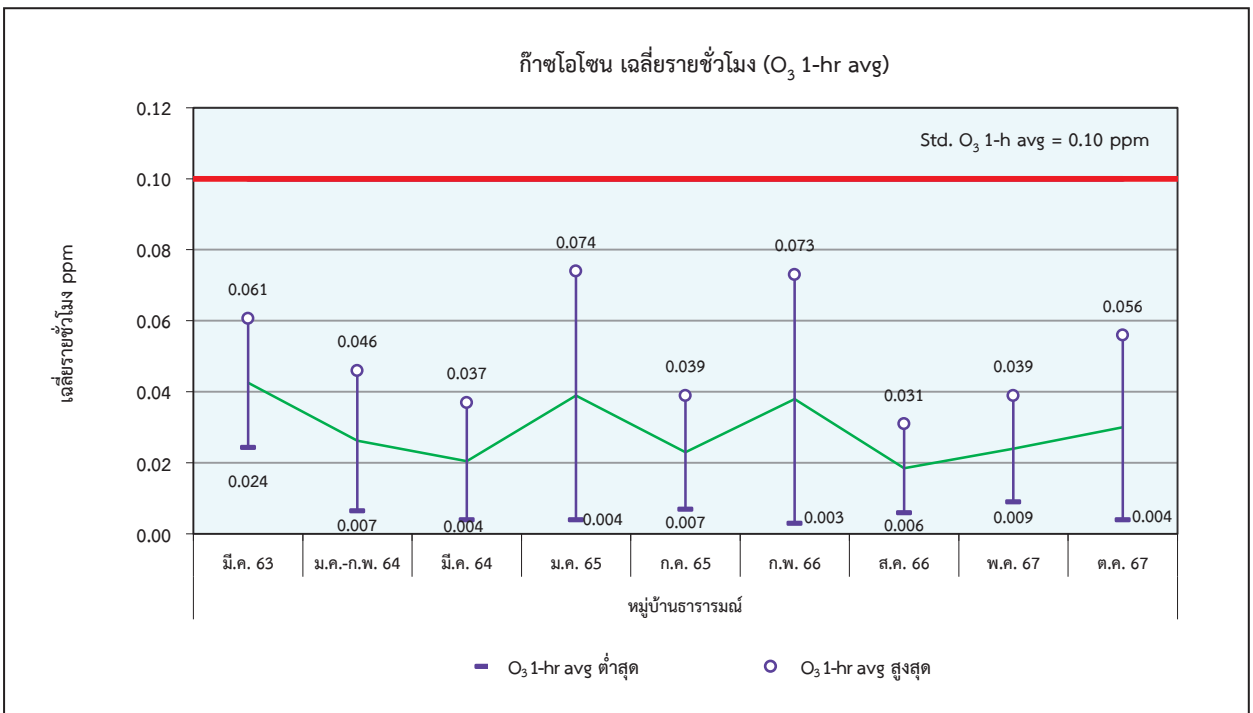
รูปที่ 4.42 การเปลี่ยนแปลงของก๊าซโอโซน เฉลี่ยรายชั่วโมง (O_3 1-hr avg)
บริเวณซอยอยู่เย็น ระหว่างปี พ.ศ. 2563-2567

รูปที่ 4.43 การเปลี่ยนแปลงของก๊าซโอโซน เฉลี่ยรายชั่วโมง (O_3 1-hr avg)
บริเวณโรงเรียนคลองทรงกระเทียม ระหว่างปี พ.ศ. 2563-2567

รูปที่ 4.44 การเปลี่ยนแปลงของก๊าซโอโซน เฉลี่ยรายชั่วโมง (O_3 1-hr avg)
บริเวณหมู่บ้านออร์คิดวิลล่า ระหว่างปี พ.ศ. 2563-2567

รูปที่ 4.45 การเปลี่ยนแปลงของก๊าซโอโซน เฉลี่ยรายชั่วโมง (O_3 1-hr avg)
บริเวณหมู่บ้านธารารมณ ระหว่างปี พ.ศ. 2563-2567
