รายงานผลการปฏิบัติตามมาตรการป้องกันและแก้ไขผลกระทบสิ่งแวดล้อม และมาตรการติดตามตรวจสอบผลกระทบสิ่งแวดล้อม ระหว่างเดือนกรกฎาคม – ธันวาคม พ.ศ. 2567

โครงการทางด่วนสายเอกมัย-รามอินทรา
(ทางพิเศษฉลองรัช (รามอินทรา-อาจณรงค์)) ระยะดำเนินการ

รายงานผลการปฏิบัติตามมาตรการป้องกันและแก้ไขผลกระทบสิ่งแวดล้อม และมาตรการติดตามตรวจสอบผลกระทบสิ่งแวดล้อม
โครงการทางด่วนสายเอกมัย-รามอินทรา (ทางพิเศษฉลองรัช (รามอินทรา-อาจณรงค์)) ระยะดำเนินการ
ระหว่างเดือนกรกฎาคม – ธันวาคม พ.ศ. 2567

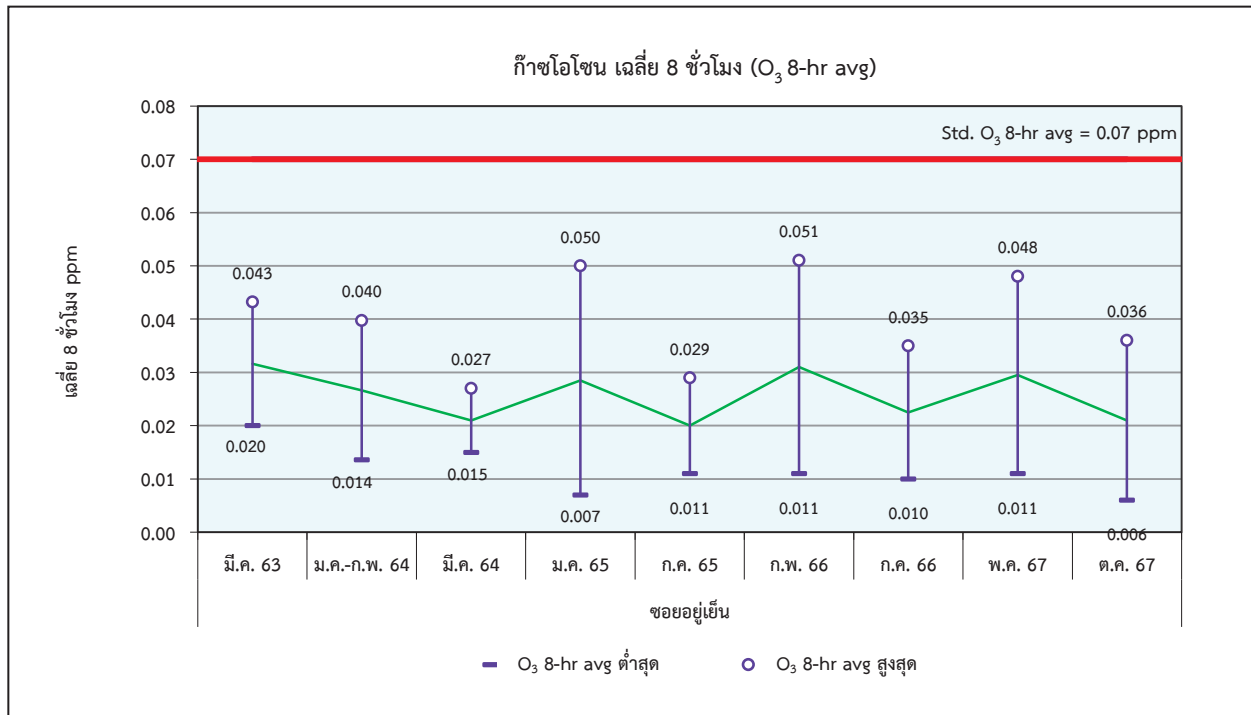
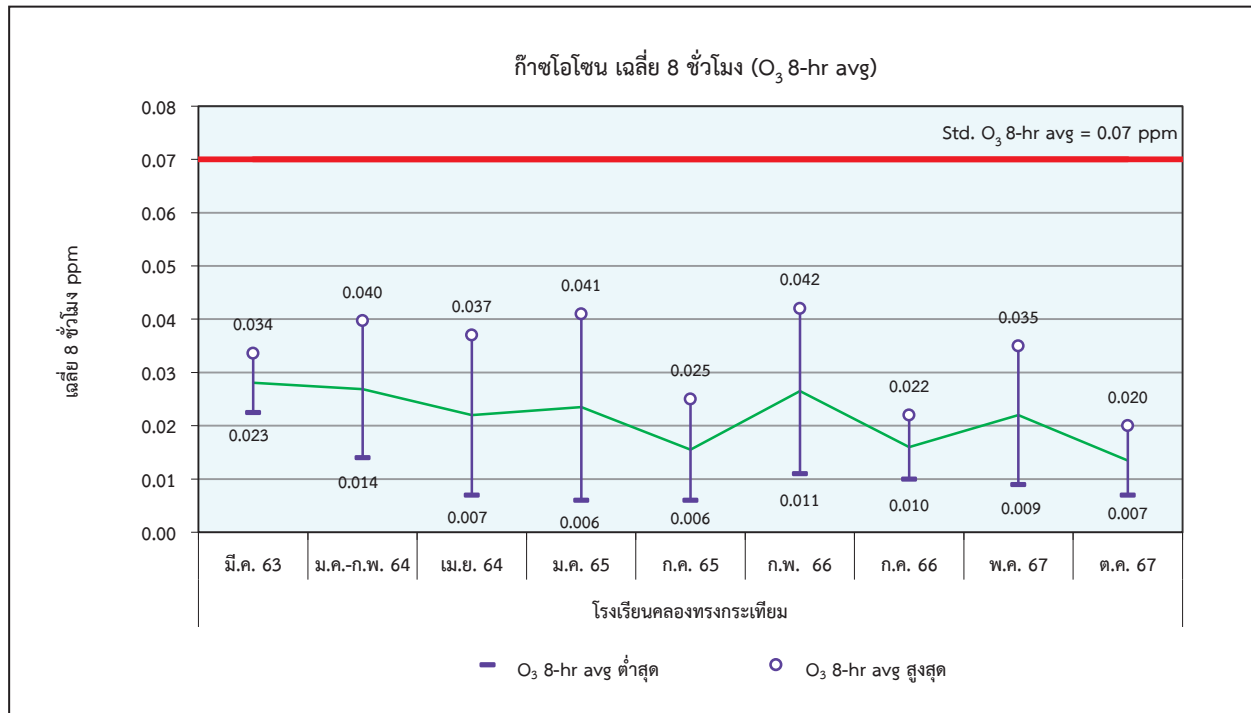
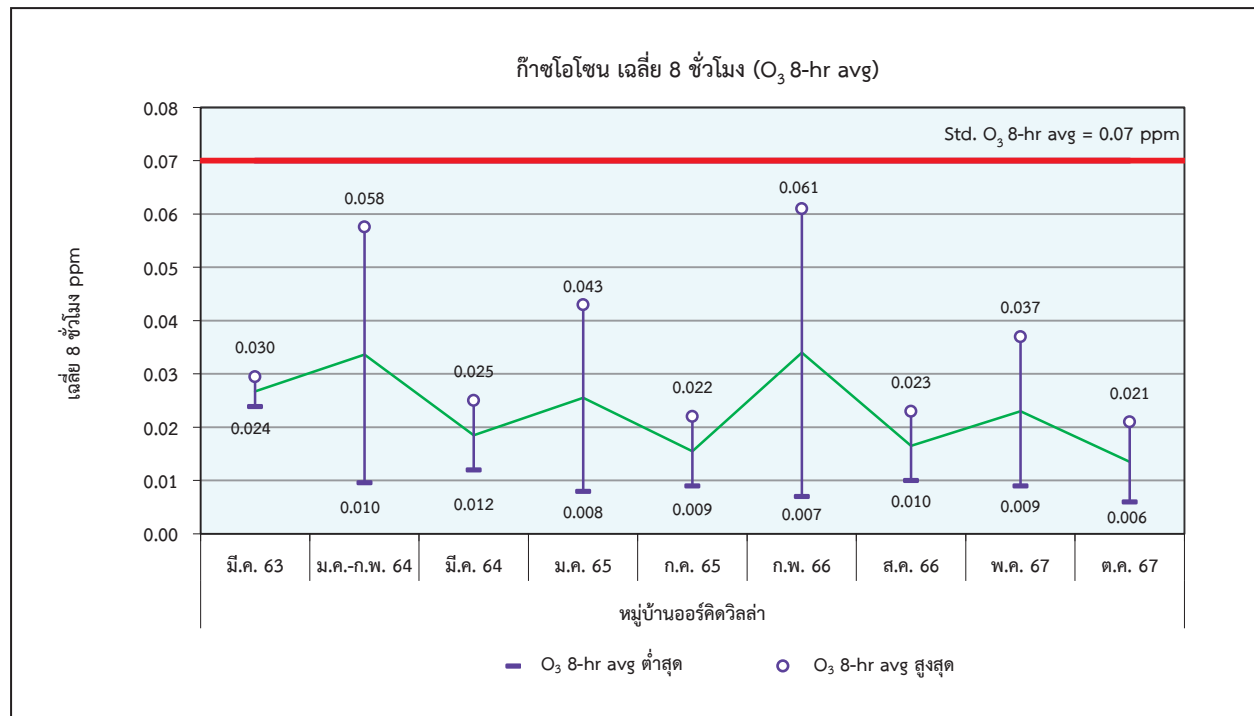
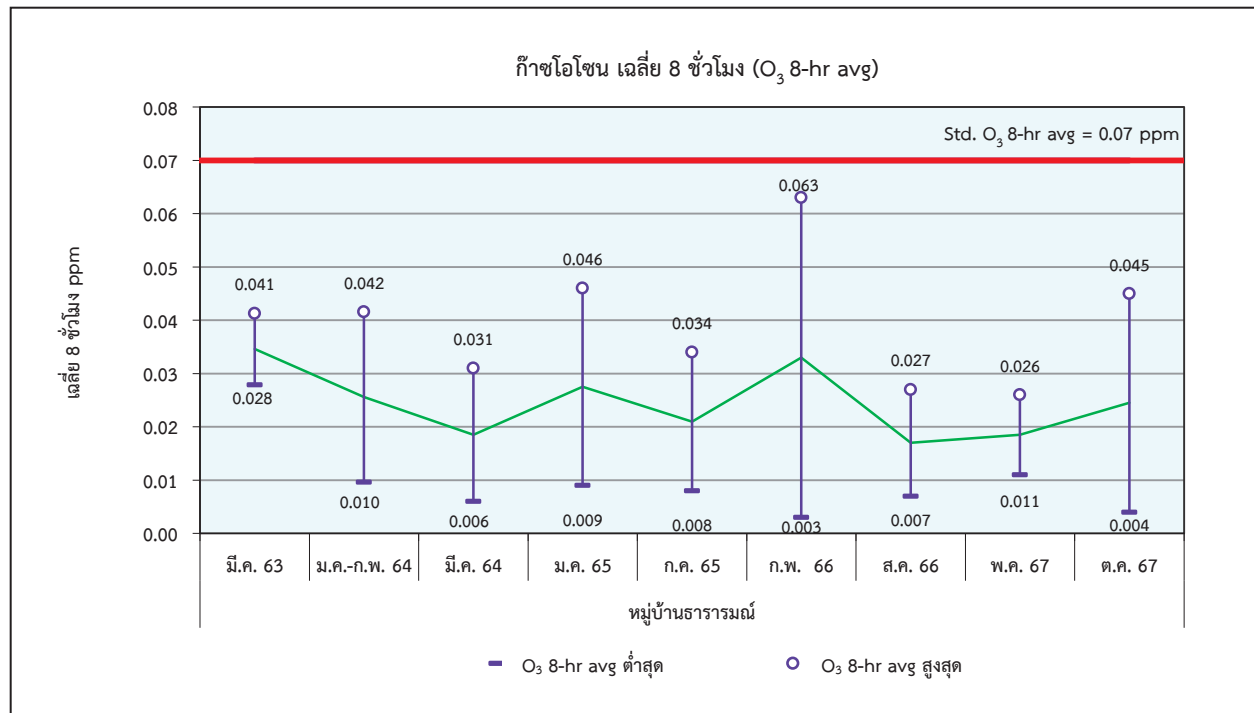
รูปที่ 4.46 การเปลี่ยนแปลงของก๊าซโอโซน เฉลี่ย 8 ชั่วโมง (O_3 8-hr avg)
บริเวณชื่อย่อ ระหว่างปี พ.ศ. 2563-2567

รูปที่ 4.47 การเปลี่ยนแปลงของก๊าซโอโซน เฉลี่ย 8 ชั่วโมง (O_3 8-hr avg)
บริเวณโรงเรียนคลองทรงกระเทียม ระหว่างปี พ.ศ. 2563-2567

รูปที่ 4.48 การเปลี่ยนแปลงของก๊าซโอโซน เฉลี่ย 8 ชั่วโมง (O_3 8-hr avg)
บริเวณหมู่บ้านออร์คิดวิลล่า ระหว่างปี พ.ศ. 2563-2567

รูปที่ 4.49 การเปลี่ยนแปลงของก๊าซโอโซน เฉลี่ย 8 ชั่วโมง (O_3 8-hr avg)
บริเวณหมู่บ้านธารารมณ ระหว่างปี พ.ศ. 2563-2567
