การตรวจสอบการปฏิบัติตามมาตรการป้องกันและแก้ไขผลกระทบสิ่งแวดล้อม

การติดตามตรวจสอบมาตรการป้องกันและแก้ไข ผลกระทบสิ่งแวดล้อม (ระยะดำเนินการ)

ตารางที่ 2.2-1 มาตรการป้องกันและแก้ไขผลกระทบสิ่งแวดล้อม (ระยะดำเนินการ)
โครงการโรงงานหลอมและหล่ออะลูมิเนียมแท่ง (ครั้งที่ 1) ของบริษัท นิคเคอ เอ็มซี อลูมิเนียม (ประเทศไทย) จำกัด

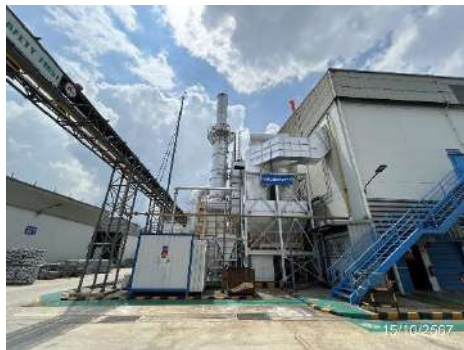
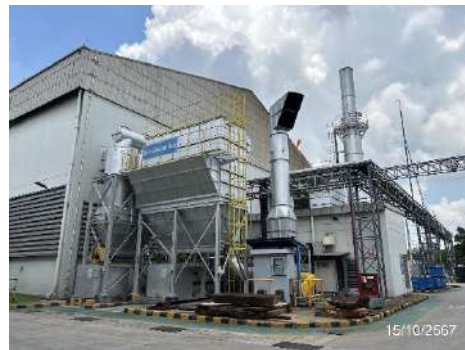
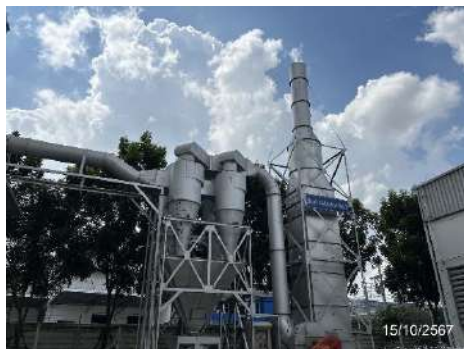
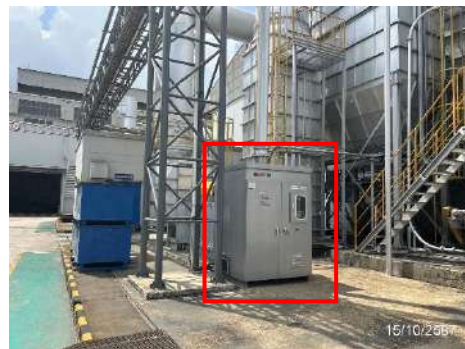
ภาพที่ 2-2 ระบบบำบัดมลพิษทางอากาศ

DC No.1 : Furnace

DC No.2 : MRM

ปล่อง Dryer

ระบบดักกลืน

2. คุณภาพอากาศ 2.1 การระบายมลพิษออกจากปล่อง <ul style="list-style-type: none"> ควบคุมความเข้มข้นฝุ่นละอองให้เป็นไปตามค่าการออกแบบ โดยมีค่าอัตราการระบายมลพิษทางอากาศรวม 4 ปล่อง ไม่เกินกว่า 1.10 กรัม/วินาที หรือ 95.04 กิโลกรัม/วัน ควบคุมความเข้มข้น NO_x/NO₂ ให้เป็นไปตามค่าการออกแบบ โดยมีค่าอัตราการระบายมลพิษทางอากาศรวม 3 ปล่อง (ยก เว้น DC No. 2 : MRM) ไม่เกินกว่า 3.47 กรัม/วินาที หรือ 299.81 กิโลกรัม/วัน 	<ul style="list-style-type: none"> - ทุกปล่องระบายอากาศ - ทุกปล่องระบายอากาศ 	<ul style="list-style-type: none"> - โครงการตรวจวัดคุณภาพอากาศจากปล่อง DC No.1 Furnace, ปล่อง DC No.2 MRM และปล่อง Dryer เมื่อวันที่ 9 ธันวาคม 2567 พบว่า ค่าความเข้มข้นของฝุ่นละอองมีค่าอยู่ในเกณฑ์ควบคุมของโครงการ สำหรับปล่อง DC No.3 Furnace 2-3 ยังไม่มีการติดตั้ง - โครงการตรวจวัดคุณภาพอากาศจากปล่อง DC No.1 Furnace, ปล่อง DC No.2 MRM และปล่อง Dryer เมื่อวันที่ 9 ธันวาคม 2567 พบว่า ค่าความเข้มข้นของฝุ่นละอองมีค่าอยู่ในเกณฑ์ควบคุมของโครงการ ปัจจุบันปล่อง DC No.3 Furnace 2-3 ยังไม่มีการติดตั้งเครื่องจักร 	<ul style="list-style-type: none"> - - 	<ul style="list-style-type: none"> - ภาพที่ 2-2 - รายละเอียดในบทที่ 3 - ภาพที่ 2-2 - รายละเอียดในบทที่ 3

2.2 ระบบควบคุมมลพิษทางอากาศ <ul style="list-style-type: none"> - การติดตั้งอุปกรณ์บำบัดมลพิษทางอากาศจากแหล่งกำเนิด ได้แก่ ไซโคลน (Cyclone) และระบบดักฝุ่นแบบถุงกรอง (Bag filter) จำนวน 3 ชุด และมัลติไซโคลน (Multi cyclone) จำนวน 1 ชุด การทำความสะอาดใช้ระบบอากาศอัดความดันสูง (Pulse jet) และระบบเขย่า (Shaking) 	- พื้นที่โครงการ	- โครงการได้ทำการติดตั้งระบบบำบัดมลพิษทางอากาศจากแหล่งกำเนิด แบบไซโคลน (Cyclone) และระบบดักฝุ่นแบบถุงกรอง (Bag filter) ไว้ในพื้นที่โครงการ นอกจากนี้ทางโครงการได้ติดตั้งระบบดักกลิ่น เพื่อเพิ่มประสิทธิภาพในการดักกลิ่นไว้ในพื้นที่โครงการ	-	<ul style="list-style-type: none"> - ภาพที่ 2-2 - เอกสารแนบที่ 1-42 ในภาคผนวกที่ 1
<ul style="list-style-type: none"> - กรณีที่ระบบบำบัดมลพิษทางอากาศทำงานผิดปกติ เกิดการชำรุด ชัดข้อง หรือมีการระบายมลสารเกินกว่าค่าที่กำหนด จะต้องทำการตรวจสอบเพื่อหาสาเหตุและแก้ไขโดยทันที และต้องหยุดกิจกรรมการผลิตจนกว่าจะทำการปรับปรุงแก้ไขให้เรียบร้อย จึงดำเนินการผลิตต่อ ทั้งนี้จะต้องบันทึกสาเหตุการตรวจสอบและแก้ไขทุกครั้ง 	- ระบบบำบัดมลพิษทางอากาศ	- จากการตรวจสอบในช่วงเดือนกรกฎาคม-ธันวาคม 2567 พบว่า มีอุปกรณ์ของ Dust Collector ชำรุดเล็กน้อย จำนวน 3 ครั้ง เช่น ถุงกรองชำรุด (Bagfilter) และลูกปืนชำรุด ซึ่งทางโครงการได้ดำเนินการเปลี่ยนอุปกรณ์ดังกล่าวในวันและเวลาที่เกิดเหตุชำรุดทันที เพื่อให้สามารถใช้งานได้ตามปกติ อย่างไรก็ตาม หากพบว่าระบบบำบัดมลพิษทางอากาศทำงานผิดปกติ หรือมีการระบายมลสารเกินกว่าค่าที่กำหนด ทางโครงการจะทำการตรวจสอบเพื่อหาสาเหตุและแก้ไขทันที และจะหยุดกิจกรรมการผลิตจนกว่าจะทำการปรับปรุงแก้ไขให้เรียบร้อย พร้อมทั้งบันทึกสาเหตุการตรวจสอบ และแก้ไขทุกครั้ง	-	- เอกสารแนบที่ 1-39 ในภาคผนวกที่ 1

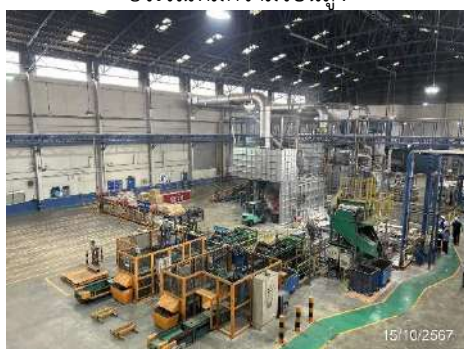
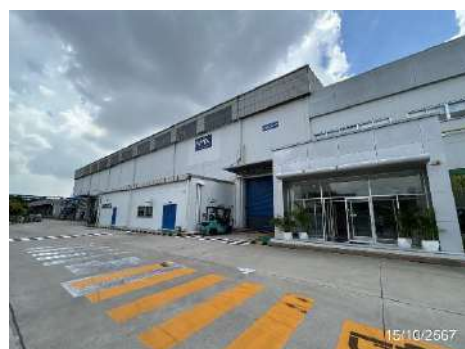
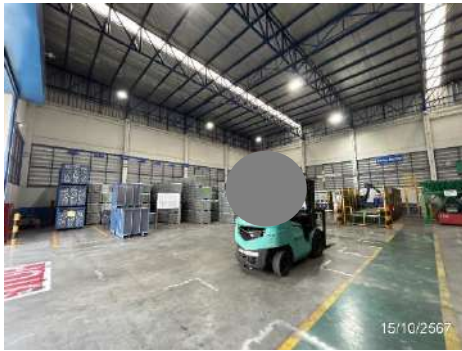
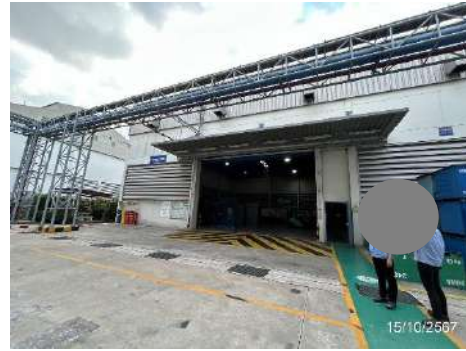
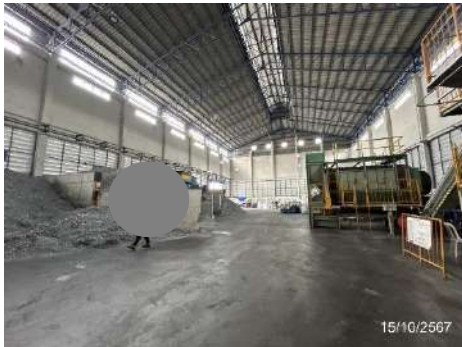
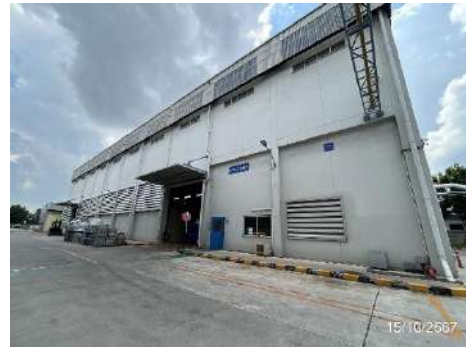
ภาพที่ 2-5 การติดตั้งเครื่องจักรภายในพื้นที่โครงการ

Factory 1

Factory 2

Factory 3

มาตรการป้องกันและแก้ไขผลกระทบสิ่งแวดล้อม	สถานที่ดำเนินการ	รายละเอียดการปฏิบัติตามมาตรการฯ	ปัญหา อุปสรรค และการแก้ไข	เอกสารแนบ/อ้างอิง
3. ระดับเสียง 3.1 การควบคุมเสียงจากแหล่งกำเนิด - กำหนดแผนตรวจสอบบำรุงรักษาเชิงป้องกัน (Preventive Maintenance Program) สำหรับเครื่องจักรและอุปกรณ์ต่างๆ ให้สามารถทำงานได้อย่างเต็มประสิทธิภาพและไม่เป็นแหล่งกำเนิดเสียงดัง โดยต้องทำการซ่อมบำรุงตามชั่วโมงการใช้งานของเครื่องจักร - ติดตั้งเครื่องจักรที่มีเสียงดังไว้ในอาคารเพื่อลดระดับเสียงที่จะมีผลกระทบต่อชุมชนที่อยู่ใกล้เคียงได้ - ควบคุมเสียงที่แหล่งกำเนิดโดยหลักการด้านวิศวกรรมเพื่อเป็นการลดระดับเสียงที่แหล่งกำเนิด โดยได้วางแผนการเลือกอุปกรณ์และเครื่องจักรต่างๆ เช่น เตาหลอม เครื่องเทหล่อ เป็นต้น ที่จะเข้ามาติดตั้งในโรงงานให้มีค่าระดับเสียงน้อยที่สุด - ควบคุมการดำเนินการของโครงการ เพื่อมีให้ระดับเสียงที่บริเวณริมรั้วของโครงการมีค่าสูงเกินกว่า 70 เดซิเบลเอ หากพบว่าระดับเสียงมีค่าสูงเกินกว่าที่กำหนด จะต้องดำเนินการปรับปรุงแก้ไข	- อาคารส่วนผลิต - เครื่องจักรและอุปกรณ์ต่างๆ - เครื่องจักรและอุปกรณ์ต่างๆ - พื้นที่โครงการ	- โครงการจัดให้มีแผนการตรวจสอบบำรุงเชิงป้องกัน (Preventive Maintenance Program) เพื่อบำรุงรักษาเครื่องจักรและอุปกรณ์ให้สามารถทำงานได้อย่างเต็มประสิทธิภาพ - โครงการได้ติดตั้งเครื่องจักรและอุปกรณ์ที่อาจก่อให้เกิดเสียงดังภายในอาคารที่มีหลังคาปิดมิดชิด เพื่อลดผลกระทบด้านเสียง - โครงการมีการเลือกอุปกรณ์และเครื่องจักรที่จะเข้ามาติดตั้งในโรงงานให้มีค่าระดับเสียงน้อยที่สุด และได้ติดตั้งเครื่องจักรไว้ในอาคารที่มีหลังคาปิดมิดชิด - โครงการมีการตรวจวัดระดับเสียงบริเวณริมรั้วของโครงการ 4 สถานี และบริเวณชุมชนหมู่บ้านสวนฝัน 1 สถานี โดยทำการตรวจวัดระหว่างวันที่ 9-16 ธันวาคม 2567 พบว่า ผลการตรวจวัดมีค่าอยู่ในเกณฑ์มาตรฐานที่กำหนด	-	- เอกสารแนบที่ 1-4 ในภาคผนวกที่ 1 - ภาพที่ 2-5 - ภาพที่ 2-5 - รายละเอียดแสดงในบทที่ 3

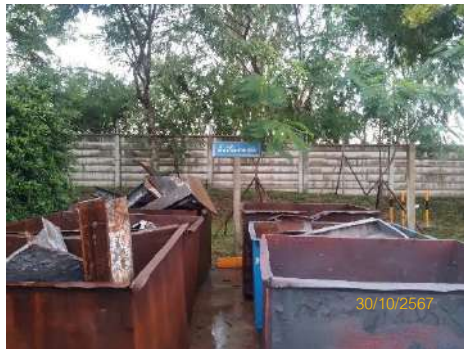
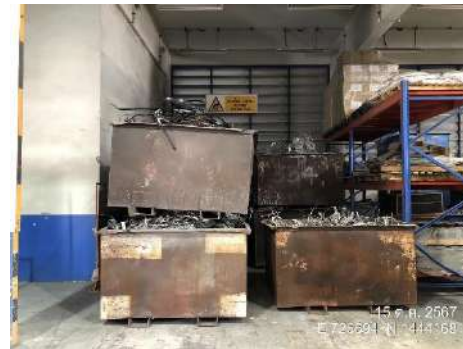
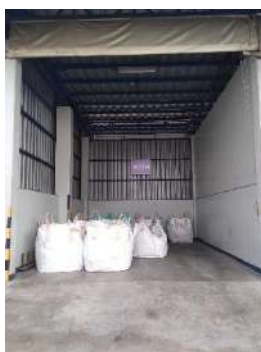
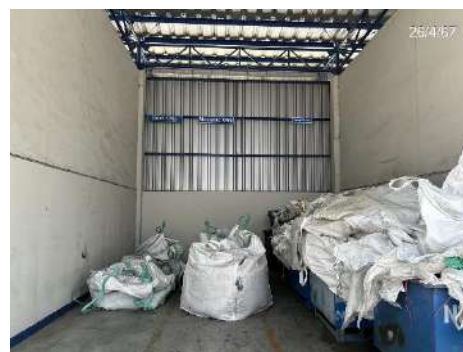
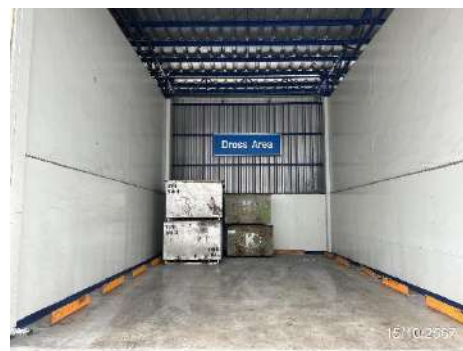
ภาพที่ 2-20 ถังเหล็กเก็บของเสียจากกระบวนการผลิต

ถังเหล็กเก็บเศษเหล็ก

ถังเหล็กเก็บเศษเหล็กติดอะลูมิเนียม

ถุง Big Bag เก็บฝุ่นจากระบบบำบัด

ถังเหล็ก 200 ลิตร จัดเก็บน้ำมันเครื่องใช้แล้ว

ถังเหล็กสำหรับใส่ตะกรันอะลูมิเนียม

7.3 ของเสียจากกระบวนการผลิต - วัสดุที่ไม่ใช้แล้วจากกิจกรรมการผลิตของโครงการจะรวบรวมเก็บไว้ในพื้นที่จัดเก็บของเสีย และให้ดำเนินการตามประกาศกระทรวงอุตสาหกรรม เรื่อง การกำจัด สิ่งปฏิกูล และวัสดุที่ไม่ใช้แล้ว และกฎหมายอื่นๆ ที่เกี่ยวข้อง ดังนี้ ของเสียไม่อันตราย <ul style="list-style-type: none"> เศษเหล็ก 200 ตัน/ปี จัดเก็บในถังเหล็ก ภายในอาคารจัดเก็บของเสีย และให้หน่วยงานที่ได้รับอนุญาตจากกรมโรงงานอุตสาหกรรมมารับไปรีไซเคิล หรือวิธีการอื่นๆ ที่ได้รับอนุญาต 	- ภายในพื้นที่โครงการ - ภายในพื้นที่โครงการ	- โครงการจัดให้มีพื้นที่เก็บรวบรวมของเสียจากกิจกรรมการผลิตของโครงการ และเก็บรวบรวมไว้ในพื้นที่จัดเก็บของเสีย ก่อนจัดส่งให้หน่วยงานที่ได้รับอนุญาตรับไปกำจัด ดังนี้ <u>ของเสียไม่อันตราย</u> <ul style="list-style-type: none"> โครงการมีถังเหล็กสำหรับเก็บเศษเหล็ก และรวบรวมไว้เพื่อจำหน่ายให้กับบริษัทที่ได้รับอนุญาตทางกรมโรงงานอุตสาหกรรมมารับไปกำจัดต่อไป 	-	- ภาพที่ 2-19 - ภาพที่ 2-20 - เอกสารแนบที่ 1-15 ในภาคผนวกที่ 1

<ul style="list-style-type: none"> เศษเหล็กติดอะลูมิเนียม 100 ตัน/ปี จัดเก็บในถังเหล็ก ภายในอาคารจัดเก็บของเสีย และให้หน่วยงานที่ได้รับอนุญาตจากกรมโรงงานอุตสาหกรรมมารับไปรีไซเคิล หรือวิธีการอื่นๆ ที่ได้รับอนุญาต 	- ภายในพื้นที่โครงการ	<ul style="list-style-type: none"> โครงการมีถังเหล็กสำหรับเก็บเศษเหล็กติดอะลูมิเนียม และรวบรวมไว้เพื่อจำหน่ายให้กับบริษัทที่ได้รับอนุญาตทางกรมโรงงานอุตสาหกรรมมารับไปกำจัดต่อไป 	-	- ภาพที่ 2-20 - เอกสารแนบที่ 1-15 ในภาคผนวกที่ 1
ของเสียอันตราย <ul style="list-style-type: none"> ฝุ่นจากระบบบำบัดมลพิษทางอากาศ 813 ตัน/ปี จัดเก็บในถังเหล็ก ภายในอาคารจัดเก็บของเสีย และให้หน่วยงานที่ได้รับอนุญาตจากกรมโรงงานอุตสาหกรรมมารับไปฝังกลบตามหลักวิชาการ หรือวิธีการอื่นๆ ที่ได้รับอนุญาต 	- ภายในพื้นที่โครงการ	<u>ของเสียอันตราย</u> <ul style="list-style-type: none"> ฝุ่นจากระบบบำบัดมลพิษทางอากาศ โครงการจัดเก็บในถังเหล็กภายในอาคารจัดเก็บของเสีย ก่อนติดต่อให้บริษัทที่รับอนุญาตจากหน่วยงานราชการเข้ามารับไปกำจัดต่อไป 	-	- ภาพที่ 2-20 - เอกสารแนบที่ 1-13, 1-14 และ 15 ในภาคผนวกที่ 1

<ul style="list-style-type: none"> ถุงกรองที่ใช้แล้ว 15 ตัน/ปี จัดเก็บในถุง Big bag ภายในอาคารจัดเก็บของเสีย และให้หน่วยงานที่ได้รับอนุญาตจากกรมโรงงานอุตสาหกรรมมารับไปฝังกลบตามหลักวิชาการ หรือวิธีการอื่นๆ ที่ได้รับอนุญาต 	- ภายในพื้นที่โครงการ	<ul style="list-style-type: none"> ถุงกรองที่ใช้แล้วจะถูกเก็บรวบรวมไว้ในถุง Big Bag ภายในอาคารจัดเก็บของเสีย ก่อนติดต่อให้บริษัทที่รับอนุญาตจากหน่วยงานราชการเข้ามารับไปกำจัดต่อไป 	-	- ภาพที่ 2-20

มาตรการป้องกันและแก้ไขผลกระทบสิ่งแวดล้อม	สถานที่ดำเนินการ	รายละเอียดการปฏิบัติตามมาตรการฯ	ปัญหา อุปสรรค และการแก้ไข	เอกสารแนบ/อ้างอิง
<p>ของเสียอันตราย (ต่อ)</p> <ul style="list-style-type: none"> ภาชนะปนเปื้อน 2 ตัน/ปี จัดเก็บในถุง Big bag ภายในอาคารจัดเก็บของเสียและให้หน่วยงานที่ได้รับอนุญาตจากกรมโรงงานอุตสาหกรรมมารับไปฝังกลบตามหลักวิชาการ หรือวิธีการอื่นๆ ที่ได้รับอนุญาต 	- ภายในพื้นที่โครงการ	<p><u>ของเสียอันตราย</u></p> <ul style="list-style-type: none"> ภาชนะปนเปื้อนจากการใช้งานจะถูกเก็บรวบรวมไว้ในถุง Big Bag ภายในอาคารจัดเก็บของเสีย ก่อนติดต่อให้บริษัทที่ได้รับอนุญาตจากหน่วยงานราชการเข้ามารับไปฝังกลบตามหลักวิชาการ 	-	- ภาพที่ 2-20
<ul style="list-style-type: none"> อิฐทนไฟที่ใช้แล้ว 150 ตัน/ปี จัดเก็บไว้ในถังเหล็ก ภายในอาคารจัดเก็บของเสีย และให้หน่วยงานที่ได้รับอนุญาตจากกรมโรงงานอุตสาหกรรมมารับไปฝังกลบตามหลักวิชาการ หรือวิธีการอื่นๆ ที่ได้รับอนุญาต 	- ภายในพื้นที่โครงการ	<ul style="list-style-type: none"> อิฐทนไฟที่ใช้แล้วโครงการจะเก็บรวบรวมไว้ในถังเหล็ก ภายในอาคารจัดเก็บของเสีย ก่อนติดต่อให้บริษัทที่ได้รับอนุญาตจากหน่วยงานราชการเข้ามารับไปกำจัดต่อไป 	-	- ภาพที่ 2-20

<ul style="list-style-type: none"> วัสดุปนเปื้อน 15 ตัน/ปี จัดเก็บไว้ในถุง Big bag ภายในอาคารจัดเก็บของเสีย และให้หน่วยงานที่ได้รับอนุญาตจากกรมโรงงานอุตสาหกรรมมารับไปทำเชื้อเพลิงผสม หรือวิธีการอื่นๆ ที่ได้รับอนุญาต 	- ภายในพื้นที่โครงการ	<ul style="list-style-type: none"> วัสดุปนเปื้อนจากการใช้งาน โครงการจะเก็บรวบรวมไว้ในถุง Big Bag ภายในอาคารจัดเก็บของเสีย ก่อนติดต่อให้บริษัทที่ได้รับอนุญาตจากหน่วยงานราชการเข้ามารับไปกำจัดต่อไป 	-	- ภาพที่ 2-20
<ul style="list-style-type: none"> น้ำมันเครื่องที่ใช้แล้ว 2 ตัน/ปี จัดเก็บไว้ในถังเหล็ก ภายในอาคารจัดเก็บของเสีย และให้หน่วยงานที่ได้รับอนุญาตจากกรมโรงงานอุตสาหกรรมมารับไปรีไซเคิลหรือวิธีการอื่นๆ ที่ได้รับอนุญาต 	- ภายในพื้นที่โครงการ	<ul style="list-style-type: none"> น้ำมันเครื่องที่ใช้แล้วจากการใช้งาน โครงการจะเก็บรวบรวมไว้ในถังเหล็ก ภายในอาคารจัดเก็บของเสีย ก่อนติดต่อให้บริษัทที่ได้รับอนุญาตจากหน่วยงานราชการเข้ามารับไปกำจัดต่อไป 	-	- ภาพที่ 2-20
