รายงานผลการปฏิบัติตามมาตรการป้องกัน  
และแก้ไขผลกระทบสิ่งแวดล้อม  
และมาตรการติดตามตรวจสอบผลกระทบสิ่งแวดล้อม

โครงการเพิ่มกำลังการผลิตโรงผลิตเยื่อกระดาษ  
ในส่วนของโรงไฟฟ้า (หม้อสารเคมีกลับคืน)  
บริษัท เนชั่นแนล เพาเวอร์ แพลนท์ 5เอ จำกัด (สาขา 2)  
ระยะดำเนินการ  
ระหว่างเดือนกรกฎาคมถึงธันวาคม พ.ศ. 2567

โครงการเพิ่มกำลังการผลิตโรงผลิตเยื่อกระดาษในส่วนของโรงไฟฟ้า (หม้อสารเคมีกลับคืน) ระยะดำเนินการ

ของบริษัท เนชั่นแนล เพาเวอร์ แพลนท์ 5 เอ จำกัด (สาขา 2)

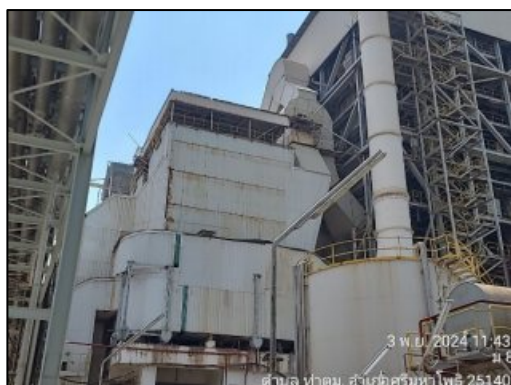
| ผลกระทบสิ่งแวดล้อม | มาตรการป้องกันและแก้ไขผลกระทบสิ่งแวดล้อม | รายละเอียดการปฏิบัติตามมาตรการ | ปัญหาอุปสรรค<br>การแก้ไข | เอกสารอ้างอิง | | | | | | | | | | | | | | | | | | | | | | | | | | | | | | | | | | | | | | | | | | | | | | | | | | | | | | | | | | | | | | | |
|---|---|---|---|---|---|---|---|---|---|---|---|---|---|---|---|---|---|---|---|---|---|---|---|---|---|---|---|---|---|---|---|---|---|---|---|---|---|---|---|---|---|---|---|---|---|---|---|---|---|---|---|---|---|---|---|---|---|---|---|---|---|---|---|---|---|---|---|
| | <p>- ควบคุมค่าฝุ่นละอองจาก Recovery Boiler ด้วยเครื่องดักฝุ่น แบบไฟฟ้าสถิต (Electrostatic Precipitator)</p> | <p>- ปฏิบัติตามมาตรการกำหนด โดยทางโครงการมีการควบคุมค่าฝุ่นละอองจาก Recovery Boiler ด้วยเครื่องดักฝุ่นแบบไฟฟ้าสถิต (ESP)</p> | ไม่พบปัญหา | รูปที่ 2-1 เครื่องดักฝุ่นแบบไฟฟ้าสถิต (Electrostatic Precipitator) | | | | | | | | | | | | | | | | | | | | | | | | | | | | | | | | | | | | | | | | | | | | | | | | | | | | | | | | | | | | | | | |
