รายงานผลการปฏิบัติตามมาตรการป้องกันและแก้ไขผลกระทบสิ่งแวดล้อม  
และมาตรการติดตามตรวจสอบผลกระทบสิ่งแวดล้อม  
(ระยะดำเนินการ)

ประจำเดือนกรกฎาคม – ธันวาคม 2567

| ชื่อโครงการ | โรงพยาบาลรามคำแหง 2 (เดิมชื่อ โรงพยาบาลรามนครา) |

รายงานผลการปฏิบัติตามมาตรการป้องกันและแก้ไขผลกระทบสิ่งแวดล้อม  
และมาตรการติดตามตรวจสอบคุณภาพสิ่งแวดล้อม  
โครงการด้านที่พักอาศัย บริการชุมชนและสถานที่พักตากอากาศ

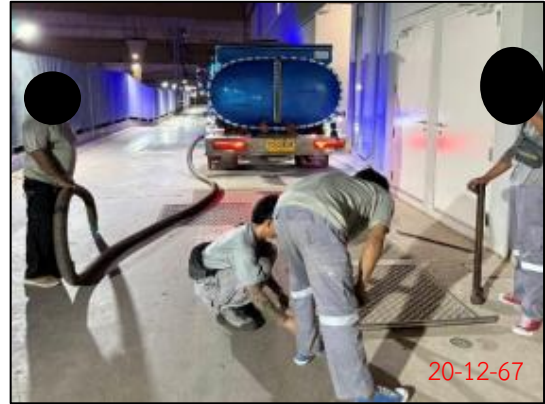
การจัดเก็บตะกอนส่วนเกินของระบบบำบัดน้ำเสีย

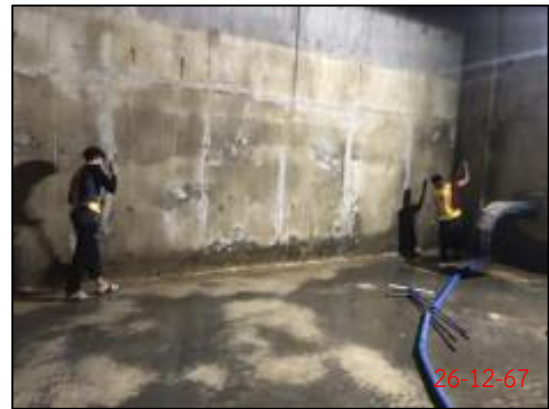
การล้างถังเก็บน้ำของโครงการ

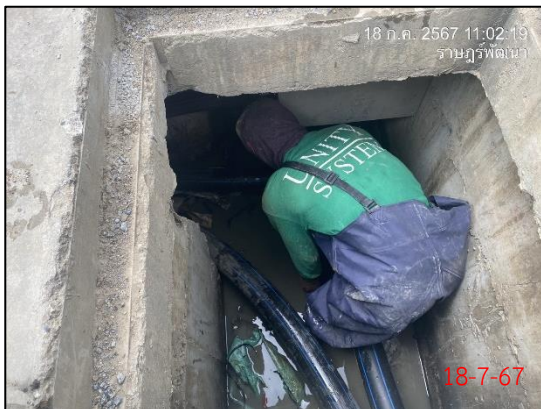
การขุดลอกท่อระบายน้ำ

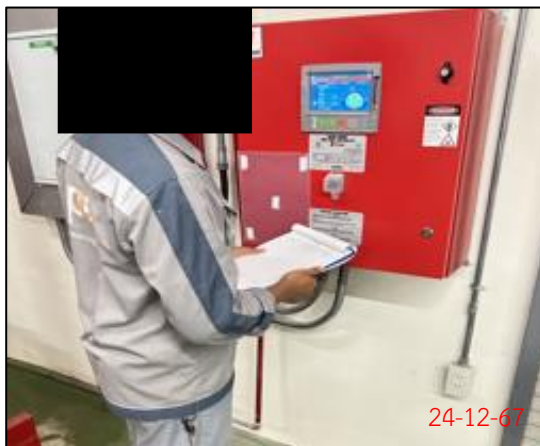
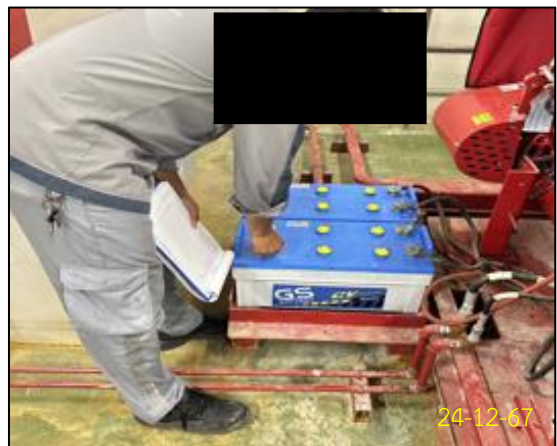
ตรวจสอบประสิทธิภาพการใช้งานของระบบป้องกันอัคคีภัย
