3.1 ผลการปฏิบัติตามมาตรการป้องกันและแก้ไขผลกระทบสิ่งแวดล้อม

ตารางที่ 3.1 ผลการปฏิบัติตามมาตรการป้องกันและแก้ไขผลกระทบสิ่งแวดล้อม
โครงการหน่วยผลิตไฟฟ้า บริษัท พีทีที โกลบอล เคมิคอล จำกัด (มหาชน)
ครั้งที่ 2/2567 ระหว่างเดือนกรกฎาคม ถึงธันวาคม พ.ศ.2567

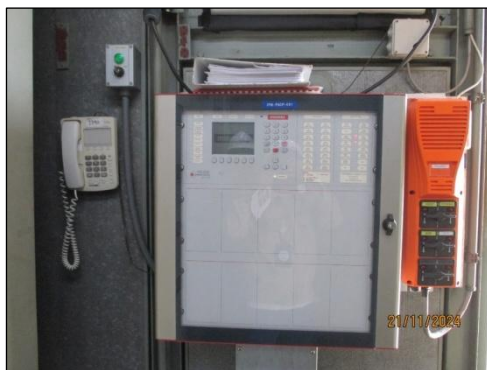
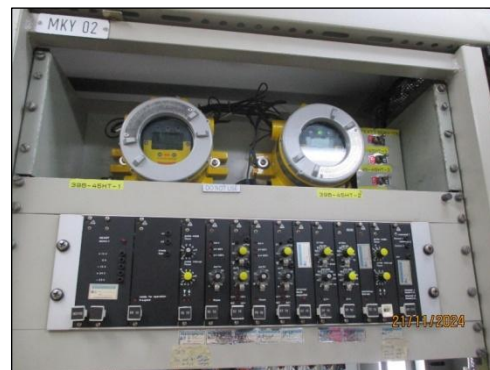
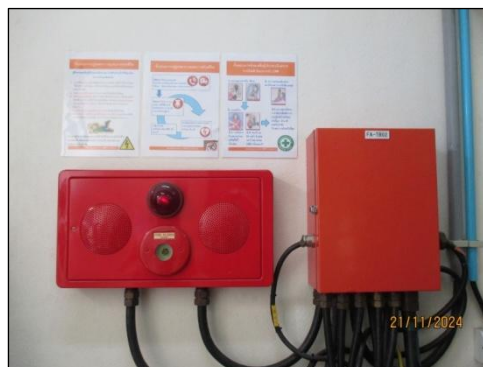
รูปที่ 3-22 ระบบ Fire และ Gas Detection Data Collector

ระบบ Fire บริเวณ Generator Cabinet

ระบบ Gas Detection บริเวณ Generator Cabinet

ระบบ Fire Detection บริเวณอาคาร

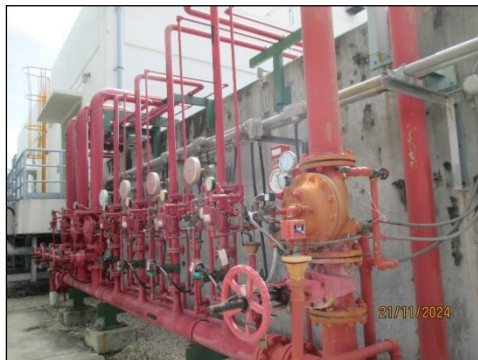
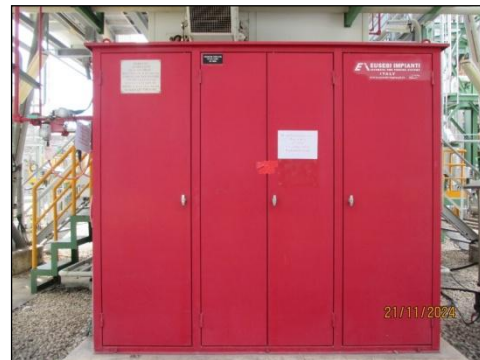
รูปที่ 3-24 ระบบ Fixed Fire Protection บริเวณหน่วยผลิตไฟฟ้า EPS

Deluge System บริเวณหม้อแปลงไฟฟ้า

CO₂ Injection บริเวณ Gas Turbine Generator
