### บทที่ 3

#### การปฏิบัติตามมาตรการติดตามตรวจสอบผลกระทบสิ่งแวดล้อม

การติดตามตรวจสอบผลกระทบสิ่งแวดล้อมโครงการเปลี่ยนแปลงรายละเอียดท่าที่ 3 ท่าเทียบเรือ A5 ของท่าเรือแหลมฉบัง ของบริษัท นามยง เทอร์มินัล จำกัด (มหาชน) ระหว่างเดือนกรกฎาคม-ธันวาคม 2567 ประกอบด้วย การตรวจวัดคุณภาพอากาศในบรรยากาศ ความเร็วลมและทิศทางลม คุณภาพน้ำทะเล ชีวภาพทางทะเล และคุณภาพน้ำทิ้ง ซึ่งดำเนินการตรวจวัดโดย บริษัท เทคนิคสิ่งแวดล้อมไทย จำกัด

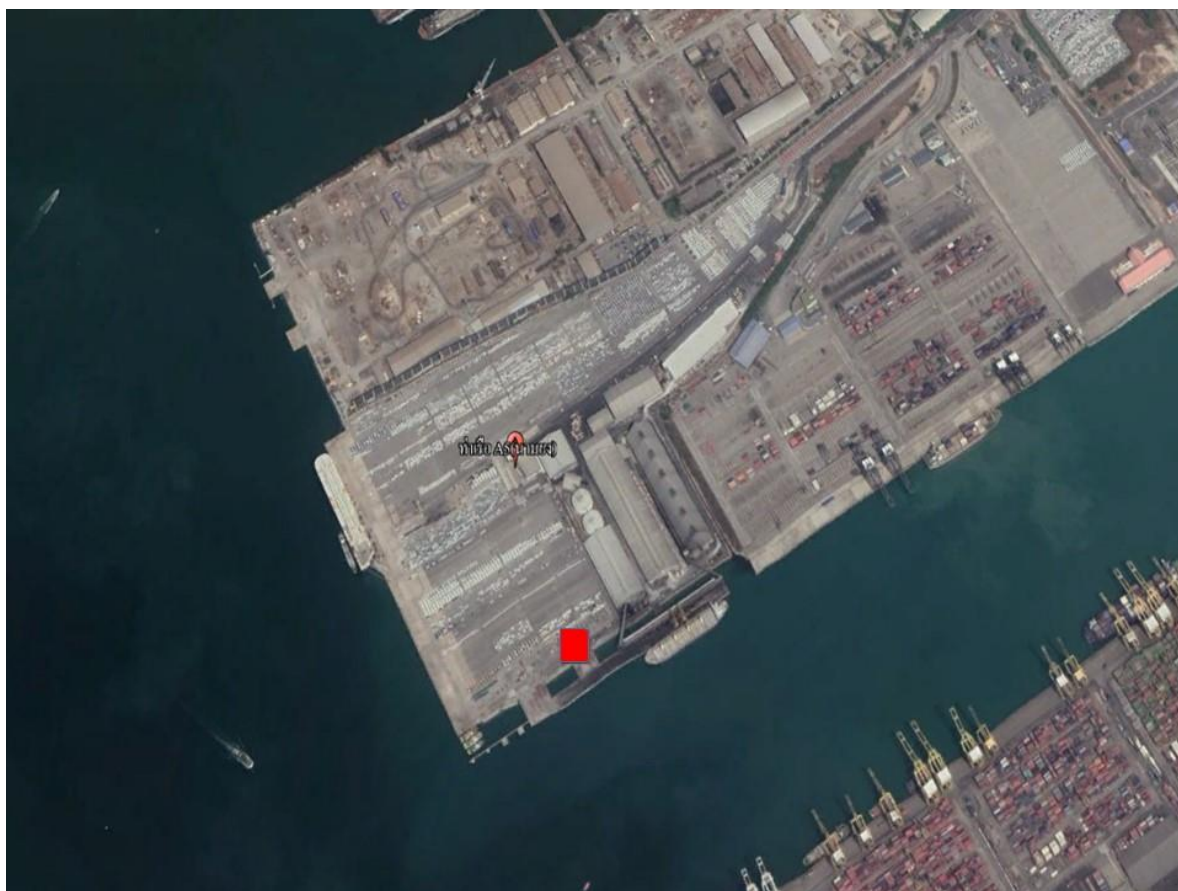
รูปที่ 3.4-1 ตำแหน่งตรวจวัดคุณภาพอากาศในบรรยากาศ

ตำแหน่งตรวจวัดคุณภาพอากาศในบรรยากาศ

= บริเวณพื้นที่โครงการ

โครงการดำเนินการตรวจวัดคุณภาพอากาศในบรรยากาศ จำนวน 1 สถานีตรวจวัด ได้แก่ บริเวณพื้นที่โครงการ ระหว่างวันที่ 9-12 กันยายน 2567 จากผลการตรวจวัด พบว่า ปริมาณฝุ่นละอองรวม (TSP) และปริมาณฝุ่นละอองที่มีขนาดเล็กกว่า 10 ไมครอน (PM-10) มีค่าอยู่ในเกณฑ์มาตรฐานตามประกาศคณะกรรมการสิ่งแวดล้อมแห่งชาติ ฉบับที่ 10 (พ.ศ. 2538) และฉบับที่ 24 (พ.ศ. 2547) เรื่องกำหนดมาตรฐานคุณภาพอากาศในบรรยากาศโดยทั่วไป ผลการตรวจวัดแสดงดังตารางที่ 3.4-1 และตำแหน่งการตรวจวัดดังรูปที่ 3.4-1 และ 3.4-2

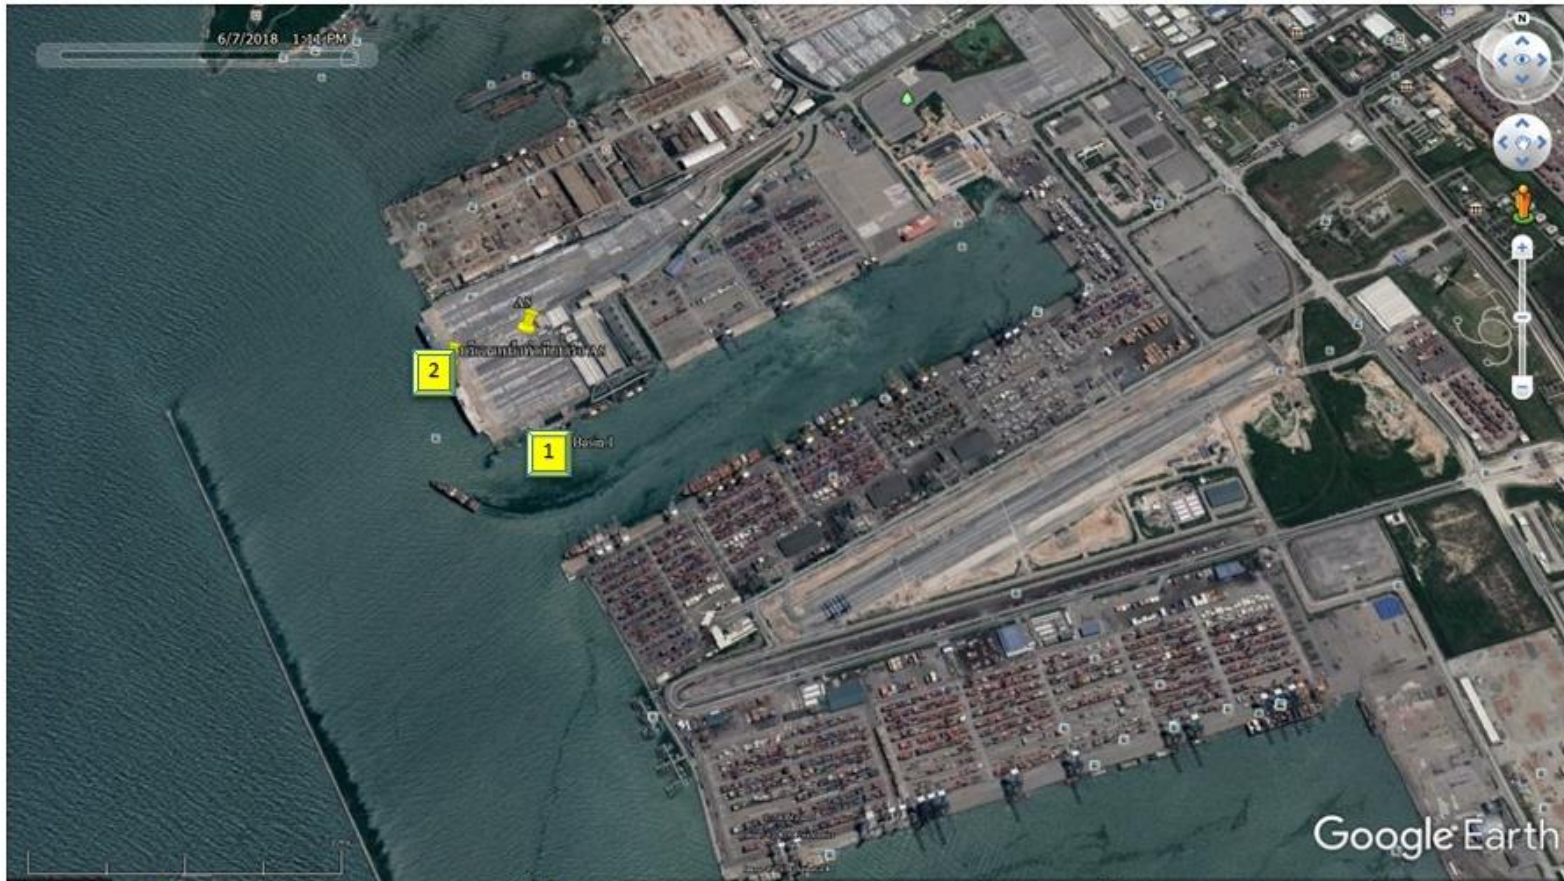
รูปที่ 3.4-3 ตำแหน่งเก็บตัวอย่างคุณภาพน้ำทะเล

ตำแหน่งตรวจวัดคุณภาพน้ำทะเล

1 = S1 บริเวณ Basin 1

2 = S2 บริเวณด้านหน้าท่าเทียบเรือ A5

โครงการดำเนินการตรวจวัดคุณภาพน้ำทะเล จำนวน 2 สถานี ได้แก่ S1 บริเวณ Basin 1 และ S2 บริเวณด้านหน้าท่าเทียบเรือ A5 ในวันที่ 10 กันยายน และ 3 ธันวาคม 2567 ผลการตรวจวัด พบว่ามีค่าอยู่ในเกณฑ์มาตรฐานตามประกาศคณะกรรมการสิ่งแวดล้อมแห่งชาติ (พ.ศ. 2564) เรื่องกำหนดมาตรฐานคุณภาพน้ำทะเล ประเภทที่ 5 (คุณภาพน้ำทะเลเพื่อการอุตสาหกรรม และท่าเรือ) สำหรับปริมาณ Oil & Grease จากการสังเกตขณะทำการเก็บตัวอย่างไม่พบน้ำมันหรือไขมันที่สามารถมองเห็นได้ด้วยตาเปล่า ลอยอยู่บนผิวน้ำ ซึ่งเป็นไปตามเกณฑ์มาตรฐานกำหนด และค่า Turbidity ไม่สามารถเทียบกับเกณฑ์มาตรฐานได้ เนื่องจากไม่มีเกณฑ์มาตรฐานกำหนด แสดงรายละเอียดผลการตรวจวัดดังตารางที่ 3.4-3 และ 3.4-4 ตำแหน่งและการเก็บตัวอย่างแสดงดังรูปที่ 3.4-3 และ 3.4-4

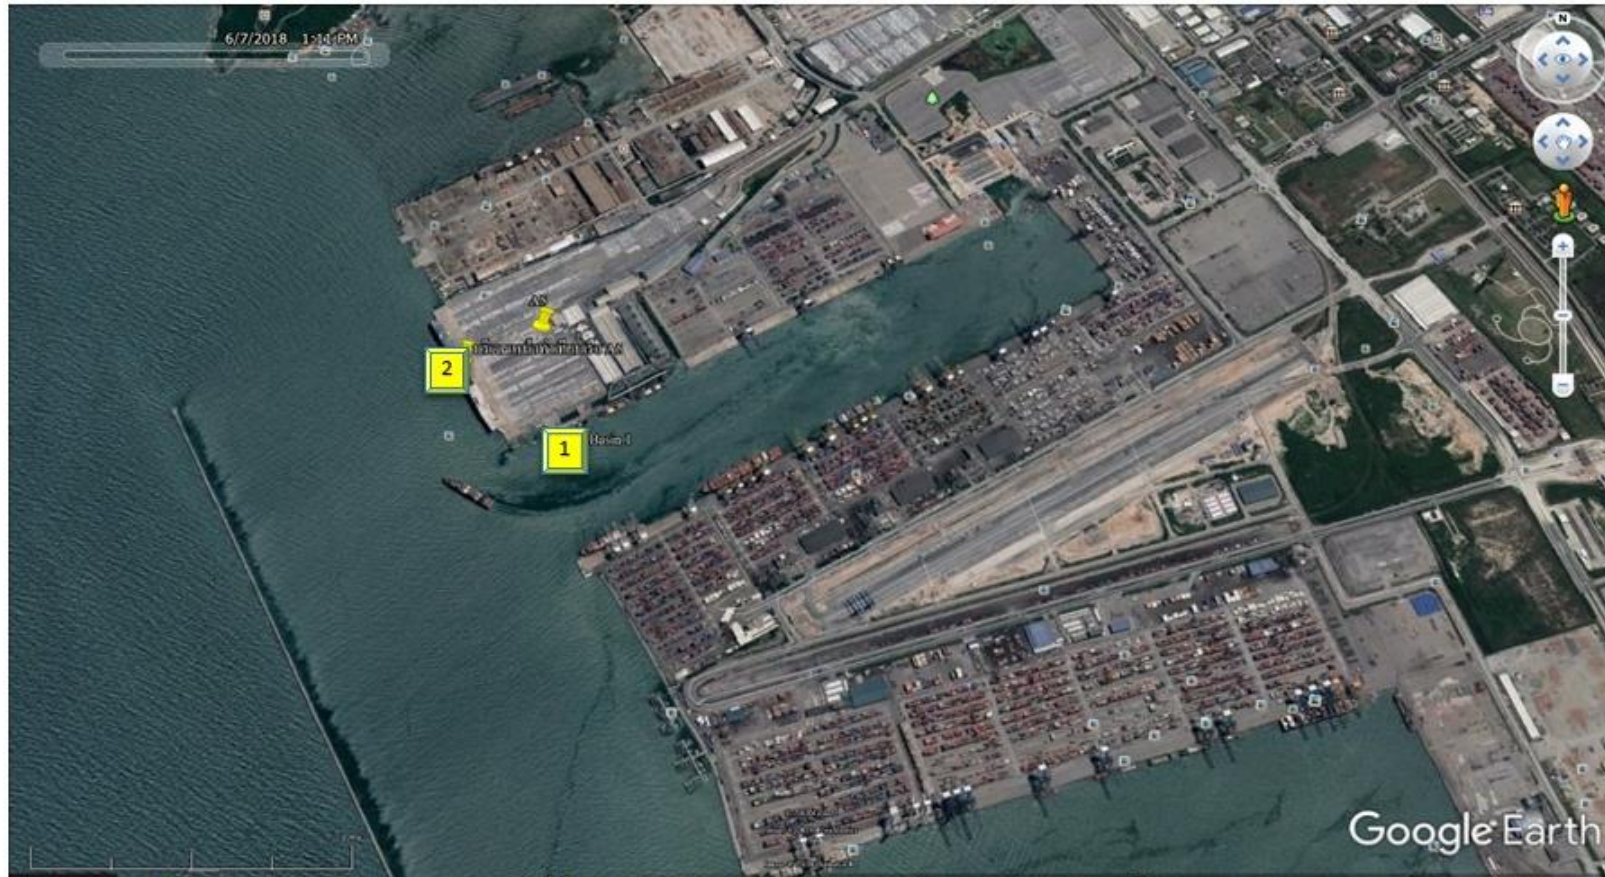
รูปที่ 3.4-5 ตำแหน่งเก็บตัวอย่างชีวภาพทางทะเล

ตำแหน่งตรวจวัดชีวภาพทางทะเล

1 = S1 บริเวณ Basin 1

2 = S2 บริเวณด้านหน้าท่าเทียบเรือ A5

แสดงดังตารางที่ 3.4-5 และ 3.4-6 และการเก็บตัวอย่างแสดงดังรูปที่ 3.4-5 และ 3.4-6

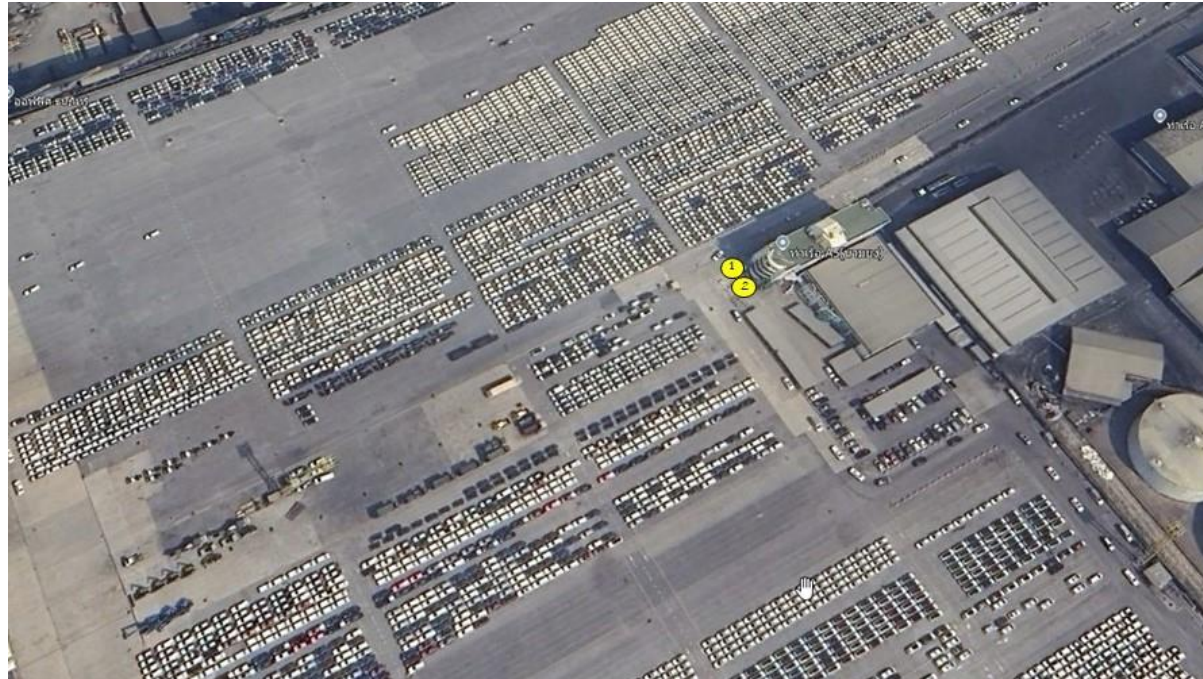
รูปที่ 3.4-7 ตำแหน่งเก็บตัวอย่างคุณภาพน้ำทิ้ง

ตำแหน่งเก็บตัวอย่างคุณภาพน้ำทิ้ง

- 1 = บริเวณน้ำหลังผ่านระบบบำบัดอาคารสำนักงานใหม่
- 2 = บริเวณน้ำเสียก่อนเข้าสู่ระบบบำบัดอาคารสำนักงานใหม่

โครงการดำเนินการตรวจวัดคุณภาพน้ำทิ้ง จำนวน 2 ตำแหน่งตรวจวัด ได้แก่ น้ำเสียก่อนเข้าสู่ระบบบำบัดอาคารสำนักงานใหม่ และน้ำเสียหลังผ่านระบบบำบัดอาคารสำนักงานใหม่ ความถี่เดือนละ 1 ครั้ง ผลการตรวจวัด พบว่า คุณภาพน้ำทิ้งภายหลังผ่านการบำบัดมีค่าอยู่ในเกณฑ์มาตรฐานกำหนดตามประกาศกรมเจ้าท่า ที่ 164/2560 เรื่องกำหนดมาตรฐานควบคุมการระบายน้ำทิ้งจากแหล่งกำเนิดประเภทโรงงานอุตสาหกรรม นิคมอุตสาหกรรม และเขตประกอบการอุตสาหกรรม ทั้งนี้ น้ำเสียก่อนผ่านระบบบำบัด ปริมาณ DO และ Total Coliform Bacteria ไม่สามารถเทียบกับเกณฑ์มาตรฐานได้ เนื่องจากไม่มีเกณฑ์มาตรฐานกำหนด รายละเอียดผลการเก็บตัวอย่างแสดงดังตารางที่ 3.4-7 และการตรวจวัดแสดงดังรูปที่ 3.4-7 และ 3.4-8
