ผลการปฏิบัติตามมาตรการป้องกัน  
และแก้ไขผลกระทบสิ่งแวดล้อม

ตารางที่ 3.1 สรุปผลการปฏิบัติตามมาตรการป้องกันและแก้ไขผลกระทบสิ่งแวดล้อมโครงการโรงงานผลิตเม็ดพลาสติกชนิดโพลีไทรีน (ระยะก่อสร้าง)  
ของบริษัท พีทีที โกลบอล เคมิคอล จำกัด (มหาชน) ประจำเดือนกรกฎาคม-ธันวาคม พ.ศ. 2567

ตารางที่ 3.2 สรุปผลการปฏิบัติตามมาตรการป้องกันและแก้ไขผลกระทบสิ่งแวดล้อมโครงการโรงงานผลิตเม็ดพลาสติกชนิดโพลีสไตรีน (ระยะดำเนินการ)  
ของบริษัท พีทีที โกลบอล เคมิคอล จำกัด (มหาชน) ประจำปีงบประมาณ-ธันวาคม พ.ศ. 2567

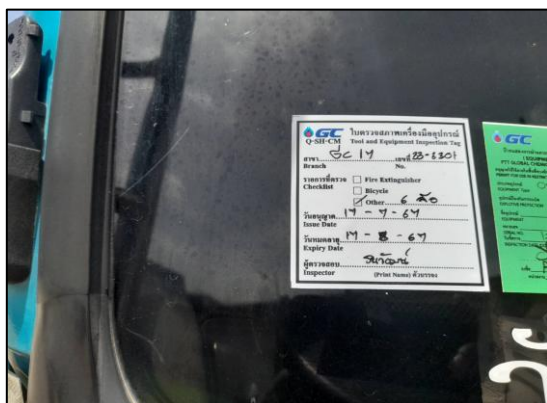
รูปที่ 3.1 สติกเกอร์รับรองการตรวจสภาพเครื่องยนต์/  
เครื่องจักร

| ผลกระทบ<br>สิ่งแวดล้อม | มาตรการป้องกัน และแก้ไขผลกระทบ | สถานที่<br>ดำเนินการ | ผลการปฏิบัติตามมาตรการป้องกัน<br>และแก้ไขผลกระทบ | ปัญหาและ<br>แนวทางแก้ไข | อ้างอิง |
|---|--|--|---|---|---|
| | - กำหนดให้ตรวจสอบ บำรุงรักษา หรือตรวจสอบสภาพเครื่องยนต์/เครื่องจักร ที่ใช้ในการก่อสร้างตามคู่มือบำรุงรักษาเครื่องยนต์/เครื่องจักร | - เครื่องยนต์/เครื่องจักรที่ใช้ในพื้นที่ก่อสร้าง | - โครงการอนุญาตให้ใช้เครื่องยนต์/เครื่องจักรที่ผ่านการตรวจสอบในงานก่อสร้างเท่านั้น โดยกำหนดให้ผู้รับเหมาตรวจสอบและบำรุงรักษาเครื่องยนต์/เครื่องจักรให้อยู่ในสภาพดี และนำมาตรวจสอบกับโครงการก่อนเข้าปฏิบัติงานในพื้นที่ ซึ่งจะต้องขอตรวจสอบใหม่ทุกครั้งตามกรอบระยะเวลาที่อนุญาตให้ใช้งาน | - ไม่พบปัญหา | - รูปที่ 3.1 สติกเกอร์รับรองการตรวจสอบเครื่องยนต์/เครื่องจักร |

| ผลกระทบ<br>สิ่งแวดล้อม | มาตรการป้องกัน และแก้ไขผลกระทบ | สถานที่<br>ดำเนินการ | ผลการปฏิบัติตามมาตรการป้องกัน<br>และแก้ไขผลกระทบ | ปัญหาและ<br>แนวทางแก้ไข | อ้างอิง |
|---|---|---|--|---|---|
| | - ตรวจสอบสภาพเครื่องยนต์รถก่อนใช้งานทุกครั้ง และทำการบำรุงรักษาตามที่กำหนดไว้ในแผนการบำรุงรักษา | - ภายในพื้นที่<br>ก่อสร้าง | - โครงการกำหนดให้บริษัทผู้รับเหมาตรวจสอบสภาพเครื่องยนต์รถตามกฎระเบียบก่อนอนุญาตให้ใช้งานในเขตพื้นที่การก่อสร้าง และต้องบำรุงรักษาเครื่องยนต์รถอย่างสม่ำเสมอตามแผนการบำรุงรักษา | - ไม่พบปัญหา | - รูปที่ 3.1 สติ๊กเกอร์รับรองการตรวจสอบเครื่องยนต์/เครื่องจักร |

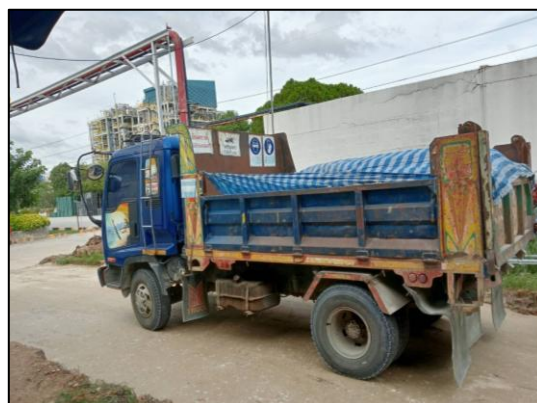
| ผลกระทบ<br>สิ่งแวดล้อม | มาตรการป้องกัน และแก้ไขผลกระทบ | สถานที่<br>ดำเนินการ | ผลการปฏิบัติตามมาตรการป้องกัน<br>และแก้ไขผลกระทบ | ปัญหาและ<br>แนวทางแก้ไข | อ้างอิง |
|---|---|---|--|---|---|
| 1. คุณภาพอากาศ<br>(ต่อ) | - รถขนส่งวัสดุก่อสร้างที่อาจมีการหกหรือฟุ้งกระจายของฝุ่นจะต้องมีวัสดุปกคลุมอย่างมิดชิด | - รถขนส่งวัสดุ<br>ก่อสร้าง | - โครงการกำหนดให้บริษัทผู้รับเหมาใช้ผ้าใบปิดคลุมส่วนบรรทุกของรถบรรทุกที่ขนส่งวัสดุ<br>ก่อสร้างเข้าสู่พื้นที่โครงการเพื่อป้องกันการตก<br>หล่นของวัสดุก่อสร้าง | - ไม่พบปัญหา | - รูปที่ 3.2 รถขนส่งวัสดุ<br>ก่อสร้างที่มีการปิด<br>คลุมผ้าใบ |

| ผลกระทบสิ่งแวดล้อม | มาตรการป้องกัน และแก้ไขผลกระทบ | สถานที่ดำเนินการ | ผลการปฏิบัติตามมาตรการป้องกัน และแก้ไขผลกระทบ | ปัญหาและแนวทางแก้ไข | อ้างอิง |
|---|--|---|--|---|--|
| 4. การคมนาคมขนส่ง (ต่อ) | - ควบคุมน้ำหนักบรรทุกทุกให้อยู่ในเกณฑ์ที่กฎหมายกำหนดและต้องจัดให้มีวัสดุอุปกรณ์ป้องกันการตกหล่นของวัสดุก่อสร้าง | - เส้นทางขนส่ง | - โครงการกำหนดให้รถบรรทุกที่ขนส่งวัสดุอุปกรณ์ก่อสร้างควบคุมน้ำหนักให้อยู่ในเกณฑ์ตามกฎหมายกำหนด และในการขนส่งวัสดุอุปกรณ์จะมีการปิดคลุมผ้าใบหรือผูกมัดเพื่อป้องกันการตกหล่น | - ไม่พบปัญหา | - รูปที่ 3.2 รถขนส่งวัสดุก่อสร้างที่มีการปิดคลุมผ้าใบ |

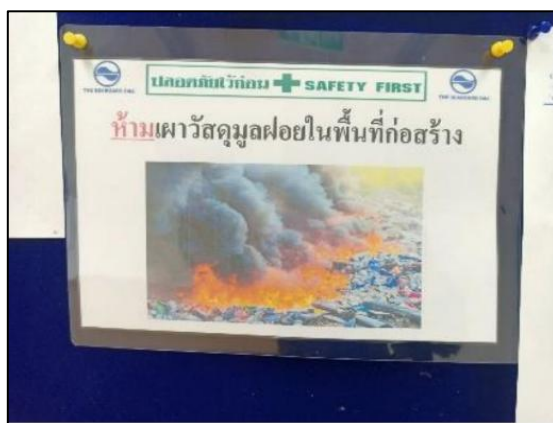
รูปที่ 3.3 ป้ายห้ามเผาทำลายวัสดุหรือมูลฝอย  
ในพื้นที่ก่อสร้าง

| ผลกระทบ<br>สิ่งแวดล้อม | มาตรการป้องกัน และแก้ไขผลกระทบ | สถานที่<br>ดำเนินการ | ผลการปฏิบัติตามมาตรการป้องกัน<br>และแก้ไขผลกระทบ | ปัญหาและ<br>แนวทางแก้ไข | อ้างอิง |
|---|---|---|--|---|---|
| | - ห้ามเผาทำลายวัสดุหรือมูลฝอยในพื้นที่<br>ก่อสร้าง | - ภายในพื้นที่<br>ก่อสร้าง | - โครงการกำหนดให้บริษัทผู้รับเหมาห้ามคนงาน<br>เผาทำลายเศษวัสดุหรือมูลฝอยในพื้นที่ก่อสร้าง<br>และได้มีการแจ้งให้ปฏิบัติตามข้อกำหนดในการ<br>เข้าปฏิบัติงานในพื้นที่โครงการอย่างเคร่งครัด | - ไม่พบปัญหา | - รูปที่ 3.3 ป้ายห้ามเผา<br>ทำลายวัสดุหรือมูล<br>ฝอยในพื้นที่ก่อสร้าง |

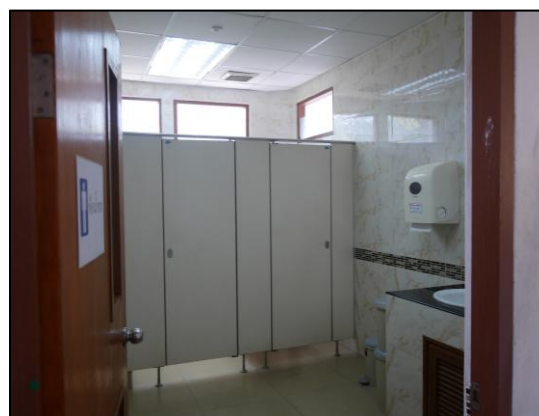
| ผลกระทบ<br>สิ่งแวดล้อม | มาตรการป้องกัน และแก้ไขผลกระทบ | สถานที่<br>ดำเนินการ | ผลการปฏิบัติตามมาตรการป้องกัน<br>และแก้ไขผลกระทบ | ปัญหาและ<br>แนวทางแก้ไข | อ้างอิง |
|---|---|---|--|---|---|
| 2. คุณภาพน้ำ | - จัดหาห้องส้วมแบบเคลื่อนที่ (Mobile Toilet) ที่มีถังเก็บสิ่งปฏิกูลให้เพียงพอกับจำนวนคนงานก่อสร้างก่อนติดต่อให้หน่วยงานราชการหรือบริษัทเอกชนเข้ามารับไปกำจัดต่อไป | - ภายในพื้นที่ก่อสร้าง | - โครงการได้จัดเตรียมห้องน้ำไว้ให้แก่คนงานก่อสร้างอย่างเพียงพอกับจำนวนคนงาน โดยได้ให้คนงานก่อสร้างใช้ห้องน้ำของโครงการที่อาคารโรงอาหาร | - ไม่พบปัญหา | - รูปที่ 3.4 ห้องน้ำสำหรับคนงาน |

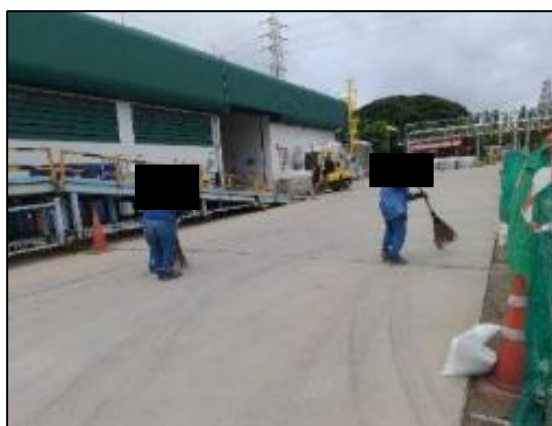
| ผลกระทบ<br>สิ่งแวดล้อม | มาตรการป้องกัน และแก้ไขผลกระทบ | สถานที่<br>ดำเนินการ | ผลการปฏิบัติตามมาตรการป้องกัน<br>และแก้ไขผลกระทบ | ปัญหาและ<br>แนวทางแก้ไข | อ้างอิง |
|---|---|---|--|---|---|
| | - กำกับดูแลให้บริษัทรับเหมาเก็บกวาดทำความสะอาดเศษวัสดุในพื้นที่ก่อสร้างและถนนโดยรอบพื้นที่ก่อสร้าง เมื่อมีเศษวัสดุตกหล่น | - ภายในพื้นที่ก่อสร้าง | - บริษัทผู้รับเหมาได้มอบหมายให้คนงานทำความสะอาดเก็บกวาดเศษวัสดุก่อสร้างที่อาจตกหล่นในพื้นที่ก่อสร้าง และถนนโดยรอบ | - ไม่พบปัญหา | - รูปที่ 3.5 คนงานทำความสะอาดถนนในบริเวณพื้นที่ก่อสร้าง |

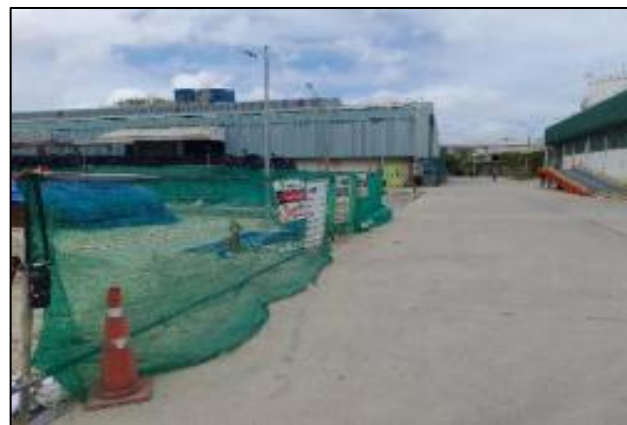
| ผลกระทบ<br>สิ่งแวดล้อม | มาตรการป้องกัน และแก้ไขผลกระทบ | สถานที่<br>ดำเนินการ | ผลการปฏิบัติตามมาตรการป้องกัน<br>และแก้ไขผลกระทบ | ปัญหาและ<br>แนวทางแก้ไข | อ้างอิง |
|---|---|---|--|---|---|
| | - จัดทำรั้วชั่วคราวกันรอบอาณาเขตพื้นที่ก่อสร้าง เพื่อลดระดับเสียงรบกวนจากการก่อสร้าง | - ภายในพื้นที่<br>ก่อสร้าง | - โครงการได้จัดทำรั้วชั่วคราวล้อมรอบเขตพื้นที่ก่อสร้างเรียบร้อยแล้ว | - ไม่พบปัญหา | - รูปที่ 3.8 แนวรั้วล้อมรอบพื้นที่ก่อสร้าง |

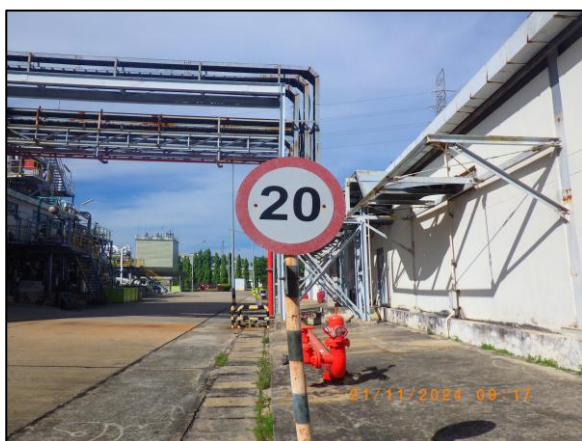
| ผลกระทบ<br>สิ่งแวดล้อม | มาตรการป้องกัน และแก้ไขผลกระทบ | สถานที่<br>ดำเนินการ | ผลการปฏิบัติตามมาตรการป้องกัน<br>และแก้ไขผลกระทบ | ปัญหาและ<br>แนวทางแก้ไข | อ้างอิง |
|---|---|---|--|---|---|
| 4. การคมนาคม<br>ขนส่ง | - กำหนดให้มีการควบคุมความเร็วของรถในพื้นที่ก่อสร้างไม่เกิน 20 กม./ชม. พร้อมทั้งติดป้ายจำกัดความเร็วรถในบริเวณพื้นที่ก่อสร้าง | - เส้นทาง<br>การขนส่ง | - โครงการกำหนดให้มีการควบคุมความเร็วของรถที่เข้ามาในพื้นที่ก่อสร้างไม่เกิน 20 กม./ชม. และติดป้ายจำกัดความเร็วของรถในเขตพื้นที่ก่อสร้างเรียบร้อยแล้ว | - ไม่พบปัญหา | - รูปที่ 3.9 ป้ายจำกัดความเร็ว 20 กม./ชม. |

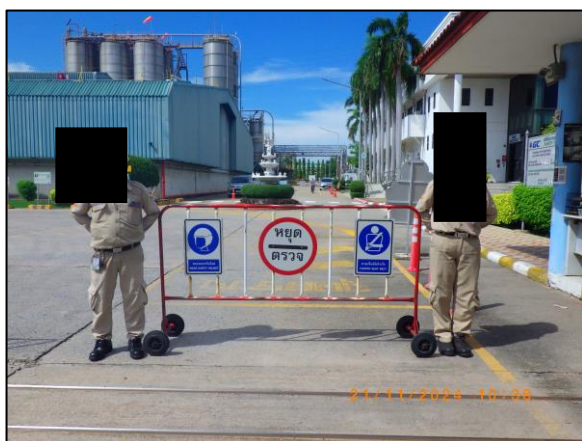
รูปที่ 3.11 เจ้าหน้าที่ รปภ.

| ผลกระทบ<br>สิ่งแวดล้อม | มาตรการป้องกัน และแก้ไขผลกระทบ | สถานที่<br>ดำเนินการ | ผลการปฏิบัติตามมาตรการป้องกัน<br>และแก้ไขผลกระทบ | ปัญหาและ<br>แนวทางแก้ไข | อ้างอิง |
|---|---|---|---|---|--|
| | - ในช่วงเช้า-เย็น ซึ่งเป็นชั่วโมงเร่งด่วน (7.00-8.00 น.<br>และ 16.30-17.30 น.) โรงงานต้องจัดให้มีเจ้าหน้าที่<br>ช่วยอำนวยความสะดวกและจัดระเบียบจราจร<br>บริเวณทางเข้าออกจากพื้นที่โรงงาน | - ภายในพื้นที่<br>ก่อสร้าง | - โครงการจัดให้มีเจ้าหน้าที่คอยอำนวยความสะดวกและจัดระเบียบการจราจร<br>บริเวณทางเข้า-ออกโรงงานตลอด 24 ชั่วโมง | - ไม่พบปัญหา | - รูปที่ 3.11 เจ้าหน้าที่<br>รปภ. |

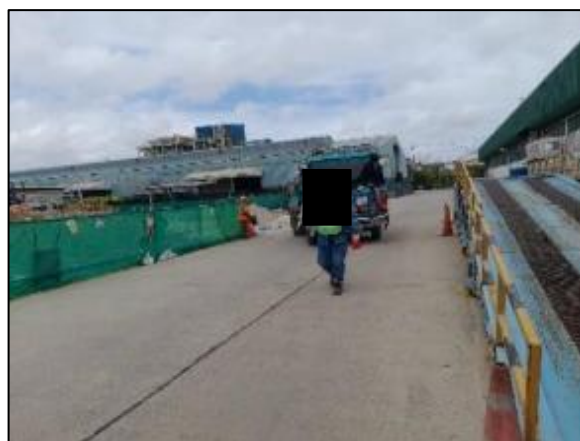
รูปที่ 3.12 เจ้าหน้าที่คอยให้สัญญาณการเดินรถ  
ภายในพื้นที่ก่อสร้าง

| ผลกระทบสิ่งแวดล้อม | มาตรการป้องกัน และแก้ไขผลกระทบ | สถานที่ดำเนินการ | ผลการปฏิบัติตามมาตรการป้องกัน และแก้ไขผลกระทบ | ปัญหาและแนวทางแก้ไข | อ้างอิง |
|---|--|---|--|---|--|
| | - จัดระบบทิศทางการจราจรและสัญญาณเตือนในพื้นที่ก่อสร้างให้เหมาะสม พร้อมจัดให้มีเจ้าหน้าที่คอยดูแลรถที่เข้า-ออกพื้นที่ก่อสร้าง | - ภายในพื้นที่ก่อสร้าง | - โครงการได้จัดระบบทิศทางการจราจรในพื้นที่แล้ว โดยมีป้ายบอกทางบริเวณทางเข้า-ออกพื้นที่ก่อสร้าง ภายในพื้นที่โครงการและถนน พร้อมทั้งมอบหมายเจ้าหน้าที่คอยอำนวยความสะดวกดูแลรถเข้า-ออก บริเวณพื้นที่ก่อสร้าง และด้านหน้าโครงการตลอดเวลา | - ไม่พบปัญหา | - รูปที่ 3.10 ป้ายสัญญาณจราจร<br>- รูปที่ 3.11 เจ้าหน้าที่รปภ.<br>- รูปที่ 3.12 เจ้าหน้าที่คอยให้สัญญาณการเดินรถภายในพื้นที่ก่อสร้าง |

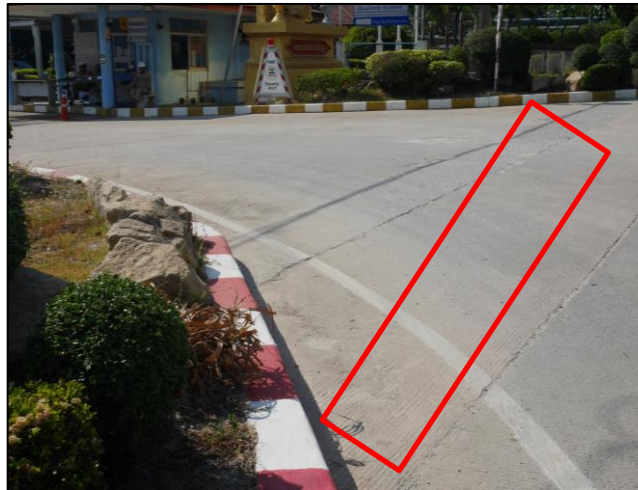
| ผลกระทบสิ่งแวดล้อม | มาตรการป้องกัน และแก้ไขผลกระทบ | สถานที่ดำเนินการ | ผลการปฏิบัติตามมาตรการป้องกัน และแก้ไขผลกระทบ | ปัญหาและแนวทางแก้ไข | อ้างอิง |
|---|---|---|---|---|---|
| | - กำหนดให้มีจุดรับส่งคนงานบริเวณด้านหน้าโครงการ และจัดให้มีเจ้าหน้าที่ดูแลการเข้าออกของรถรับส่งคนงาน โดยหลีกเลี่ยงบริเวณที่มีการจราจรหนาแน่น เพื่อลดผลกระทบด้านการจราจรต่อชุมชน | - เส้นทางขนส่ง | - โครงการกำหนดให้มีจุดรับส่งคนงานบริเวณด้านหน้าโครงการ ทั้งนี้เนื่องจากคนงานมีจำนวนน้อยในการเดินทางมาทำงานส่วนใหญ่จะใช้รถส่วนตัว เช่น มอเตอร์ไซด์ หรือ รถยนต์ส่วนตัว เป็นต้น ซึ่งไม่ส่งผลต่อการจราจรในชุมชน | - ไม่พบปัญหา | - รูปที่ 3.14 จุดรับส่งคนงาน |

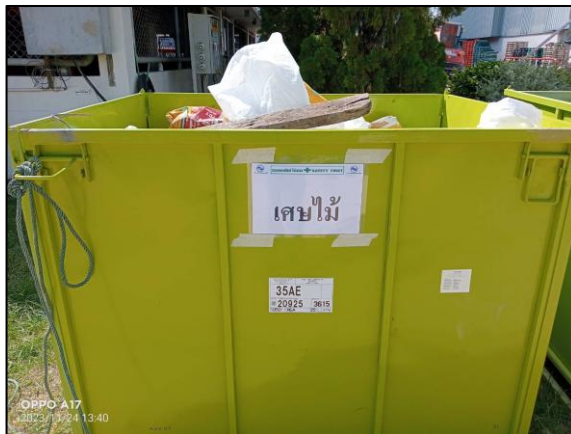
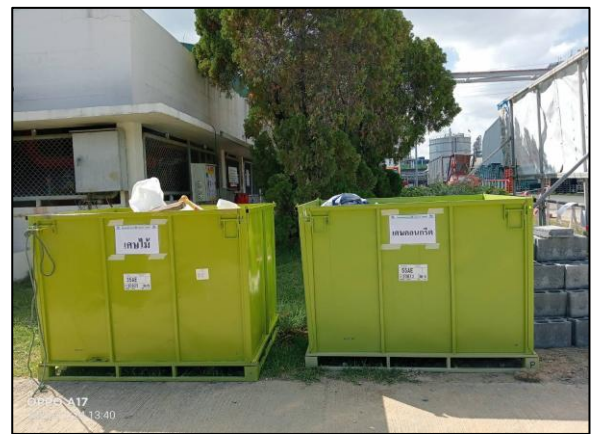
รูปที่ 3.15 พื้นที่กองเศษวัสดุก่อสร้าง

| ผลกระทบ<br>สิ่งแวดล้อม | มาตรการป้องกัน และแก้ไขผลกระทบ | สถานที่<br>ดำเนินการ | ผลการปฏิบัติตามมาตรการป้องกัน<br>และแก้ไขผลกระทบ | ปัญหาและ<br>แนวทางแก้ไข | อ้างอิง |
|--|--|---|--|---|---|
| 5. การระบายน้ำและ<br>การป้องกันน้ำ<br>ท่วม (ต่อ) | - กำหนดจุดวางเศษวัสดุก่อสร้างและกากของเสีย<br>ไม่ให้อยู่ใกล้กับรางระบายน้ำภายในโครงการ<br>เพื่อป้องกันการกีดขวางทางระบายน้ำ | - ภายในพื้นที่<br>ก่อสร้าง | - โครงการกำหนดจุดให้วาง และตั้งเตรียมถังใส่<br>เศษวัสดุก่อสร้างไม่ให้อยู่ใกล้กับรางระบายน้ำ<br>เพื่อป้องกันเศษวัสดุตกลงไปกีดขวางทาง<br>ระบายน้ำ | - ไม่พบปัญหา | - รูปที่ 3.15 พื้นที่กอง<br>เศษวัสดุก่อสร้าง |

| ผลกระทบ<br>สิ่งแวดล้อม | มาตรการป้องกัน และแก้ไขผลกระทบ | สถานที่<br>ดำเนินการ | ผลการปฏิบัติตามมาตรการป้องกัน<br>และแก้ไขผลกระทบ | ปัญหาและ<br>แนวทางแก้ไข | อ้างอิง |
|---|--|---|--|---|---|
| 6. การจัดการกาก<br>ของเสีย (ต่อ) | - กำหนดจุดวางเศษวัสดุก่อสร้างและกากของเสีย<br>ไม่ให้อยู่ใกล้กับรางระบายน้ำภายในโครงการทั่วไป<br>เพื่อนำไปกำจัดต่อไป | - ภายในพื้นที่<br>ก่อสร้าง | - โครงการกำหนดจุดให้วางเศษวัสดุก่อสร้าง<br>ไม่ให้อยู่ใกล้กับรางระบายน้ำ เพื่อป้องกันเศษ<br>วัสดุตกลงไปกีดขวางทางระบายน้ำ | - ไม่พบปัญหา | - รูปที่ 3.15 พื้นที่กอง<br>เศษวัสดุก่อสร้าง |

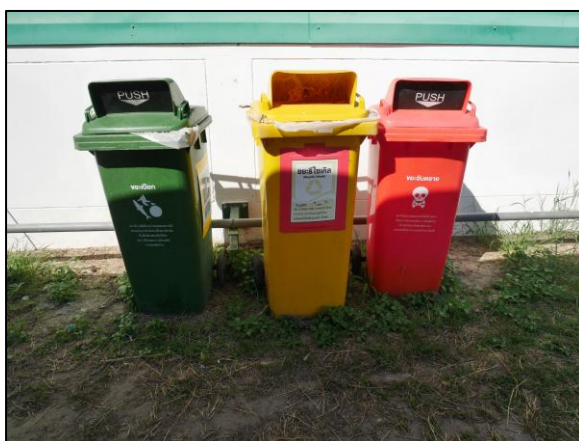
รูปที่ 3.16 ถังขยะที่มีฝาปิดมิดชิดบริเวณพื้นที่ก่อสร้าง

| ผลกระทบ<br>สิ่งแวดล้อม | มาตรการป้องกัน และแก้ไขผลกระทบ | สถานที่<br>ดำเนินการ | ผลการปฏิบัติตามมาตรการป้องกัน<br>และแก้ไขผลกระทบ | ปัญหาและ<br>แนวทางแก้ไข | อ้างอิง |
|--|--|---|--|---|---|
| 6. การจัดการกาก<br>ของเสีย | - คัดแยกขยะมูลฝอยที่เกิดจากการก่อสร้างและจาก<br>กิจกรรมของคนงานออกจากกัน โดยจัดให้มีภาชนะ<br>รองรับขยะมูลฝอยที่มีฝาปิดมิดชิดกระจายตาม<br>จุดต่าง ๆ อย่างเพียงพอ พร้อมเก็บรวบรวม<br>เป็นประจำ เพื่อส่งให้เทศบาลมารับไปกำจัด | - ภายในพื้นที่<br>ก่อสร้าง | - ในพื้นที่ก่อสร้างมีการคัดแยกขยะมูลฝอย<br>ที่เกิดจากงานก่อสร้าง และกิจกรรมของ<br>คนงานออกจากกันแล้ว รวมทั้งจัดให้มีถังขยะ<br>แยกประเภทที่มีฝาปิดมิดชิดไว้ในบริเวณพื้นที่<br>ก่อสร้าง เพื่อส่งกำจัดอย่างเหมาะสมต่อไป | - ไม่พบปัญหา | - รูปที่ 3.16 ถังขยะที่มี<br>ฝาปิดมิดชิดบริเวณ<br>พื้นที่ก่อสร้าง |

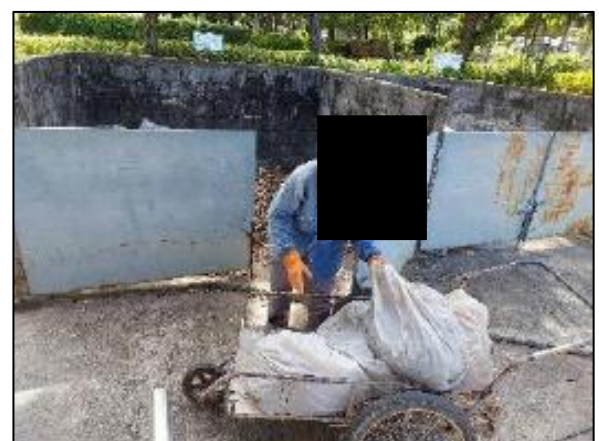
รูปที่ 3.17 คนงานรวบรวมขยะมูลฝอย

| ผลกระทบ<br>สิ่งแวดล้อม | มาตรการป้องกัน และแก้ไขผลกระทบ | สถานที่<br>ดำเนินการ | ผลการปฏิบัติตามมาตรการป้องกัน<br>และแก้ไขผลกระทบ | ปัญหาและ<br>แนวทางแก้ไข | อ้างอิง |
|---|--|---|--|---|---|
| | - จัดให้มีคนงานที่รับผิดชอบในการเก็บรวบรวม<br>มูลฝอยไว้ในบริเวณพื้นที่ที่กำหนดไว้อย่างน้อย<br>วันละ 1 ครั้ง ก่อนประสานงานกับหน่วยงานที่ได้รับ<br>อนุญาตจากหน่วยงานราชการในท้องถิ่นเข้ามาเก็บ<br>ขนขยะจากโครงการเพื่อนำไปกำจัดต่อไป | - ภายในพื้นที่<br>ก่อสร้าง | - โครงการกำหนดให้บริษัทผู้รับเหมามอบหมาย<br>คนงานรับผิดชอบในการเก็บรวบรวมมูลฝอยไว้<br>ในบริเวณที่ที่กำหนดภายในพื้นที่ก่อสร้างเป็น<br>ประจำทุกวันก่อนเลิกงาน และโครงการเป็นผู้<br>ประสานกับหน่วยงานที่ได้รับอนุญาตจาก<br>หน่วยงานราชการเข้ามาเก็บนำไปกำจัดต่อไป | - ไม่พบปัญหา | - รูปที่ 3.17 คนงานเก็บ<br>รวบรวมขยะมูลฝอย |

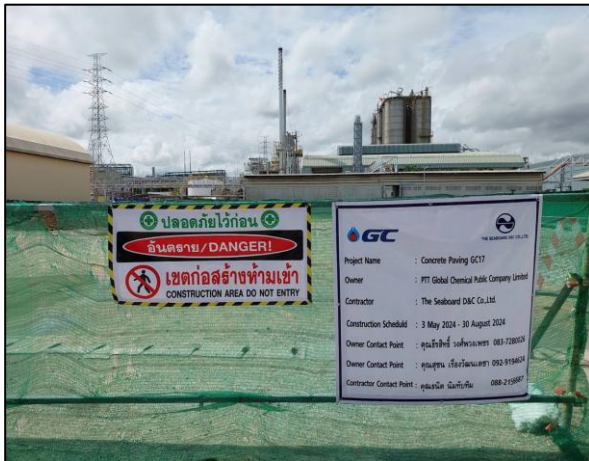
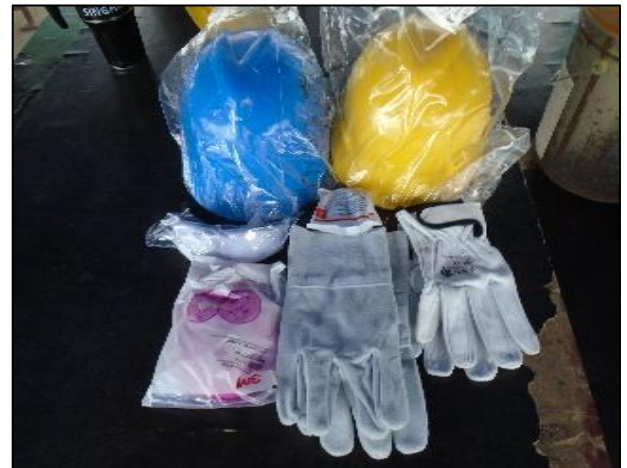
รูปที่ 3.18 ป้ายประชาสัมพันธ์  
บริเวณหน้าพื้นที่ก่อสร้าง

| ผลกระทบ<br>สิ่งแวดล้อม | มาตรการป้องกัน และแก้ไขผลกระทบ | สถานที่<br>ดำเนินการ | ผลการปฏิบัติตามมาตรการป้องกัน<br>และแก้ไขผลกระทบ | ปัญหาและ<br>แนวทางแก้ไข | อ้างอิง |
|---|---|---|---|---|---|
| | - ติดป้ายประชาสัมพันธ์การก่อสร้างให้ประชาชนในพื้นที่ใกล้เคียงทราบ เพื่อให้ประชาชนระมัดระวังการสัญจรผ่านบริเวณพื้นที่ก่อสร้างพร้อมทั้งประชาสัมพันธ์ข่าวสารการดำเนินงานของโครงการให้ชุมชนทราบ | - ภายในพื้นที่<br>ก่อสร้าง | - โครงการได้ติดป้ายประชาสัมพันธ์การก่อสร้างบริเวณหน้าทางเข้า-ออกพื้นที่ก่อสร้าง และแจ้งข้อมูลไปยังโรงงานที่อยู่ใกล้เคียงพื้นที่โครงการ ซึ่งเป็นกลุ่มที่คาดว่าจะได้รับผลกระทบเพื่อทราบถึงกิจกรรมการก่อสร้างแล้ว สำหรับข่าวสารการดำเนินงานของโครงการมีการประชาสัมพันธ์ผ่านกิจกรรมต่างๆ ของโครงการแล้ว | - ไม่พบปัญหา | - รูปที่ 3.18 ป้ายประชาสัมพันธ์บริเวณหน้าพื้นที่ก่อสร้าง |

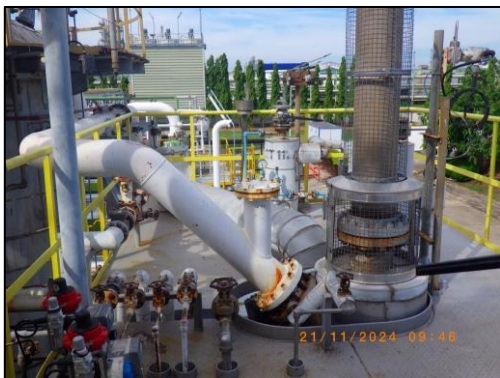
รูปที่ 3.94 Rupture Disc บนถัง R 1

| ผลกระทบ<br>สิ่งแวดล้อม | มาตรการป้องกัน และแก้ไขผลกระทบ | สถานที่<br>ดำเนินการ | ผลการปฏิบัติตามมาตรการป้องกัน<br>และแก้ไขผลกระทบ | ปัญหาและ<br>แนวทางแก้ไข | อ้างอิง |
|---|--|--|--|---|--|
| 11. การศึกษาด้าน<br>อันตรายร้ายแรง<br>(ต่อ) | 2) ติดตั้ง Rupture Disc ในบริเวณต่าง ๆ<br>ของหน่วยผลิต ถ้าเกิดกรณีผิดปกติซึ่ง<br>ไม่สามารถควบคุมความดันภายในถัง<br>ปฏิกรณ์ให้อยู่ในระดับปกติได้ความดัน<br>ที่สูงเกินค่าที่ออกแบบไว้สำหรับถัง<br>ปฏิกรณ์นั้น ๆ จะทำให้ Rupture Disc<br>แตก สารที่อยู่ภายในถังซึ่งมีความดันสูง<br>จะถูกปล่อยไปตามท่อลงสู่ GPPS<br>Blowdown Tank (2Z-151) | - บริเวณต่าง ๆ ของ<br>หน่วยผลิต<br><br>* R1 Reactor (2V-103)<br>* R1 Reflux Receiver<br>(2T-108)<br>* R2 Reactor (2V-111)<br>* R2 Reflux Receiver<br>(2T-115)<br>* Stripper/Recycle<br>Receiver Line<br>* DV2/Contactor Line | 2) โครงการได้ติดตั้ง Rupture Disc (RD)<br>ในบริเวณต่าง ๆ ของหน่วยผลิต ถ้าเกิด<br>กรณีผิดปกติที่ไม่สามารถควบคุมความ<br>ดันภายในถังปฏิกรณ์ให้อยู่ในระดับปกติ<br>ได้ความดันที่สูงเกินค่าที่ออกแบบไว้<br>จะทำให้ Rupture Disc แตก สารที่อยู่<br>ภายในถังซึ่งมีความดันสูงจะถูกปล่อยไป<br>ตามท่อลงสู่ GPPS Blowdown Tank<br>(2Z-151) | - ไม่พบปัญหา | - รูปที่ 3.94 Rupture<br>Disc บนถัง R1<br><br>- รูปที่ 3.95 Rupture<br>Disc บนถัง R2 |
