บทที่ 2

ผลการปฏิบัติตามมาตรการป้องกันและแก้ไขผลกระทบสิ่งแวดล้อม

ทั้งนี้ สามารถพิจารณารายละเอียดจากสรุปผลการปฏิบัติตามมาตรการป้องกันและแก้ไขผลกระทบสิ่งแวดล้อมเพิ่มเติมของโครงการโรงงานผลิตอลูมิเนียม (ครั้งที่ 2) ระยะก่อสร้าง และระยะดำเนินการ บริษัท ไมย์เออร์ อลูมิเนียม (ประเทศไทย) จำกัด ประจำปีเดือนกรกฎาคม-ธันวาคม 2567 รายละเอียดแสดงดังตารางที่ 2.1 และตารางที่ 2.2

ตารางที่ 2.1 สรุปผลการปฏิบัติตามมาตรการป้องกันและแก้ไขผลกระทบสิ่งแวดล้อม โครงการโรงงานผลิตอลูมิเนียม (ครั้งที่ 2)
บริษัท ไมย์เออร์ อลูมิเนียม (ประเทศไทย) จำกัด ประจำปีงบประมาณ-ธันวาคม 2567 (ระยะก่อสร้าง)

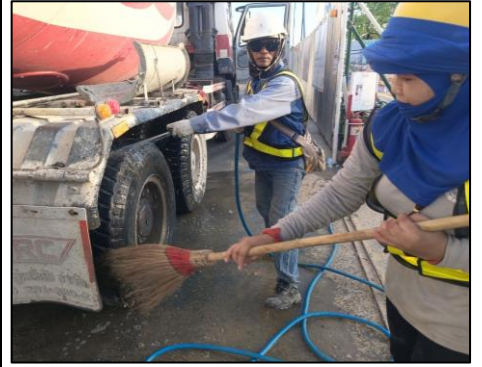
ผลกระทบสิ่งแวดล้อม	มาตรการป้องกันและแก้ไขผลกระทบสิ่งแวดล้อม	รายละเอียดการปฏิบัติจริง	ปัญหาและแนวทางแก้ไข	การอ้างอิง
3. คุณภาพอากาศ (ต่อ)	- ทำความสะอาดล้อรถบรรทุกก่อนออกจากเขตก่อสร้างเพื่อไม่ให้รถบรรทุกนำสิ่งแปลกปลอมไปตกหล่นนอกพื้นที่โครงการ	- โครงการจัดให้มีการทำความสะอาดล้อรถบรรทุกก่อนออกจากเขตก่อสร้างเพื่อไม่ให้รถบรรทุกนำสิ่งแปลกปลอมไปตกหล่นบนพื้นถนนนอกพื้นที่โครงการ (รูปที่ 2.4)	- ไม่มีปัญหา

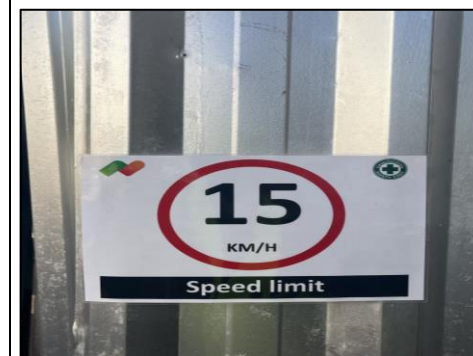
<p>รูปที่ 2.5 ป้ายจำกัดความเร็วรถภายใน โครงการไม่เกิน 15 กม./ชม.</p>

ผลกระทบสิ่งแวดล้อม	มาตรการป้องกันและแก้ไขผลกระทบสิ่งแวดล้อม	รายละเอียดการปฏิบัติจริง	ปัญหาและแนวทางแก้ไข	การอ้างอิง
3. คุณภาพอากาศ (ต่อ)	- กำหนดและควบคุมอัตราเร็วของรถบรรทุกเพื่อลด ควันเสียจากรถบรรทุก	- โครงการกำหนดและควบคุมอัตราเร็วของ รถบรรทุกที่วิ่งในพื้นที่โครงการ ไม่เกิน 15 กม./ชม.เพื่อลดควันเสียจากรถบรรทุกตาม ที่มาตรการกำหนดไว้ (รูปที่ 2.5)	- ไม่มีปัญหา

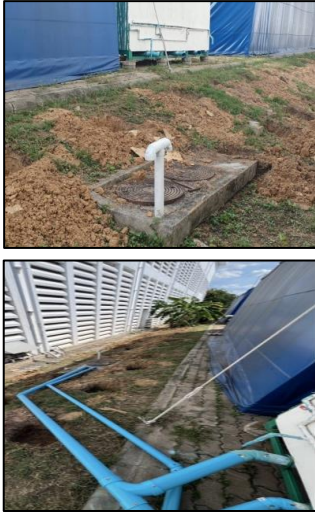
รูปที่ 2.7 ระบบบำบัดน้ำเสียสำเร็จรูป

รูปที่ 2.6 ภาชนะรองรับน้ำเสียจากงานก่อสร้าง
	- จัดให้มีระบบบำบัดน้ำเสียสำเร็จรูปเพื่อบำบัดน้ำเสียจากการอุปโภค-บริโภคของคนงาน	- โครงการได้จัดให้มีระบบบำบัดน้ำเสียสำเร็จรูปเพื่อบำบัดน้ำเสียจากการอุปโภค-บริโภคของคนงาน (รูปที่ 2.7)	- ไม่มีปัญหา

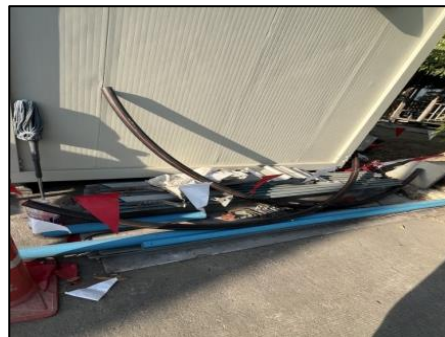
ผลกระทบสิ่งแวดล้อม	มาตรการป้องกันและแก้ไขผลกระทบสิ่งแวดล้อม	รายละเอียดการปฏิบัติจริง	ปัญหาและแนวทางแก้ไข	การอ้างอิง
6. การกำจัดกากของเสีย	- รวบรวมและเก็บเศษวัสดุก่อสร้างที่สามารถนำกลับมาใช้ใหม่ได้ เพื่อนำมาขายหรือนำกลับมาใช้ใหม่	- โครงการกำหนดให้ผู้รับเหมาจัดเก็บเศษวัสดุที่ไม่ใช้แล้วจากการก่อสร้างนำกลับมาใช้ใหม่ เพื่อนำมาจำหน่ายหรือนำกลับมาใช้ใหม่ (รูปที่ 2.10)	- ไม่มีปัญหา

รูปที่ 2.10 วัสดุที่ไม่ใช้แล้วจากการก่อสร้าง
	- จัดหาถังขยะรองรับมูลฝอยจากบริเวณพื้นที่ก่อสร้างให้เพียงพอ	- โครงการจัดให้มีถังขยะรองรับมูลฝอยจากบริเวณพื้นที่ก่อสร้างให้เพียงพอ (รูปที่ 2.11)	- ไม่มีปัญหา

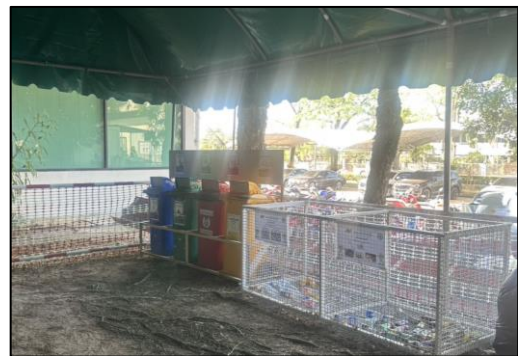
ผลกระทบสิ่งแวดล้อม	มาตรการป้องกันและแก้ไขผลกระทบสิ่งแวดล้อม	รายละเอียดการปฏิบัติจริง	ปัญหาและแนวทางแก้ไข	การอ้างอิง
6. การกำจัดกากของเสีย (ต่อ)	- รวบรวมมูลฝอยจากคนงานก่อสร้างก่อนส่งไปกำจัดพร้อมกับขยะมูลฝอยทั่วไปของโรงงาน โดยหน่วยงานราชการส่วนท้องถิ่น หรือหน่วยงานที่ได้รับอนุญาต	- โครงการรวบรวมมูลฝอยจากคนงานก่อสร้างก่อนส่งไปกำจัดพร้อมกับขยะมูลฝอยทั่วไปของโรงงาน โดยหน่วยงานราชการส่วนท้องถิ่น หรือหน่วยงานที่ได้รับอนุญาต (รูปที่ 2.11)	- ไม่มีปัญหา

รูปที่ 2.11 ตู้ขยะรองรับมูลฝอย
	- จัดเตรียมห้องส้วมให้เพียงพอกับคนงาน โดยห้องส้วม 1 ห้อง/30 คน (ผู้ชาย) และ 1 ห้อง/15 คน (ผู้หญิง)	- โครงการจัดเตรียมห้องส้วมให้เพียงพอกับคนงาน โดยห้องส้วม 1 ห้อง/30 คน (ผู้ชาย) และ 1 ห้อง/15 คน (ผู้หญิง) (รูปที่ 2.12)	- ไม่มีปัญหา

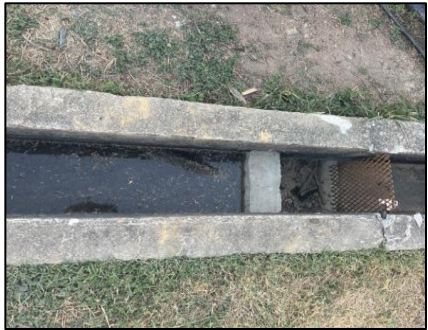
<p>รูปที่ 2.13 รางระบายน้ำฝน</p>
8. การคมนาคมขนส่ง	- กำหนดและควบคุมดูแลให้พนักงานขับรถปฏิบัติตามกฎจราจรอย่างเคร่งครัด	- โครงการจัดคนถือธงแดงนำหน้ารถเพื่อควบคุมดูแล และลดความเสี่ยงที่อาจเกิดจากการจราจรภายในพื้นที่ก่อสร้าง (รูปที่ 2.14)	- ไม่มีปัญหา

ผลกระทบสิ่งแวดล้อม	มาตรการป้องกันและแก้ไขผลกระทบสิ่งแวดล้อม	รายละเอียดการปฏิบัติจริง	ปัญหาและแนวทางแก้ไข	การอ้างอิง
7. การระบายน้ำและควบคุมน้ำท่วม	- จัดให้มีการระบายน้ำฝนจากบริเวณพื้นที่ก่อสร้างไปยังระบบระบายน้ำของนิคมอุตสาหกรรมแหลมฉบัง	- โครงการจัดให้มีการระบายน้ำฝนจากบริเวณพื้นที่ก่อสร้างไปยังระบบระบายน้ำของนิคมอุตสาหกรรมแหลมฉบัง (รูปที่ 2.13)	- ไม่มีปัญหา

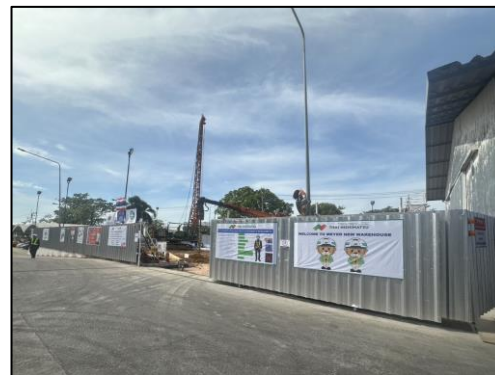
<p>รูปที่ 2.15 การกั้นเขตพื้นที่ก่อสร้าง</p>

ผลกระทบสิ่งแวดล้อม	มาตรการป้องกันและแก้ไขผลกระทบสิ่งแวดล้อม	รายละเอียดการปฏิบัติจริง	ปัญหาและแนวทางแก้ไข	การอ้างอิง
9. สภาพสังคม-เศรษฐกิจ	- รับคนในท้องถิ่นเข้าทำงานให้มากที่สุดเป็นอันดับแรก เพื่อช่วยให้คนในท้องถิ่นมีงานทำ และเพื่อทัศนคติที่ดีต่อโครงการ	- เนื่องจากระยะก่อสร้างลักษณะงานจะเป็นงานเกี่ยวกับฐานรากคืองานขุดดิน และงานเทพื้น พบว่า ไม่มีคนในท้องถิ่นสนใจที่เข้ามาสมัครทำงาน จึงมีความจำเป็นต้องใช้แรงงานเป็นคนนอกท้องถิ่น	- ไม่มีปัญหา	-
10. อาชีวอนามัยและความปลอดภัย	- ความปลอดภัยในสถานที่ปฏิบัติงาน <ul style="list-style-type: none"> จัดแบ่งเขตในบริเวณพื้นที่ก่อสร้างอย่างเป็นสัดส่วน 	- โครงการมีการปิดกั้นรั้วแบ่งเขตในบริเวณพื้นที่ก่อสร้างอย่างเป็นสัดส่วน (รูปที่ 2.15)	- ไม่มีปัญหา

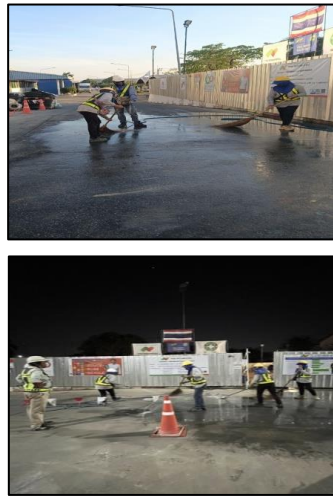
<p>รูปที่ 2.18 คนงานทำความสะอาดบริเวณพื้นที่ก่อสร้าง</p>

<p>รูปที่ 2.17 ผู้ดูแลควบคุมงานก่อสร้าง</p>
	<ul style="list-style-type: none"> การทำความสะอาดบริเวณก่อสร้างให้เป็นระเบียบเรียบร้อยอยู่เสมอโดยใช้หลักการของ House Keeping 	<ul style="list-style-type: none"> โครงการกำหนดให้ผู้รับเหมาจัดให้มีคนงาน ทำความสะอาดบริเวณก่อสร้างให้เป็นระเบียบเรียบร้อยอยู่เสมอ (รูปที่ 2.18) 	ไม่มีปัญหา

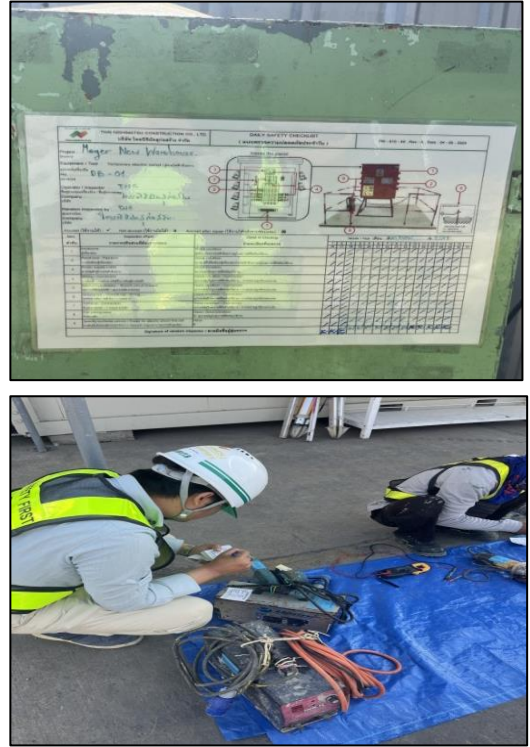
<p>รูปที่ 2.20 การตรวจเช็คเครื่องมือเครื่องใช้ไฟฟ้า</p>

ผลกระทบสิ่งแวดล้อม	มาตรการป้องกันและแก้ไขผลกระทบสิ่งแวดล้อม	รายละเอียดการปฏิบัติจริง	ปัญหาและแนวทางแก้ไข	การอ้างอิง
10. อาชีวอนามัยและความปลอดภัย (ต่อ)	<ul style="list-style-type: none"> เครื่องมือเครื่องจักรที่มีการใช้ไฟฟ้า และ เชื้อเพลิงต้องได้รับการดูแลเอาใจใส่เป็นพิเศษ และพนักงานจะต้องปฏิบัติตามกฎความปลอดภัยสำหรับเครื่องมือเครื่องจักรเหล่านั้น อย่างเคร่งครัด 	<p>- โครงการกำหนดให้ผู้รับเหมาจัดให้มีการ ตรวจเช็คเครื่องมือเครื่องจักรที่มีการใช้ไฟฟ้า และเชื้อเพลิงให้เกิดปลอดภัยสำหรับ เครื่องมือเครื่องจักรเหล่านั้นอย่างเคร่งครัด (รูปที่ 2.20)</p>	<p>- ไม่มีปัญหา</p>

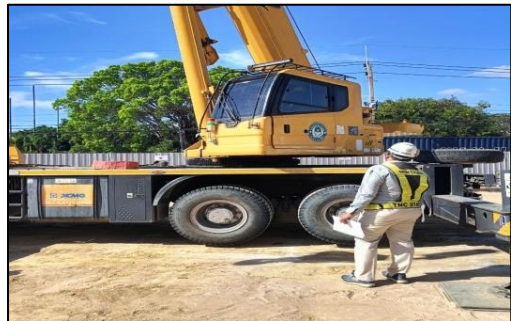
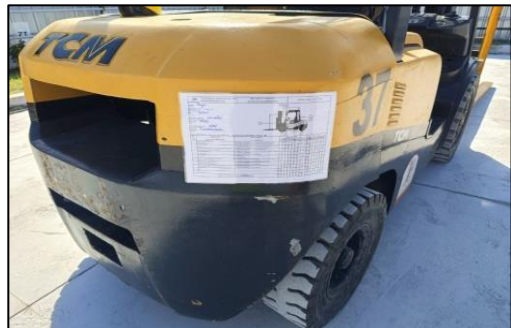
<p>รูปที่ 2.21 การตรวจสอบเครื่องมือเครื่องจักรก่อนและหลังการใช้งาน</p>

ผลกระทบสิ่งแวดล้อม	มาตรการป้องกันและแก้ไขผลกระทบสิ่งแวดล้อม	รายละเอียดการปฏิบัติจริง	ปัญหาและแนวทางแก้ไข	การอ้างอิง
10. อาชีวอนามัยและความปลอดภัย (ต่อ)	<ul style="list-style-type: none"> ก่อนการใช้เครื่องมือเครื่องจักร และหลังการใช้ ทุกครั้งจะต้องมีการตรวจสอบ และ/หรือ ซ่อมแซมแก้ไขเพื่อให้การใช้งานเป็นไปอย่างปกติ 	<ul style="list-style-type: none"> ก่อนและหลังปฏิบัติงานโครงการจัดให้มีการตรวจเช็คเครื่องมือเครื่องจักร เพื่อให้อยู่ในสภาพพร้อมใช้งานเป็นไปอย่างปกติ (รูปที่ 2.21) 	<ul style="list-style-type: none"> ไม่มีปัญหา

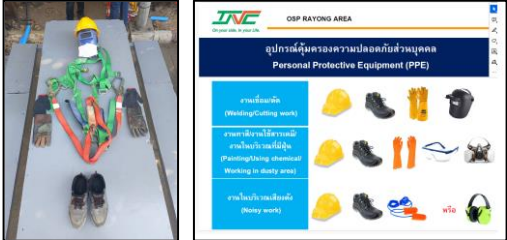
ผลกระทบสิ่งแวดล้อม	มาตรการป้องกันและแก้ไขผลกระทบสิ่งแวดล้อม	รายละเอียดการปฏิบัติจริง	ปัญหาและแนวทางแก้ไข	การอ้างอิง
10. อาชีวอนามัยและความปลอดภัย (ต่อ)	<ul style="list-style-type: none"> ความปลอดภัยส่วนบุคคล <ul style="list-style-type: none"> จัดเตรียมอุปกรณ์ป้องกันอันตรายส่วนบุคคลให้เหมาะสมสำหรับการก่อสร้างในแต่ละประเภท 	<ul style="list-style-type: none"> โครงการกำหนดให้ผู้รับเหมาจัดเตรียมอุปกรณ์ป้องกันอันตรายส่วนบุคคลให้เหมาะสมสำหรับการก่อสร้างแต่ละประเภทอย่างเพียงพอ (รูปที่ 2.22) 	<ul style="list-style-type: none"> ไม่มีปัญหา

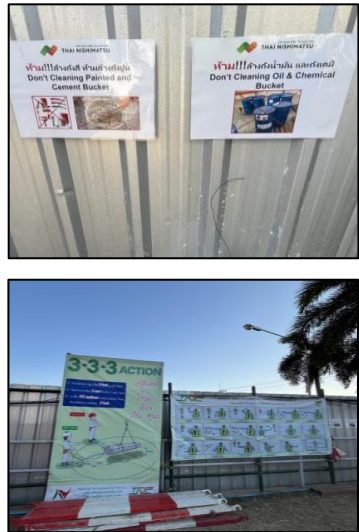
<p>รูปที่ 2.23 กฎเกณฑ์และระเบียบข้อบังคับ</p>

<p>รูปที่ 2.22 อุปกรณ์ PPE สำหรับคนงานก่อสร้าง</p>
	<ul style="list-style-type: none"> การออกกฎเกณฑ์และระเบียบข้อบังคับสำหรับการทำงานเพื่อความปลอดภัย 	<ul style="list-style-type: none"> โครงการจัดให้มีข้อกำหนดระเบียบ และมีการอบรมให้พนักงานได้รับทราบกฎเกณฑ์และระเบียบข้อบังคับสำหรับการทำงานเพื่อความปลอดภัย (รูปที่ 2.23) 	<ul style="list-style-type: none"> ไม่มีปัญหา

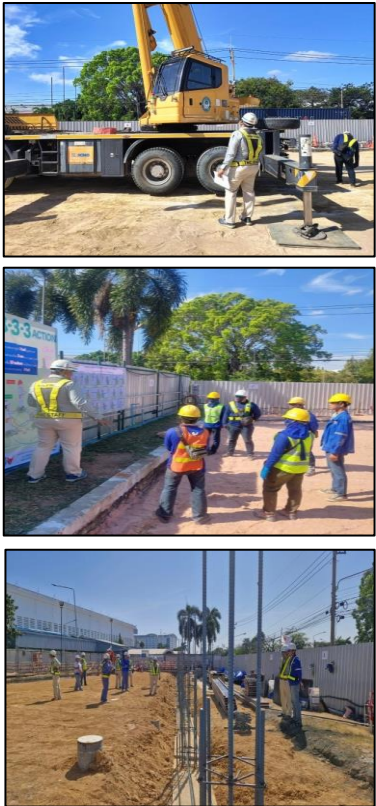
<p>รูปที่ 2.17 ผู้ดูแลควบคุมงานก่อสร้าง</p>

ผลกระทบสิ่งแวดล้อม	มาตรการป้องกันและแก้ไขผลกระทบสิ่งแวดล้อม	รายละเอียดการปฏิบัติจริง	ปัญหาและแนวทางแก้ไข	การอ้างอิง
10. อาชีวอนามัยและความปลอดภัย (ต่อ)	<p>- การตรวจสอบความปลอดภัย</p> <ul style="list-style-type: none"> เจ้าหน้าที่ความปลอดภัยจะเป็นผู้รับผิดชอบในการตรวจสอบความปลอดภัยต่าง ๆ ในการก่อสร้าง รวมทั้งตรวจสอบดูแลการปฏิบัติตามกฎระเบียบข้อบังคับด้านความปลอดภัย และเมื่อพบเหตุการณ์ผิดปกติจะต้องรายงาน และเสนอแนวทางแก้ไขให้ผู้ควบคุมการก่อสร้างรับทราบ 	<p>- โครงการจัดให้มีวิศวกรควบคุมงานเป็นผู้รับผิดชอบในการตรวจสอบความปลอดภัยต่าง ๆ ในการก่อสร้าง รวมทั้งตรวจสอบดูแลการปฏิบัติตามกฎระเบียบข้อบังคับด้านความปลอดภัย (รูปที่ 2.17)</p>	- ไม่มีปัญหา

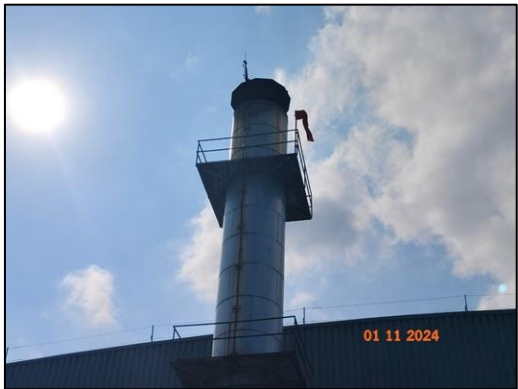
ผลกระทบสิ่งแวดล้อม	มาตรการป้องกันและแก้ไขผลกระทบ	รายละเอียดการปฏิบัติจริง	ปัญหาและแนวทางแก้ไข	การอ้างอิง
3. คุณภาพอากาศ 3.1 การควบคุมคุณภาพอากาศ	- ควบคุมความเข้มข้นมลพิษทางอากาศที่ปล่อยออกจากโครงการให้มีค่าอยู่ในเกณฑ์กำหนดนี้เท่านี้ กล่าวคือ ก๊าซออกไซด์ของไนโตรเจน (NO _x) ไม่เกิน 180 ppm ฝุ่น (TSP) ไม่เกิน 150 มก./ลบ.ม. เพื่อเป็นการลดผลกระทบด้านมลพิษทางอากาศที่ปล่อยออกจากโครงการ และอาจส่งผลกระทบต่อคุณภาพอากาศในบรรยากาศได้	- การตรวจวัดคุณภาพอากาศที่ระบายจากปล่องควันของเตาหลอม (Melting Furnace) (รูปที่ 2.2) ในช่วงเดือนกรกฎาคม-ธันวาคม 2567 พบว่า NO _x มีค่า 16.7 ส่วนในล้านส่วน และ TSP มีค่า 7.8 มก./ลบ.ม. ซึ่งมีค่าอยู่ในเกณฑ์ที่กำหนด (ผลการตรวจวัดในวันที่ 7 สิงหาคม 2567) (ภาคผนวกที่ 3)	- ไม่พบปัญหา

<p>รูปที่ 2.2 ปล่องควันของเตาหลอม</p> <p>ข้อมูลตามการออกแบบของพัดลมดูดอากาศ Furnace stack (Design)</p> <ul style="list-style-type: none"> - ระบบการดูดอากาศของ Furnace stack ประกอบด้วยพัดลม 2 ตัว - พัดลม common fume gas fan ออกแบบที่อัตราการไหล 40,000 m³/hr.

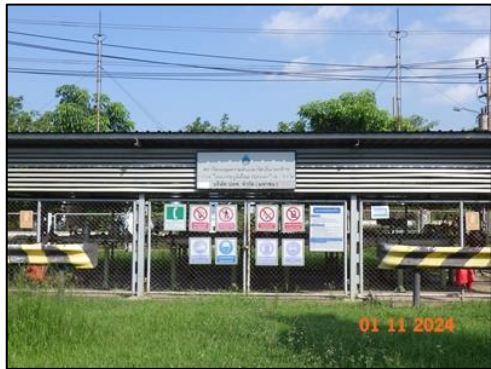
ผลกระทบสิ่งแวดล้อม	มาตรการป้องกันและแก้ไขผลกระทบ	รายละเอียดการปฏิบัติจริง	ปัญหาและแนวทางแก้ไข	การอ้างอิง
3.1 การควบคุมคุณภาพอากาศ (ต่อ)	- ใช้ก๊าซธรรมชาติเป็นเชื้อเพลิง	- โครงการใช้ก๊าซธรรมชาติเป็นเชื้อเพลิงสำหรับเตาหลอม เพื่อเป็นการลดผลกระทบมลพิษทางด้านคุณภาพอากาศ (รูปที่ 2.3)	- ไม่พบปัญหา

รูปที่ 2.3 สถานที่ใช้ก๊าซธรรมชาติ
	- ควบคุมการเกิด NO _x จากการเผาไหม้ โดยติดตั้ง Two-Bed Regenerative Burner ที่เตาหลอม	- โครงการได้ทำการติดตั้งหัวเผาแบบ Two-Bed Regenerative Burner ที่เตาหลอม (รูปที่ 2.4) ซึ่งเป็นหัวเผาที่สามารถลดการเกิด NO _x โดยอาศัยเทคนิคความแตกต่างของอัตราส่วนอากาศที่ใช้ในการเผาไหม้และเชื้อเพลิง	- ไม่พบปัญหา

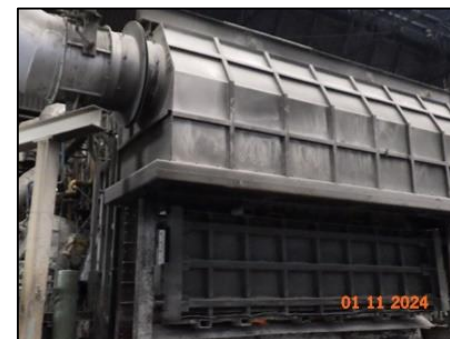
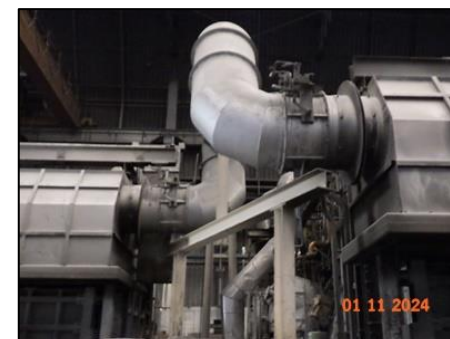
ผลกระทบสิ่งแวดล้อม	มาตรการป้องกันและแก้ไขผลกระทบ	รายละเอียดการปฏิบัติจริง	ปัญหาและแนวทางแก้ไข	การอ้างอิง
3.2 การรักษาอุปกรณ์	- ติดตั้ง Fume Hood เพื่อรวบรวมอากาศเสียก่อนปล่อยออกทางปล่องควัน	- โครงการได้ทำการติดตั้ง Fume Hood (รูปที่ 2.5) เพื่อรวบรวมอากาศเสียจากเตาหลอมและเตาพังก่อนที่จะปล่อยออกทางปล่องควัน	- ไม่พบปัญหา

รูปที่ 2.5 Fume Hood
	- ทดสอบระบบ Fume Hood 1 ครั้ง หลังการก่อสร้างระบบ Fume Hood เสร็จใหม่ ๆ เพื่อดูว่าการจัดสร้างเป็นไปตามแผนที่กำหนดไว้ เพื่อตรวจสอบความบกพร่องของระบบ และตรวจสอบประสิทธิภาพการทำงานของระบบ โดยจะต้องทดสอบอุปกรณ์ดังต่อไปนี้ <ul style="list-style-type: none"> ทดสอบพัดลม และระบบ Fume Hood อย่างละเอียดทั้งระบบ ตรวจวัดความเร็วลมผ่านท่อดูดอากาศ ทดสอบความเร็วลมในท่อหรือความดันสถิตของท่อดูด 	- โครงการได้ดำเนินการทดสอบระบบ Fume Hood อย่างละเอียดทั้งระบบเรียบร้อยแล้วหลังจากก่อสร้างเสร็จเพื่อตรวจสอบประสิทธิภาพของอุปกรณ์ดังกล่าว	- ไม่พบปัญหา

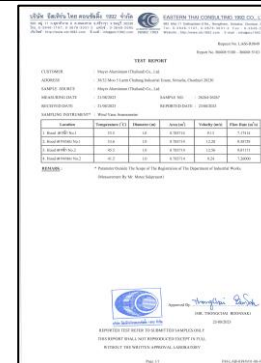
<p>ภาคผนวกที่ 5</p> </div> <div>

ผลกระทบสิ่งแวดล้อม	มาตรการป้องกันและแก้ไขผลกระทบ	รายละเอียดการปฏิบัติจริง	ปัญหาและแนวทางแก้ไข	การอ้างอิง
3.2 การรักษาอุปกรณ์ (ต่อ)		<div> <u>Hood เต้าพัก No.1</u> - ค่าความเร็วลม 12.88 m/s </div> <div> <u>Hood เต้าพัก No.2</u> - ค่าความเร็วลม 9.19 m/s (ภาคผนวกที่ 5) </div> <div> <u>Hood เต้าหลอม No.1</u> - ค่าความเร็วลม 12.93 m/s </div> <div> <u>Hood เต้าหลอม No.2</u> - ค่าความเร็วลม 10.57 m/s </div>	- ไม่พบปัญหา	<div>

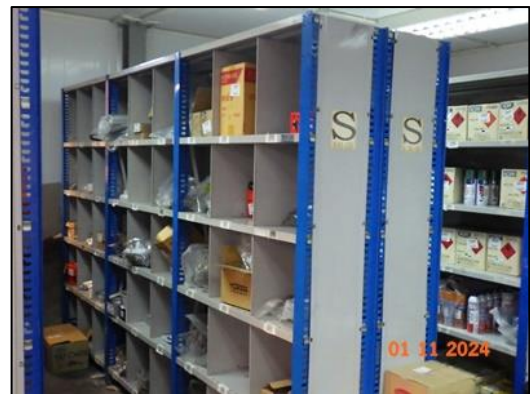
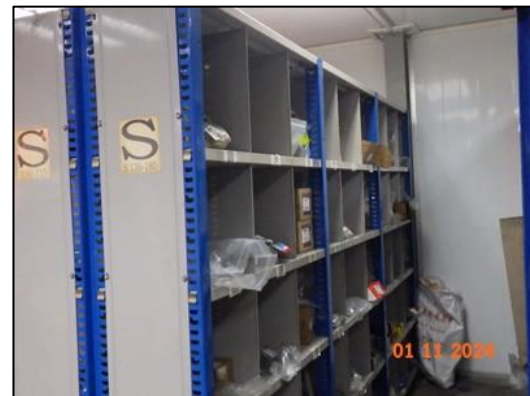
<p>รูปที่ 2.8 ห้องจัดเก็บอะไหล่สำรองและอุปกรณ์ต่างๆ</p>

ผลกระทบสิ่งแวดล้อม	มาตรการป้องกันและแก้ไขผลกระทบ	รายละเอียดการปฏิบัติจริง	ปัญหาและแนวทางแก้ไข	การอ้างอิง
3.2 การรักษาอุปกรณ์ (ต่อ)	- จัดเตรียมอะไหล่สำรองที่จำเป็นพร้อมใช้งาน รวมทั้งอุปกรณ์ซ่อมบำรุงสำหรับระบบ Fume Hood อยู่เสมอ เช่น พัดลมดูดอากาศ สายพาน ฯลฯ	- โครงการได้จัดให้มีห้องสำหรับจัดเก็บอะไหล่สำรอง อุปกรณ์ซ่อมบำรุงสำหรับระบบ Fume Hood รวมถึงอุปกรณ์ในการซ่อมบำรุงสำหรับเครื่องจักรต่าง ๆ ของโครงการ (รูปที่ 2.8) โดยทำการจัดเก็บแบบแยกประเภทของอุปกรณ์เพื่อให้เกิดความสะดวกในการนำไปใช้	- ไม่พบปัญหา

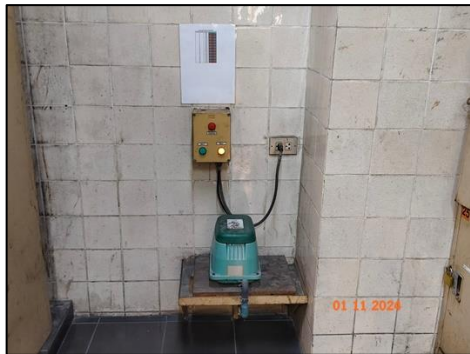
ผลกระทบสิ่งแวดล้อม	มาตรการป้องกันและแก้ไขผลกระทบ	รายละเอียดการปฏิบัติจริง	ปัญหาและแนวทางแก้ไข	การอ้างอิง
<p>4. คุณภาพน้ำ</p> <p>4.1 น้ำเสียจากการอุปโภค-บริโภคของพนักงาน</p>	<p>- จัดให้มีถังบำบัดน้ำเสีย จำนวน 3 ถัง ประกอบด้วย ถังรุ่น AT-20E ถังรุ่น AT-30E และถังรุ่น AT-50E เพื่อบำบัดน้ำเสียจากการอุปโภค-บริโภคของพนักงาน ซึ่งมีปริมาณ 14.11 ลูกบาศก์เมตร/วัน ก่อนส่งเข้าระบบบำบัดน้ำเสียส่วนกลางของนิคมอุตสาหกรรมแหลมฉบัง</p>	<p>- โครงการได้จัดให้มีถังบำบัดน้ำเสียสำเร็จรูป (รูปที่ 2.9) ไว้สำหรับบำบัดน้ำเสียจากห้องน้ำ และมีถังบำบัดน้ำเสียสำเร็จรูปเป็นถังรุ่น AT-20E ถังรุ่น AT-30E และถังรุ่น AT-50E เพื่อบำบัดน้ำเสียจากการอุปโภค-บริโภคของพนักงาน โดยได้ฝังใต้ดิน (ภาคผนวกที่ 8) เพื่อบำบัดน้ำเสียตามมาตรการกำหนดก่อนส่งเข้าระบบบำบัดน้ำเสียส่วนกลางของนิคมอุตสาหกรรมแหลมฉบัง</p>	<p>- ไม่พบปัญหา</p>	<div data-bbox="1608 432 2076 786" data-label="Image">

</div> <p>รูปที่ 2.9 ระบบบำบัดน้ำเสีย</p> <div data-bbox="1581 890 2136 1254" data-label="Diagram">

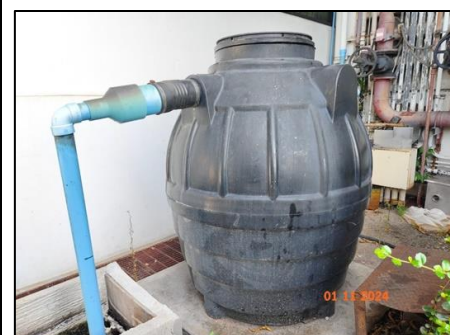
<p>รูปที่ 2.10 ถังดักไขมัน</p>

ผลกระทบสิ่งแวดล้อม	มาตรการป้องกันและแก้ไขผลกระทบ	รายละเอียดการปฏิบัติจริง	ปัญหาและแนวทางแก้ไข	การอ้างอิง
4.1 น้ำเสียจากการอุปโภค-บริโภคของพนักงาน (ต่อ)	- จัดให้มีระบบดักไขมัน (Grease Trap) รุ่น WT-1000 เพื่อบำบัดน้ำเสียจากโรงอาหารประมาณ 1.57 ลูกบาศก์เมตร/วัน ก่อนส่งเข้าระบบบำบัดน้ำเสียส่วนกลางของนิคมอุตสาหกรรมแหลมฉบัง	- โครงการได้ดำเนินการติดตั้งระบบดักไขมันรุ่น WT-1000 (รูปที่ 2.10) ที่มีขนาดใหญ่เพื่อประสิทธิภาพที่ดีในการบำบัดน้ำเสียจากโรงอาหารก่อนส่งเข้าบำบัดยังระบบบำบัดน้ำเสียสำเร็จรูปของโครงการ ร่วมกับน้ำเสียจากการอุปโภค-บริโภคของพนักงาน พร้อมทั้งจัดให้มีแผนงานการทำความสะอาด และตรวจเช็คระบบดักไขมันทุกวัน (ภาคผนวกที่ 9)	- ไม่พบปัญหา

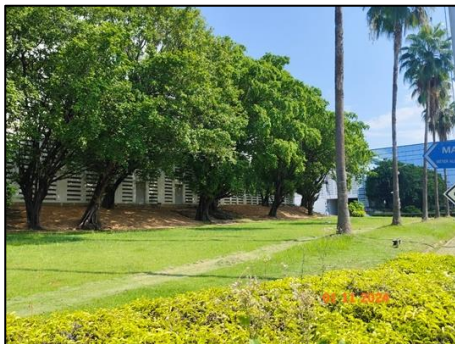
<p>รูปที่ 2.11 Buffer Zone</p>

ผลกระทบสิ่งแวดล้อม	มาตรการป้องกันและแก้ไขผลกระทบ	รายละเอียดการปฏิบัติจริง	ปัญหาและแนวทางแก้ไข	การอ้างอิง
5. เสียง	- ปลูกต้นไม้รอบ ๆ โครงการ เช่น ประดู่ สะเดา เพื่อเป็นกำแพงกันเสียง	- โครงการได้ทำการปลูกไม้ยืนต้นรอบ ๆ โครงการ รวมถึงทำการปลูกต้นไม้บริเวณโดยรอบอาคารผลิต เพื่อเป็นกำแพงกันเสียงที่เกิดจากการทำงานของเครื่องจักร (รูปที่ 2.11)	- ไม่พบปัญหา

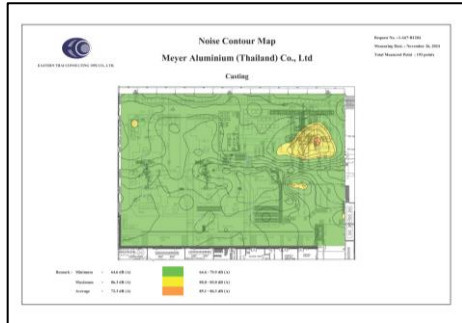
<p>ภาคผนวกที่ 10</p>

- ตรวจวัดระดับเสียงภายในอาคารส่วนการผลิตเพื่อจัดทำแผนผังแสดงระดับเสียง (Noise Contour Map) ภายหลังพัฒนาโครงการภายในระยะเวลา 6 เดือน และทบทวนทุก ๆ 3 ปี เพื่อให้สามารถกำหนดขอบเขตพื้นที่ที่ต้องสวมใส่อุปกรณ์ลดเสียงและนำไปสู่การจัดการด้านอื่น ๆ เพื่อลดมลพิษด้านเสียงในพื้นที่โครงการ	- โครงการได้จัดให้มีการตรวจวัดและจัดทำแผนที่เส้นระดับความดังของเสียง (Noise Contour) หลังจากพัฒนาโครงการแล้ว 1 ครั้ง โดยได้ดำเนินการตรวจวัดในวันที่ 26 พฤศจิกายน 2567 (ภาคผนวกที่ 10) และทบทวนทุก ๆ 3 ปี ครั้งต่อไปจะดำเนินการในปี 2570	- ไม่พบปัญหา

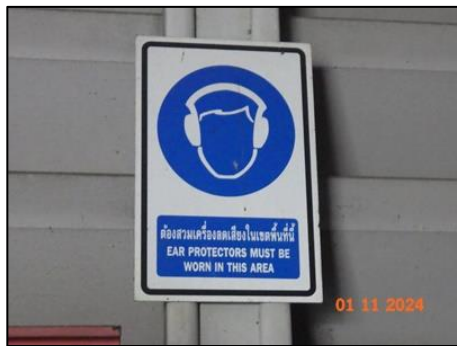
<p>รูปที่ 2.12 ป้ายเตือนพื้นที่ที่มีเสียงดัง</p>

ผลกระทบสิ่งแวดล้อม	มาตรการป้องกันและแก้ไขผลกระทบ	รายละเอียดการปฏิบัติจริง	ปัญหาและแนวทางแก้ไข	การอ้างอิง
5. เสียง (ต่อ)	- ทำเครื่องหมาย/ป้ายเตือนบริเวณที่มีระดับเสียงสูงกว่า 80 เดซิเบล (เอ)	- โครงการได้ทำการติดตั้งเครื่องหมาย/ป้ายเตือนในบริเวณที่มีระดับความดังที่มีเสียงสูงกว่า 80 เดซิเบล (เอ) เพื่อให้พนักงานที่ปฏิบัติงานในบริเวณดังกล่าว มีการสวมใส่อุปกรณ์ป้องกัน (รูปที่ 2.12) และมีป้ายกำหนดให้ปิดประตูทุกครั้งในบริเวณที่ตั้งของเครื่องจักรที่มีเสียงดัง (รูปที่ 2.13) ทั้งนี้ ผลการตรวจวัดระดับเสียงในพื้นที่การทำงาน และระดับเสียงโดยทั่วไปบริเวณริมรั้วของโครงการ ประจำปีงบประมาณ-ธันวาคม 2567 พบว่า มีค่าเป็นไปตามเกณฑ์มาตรฐานกำหนดไว้ทุกประการ	- ไม่พบปัญหา

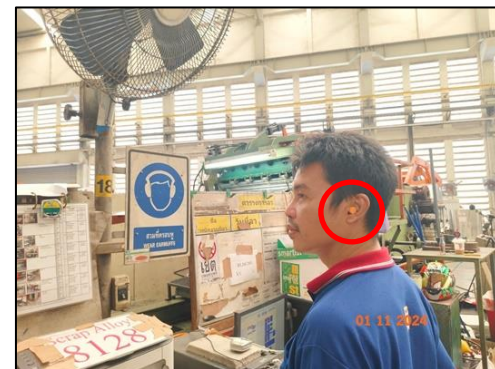
<p>รูปที่ 2.14 พนักงานสวมใส่อุปกรณ์ป้องกันเสียงดัง</p>

ผลกระทบสิ่งแวดล้อม	มาตรการป้องกันและแก้ไขผลกระทบ	รายละเอียดการปฏิบัติจริง	ปัญหาและแนวทางแก้ไข	การอ้างอิง
5. เสียง (ต่อ)	- จัดให้มีอุปกรณ์ป้องกันอันตรายส่วนบุคคล เช่น Ear muff และ Ear plug ให้กับคนงานที่ทำงานบริเวณที่มีระดับเสียงสูงเกินกว่า 80 เดซิเบล (เอ)	- สำหรับพนักงานที่ต้องปฏิบัติงานในบริเวณที่มีระดับความดังของเสียงเกินกว่า 80 เดซิเบล (เอ) ทางโครงการได้จัดเตรียมอุปกรณ์ป้องกันอันตรายส่วนบุคคล เช่น Ear muff และ Ear plugs ให้กับพนักงานเหล่านี้ และกำหนดให้มีการสวมใส่ทุกครั้งที่เข้าปฏิบัติงานในบริเวณดังกล่าว (รูปที่ 2.14) ทั้งนี้ผลการตรวจวัดระดับเสียงในพื้นที่การทำงาน และระดับเสียงโดยทั่วไปบริเวณริมรั้วของโครงการ ประจำปีเดือนกรกฎาคม-ธันวาคม 2567 พบว่า มีค่าเป็นไปตามเกณฑ์มาตรฐานกำหนดไว้ทุกประการ - โครงการได้จัดให้มีโครงการควบคุมเสียงในที่ทำงาน เพื่อลดอันตรายจากเสียงดัง และโครงการอนุรักษ์การได้ยินภายในบริษัทฯ (ภาคผนวกที่ 11)	- ไม่พบปัญหา

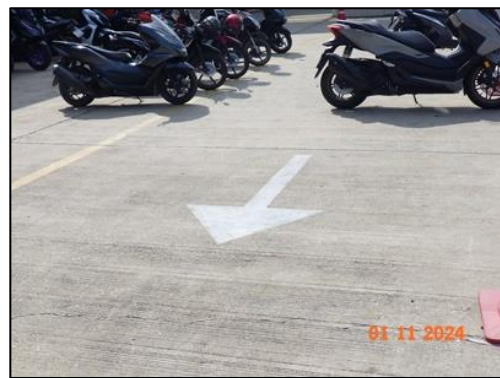
<p>รูปที่ 2.15 เส้นทางการจราจรภายในโครงการ</p>

ผลกระทบสิ่งแวดล้อม	มาตรการป้องกันและแก้ไขผลกระทบ	รายละเอียดการปฏิบัติจริง	ปัญหาและแนวทางแก้ไข	การอ้างอิง
6. คมนาคมขนส่ง	- กำหนดให้พนักงานขับรถปฏิบัติตามกฎจราจรอย่างเคร่งครัด	- โครงการจัดให้มีการฝึกอบรมความรู้ความเข้าใจเกี่ยวกับกฎจราจรให้กับพนักงานขับรถก่อนเริ่มงาน และกำชับให้ปฏิบัติตามกฎจราจรอย่างเคร่งครัด นอกจากนี้เพื่อเป็นการป้องกันอุบัติเหตุจากการจราจร ทางโครงการจึงทำเส้นแยกทางเข้า-ออกจากโครงการอย่างชัดเจน (รูปที่ 2.15) และมีการติดตั้งป้ายจราจรต่าง ๆ รวมถึงป้ายจำกัดความเร็วรถที่วิ่งรอบภายในโครงการใช้ความเร็วได้ไม่เกิน 15 กม./ชม. (รูปที่ 2.16) และจำกัดความเร็วของรถ Forklift ที่วิ่งในเขตพื้นที่การผลิตสามารถใช้ความเร็วได้ไม่เกิน 5 กม./ชม. (รูปที่ 2.17)	- ไม่พบปัญหา

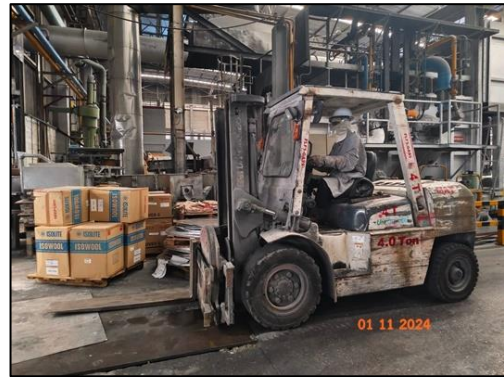
<p>รูปที่ 2.18 พนักงานขับรถ Forklift</p>

<p>รูปที่ 2.17 ป้ายจำกัดความเร็วรถ Forklift ไม่เกิน 5 กม./ชม.</p>
		<p>- โครงการได้จัดให้มีเบี้ยเลี้ยงสำหรับพนักงานที่ได้รับมอบหมายให้ขับรถ Forklift (รูปที่ 2.18) ซึ่งจะได้รับเมื่อปฏิบัติงานในเดือนนั้น ๆ โดยไม่ก่อให้เกิดอุบัติเหตุหรือไม่ฝ่าฝืนกฎระเบียบ-กฎความปลอดภัยของบริษัทฯ เพื่อเป็นการสร้างแรงจูงใจให้กับพนักงานในการปฏิบัติตามกฎจราจรอย่างเคร่งครัดตามที่มาตรการกำหนด</p>	<p>- ไม่พบปัญหา</p>

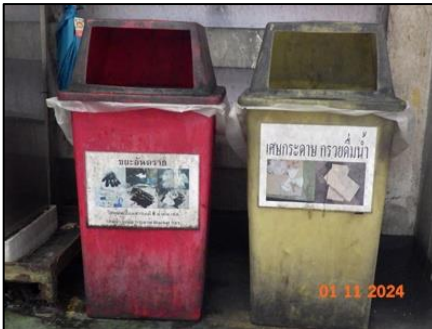
รูปที่ 2.19 ถังขยะแยกประเภท

7.1 กากของเสียจากการอุปโภค-บริโภคของพนักงาน	- ขยะมูลฝอยจากการอุปโภคบริโภคของพนักงาน มีการดำเนินการ ดังนี้ <ul style="list-style-type: none">ขยะมูลฝอยทั่วไป ประมาณ 36.77 ตัน/ปี รวบรวมใส่ถังขยะแบบแยกประเภท และมีฝาปิดมิดชิดก่อนติดต่อให้หน่วยงานที่ได้รับอนุญาตจากหน่วยงานราชการท้องถิ่นเก็บขนเพื่อนำไปกำจัดต่อไป	- โครงการได้จัดเตรียมถังขยะแบบแยกประเภทและมีฝาปิดมิดชิดไว้สำหรับรองรับขยะมูลฝอยจากการอุปโภคบริโภคของพนักงาน (รูปที่ 2.19) และจะทำการรวบรวมไว้บริเวณที่พักขยะของโครงการและติดต่อหน่วยงานที่ได้รับอนุญาตจากหน่วยงานราชการท้องถิ่นเข้ามาเก็บขนเพื่อนำไปกำจัดเป็นลำดับต่อไป	- ไม่พบปัญหา

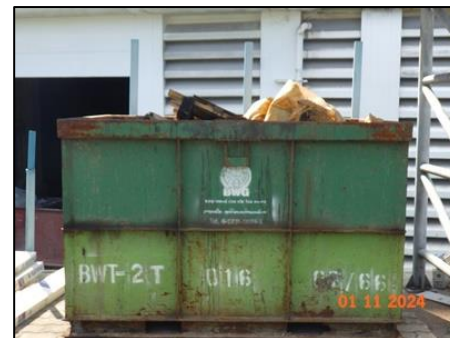
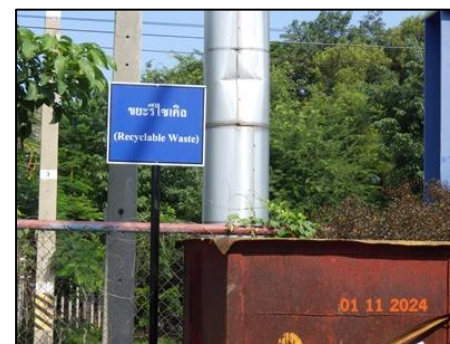
<p>รูปที่ 2.19 ถึงขยะแยกประเภท (ต่อ)</p>

ผลกระทบสิ่งแวดล้อม	มาตรการป้องกันและแก้ไขผลกระทบ	รายละเอียดการปฏิบัติจริง	ปัญหาและแนวทางแก้ไข	การอ้างอิง
7.1 กากของเสียจากการอุปโภค-บริโภคของพนักงาน (ต่อ)	<ul style="list-style-type: none"> ขยะมูลฝอยที่สามารถนำกลับมาใช้ประโยชน์ได้ประมาณ 16.46 ตัน/ปี รวบรวมใส่ถังรองรับของเสียรีไซเคิลวางกระจายตามจุดต่าง ๆ ภายในพื้นที่โครงการและรวบรวมไปคัดแยกเพื่อส่งของเสียแต่ละประเภทนำไปรีไซเคิลต่อไป ขยะอันตรายประมาณ 1.65 ตัน/ปี รวบรวมใส่ถังรองรับของเสียอันตรายและส่งไปกำจัดยังบริษัทรับกำจัดของเสียอันตรายที่ได้รับอนุญาตจากกรมโรงงานอุตสาหกรรม 	<ul style="list-style-type: none"> ขยะมูลฝอยที่สามารถนำกลับมาใช้ประโยชน์ได้โครงการจะรวบรวมใส่ถังรองรับของเสียประเภทรีไซเคิล โดยคัดแยกของเสียแต่ละประเภทออกจากกันและติดต่อให้บริษัทรับซื้อที่ได้รับอนุญาตนำไปรีไซเคิลต่อไป ขยะอันตรายโครงการจะดำเนินการรวบรวมใส่ถังรองรับของเสียอันตรายไว้ และส่งไปกำจัดยังบริษัทรับกำจัดของเสียอันตรายที่ได้รับอนุญาตจากกรมโรงงานอุตสาหกรรมต่อไป

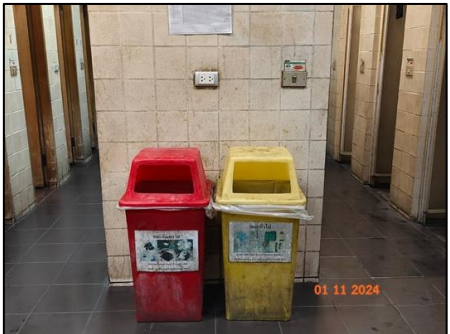
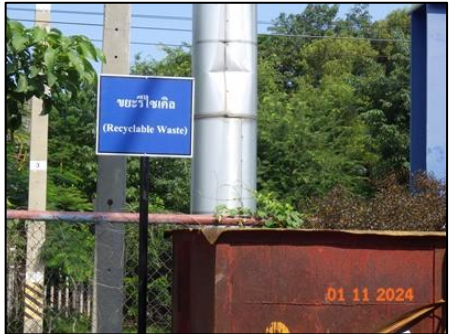
<p>รูปที่ 2.19 ถังขยะแยกประเภท</p>

ผลกระทบสิ่งแวดล้อม	มาตรการป้องกันและแก้ไขผลกระทบ	รายละเอียดการปฏิบัติจริง	ปัญหาและแนวทางแก้ไข	การอ้างอิง
7.2 กากของเสียจากกระบวนการผลิต (ต่อ)	<ul style="list-style-type: none"> มีมาตรการในการควบคุมการคัดแยกกากของเสียของโครงการ (ก) บริเวณหน่วยการผลิตจัดให้มีภาชนะสำหรับใส่กากของเสียแยกประเภท ดังนี้ <ul style="list-style-type: none"> ถังขยะสำหรับใส่ไม้ ถังขยะสำหรับใส่พลาสติก ถังขยะสำหรับใส่กระดาษ ถังขยะสำหรับใส่เศษเหล็ก (ข) ให้คำแนะนำในการคัดแยกขยะแก่คนงานก่อนที่คนงานเหล่านั้นจะเข้าทำงานกับโครงการ 	<ul style="list-style-type: none"> โครงการได้จัดเตรียมถังขยะแต่ละประเภทครบทั้ง 4 ประเภทตามมาตรการกำหนด ไว้ในบริเวณต่าง ๆ ของพื้นที่โครงการ เพื่อรองรับขยะที่เกิดขึ้นภายในโครงการอย่างเพียงพอ (รูปที่ 2.19) โครงการมีการอบรมการคัดแยกขยะให้ตรงตามประเภทที่มาตรการกำหนดไว้แก่พนักงานและผู้รับเหมาก่อนที่จะเข้าทำงานกับโครงการ 	<ul style="list-style-type: none"> ไม่พบปัญหา ไม่พบปัญหา

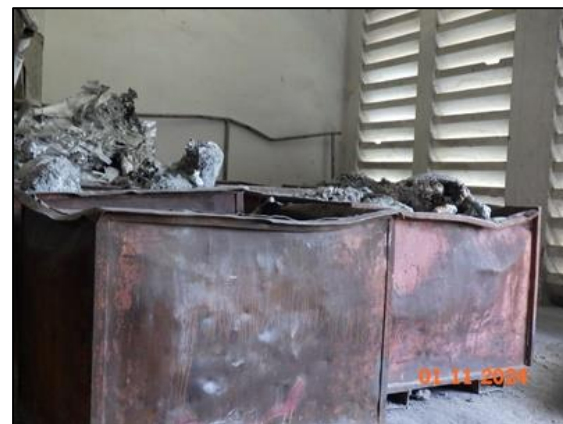
<p>รูปที่ 2.21 ห้องจัดเก็บกากตะกอนอลูมิเนียม (Dross)</p>

ผลกระทบสิ่งแวดล้อม	มาตรการป้องกันและแก้ไขผลกระทบ	รายละเอียดการปฏิบัติจริง	ปัญหาและแนวทางแก้ไข	การอ้างอิง
7.2 กากของเสียจากกระบวนการผลิต (ต่อ)	(ค) จัดให้มีพื้นที่สำหรับเก็บกากตะกอนอลูมิเนียม (Dross) ไว้ในอาคารห่ออลูมิเนียมเพื่อเก็บกากตะกอนอลูมิเนียม (Dross) ก่อนส่งให้หน่วยงานที่ได้รับอนุญาตจากกรมโรงงานอุตสาหกรรมมารับไปใช้ประโยชน์ต่อไป	- โครงการได้จัดเก็บกากตะกอนอลูมิเนียม (Dross) ไว้ในสำหรับห้องจัดเก็บกากตะกอนอลูมิเนียม (Dross) ซึ่งมีลักษณะค่อนข้างโปร่ง และไม่มี ความชื้น (รูปที่ 2.21) เพื่อรอส่งให้กับบริษัทที่ได้รับอนุญาตจากกรมโรงงานนำไปกำจัดตามวิธีที่ถูกต้องตามกฎหมายต่อไป	- ไม่พบปัญหา

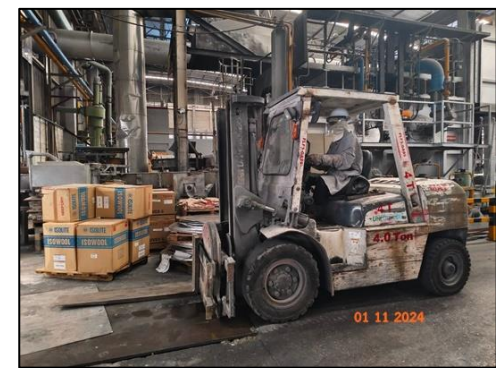
<p>รูปที่ 2.22 พนักงานขับรถ Forklift นำเศษอลูมิเนียมใส่ในเตาหลอม</p>

ผลกระทบสิ่งแวดล้อม	มาตรการป้องกันและแก้ไขผลกระทบ	รายละเอียดการปฏิบัติจริง	ปัญหาและแนวทางแก้ไข	การอ้างอิง
7.2 กากของเสียจากกระบวนการผลิต (ต่อ)	(ง) จัดให้มีเจ้าหน้าที่รับผิดชอบในการนำเศษอลูมิเนียม และอลูมิเนียมที่แยกออกมาจากกากตะกอนอลูมิเนียม (Dross) มาใส่ในเตาหลอม เพื่อใช้เป็นวัตถุดิบในการผลิต	- โครงการได้จัดให้มีพนักงานหน่วยงานเตาหลอม ทำหน้าที่ขนย้ายเศษอลูมิเนียม และอลูมิเนียมที่แยกมาจากกากตะกอนอลูมิเนียม (Dross) มาใส่ในเตาหลอมโดยจัดให้มีรถ Forklift (รูปที่ 2.22) เพื่อใช้ในการขนย้ายเศษอลูมิเนียม ซึ่งในปัจจุบันโครงการมีรถ Forklift ประมาณ 15 คัน (รูปที่ 2.23)	- ไม่พบปัญหา

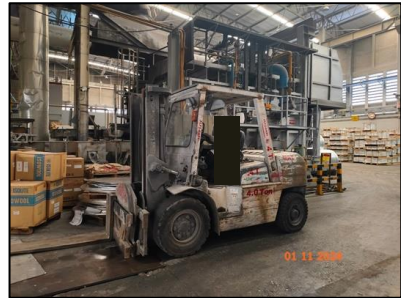
<p>รูปที่ 2.23 รถ Forklift ในโครงการ</p>

ผลกระทบสิ่งแวดล้อม	มาตรการป้องกันและแก้ไขผลกระทบ	รายละเอียดการปฏิบัติจริง	ปัญหาและแนวทางแก้ไข	การอ้างอิง
7.2 กากของเสียจากกระบวนการผลิต (ต่อ)	<p>- มีมาตรการในการขนย้ายกากของเสีย</p> <p>(ก) เศษอลูมิเนียม และกากตะกอนอลูมิเนียม (Dross) จะขนโดยรถ Forklift มายังเตาหลอม</p> <p>(ข) กากตะกอนอลูมิเนียม (Dross) ผ่านเครื่อง Dross Handling Machine จะขนโดยรถ Forklift มาไว้ในบริเวณที่เก็บ กากตะกอนอลูมิเนียม (Dross) ในอาคารหลอมอลูมิเนียม ก่อนดำเนินการตามประกาศกระทรวงอุตสาหกรรม เรื่อง การจัดการสิ่งปฏิกูลหรือวัสดุที่ไม่ใช้แล้ว พ.ศ. 2566 และกฎหมายอื่น ๆ ที่เกี่ยวข้อง</p>	<p>- โครงการได้จัดให้มีรถ Forklift เพื่อใช้ในการขนย้ายเศษอลูมิเนียม และกากตะกอนอลูมิเนียม (Dross) ซึ่งในปัจจุบันโครงการมีรถยก หรือรถ Forklift ใช้ในโครงการ 15 คัน ดังนี้</p> <ul style="list-style-type: none"> • รถยก หรือรถ Forklift ที่ซื้อจำนวน 10 คัน • รถยก หรือรถ Forklift ที่เช่าจำนวน 5 คัน (รูปที่ 2.23) <p>- กากตะกอนอลูมิเนียม (Dross) ที่ผ่านเครื่อง Dross Handling Machine แล้วจะขนย้ายโดยรถ Forklift มาไว้ในบริเวณที่เก็บกากตะกอนอลูมิเนียม (Dross) และในการขน กากตะกอนอลูมิเนียม (Dross) ออกนอกโรงงานนั้นทางโครงการได้ขออนุญาตจากกรมโรงงานอุตสาหกรรม ตามใบอนุญาตนำสิ่งปฏิกูลหรือวัสดุที่ไม่ใช้แล้วออกนอกโรงงาน (ภาคผนวกที่ 12)</p>	ไม่พบปัญหา

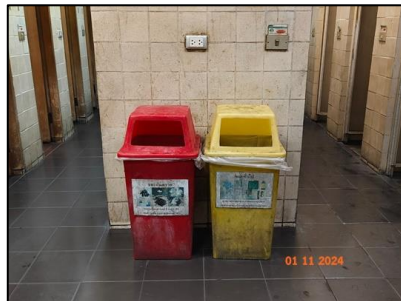
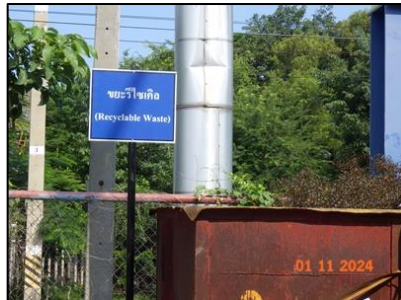
<p>รูปที่ 2.19 ถังขยะแยกประเภท</p>

ผลกระทบสิ่งแวดล้อม	มาตรการป้องกันและแก้ไขผลกระทบ	รายละเอียดการปฏิบัติจริง	ปัญหาและแนวทางแก้ไข	การอ้างอิง
7.2 กากของเสียจากกระบวนการผลิต (ต่อ)	(ค) กากของเสียพวกเศษไม้ เศษเหล็ก กระดาษ และพลาสติกของเก่าไปรีไซเคิลเข้ามาซื้อถึงโครงการ โดยโครงการจะมีเจ้าหน้าที่คอยบันทึกชนิด และปริมาณของกากของเสียแต่ละประเภท	- โครงการได้จัดให้มีถังขยะแบบแยกประเภทวางไว้ที่บริเวณต่าง ๆ สำหรับจัดเก็บกากของเสียพวกเศษไม้ เศษเหล็ก กระดาษ และพลาสติก (รูปที่ 2.19) และมีพนักงานทำหน้าที่ทำความสะอาด และจัดเก็บกากของเสียให้เป็นระเบียบเรียบร้อย ทางโครงการจะจัดให้มีระบบการตรวจตราทำความสะอาดและจัดเก็บของเสียให้เป็นระเบียบ และจะมีรถขนส่งขยะจากทางห้างหุ้นส่วนจำกัด จักรินทร์ เซอร์วิส เข้ามารับซื้อเพื่อนำไปรีไซเคิล (ภาคผนวกที่ 14) และทำการบันทึกชนิดและปริมาณของเสียไว้ทุกครั้งในใบกำกับการขนส่ง (ภาคผนวกที่ 15)	- ไม่พบปัญหา

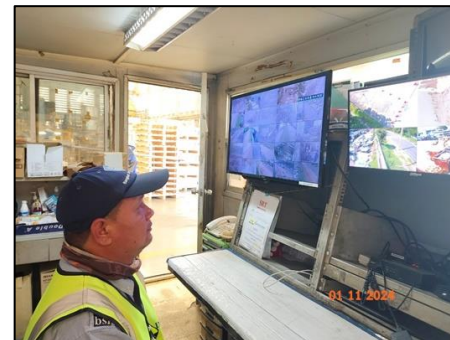
<p>รูปที่ 2.28 กล้องวงจรปิด และโทรทัศน์วงจรปิด</p>

ผลกระทบสิ่งแวดล้อม	มาตรการป้องกันและแก้ไขผลกระทบ	รายละเอียดการปฏิบัติจริง	ปัญหาและแนวทางแก้ไข	การอ้างอิง
10. อาชีวอนามัยและความปลอดภัย (ต่อ)	- จัดให้มีระบบตรวจสอบและระบบเตือนภัยอัตโนมัติ	- โครงการได้ทำการติดตั้งระบบเตือนภัยกรณีเกิดไฟไหม้ไว้ในอาคารการผลิตอย่างทั่วถึง (รูปที่ 2.27) พร้อมทั้งมีการตรวจสอบระบบเตือนภัยอย่างสม่ำเสมอ (ภาคผนวกที่ 20) นอกจากนี้ ยังได้ทำการติดตั้งกล้องวงจรปิด พร้อมทั้งโทรทัศน์วงจรปิดไว้บริเวณป้อม รมภ. เพื่อตรวจสอบการทำงานในบริเวณต่าง ๆ (รูปที่ 2.28)	- ไม่พบปัญหา

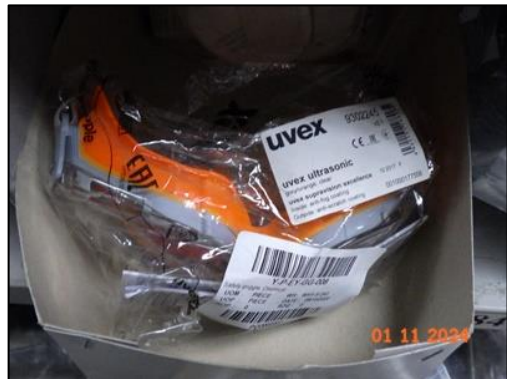
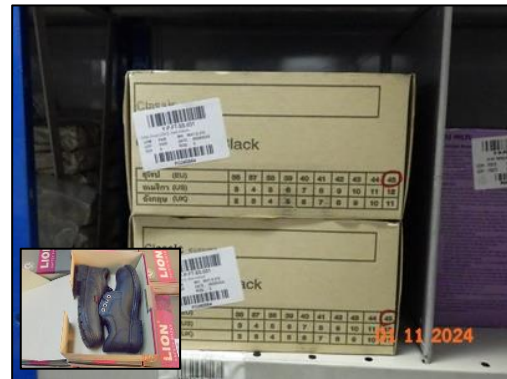
<p>รูปที่ 2.29 อุปกรณ์คุ้มครองความปลอดภัยส่วนบุคคล</p>

ผลกระทบสิ่งแวดล้อม	มาตรการป้องกันและแก้ไขผลกระทบ	รายละเอียดการปฏิบัติจริง	ปัญหาและแนวทางแก้ไข	การอ้างอิง
10. อาชีวอนามัย และความปลอดภัย (ต่อ)	- จัดให้มีอุปกรณ์ป้องกันอันตรายส่วนบุคคลอย่างเพียงพอ เช่น ที่อุดหู ที่ครอบหู หมวกนิรภัย รองเท้า แวนตา และถุงมือ	- สำหรับพนักงานที่ต้องทำงานในบริเวณที่มีความเสี่ยง เช่น บริเวณที่มีเสียงดังหรือบริเวณที่มีความร้อนสูง ทางโครงการได้จัดเตรียมอุปกรณ์คุ้มครองความปลอดภัยส่วนบุคคล (PPE) ไว้อย่างเพียงพอ (รูปที่ 2.29) โดยจัดเก็บอุปกรณ์ PPE สำรองไว้ที่หน่วยงานคลังสินค้า และกำหนดให้มีการสวมใส่ทุกครั้งที่มีการปฏิบัติงานในบริเวณที่มีความเสี่ยงดังกล่าว (รูปที่ 2.30)	- ไม่พบปัญหา

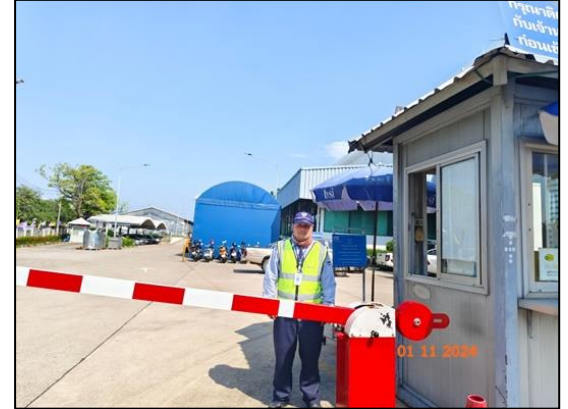
<p>รูปที่ 2.32 เจ้าหน้าที่รักษาความปลอดภัยประจำโครงการ</p>

ผลกระทบสิ่งแวดล้อม	มาตรการป้องกันและแก้ไขผลกระทบ	รายละเอียดการปฏิบัติจริง	ปัญหาและแนวทางแก้ไข	การอ้างอิง
10. อาชีวอนามัยและความปลอดภัย (ต่อ)	- จัดให้มีระบบการขออนุญาตเข้าพื้นที่โครงการ	- บุคคลภายนอกที่จะเข้ามาติดต่อกับโรงงานจะต้องติดต่อแลกรับบัตร พร้อมทั้งแจ้งชื่อของพนักงานที่ต้องการพบกับเจ้าหน้าที่รักษาความปลอดภัยที่บริเวณบ่อ รปภ. (รูปที่ 2.32) เพื่อทำการตรวจสอบก่อนที่จะมีการอนุญาตให้เข้าไปภายในบริเวณโรงงาน และเมื่อเข้าไปในบริเวณต่าง ๆ ของโรงงานจะต้องปฏิบัติตามกฎระเบียบ หรือป้ายต่าง ๆ ที่โรงงานกำหนดไว้ เช่น ผู้ที่จะเข้าไปในบริเวณกระบวนการผลิตต้องสวมใส่อุปกรณ์ป้องกันอันตรายทุกครั้ง	- ไม่พบปัญหา

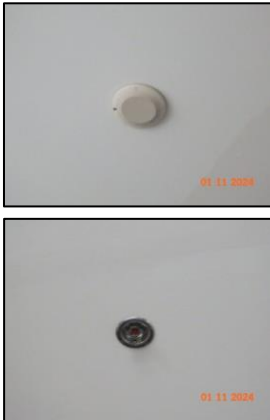
รูปที่ 2.33 อุปกรณ์ตรวจจับควันและอุปกรณ์ตรวจจับความร้อน

- จัดให้มีอุปกรณ์ตรวจจับความร้อน และก๊าซ	- โครงการได้ทำการติดตั้งอุปกรณ์ตรวจจับความร้อน (Heat Detector) และอุปกรณ์ตรวจจับควัน (Smoke Detector) ไว้ในพื้นที่ผลิตและอาคารสำนักงานเรียบร้อยแล้ว (รูปที่ 2.33)	- ไม่พบปัญหา

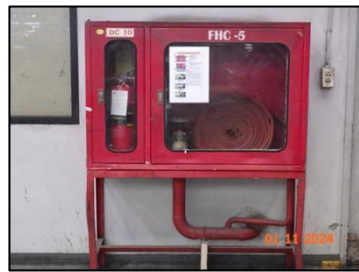
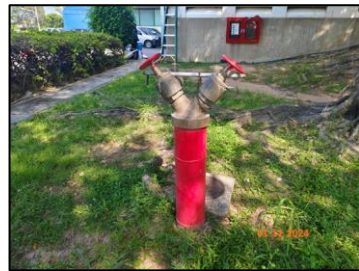
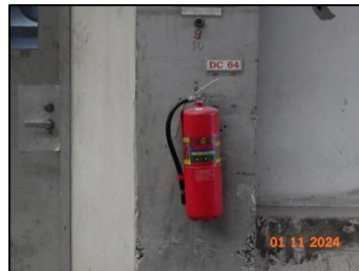
<p>รูปที่ 2.34 อุปกรณ์ดับเพลิงภายในโครงการ</p>

ผลกระทบสิ่งแวดล้อม	มาตรการป้องกันและแก้ไขผลกระทบ	รายละเอียดการปฏิบัติจริง	ปัญหาและแนวทางแก้ไข	การอ้างอิง
10. อาชีวอนามัยและความปลอดภัย (ต่อ)	- จัดให้มีอุปกรณ์ป้องกันไฟไหม้ เช่น เครื่องดับเพลิงมือถือ น้ำยาดับเพลิง	- โครงการได้ทำการติดตั้งอุปกรณ์ดับเพลิง (รูปที่ 2.34) เช่น ถังดับเพลิง และสายดับเพลิงไว้ในบริเวณต่าง ๆ ของโครงการ พร้อมทั้งมีป้ายแสดงอย่างชัดเจน และมีแผนผังเส้นทางอพยพหนีไฟแสดงไว้ (รูปที่ 2.35) นอกจากนี้ยังได้ทำการเก็บน้ำสำรองดับเพลิงไว้ในกรณีเกิดเหตุฉุกเฉิน จำนวน 200 ลบ.ม. (รูปที่ 2.36) และได้ดำเนินการตรวจสอบระบบเตือนภัยในพื้นที่โครงการอย่างสม่ำเสมอ (ภาคผนวกที่ 21)	- ไม่พบปัญหา

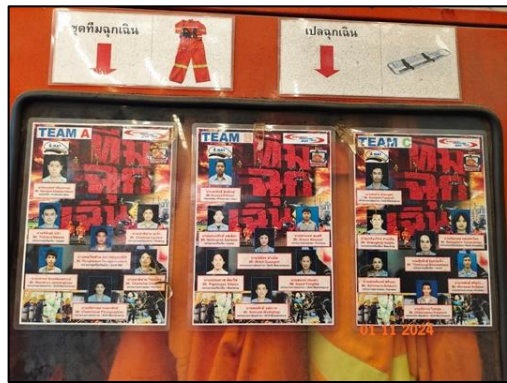
<p>รูปที่ 2.37 ทีมฉุกเฉิน</p>

ผลกระทบสิ่งแวดล้อม	มาตรการป้องกันและแก้ไขผลกระทบ	รายละเอียดการปฏิบัติจริง	ปัญหาและแนวทางแก้ไข	การอ้างอิง
10. อาชีวอนามัยและความปลอดภัย (ต่อ)	- จัดให้มีทีมดับเพลิงพร้อมทั้งการฝึกซ้อม ปฏิบัติการอยู่เป็นประจำ	- โครงการได้จัดให้มีทีมดับเพลิง (รูปที่ 2.37) และ กำหนดให้มีการฝึกซ้อมเป็นประจำ โดยครั้งล่าสุดในปี 2567 โครงการได้จัดให้มีการฝึกซ้อมดับเพลิงขั้นต้นและ ซ้อมอพยพหนีไฟ เมื่อวันที่ 26 ธันวาคม 2567 (รูปที่ 2.25) โดยให้บริษัท ปตท.จำกัด (มหาชน) โบอนุญาต จากกรมสวัสดิการและคุ้มครองแรงงาน โบอนุญาต เลขที่ 0102-03-2566-0039 เป็นผู้ดำเนินการฝึกอบรม (ภาคผนวกที่ 19)	- ไม่พบปัญหา

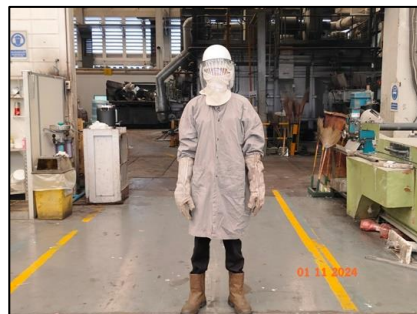
รูปที่ 2.30 พนักงานสวมใส่อุปกรณ์คุ้มครองความปลอดภัยส่วนบุคคล

ผลกระทบสิ่งแวดล้อม	มาตรการป้องกันและแก้ไขผลกระทบ	รายละเอียดการปฏิบัติจริง	ปัญหาและแนวทางแก้ไข	การอ้างอิง
10. อาชีวอนามัยและความปลอดภัย (ต่อ)	- ควรให้พนักงานที่ทำงานบริเวณเตาหลอมหยุดพักบ่อย ๆ เพื่อป้องกันความเครียดจากความร้อน	- โดยปกติพนักงานที่ทำงานบริเวณเตาหลอมจะทำงานสลับสับเปลี่ยนกันเป็นระยะเวลาไม่นานนัก พนักงานจะปฏิบัติงานหมุนเวียนเปลี่ยนกะ โดยมีทั้งหมด 3 กะ ซึ่งโดยเฉลี่ยทุก ๆ 13 ชั่วโมง จะมีการป้อนวัตถุดิบเข้าสู่เตาหลอมประมาณ 5 ครั้ง และในแต่ละครั้งจะใช้เวลาในการป้อนวัตถุดิบประมาณ 5 นาที (ระบบของการหลอมแต่ละรอบ จะใช้วัตถุดิบทั้งหมด 25 ตัน โดยรถป้อนวัตถุดิบจะสามารถรองรับวัตถุดิบได้ทีละ 5 ตัน และเตาหลอมสามารถรองรับวัตถุดิบได้คราวละ 10 ตัน (2 ครั้ง) และต้องปล่อยให้วัตถุดิบยุบตัวก่อน แล้วค่อยป้อนวัตถุดิบอีก 2 ครั้ง (10 ตัน) แล้วรอให้วัตถุดิบยุบตัวเหมือนครั้งแรกจึงค่อยเติมวัตถุดิบครั้งสุดท้ายลงไป (5 ตัน) ซึ่งในการเติมวัตถุดิบตั้งแต่ครั้งแรกจนถึงครั้งสุดท้าย จะใช้เวลารวมประมาณ 3-4 ชั่วโมง) นอกจากนี้พนักงานที่ทำหน้าที่ป้อนวัตถุดิบไม่ได้ทำงานสัมผัสกับความร้อนโดยตรง แต่จะทำงานอยู่ในห้องควบคุมรถที่ใช้ป้อนวัตถุดิบ ซึ่งมีกระจกกันโดยรอบ และพนักงานได้สวมชุดป้องกันความร้อนขณะปฏิบัติงานดังกล่าว (รูปที่ 2.30) ซึ่งเป็นการลดผลกระทบต่อสุขภาพของผู้ปฏิบัติงานได้	- ไม่พบปัญหา

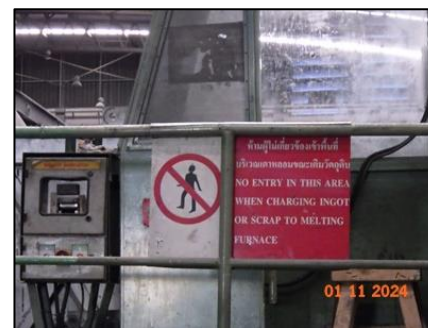
ผลกระทบสิ่งแวดล้อม	มาตรการป้องกันและแก้ไขผลกระทบ	รายละเอียดการปฏิบัติจริง	ปัญหาและแนวทางแก้ไข	การอ้างอิง
10. อาชีวอนามัยและความปลอดภัย (ต่อ)	- โครงการจะไม่อนุญาตให้พนักงานทำงานใกล้เตาหลอม ยกเว้น พนักงานที่นำวัสดุดิบใส่เตาหลอมเท่านั้น	- ในขณะที่มีการหลอมอลูมิเนียม ทางโครงการจะไม่อนุญาตให้พนักงานที่ไม่มีหน้าที่เกี่ยวข้องเข้ามาในบริเวณนี้ และมีการติดตั้งป้ายเตือนให้ระวังอันตรายจากการทำงานของเตาหลอม เช่น การกระเด็นของอลูมิเนียมเหลว หรือเศษอลูมิเนียม เป็นต้น (รูปที่ 2.40)	- ไม่พบปัญหา

รูปที่ 2.40 ป้ายเตือนบริเวณหน้าเตาหลอม

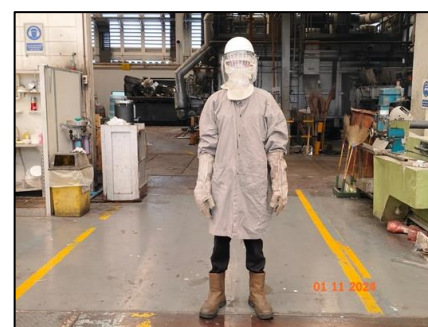
- จัดให้มีอุปกรณ์ปกปิดร่างกาย ได้แก่ ถุงมือกันไฟ หน้ากากกันความร้อน สวมใส่เสื้อผ้าที่ทำด้วยไม้หรือผ้าฝ้ายแก่พนักงานที่ทำงานหน้าเตาหลอม	- โครงการได้จัดให้มีอุปกรณ์ปกปิดร่างกาย ได้แก่ ถุงมือกันความร้อน หน้ากากกันความร้อน เสื้อผ้าที่ทำจากผ้าฝ้ายหรือเวสปอยท์ และชุดอลูมิเนียมไนท์กันความร้อน ให้กับพนักงานที่ทำงานหน้าเตาหลอมเรียบร้อยแล้ว (รูปที่ 2.30)	- ไม่พบปัญหา

รูปที่ 2.30 พนักงานสวมใส่อุปกรณ์คุ้มครองความปลอดภัยส่วนบุคคล

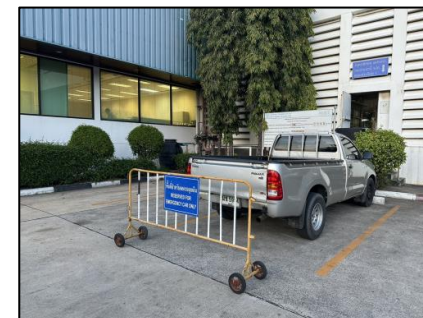
ภาคผนวกที่ 26
	- จัดให้มีห้องปฐมพยาบาล อุปกรณ์ และบุคลากรที่มีความรู้ประจำห้องพยาบาล	- โครงการได้จัดเตรียมห้องพยาบาลที่มีเตียงนอนและเวชภัณฑ์ต่างๆ (รูปที่ 2.41) เพื่อรองรับในกรณีที่พนักงานได้รับอุบัติเหตุ หรือเกิดการเจ็บป่วยเล็กน้อยและจัดให้มีรถฉุกเฉินที่ใช้นำผู้บาดเจ็บ/ผู้ป่วยส่งโรงพยาบาลใกล้เคียงอีกด้วย (รูปที่ 2.31)	- ไม่พบปัญหา

<p>รูปที่ 2.31 รถฉุกเฉิน</p>

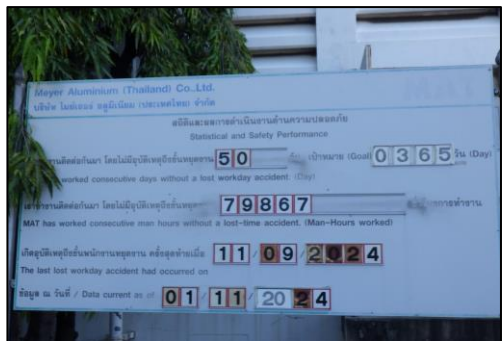
ผลกระทบสิ่งแวดล้อม	มาตรการป้องกันและแก้ไขผลกระทบ	รายละเอียดการปฏิบัติจริง	ปัญหาและแนวทางแก้ไข	การอ้างอิง
10. อาชีวอนามัยและความปลอดภัย (ต่อ)	<p>- จัดบันทึกสถิติอุบัติเหตุ และ</p> <p>- ทำการศึกษาถึงสาเหตุและการ</p> <p>- แก้ไขปัญหาอย่างถูกต้อง และมีการ</p> <p>- จัดทำแผนปฏิบัติการ และ</p> <p>- กำหนดความรับผิดชอบของบุคคล</p> <p>- ในกรณีที่มีอุบัติเหตุฉุกเฉิน</p>	<p>- โครงการมีเจ้าหน้าที่ความปลอดภัยในการทำงานระดับ</p> <p>- วิชาชีพ ทำหน้าที่สอบสวน หาสาเหตุของอุบัติเหตุที่เกิดขึ้น</p> <p>- ในโครงการทุกครั้ง เพื่อกำหนดมาตรการป้องกันไม่ให้เกิดซ้ำต่อไป ทั้งนี้ มีการจัดบันทึกและรายงานอุบัติเหตุ</p> <p>- ในแบบรายงานการสอบสวนวิเคราะห์อุบัติเหตุ</p> <p>- (ภาคผนวกที่ 27) และจัดให้มีป้ายแสดงสถิติการเกิด</p> <p>- อุบัติเหตุ บริเวณด้านหน้าป้อม รปภ. (รูปที่ 2.42)</p> <p>- นอกจากนี้ทางโครงการได้มีการจัดบอร์ดความรู้ และ</p> <p>- ประชาสัมพันธ์ด้านความปลอดภัยอาชีวอนามัย และ</p> <p>- สภาพแวดล้อมในการทำงานภายในพื้นที่โครงการอีกด้วย (รูปที่ 2.43)</p>	ไม่พบปัญหา

<p>รูปที่ 2.42 ป้ายสถิติความปลอดภัย</p>

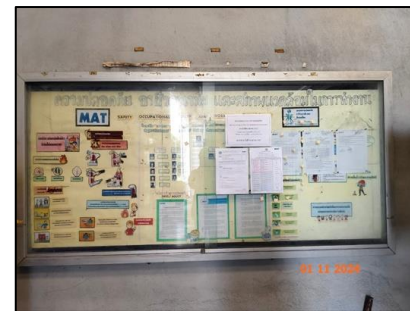
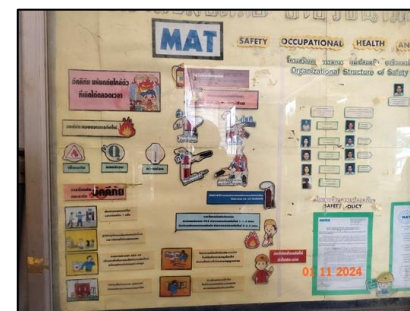
<p>รูปที่ 2.43 บอร์ดความรู้ และประชาสัมพันธ์ด้านความปลอดภัย อาชีวอนามัย และสภาพแวดล้อมในการทำงาน</p>
