บทที่ 3

ผลการปฏิบัติตามมาตรการป้องกันและแก้ไขผลกระทบสิ่งแวดล้อม

3.1 ผลการปฏิบัติตามมาตรการป้องกันและแก้ไขผลกระทบสิ่งแวดล้อม

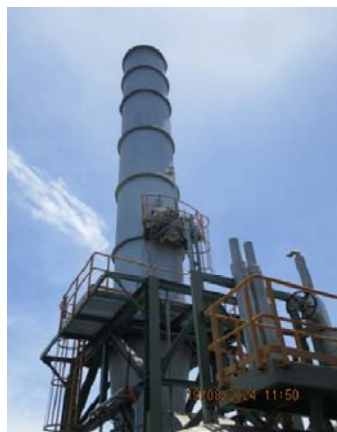
- ให้ความร่วมมือในการเชื่อมโยงข้อมูลผลการตรวจวัด คุณภาพสิ่งแวดล้อมแบบต่อเนื่อง (Online Monitoring) ในสถานประกอบการไปยังศูนย์เฝ้าระวังและควบคุม คุณภาพสิ่งแวดล้อม (Environmental Monitoring and Control Center: EMC ²) ของการนิคมอุตสาหกรรม แห่งประเทศไทย	- ภายในพื้นที่ โครงการ	- ปัจจุบันโรงงานได้ดำเนินการเชื่อมโยงข้อมูล ผลการตรวจวัดคุณภาพสิ่งแวดล้อมแบบต่อเนื่อง (Online Monitoring) ในสถานประกอบการไปยัง ศูนย์เฝ้าระวังและควบคุมคุณภาพสิ่งแวดล้อม (Environmental Monitoring and Control Center: EMC ²) ของการนิคมอุตสาหกรรมแห่งประเทศไทย แล้ว	- ไม่มีปัญหา และอุปสรรค	- ภาคผนวก ข.4 เอกสาร การเชื่อมโยงข้อมูล ผลการตรวจวัดคุณภาพ สิ่งแวดล้อมแบบต่อเนื่อง (Online Monitoring) ไปยัง EMC ² ของ กนอ. - รูปที่ 3.1-1 (รูปที่ 1 ระบบ CEMs)

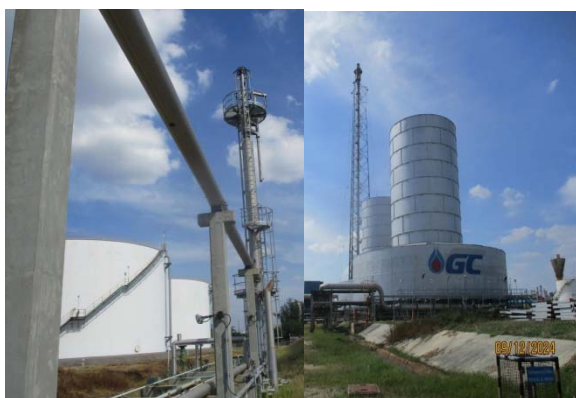
รูปที่ 3.1-1
(รูปที่ 2 ตัวอย่างการตรวจวัดคุณภาพอากาศ
จากแหล่งกำเนิด)

2. คุณภาพอากาศ	- ควบคุมอัตราการระบายก๊าซออกไซด์ของไนโตรเจน ออกจากปล่องของ Cracking furnace สรุปได้ดังนี้ (1) Cracking Furnace 1 ไม่เกิน 55 ppm และ 2.99 g/s (2) Cracking Furnace 2 ไม่เกิน 55 ppm และ 2.99 g/s (3) Cracking Furnace 3 ไม่เกิน 55 ppm และ 2.99 g/s (4) Cracking Furnace 4 ไม่เกิน 55 ppm และ 2.99 g/s (5) Cracking Furnace 5 ไม่เกิน 55 ppm และ 2.99 g/s (6) Cracking Furnace 6 ไม่เกิน 55 ppm และ 2.99 g/s หรือ 3.06 g/s กรณี Crack C3-C5 Recycle (7) Cracking Furnace 7 ไม่เกิน 55 ppm และ 2.99 g/s หรือ 3.06 g/s กรณี Crack C3-C5 Recycle	- ปล่องระบาย ของ Cracking Furnace	- โรงงานดำเนินการตรวจวัดคุณภาพอากาศจาก ปล่อง Cracking ที่เปิดใช้งานจำนวน 6 ปล่อง ช่วงเดียวกับที่ตรวจวัดในบรรยากาศตามที่ กำหนดไว้ในมาตรการติดตามฯ ทุก 6 เดือน โดยตรวจวัดปล่อง H-1101, H-1102, H-1103, H-1104, H-1105 และ H-1106 รายละเอียดผล การตรวจวัดสรุปได้ดังนี้ 1) H-1101 (วันที่ 19 สิงหาคม พ.ศ.2567) NO _x = 40.34 ppm @7%O ₂ และ 2.54 g/s 2) H-1102 (วันที่ 19 สิงหาคม พ.ศ.2567) NO _x = 38.19 ppm @7%O ₂ และ 2.97 g/s	- ไม่มีปัญหา และอุปสรรค	- บทที่ 4 ผลการติดตาม ตรวจสอบคุณภาพ สิ่งแวดล้อม - ภาคผนวก ง ใบรับรอง ผลการติดตามตรวจสอบ คุณภาพสิ่งแวดล้อม - รูปที่ 3.1-1 (รูปที่ 2 ตัวอย่าง การตรวจวัดคุณภาพ อากาศจากแหล่งกำเนิด)

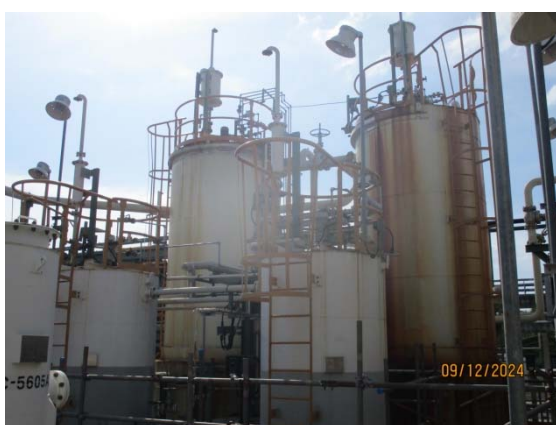
รูปที่ 3.1-1 (รูปที่ 4 ระบบบำบัดน้ำเสีย
ทางชีวภาพแบบเอเอส)

3. คุณภาพน้ำ 3.1 น้ำเสียจาก กระบวนการ ผลิต	- โครงการมีระบบบำบัดน้ำเสียรวม ซึ่งเป็นระบบ บำบัดน้ำเสียทางชีวภาพ (Activated Sludge; AS)	- ระบบบำบัด น้ำเสียของ โครงการ	- โรงงานได้จัดมีระบบบำบัดน้ำเสียทางชีวภาพ (Activated Sludge : AS) เพื่อรองรับน้ำเสียจาก กระบวนการผลิต (น้ำเสียที่ผ่านการบำบัดขั้นต้น มาแล้ว) โดยแบ่งเป็น 2 ระบบขนานกัน	- ไม่มีปัญหา และอุปสรรค	- รูปที่ 3.1-1 (รูปที่ 4 ระบบ บำบัดน้ำเสียทางชีวภาพ แบบเอเอส)

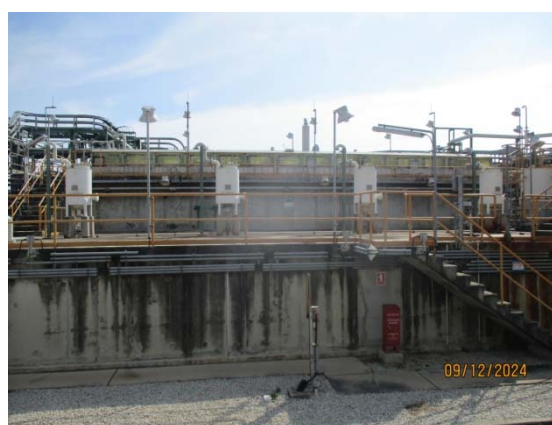
รูปที่ 3.1-1 (รูปที่ 5 ถังปรับสภาพให้เป็นกลาง)

- จัดให้มีถังปรับสภาพให้เป็นกลาง (Neutralization 3, 4) ขนาด 20 ลบ.ม. จำนวน 2 ถัง เพื่อปรับ pH	- Neutralization 3, 4	- โรงงานมีถังปรับสภาพให้เป็นกลาง (Neutralization 3, 4) สำหรับรับน้ำจาก Equalization Tank เพื่อปรับ pH แล้ว	- ไม่มีปัญหา และอุปสรรค	- รูปที่ 3.1-1 (รูปที่ 5 ถึงปรับสภาพให้เป็นกลาง)

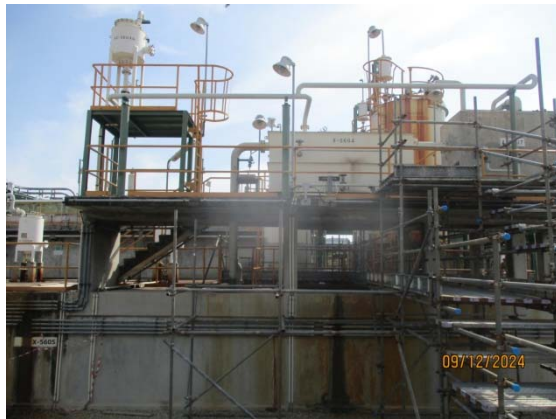
รูปที่ 3.1-1 (รูปที่ 6 ถังปรับเสมอ (Equalization Tank))

- จัดให้มีถังปรับสภาพให้เป็นกลาง (Neutralization 1, 2) ขนาด 3.82 ลบ.ม. จำนวน 2 ถัง เพื่อบำบัดน้ำเสีย จาก Oxidation Unit หรือเรียกว่า Treated Spent Caustic Wastewater ก่อนระบายเข้าสู่ถังปรับเสมอ (Equalization Tank)	- ระบบบำบัด น้ำเสียของ โครงการ	- โรงงานมีถังปรับสภาพให้เป็นกลาง ขนาด 3.82 ลบ.ม. จำนวน 2 ถัง เพื่อบำบัดน้ำเสียจาก Oxidation unit หรือเรียกว่า Treated Spent Caustic Wastewater ก่อนระบายเข้าสู่ถังปรับเสมอแล้ว	- ไม่มีปัญหา และอุปสรรค	- รูปที่ 3.1-1 (รูปที่ 5 ถังปรับ สภาพให้เป็นกลาง) - รูปที่ 3.1-1 (รูปที่ 6 ถังปรับ เสมอ (Equalization Tank))

- จัดให้มีถังปรับเสมอ (Equalization Tank) ขนาด 600 ลบ.ม. เพื่อรวบรวมน้ำเสีย Treated Spent Caustic น้ำเสีย Process Water น้ำทิ้งจากระบบผลิตไอน้ำ น้ำฝนปนเปื้อน น้ำเสียจากการล้างทำความสะอาดอุปกรณ์ และน้ำเสียจากโรงงานแอลดีพีอีและโรงงานแอลแอลดีพีอี ในกรณีที่น้ำเสียจากทั้งสองโรงงานมีผลการตรวจวัดปริมาณ COD ≥ 100 มิลลิกรัม/ลิตร	- ถังปรับเสมอ	- โรงงานมีถังปรับเสมอ (Equalization Tank) เพื่อรวบรวมน้ำเสียจาก Treated Spent Caustic น้ำเสีย Process Water น้ำทิ้งจากระบบผลิตไอน้ำ น้ำฝนปนเปื้อน น้ำเสียจากการล้างทำความสะอาดอุปกรณ์ และน้ำเสียจากโรงงานแอลดีพีอีและโรงงานแอลแอลดีพีอี ในกรณีที่น้ำเสียจากทั้งสองโรงงานมีผลการตรวจวัดปริมาณ COD ≥ 100 มิลลิกรัม/ลิตร	- ไม่มีปัญหา และอุปสรรค	- รูปที่ 3.1-1 (รูปที่ 6 ถึงปรับเสมอ (Equalization Tank))

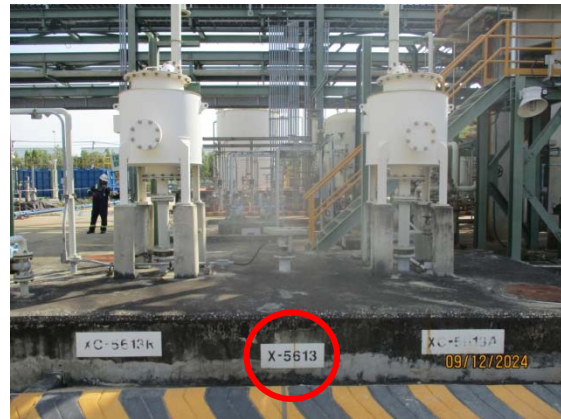
รูปที่ 3.1-1 (รูปที่ 7 ถังแยกน้ำมันแบบ
CPI Oil Separator)

- จัดให้มีถังแยกน้ำมันแบบ CPI Oil Separator ขนาด 5 ลบ.ม. จำนวน 1 ถัง เพื่อแยกน้ำมันในน้ำฝน ปนเปื้อน น้ำทิ้งจากระบบผลิตไอน้ำ และน้ำเสีย จากการล้างทำความสะอาดอุปกรณ์ก่อนระบาย ลงถังปรับเสมอ (Equalization Tank)	- Oil Separator	- โรงงานมีถังแยกน้ำมันแบบ CPI Oil Separator จำนวน 1 ถัง ขนาด 5 ลบ.ม. เพื่อแยกน้ำมัน ในน้ำฝนที่ปนเปื้อน น้ำทิ้งจากระบบผลิตไอน้ำ น้ำเสียที่ปนเปื้อนจากพื้นที่กระบวนการผลิต Wastewater from Dehydrator และน้ำเสียจาก การล้างทำความสะอาดอุปกรณ์ ก่อนระบายลง ถังปรับเสมอ	- ไม่มีปัญหา และอุปสรรค	- รูปที่ 3.1-1 (รูปที่ 7 ถัง แยกน้ำมันแบบ CPI Oil Separator)

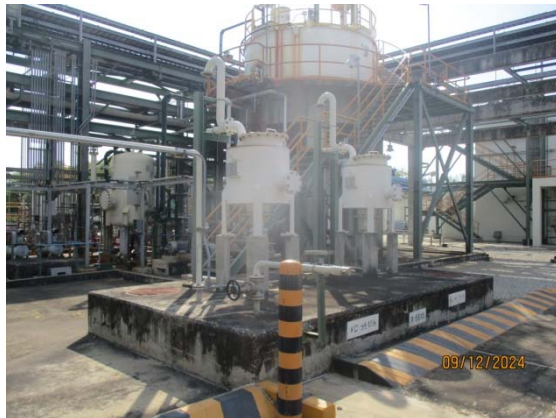
รูปที่ 3.1-1 (รูปที่ 8 ถัง Oil Pit)

3. คุณภาพน้ำ 3.1 น้ำเสียจาก กระบวนการ ผลิต (ต่อ)	- จัดให้มี Oil Pit ขนาด 24 ลบ.ม. จำนวน 1 ชุด เพื่อเก็บรวบรวม Oil Sludge จาก CPI Oil Separator ก่อนส่งให้หน่วยงานที่ได้รับอนุญาตจากราชการรับไปกำจัดต่อไป	- Oil Pit	- โรงงานมี Oil Pit ขนาด 24 ลบ.ม. จำนวน 1 ชุด เพื่อเก็บรวบรวม Oil Sludge จาก CPI Oil Separator ก่อนนำไปกำจัดต่อไป	- ไม่มีปัญหา และอุปสรรค	- รูปที่ 3.1-1 (รูปที่ 8 ถึง Oil Pit)

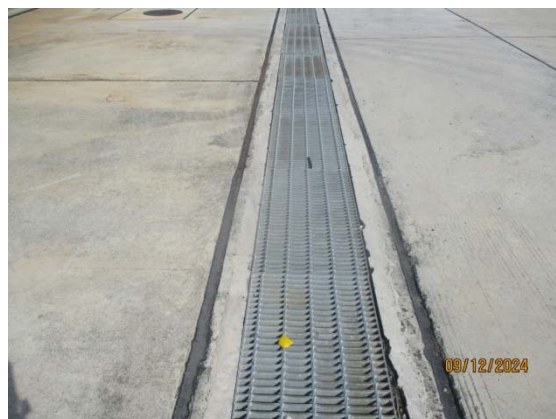
3. คุณภาพน้ำ 3.1 น้ำเสียจาก กระบวนการ ผลิต (ต่อ)	<ul style="list-style-type: none"> - จัดให้มีระบบบำบัดน้ำเสียทางชีวภาพแบบเอเอส ขนาด 1,992 ลบ.ม./วัน โดยแบ่งเป็น 2 ระบบ (ขนานกัน) เพื่อรองรับน้ำเสียจากกระบวนการผลิต และน้ำเสียจากการอุปโภค-บริโภคของพนักงาน ดังนี้ <ul style="list-style-type: none"> • น้ำเสียจากการอุปโภค-บริโภคของพนักงาน ประมาณ 21 ลบ.ม./วัน ถูกรวบรวมเข้าสู่ Septic Tank ก่อนส่งเข้าระบบบำบัดน้ำเสียทางชีวภาพ • น้ำเสีย Treated Spent Caustic Wastewater ประมาณ 144 ลบ.ม./วัน ถูกรวบรวมลงสู่ถังปรับสภาพให้เป็นกลาง (Neutralization 1, 2) และถังปรับเสมอ (Equalization Tank) จากนั้นจะถูกส่งเข้าสู่ถังแยกน้ำแบบ DAF ก่อนเข้าสู่ระบบบำบัดน้ำเสียทางชีวภาพ • น้ำเสีย Process Water ประมาณ 491.1 ลบ.ม./วัน ถูกรวบรวมลงสู่ถังปรับเสมอ (Equalization Tank) จากนั้นจะถูกส่งเข้าสู่ถังแยกน้ำแบบ DAF ก่อนเข้าสู่ระบบบำบัดน้ำเสียทางชีวภาพ 	- ระบบบำบัดน้ำเสียทางชีวภาพแบบเอเอส	- โรงงานมีระบบบำบัดน้ำเสียทางชีวภาพแบบเอเอสขนาด 1,992 ลบ.ม.ต่อวัน เพื่อรองรับน้ำเสียจากกระบวนการผลิตและน้ำเสียจากการอุปโภค-บริโภคของพนักงาน ตามที่มาตรการฯ กำหนด	- ไม่มีปัญหาและอุปสรรค	<ul style="list-style-type: none"> - รูปที่ 3.1-1 (รูปที่ 4 ระบบบำบัดน้ำเสียทางชีวภาพแบบเอเอส) - รูปที่ 3.1-1 (รูปที่ 5 ถังปรับสภาพให้เป็นกลาง) - รูปที่ 3.1-1 (รูปที่ 6 ถังปรับเสมอ (Equalization Tank)) - รูปที่ 3.1-1 (รูปที่ 7 ถังแยกน้ำมันแบบ CPI Oil Separator) - รูปที่ 3.1-1 (รูปที่ 9 ถังแยกน้ำมันแบบ DAF) - รูปที่ 3.1-1 (รูปที่ 10 ถังบำบัดน้ำเสียสำเร็จรูป (Septic Tank))

- จัดให้มีถังบำบัดน้ำเสีย (Septic Tank) เพื่อบำบัด น้ำเสียจากอาคารสำนักงานและโรงอาหารในเบื้องต้น ก่อนส่งน้ำเสียไปบำบัดยังระบบบำบัดน้ำเสียทาง ชีวภาพต่อไป	- อาคาร สำนักงาน และ โรงอาหาร	- โรงงานมีถังบำบัดน้ำเสีย (Septic Tank) เพื่อบำบัด น้ำเสียจากอาคารสำนักงานและโรงอาหารในเบื้องต้น ก่อนส่งน้ำเสียไปบำบัดยังระบบบำบัดน้ำเสีย ทางชีวภาพต่อไป	- ไม่มีปัญหา และอุปสรรค	- รูปที่ 3.1-1 (รูปที่ 10 ถัง บำบัดน้ำเสียสำเร็จรูป (Septic Tank))

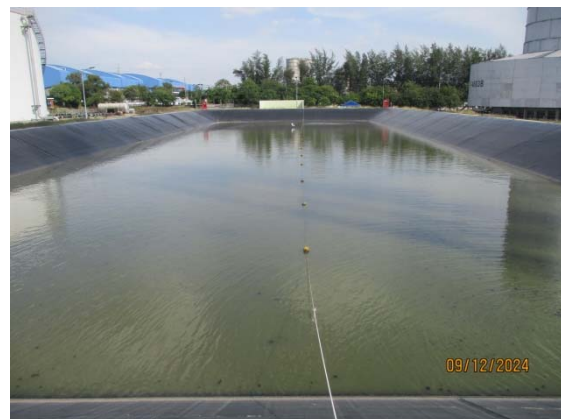
3. คุณภาพน้ำ 3.1 น้ำเสียจาก กระบวนการ ผลิต (ต่อ)	<ul style="list-style-type: none"> น้ำเสียจากโรงงานแอลดีพีอีปริมาณ 242.6 ลบ.ม./วัน และน้ำเสียจากโรงงานแอลแอลดีพีอี ประมาณ 259.1 ลบ.ม./วัน จะถูกส่งไปที่ Final Check Basin แต่ถ้าน้ำเสียมีค่า COD \geq 100 มิลลิกรัม/ลิตร จะส่งน้ำเสียดังกล่าวมายัง Equalization Tank ถึง Neutralization 3, 4 และถึงแยกน้ำมัน DAF ก่อนระบายเข้าสู่ระบบบำบัดน้ำเสียทางชีวภาพ เพื่อบำบัดให้ได้ตามที่มาตรฐานกำหนด 				
	<ul style="list-style-type: none"> ระบายน้ำฝนที่ไม่ปนเปื้อน เช่น น้ำฝนที่ตกในบริเวณ อาคารสำนักงานหรือพื้นที่ที่มีหลังคาปกคลุม เป็นต้น ระบายลงสู่รางระบายน้ำฝนของโครงการ ก่อนระบายลงสู่รางระบายน้ำของนิคมอุตสาหกรรมผาแดงต่อไป 	<ul style="list-style-type: none"> พื้นที่อาคารสำนักงาน/พื้นที่ที่มีหลังคาปกคลุม 	<ul style="list-style-type: none"> น้ำฝนที่ไม่ปนเปื้อน เช่น น้ำฝนที่ตกในบริเวณ อาคารสำนักงานหรือพื้นที่ที่มีหลังคาปกคลุม โรงงานจะระบายลงสู่รางระบายน้ำฝนของโรงงาน ก่อนระบายลงสู่รางระบายน้ำของนิคมอุตสาหกรรมผาแดง 	<ul style="list-style-type: none"> ไม่มีปัญหาและอุปสรรค 	<ul style="list-style-type: none"> รูปที่ 3.1-1 (รูปที่ 11 รางระบายน้ำฝนภายในโรงงาน)

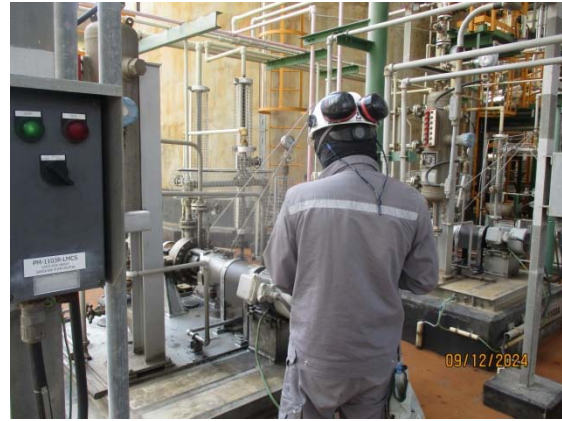
รูปที่ 3.1-1 (รูปที่ 44 การตรวจสอบการรั่วไหล
ของสารเคมี)

10. อาชีวอนามัยและความปลอดภัย 10.2 ความปลอดภัย ในกระบวนการผลิต (ต่อ)	- ตรวจสอบการรั่วไหลของวัตถุดิบและสารเคมีในบริเวณพื้นที่ที่มีโอกาสเสี่ยง เช่น Cracking Furnace ระบบท่อ และถังเก็บกัก เป็นต้น ตามแผนงานที่กำหนด รวมทั้งจัดให้มีระบบป้องกันและระงับเหตุเพลิงไหม้ที่เพียงพอ	- ภายในพื้นที่โครงการ	- โรงงานได้ตรวจสอบการรั่วไหลของวัตถุดิบและสารเคมีในบริเวณพื้นที่ที่มีโอกาสเสี่ยง เช่น Cracking Furnace ระบบท่อ ถังเก็บกัก เป็นต้น อย่างสม่ำเสมอ รวมทั้งจัดให้มีระบบป้องกันและระงับเหตุเพลิงไหม้ที่เพียงพอ	- ไม่มีปัญหาและอุปสรรค	- รูปที่ 3.1-1 (รูปที่ 44 การตรวจสอบการรั่วไหลของสารเคมี)
