รายงานแผนและผลการดำเนินงานด้านการฟื้นฟูพื้นที่ทำเหมือง

รายงานแผนและผลการดำเนินงานด้านการฟื้นฟูพื้นที่ที่ทำเหมือง  
เสนอต่อกรมอุตสาหกรรมพื้นฐานและการเหมืองแร่ และ  
สำนักงานนโยบายและแผนทรัพยากรธรรมชาติและสิ่งแวดล้อม

ห้างหุ้นส่วนจำกัด นราธิวาสโรมไม่หิน  
ประธานบัตร 31649/16495

ธันวาคม 2567

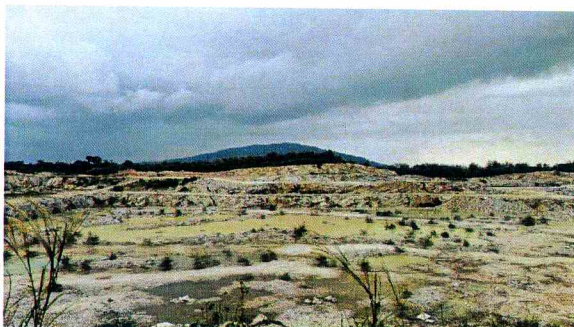
รูปที่ 1 ลักษณะหน้างานแบบขั้นบันได

วิธีดำเนินการ (ให้อธิบายลักษณะของหน้าเหมือง, ความปลอดภัย) ได้ดำเนินการพัฒนาหน้าเหมืองให้เป็นชั้นบันได รักษาระดับความสูงและกว้างของชั้นบันไดตามเกณฑ์ที่ทางราชการกำหนด (รูปที่ 1) มีเส้นทางสายหลักถึงโรงงานระเบิดเพื่อขนส่งลำเลียงหินจากหน้าเหมืองเข้าสู่โรงโม่หิน และใช้รถบรรทุกน้ำฉีดพรมบริเวณเส้นทางดังกล่าวเพื่อลดฝุ่นละอองขณะขนส่งหินเข้าโรงโม่ (รูปที่ 2) ส่วนบริเวณที่ยังพัฒนาหน้าเหมืองไปไม่ถึงจะดูแลรักษาพันธุ์ไม้เดิมให้เติบโตตามธรรมชาติ (รูปที่ 3)

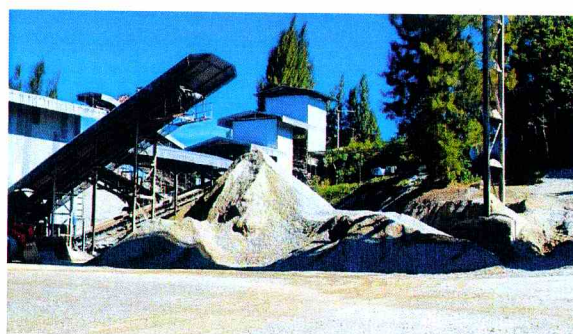
รูปที่ 4 เปลือกดินและเศษหิน นำเข้าโรงเพื่อผลิตเป็นหินคลุก

วิธีดำเนินการ ไม่มีพื้นที่เก็บกองเปลือกหินและเศษหิน เนื่องจากลักษณะธรณีบริเวณพื้นที่ประทานบัตรมีเปลือกหินน้อยมาก และได้นำเปลือกหินดังกล่าวไปถมปรับพื้นที่ สร้างคันทำนบดินรอบเขตโรงโม่หิน เพื่อปลูกต้นไม้ รวมทั้งนำเข้าคอกข่อยเป็นผลิตภัณฑ์หินคลุก (รูปที่ 4)

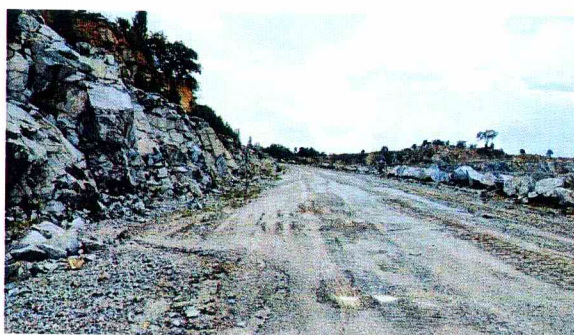
รูปที่ 5 เส้นทางลำเลียงแร่ ทำหน้าที่เสมือนคันทำนบป้องกัน  
น้ำให้ไหลลงสู่บ่อดักตะกอน

วิธีดำเนินการ บริเวณที่ต่ำสุดของพื้นที่หน้าเหมืองปัจจุบัน มีระดับความสูงซึ่งต่ำกว่าบริเวณภายนอกเขตประทานบัตร มีเส้นทางลำเลียงแร่จากหน้าเหมืองสู่โรงโม่หินทางด้านทิศตะวันตก (รูปที่ 5) ทำหน้าที่เสมือนคันทำนบเบี่ยงน้ำที่เกิดการชะล้างบริเวณหน้าเหมืองในฤดูฝน ให้ไหลลงสู่บริเวณที่ต่ำสุดในบริเวณหน้าเหมืองเป็นการชั่วคราว (รูปที่ 6) ก่อนระบายไปสู่บ่อดักตะกอนดินนอกพื้นที่โครงการจำนวน 5 บ่อ (รูปที่ 7 และ 8) ซึ่งเป็นที่ดินกรรมสิทธิ์ของผู้ถือประทานบัตร

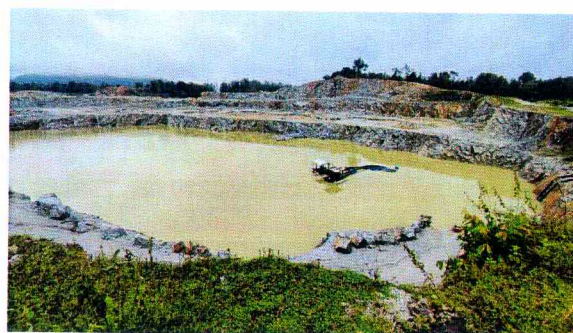
รูปที่ 6 บ่อดักตะกอนดินบริเวณหน้าเหมือง  
ก่อนระบายสู่บ่อดักตะกอน

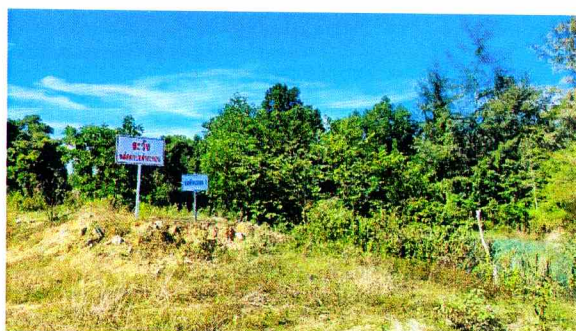
รูปที่ 7 บ่อดักตะกอนดินที่ 1

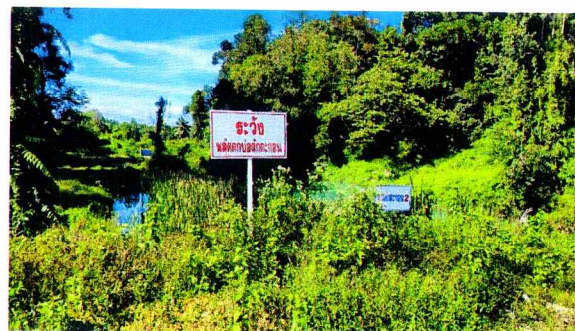
รูปที่ 8 บ่อดักตะกอนดินที่ 2-5

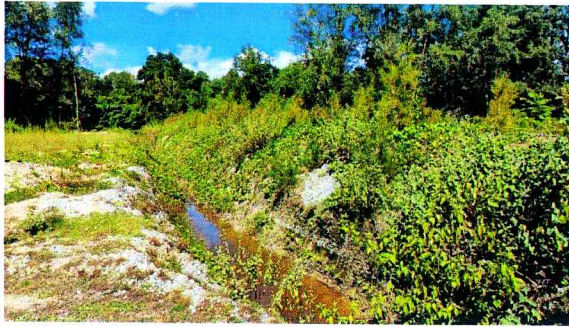
รูปที่ 9 คันทำนบกั้น ชุดคูน้ำและต้นสนปลูกไว้รอบเขตโรงโม่

วิธีดำเนินการ บริเวณโรงโม่หินตั้งอยู่นอกเขตประทานบัตร ทั้งนี้มีการปรับสภาพและฟื้นฟูโดยการสร้างคันทำนบดิน ขุดคูน้ำและปลูกต้นสนไว้รอบเขตโรงโม่หิน (รูปที่ 9), สร้างคันทำนบดินและปลูกต้นไม้ทั้งสองข้างทางของถนนภายในโรงโม่หิน (รูปที่ 10), ติดตั้งและใช้งานระบบสเปรย์น้ำแบบ Sprinkle ตลอดแนวเส้นทางลำเลียงแร่ (รูปที่ 11), ติดตั้ง Metal Sheet ปิดคลุมอาคารโรงโม่หินชุด Primary Crusher, Secondary & Tertiary Crusher, Product Screen และ หลังคาคลุมสายพานลำเลียง (รูปที่ 12, 13, 14 และ 15), ติดตั้งระบบกล้องวงจรปิด เพื่อตรวจสอบและเปิดใช้ระบบสเปรย์น้ำบริเวณที่เกิดฝุ่นระอุขณะทำการโม่หินภายในโรงโม่หิน (รูปที่ 16), ขุดคูระบายน้ำรอบพื้นที่โรงโม่หินให้เบี่ยงลงบ่อดักตะกอนดินซึ่งสร้างเป็นบ่อคอนกรีต (รูปที่ 17)

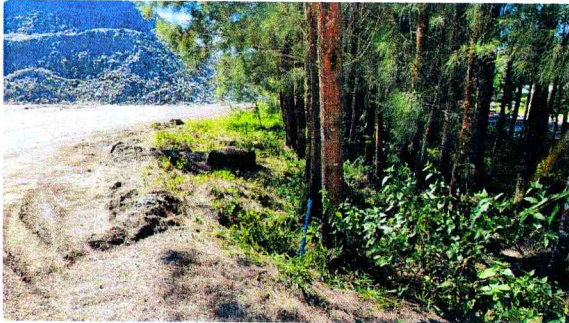
รูปที่ 11 ระบบ Sprinkle บริเวณภายในโรงโม่หิน

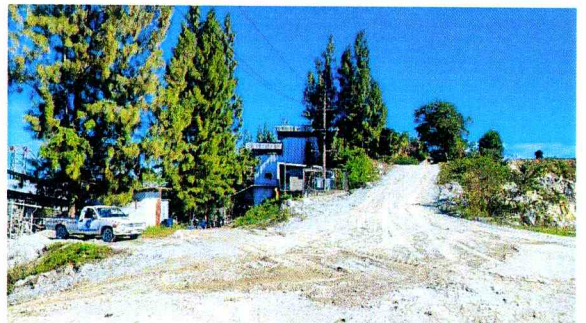
รูปที่ 12 Metal Sheet ปิดคลุมอาคาร โรงโม่หิน

ชุด Primary Crusher

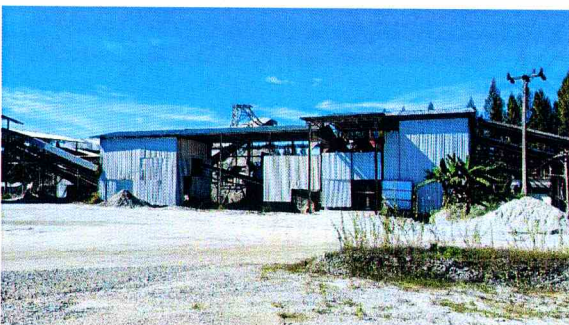
รูปที่ 13 ติดตั้ง Metal Sheet ปิดคลุมอาคาร โรงโม่หิน

ชุด Secondary & Tertiary Crusher

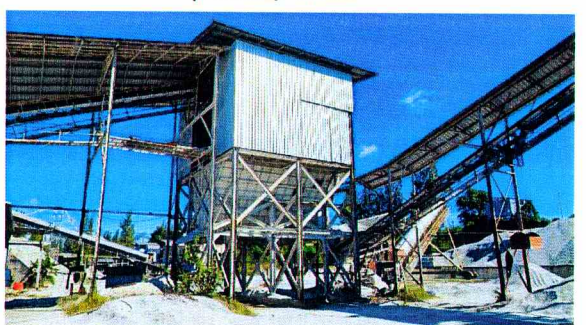
รูปที่ 14 ติดตั้ง Metal Sheet ปิดคลุมอาคาร โรงโม่หิน

ชุด Product Screen

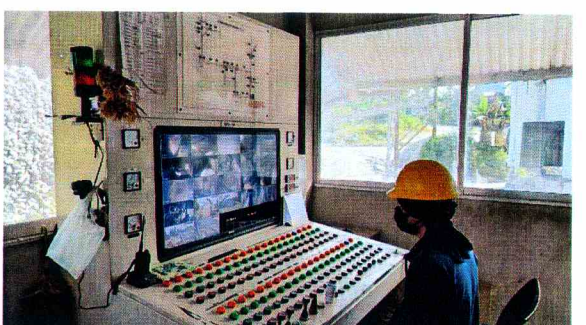
รูปที่ 16 ระบบกล้องวงจรปิดเพื่อตรวจสอบกระบวนการโม่  
และควบคุมฝุ่นละออง

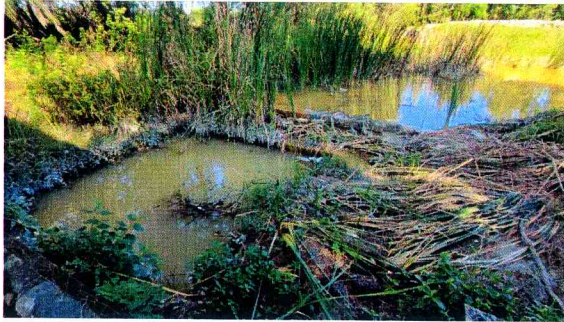
รูปที่ 17 บ่อคอนกรีตสำหรับดักตะกอนดินบริเวณโรงโม่หิน

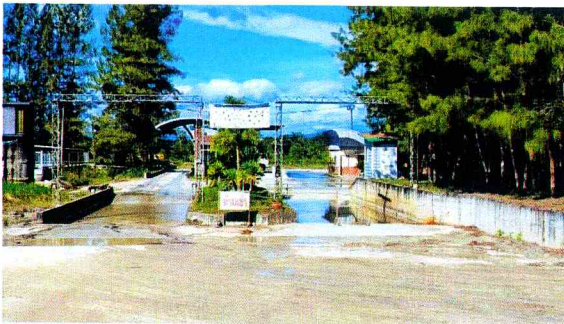
รูปที่ 19 บ่อล้างล้อและระบบสปริงน้ำ

วิธีดำเนินการ บริเวณสำนักงานตั้งอยู่ในเขตโรงโม่หิน มีการปรับสภาพและฟื้นฟูโดยการปลูก การจราจรด้วยคอนกรีตจากถนนสาธารณะถึงบริเวณสำนักงานขาย (รูปที่ 18), สร้างบ่อล้างล้อและระบบสเปรย์น้ำบนกระเบรสำหรับรถบรรทุกที่มาซื้อหิน (รูปที่ 19) เพื่อลดฝุ่นละอองขณะรถบรรทุกขนส่งแร่วิ่งผ่านพื้นที่ชุมชน

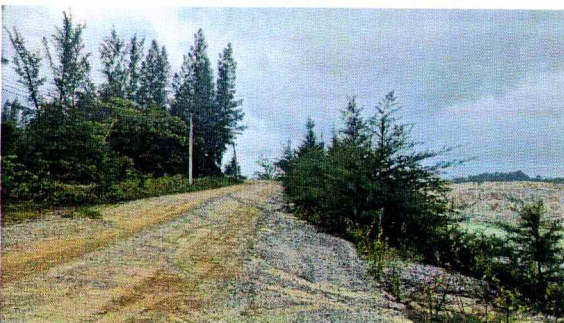
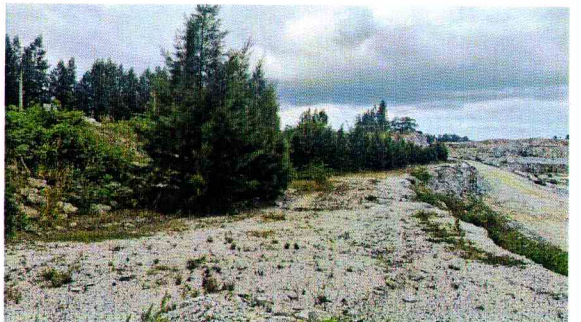
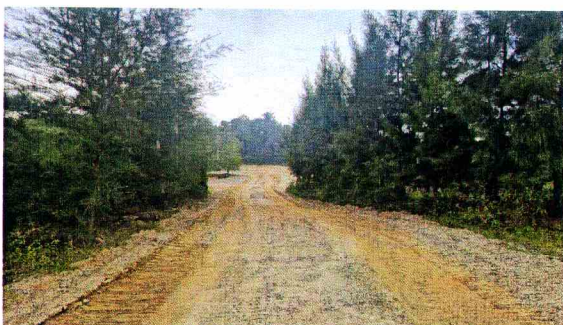
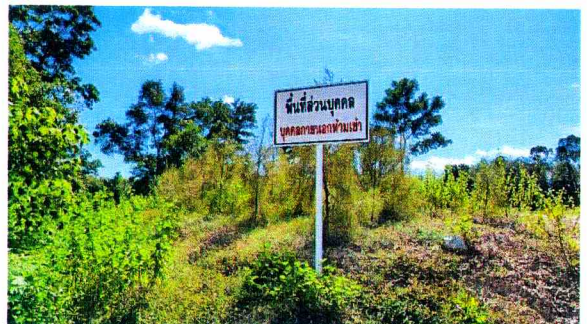
รูปที่ 20 ปลุกและดูแลรักษาต้นไม้ในส่วนพื้นที่ที่ไม่มีการ  
ทำเหมืองแล้ว

รูปที่ 21 ปลุกและดูแลรักษาต้นไม้ในส่วนพื้นที่ที่ไม่มีการ  
ทำเหมืองแล้ว

รูปที่ 22 ปลุกและดูแลรักษาต้นไม้ในส่วนพื้นที่ที่ไม่มีการ  
ทำเหมืองแล้ว

รูปที่ 23 ปลุกและดูแลรักษาต้นไม้ในส่วนพื้นที่ที่ไม่มีการ  
ทำเหมืองแล้ว

รูปที่ 24 ปลุกและดูแลรักษาต้นไม้ในส่วนพื้นที่ที่ไม่มีการ  
ทำเหมืองแล้ว

ประสิทธิภาพ / บำรุงรักษาสิ่งแวดล้อมที่ได้ดำเนินการไปแล้ว เช่น ต้นสน ให้เจริญเติบโตได้ดี  
ตามธรรมชาติ และปลูกต้นไม้เพิ่มเติมตามความเหมาะสม (รูปที่ 20) เพื่อเพิ่มพื้นที่สีเขียวในบริเวณ  
โรงไม้หิน และใช้เป็นแนว Buffer Zone ลดผลกระทบจากกิจกรรมต่างๆภายในพื้นที่ทำงาน
