ผลการปฏิบัติตามมาตรการป้องกันและแก้ไขผลกระทบสิ่งแวดล้อม

ผลการปฏิบัติตามมาตรการป้องกันและแก้ไขผลกระทบสิ่งแวดล้อมของโครงการผลิตยางสังเคราะห์เอสเอสบีอาร์ (Solution Styrene Butadiene Rubber) บริษัท บีเอสที เอเนออส อีลาสโตเมอร์ จำกัด ระหว่างเดือนกรกฎาคม ถึงธันวาคม พ.ศ.2567 ซึ่งได้ดำเนินการติดตามตรวจสอบผลการปฏิบัติตามมาตรการฯ โดยบริษัท ซีคอต จำกัด ในวันที่ 27 พฤศจิกายน พ.ศ.2567 มีรายละเอียดดังแสดงในตารางที่ 3.1-1 รูปที่ 3.1-1 และภาคผนวก ข

ตารางที่ 3.1-1 ผลการปฏิบัติตามมาตรการป้องกันและแก้ไขผลกระทบสิ่งแวดล้อม (ระยะดำเนินการ)

โครงการผลิตยางสังเคราะห์เอสเอสบีอาร์ (Solution Styrene Butadiene Rubber) ของบริษัท บีเอสที เอนเออส อีลาสโตเมอร์ จำกัด
 ครั้งที่ 2/2567 ระหว่างเดือนกรกฎาคม ถึงธันวาคม พ.ศ.2567

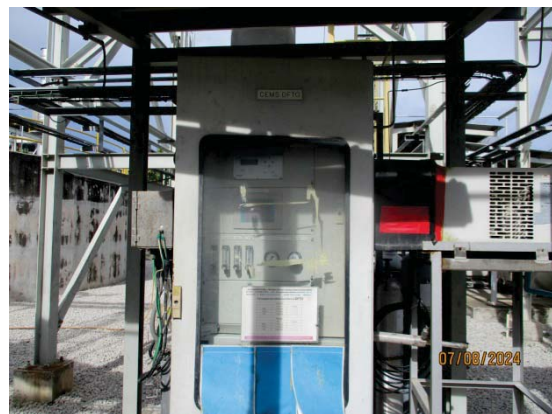
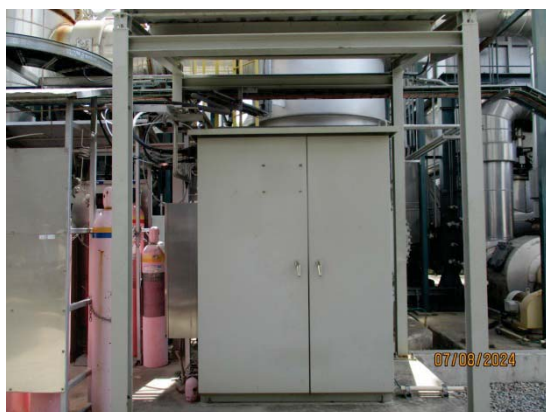
รูปที่ 4 ระบบ CEMs RTO หน่วยที่ 1 และหน่วยที่ 2

- จัดให้มีระบบติดตามตรวจสอบคุณภาพอากาศอย่างต่อเนื่อง (CEMs) ซึ่งทำให้ทราบความเข้มข้นของก๊าซออกไซด์ของไนโตรเจน (NO _x) ที่ระบายออกจากโครงการได้ตลอดเวลา	- บริษัทฯ ได้ติดตั้งระบบติดตามตรวจสอบคุณภาพอากาศอย่างต่อเนื่อง (CEMs) ที่ปล่องระบาย DFTO หน่วยที่ 1 และ 2 และปล่องระบาย RTO หน่วยที่ 1 และ 2 เรียบร้อยแล้ว และได้ทำการเชื่อมโยงข้อมูลไปยังศูนย์เฝ้าระวังและควบคุมคุณภาพสิ่งแวดล้อมของการนิคมอุตสาหกรรมแห่งประเทศไทยแล้ว	- ไม่มีปัญหาและอุปสรรค	<p>- รูปที่ 3.1-1 (รูปที่ 3 ระบบ CEMs ของ DFTO หน่วยที่ 1 และหน่วยที่ 2)</p> <p>- รูปที่ 3.1-1 (รูปที่ 4 ระบบ CEMs ของ RTO หน่วยที่ 1 และหน่วยที่ 2)</p>

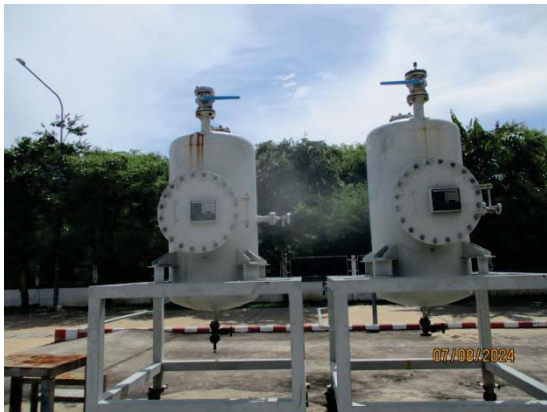
รูปที่ 5 หอดูดซับด้วยถ่านกัมมันต์
(Activated Carbon Adsorber)

3) ในกรณีที่มีการใช้งานหอดูดซับด้วยถ่านกัมมันต์ สำรองจะต้องควบคุมและตรวจสอบการทำงานของ ของหอดูดซับด้วยถ่านกัมมันต์ (Activated Carbon Adsorber) ให้มีประสิทธิภาพในการบำบัดให้มี ค่าสารอินทรีย์ระเหยรวม (Total VOCs) ที่ผ่าน การบำบัดไม่เกิน 200 ppm โดยโครงการจะ	- ปัจจุบันหอดูดซับด้วยถ่านกัมมันต์จะใช้เป็นหน่วย สำรองในกรณีที่ไม่สามารถส่งไอระเหยจากถังเก็บ วัตถุดิบและตัวทำละลาย จำนวน 8 ถัง ไปเผาที่ หอเผา (Flare) ของบริษัท กรุงเทพ ซินธิติกส์ จำกัด (BST Site 2) เท่านั้น โดยบริษัทฯ จะมีการตรวจวัด สารอินทรีย์ระเหยทั้งหมด (Total VOCs) หลังการใช้งาน	- ไม่มีปัญหาและ อุปสรรค	- ภาคผนวก ข.15 ขั้นตอนการใช้งาน หอดูดซับด้วยถ่านกัมมันต์

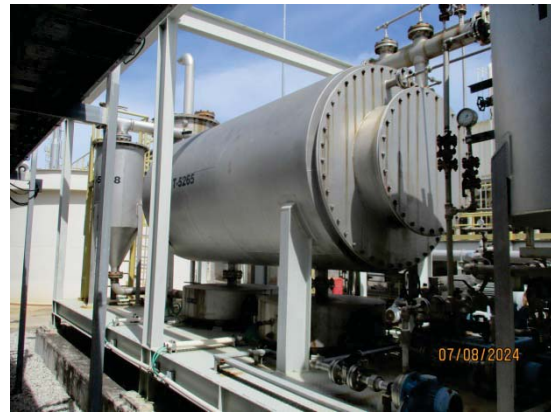
รูปที่ 6 ระบบบำบัดอากาศ
บริเวณระบบบำบัดน้ำเสีย

5) จัดให้มีระบบบำบัดอากาศทางชีวภาพในบริเวณระบบบำบัดน้ำเสียเพื่อบำบัดไอระเหยของสารตัวทำละลายที่ถูกส่งมายังระบบบำบัดน้ำเสียก่อนปล่อยออกสู่บรรยากาศ	- บริษัทฯ ได้จัดให้มีระบบบำบัดอากาศทางชีวภาพในบริเวณระบบบำบัดน้ำเสียเพื่อบำบัดไอระเหยของสารตัวทำละลายที่ถูกส่งมายังระบบบำบัดน้ำเสียก่อนปล่อยออกสู่บรรยากาศ	- ไม่มีปัญหาและอุปสรรค	- รูปที่ 3.1-1 (รูปที่ 6 ระบบบำบัดอากาศบริเวณระบบบำบัดน้ำเสีย)

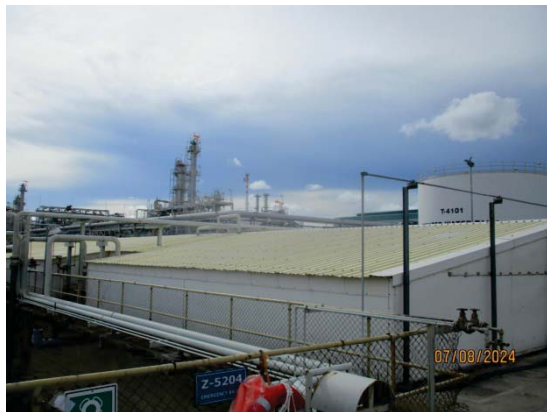
รูปที่ 7 การปิดคลุมบ่อรวบรวมน้ำเสีย

2. คุณภาพอากาศ 2.1 ทั่วไป (ต่อ)	7) จัดให้มีการปิดคลุมบ่อรวบรวมน้ำเสีย และติดตั้งระบบบำบัดอากาศบริเวณบ่อรวบรวมน้ำเสีย	- บริษัทฯ มีการปิดคลุมบ่อรวบรวมน้ำเสีย และติดตั้งระบบบำบัดอากาศบริเวณบ่อรวบรวมน้ำเสีย	- ไม่มีปัญหาและอุปสรรค	- รูปที่ 3.1-1 (รูปที่ 6 ระบบบำบัดอากาศบริเวณระบบบำบัดน้ำเสีย) - รูปที่ 3.1-1 (รูปที่ 7 การปิดคลุมบ่อรวบรวมน้ำเสีย)

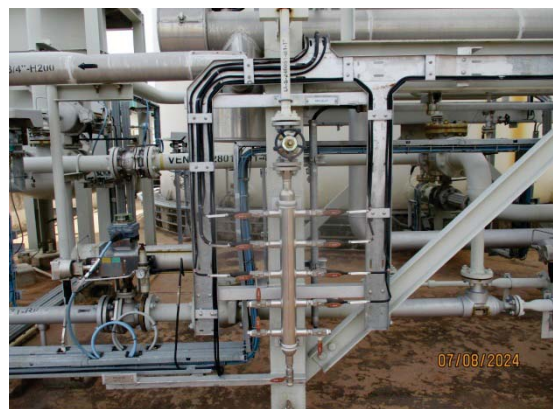
รูปที่ 52 Indicator วัดความดันบริเวณปั๊ม เครื่องกวน หรือปะเก็น

11.6 บริเวณส่วน ทำปฏิกิริยา (Polymerization)	- อุปกรณ์ต่างๆ เช่น บั๊ม เครื่องกวน ปะเก็น เป็นต้น เป็นชนิด Zero Leakage ตามมาตรฐาน API และ มี Indicator วัดความดัน เพื่อตรวจสอบการรั่วไหล ของวัตถุดิบและสารเคมี	- บริษัทฯ มีการติดตั้งอุปกรณ์ต่างๆ เช่น บั๊ม เครื่องกวน ปะเก็น ที่เป็นชนิด Zero Leakage ตามมาตรฐาน API และมี Indicator วัดความดัน เพื่อตรวจสอบการรั่วไหล ของวัตถุดิบและสารเคมี	- ไม่มีปัญหาและ อุปสรรค	- รูปที่ 3.1-1 (รูปที่ 52 Indicator วัด ความดันบริเวณบั๊ม เครื่องกวน หรือปะเก็น)

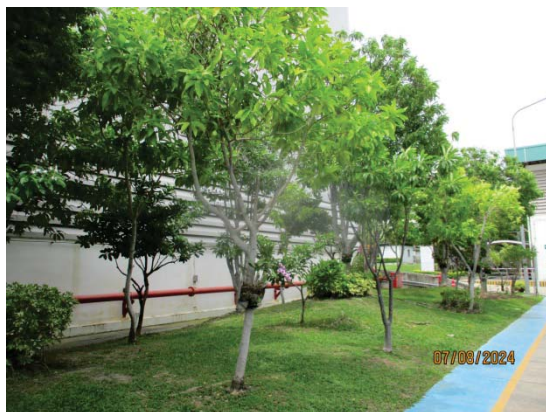
รูปที่ 61 พื้นที่สีเขียว

13. ทัศนียภาพ	- โครงการมีพื้นที่สีเขียว ประมาณ 6,389 ตารางเมตร (ร้อยละ 7.74 ของพื้นที่ทั้งหมด 82,539 ตารางเมตร)	- บริษัทฯ ได้ปลูกต้นไม้ เพื่อเป็นการเพิ่มพื้นที่สีเขียว ภายในโครงการ โดยมีพื้นที่สีเขียวคิดเป็นร้อยละ 11.84 ของพื้นที่ทั้งหมด	- ไม่มีปัญหาและ อุปสรรค	- รูปที่ 3.1-1 (รูปที่ 61 พื้นที่สีเขียว) - ภาคผนวก ข.107 พื้นที่สีเขียว
