รายงานผลการปฏิบัติตามมาตรการป้องกัน และแก้ไขผลกระทบสิ่งแวดล้อม

โครงการแหล่งผลิตก๊าซธรรมชาติสินภูฮ่อม จังหวัดอุดรธานี และจังหวัดขอนแก่น
(ระยะที่ 2 – การพัฒนารฐานผลิต ดี และส่วนต่อขยายท่อส่งก๊าซในแหล่งผลิต)

แปลงสัมปทาน E5N และ EU1 ระยะเจาะผลิต ของพีทีทีอีพี เอสพี จำกัด

ระหว่างเดือนกรกฎาคม-ธันวาคม พ.ศ. 2567

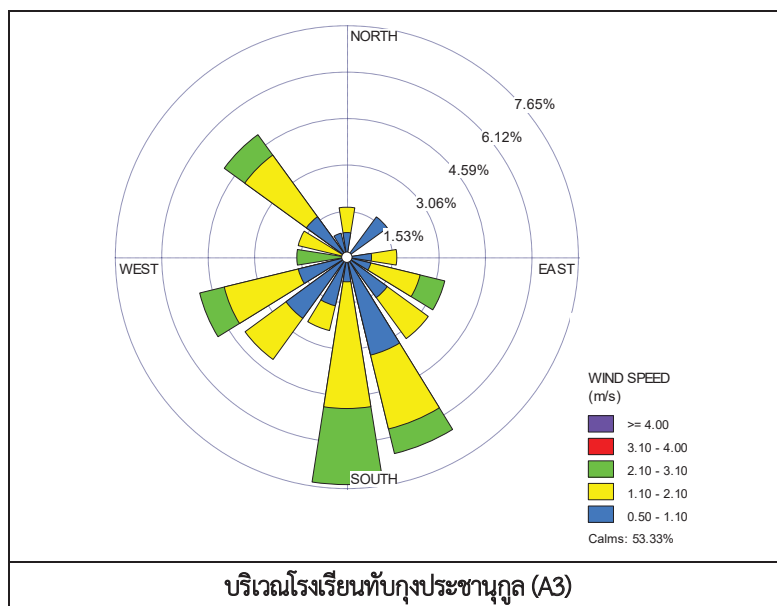
รูปที่ 3.4.1-4 ผังแสดงความเร็วลมเฉลี่ย และทิศทางลม (Wind Rose) บริเวณโรงเรียนทับกุงประจักษ์กุล (A3) ระหว่างวันที่ 5-10 สิงหาคม พ.ศ. 2567

สำหรับทิศทางและความเร็วลม พบว่า ส่วนใหญ่เป็นลมสงบ คิดเป็นร้อยละ 53.33 และรองลงมาเป็นลมพัดมาจากทิศใต้ (S) คิดเป็นร้อยละ 7.50 ด้วยความเร็วลมเฉลี่ย 0.9-2.2 เมตรต่อวินาที

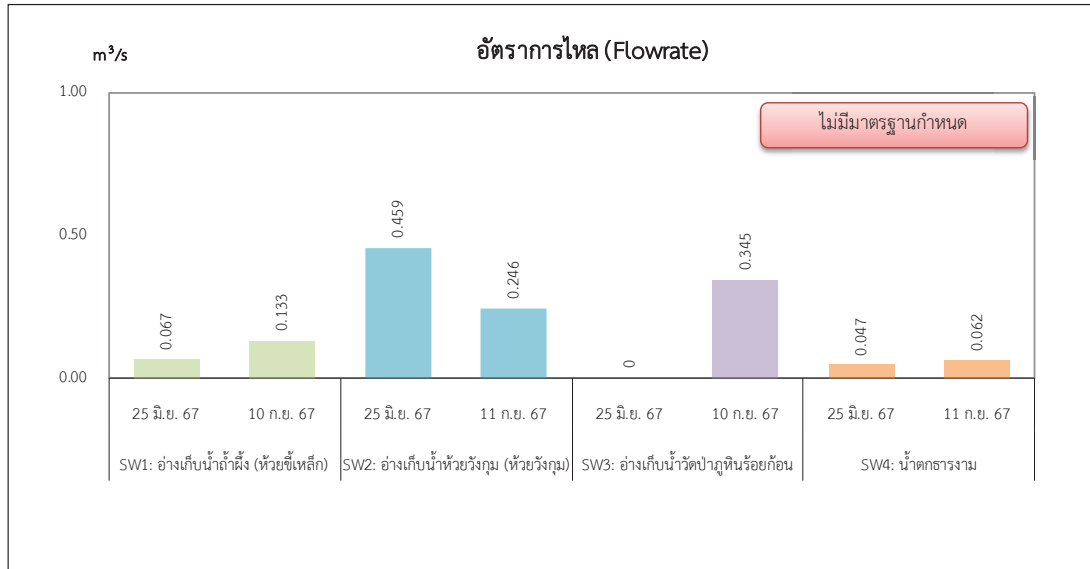
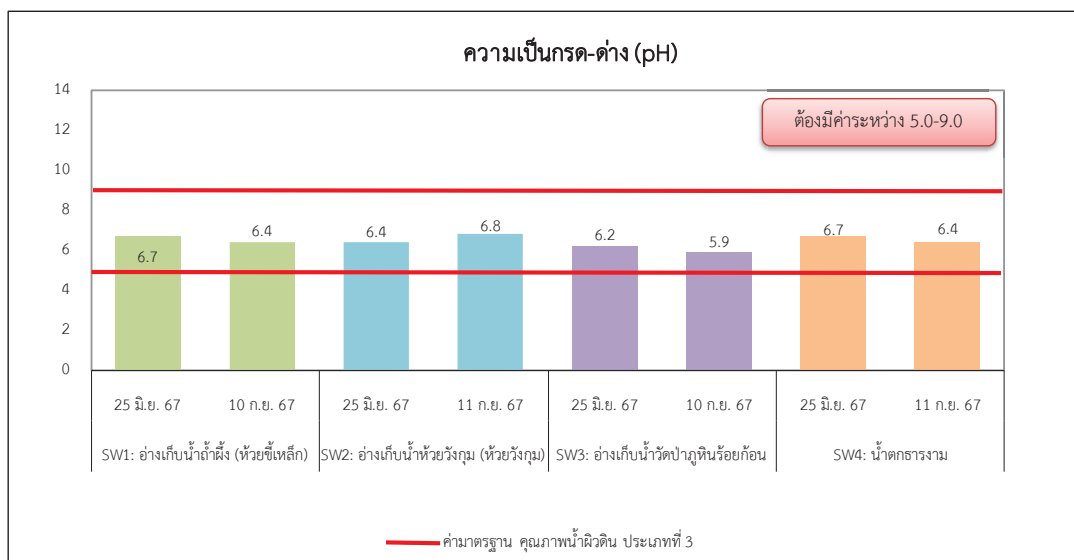
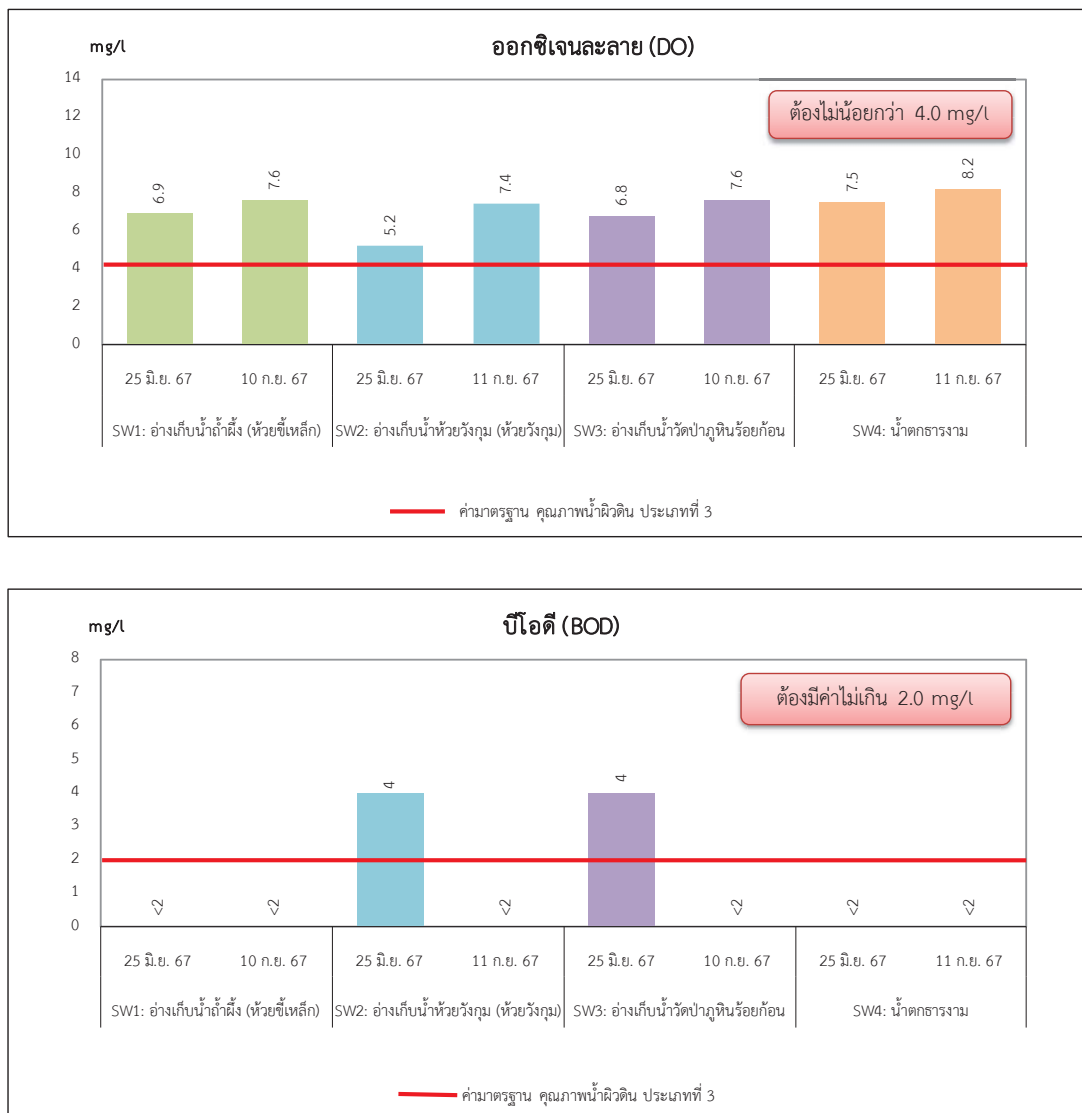
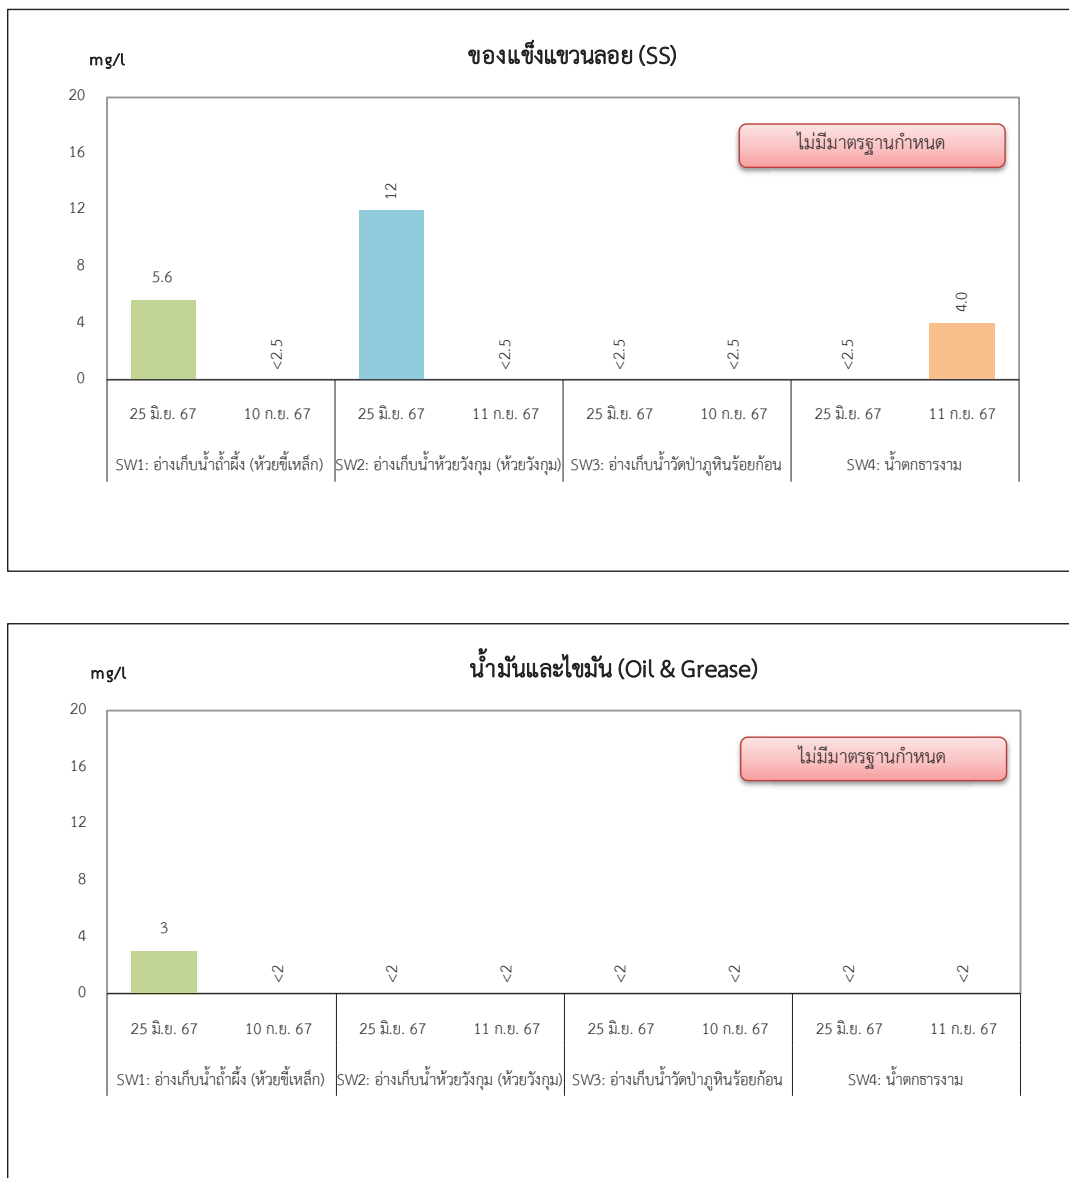
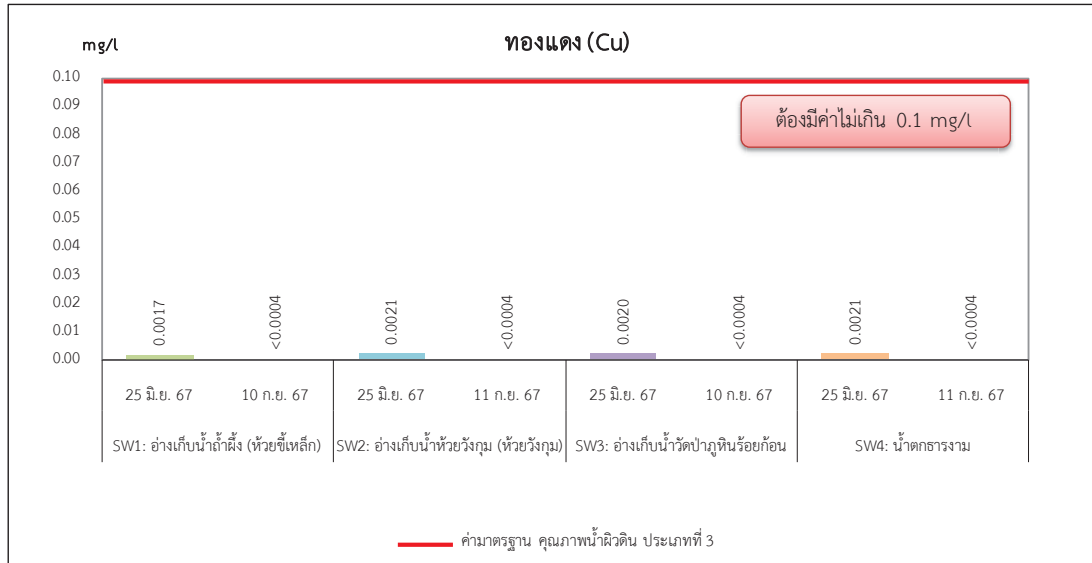
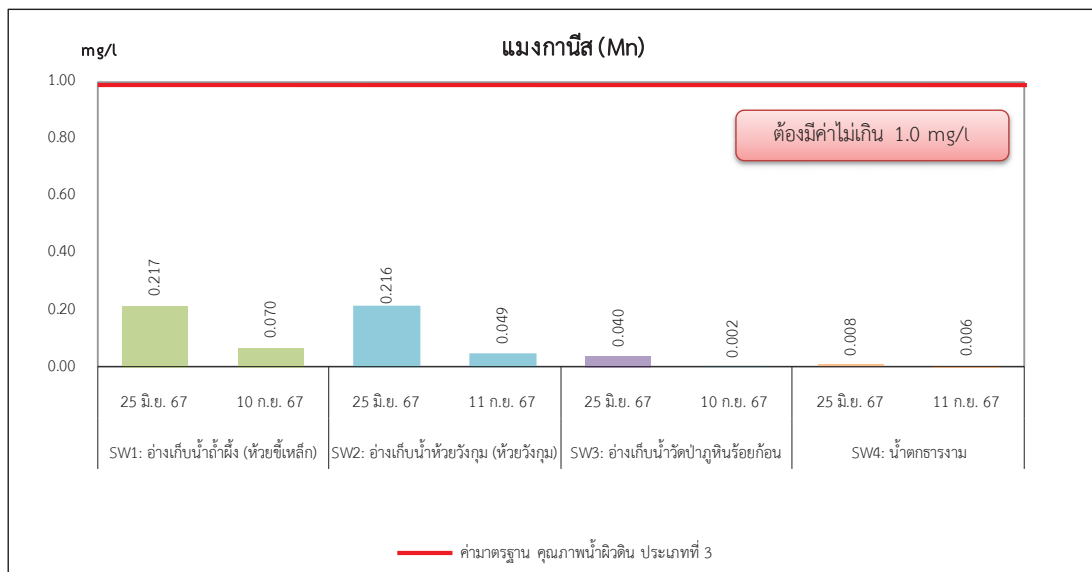
รูปที่ 3.4.3-3 กราฟผลการตรวจวัดคุณภาพน้ำผิวดิน โครงการแหล่งผลิตก๊าซธรรมชาติสินภู่อ้อม จังหวัดอุดรธานี และจังหวัดขอนแก่น (ระยะที่ 2 – การพัฒนาฐานผลิต ดี และส่วนต่อขยายท่อส่งก๊าซในแหล่งผลิต) แปลงสัมปทาน E5N และ EU1 ระยะเจาะผลิต เมื่อวันที่ 25 มิถุนายน 2567 และ เมื่อวันที่ 10 และ 11 กันยายน 2567

และเมื่อนำผลตรวจวัดคุณภาพน้ำผิวดินหลังจากเสร็จสิ้นการขุดเจาะ 1 เดือน ตรวจวัดเมื่อวันที่ 10 และ 11 กันยายน 2567 เปรียบเทียบกับค่ามาตรฐานพบว่า มีค่าอยู่ในเกณฑ์ประกาศคณะกรรมการสิ่งแวดล้อมแห่งชาติ ฉบับที่ 8 (พ.ศ.2537) เรื่อง กำหนดมาตรฐานคุณภาพน้ำในแหล่งน้ำผิวดิน (แหล่งน้ำประเภทที่ 3 แหล่งน้ำที่ได้รับน้ำทั้งจากกิจกรรมบางประเภทและสามารถเป็นประโยชน์เพื่อ 1) การอุปโภคและบริโภคโดยต้องผ่านการฆ่าเชื้อโรคตามปกติและผ่านกระบวนการปรับปรุงคุณภาพน้ำทั่วไปก่อน และ 2) การเกษตร) รายละเอียดผลการตรวจวัดแสดงดังตารางที่ 3.4.4-1

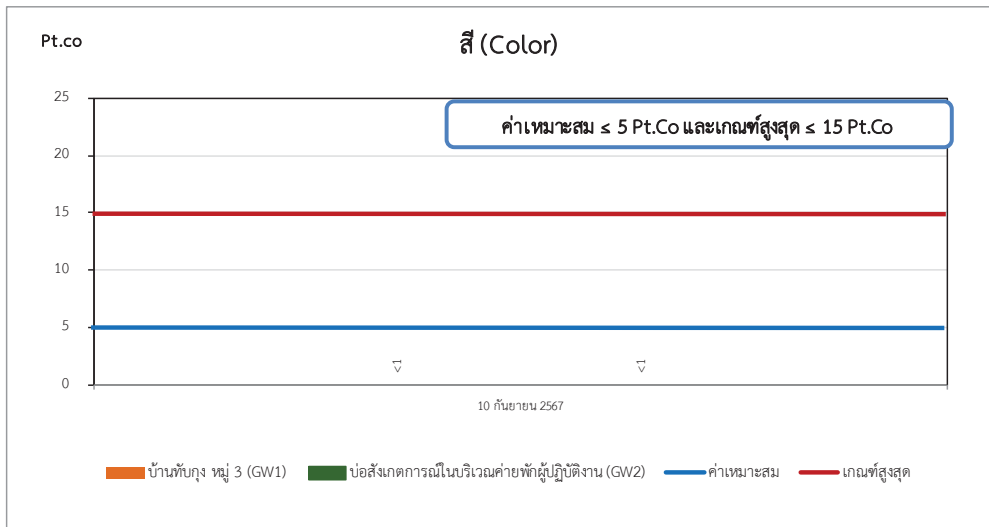
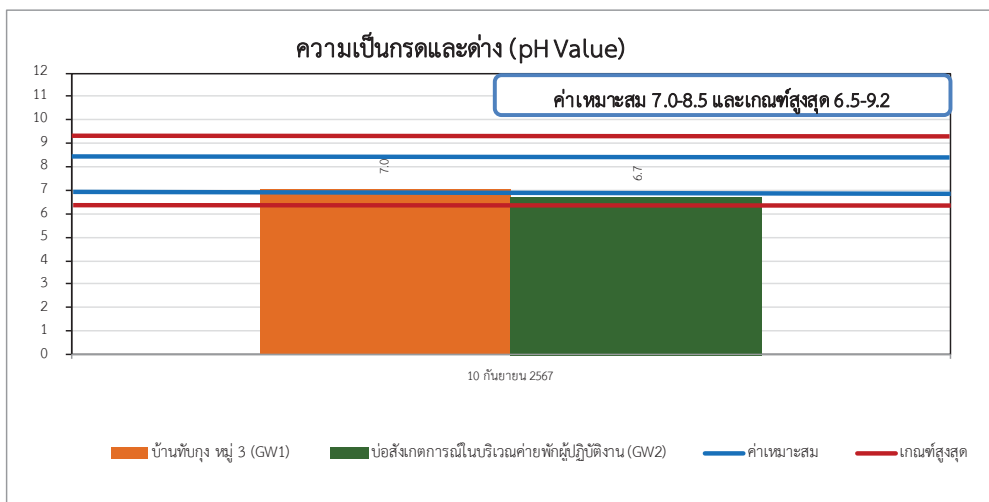
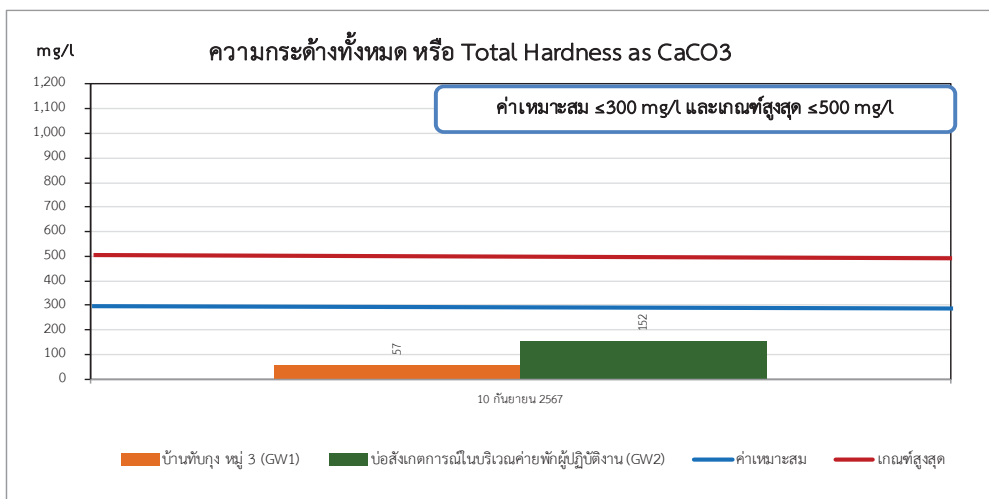
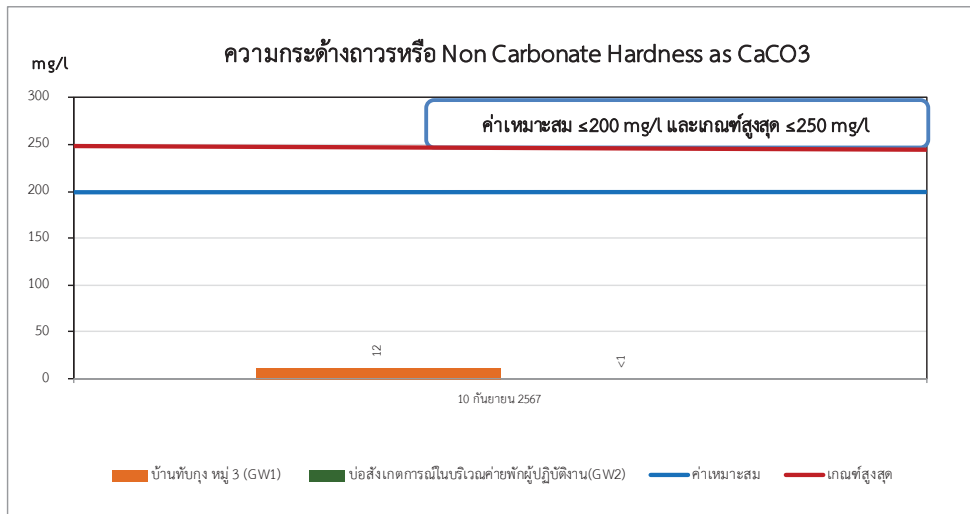
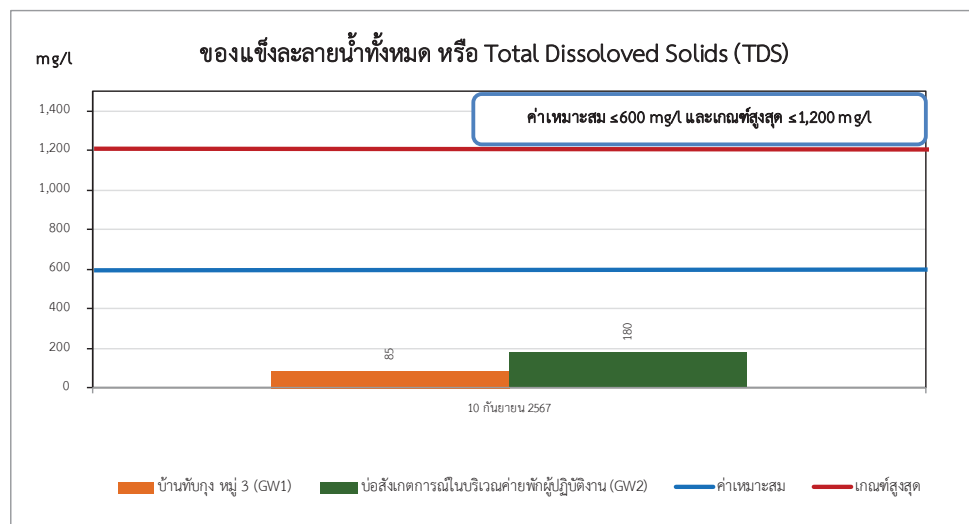
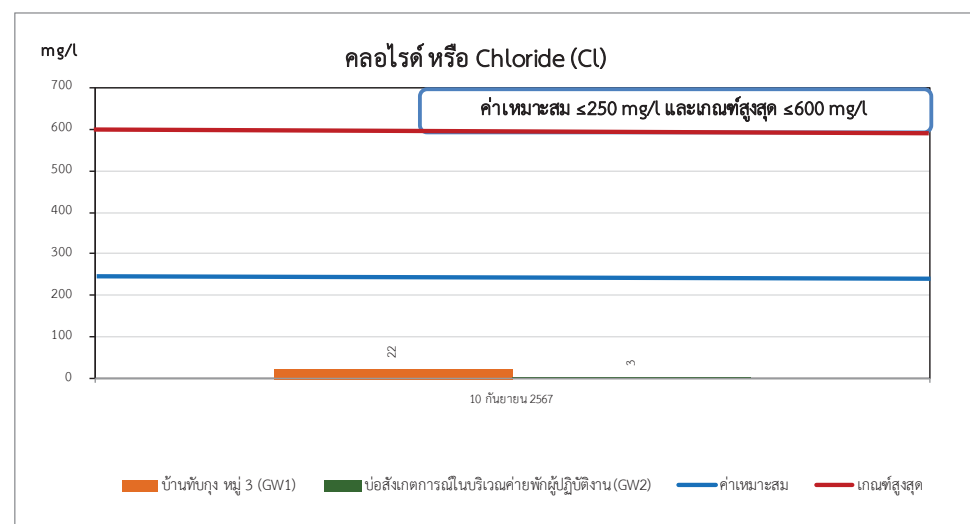
รูปที่ 3.4.4-3 กราฟผลการตรวจวัดคุณภาพน้ำใต้ดิน โครงการแหล่งผลิตก๊าซธรรมชาติสินภูฮ่อม จังหวัดอุดรธานี และจังหวัดขอนแก่น (ระยะที่ 2 – การพัฒนาฐานผลิต ดี และส่วนต่อขยายท่อส่งก๊าซในแหล่งผลิต) แปลงสัมปทาน E5N และ EU1 ระยะเจาะผลิต

สำหรับดัชนีคุณภาพน้ำที่ไม่อยู่ในเกณฑ์กำหนดที่เหมาะสม หรือ มีค่าไม่อยู่ในเกณฑ์อนุโลมสูงสุด ค่ามาตรฐานตามประกาศกระทรวงทรัพยากรธรรมชาติและสิ่งแวดล้อม เรื่อง กำหนดหลักเกณฑ์และมาตรการในทางวิชาการสำหรับการป้องกันด้านสาธารณสุขและป้องกันในเรื่องสิ่งแวดล้อมเป็นพิษ พ.ศ. 2551 ลงวันที่ 21 พฤษภาคม 2551 และตามประกาศคณะกรรมการสิ่งแวดล้อมแห่งชาติ ฉบับที่ 20 พ.ศ. 2543 ออกตามความในพระราชบัญญัติส่งเสริมและรักษาคุณภาพสิ่งแวดล้อมแห่งชาติ พ.ศ. 2535 เรื่อง กำหนดมาตรฐานคุณภาพน้ำใต้ดิน ลงวันที่ 15 กันยายน 2543 นั้น สอดคล้องกับผลการศึกษาในรายงานการประเมินผลกระทบสิ่งแวดล้อมของโครงการฯ ที่พบค่าดัชนีข้างต้นมีค่าเกินเกณฑ์มาตรฐานฯ กำหนด ซึ่งมีผลมาจากสภาพธรรมชาติของคุณภาพน้ำใต้ดินในบริเวณดังกล่าว นอกจากนี้เมื่อพิจารณาผลการศึกษาสภาพทางธรณีวิทยาใน “โครงการศึกษาลักษณะทางอุทกธรณีวิทยาและทบทวนระบบการติดตามตรวจสอบคุณภาพน้ำใต้ดิน (ระยะที่ 2)” บริเวณฐานผลิตและสถานีผลิตก๊าซธรรมชาติสินภูฮ่อม ระหว่างปี พ.ศ. 2556-2557 พบว่า คุณภาพน้ำใต้ดินในบริเวณพื้นที่โครงการฯ ได้รับอิทธิพลจากลักษณะพื้นฐานทางอุทกธรณีวิทยาของหน่วยหินพระวิหาร และหินผกจากหน่วยหินพระวิหาร จะมีปริมาณโลหะหนัก เช่น ตะกั่ว ทองแดง สังกะสี หรือ แมงกานีส โดยอาจจะอยู่ในรูปของ ตะกั่ว/ทองแดงซัลไฟด์ ซึ่งเป็นคุณสมบัติเฉพาะทางเคมีตามธรรมชาติ ดังนั้น คุณภาพน้ำใต้ดินจึงได้รับอิทธิพลจากลักษณะพื้นฐานทางอุทกธรณีวิทยาของหน่วยหินพระวิหาร และหินผกจากหน่วยหินพระวิหาร เป็นสาเหตุให้ความกระด้าง ปริมาณแมงกานีส และตะกั่วค่อนข้างสูง ด้วยเหตุผลข้างต้นแสดงให้เห็นว่าปัจจัยที่ส่งผลกระทบต่อค่าปริมาณโลหะหนักมีค่าสูงมาจากสภาพธรรมชาติมากกว่าความเปลี่ยนแปลงจากกิจกรรมของโครงการฯ รายละเอียดผลการตรวจวัดแสดงดังตารางที่ 3.4.1-1

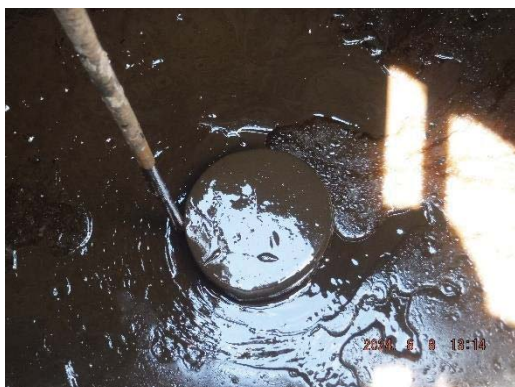
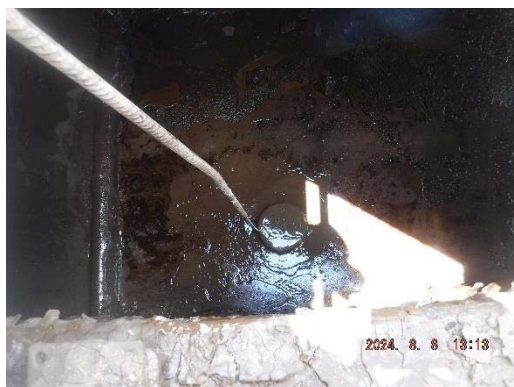
Cutting Pit at PH-14 Well Pad D

ผลการตรวจวิเคราะห์คุณภาพกากน้ำโคลนในบ่อกักเก็บกากของเสีย พบว่า ผลการตรวจวิเคราะห์ส่วนใหญ่มีค่าอยู่ในเกณฑ์มาตรฐานตามประกาศกระทรวงอุตสาหกรรม เรื่อง การกำจัดสิ่งปฏิกูลหรือวัสดุที่ไม่ใช้แล้ว พ.ศ. 2566 ประกาศในราชกิจจานุเบกษา เล่ม 140 ตอนพิเศษ 126ง ลงวันที่ 31 พฤษภาคม พ.ศ. 2566 ยกเว้นค่าแบเรียม (Ba) สำหรับการวิเคราะห์ TTLC ดังนั้นคุณภาพกากน้ำโคลนนี้ จึงถูกจัดเป็นของเสียอันตราย (Hazardous Waste) ดังแสดงในตารางที่ 3.4.8-1 อย่างไรก็ตาม โครงการฯ ไม่ได้มีการปล่อยของเสียที่เกิดจากการขุดเจาะออกสู่ภายนอกแต่อย่างใด หากแต่โครงการได้รวบรวมกากของเสียไว้ใน Water Pit ก่อนขนส่งและกำจัดโดย บริษัท ปูนซีเมนต์ไทย (แก่งคอย) จำกัด ซึ่งเป็นผู้ได้รับอนุญาตให้ทำการขนส่งและกำจัดจากกรมโรงงานอุตสาหกรรม

8. ของเสียการเจาะ (ต่อ)	พื้นที่ฐานผลิต ดี	วันที่ตรวจวัดวันที่ 8 สิงหาคม 2567	- ตรวจสอบปริมาณพื้นที่ที่มีการขุดเจาะแต่ละหลุมเสร็จ	8.2	- ผลการตรวจวิเคราะห์คุณภาพกาน้ำโคลน ในบ่อกักเก็บกากของเสียพบว่า ผลการตรวจวิเคราะห์ส่วนใหญ่มีค่าอยู่ในเกณฑ์มาตรฐานตามประกาศกระทรวงอุตสาหกรรม เรื่องการกำจัดสิ่งปฏิกูลหรือวัสดุที่ไม่ใช้แล้ว พ.ศ. 2566 ยกเว้นค่าเบรียม (Ba) สำหรับการวิเคราะห์ TTLC ดังนั้นคุณภาพกาน้ำโคลนนี้ จึงถูกจัดเป็นของเสียอันตราย (Hazardous Waste) อย่างไรก็ตามโครงการฯ ไม่ได้มีการปล่อยของเสียที่เกิดจากการขุดเจาะออกสู่ภายนอกแต่อย่างใด หากแต่โครงการได้รวบรวมกากของเสียไว้ใน Water Pit ก่อนขนส่งและกำจัดโดย บริษัทปูนซีเมนต์ไทย (แ่งคอย) จำกัด ซึ่งเป็นผู้ได้รับอนุญาตให้ทำการขนส่งและกำจัดจากกรมโรงงานอุตสาหกรรม
