## บทที่ 2

### การตรวจสอบการปฏิบัติตามมาตรการป้องกันและ แก้ไขผลกระทบสิ่งแวดล้อม

บริษัทที่ปรึกษาฯ ดำเนินการตรวจสอบการปฏิบัติตามมาตรการป้องกันและแก้ไขผลกระทบสิ่งแวดล้อม (ระยะดำเนินการ) โครงการเหมืองแร่หินอุตสาหกรรมชนิดหินปูน เพื่ออุตสาหกรรมก่อสร้าง ประทานบัตรที่ 30988/16145 (คำขอประทานบัตรที่ 2/2554) ของบริษัท ศิลาแลง จำกัด ตามที่กำหนดในมาตรการป้องกันและแก้ไขผลกระทบสิ่งแวดล้อม และมาตรการติดตามตรวจสอบผลกระทบสิ่งแวดล้อม แนบท้ายหนังสือแจ้งผลการพิจารณารายงานฯ ที่ ทส 1009.2/3073 ลงวันที่ 12 มีนาคม 2558 (ภาคผนวกที่ 1) โดยวิธี Walkthrough Survey เมื่อวันที่ 18-21 พฤศจิกายน 2567 รวมทั้งการตรวจสอบเอกสารที่เกี่ยวข้อง และการถ่ายภาพประกอบ

โครงการเหมืองแร่หินอุตสาหกรรมชนิดหินปูน เพื่ออุตสาหกรรมก่อสร้าง

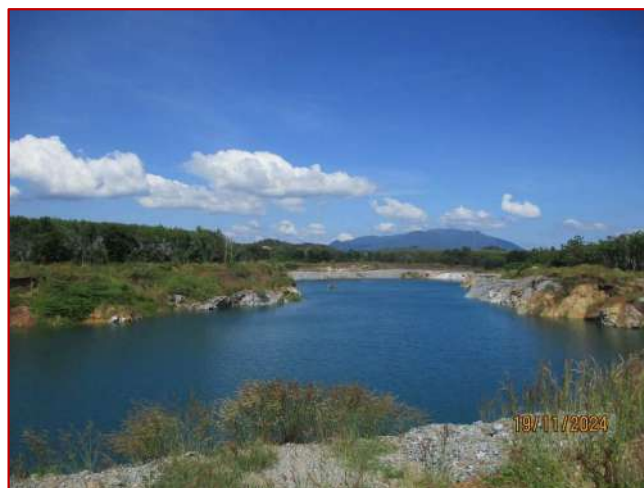
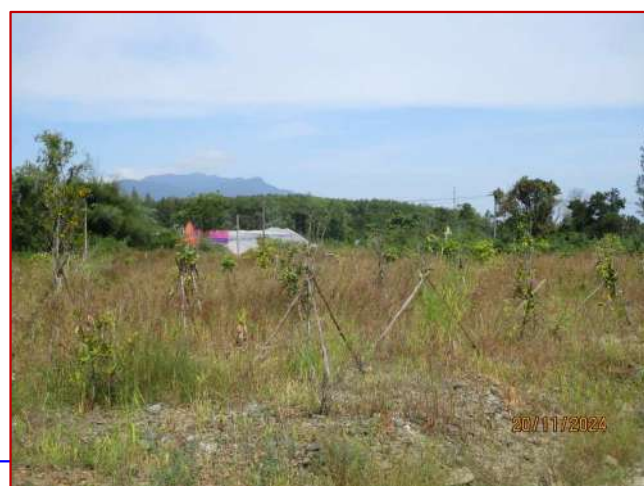
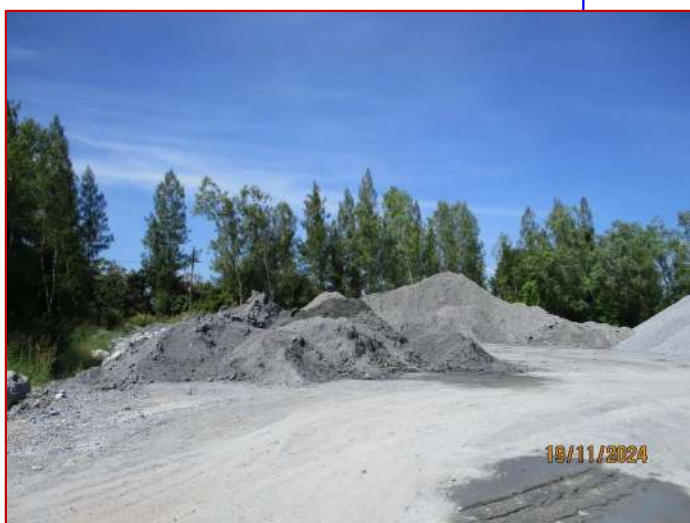
2. กำหนดพื้นที่เว้นเขตไม่ทำเหมืองหรือพื้นที่ไม่มีกิจกรรมการทำเหมืองห่างขอบเขตพื้นที่โครงการโดยรอบ เป็นระยะทางไม่น้อยกว่า 10 เมตร	- ทางโครงการเว้นเขตไม่ทำเหมืองห่างจากขอบแปลงประทานบัตรเป็นระยะ 10 เมตร	- ไม่มี	- รูปที่ 2.2-1 แสดงพื้นที่กิจกรรมต่างๆ ตามที่แผนผังโครงการกำหนด

3. กำหนดพื้นที่เว้นเขตไม่ทำเหมืองห่างจากทางสาธารณประโยชน์ และทางน้ำ (คลองน้ำโจน) เป็นระยะทางไม่น้อยกว่า 50 เมตร	- ทางโครงการเว้นเขตไม่ทำเหมืองห่างจากทางสาธารณะและทางน้ำ (คลองน้ำโจน) เป็นระยะ 50 เมตร	- ไม่มี	- รูปที่ 2.2-1 แสดงพื้นที่กิจกรรมต่างๆ ตามที่แผนผังโครงการกำหนด

1. กำหนดพื้นที่เวนเขตไม่ทำเหมือง ห่างจากทางน้ำ (คลองน้ำโจน) เป็นระยะห่าง ไม่น้อยกว่า 50 เมตร	- กำหนดแนวเวนเขตพื้นที่ไม่ทำเหมืองห่าง จากทางน้ำ (คลองน้ำโจน) ในระยะ 50 เมตร	- ไม่มี	- รูปที่ 2.2-1 แสดงพื้นที่ กิจกรรมต่างๆ ตามที่ แผนผังโครงการกำหนด

พื้นที่ทำเหมืองด้านทิศเหนือ

พื้นที่ทำเหมืองด้านทิศใต้

พื้นที่เก็บกองเปลือกดิน

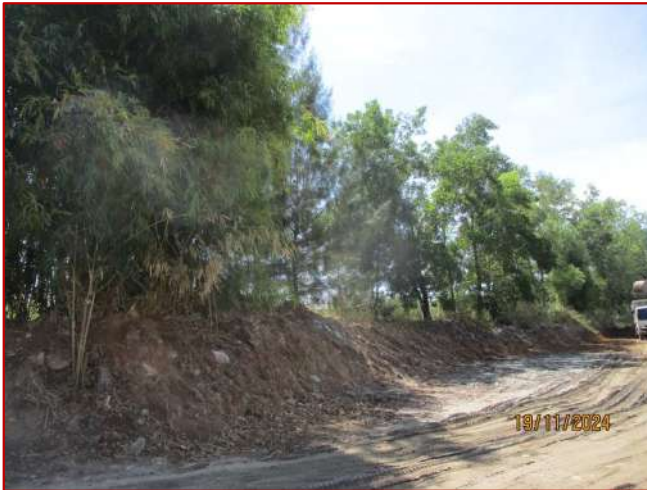
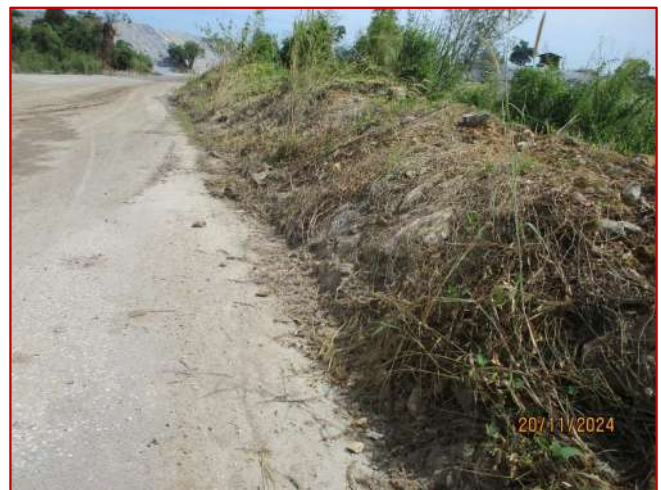
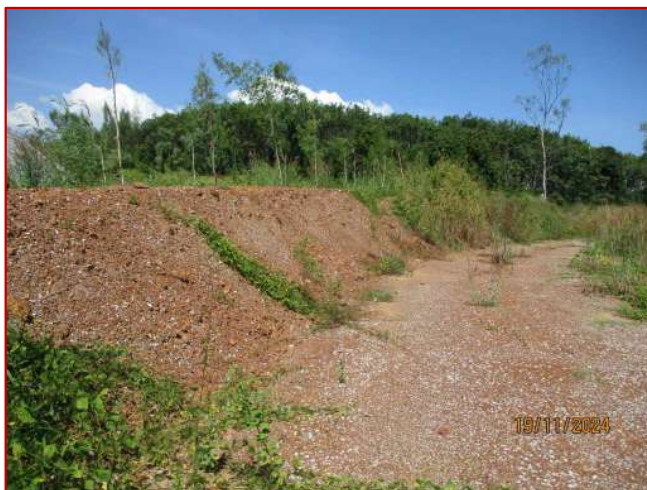
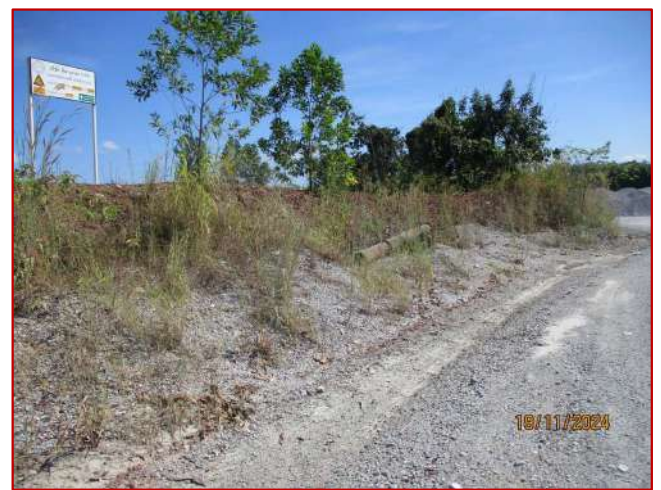
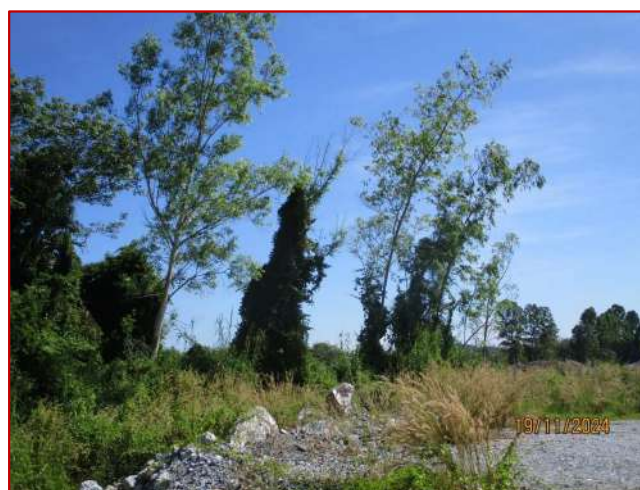
## รูปที่ 2.2-2 การสร้างคั่นทำนบดินในบริเวณพื้นที่โครงการ

4. จัดสร้างคันทำนบและคูระบายน้ำรอบพื้นที่โครงการด้านทิศเหนือต่อเนื่องมาทิศตะวันออกและต่อเนื่องมาทิศใต้ รอบพื้นที่ทำเหมืองด้านทิศใต้และทิศเหนือ รอบพื้นที่เก็บกองเปลือกดิน และเลียบบนแนวคลองน้ำโจนในพื้นที่โครงการ โดยกำหนดให้คันทำนบดินมีความกว้างที่ฐานประมาณ 6 เมตร สูง 1.5 เมตร และสันคันทำนบกว้าง 2 เมตร ส่วนคูระบายน้ำกำหนดให้มีขนาดความลึก 1 เมตร ความกว้างด้านบนประมาณ 2 เมตร ท้องร่องกว้าง 1 เมตร พร้อมทั้งปลูกพืชคลุมดิน เช่น หญ้าแฝก พืชตระกูลถั่ว และปลูกไม้ยืนต้น เช่น สนประดิพัทธ์ สารภีทะเล ยมหอม ตะเคียนทอง และพญาสัตบรรณ เป็นต้น หรือชนิดพันธุ์ไม้ท้องถิ่นในพื้นที่ตามความเหมาะสมคันทำนบดิน จำนวน 1 แถว โดยปลูกแบบสลับฟันปลา มีระยะห่างระหว่างต้นและแถว 1x2 เมตร	- สร้างคันทำนบดินรอบพื้นที่โครงการด้านทิศเหนือต่อเนื่องมาทางด้านทิศตะวันออกและทิศใต้ รอบพื้นที่เก็บกองเปลือกดิน และบริเวณด้านที่เลียบบนแนวคลองน้ำโจน - ปลูกต้นสนประดิพัทธ์ และยูคาลิปตัสบริเวณคันทำนบดินด้านทิศตะวันตก - ปลูกต้นสนประดิพัทธ์ กระถินเทพา และมะฮอกกานีใบใหญ่ บนคันทำนบดินทางด้านทิศเหนือ ทิศตะวันออก และทิศใต้ - ทำการขุดคูระบายน้ำบริเวณริมเส้นทางขนส่งแร่	- ไม่มีการสร้างคันทำนบและคูระบายน้ำรอบพื้นที่ทำเหมืองเนื่องจากมีข้อจำกัดในด้านพื้นที่ ประกอบกับใช้พื้นที่ต่ำสุดของบ่อเหมืองเป็นบ่อรองรับน้ำ (Sump) ก่อนจะสูบระบายไปยังบ่อดักตะกอนทางด้านทิศใต้ ให้ตกตะกอนเป็นน้ำใสก่อนนำไปใช้ประโยชน์ต่อไป	- รูปที่ 2.2-2 การสร้างคันทำนบดินในบริเวณพื้นที่โครงการ

3. จัดสร้างคันทำนบดินและ คูระบายน้ำบริเวณขอบเขตพื้นที่โครงการทาง ด้านทิศตะวันตก โดยกำหนดให้คันทำนบดิน มีขนาดความกว้างที่ฐานประมาณ 8 เมตร สูง 2 เมตร สันคันทำนบด้านบนกว้าง 3 เมตร ส่วนคูระบายน้ำ กำหนดให้มีขนาดความกว้าง ด้านบนประมาณ 2 เมตร ลึก 1 เมตร ท้องร่อง กว้าง 1 เมตร พร้อมทั้งปลูกพืชคลุมดิน เช่น หญ้าแฝก พืชตระกูลถั่ว และปลูกไม้ยืนต้น เช่น สนประดิพัทธ์ สารภีทะเล ยมหอม ตะเคียนทอง และพญาสัตบรรณ เป็นต้น หรือ ชนิดพันธุ์ไม้ท้องถิ่นในพื้นที่ตามความเหมาะสม บนคันทำนบดิน จำนวน 2 แถว โดยปลูก แบบสลับฟันปลา มีระยะห่างระหว่างต้นและ แถว 2x2 เมตร เพื่อป้องกันการชะล้างพัง ทลายของหน้าดินบนคันทำนบดิน	- สร้างคันทำนบดินตามแนวเขตพื้นที่ โครงการด้านทิศตะวันตก - ปลูกสนประดิพัทธ์ และยูคาลิปตัส บนคัน ทำนบดินทางด้านทิศตะวันตกบริเวณ พื้นที่เก็บกองเปลือกดิน - ทำการขุดคูระบายน้ำบริเวณริมเส้นทาง ขนส่งแร่	- ไม่มี	- รูปที่ 2.2-2 การสร้างคัน ทำนบดินในบริเวณพื้นที่ โครงการ

3. ตรวจสอบเสถียรภาพคันทำนบดินและปรับปรุงให้มีความมั่นคงแข็งแรงอยู่เสมอ	- ทำการตรวจสอบสภาพคันทำนบดินให้มีความมั่นคงแข็งแรงอยู่เสมอ	- ไม่มี	- รูปที่ 2.2-2 การสร้างคันทำนบดินในบริเวณพื้นที่โครงการ

- คั่นทำนบดินและไม้ยืนต้นบริเวณพื้นที่ทำเหมืองด้านทิศใต้

- คั่นทำนบดินและไม้ยืนต้นบริเวณพื้นที่ทำเหมืองด้านทิศเหนือ

- คั่นทำนบดินและไม้ยืนต้นบริเวณพื้นที่เก็บกองเปลือกดิน

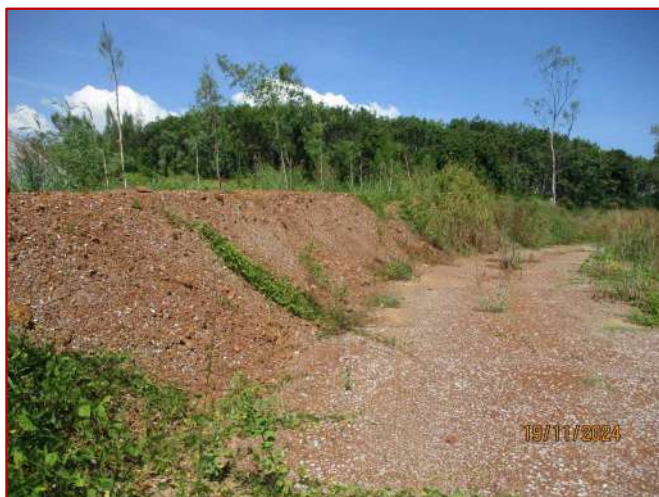
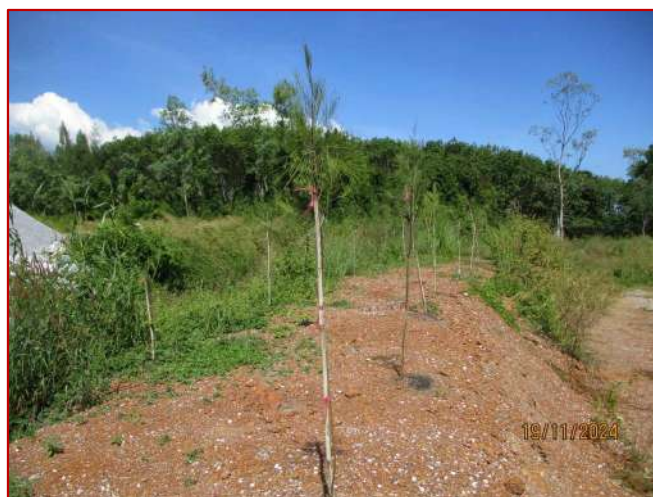
รูปที่ 2.2-2 (ต่อ) การสร้างคั่นทำนบดินในบริเวณพื้นที่โครงการ

- คั่นทำนบดินและไม้ยืนต้นบริเวณด้านที่เสียคลองน้ำโจน

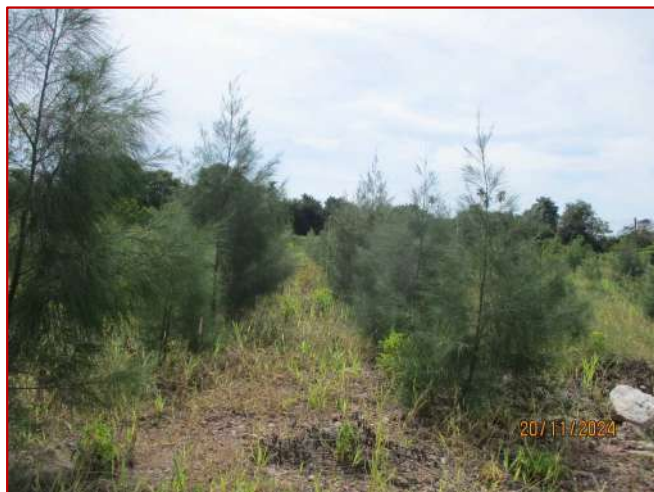
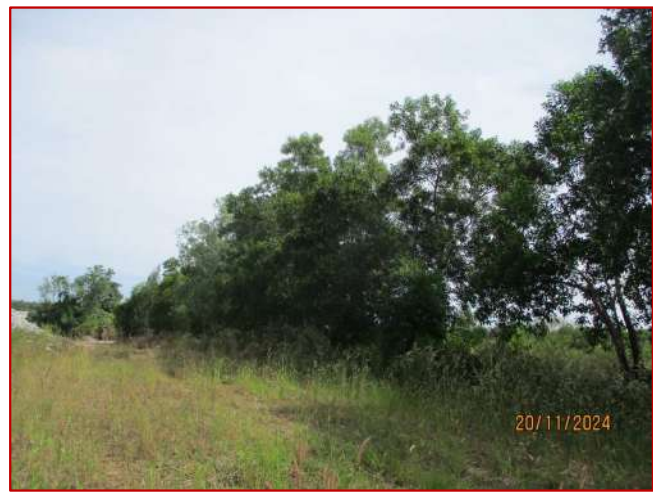
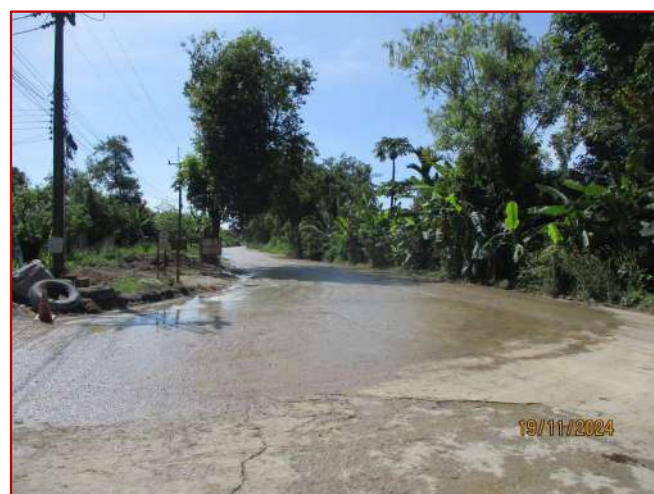
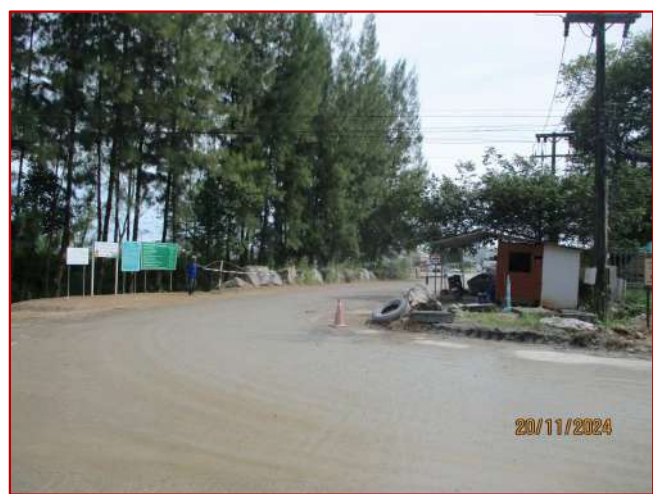
รูปที่ 2.2-3 การปลูกไม้ยืนต้นบริเวณพื้นที่ไม่มีกิจกรรมการทำเหมือง และบริเวณริมเส้นทางขนส่งแร่

ทางหลวงจังหวัด รย.0206

ทางเข้า-ออกของโครงการ

1. ควรจัดทำกล่องรับเรื่องร้องเรียนหรือกล่องรับความคิดเห็นติดตั้งบริเวณศาลาประจำหมู่บ้าน
2. ควรดูแลตัวหนังสือบนแผ่นป้ายสำหรับแจ้งเรื่องร้องเรียน ป้ายเตือนต่างๆ ให้ชัดเจนอยู่เสมอ
3. ควรปลูกไม้ยืนต้นเพิ่มเติมบริเวณคันทำนบทางด้านทิศตะวันออกให้ต่อเนื่องจากแนวที่ปลูกไว้เดิม
4. ควรพัฒนาหน้าเหมืองให้มีลักษณะเป็นขั้นบันได พร้อมทั้งควบคุมความลาดชันสุดท้ายของหน้าเหมืองไม่เกิน 45 องศา

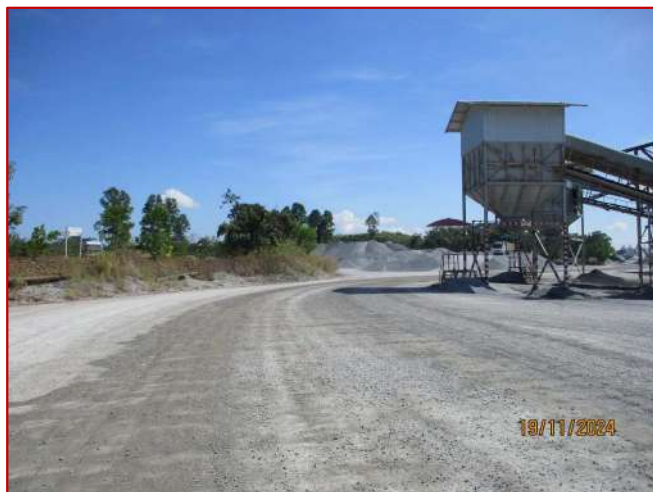
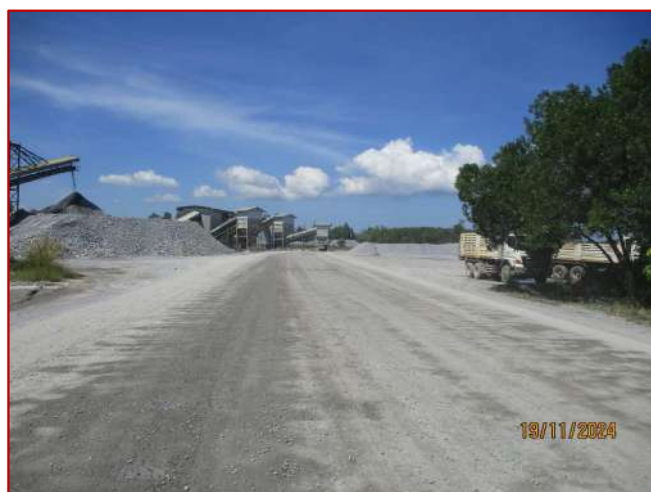
3. พัฒนาเส้นทางลำเลียงแร่ในพื้นที่โครงการให้เป็นถนนหินบดอัดแน่น พร้อมทั้งดูแลรักษาสภาพเส้นทางให้สามารถใช้งานได้ดีอยู่เสมอ	- ปรับปรุงเส้นทางลำเลียงแร่ในพื้นที่โครงการให้เป็นถนนหินบดอัดแน่น และดูแลรักษาสภาพเส้นทางให้สามารถใช้งานได้ดียิ่งขึ้น - ปรับปรุงถนนเข้า-ออกพื้นที่โครงการที่เชื่อมต่อกับทางหลวงจังหวัด รย.0206 เป็นถนนคอนกรีต	- ไม่มี	- รูปที่ 2.2-4 เส้นทางลำเลียงแร่ในเขตพื้นที่โครงการ

4. ดูแลรักษาสภาพเส้นทางขนส่งแร่ให้อยู่ในสภาพที่ใช้งานดีอยู่เสมอ หากตรวจสอบว่าเกิดการชำรุดเสียหายจากการขนส่งแร่ของโครงการ ทางโครงการต้องร่วมกับหน่วยงานที่เกี่ยวข้องดำเนินการซ่อมแซมและปรับปรุงโดยเร่งด่วน	- ดูแลรักษาเส้นทางขนส่งแร่ให้อยู่ในสภาพใช้งานได้ดีอยู่เสมอ	- ไม่มี	- รูปที่ 2.2-4 เส้นทางลำเลียงแร่ในเขตพื้นที่โครงการ

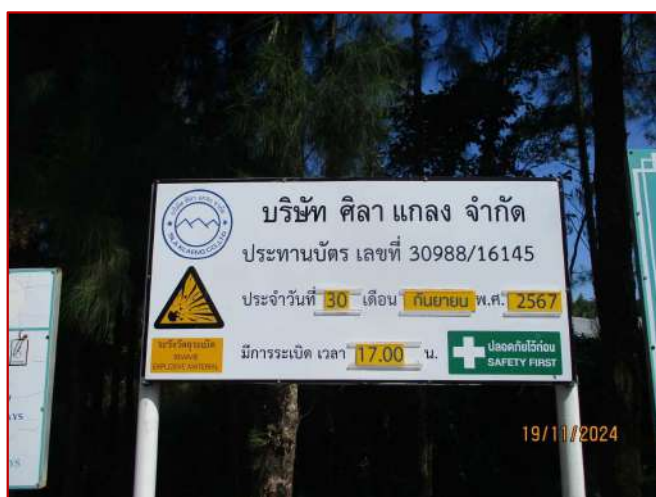
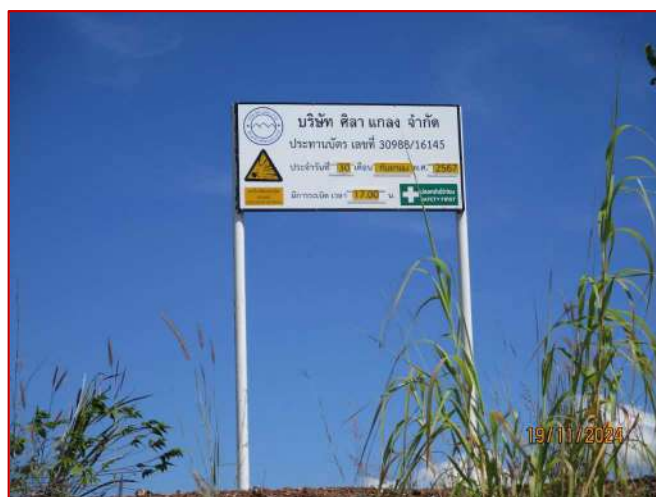
รูปที่ 2.2-5 ป้ายแจ้งเตือนเวลาทำการระเบิดแร่

2. จัดทำป้ายเตือน “อันตรายจากการ ระเบิด” พร้อมทั้งระบุช่วงเวลาทำการระเบิด (16.00-17.00 น.) ติดตั้งไว้บริเวณริมถนน สาธารณะประโยชน์ที่อยู่ติดกับขอบแปลงของ พื้นที่โครงการทางด้านทิศเหนือ ถนนลาดยาง สาธารณะประโยชน์ด้านทิศตะวันออกเฉียงใต้ และถนนทางหลวงจังหวัดหมายเลข รย. 0206 ในช่วงใกล้เขตประต่านบัตร (หลักหมุดที่ 5) ให้สามารถมองเห็นได้อย่างชัดเจน	- ติดตั้งป้ายเตือนอันตรายจากการระเบิด พร้อมทั้งระบุช่วงเวลาทำการระเบิด แร่(16.00-17.00 น.) บริเวณริมทาง สาธารณะด้านทิศตะวันออกเฉียงใต้ และ บริเวณริมทางหลวงจังหวัด รย.0206	- ไม่มี	- รูปที่ 2.2-5 ป้ายแจ้งเตือน เวลาทำการระเบิดแร่

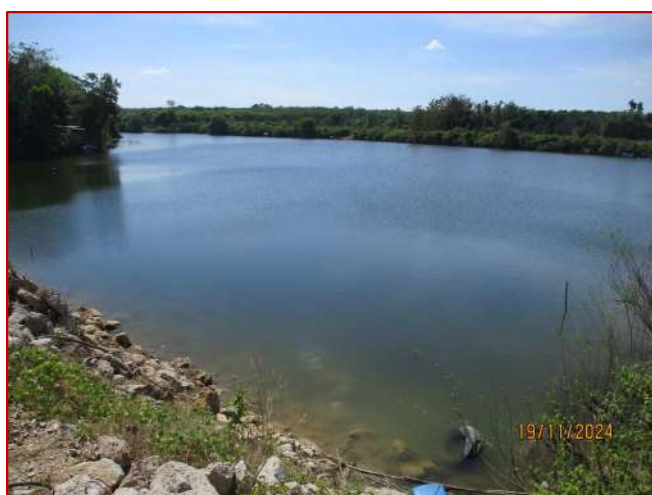
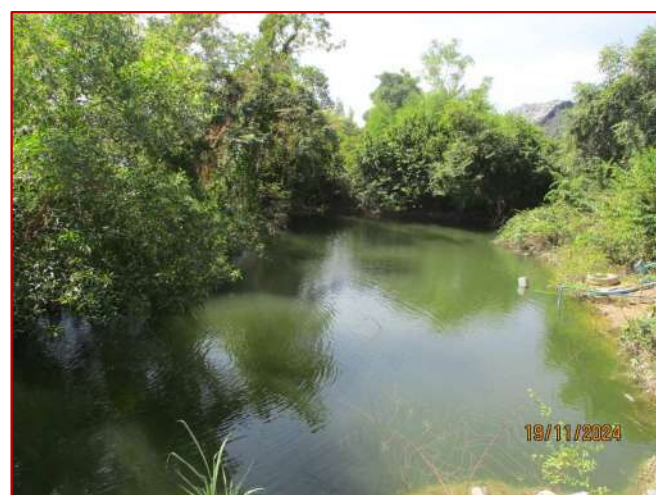
รูปที่ 2.2-6 บ่อตกตะกอน

มาตรการป้องกัน และแก้ไขผลกระทบสิ่งแวดล้อม	รายละเอียดการปฏิบัติ ตามมาตรการฯ	ปัญหา/อุปสรรคที่ ไม่สามารถปฏิบัติ และข้อเสนอแนะ	ภาพประกอบ/ เอกสารอ้างอิง
4. จัดสร้างบ่อดักตะกอน ขนาดเนื้อที่ 1 ไร่ ลึกประมาณ 5 เมตร จำนวน 2 บ่อ (บ 1, บ 3) และขนาดเนื้อที่ 0.5 ไร่ ลึกประมาณ 5 เมตร จำนวน 1 บ่อ (บ 2) เพื่อรองรับน้ำจากพื้นที่เก็บกองเปลือกดิน และพื้นที่เว้นเขตไม่ทำเหมืองและพื้นที่ไม่มีกิจกรรมการทำเหมืองทางตอนใต้และตอนเหนือของพื้นที่โครงการ พร้อมทั้งปลูกพืชคลุมดินจำพวกหญ้าแฝกรอบบ่อดักตะกอน เพื่อป้องกันการพังทลายบริเวณขอบบ่อและช่วยกรองตะกอนดินที่จะไหลลงสู่บ่อดักตะกอนในกรณีที่มีฝนตกหนัก โดยไม่มีการระบายน้ำออกแหล่งน้ำธรรมชาติ (คลองน้ำโจน) และออกนอกเขตพื้นที่โครงการ	- จัดสร้างบ่อดักตะกอน “บ 1” ไร่บริเวณใกล้บ่อเหมืองด้านใต้ และบ่อดักตะกอน “บ 2” สร้างไว้บริเวณพื้นที่เก็บกองเปลือกดินทางด้านทิศใต้	- ทางโครงการเริ่มเปิดเปลือกดินบริเวณพื้นที่ทำเหมืองด้านทิศเหนือ จึงยังไม่มีการสร้างบ่อดักตะกอน “บ 3”	- รูปที่ 2.2-6 บ่อดักตะกอน

- บ่อตกตะกอน “บ1” บริเวณใกล้เคียง  
พื้นที่ทำเหมืองด้านทิศใต้

- บ่อตกตะกอน “บ2”  
บริเวณพื้นที่เก็บกองเปลือกดินด้านทิศใต้

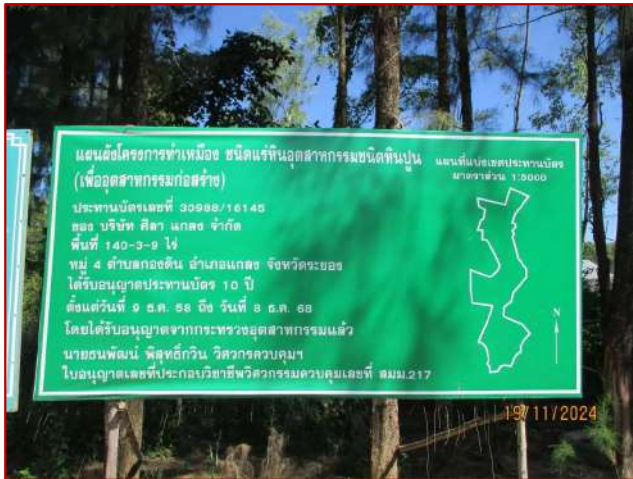
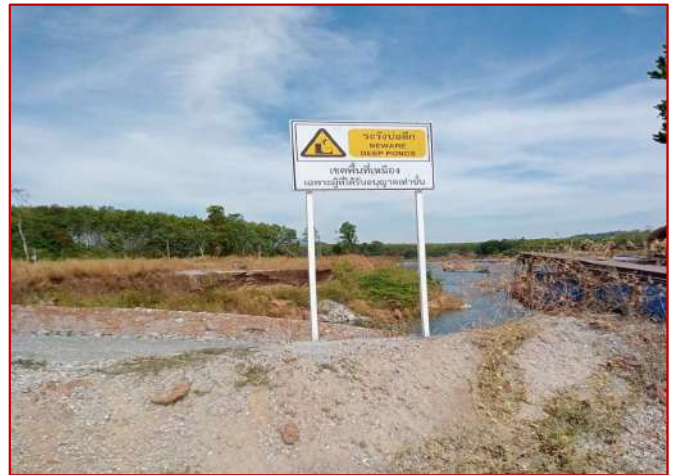
รูปที่ 2.2-7 ป้ายแสดงรายละเอียดเกี่ยวกับโครงการ และป้ายเตือนเขตพื้นที่บ่อเหมือง

2. ทรัพยากรสิ่งแวดล้อมทางชีวภาพ 1. กำหนดขอบเขตการดำเนินกิจกรรมของโครงการให้เห็นอย่างชัดเจน โดยแสดงสัญลักษณ์ เครื่องหมาย หรือป้ายให้เห็นอย่างชัดเจน	- ติดป้ายแสดงรายละเอียดขอบเขตพื้นที่ประทานบัตรและป้ายเตือนอันตรายเขตบ่อเหมืองไว้ให้เห็นอย่างชัดเจน	- ไม่มี	- รูปที่ 2.2-7 ป้ายแสดงรายละเอียดเกี่ยวกับโครงการและป้ายเตือนเขตบ่อเหมือง

9. จัดทำป้ายเตือนหรือโปสเตอร์เตือนอันตรายบริเวณพื้นที่หน้าเหมืองห้ามมิให้ผู้ไม่มีส่วนเกี่ยวข้องเข้าไปในบริเวณ ดังกล่าว พร้อมทั้งเขียนข้อความเช่น เขตบ่อเหมือง เป็นต้น	- ติดป้ายเตือนอันตรายเขตบ่อเหมืองบริเวณพื้นที่ทำเหมืองด้านทิศใต้	- ไม่มี	- รูปที่ 2.2-7 ป้ายแสดงรายละเอียดเกี่ยวกับโครงการ และป้ายเตือนเขตบ่อเหมือง

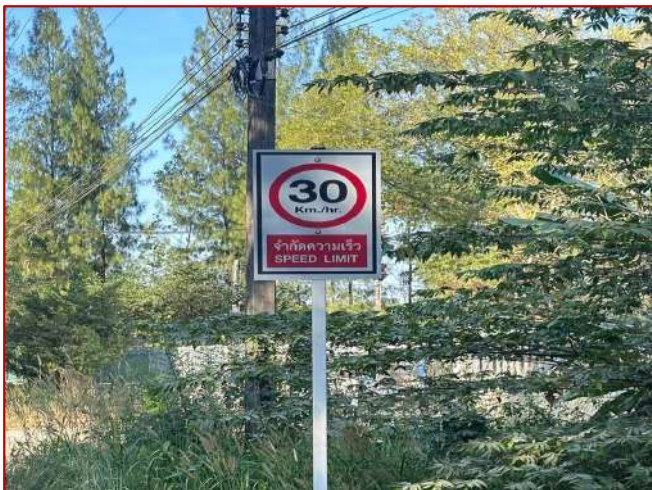
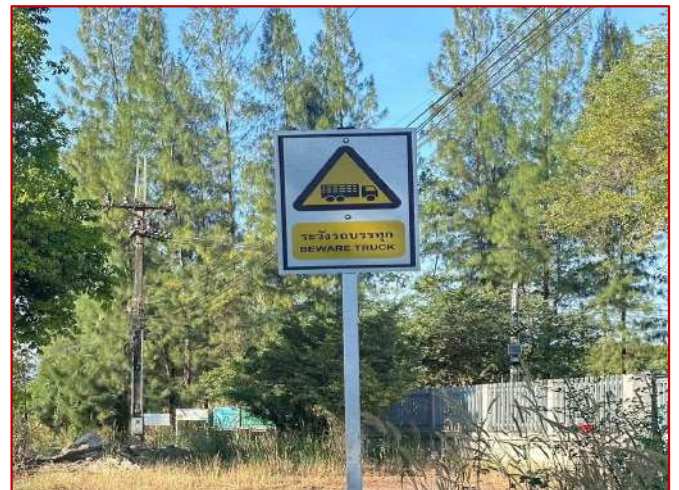
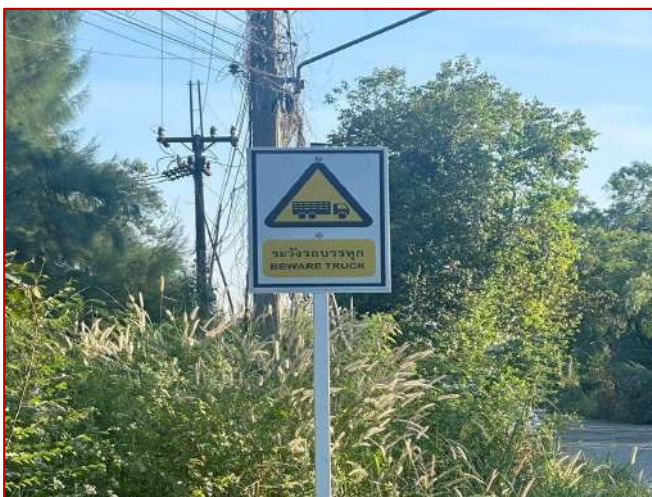
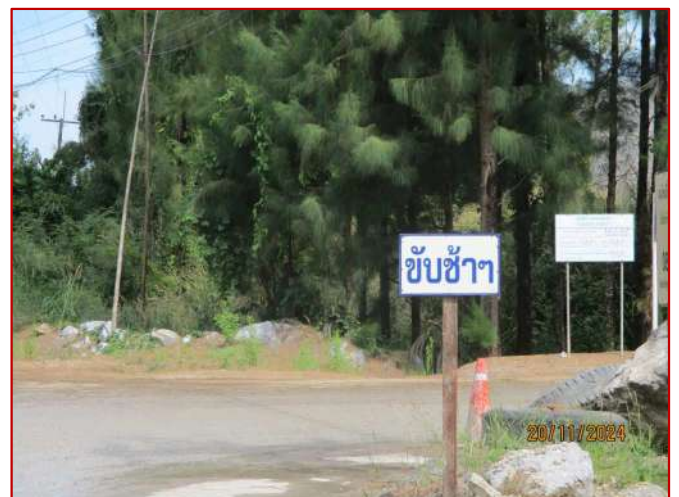
มาตรการป้องกัน และแก้ไขผลกระทบสิ่งแวดล้อม	รายละเอียดการปฏิบัติ ตามมาตรการฯ	ปัญหา/อุปสรรคที่ ไม่สามารถปฏิบัติ และข้อเสนอแนะ	ภาพประกอบ/ เอกสารอ้างอิง
2. จัดทำป้ายสัญญาณจราจร เช่น ป้ายเตือนระวังรถบรรทุก ป้ายชะลอความเร็ว และสัญญาณไฟกระพริบ เป็นต้น ให้สามารถมองเห็นได้ชัดเจนบริเวณริมทางหลวงจังหวัด หมายเลข รย. 0206 ในช่วงทางเข้า-ออกพื้นที่ โครงการ พร้อมทั้งดูแลรักษาป้ายสัญญาณจราจรให้อยู่ในสภาพใช้งานได้อยู่เสมอ	- จัดทำป้ายเตือนให้ระวังรถบรรทุกเข้า-ออกป้ายลดความเร็ว ป้ายขับช้าๆบริเวณริมทางหลวงจังหวัดหมายเลข รย. 0206	- ไม่มี	- รูปที่ 2.2-8 ป้ายเตือนการจราจรบริเวณริมเส้นทางขนส่งแร่

3. จัดทำป้ายจำกัดความเร็วของรถบรรทุกระบุ “ความเร็วไม่เกิน 30 กิโลเมตร/ชั่วโมง” ให้เห็นอย่างชัดเจน บริเวณริมทางหลวงจังหวัดหมายเลข รย. 0206 ในช่วงที่ผ่านชุมชน	- จัดทำป้ายเตือนให้ใช้ความเร็วไม่เกิน 30 กิโลเมตร/ชั่วโมง บริเวณริมเส้นทางขนส่งแร่	- ไม่มี	- รูปที่ 2.2-8 ป้ายเตือนการจราจรบริเวณริมเส้นทางขนส่งแร่

2. ควบคุมความเร็วของรถบรรทุกแร่ทั้งในสภาพบรรทุกและสภาพรเปล่าใช้ความเร็วไม่เกิน 30 กิโลเมตรต่อชั่วโมง ในช่วงทางหลวงจังหวัดหมายเลข รย. 0206	- จัดทำป้ายเตือนให้ใช้ความเร็วไม่เกิน 30 กิโลเมตร/ชั่วโมง บริเวณริมเส้นทางขนส่งแร่ และทางหลวงจังหวัดหมายเลข รย. 0206	- ไม่มี	- รูปที่ 2.2-8 ป้ายเตือนการจราจร

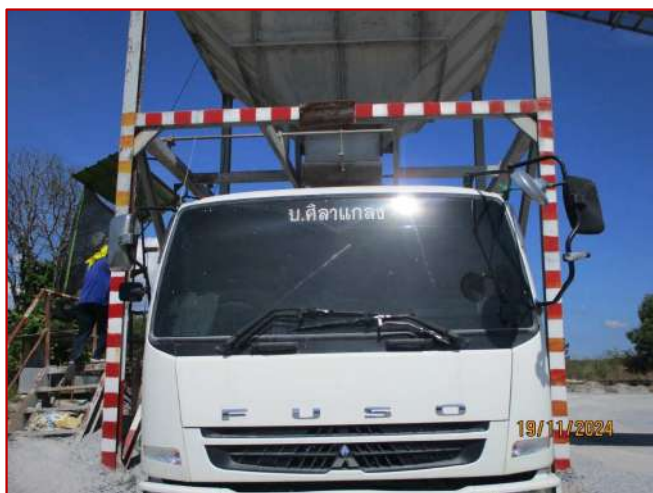
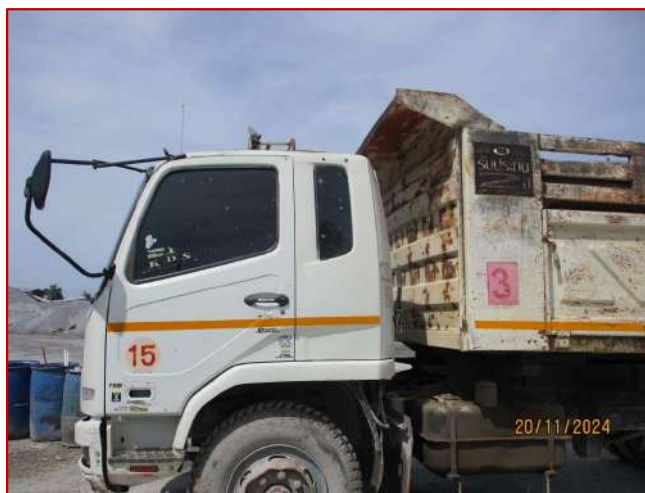
รูปที่ 2.2-9 ชื่อบริษัทและเบอร์โทรศัพท์บริเวณด้านหน้าและด้านข้างรถบรรทุกแร่

5. ติดป้ายแสดงข้อมูลเบอร์โทรศัพท์หรือสถานที่ไว้ด้านข้างรถบรรทุกทุกคันของโครงการในตำแหน่งที่สามารถมองเห็นชัดเจนเพื่อให้ประชาชนสามารถติดต่อกับโครงการหรือแจ้งข้อร้องเรียนได้สะดวก	- ติดป้ายชื่อบริษัทและเบอร์โทรศัพท์บริเวณด้านหน้าและด้านข้างรถบรรทุกทุกคันของโครงการ - ติดตั้งป้ายพร้อมเบอร์โทรศัพท์บริเวณทางเข้าพื้นที่โครงการ สำหรับแจ้งเรื่องร้องเรียนจากการทำเหมือง	- ทางโครงการควรดูแลตัวหนังสือบนแผ่นป้ายให้ชัดเจนอยู่เสมอ	- รูปที่ 2.2-9 ชื่อบริษัทและเบอร์โทรศัพท์บริเวณด้านหน้าและด้านข้างรถบรรทุก - รูปที่ 2.2-10 ป้ายพร้อมเบอร์โทรศัพท์สำหรับแจ้งเรื่องร้องเรียน
<b>4. คุณค่าต่อคุณภาพชีวิต</b> <b>4.1 เศรษฐกิจและสังคม</b> - กำหนดกฎ ระเบียบ ข้อบังคับที่ชัดเจนและเข้มงวด เพื่อควบคุมพนักงาน มิให้สร้างความเดือดร้อนแก่ประชาชนภายในชุมชน รวมทั้งหลีกเลี่ยงกิจกรรม ที่อาจก่อให้เกิดผลกระทบทางสังคม	- ทางโครงการปฏิบัติตามมาตรการที่กำหนด	- ไม่มี	-
<b>4.2 การมีส่วนร่วมของประชาชน</b> 1. แต่งตั้งคณะกรรมการมวลชนสัมพันธ์ โดยมีตัวแทนจาก 3 ฝ่าย ได้แก่ โครงการ ชุมชน และหน่วยงานราชการที่เกี่ยวข้อง เพื่อทำหน้าที่ประสานสัมพันธ์โครงการสร้างความสัมพันธ์อันดีกับชุมชน ตรวจสอบข้อร้องเรียนและตรวจสอบผลการปฏิบัติตามมาตรการป้องกันและแก้ไขผลกระทบสิ่งแวดล้อม	- ทำการแต่งตั้งคณะกรรมการมวลชนสัมพันธ์ตามมาตรการที่กำหนด	- ไม่มี	- ภาคผนวกที่ 3 เอกสารการแต่งตั้งคณะกรรมการมวลชนสัมพันธ์

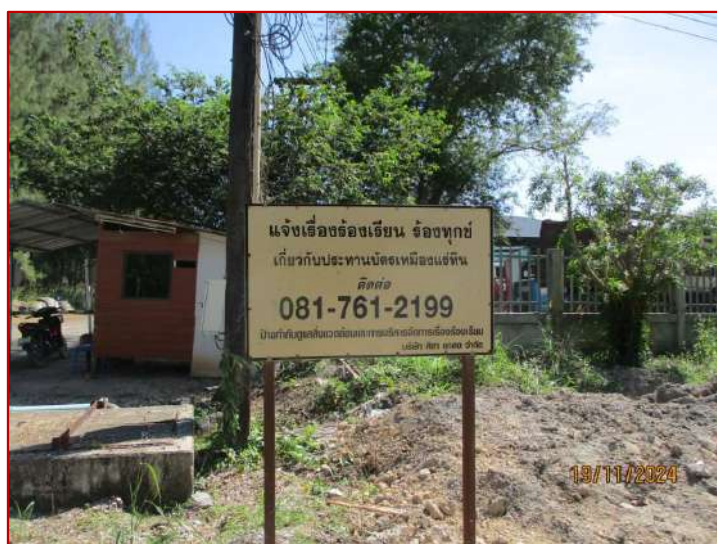
4. ให้ทางโครงการจัดทำกล่องรับเรื่องร้องเรียนหรือกล่องรับความคิดเห็นติดตั้งในบริเวณชุมชนที่ประชาชนสามารถเข้าถึงได้ง่าย และสะดวก เช่น ที่ทำการผู้ใหญ่บ้าน หรือศาลาประชาคมหมู่บ้าน เป็นต้น	- ติดตั้งป้ายพร้อมเบอร์โทรศัพท์บริเวณทางเข้าพื้นที่โครงการ สำหรับแจ้งเรื่องร้องเรียนจากการทำเหมือง	- ทางโครงการควรจัดทำกล่องรับเรื่องร้องเรียนหรือกล่องรับความคิดเห็นติดตั้งบริเวณศาลาประจำหมู่บ้าน	- รูปที่ 2.2-10 ป้ายพร้อมเบอร์โทรศัพท์สำหรับแจ้งเรื่องร้องเรียน

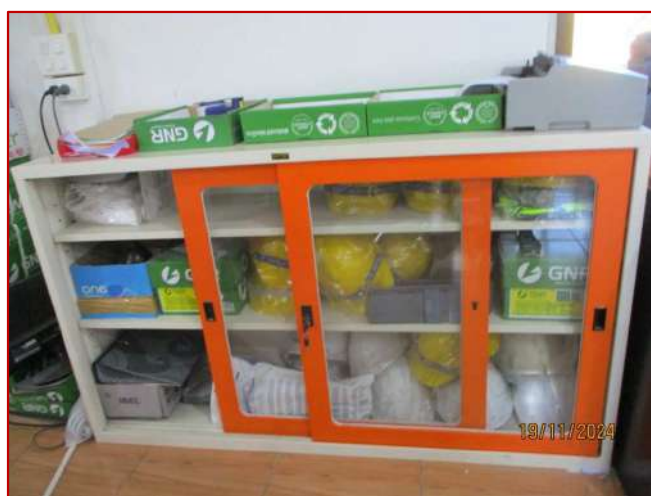
มาตรการป้องกัน และแก้ไขผลกระทบสิ่งแวดล้อม	รายละเอียดการปฏิบัติ ตามมาตรการฯ	ปัญหา/อุปสรรคที่ ไม่สามารถปฏิบัติ และข้อเสนอแนะ	ภาพประกอบ/ เอกสารอ้างอิง
<b>4.4 อาชีวอนามัยและความปลอดภัย</b> 1. จัดเตรียมอุปกรณ์ป้องกันอันตรายส่วนบุคคลที่เหมาะสมกับสภาพการทำงานให้เพียงพอแก่จำนวนผู้ปฏิบัติงานในพื้นที่หน้าเหมือง เช่น ผ้าปิดจมูก ที่อุดหู หมวกนิรภัย และรองเท้านิรภัย เป็นต้น พร้อมทั้งกำหนดกฎระเบียบปฏิบัติให้พนักงานของโครงการต้องสวมใส่อุปกรณ์ป้องกันอันตรายส่วนบุคคลเมื่อเข้าเขตการทำเหมือง	- จัดเตรียมอุปกรณ์ป้องกันอันตรายส่วนบุคคลให้กับพนักงาน เช่น ผ้าปิดจมูก ที่อุดหู หมวกนิรภัย และรองเท้านิรภัย เป็นต้น รวมทั้งกำชับให้พนักงานสวมใส่อุปกรณ์ป้องกันอันตรายส่วนบุคคล ทุกครั้งเมื่อปฏิบัติงาน	- ไม่มี	- รูปที่ 2.2-11 อุปกรณ์ป้องกันอันตรายส่วนบุคคล

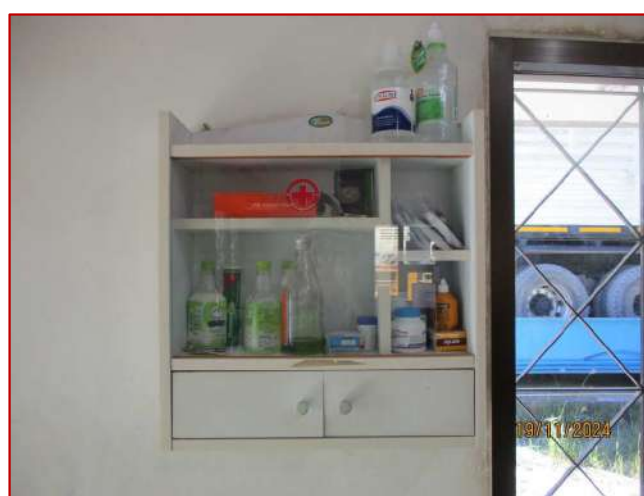
รูปที่ 2.2-12 ชุดเวชภัณฑ์สำหรับปฐมพยาบาลเบื้องต้น

4. จัดเตรียมเวชภัณฑ์ปฐมพยาบาลเบื้องต้นต่างๆ เช่น สำลี ผ้าพันแผล ยาฆ่าเชื้อ และยาแก้ปวดแสบแกล่ง เป็นต้น รวมทั้งเตรียมรถสำหรับนำส่งผู้บาดเจ็บในกรณีเกิดอุบัติเหตุรุนแรงส่งโรงพยาบาลใกล้เคียงได้ทันที	- จัดเตรียมชุดเวชภัณฑ์สำหรับปฐมพยาบาลเบื้องต้นไว้ที่บริเวณสำนักงานโครงการ และมีรถสำหรับนำผู้บาดเจ็บส่งโรงพยาบาลในกรณีเกิดอุบัติเหตุรุนแรง	- ไม่มี	- รูปที่ 2.2-12 ชุดเวชภัณฑ์สำหรับปฐมพยาบาล เบื้องต้น

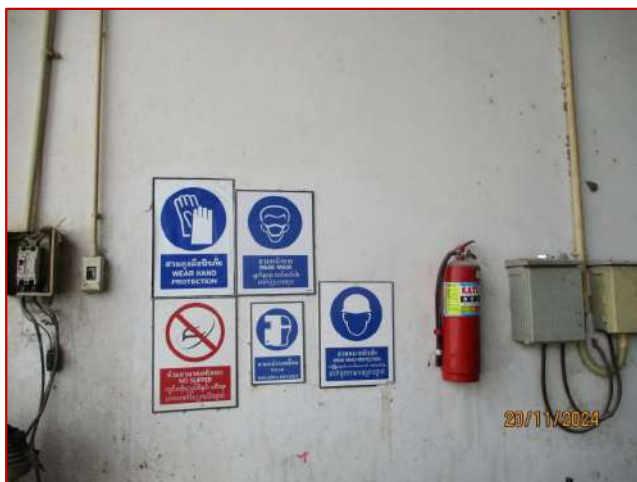
5. จัดเตรียมอุปกรณ์ป้องกันอัคคีภัย เช่น ถังดับเพลิงมือถือ ไว้บริเวณสำนักงาน ให้เพียงพอ และให้อยู่ในสภาพที่พร้อม ใช้งาน	- ติดตั้งอุปกรณ์ป้องกันอัคคีภัยไว้ที่บริเวณสำนักงานโครงการ	- ไม่มี	- รูปที่ 2.2-13 อุปกรณ์ดับเพลิง

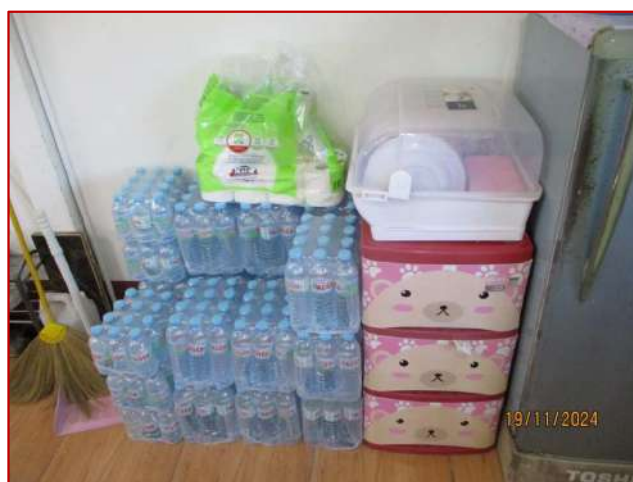
6. จัดหาน้ำดื่มที่สะอาด และสร้างห้องสุขาที่ถูกสุขลักษณะให้เพียงพอสำหรับพนักงาน	- จัดเตรียมน้ำดื่มที่สะอาดและห้องสุขาที่ถูกสุขลักษณะสำหรับพนักงานที่บริเวณสำนักงานโครงการ	- ไม่มี	- รูปที่ 2.2-14 น้ำดื่มสำหรับพนักงาน

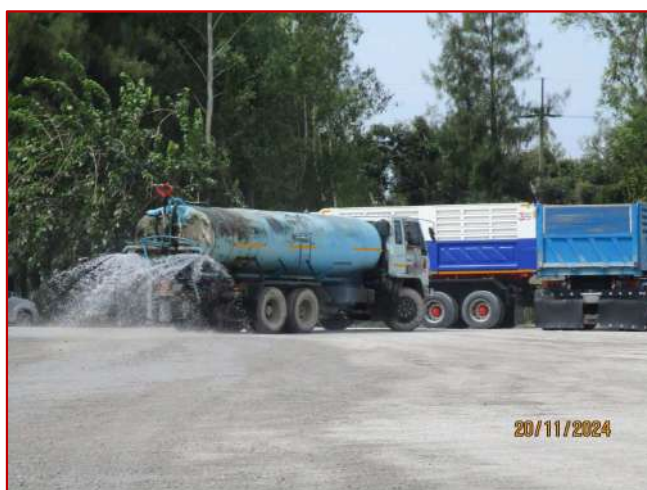
มาตรการป้องกัน และแก้ไขผลกระทบสิ่งแวดล้อม	รายละเอียดการปฏิบัติ ตามมาตรการฯ	ปัญหา/อุปสรรคที่ ไม่สามารถปฏิบัติ และข้อเสนอแนะ	ภาพประกอบ/ เอกสารอ้างอิง
<b>1.2 คุณภาพอากาศ</b> <b>บริเวณพื้นที่ทำเหมือง</b> 1. กำหนดให้มีการฉีดพรมน้ำบริเวณพื้นที่หน้าเหมืองให้ชุ่มชื้นอยู่เสมอหรืออย่างน้อยวันละประมาณ 2-3 ครั้ง ทั้งนี้ เพื่อลดการฟุ้งกระจายของฝุ่นละออง	- มีรถบรรทุกน้ำทำการฉีดพรมน้ำบริเวณพื้นที่โครงการให้ชุ่มชื้นอยู่เสมอ	- ไม่มี	- รูปที่ 2.2-15 รถบรรทุกน้ำของโครงการ

3. แร่ที่ผลิตได้จากหน้าเหมืองของโครงการจะต้องจำหน่ายให้กับโรงโม่หินที่มีใบอนุญาตถูกต้องตามกฎหมาย รวมทั้งเป็นโรงโม่หินที่มีการจัดการสิ่งแวดล้อมเป็นไปตามประกาศของกรมอุตสาหกรรมพื้นฐานและการเหมืองแร่	- แร่จากหน้าเหมืองของโครงการจะลำเลียงไปทำการบดย่อยที่โรงโม่หินของบริษัท ศิลาแกลง จำกัด ที่ตั้งอยู่นอกเขตพื้นที่โครงการทางด้านทิศตะวันออก ซึ่งเป็นโรงโม่หินที่มีใบอนุญาตถูกต้องตามกฎหมาย และมีการจัดการสิ่งแวดล้อมเป็นไปตามประกาศของกรมอุตสาหกรรมพื้นฐานและการเหมืองแร่	- ไม่มี	- รูปที่ 2.2-16 โรงโม่หินของบริษัท ศิลาแกลง จำกัด
<b>บริเวณเส้นทางขนส่งแร่</b> 1. จัดรถบรรทุกน้ำทำการฉีดพรมน้ำบริเวณเส้นทางขนส่งแร่ภายในบริเวณพื้นที่โครงการให้ชุ่มชื้นอยู่เสมอ หรืออย่างน้อยวันละประมาณ 3-4 ครั้ง	- มีรถบรรทุกน้ำทำการฉีดพรมน้ำบริเวณเส้นทางขนส่งแร่ภายในพื้นที่โครงการให้ชุ่มชื้นอยู่เสมอ	- ไม่มี	- รูปที่ 2.2-15 รถบรรทุกน้ำของโครงการ

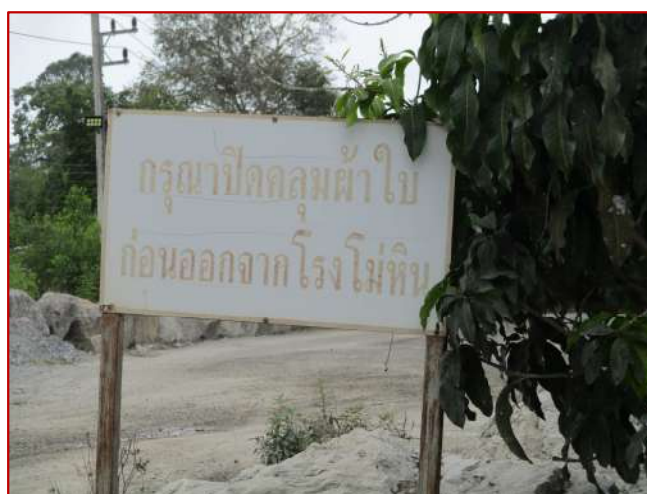
รูปที่ 2.2-17 ป้ายเตือนให้ปิดคลุมผ้าใบก่อนออกจากโรงโม่หิน

3. รถบรรทุกแร่ทุกคันจะต้องใช้ผ้าใบปิดคลุมกระบะรถบรรทุกให้มิดชิดก่อนออกจากพื้นที่โครงการ เพื่อป้องกันการฟุ้งกระจายของฝุ่นละออง	- รถบรรทุกแร่ทุกคันจะใช้ผ้าใบปิดคลุมกระบะรถบรรทุกก่อนออกจากพื้นที่โครงการ - ติดตั้งป้ายเตือนให้ทำการปิดคลุมผ้าใบก่อนออกจากโรงโม่หิน	- ไม่มี	- รูปที่ 2.2-17 การปิดคลุมกระบะรถบรรทุกแร่ และป้ายเตือนให้ปิดคลุมผ้าใบก่อนออกจากโรงโม่หิน

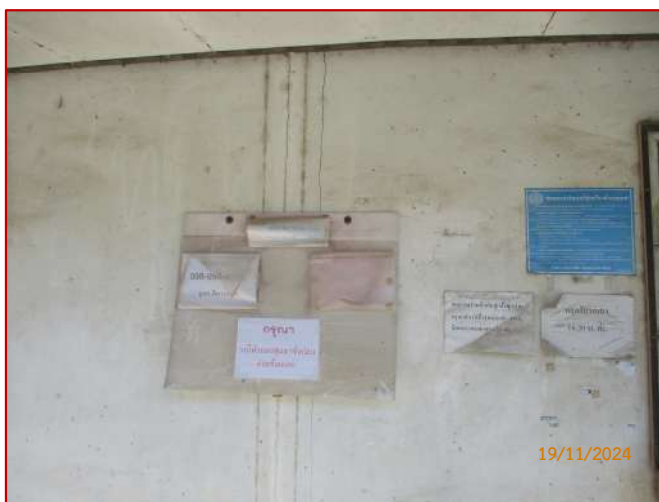
รูปที่ 2.2-19 บอร์ดประชาสัมพันธ์ข้อมูลโครงการ

มาตรการป้องกัน และแก้ไขผลกระทบสิ่งแวดล้อม	รายละเอียดการปฏิบัติ ตามมาตรการฯ	ปัญหา/อุปสรรคที่ ไม่สามารถปฏิบัติฯ และข้อเสนอแนะ	ภาพประกอบ/ เอกสารอ้างอิง
2. ทำการติดป้ายประชาสัมพันธ์ข้อมูลผลการติดตามตรวจสอบผลกระทบสิ่งแวดล้อม บริเวณหน้าพื้นที่โครงการ ที่ทำการผู้ใหญ่บ้านหรือบริเวณที่ประชาชนสามารถมองเห็นได้ง่าย เพื่อเผยแพร่ข้อมูลให้ประชาชนได้รับทราบอย่างทั่วถึง	- ติดตั้งบอร์ดประชาสัมพันธ์ข้อมูลผลการติดตามตรวจสอบผลกระทบ สิ่งแวดล้อม บริเวณศาลาประจำหมู่บ้าน หมู่ที่ 4 บ้านหนองเสม็ดแดง	- ไม่มี	- รูปที่ 2.2-19 บอร์ดประชาสัมพันธ์ข้อมูลผลการติดตามตรวจสอบผลกระทบสิ่งแวดล้อม
