รายงานผลการปฏิบัติตามมาตรการป้องกันและแก้ไขผลกระทบสิ่งแวดล้อม
และมาตรการติดตามตรวจสอบผลกระทบสิ่งแวดล้อม
ฉบับเดือนกรกฎาคม-ธันวาคม 2567

โครงการโรงไฟฟ้าชีวมวล (25 MW) จังหวัดกำแพงเพชร
ส่วนขยาย (ระยะที่ 2) ครั้งที่ 1

บริษัท ทิพย์กำแพงเพชร ไบโอเอเนอจี้ จำกัด
ตำบลเทพนิมิต อำเภอปึงสามัคคี จังหวัดกำแพงเพชร

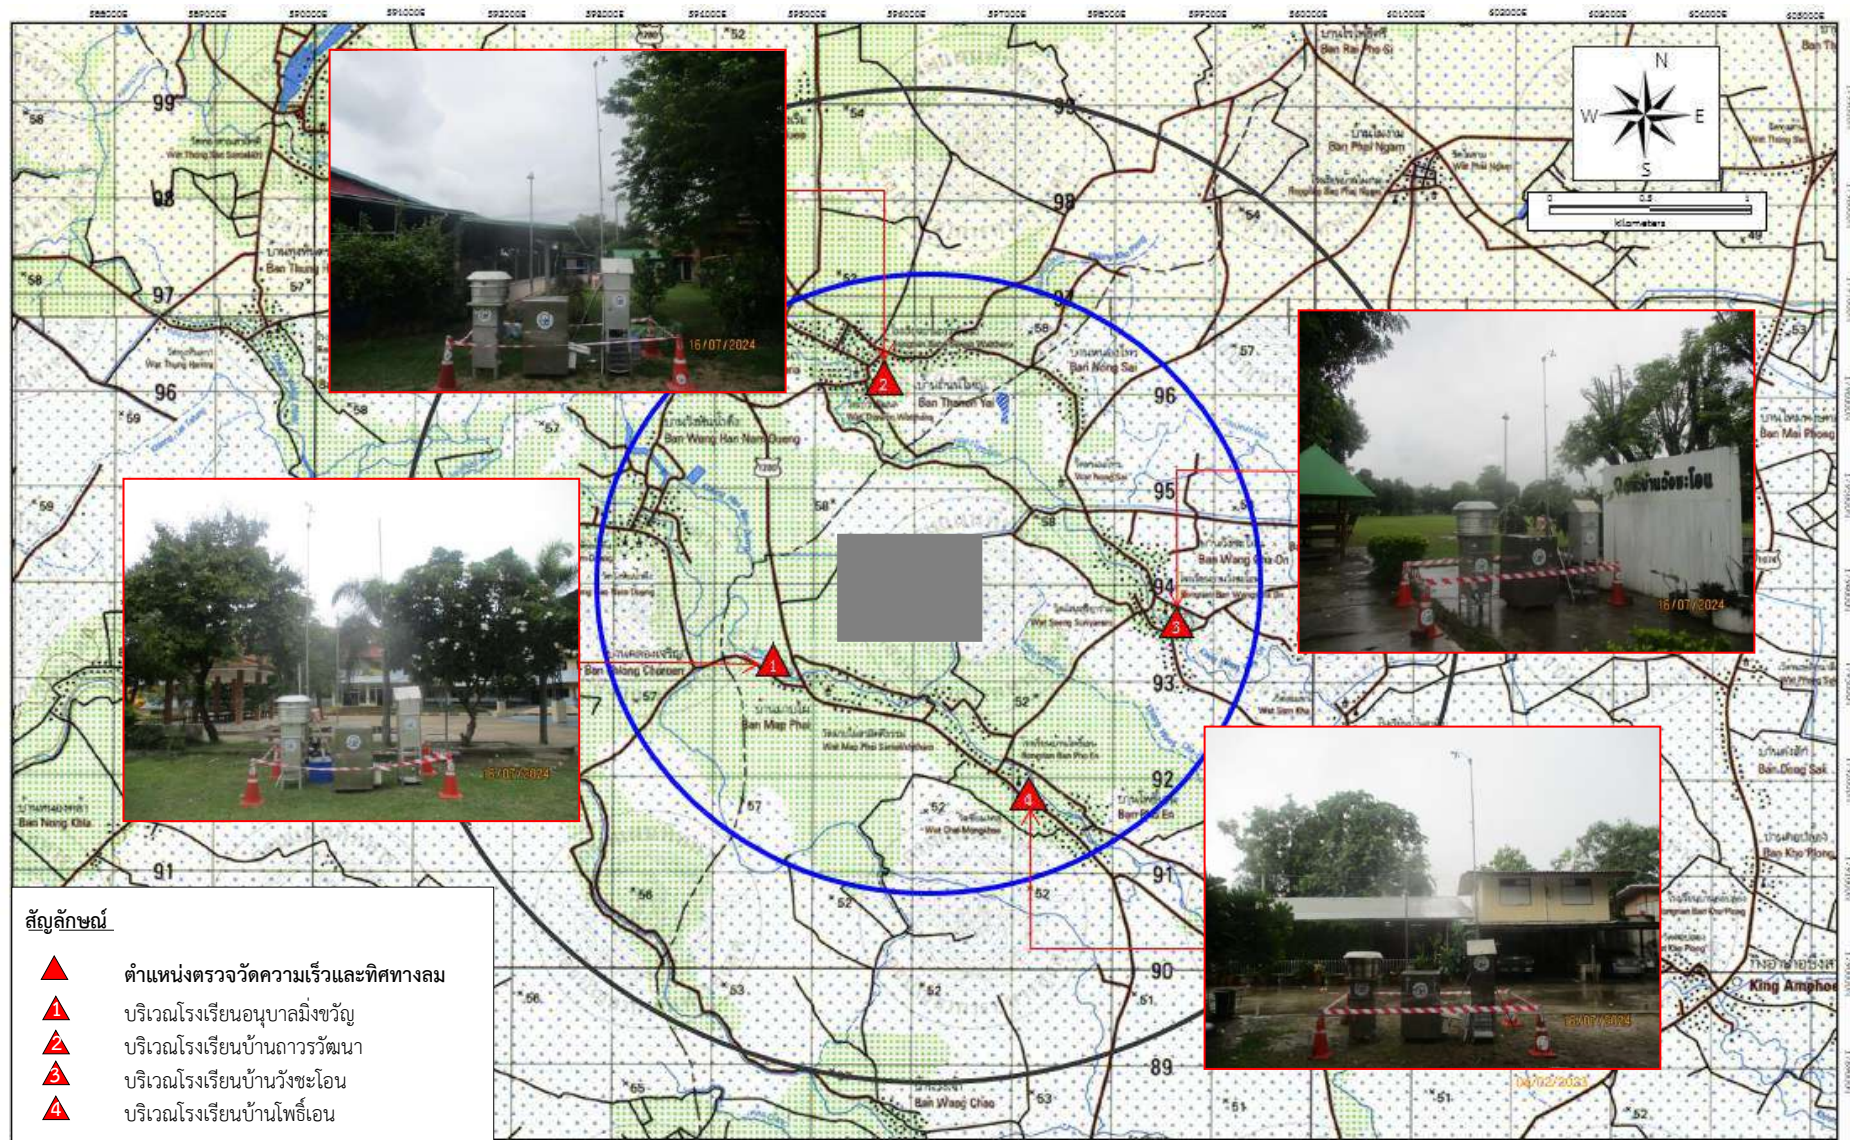
รูปที่ 3.2.2-1 แสดงตำแหน่งและภาพการตรวจวัดความเร็วและทิศทางการจราจร

จากผลการตรวจวัดความเร็วและทิศทางลม ระหว่างวันที่ 16-23 กรกฎาคม 2567 พบว่า กระแสลมที่พัดผ่านบริเวณโรงเรียนบ้านโพธิ์เอน ส่วนใหญ่พัดมาจากทิศตะวันออกเฉียงใต้ค่อนไปทางทิศตะวันออก (ESE) รองลงมา คือ กระแสลมที่พัดมาจากทิศตะวันออกเฉียงใต้ (SE) เมื่อนำผลการตรวจวัดมาเปรียบเทียบกับเกณฑ์ความเร็วลมผิวพื้นของกรมอุตุนิยมวิทยา พบว่า ลมที่พัดผ่านบริเวณโรงเรียนบ้านโพธิ์เอน จัดเป็นลมเบา (1-5 km/hr) ร้อยละ 91.072 และลมอ่อน (6-11 km/hr) ร้อยละ 8.928
