## บทที่ 2

### การปฏิบัติตามมาตรการป้องกัน และแก้ไขผลกระทบสิ่งแวดล้อม

**ตารางที่ 2.2-1 ผลการปฏิบัติตามมาตรการป้องกันและแก้ไขผลกระทบสิ่งแวดล้อม (ระยะดำเนินการ) โครงการกาญจนบุรี ไบโอดีนาไนโตรเจน (ครั้งที่ 2)**  
 บริษัท กาญจนบุรี ไบโอดีนาไนโตรเจน จำกัด ระหว่างเดือนกรกฎาคม-ธันวาคม 2567

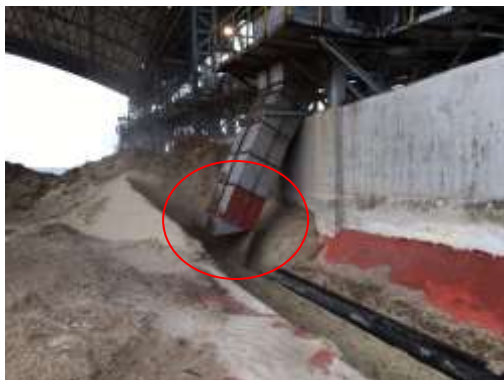
รูปที่ 4 ท่อ Chute

มาตรการป้องกันและแก้ไขผลกระทบสิ่งแวดล้อม	สถานที่ดำเนินการ	ผลการปฏิบัติตามมาตรการ	ปัญหา อุปสรรคที่ไม่สามารถปฏิบัติตามมาตรการและแนวทางแก้ไข	เอกสารและหลักฐานอ้างอิง
<b>2.1 คุณภาพอากาศ (ต่อ)</b> <b>3. ระบบลำเลียงกากอ้อย (ต่อ)</b> <ul style="list-style-type: none"> <li>- จัดให้มีท่อ (Chute) ต่อจากปลายสายพานลำเลียงลงมายังพื้นที่ลานกองกากอ้อย</li> <li>- ดำเนินการตรวจสอบและซ่อมบำรุง Chute ให้มีสภาพพร้อมใช้งานก่อนฤดูเปิดหีบเป็นประจำทุกปี</li> <li>- การโปรยกากอ้อยลงสู่กองเก็บกากอ้อยจะต้องติดตั้งท่อ Chute/ครอบกันฝุ่นฟุ้งกระจายที่สามารถปรับความยาวของครอบกันการฟุ้งกระจายของฝุ่นละอองได้ตามความสูงของกองกากอ้อย</li> </ul>	<ul style="list-style-type: none"> <li>- ส าย พ าน ลำเลียงกากอ้อย</li> <li>- ส าย พ าน ลำเลียงกากอ้อย</li> <li>- ลานกองกากอ้อย</li> </ul>	<ul style="list-style-type: none"> <li>- โครงการได้จัดให้มีท่อ (Chute) ต่อจากสายพานลำเลียงลงมายังลานกองกากอ้อยพร้อมตาข่ายเพื่อป้องกันการฟุ้งกระจายของฝุ่นละออง</li> <li>- โครงการได้ดำเนินการตรวจสอบท่อ (Chute) ตามแผนซ่อมบำรุงเพื่อให้สามารถพร้อมใช้งานหากชำรุดเสียหายจะดำเนินการซ่อมบำรุงทันที</li> <li>- โครงการได้จัดให้มีท่อ (Chute) ต่อจากสายพานลำเลียงลงมายังลานกองกากอ้อยพร้อมตาข่ายเพื่อป้องกันการฟุ้งกระจายของฝุ่นละออง</li> </ul>		<ul style="list-style-type: none"> <li>- รูปที่ 4 ท่อ Chute</li> <li>- ภาพผนวก 10ข</li> <li>- รูปที่ 4 ท่อ Chute</li> </ul>

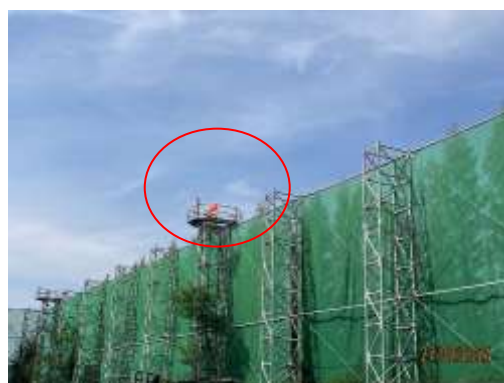
รูปที่ 5 Wind Sock บริเวณลานกองกากอ้อย

มาตรการป้องกันและแก้ไขผลกระทบสิ่งแวดล้อม	สถานที่ดำเนินการ	ผลการปฏิบัติตามมาตรการ	ปัญหา อุปสรรค ที่ไม่สามารถ ปฏิบัติตามมาตรการ และแนวทางแก้ไข	เอกสารและหลักฐาน อ้างอิง
<b>2.1 คุณภาพอากาศ (ต่อ)</b> <b>5. การบริหารจัดการพื้นที่ลานกองเถ้า</b> - ให้มีลานกองเถ้าเพื่อใช้ในการเก็บสำรองอย่างเพียงพอ ก่อนให้เกษตรกรนำไปใช้ในพื้นที่การเกษตร  - ติดตั้งถุงลม (Wind Sock) ที่ลานกองเก็บเถ้าเพื่อ ตรวจสอบทิศทางของลมที่พัดผ่านกองเถ้า	- ลานกองเถ้า  - ลานกองเถ้า	- ระหว่างเดือนกรกฎาคม-ธันวาคม 2567 เถ้าที่เกิด จากกระบวนการผลิตโครงการได้มีการกองไว้ใน พื้นที่กองเถ้าและจะให้รถเก็บขนดำเนินการขน ไปยังแปลงอ้อยสาธิตของโครงการน้ำตาล เพื่อ นำไปใช้เป็นวัสดุปรับปรุงดิน  - โครงการติดตั้งถุงลม (Wind Sock) บริเวณเสา ตาข่ายชะลอลมบริเวณลานกองกากอ้อยสูง 15 เมตร ซึ่งเป็นพื้นที่ต่อเนื่องกับบริเวณลานกองเถ้า	-  -	- รูปที่ 10 พื้นที่ลาน กองเถ้า  - รูปที่ 5 Wind Sock บริเวณลานกองกาก อ้อย

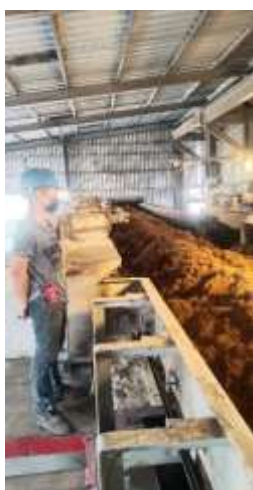
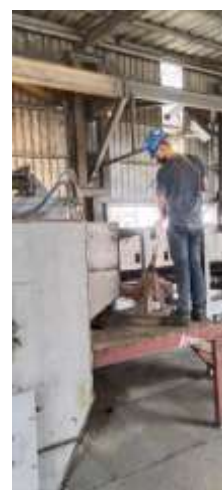
รูปที่ 6 พนักงานควบคุมระบบสายพานลำเลียงกากอ้อย

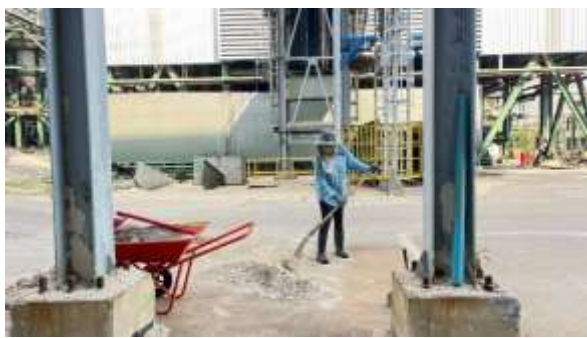
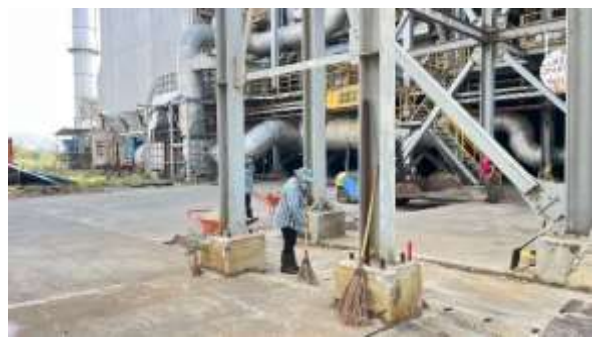
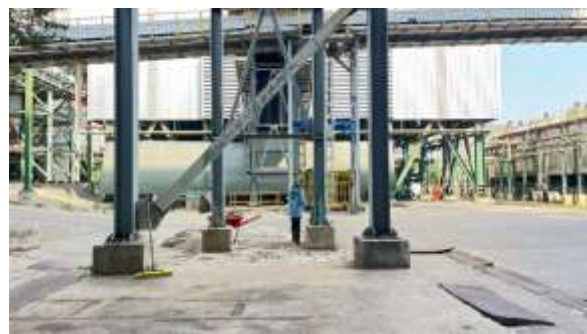
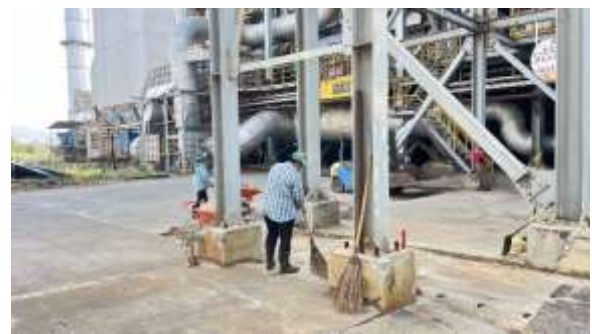
รูปที่ 7 พนักงานทำความสะอาดเชื้อเพลิงที่ตกหล่น

มาตรการป้องกันและแก้ไขผลกระทบสิ่งแวดล้อม	สถานที่ดำเนินการ	ผลการปฏิบัติตามมาตรการ	ปัญหา อุปสรรค ที่ไม่สามารถ ปฏิบัติตามมาตรการ และแนวทางแก้ไข	เอกสารและหลักฐาน อ้างอิง
<b>2.1 คุณภาพอากาศ (ต่อ)</b> <b>2. ระบบลำเลียงกากอ้อย</b> <ul style="list-style-type: none"> <li>- กำหนดให้ระบบสายพานลำเลียงที่ต้องเป็นระบบปิดครอบเพื่อลดการฟุ้งกระจายของฝุ่นละอองที่เกิดขึ้นระหว่างการลำเลียงเข้าสู่ห้องเผาไหม้</li> <li>- การติดตั้ง Wind Sock เพื่อใช้เป็นเครื่องมือในการสังเกตทิศทางการพัดของลมและใช้เป็นสัญญาณในการป้องกันการฟุ้งกระจายของฝุ่นละอองที่ลานกองกากอ้อยในทิศทางได้ลม</li> <li>- กำหนดให้พนักงานควบคุมระบบสายพานลำเลียงต้องตรวจสอบระบบลำเลียงให้อยู่ในสภาพพร้อมการใช้งานอยู่เสมอ</li> <li>- จัดให้มีพนักงานทำความสะอาด โดยการกวาดเชื้อเพลิงที่ตกหล่นทุกวันเพื่อป้องกันการสะสมของเชื้อเพลิงและเกิดการฟุ้งกระจาย</li> </ul>	<ul style="list-style-type: none"> <li>- สายพานลำเลียงกากอ้อย</li> <li>- ลานกองกากอ้อย</li> <li>- พื้นที่โครงการ</li> <li>- พื้นที่โครงการ</li> </ul>	<ul style="list-style-type: none"> <li>- โครงการจัดให้มีระบบสายพานลำเลียงกากอ้อยเป็นระบบปิดเพื่อป้องกันฝุ่นละอองที่เกิดการฟุ้งกระจายในขณะลำเลียงเชื้อเพลิงเข้าสู่ห้องเผาไหม้</li> <li>- โครงการมีการติดตั้ง Wind Sock เพื่อใช้ในการสังเกตทิศทางลมและเฝ้าระวังการฟุ้งกระจายของฝุ่นละอองบริเวณลานกองกากอ้อยตามที่มาตรการกำหนด</li> <li>- โครงการได้จัดให้มีพนักงานในการดูแลตรวจสอบระบบสายพานลำเลียงให้พร้อมใช้งานอยู่เสมอ</li> <li>- โครงการได้จัดให้มีพนักงานคอยทำความสะอาดบริเวณอาคารเก็บเชื้อเพลิงที่ตกหล่นเพื่อป้องกันเชื้อเพลิงสะสมและเกิดการฟุ้งกระจาย</li> </ul>	<ul style="list-style-type: none"> <li>-</li> <li>-</li> <li>-</li> <li>-</li> </ul>	<ul style="list-style-type: none"> <li>- รูปที่ 3 ระบบสายพานลำเลียงกากอ้อยแบบปิด</li> <li>- รูปที่ 5 Wind Sock บริเวณลานกองกากอ้อย</li> <li>- ภาพผนวก 10ข</li> <li>- รูปที่ 6 พนักงานควบคุมระบบสายพานลำเลียงกากอ้อย</li> <li>- รูปที่ 7 พนักงานทำความสะอาดเชื้อเพลิงที่ตกหล่น</li> </ul>

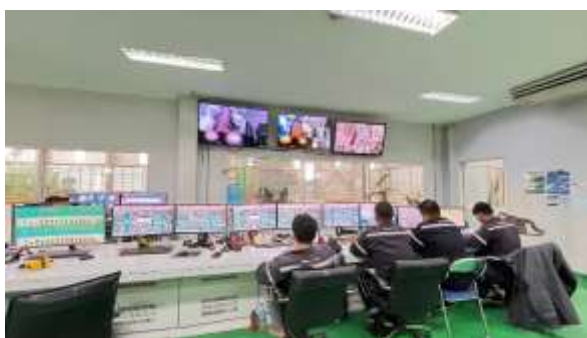
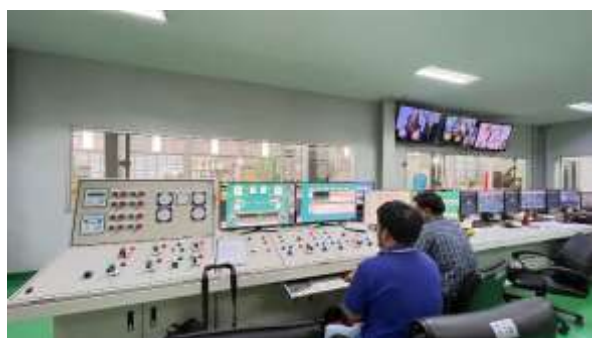
รูปที่ 9 ห้องควบคุม (Control Room)

มาตรการป้องกันและแก้ไขผลกระทบสิ่งแวดล้อม	สถานที่ดำเนินการ	ผลการปฏิบัติตามมาตรการ	ปัญหา อุปสรรค ที่ไม่สามารถ ปฏิบัติตามมาตรการ และแนวทางแก้ไข	เอกสารและหลักฐาน อ้างอิง
<b>2.1 คุณภาพอากาศ (ต่อ)</b> <b>4. พนักงานที่ทำงานในพื้นที่ที่มีโอกาสสัมผัสกับฝุ่นละอองอยู่เป็นประจำ</b> - พนักงานที่ปฏิบัติงานในพื้นที่ที่มีความเสี่ยงในการสัมผัสฝุ่นละอองต้องสวมใส่ชุดปฏิบัติงานที่มีชุดประกอบด้วย แขนยาว กางเกงขายาว รองเท้าบูท สวมหน้ากากกันฝุ่น เพื่อลดการสัมผัสฝุ่นละออง - จัดให้มีห้องควบคุม (control room) เพื่อป้องกันการสัมผัสฝุ่นละอองสำหรับพนักงานที่ทำงานอยู่ในบริเวณหม้อน้ำ (boiler house)	- พื้นที่โครงการ  - ลานกองกากอ้อย	- โครงการกำชับพนักงานที่ปฏิบัติงานในพื้นที่ที่มีความเสี่ยงที่ต้องสัมผัสกับฝุ่นละอองให้สวมใส่ชุดปฏิบัติงานให้มิดชิดทั้งเสื้อแขนยาว กางเกงขายาว รองเท้าบูท พร้อมสวมหน้ากากกันฝุ่นละออง เพื่อลดอันตรายที่เกิดขึ้นในการปฏิบัติงาน - โครงการได้จัดให้มีห้องควบคุม (Control Room) บริเวณหม้อน้ำ (boiler house) เพื่อป้องกันการสัมผัสฝุ่นละออง	-  -	- รูปที่ 8 พนักงานสวมใส่อุปกรณ์ป้องกันอันตรายส่วนบุคคล  - รูปที่ 9 ห้องควบคุม (Control Room)

-	- รูปที่ 9 ห้องควบคุม (Control Room)

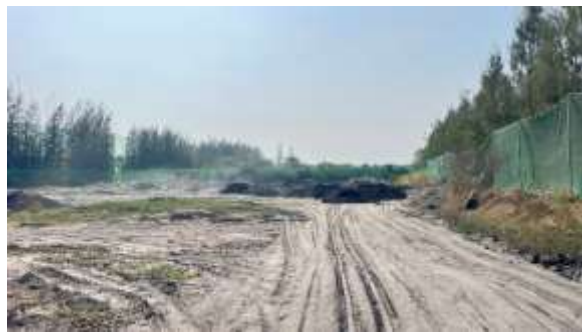
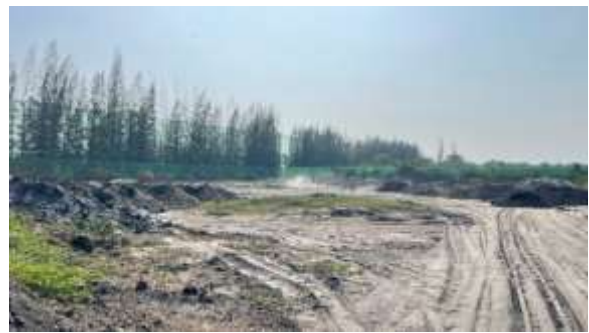
รูปที่ 10 พื้นที่ลานกองเถ้า

มาตรการป้องกันและแก้ไขผลกระทบสิ่งแวดล้อม	สถานที่ดำเนินการ	ผลการปฏิบัติตามมาตรการ	ปัญหา อุปสรรค ที่ไม่สามารถ ปฏิบัติตามมาตรการ และแนวทางแก้ไข	เอกสารและหลักฐาน อ้างอิง
<b>2.1 คุณภาพอากาศ (ต่อ)</b> <b>5. การบริหารจัดการพื้นที่ลานกองเถ้า (ต่อ)</b> - ฉีดพรมน้ำถ้าผิวหน้ากองเถ้าแห้งระหว่างรอการขนส่ง โดยเกษตรกรหรือการส่งไปกำจัดแล้วแต่กรณี	- ลานกองเถ้า	- โครงการมีพนักงานคอยฉีดพรมน้ำผิวหน้ากองเถ้า เพื่อป้องกันการฟุ้งกระจายของฝุ่นละอองกรณีมีการ กองไว้ในพื้นที่โครงการ หรือกรณีระหว่างรอ ให้เกษตรกรนำไปใช้ประโยชน์ และนำไปใช้ในพื้นที การเกษตร	-	- รูปที่ 12 ฉีดพรมน้ำ ผิวหน้ากองเถ้า
- ติดตั้งตาข่ายชะลอลมสูงไม่น้อยกว่า 3 เมตร ล้อมรอบ พื้นที่ลานกองเถ้า โดยกองเถ้าสูงไม่เกิน 2 เมตร เพื่อ ป้องกันการฟุ้งกระจายของฝุ่นจากลานกองเถ้า	- ลานกองเถ้า	- โครงการจัดให้มีตาข่ายชะลอลมสูงไม่น้อยกว่า 3 เมตร รอบพื้นที่ลานกองเถ้าเพื่อป้องกันการ ฟุ้งกระจายของฝุ่นละอองจากกองเถ้าที่อาจจะเกิดขึ้น	-	- รูปที่ 10 พื้นที่ลาน กองเถ้า

มาตรการป้องกันและแก้ไขผลกระทบสิ่งแวดล้อม	สถานที่ดำเนินการ	ผลการปฏิบัติตามมาตรการ	ปัญหา อุปสรรค ที่ไม่สามารถ ปฏิบัติตามมาตรการ และแนวทางแก้ไข	เอกสารและหลักฐาน อ้างอิง
<b>2.1 คุณภาพอากาศ (ต่อ)</b> <b>5. การบริหารจัดการพื้นที่ลานกองเถ้า (ต่อ)</b> <ul style="list-style-type: none"> <li>- กรณีเถ้าแห้งเกิดการฟุ้งกระจายให้ทำการฉีดพ่นน้ำให้ครอบคลุมในพื้นที่อย่างต่อเนื่องสม่ำเสมอเป็นประจำเพื่อป้องกันการฟุ้งกระจายของฝุ่นละอองจากเถ้า</li> <li>- กำหนดให้มีการตรวจสอบระบบดักเถ้าด้วยน้ำอยู่เสมอเพื่อลดการฟุ้งกระจายของเถ้าจากห้องเผาไหม้</li> <li>- กำหนดให้มีการดักเถ้าจากบ่อดักเถ้าไปกองเก็บบริเวณลานกองเถ้าอย่างสม่ำเสมอ</li> </ul>	<ul style="list-style-type: none"> <li>- ลานกองเถ้า</li> <li>- ลานกองเถ้า</li> <li>- ลานกองเถ้า</li> </ul>	<ul style="list-style-type: none"> <li>- กรณีมีเถ้าจากการเผาไหม้ในพื้นที่ที่จะพิจารณาตรวจสอบหากเกิดการฟุ้งกระจายของฝุ่นจะดำเนินการฉีดพ่นน้ำเพื่อลดฝุ่นที่เกิดขึ้น</li> <li>- โครงการจัดให้มีระบบดักตะกอนกองเถ้าตามมาตรการกำหนดเพื่อลดการฟุ้งกระจายของเถ้าจากห้องเผาไหม้</li> <li>- โครงการดำเนินการดักเถ้าจากบ่อดักเถ้าไปเก็บยังบริเวณลานกองเถ้าอย่างสม่ำเสมอตามมาตรการกำหนด</li> </ul>	<ul style="list-style-type: none"> <li>-</li> <li>-</li> <li>-</li> </ul>	<ul style="list-style-type: none"> <li>- รูปที่ 12 ฉีดพ่นน้ำผิวหน้ากองเถ้า</li> <li>- รูปที่ 10 พื้นที่ลานกองเถ้า</li> <li>- รูปที่ 14 ระบบดักตะกอนเถ้า</li> <li>- รูปที่ 10 พื้นที่ลานกองเถ้า</li> </ul>

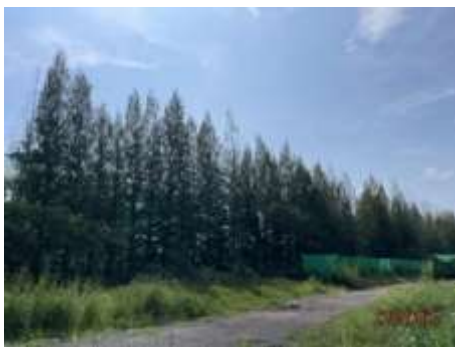
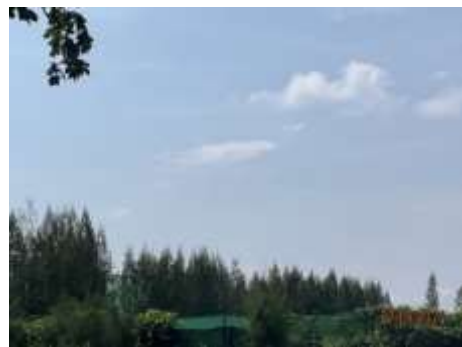
รูปที่ 11 ต้นไม้รอบลานกองเถ้า

มาตรการป้องกันและแก้ไขผลกระทบสิ่งแวดล้อม	สถานที่ดำเนินการ	ผลการปฏิบัติตามมาตรการ	ปัญหา อุปสรรค ที่ไม่สามารถ ปฏิบัติตามมาตรการ และแนวทางแก้ไข	เอกสารและหลักฐาน อ้างอิง
<b>2.1 คุณภาพอากาศ (ต่อ)</b> <b>5. การบริหารจัดการพื้นที่ลานกองเถ้า (ต่อ)</b> - กำหนดให้กองเถ้ามีความสูงไม่เกิน 2 เมตร จากพื้นลานกอง เพื่อป้องกันการฟุ้งกระจายจากลม  - ทำการปลูกต้นไม้ทรงสูงแทรกด้วยไม้พุ่มเตี้ยโดยรอบลานกองเถ้า 3 แถว สลับพื้นปลาคความสูง 12 เมตร	- ลานกองเถ้า  - ลานกองเถ้า	- ระหว่างเดือนกรกฎาคม-ธันวาคม 2567 เถ้าที่เกิดจากกระบวนการผลิตโครงการได้มีการกองไว้ในพื้นที่กองเถ้า และจะให้รถเก็บขนดำเนินการขนไปยังแปลงอ้อยสาธิตของโครงการน้ำตาล เพื่อนำไปใช้เป็นวัสดุปรับปรุงดิน  - โครงการดำเนินการปลูกต้นไม้รอบลานกองเถ้าเพื่อให้เป็นไปตามที่มาตรการกำหนด	-  -	- ภาคผนวก 13ข - รูปที่ 10 พื้นที่ดินกองเถ้า  - ภาคผนวก 11ข - รูปที่ 11 ต้นไม้รอบลานกองเถ้า

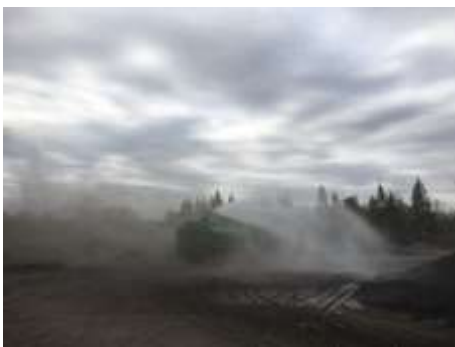
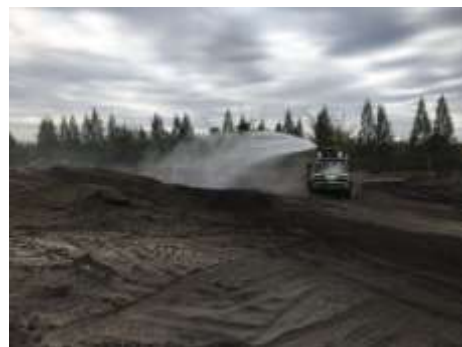
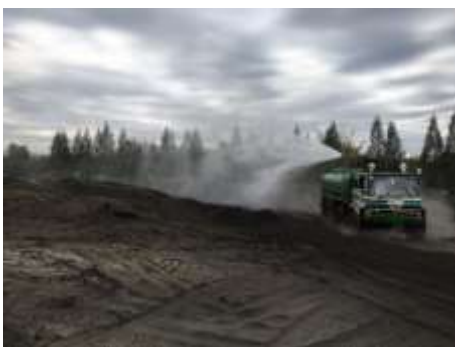
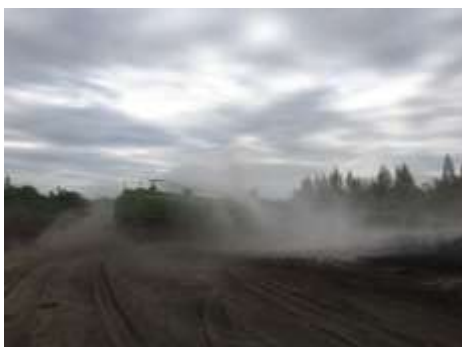
รูปที่ 12 ฉีดพรมน้ำฝูหน้ากองเถ้า

มาตรการป้องกันและแก้ไขผลกระทบสิ่งแวดล้อม	สถานที่ดำเนินการ	ผลการปฏิบัติตามมาตรการ	ปัญหา อุปสรรค ที่ไม่สามารถ ปฏิบัติตามมาตรการ และแนวทางแก้ไข	เอกสารและหลักฐาน อ้างอิง
<p><b>2.1 คุณภาพอากาศ (ต่อ)</b></p> <p><b>5. การบริหารจัดการพื้นที่ลานกองเถ้า (ต่อ)</b></p> <ul style="list-style-type: none"> <li>- รถบรรทุกที่มาขอรับขนเถ้าต้องมีวัสดุรองพื้นที่บรรทุกมีกรูแฉงข้างและฝาท้ายรถบรรทุกด้วยผ้าใบให้มิดชิดเพื่อป้องกันการฟุ้งกระจายและตกหล่น โดยรถบรรทุกดังกล่าวจะต้องเข้าชั่งน้ำหนักรถเปล่าที่ห้องชั่ง แล้วนำรถเข้ามารับเถ้า ณ จุดที่โรงงานกำหนด ตรวจสอบความเรียบร้อยในการบรรทุก โดยไม่ให้มีจุดรั่วไหลของเถ้าออกจากรถ จากนั้นชั่งน้ำหนักรถอีกครั้งและบันทึกปริมาณเถ้าที่ขนออกไป</li> <li>- พื้นที่กองเถ้าต้องใช้น้ำฉีดโดยรอบ เพื่อลดการฟุ้งกระจายของเถ้าอย่างน้อย 2 ครั้ง/วัน</li> </ul>	<ul style="list-style-type: none"> <li>- ลานกองเถ้าและเส้นทางการขนส่ง</li> <li>- ลานกองเถ้า</li> </ul>	<ul style="list-style-type: none"> <li>- โครงการได้กำกับดูแลรถบรรทุกเถ้าให้ปฏิบัติตามมาตรการอย่างเคร่งครัด เพื่อป้องกันการรั่วไหลของเถ้าออกจากตัวรถ และไม่ส่งผลกระทบต่อชุมชน ชนชนย้าย</li> <li>- กรณีมีเถ้าจากการเผาไหม้ในพื้นที่ที่จะพิจารณาตรวจสอบหากเกิดการฟุ้งกระจายของฝุ่นจะดำเนินการฉีดพรมน้ำเพื่อลดฝุ่นที่เกิดขึ้น</li> </ul>	-	<ul style="list-style-type: none"> <li>- ภาคผนวก 12ข</li> <li>- รูปที่ 13 รถบรรทุกเก็บขนเถ้า</li> <li>- รูปที่ 12 ฉีดพรมน้ำผิวหน้ากองเถ้า</li> </ul>

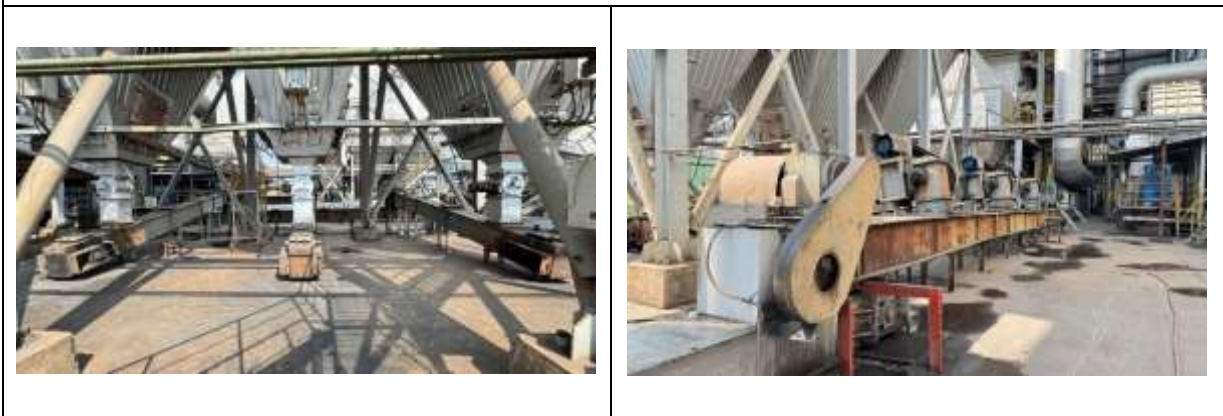
รูปที่ 14 ระบบดักตะกอนเถา

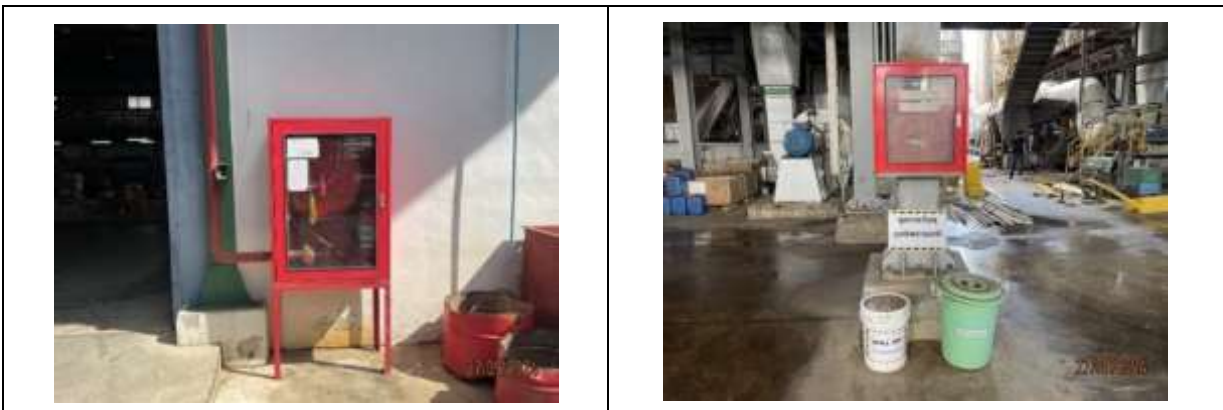
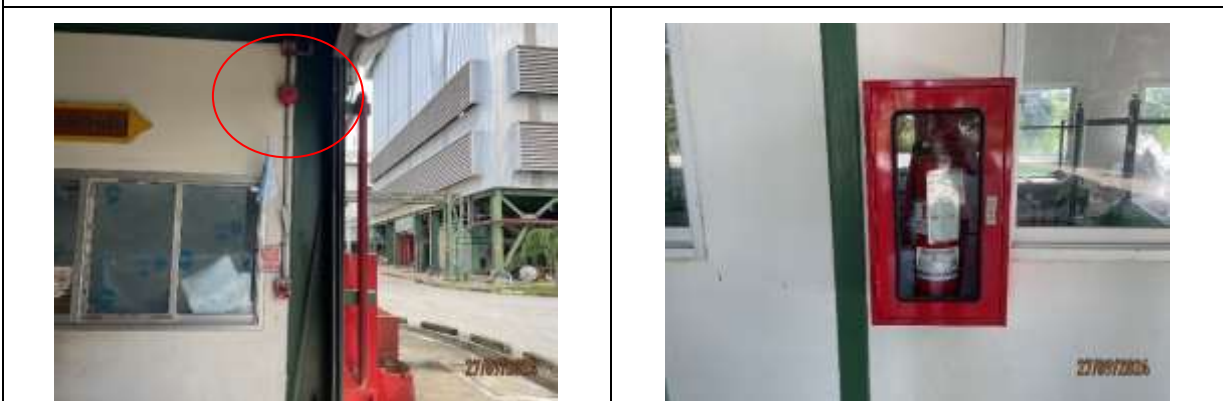
ท่อน้ำดับเพลิงรอบลานกองกากอ้อย

รูปที่ 15 ระบบป้องกันและระงับอัคคีภัย

อุปกรณ์ดับเพลิงบริเวณพื้นที่ส่วนผลิต

ระบบแจ้งเหตุเพลิงไหม้

ถังดับเพลิง

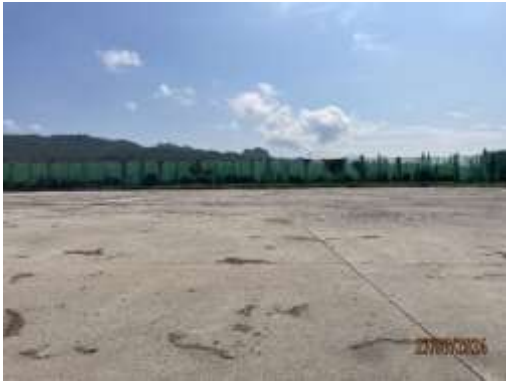
รูปที่ 18 ถนนบริเวณลานกองกากอ้อยสำหรับรถฉุกเฉิน

มาตรการป้องกันและแก้ไขผลกระทบสิ่งแวดล้อม	สถานที่ดำเนินการ	ผลการปฏิบัติตามมาตรการ	ปัญหา อุปสรรคที่ไม่สามารถปฏิบัติตามมาตรการและแนวทางแก้ไข	เอกสารและหลักฐานอ้างอิง
<b>2.1 คุณภาพอากาศ (ต่อ)</b> <b>6. การบริหารจัดการพื้นที่ลานกองกากอ้อย (ต่อ)</b> (3) ติดตั้งตาข่ายชะลอลมสูงไม่น้อยกว่าความสูงของกองกากอ้อย (ไม่น้อยกว่า 15 เมตร) รอบพื้นที่ลานกองกากอ้อยเพื่อลดการฟุ้งกระจายของฝุ่นละอองโดยการดักฝุ่นกากอ้อยและช่วยลดแรงลมที่ผ่านกองกากอ้อย (4) จัดทำถนนรอบลานกองสำหรับเป็นทางเข้า-ออกของรถดับเพลิงและรถบรรทุกน้ำความกว้าง 4 เมตร		- โครงการได้ติดตั้งตาข่าย เพื่อใช้ชะลอลมรอบลานกองกากอ้อยซึ่งมีความสูง 15 เมตร เพื่อป้องกันการฟุ้งกระจายของฝุ่นละอองและดักฝุ่นของกากอ้อย - โครงการได้สร้างถนนความกว้าง 4 เมตร รอบลานกองกากอ้อย สำหรับรถดับเพลิงและรถบรรทุกน้ำเข้า-ออกกรณีเกิดเหตุฉุกเฉิน ตามที่มาตรการกำหนด	-  -	- รูปที่ 17 บริเวณลานกองกากอ้อย - รูปที่ 18 ถนนบริเวณลานกองกากอ้อยสำหรับรถฉุกเฉิน

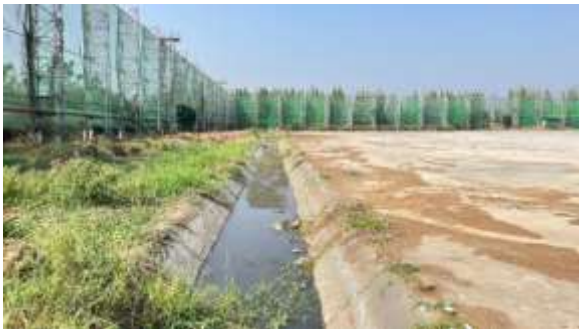
รางระบายน้ำบริเวณลานกองกากอ้อย	บ่อดักตะกอน
รูปที่ 20 ระบบรวบรวมน้ำบริเวณลานกองกากอ้อย

มาตรการป้องกันและแก้ไขผลกระทบสิ่งแวดล้อม	สถานที่ดำเนินการ	ผลการปฏิบัติตามมาตรการ	ปัญหา อุปสรรค ที่ไม่สามารถ ปฏิบัติตามมาตรการ และแนวทางแก้ไข	เอกสารและหลักฐาน อ้างอิง
<b>2.1 คุณภาพอากาศ (ต่อ)</b> <b>6. การบริหารจัดการพื้นที่ลานกองกากอ้อย (ต่อ)</b> (5) ปลุกต้นไม้ที่มีพุ่มสูงสลับกับต้นไม้พุ่มเตี้ยแบบ 3 แถว สลับฟันปลารอบลานกองกากอ้อย เพื่อเป็นแนวกันชน (buffer zone) ไม่ให้เพลิงไหม้ พุ่งกระจายไปบริเวณอื่นๆ และป้องกันการ พุ่งกระจายของฝุ่นละออง (6) กำหนดให้สายพานลำเลียงกากอ้อยจาก กระบวนการผลิตไปยังลานกองกากอ้อยเป็นแบบ ระบบปิดเพื่อป้องกันการพุ่งกระจายของ ฝุ่นละอองในขณะลำเลียง (7) บริเวณลานกองกากอ้อยจะติดตั้งระบบรวบรวม น้ำฝนที่เกิดขึ้นจากพื้นที่เข้าสู่บ่อตกตะกอน และ รวบรวมเข้าสู่ระบบบำบัดน้ำเสียของโรงงาน น้ำตาล		- โครงการได้ดำเนินการปลุกต้นไม้อ้อมรอบลานกองกากอ้อย เพื่อเป็นแนวกันชน (buffer zone) รอบลาน กองกากอ้อย - ระบบสายพานลำเลียงกากอ้อยจากกระบวนการ ผลิตเป็นระบบปิด โดยสามารถป้องกันการ พุ่งกระจายของฝุ่นละอองขณะลำเลียงได้ - โครงการได้จัดให้มีรางระบายน้ำบริเวณลานกองกากอ้อยเพื่อรวบรวมน้ำฝนเข้าสู่บ่อตกตะกอน และ รวบรวมเข้าสู่ระบบบำบัดน้ำเสียของโรงงานน้ำตาลต่อไป	-  -  -	- รูปที่ 19 ต้นไม้ บริเวณรอบลานกอง กากอ้อย - รูปที่ 3 ระบบ สายพานลำเลียง กากอ้อยแบบปิด - รูปที่ 20 ระบบ รวบรวม น้ำฝน บริเวณลานกองกาก อ้อย

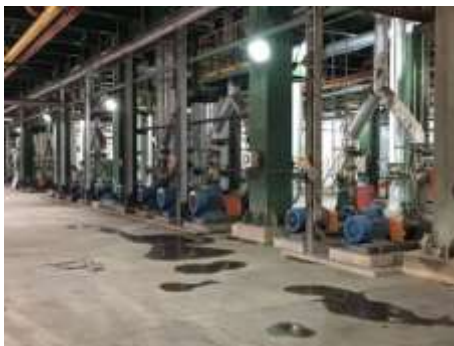
รูปที่ 23 เครื่องจักรที่มีการปิดครอบและแท่นวางเพื่อลดระดับเสียงและการสั่นสะเทือน

มาตรการป้องกันและแก้ไขผลกระทบสิ่งแวดล้อม	สถานที่ดำเนินการ	ผลการปฏิบัติตามมาตรการ	ปัญหา อุปสรรคที่ไม่สามารถปฏิบัติตามมาตรการและแนวทางแก้ไข	เอกสารและหลักฐานอ้างอิง
<b>2.2 ระดับเสียง (ต่อ)</b> - จัดทำสัญลักษณ์หรือป้ายเตือนในบริเวณที่มีระดับเสียงดังตั้งแต่ 85 เดซิเบลเอ - เครื่องจักรอุปกรณ์ที่มีเสียงดัง จะต้องมียุทธวิธีการลดระดับเสียงที่แหล่งกำเนิด เช่น การหล่อลื่น การลดความสั่นสะเทือน การปิดครอบ เป็นต้น - จัดทำแผนงานการตรวจสอบและซ่อมบำรุงเครื่องจักรและดำเนินงานตามความถี่ที่กำหนดเพื่อลดผลกระทบที่เกิดขึ้นเนื่องจากเสียงดัง	- พื้นที่โครงการ - พื้นที่โครงการ - พื้นที่โครงการ	- โครงการติดตั้งป้ายสัญลักษณ์และป้ายเตือนบริเวณที่มีระดับเสียงดังตั้งแต่ 85 เดซิเบล (เอ) ตามที่มาตรการกำหนด - โครงการได้ปิดครอบเครื่องจักรและทำแท่นวางเครื่องจักรให้เป็นสัดส่วนเพื่อป้องกันเสียงและการสั่นสะเทือนเมื่อเครื่องจักรทำงาน - โครงการมีแผนบำรุงรักษาเชิงป้องกัน เครื่องจักรและดำเนินงานตามแผนดังกล่าวเพื่อช่วยลดผลกระทบที่อาจเกิดขึ้นจากเครื่องจักรและอุปกรณ์	- - -	- รูปที่ 22 ป้ายเตือนแสดงพื้นที่ที่มีเสียงดัง - รูปที่ 23 เครื่องจักรที่มีการปิดครอบและแท่นวางเพื่อลดระดับเสียงและการสั่นสะเทือน - ภาพผนวก 7ข

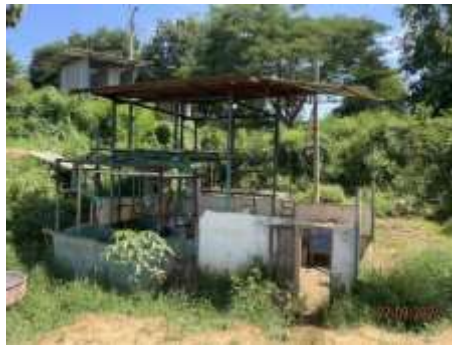
รูปที่ 24 จุดสูบน้ำบริเวณแม่น้ำแควน้อย

มาตรการป้องกันและแก้ไขผลกระทบสิ่งแวดล้อม	สถานที่ดำเนินการ	ผลการปฏิบัติตามมาตรการ	ปัญหา อุปสรรคที่ไม่สามารถปฏิบัติตามมาตรการและแนวทางแก้ไข	เอกสารและหลักฐานอ้างอิง
<b>3. คุณค่าการใช้ประโยชน์ของมนุษย์</b> <b>3.1 คุณภาพน้ำ</b> - โครงการต้องไม่สูบน้ำจากแม่น้ำแควน้อย เมื่อระดับน้ำในแม่น้ำแควน้อยมีระดับต่ำกว่า 1.0 เมตร (รทก.)  - นำน้ำทิ้งจากกระบวนการผลิตไฟฟ้า เช่น น้ำระบายทิ้งจากหม้อน้ำและน้ำระบายทิ้งจากหอหล่อเย็น เป็นต้น กลับมาใช้ประโยชน์ใหม่ทั้งหมดในการพรมลานกองเถ้าของโครงการ รดน้ำต้นไม้ในพื้นที่สีเขียวและฉีดพรมลานจอดรถภายในพื้นที่โครงการและโรงงานน้ำตาล	- พื้นที่โครงการ   - พื้นที่โครงการ	- โครงการได้พิจารณาความเหมาะสมในการสูบน้ำจากแม่น้ำแควน้อยตามที่มาตรการกำหนด   - น้ำทิ้งที่เกิดจากกระบวนการผลิตไฟฟ้า โครงการได้กำหนดให้มีการนำกลับมาใช้ใหม่ทั้งหมด เช่น นำมารดพื้นที่สีเขียว ฉีดพรมลานกองเถ้า และฉีดพรมลานจอดรถในพื้นที่โครงการ	-   -	- ภาคผนวก 16ข - รูปที่ 24 จุดสูบน้ำบริเวณแม่น้ำแควน้อย  -

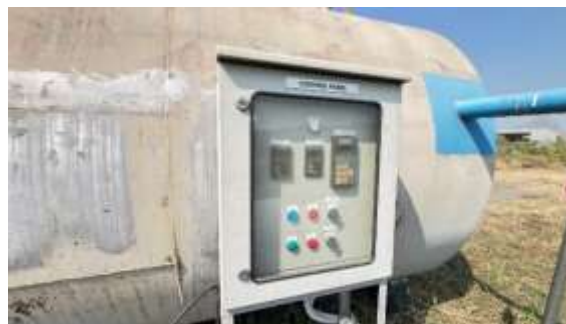
รูปที่ 25 เครื่องมือตรวจวัดคุณภาพน้ำอัตโนมัติ

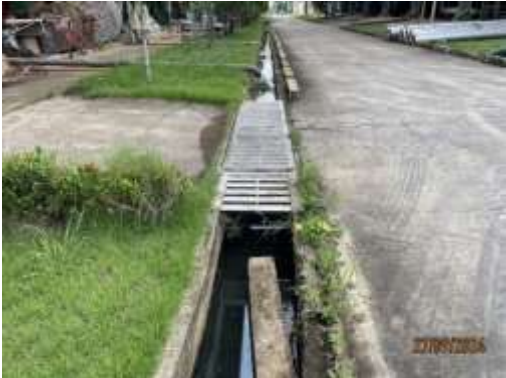
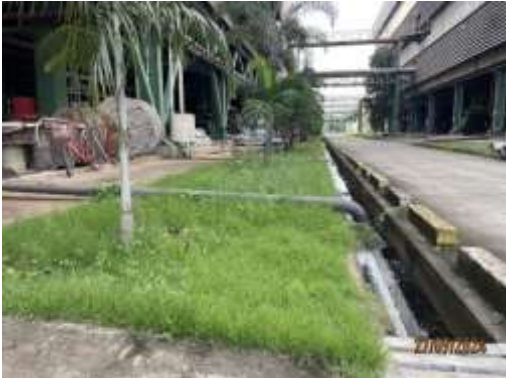
รูปที่ 32 รางระบายน้ำฝนภายในพื้นที่โครงการ

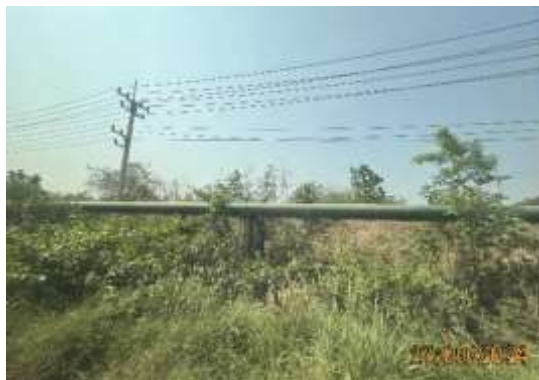
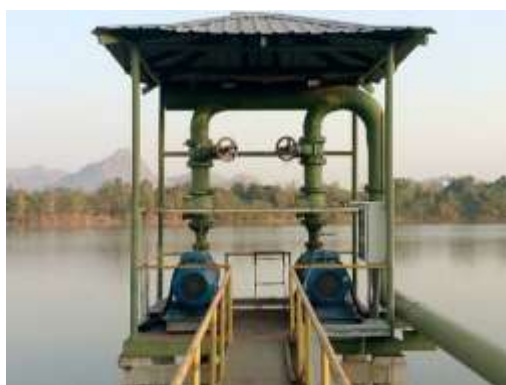
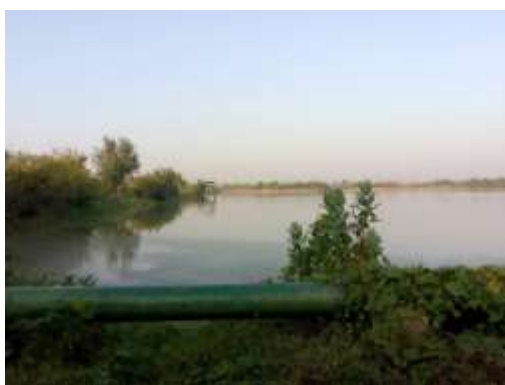
ท่อส่งน้ำของโครงการ

เครื่องสูบน้ำจากบ่อพักน้ำดิบของโครงการ

บ่อเก็บน้ำดิบของโครงการ

รูปที่ 35 บ่อกักเก็บน้ำดิบของโครงการ

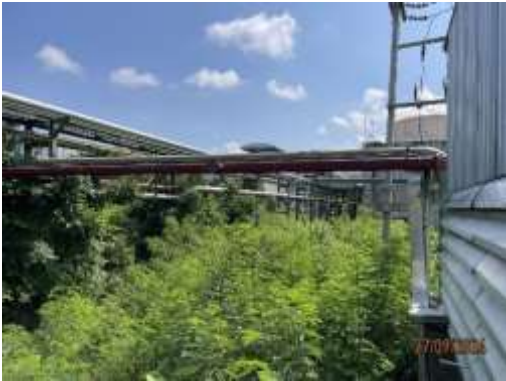
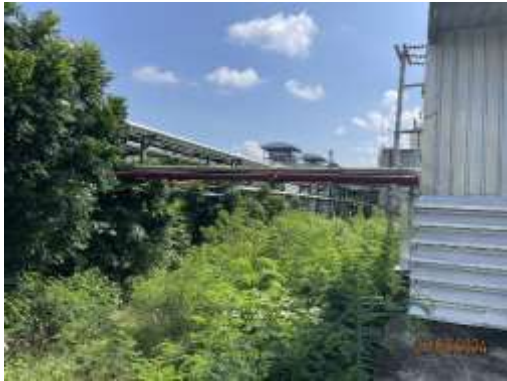
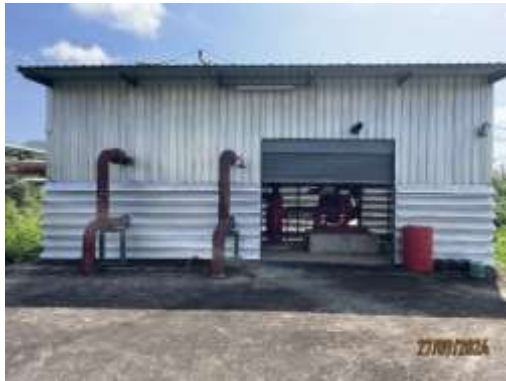
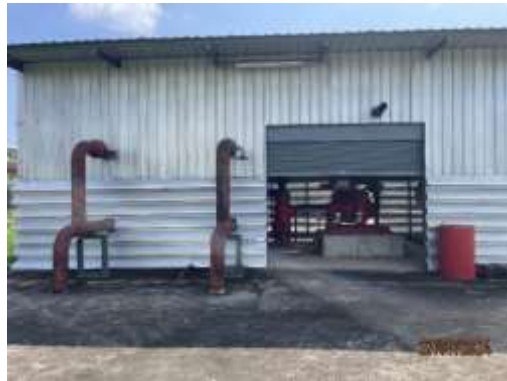
ท่อส่งน้ำดับเพลิง

บ่อพักน้ำดับเพลิง	
รูปที่ 41 ระบบสูบน้ำดับเพลิง (ต่อ)

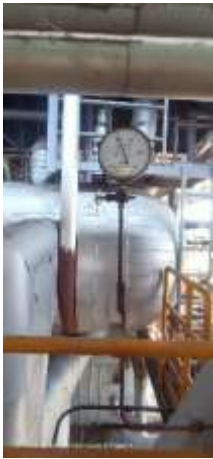
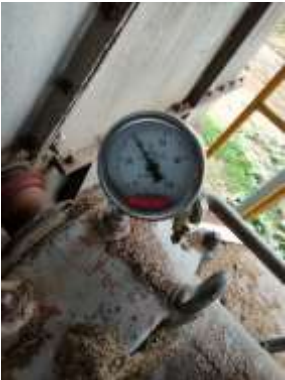
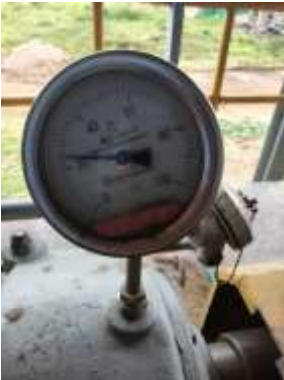
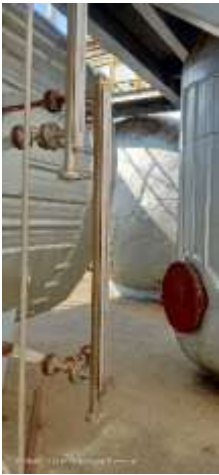
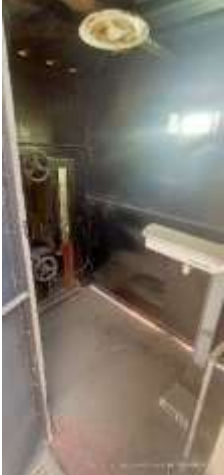
อุปกรณ์วัดความดัน

อุปกรณ์วัดอุณหภูมิ

อุปกรณ์วัดระดับน้ำ	
รูปที่ 44 อุปกรณ์ตรวจวัดการทำงานของหน่วยผลิตไอน้ำ (ต่อ)

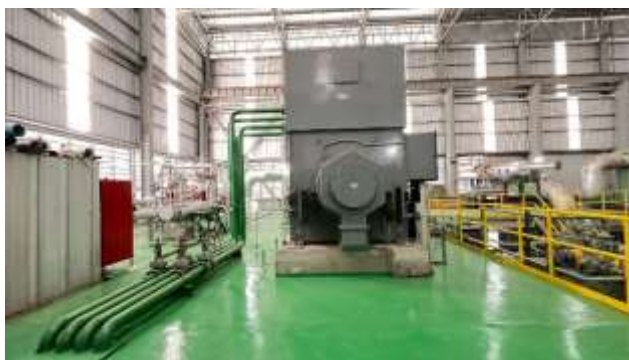
รูปที่ 47 ฐานวางเครื่องกำเนิดไฟฟ้า
