**รายงานผลการปฏิบัติตามมาตรการป้องกันและแก้ไขผลกระทบสิ่งแวดล้อม  
และมาตรการติดตามตรวจสอบผลกระทบสิ่งแวดล้อม**

**โครงการขยายกำลังการผลิตเหล็กถลุง ระยะที่ 2 (ระยะดำเนินการ)**

**บริษัท ทาทา สตีล การผลิต (ประเทศไทย) จำกัด (มหาชน) สาขาลำดับที่ 00001  
ตั้งอยู่ที่ นิคมอุตสาหกรรมดับบลิวเอชเอ ชลบุรี 1 ตำบลบ่อวิน อำเภอศรีราชา จังหวัดชลบุรี**

**ระหว่างเดือนกรกฎาคม – ธันวาคม 2567**

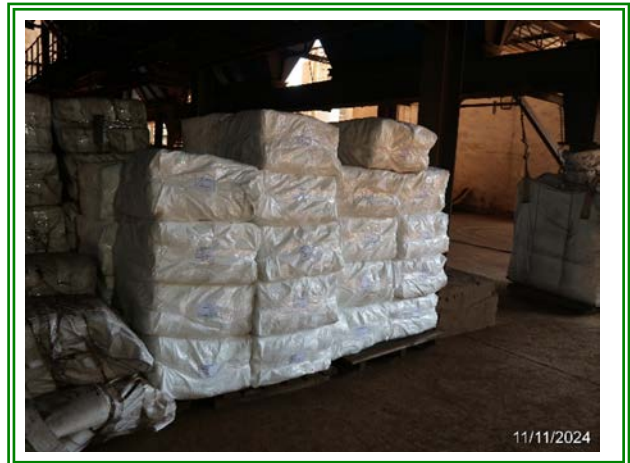
รูปที่ 3-1 ถุงกรองสำรองสำหรับอุปกรณ์ดักฝุ่นแบบถุงกรอง (Bag filter)

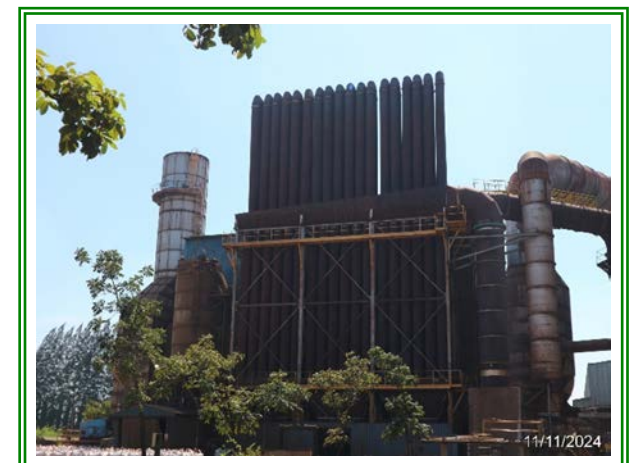
รูปที่ 3-2 อุปกรณ์ดักฝุ่นแบบถุงกรอง (Bag filter)

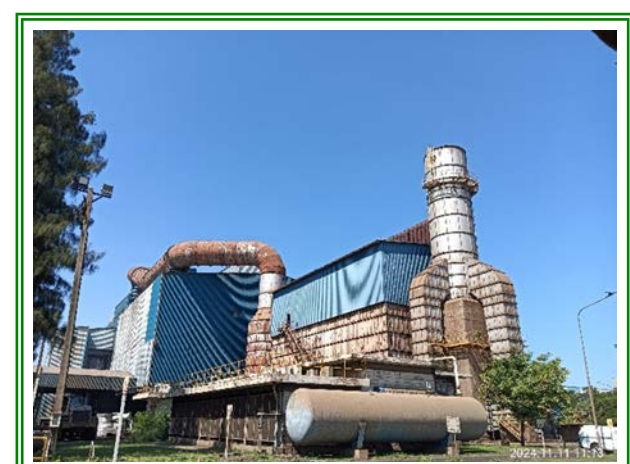
รูปที่ 3-3 ระบบดักฝุ่นแบบ Fume Plant

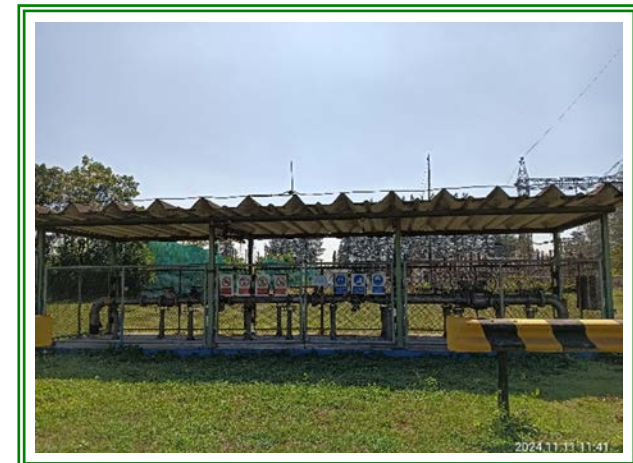
รูปที่ 3-11 ท่อส่งก๊าซธรรมชาติ เพื่อใช้เป็นเชื้อเพลิงสำหรับเตาอบเหล็กและกระบวนการรีดเหล็ก

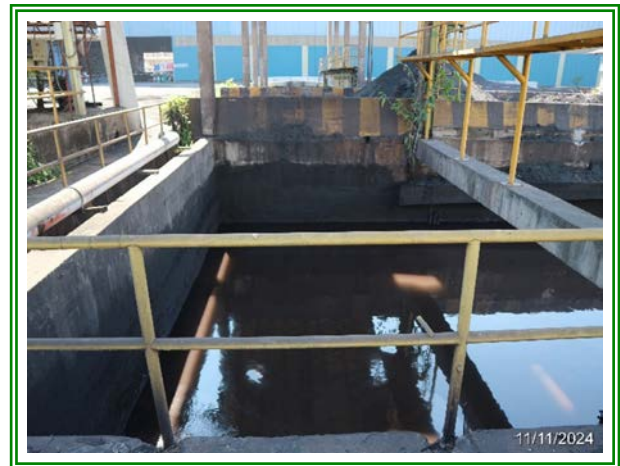
รูปที่ 3-19 บ่อพักน้ำหล่อเย็นเพื่อนำกลับมาใช้ใหม่

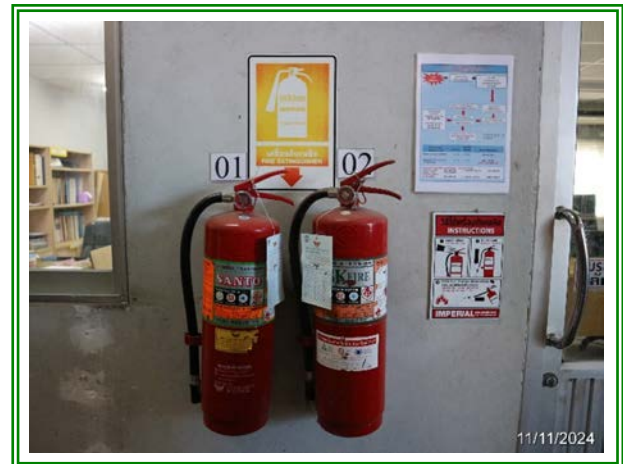
รูปที่ 3-27 ระบบดับเพลิงภายในโครงการ

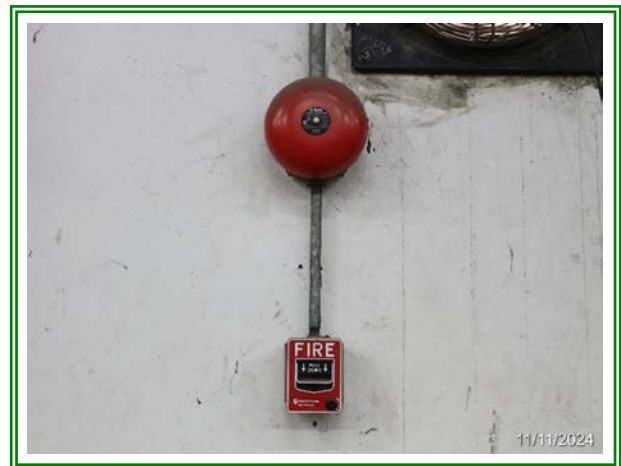
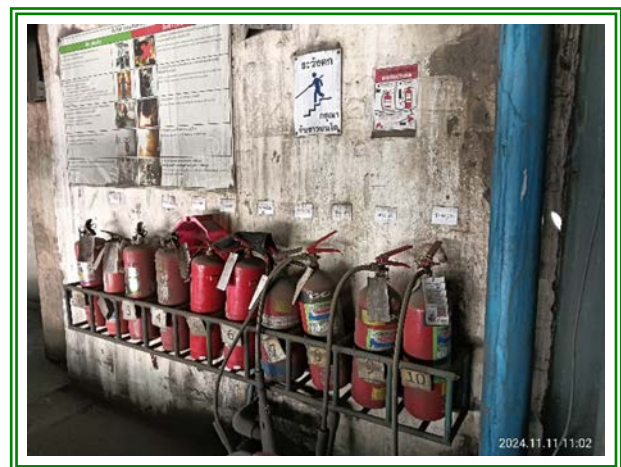
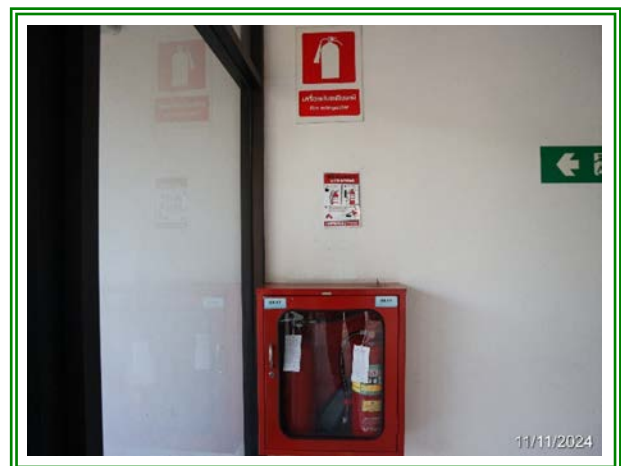
รูปที่ 3-27 (ต่อ) ระบบดับเพลิงภายในโครงการ

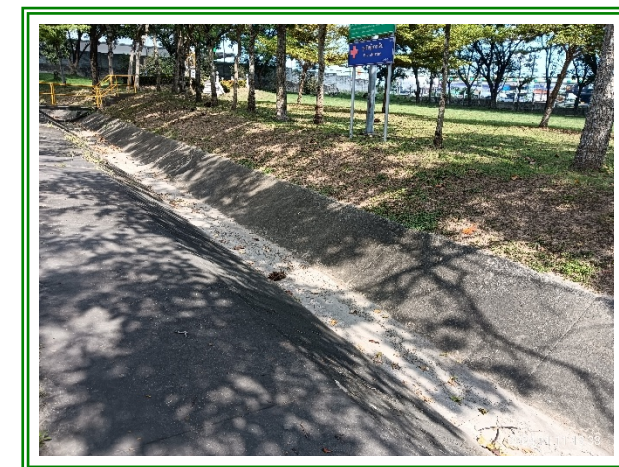
รูปที่ 3-36 รางระบายน้ำรอบพื้นที่โครงการ

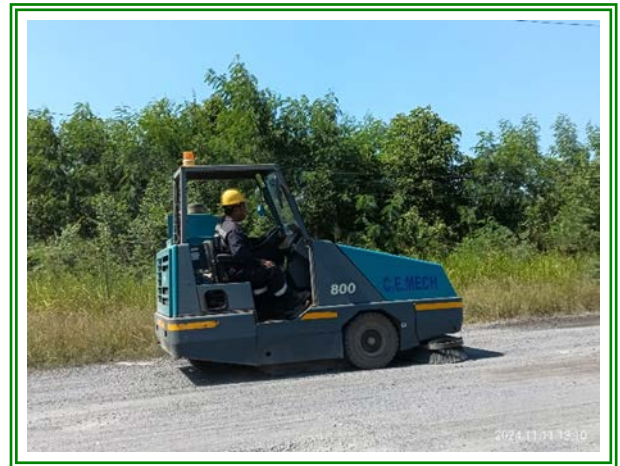
รูปที่ 3-53 รถดูดฝุ่นตามเส้นทางการลำเลียงเศษเหล็ก

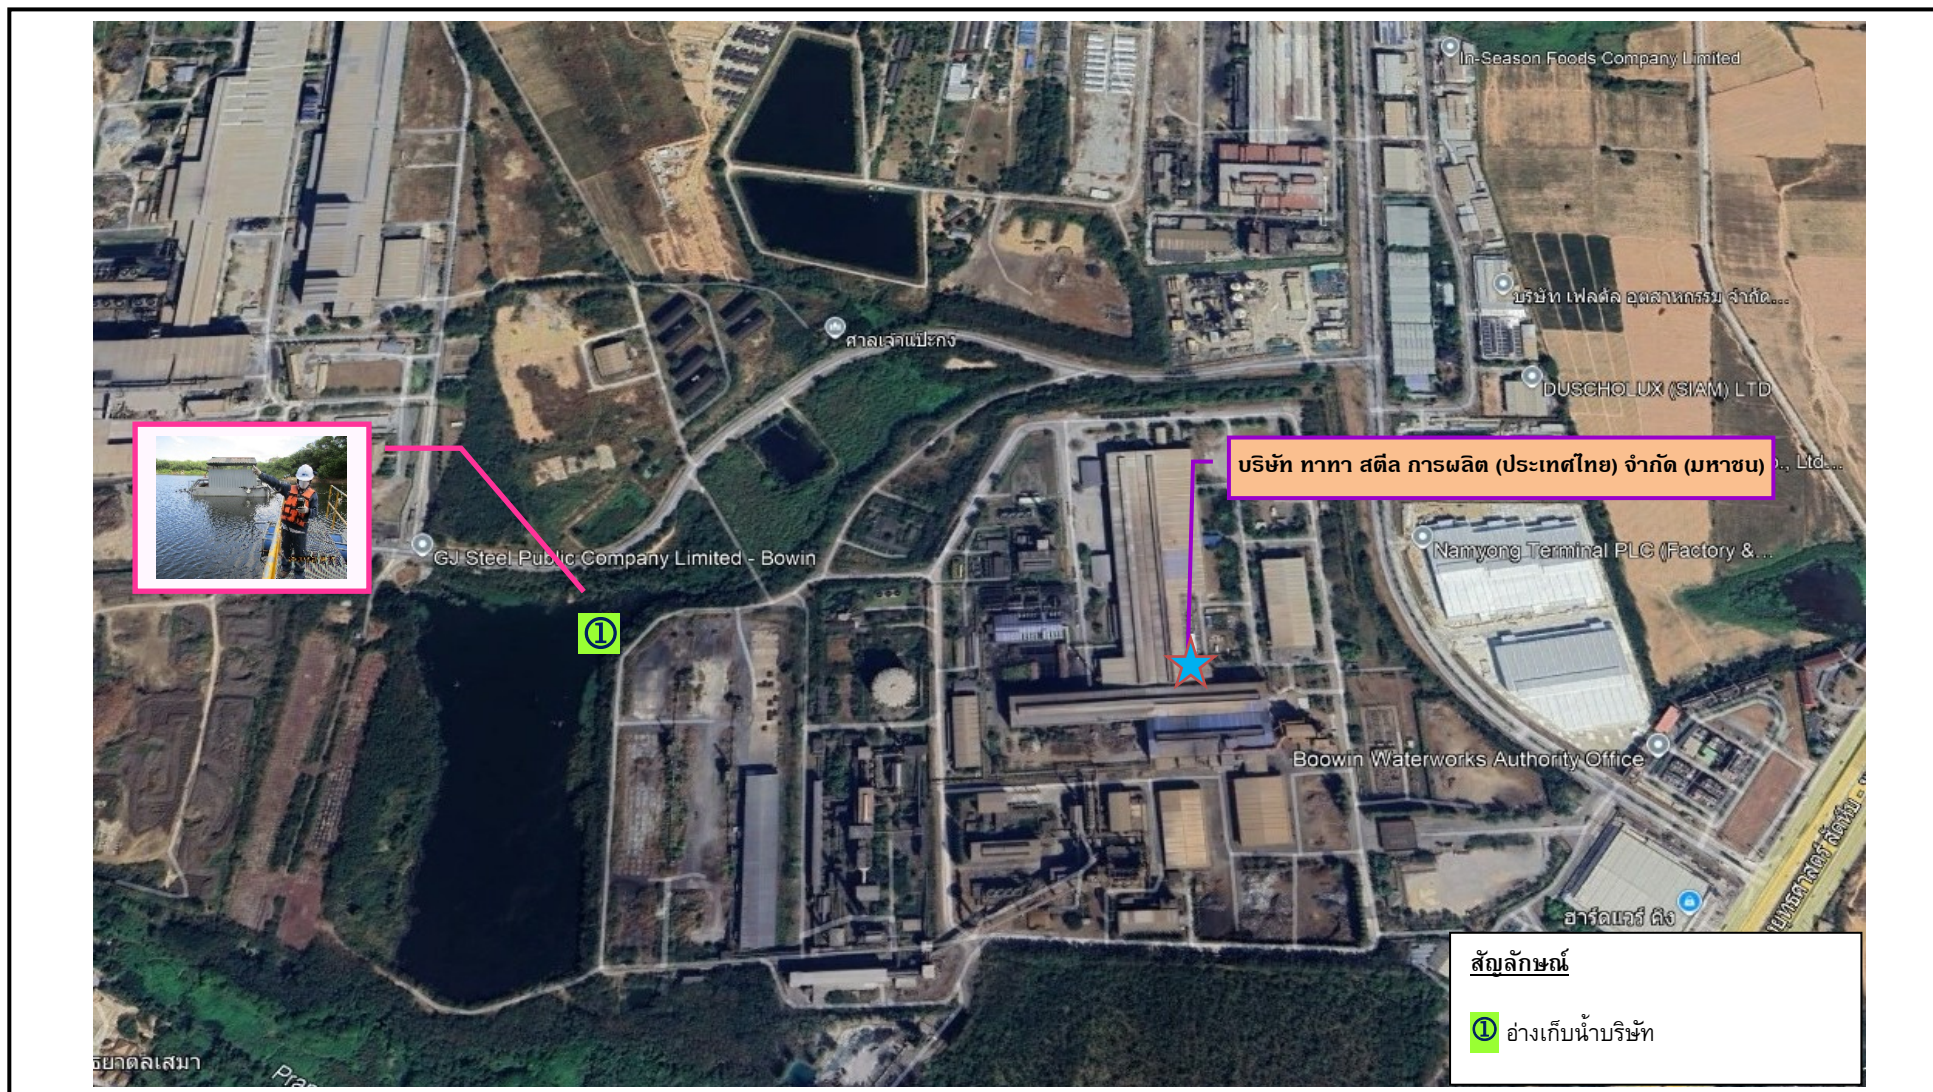
รูปที่ 4-16 แผนผังแสดงจุดเก็บตัวอย่างคุณภาพน้ำผิวดิน
