### 3.1 ผลการปฏิบัติตามมาตรการป้องกันและแก้ไขผลกระทบสิ่งแวดล้อม

ตารางที่ 3.1 ผลการปฏิบัติตามมาตรการป้องกันและแก้ไขผลกระทบสิ่งแวดล้อม  
โครงการผลิตผลิตภัณฑ์จาก Mixed C4 บริษัท กรุงเทพ ชินธิติกส์ จำกัด  
ครั้งที่ 2/2567 ระหว่างเดือนกรกฎาคม ถึงธันวาคม พ.ศ.2567

โครงการผลิตผลิตภัณฑ์จาก Mixed C4

บริษัท กรุงเทพ ซินธิติกส์ จำกัด

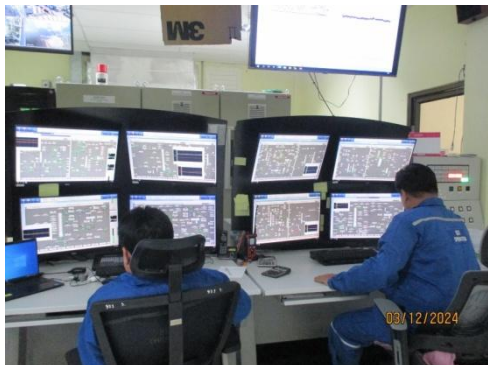
3. จัดให้มีหน่วยกำจัด 1,3-บิวทาไดอิน (BD Destruction Unit) จำนวน 1 หน่วย ซึ่งเป็นระบบ Direct Fire Thermal Oxidizer (DFTO) ที่มีความสามารถในการกำจัด 1,3-บิวทาไดอิน มากกว่า 99% โดยจะมีการใช้ซี 4-แอลพีจี (C4-LPG) เป็นเชื้อเพลิงเฉพาะในช่วง Start up ระบบ และจะมีการใช้วาล์วควบคุม ในการปรับปริมาณเชื้อเพลิงที่ใช้ในการเผาไหม้เพื่อควบคุมให้ภายในห้องเผาไหม้มีอุณหภูมิ 982 องศาเซลเซียสตลอดเวลา	- พื้นที่โรงงาน	- โครงการจัดให้มีหน่วยกำจัด 1,3-บิวทาไดอิน (BD Destruction Unit) ซึ่งเป็นระบบ Direct Fire Thermal Oxidizer (DFTO) โดยจะมีการใช้ซี 4-แอลพีจี (C4-LPG) เป็นเชื้อเพลิง และจะมีการใช้วาล์วควบคุมอุณหภูมิในห้องเผาไหม้เพื่อควบคุมให้อยู่ในช่วง 954-982 องศาเซลเซียส ตามค่าการออกแบบ โดยค่าความเข้มข้นและอัตราการระบายยังอยู่ในค่าควบคุมตามมาตรการกำหนด	- ไม่พบปัญหาและอุปสรรค	- ภาคผนวก ข.11 วิธีการปฏิบัติงานการควบคุมตามสถานะปกติหอเผา BD (1,3 BD Destruction) - รูปที่ 3-2 BD Destruction Unit

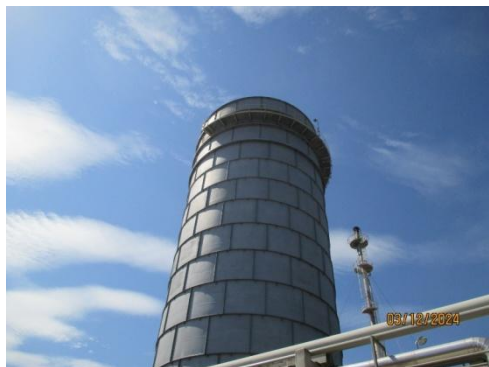
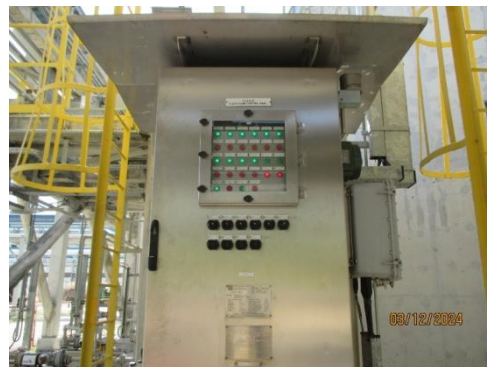
8. รับก๊าซระบายนี้ออกจากหอดูดซึม (Absorber) ในหน่วยแยกโมโนเมอร์ในการผลิตยางสังเคราะห์ SBR ของบริษัท บีเอสที อีลาสโตเมอร์ส จำกัด ประมาณ 0.14 กิโลกรัม/ชั่วโมง ที่ดำเนินการผลิตแบบไม่ต่อเนื่องมาเผากำจัดยัง Enclosed Ground Flare (EGF)	- Enclosed Ground Flare (EGF)	- โครงการมีการรับก๊าซระบายนี้ออกจากบริษัท บีเอสที อีลาสโตเมอร์ส จำกัด (BSTE) ที่ดำเนินการผลิตแบบไม่ต่อเนื่องมาเผากำจัดยังระบบหอเผาของโรงงาน ซึ่งมี 2 ระบบ คือ Enclosed Ground Flare และ Elevated Flare โดยทั้ง 2 ระบบทำงานร่วมกัน	- ไม่พบปัญหาและอุปสรรค	- รูปที่ 3-5 หอเผาทั้งระดับเหนือพื้นดิน (Elevated Flare) - รูปที่ 3-6 หอเผาทั้งระดับพื้นดินแบบมิดชิด (Enclosed Ground Flare)

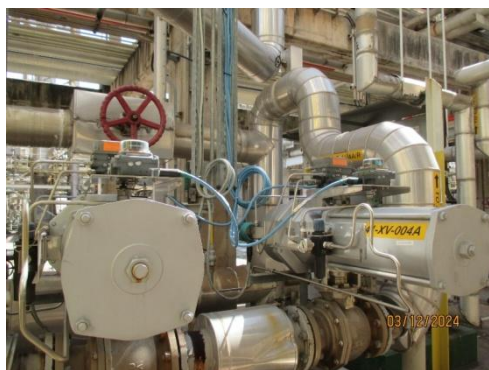
องค์ประกอบด้านสิ่งแวดล้อม	มาตรการป้องกันและแก้ไขผลกระทบสิ่งแวดล้อม	สถานที่ดำเนินการ	ผลการปฏิบัติตามมาตรการป้องกันและแก้ไขผลกระทบสิ่งแวดล้อม	ปัญหา อุปสรรค และแนวทางแก้ไข	เอกสารและภาพถ่ายอ้างอิง
<b>2. คุณภาพอากาศ (ต่อ)</b> - กรณีฉุกเฉินสำหรับบริษัท กรุงเทพ ซินธิติกส์ จำกัด (BST) และบริษัท บีเอสที อีลาสโตเมอร์ส จำกัด (BSTE)	1. ติดตั้งระบบ Instrument Shutdown System (ISD) เพื่อลดปริมาณก๊าซจากกระบวนการผลิตที่ส่งมายังระบบหอเผา	- กระบวนการผลิตของโครงการ	- โครงการได้ติดตั้งระบบ Instrument Shutdown System (ISD) เพื่อลดปริมาณก๊าซจากกระบวนการผลิตที่ส่งมายังระบบหอเผาเรียบร้อยแล้ว	- ไม่พบปัญหาและอุปสรรค	- ภาคผนวก ข.13 เอกสารระบบ Instrument Shutdown System (ISD) - รูปที่ 3-7 ระบบ Instrument Shutdown System (ISD)

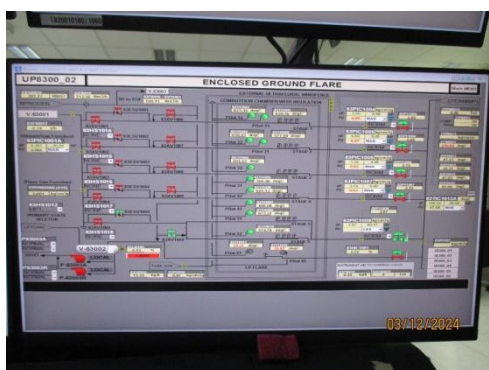
2. คุณภาพอากาศ (ต่อ)	Tip) ผ่าน DCS (2) ระบบ Alarm เตือนที่ห้องควบคุมกระบวนการผลิต (3) ระบบจุดไฟ Flare Pilot อัตโนมัติเมื่อห่อเผามีปัญหา (4) ระบบโทรทัศน์วงจรปิด (CCTV)		การทำงาน ซึ่งได้ดำเนินการตรวจสอบผ่านกล้อง CCTV และหน้าจอ DCS		ของหอเผาทั้งระดับเหนือพื้นดิน (Elevated Flare) - รูปที่ 3-5 หอเผาทั้งระดับเหนือพื้นดิน (Elevated Flare) - รูปที่ 3-8 ระบบ DCS ของหอเผาทั้งระดับเหนือพื้นดิน (Elevated Flare)

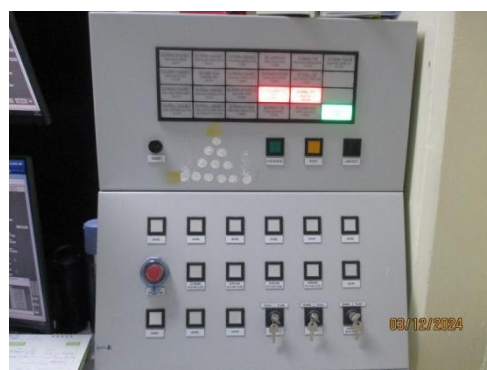
6. จัดให้มีระบบการตรวจสอบการทำงานของหอเผาทั้งระดับพื้นดินแบบมิดชิด (Enclosed Ground Flare) ดังนี้ (1) อุปกรณ์ตรวจจับเปลวไฟของไฟ Pilot ซึ่งเป็นเครื่องตรวจวัดอุณหภูมิ (Thermocouple) มีจำนวน Pilot ละ 1 ชุด ทำหน้าที่แจ้งเตือนให้พนักงานควบคุมทราบว่เปลวไฟที่ Pilot นั้นๆ ดับลง และสั่งการให้ High Energy Ignition System จุดประกายไฟอัตโนมัติ (2) อุปกรณ์วัดความดันใน Flare Header ออกแบบให้มี Pressure Transmitter 3 ตัว และใช้ค่ากลาง (Median หรือ Middle Value) เพื่อป้องกันการอ่านสัญญาณผิดพลาด โดยหากระบบควบคุมตรวจพบความแตกต่างของค่าที่วัดได้จาก Pressure Transmitter ใดๆ หนึ่งมากกว่า 5% ระบบจะแจ้งเตือนให้ทราบว่าค่าที่วัดได้นั้นผิดพลาด	- หอเผาทั้งระดับพื้นดินแบบมิดชิด	- โครงการมีระบบการตรวจสอบการทำงานของหอเผาทั้งระดับพื้นดินแบบมิดชิด (Enclosed Ground Flare) ให้เป็นไปตามที่มาตรการกำหนด	- ไม่พบปัญหาและอุปสรรค	- ภาคผนวก ข.17 เอกสารระบบตรวจสอบการทำงานของหอเผาทั้งระดับพื้นดินแบบมิดชิด (Enclosed Ground Flare) - รูปที่ 3-6 หอเผาทั้งระดับพื้นดินแบบมิดชิด (Enclosed Ground Flare) - รูปที่ 3-9 ระบบ DCS ของหอเผาทั้งระดับพื้นดินแบบมิดชิด (Enclosed Ground Flare Pilot)
