รายงานผลการปฏิบัติตาม  
มาตรการป้องกันและแก้ไขผลกระทบสิ่งแวดล้อม  
และมาตรการติดตามตรวจสอบคุณภาพสิ่งแวดล้อม  
ระยะดำเนินการ

โรงแรม อินเตอร์คอนติเนนตัล ภูเก็ต รีสอร์ท

ประจำเดือนกรกฎาคม - ธันวาคม พ.ศ.2567

บริษัท เซาธเทิร์น แล็บ แอนด์ เอ็นจิเนียริง จำกัด

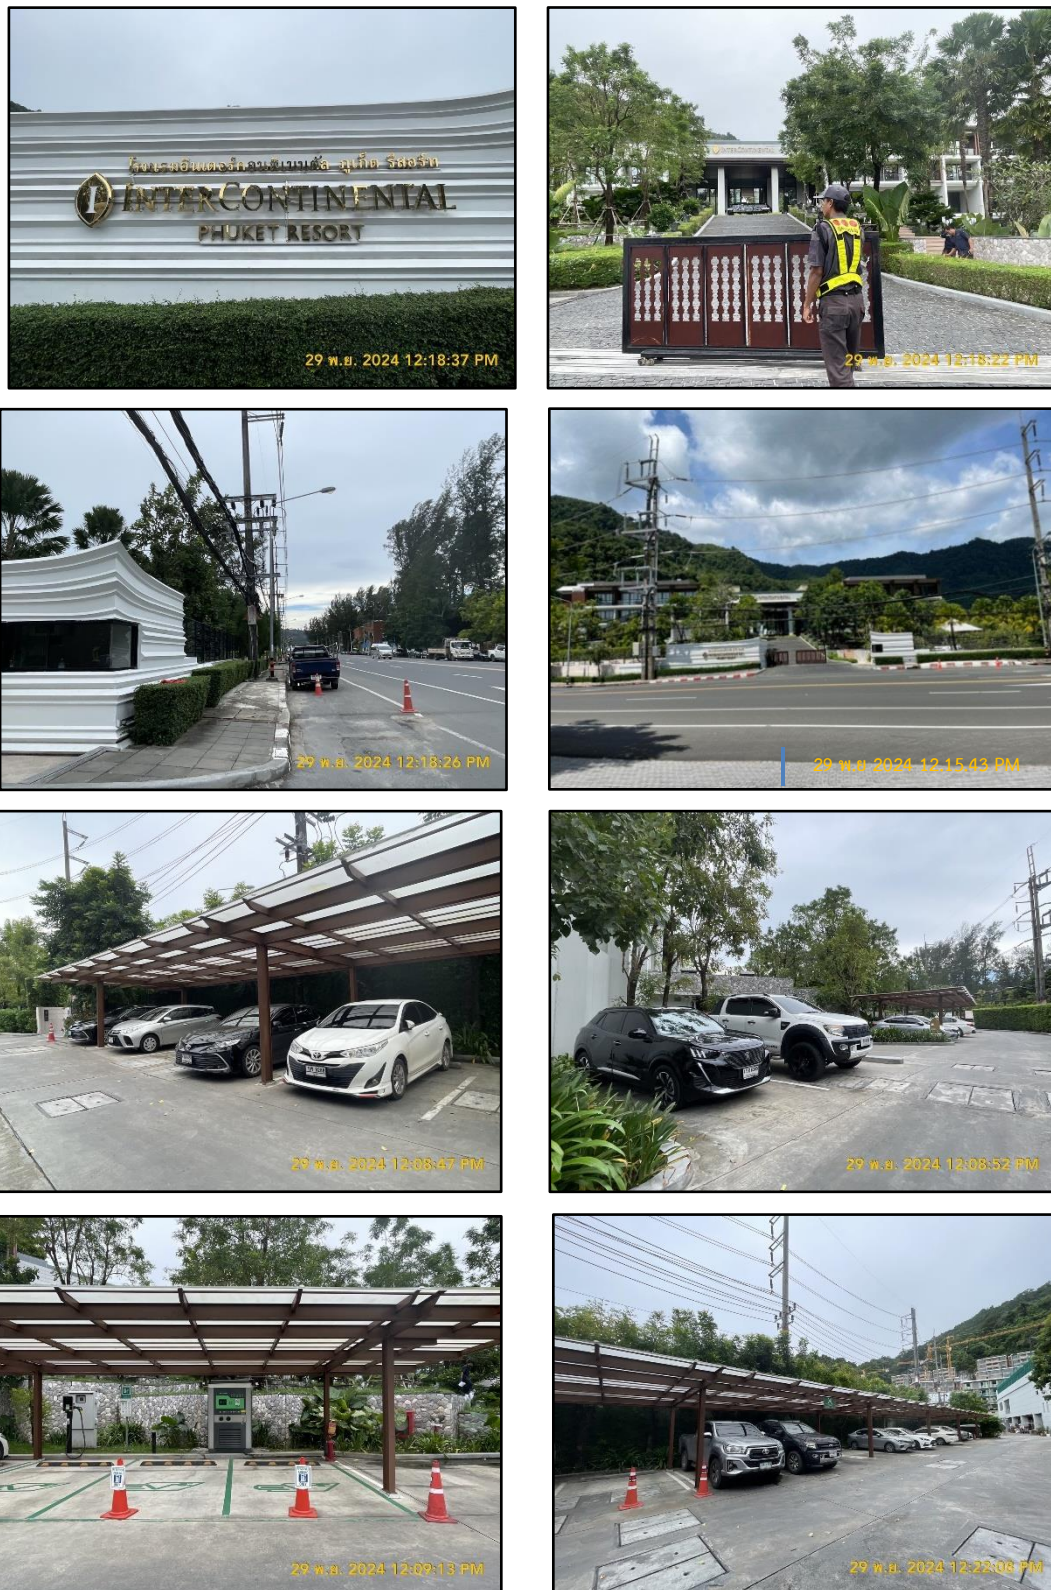
รูป 1.1 แผนผังและที่จอดรถของโครงการ

สำหรับพื้นที่จอดรถโครงการได้จัดให้มีที่จอดรถยนต์ จำนวน 100 คัน (รวมที่จอดรถผู้พิการ จำนวน 2 คัน) ที่จอดรถบัส จำนวน 1 คัน และที่จอดรถจักรยานยนต์ จำนวน 15 คัน

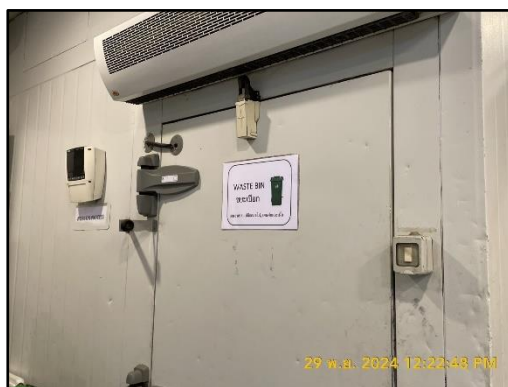
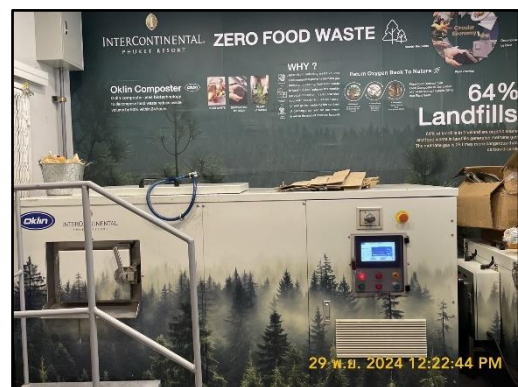
ภาพที่ 1.4 ห้องพักขยะ

โครงการจะจัดถังรองรับขยะมูลฝอยไว้ในห้องพักทุกห้อง โดยภายในห้องพักแต่ละห้องจัดให้มีถังขยะย่อยขนาด 10 ลิตร จำนวน 1 ถัง/ห้อง และพื้นที่ส่วนกลางต่างๆ ได้แก่ ส่วนต้อนรับ จัดให้มีถังขยะย่อยขนาด 50 ลิตร แยกเป็นถังขยะอินทรีย์ ถังขยะแห้ง และถังขยะรีไซเคิล ห้องครัวและห้องอาหาร จัดให้มีถังขยะขนาด 240 ลิตร แยกเป็นถังขยะอินทรีย์ ถังขยะแห้ง และถังขยะรีไซเคิล และห้องน้ำรวม จัดให้มีถังขยะ ขนาด 10 ลิตร จำนวน 1 ถัง/ห้อง ถังขยะทุกใบจะมีถุงดำรองอยู่ด้านใน ซึ่งแม่บ้านจะรวบรวมขยะจากส่วนต่างๆ นำมาคัดแยกประเภทขยะเป็นขยะอินทรีย์ ขยะแห้ง ขยะอันตราย และขยะที่รีไซเคิลอีกครั้ง ขยะจากส่วนต่างๆ ของโครงการจะรวบรวมมาพักไว้ที่ห้องพักขยะรวม ซึ่งอยู่ภายในอาคาร K (อาคารคิตส์คลับ) บริเวณชั้นที่ 1 ใกล้ทางเข้า-ออกโครงการ โดยห้องพักขยะดังกล่าว ประกอบด้วย ห้องพักขยะอินทรีย์ ห้องพักขยะแห้ง ห้องพักขยะอันตราย และห้องพักขยะรีไซเคิล

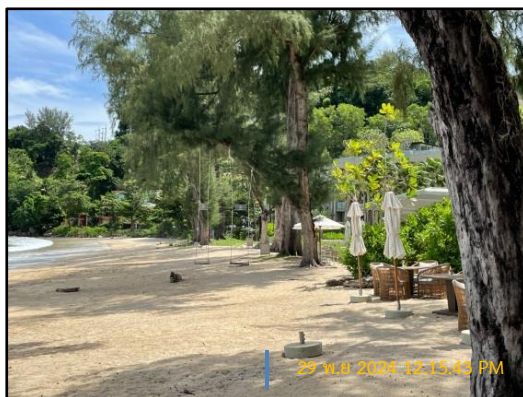
รูปที่ 1.6 จุดรวมพลของโครงการ

รวมพื้นที่จุดหลบภัยชั่วคราวทั้งสิ้น 719.56 ตารางเมตร คิดเป็นส่วนหนึ่งของพื้นที่จุดรวมพลต่อผู้พักอาศัยภายในโครงการเท่ากับ 1.04 ตารางเมตร/คน หรือ 0.97 คน/ตารางเมตร เมื่อคิดผู้อยู่อาศัยในโครงการสูงสุด 695 คน (รวมพนักงาน) ซึ่งเพียงพอตามเกณฑ์ของสำนักงานนโยบายและแผนทรัพยากรธรรมชาติและสิ่งแวดล้อม ที่กำหนดไว้อย่างน้อย 0.25 ตารางเมตร/คน หรือไม่เกิน 4 คน/ตารางเมตร

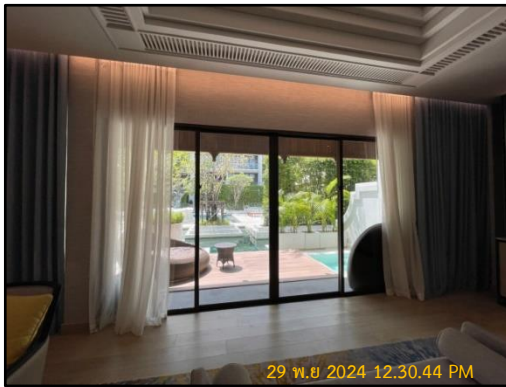
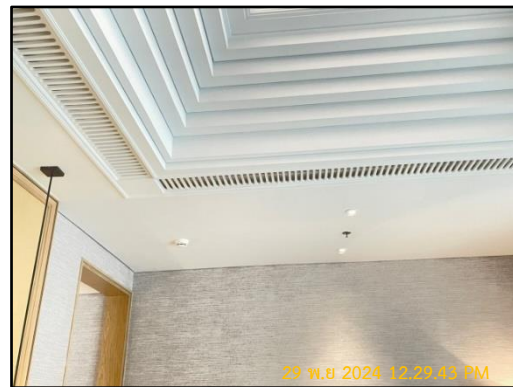
รูปที่ 1.7 ระบบระบายอากาศ

- **การระบายอากาศในกรณีที่มีระบบการปรับอากาศ** ได้มีการนำอากาศภายนอกเข้ามาในพื้นที่ปรับอากาศหรือดูดอากาศจากภายในพื้นที่ปรับอากาศออกไป สำหรับห้องนอนแต่ละห้องพัก ห้องสปา ห้องสำนักงาน และห้องแม่บ้าน มีอัตราการระบายอากาศไม่น้อยกว่า 2 ลูกบาศก์เมตร/ชั่วโมง/ตารางเมตร ห้องสำหรับเด็ก และห้องออกกำลังกาย มีอัตราการระบายอากาศไม่น้อยกว่า 5 ลูกบาศก์เมตร/ชั่วโมง/ตารางเมตร สำหรับห้องอาหาร มีอัตราการระบายอากาศไม่น้อยกว่า 10 ลูกบาศก์เมตร/ชั่วโมง/ตารางเมตร

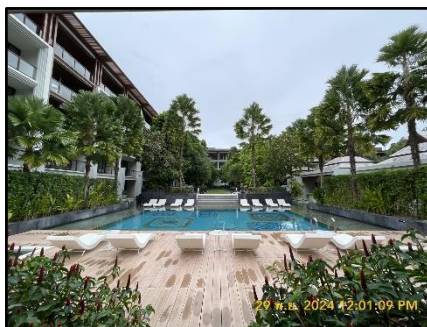
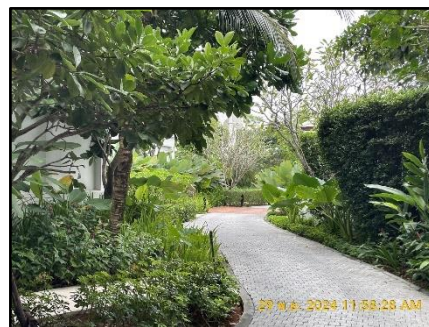
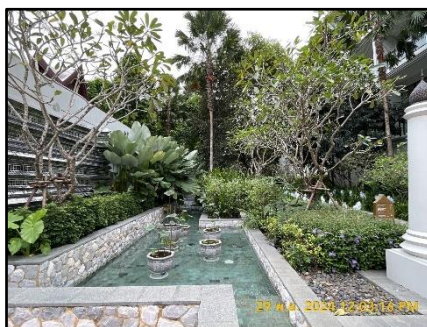
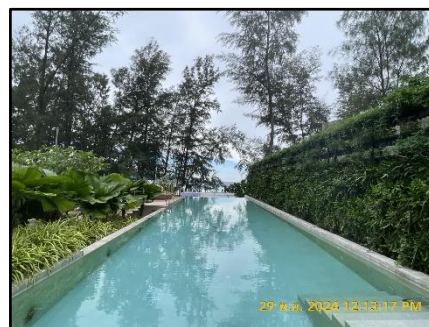
รูปที่ 1.9 พื้นที่สีเขียวของโครงการ

โครงการได้จัดให้มีพื้นที่สีเขียวอยู่บริเวณโดยรอบเป็นพื้นที่ 9,185.17 ตารางเมตร คิดเป็นพื้นที่สีเขียวต่อผู้พักอาศัยในพื้นที่โครงการ 13.22 ตารางเมตร ต่อ 1 คน (ผู้พักอาศัยและพนักงานในพื้นที่โครงการ 695 คน) โดยจัดพื้นที่สีเขียวบริเวณชั้นล่าง 9,075.91 ตารางเมตร และพื้นที่สีเขียวชั้นดาดฟ้าของอาคาร F ขนาดพื้นที่ 127.26 ตารางเมตร สำหรับการปลูกไม้ยืนต้น ภายในโครงการมีไม้ยืนต้นเดิม จำนวน 116 ต้น ทั้งนี้ไม้ยืนต้นเดิมซ้อนทับกับตัวอาคารซึ่งต้องตัดออก จำนวน 61 ต้น ดังนั้น ไม้ยืนต้นเดิมที่เก็บไว้คงเหลือจำนวน 40 ต้น ไม้ยืนต้นเดิมที่ย้ายมาปลูกจำนวน 15 ต้น และไม้ยืนต้นปลูกใหม่ 874 ต้น รวมไม้ยืนต้นจำนวน 929 ต้น รายละเอียดแสดงดังตารางที่ 2-16 ถึงตารางที่ 2-17 มีพื้นที่ไม้ยืนต้นรวมทั้งหมด 7,239.31 ตารางเมตร นอกจากนี้ยังจัดให้มีการปลูกไม้พุ่มไม้คลุมดินภายในโครงการ ได้แก่ กระดาดเขียว ชิงแดง วานหางช้าง หมากผู้หมากเมีย ตรีชวา เอื้องหมายนา เฮลิโคเนีย หล้าหนวดแมว เข็มชมพู พุฒ รักทะเล หนวดปลาหมึก แคระ พลับพลึงหนู ผักบุ้งทะเล เตยหอม หลิวใบ ชะพลู คนที สอ ดอกบัวดิน เหลืองศิริบุณ และหญ้านวลน้อย

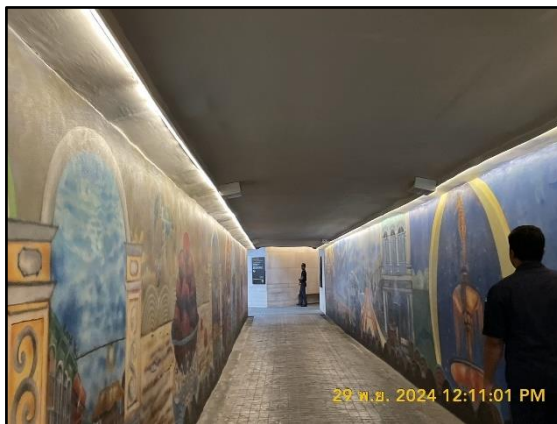
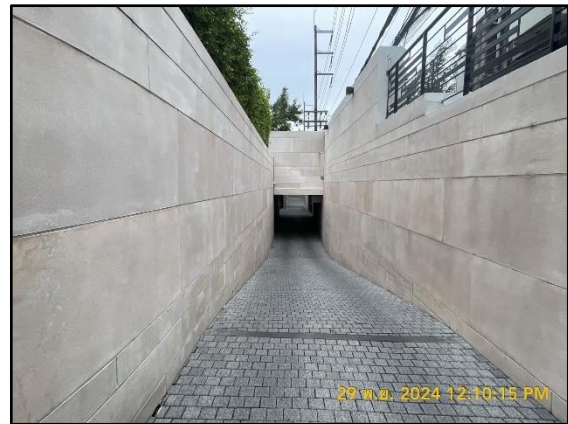
รูปที่ 1.10 อุโมงค์ลอดใต้ถนน

สำหรับการสัญจรไปมาระหว่างโซนด้านหน้าหาด และโซนด้านภูเขา โครงการจะใช้อุโมงค์ลอดใต้ถนน ในการสัญจรไปมาระหว่างพื้นที่โครงการโซนด้านหน้าหาด และโซนด้านภูเขา โดยใช้รถกอล์ฟในการสัญจรลอดใต้ทางหลวง จำนวน 2 ช่อง มีลักษณะเป็นแบบท่อเหลี่ยม คสล.ขนาด (2.70 x 2.40) x 18.50 เมตร/ช่อง ลักษณะเป็นพื้นคอนกรีต ทำด้วยผิวคอนกรีตพิมพ์ลาย สำหรับผนังอุโมงค์เป็นผนังคอนกรีตฉาบปูนเรียบทาสี ทั้งนี้ ภายในอุโมงค์ได้ออกแบบให้มีรางระบายน้ำ (GUTTER) ขนาดความกว้าง 0.20 เมตร ขนาด 2 ฝั่ง/ช่อง จากนั้นน้ำ ที่เกิดขึ้นจะถูกปั๊มเข้าสู่ท่อระบายน้ำสาธารณะตามแนวทางหลวงแผ่นดินหมายเลข 4030 (กลาง-หาดราไวย์) ต่อไป

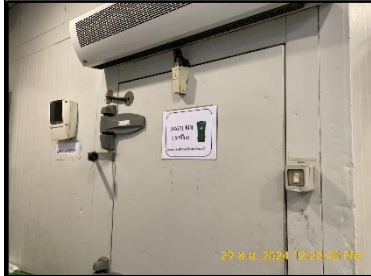
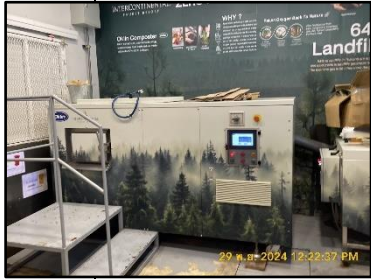
องค์ประกอบสิ่งแวดล้อม / ผลกระทบต่อสิ่งแวดล้อม	มาตรการป้องกันและแก้ไขผลกระทบต่อสิ่งแวดล้อม	การปฏิบัติตามเงื่อนไข	ปัญหาและอุปสรรค
คุณภาพน้ำ ก่อนระบายลงสู่ท่อระบายน้ำสาธารณะตามแนวทางหลวงแผ่นดินหมายเลข 4030 (กลาง-หาดราไวย์) โชนด้านภูเขาต่อไปทั้งนี้ทางโครงการคำนึงถึงผลกระทบที่อาจเกิดขึ้นต่อพนักงานและผู้ใช้บริการสัมผัสน้ำทิ้ง จึงกำหนดให้มีการใช้กุญแจล็อกก๊อกน้ำ รวมถึงมีป้ายบอกให้ทราบว่ามีกรนำน้ำหลังบำบัดมาใช้สำหรับรดน้ำต้นไม้ และจะมีการแจ้งเวลารดน้ำต้นไม้ให้ผู้ที่ผ่านมาได้ทราบด้วย และกำชับให้พนักงานสวมถุงมือทุกครั้งที่ใช้ปฏิบัติหน้าที่เพื่อป้องกันการสัมผัสน้ำทิ้ง ดังนั้น ผลกระทบด้านน้ำเสียจึงอยู่ในระดับต่ำ			
<b>3.6 การจัดการขยะมูลฝอย</b> <b>1) ปริมาณขยะมูลฝอย</b> การประเมินปริมาณขยะมูลฝอยของโครงการ ได้ทำการประเมินจากผู้เข้าพักอาศัยเต็มโครงการ โดยอ้างอิงจากแนวทางการจัดทำรายงานการวิเคราะห์ผลกระทบสิ่งแวดล้อมโครงการที่พักอาศัยบริการชุมชนและสถานที่พักตากอากาศของสำนักงานนโยบายและแผนทรัพยากรธรรมชาติและสิ่งแวดล้อม (2550) ดังนั้น ปริมาณขยะที่คาดว่าจะเกิดในกรณีเลวร้ายที่สุดของโครงการ (มีผู้เข้าพักเต็มโครงการ) เท่ากับ 3,450 ลิตร/วัน หรือ 3.45 ลูกบาศก์เมตรต่อวัน หรือ 1,150 กิโลกรัม/วัน	1. จัดให้มีอาคารห้องพักขยะมูลฝอยรวมของโครงการออกแบบไว้ภายในอาคารK(อาคาร) บริเวณชั้นที่1 โดยแบ่งออกเป็น 4 ห้อง ได้แก่ ขยะอินทรีย์ ขยะแห้ง ขยะอันตราย และขยะรีไซเคิล	1. ปฏิบัติตามมาตรการ โดยจัดให้มีอาคารห้องพักขยะมูลฝอยรวมของโครงการออกแบบไว้ภายในอาคาร K โดยมีกรบ่งเป็นโซน แก่ ขยะแห้ง ขยะอันตราย และขยะรีไซเคิล และการแยกห้องและติดเครื่องปรับ อากาศในห้องพักขยะอินทรีย์

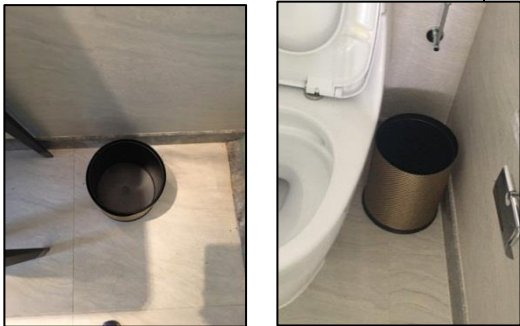
องค์ประกอบสิ่งแวดล้อม / ผลกระทบต่อสิ่งแวดล้อม	มาตรการป้องกันและแก้ไขผลกระทบสิ่งแวดล้อม	การปฏิบัติตามเงื่อนไข	ปัญหาและอุปสรรค
<p><b>2) การจัดการขยะมูลฝอย</b></p> <p>การจัดการขยะของโครงการจะจัดตั้งรองรับขยะมูลฝอยไว้สำหรับส่วนต่างๆภายในโครงการ ดังนี้</p> <p>ห้องพัก จัดให้มีถังขยะย่อยขนาด 10 ลิตร จำนวน 1 ถัง ภายในห้องพักและจัดให้มีถังขยะขนาด 10 ลิตร จำนวน 1 ถัง ภายในห้องน้ำ</p> <p>ส่วนต้อนรับ จัดให้มีถังขยะย่อยขนาด 50 ลิตร แยกเป็น ถังขยะอินทรีย์ถังขยะรีไซเคิล</p> <p>ห้องครัวและห้องอาหารของโครงการ จัดให้มีถังขยะขนาด 240 ลิตร แยกเป็นถังขยะอินทรีย์ ถังขยะแห้ง และถังขยะรีไซเคิล</p> <p>ห้องน้ำรวม จะจัดให้มีถังขยะขนาด 10 ลิตร จำนวน 1 ถัง/ห้อง</p> <p>ทั้งนี้ถังขยะทุกใบจะมีถุงดำรองอยู่ด้านใน ซึ่งขณะที่แม่บ้านเก็บรวบรวมขยะจากส่วนต่างๆ ภายในโครงการจะทำการคัดแยกขยะเลย โดยแยกเป็นขยะอินทรีย์ ขยะแห้ง ขยะอันตราย และขยะรีไซเคิล ก่อนนำไปพักไว้ที่อาคารห้องพักขยะรวมของโครงการซึ่งอยู่ภายในอาคาร K (อาคารคิส์คลับ) บริเวณชั้นที่1 ใกล้ทางเข้า-ออกโครงการ โดยห้องพักขยะดังกล่าว ประกอบด้วย</p>	<p>2. จัดตั้งรองรับขยะมูลฝอยไว้ในห้องพักทุกห้อง รวมทั้งพื้นที่ส่วนกลาง</p>	<p>2. ปฏิบัติตามมาตรการ โดยในแต่ละห้องพัก มีถังขยะขนาด 12 ลิตรในห้องน้ำ</p> <div data-bbox="1332 443 1850 770">

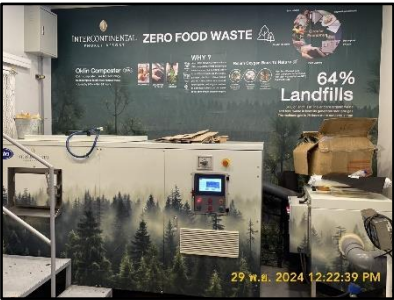
องค์ประกอบสิ่งแวดล้อม / ผลกระทบต่อสิ่งแวดล้อม	มาตรการป้องกันและแก้ไขผลกระทบสิ่งแวดล้อม	การปฏิบัติตามเงื่อนไข	ปัญหาและอุปสรรค
<p>ห้องพักขยะอินทรีย์ ห้องพักขยะอินทรีย์ ห้องพักขยะแห้ง ห้องพักขยะอันตราย และห้องพักขยะรีไซเคิล สำหรับขยะอันตราย ทางโครงการจะให้นำไปรวมไว้ที่ห้องพักขยะรวมของโครงการโดยจะไม่มีถังขยะย่อยในโครงการ แต่อย่างไร</p> <p>ขยะจากห้องพักขยะรวมของโครงการ มีการจัดการดังต่อไปนี้</p> <p>ขยะแห้งโครงการจะรวบรวมใส่ถุงดำ พร้อมมัดปากถุงให้แน่น เพื่อให้รถเก็บขนขยะเอกชนเข้ามาเก็บขนเพื่อนำไปกำจัดต่อไป</p> <p>ขยะที่สามารถรีไซเคิลได้ เช่น กระดาษ กระป๋อง ขวดพลาสติก พนักงานทำความสะอาดจะแยกและขายให้แก่ร้านรับซื้อของเก่า</p> <p>ขยะอินทรีย์ ได้แก่ ขยะที่ย่อยสลายได้ง่าย เช่น เศษอาหาร พืชผัก เปลือกผลไม้ เป็นต้น พนักงานทำความสะอาดจะรวบรวมขยะอินทรีย์ โดยจะรวบรวมใส่ถังที่มีฝาปิดมิดชิดเพื่อขายให้เอกชนที่นำไปทำปุ๋ยหรืออาหารสัตว์ หรือกรณีในเขตท้องที่ของโครงการมีกลุ่มกิจกรรมนำขยะอินทรีย์ไปทำปุ๋ยหรือน้ำหมักชีวภาพ โครงการจะให้ความร่วมมือกับกลุ่มกิจกรรมดังกล่าวเช่นกัน</p> <p>สำหรับขยะอันตรายโครงการจะเก็บรวบรวมขยะอันตรายไว้ในห้องพักขยะอันตราย โดยโครงการจัดให้มีถังขยะอันตราย ซึ่งข้าง</p>	<p>ที่เกิดจากการทำความสะอาดห้องพักขยะรวมจะรวมรวบรวมทำความสะอาดห้องพักขยะรวมจะรวบรวมเข้าสู่ระบบบำบัดน้ำเสียสำเร็จรูปของโครงการ</p> <p>6. การเก็บแยกขยะอินทรีย์ –ขยะแห้งให้กระทำตรงแหล่งเก็บขยะ ไม่ควรให้เก็บรวบรวมและนำมาแยกภายหลัง</p>

<p>เก็บขนขยะเข้ามาเก็บขยะออกไปกำจัดแล้ว</p> <p>6. ปฏิบัติตามมาตรการ โดยโครงการรวบรวมขยะอินทรีย์ (ขยะเปียก) ขยะแห้ง ขยะรีไซเคิลและขยะอันตรายไว้แยกกัน เพื่อสามารถคัดแยกและจัดการได้สะดวก</p> <p>นอกจากนี้ โครงการยังได้เพิ่มเครื่องเปลี่ยนขยะอินทรีย์เป็นดิน (Oklin) เพื่อกำจัดขยะอินทรีย์ที่เกิดขึ้นทั้งหมดในโครงการ ซึ่งจะช่วยลดก๊าซมีเทน ทำให้ฝุ่น PM 2.5 ระบายหายไป รวมทั้งลดปริมาณคาร์บอนฟุตพริ้นท์อีกด้วย</p> <p>เครื่องกำจัดขยะประเภทนี้ เป็นการกำจัดขยะอาหารที่ใช้เทคโนโลยีชีวภาพในการย่อยสลายขยะอาหาร โดยสามารถลดปริมาณขยะอาหาร ได้ 80-90% ในเวลา 24 ชั่วโมง ผลลัพธ์ที่ได้คือปุ๋ยอินทรีย์คุณภาพสูง ซึ่งสามารถนำไปใช้เป็น สารบำรุงดิน เร่งใบ เร่งผล ในการทำพืชสวนทางการเกษตร ใช้บำรุงต้นไม้ และ</p>	<p>- ไม่มีปัญหาและอุปสรรค</p>

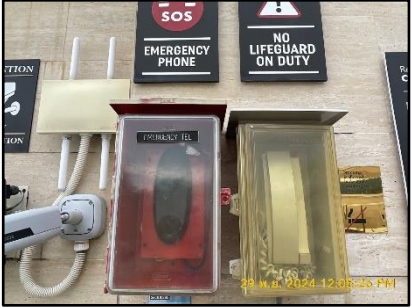
องค์ประกอบสิ่งแวดล้อม / ผลกระทบต่อสิ่งแวดล้อม	มาตรการป้องกันและแก้ไขผลกระทบสิ่งแวดล้อม	การปฏิบัติตามเงื่อนไข	ปัญหาและอุปสรรค
<p>ได้ชัดเจน</p> <p>การจัดการสารเคมีและคุณภาพน้ำสระว่ายน้ำ บริเวณสถานที่เก็บสารเคมี จะจัดให้มีป้ายระบุว่า “สถานที่เก็บสารเคมีอันตราย” และ “ห้ามเข้า” ซึ่งบริเวณดังกล่าวจะต้องมีการระบายอากาศที่ดี และมีการจัดเก็บสารเคมีเป็นไปตามกฎหมายที่เกี่ยวข้อง ซึ่งสารเคมีที่ใช้จะต้องมีฉลากระบุชื่อสารเคมี ส่วนผสม หรือส่วนประกอบที่เป็นอันตราย วิธีการใช้ และวิธีการปฐมพยาบาลในกรณีฉุกเฉิน</p>	<p><u>มาตรการป้องกันและแก้ไขผลกระทบด้านความปลอดภัยจากการใช้สระว่ายน้ำ</u></p> <p>1. จัดให้มีอุปกรณ์สื่อสารที่สามารถติดต่อบุคคลหรือสถานที่สำคัญ เช่น โรงพยาบาล และสถานีตำรวจ เป็นต้น เพื่อขอความช่วยเหลือกรณีเกิดเหตุฉุกเฉินต่างๆ และปิดประกาศหมายเลขโทรศัพท์ของสถานที่สำคัญดังกล่าวไว้ในที่เห็นได้ชัดเจน</p> <p>2. รักษาความสะอาดบนพื้นที่โดยรอบอย่างสม่ำเสมอ ดูแลมิให้มีการนำสัตว์ทุกชนิดเข้าไปในบริเวณสระว่ายน้ำ</p> <p>3. จัดให้มีระบบแสงสว่างอย่างเพียงพอทั่วบริเวณสระว่ายน้ำในกรณีที่มีการเปิดใช้สระในเวลากลางคืน</p>	<p>1. ปฏิบัติตามมาตรการ โดยมีอุปกรณ์สื่อสารและเบอร์โทรฉุกเฉินติดไว้บริเวณข้างสระ</p>

<p>2. ปฏิบัติตามมาตรการ โดยรักษาความสะอาดและดูแลไม่ให้สัตว์เข้ามาใกล้สระว่ายน้ำ</p> <p>3. ปฏิบัติตามมาตรการโดยมีไฟส่องสว่างสามารถมองเห็นได้ชัดเจนในตอนกลางคืน</p>	<p>- ไม่มีปัญหาและอุปสรรค</p> <p>- ไม่มีปัญหาและอุปสรรค</p> <p>- ไม่มีปัญหาและอุปสรรค</p>
