การติดตามตรวจสอบการปฏิบัติตามมาตรการป้องกัน  
และแก้ไขผลกระทบสิ่งแวดล้อม

## ตารางที่ 2.2-1 ผลการตรวจสอบการปฏิบัติตามมาตรการป้องกันและแก้ไขผลกระทบสิ่งแวดล้อม ช่วงเดือนกรกฎาคม-ธันวาคม 2567

### โรงงานผลิตโพลิเอทิลีนเทเรฟทาเลท (PET) ของบริษัท เอเชีย เพ็ท (ไทยแลนด์) จำกัด

วันที่ตรวจสอบ : 21 พฤศจิกายน 2567

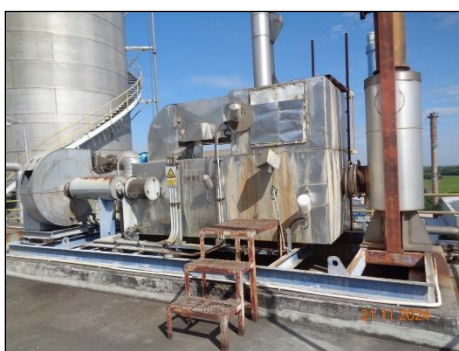
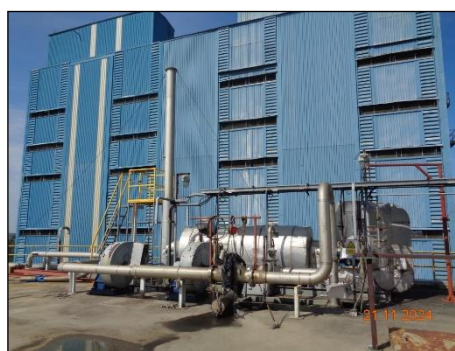
ภาพที่ 2.2-2 Catalytic off Gas Incinerator

CP1

CP2

| มาตรการป้องกันและลดผลกระทบสิ่งแวดล้อม | สถานที่ดำเนินการ | ผลการปฏิบัติตามมาตรการฯ | ปัญหา/อุปสรรค และการแก้ไข |
|---|---|--|---|
| 2.3 ติดตั้ง Catalytic off Gas Incinerator เพื่อกำจัดสารมลพิษอากาศที่ปล่อยออกจากกระบวนการผลิต | - ปล่อง Catalytic off Gas Incinerator | - โครงการได้ทำการติดตั้ง Catalytic off Gas Incinerator (ภาพที่ 2.2-2) เพื่อกำจัดสารมลพิษจากกระบวนการผลิต ด้วยการเผาและออกซิไดซ์สารประกอบอินทรีย์ให้กลายเป็นก๊าซคาร์บอนไดออกไซด์และน้ำแล้วระบายออกสู่บรรยากาศทางปล่องระบาย | - |

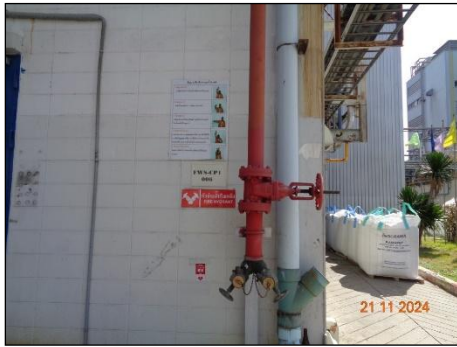
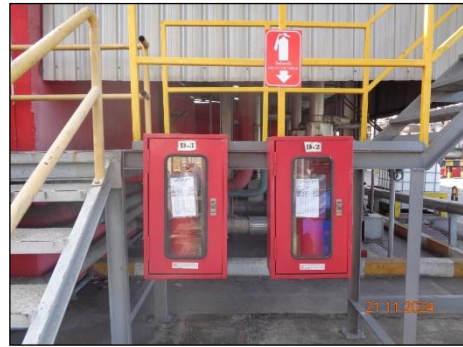
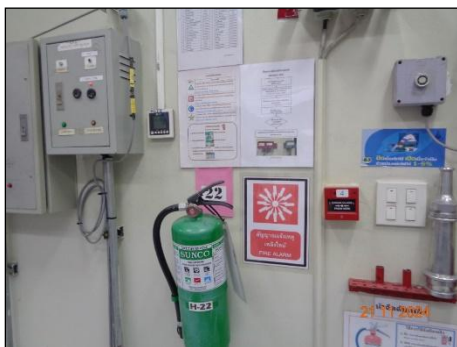
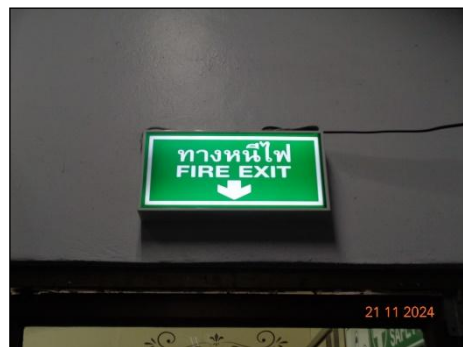
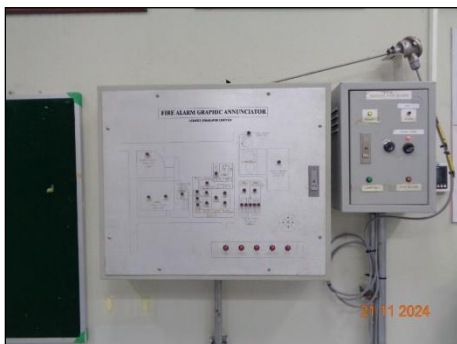
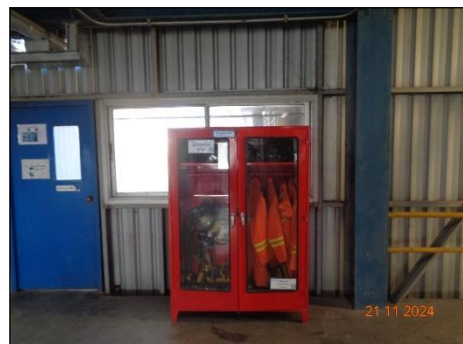
ภาพที่ 2.2-28 ระบบป้องกันและระงับอัคคีภัยของโครงการ

Fire Hydrant

Fire Hose Cabinet

Fire Extinguisher

ป้ายแสดงทางหนีไฟ

Fire Alarm Graphic Annunciator

ตู้เก็บอุปกรณ์ดับเพลิง

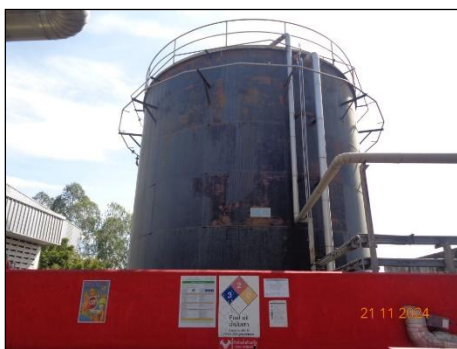
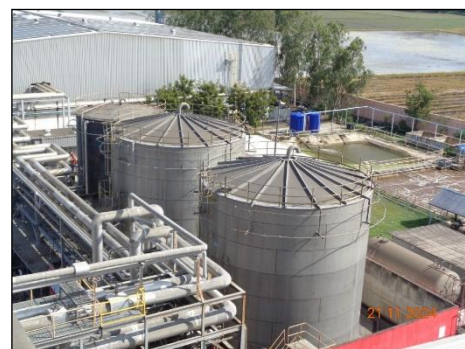
ภาพที่ 2.2-30 ระบบสเปรย์น้ำ  
รอบถังเก็บน้ำมันเชื้อเพลิง

ภาพที่ 2.2-31 ระบบสเปรย์น้ำรอบถังเก็บ EG
