ผลการปฏิบัติตามมาตรการติดตามตรวจสอบผลกระทบ  
สิ่งแวดล้อม

โครงการ อาคารโรงพยาบาล ขนาด 550 เตียง ต่อมามีการเปลี่ยนชื่อเป็น โรงพยาบาลเมตพาร์ค ตั้งอยู่ที่ถนน พระรามที่ 4 แขวงคลองเตย เขตคลองเตยกรุงเทพมหานคร ดำเนินการโดยสำนักงานทรัพย์สินส่วนพระมหากษัตริย์ ในฐานะเจ้าของกรรมสิทธิ์ที่ดินที่นำมาพัฒนา โครงการ โดยมีบริษัท ทีพีที เฮลท์แคร์ อินเตอร์เนชั่นแนล จำกัด เป็นผู้พัฒนาโครงการ ซึ่งบริษัท ทีพีที เฮลท์แคร์ อินเตอร์เนชั่นแนล จำกัด ได้เข้าช่วงที่ดินที่จะพัฒนาโครงการมาจาก บริษัท เกษมทรัพย์สิริ จำกัด โดยโครงการเป็นอาคารโรงพยาบาล ขนาดความสูง 23 ชั้น และชั้นใต้ดิน 2 ชั้น มีความสูง 110.40 เมตร (ความสูงวัดถึงส่วนที่สูงที่สุด) จำนวน 1 อาคาร มีจำนวนเตียง 550 เตียง (แบ่งเป็น เตียงสำหรับผู้ป่วยทั่วไป (WARD) จำนวน 448 เตียง และเตียงผู้ป่วยวิกฤติ จำนวน 102 เตียง) ทั้งนี้ โครงการเข้าข่ายที่จะต้องศึกษาและจัดทำรายงานการวิเคราะห์ผลกระทบสิ่งแวดล้อม ในขั้นตอนของการขออนุญาตก่อสร้าง ตามประกาศกระทรวงทรัพยากรธรรมชาติและสิ่งแวดล้อม เรื่อง กำหนดประเภทและขนาดของโครงการหรือกิจการซึ่งต้องจัดทำรายงานการวิเคราะห์ผลกระทบสิ่งแวดล้อม และหลักเกณฑ์ วิธีการ ระเบียบปฏิบัติ และแนวทางการจัดทำรายงานการวิเคราะห์ผลกระทบสิ่งแวดล้อม พ.ศ. 2555 ที่กำหนดให้ “สถานพยาบาลที่มีเตียงสำหรับผู้ป่วยไว้ค้างคืนตั้งแต่ 60 เตียงขึ้นไป” ต้องจัดทำราย

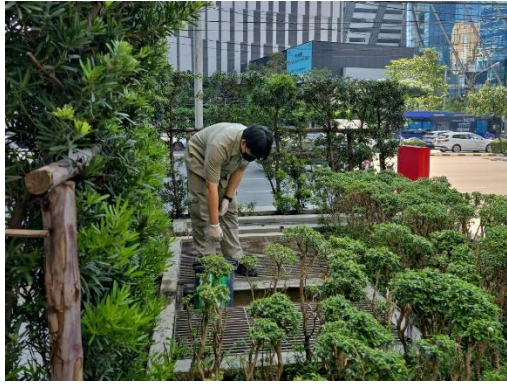
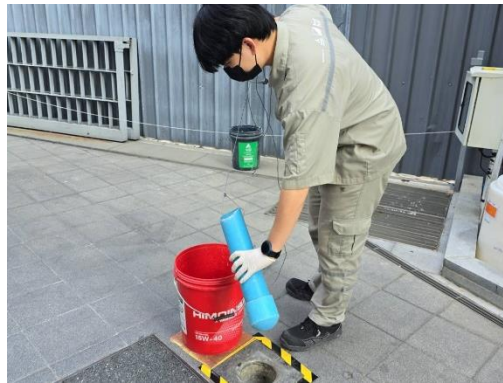
ภาพที่ 3.5.3-1 การเก็บตัวอย่างน้ำเสีย

ตามมาตรการติดตามตรวจสอบผลกระทบสิ่งแวดล้อมโครงการ โรงพยาบาลเมตพาร์ค กำหนดให้โครงการต้องเก็บตัวอย่างและตรวจวิเคราะห์คุณภาพน้ำเสีย เดือนละ 1 ครั้ง จำนวน 3 จุด ได้แก่ ถังเกราะ บริเวณถังเก็บน้ำสำหรับรดน้ำต้นไม้ และ บริเวณบ่อกักน้ำสุดท้ายพร้อมตะแกรงดักขยะ โดยมีพารามิเตอร์ที่ตรวจวัดได้แก่ pH, BOD, Suspended Solids, Settle able Solids, Total Dissolved Solids, Sulfide, TKN, Fat, Oil & Grease, Total Coliform Bacteria, Fecal Coliform Bacteria โดยในช่วงเดือน กรกฎาคม - ธันวาคม 2567 โครงการได้ทำการตรวจวัดน้ำเสียทั้ง 3 จุด ตามที่ระบุไว้อย่างเคร่งครัด

ก่อนการบำบัด

หลังการบำบัด

ก่อนระบายออกนอกโครงการ
