## บทที่ 3

### การปฏิบัติตามมาตรการติดตามตรวจสอบผลกระทบสิ่งแวดล้อม

โครงการก่อสร้างท่าเรือแหลมฉบัง ขั้นที่ 3  
ท่าเรือแหลมฉบัง การท่าเรือแห่งประเทศไทย

รายงานผลการปฏิบัติตามมาตรการด้านสิ่งแวดล้อม (ระยะก่อสร้าง)  
กรกฎาคม-ธันวาคม 2567

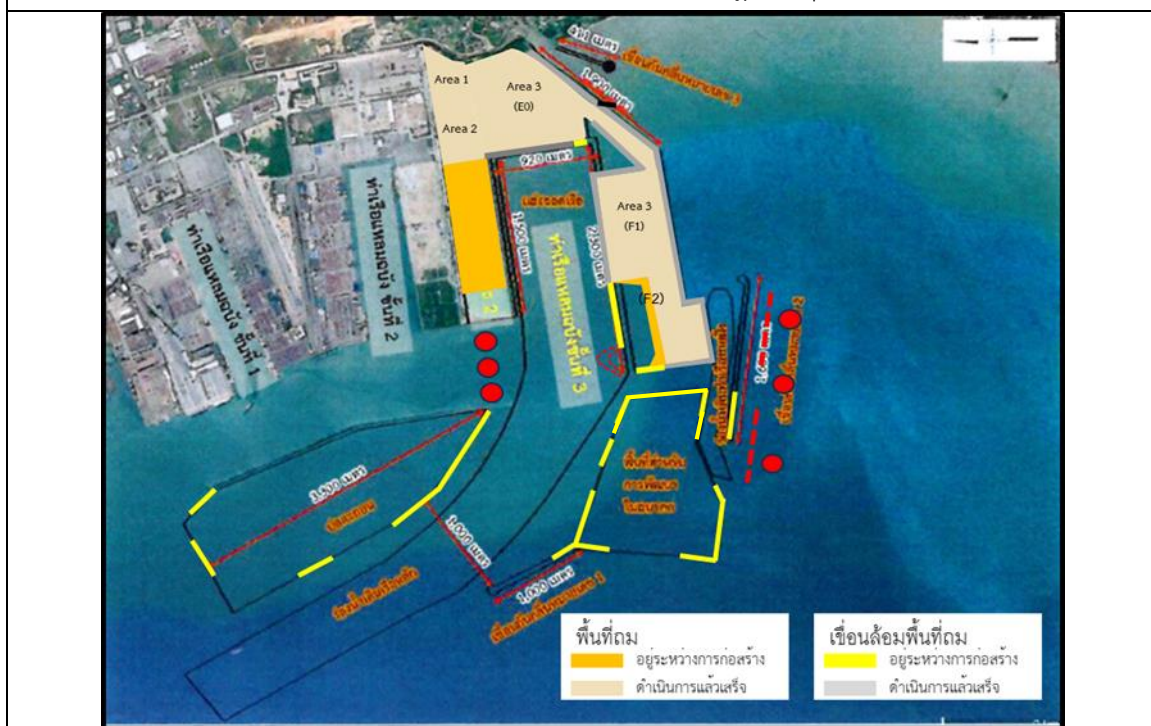
รูปที่ 3.4.1-1 : ตำแหน่งสถานีติดตามตรวจสอบปริมาณสารแขวนลอย  
และบริเวณจุดเชื่อมต่อร่องน้ำเดินเรือ ระยะที่ 1 และ 2

(ก) บริเวณमानกันตะกอนดานทิศใต้ ระหว่างเดือนกรกฎาคม-ตุลาคม พ.ศ. 2567

(ข) บริเวณमानกันตะกอนดานทิศใต้ ระหว่างเดือนพฤศจิกายน-ธันวาคม พ.ศ. 2567

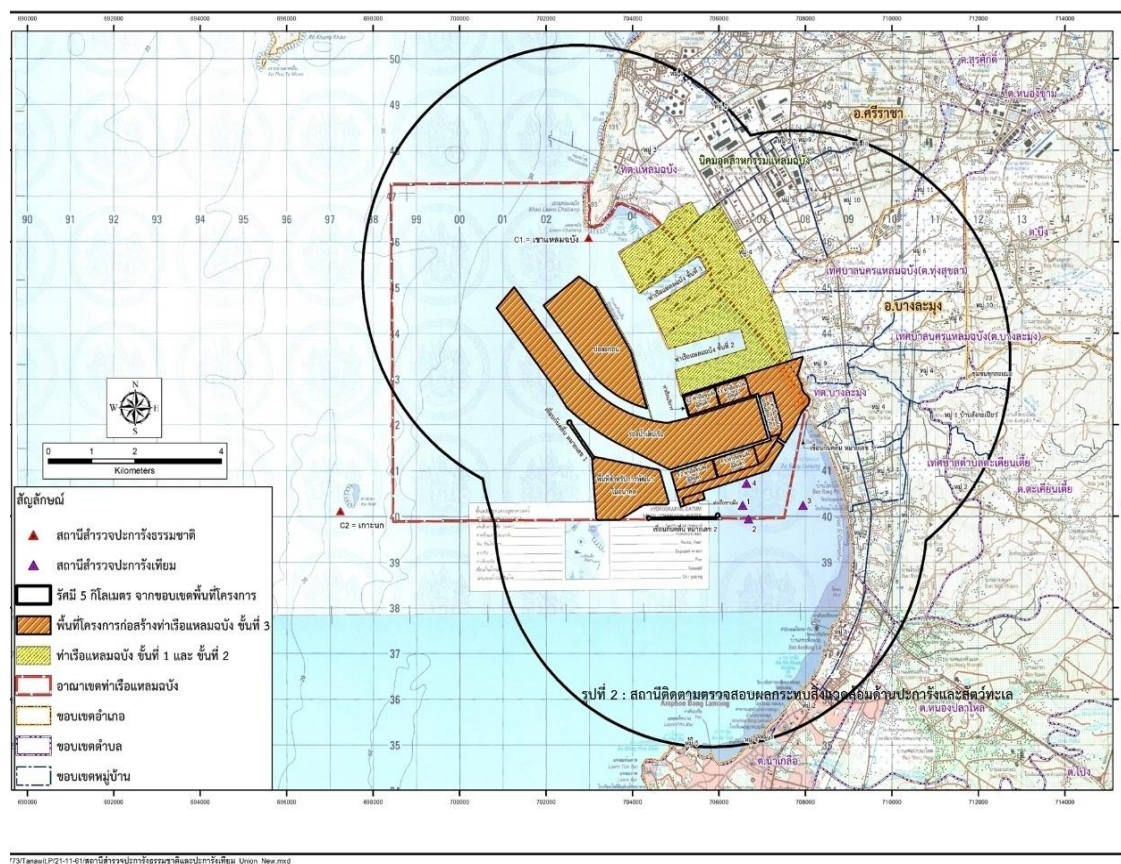
รูปที่ 3.4.6-1 แสดงพื้นที่จุดสำรวจปะการังธรรมชาติและปะการังเทียมของโครงการ

(ก) แสดงพื้นที่จุดสำรวจปะการังธรรมชาติและปะการังเทียมของโครงการ

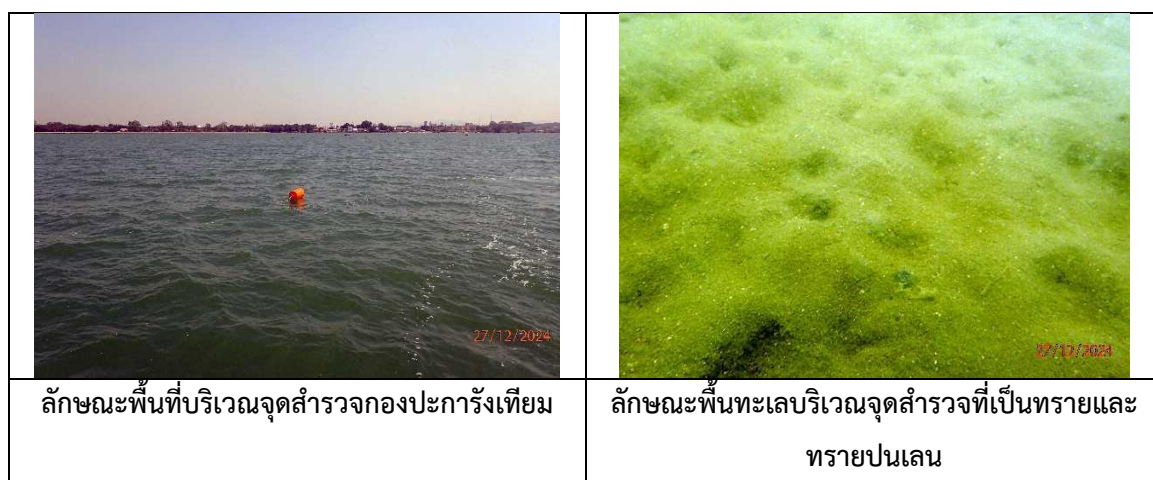
รูปที่ 3.4.6-6 : ลักษณะพื้นที่บริเวณจุดสำรวจกองปะการังเทียม กองที่ 3

**ปะการังเทียม กองที่ 3** บริเวณนี้มีระดับน้ำลึกประมาณ 3-4 เมตร พื้นทะเลมีลักษณะเป็นดินทรายปนเลนและมีเศษเปลือกหอยเล็กๆ ปนอยู่ ขณะสำรวจเป็นช่วงน้ำกำลังลง ทะเลมีคลื่นลมและกระแสน้ำแรงพอสมควร ท้องฟ้าโปร่งและมีแดดแรง ทักษะวิสัยในการมองเห็นได้น้ำประมาณ 0-0.3 เมตร น้ำทะเลค่อนข้างขุ่นมาก ทักษะวิสัยไม่เอื้ออำนวยต่อการสำรวจ จึงไม่สามารถสำรวจและประเมินผลได้ ในการสำรวจพบเพียงโขดหินและลักษณะคล้ายซากปะการังเทียมอยู่กองเดียว มีสภาพถูกตะกอนปกคลุมหนาแน่น พบฟองน้ำและสิ่งมีชีวิตที่อาศัยบริเวณนี้ได้แก่ พวกเม่นทะเล หอยแมลงภู่ และหอยจอบ เป็นต้น ดังรูปที่ 3.4.6-6

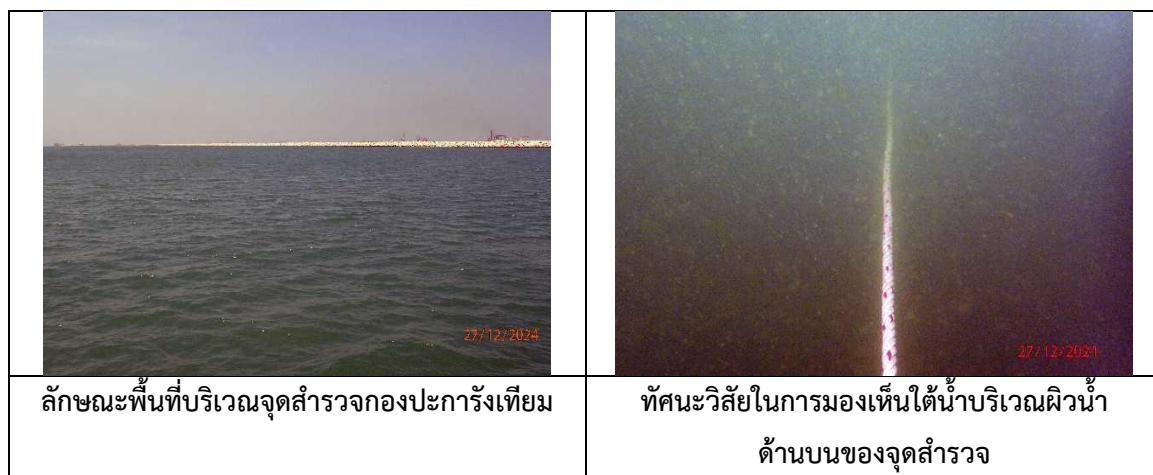
รูปที่ 3.4.6-7 : ลักษณะพื้นที่บริเวณจุดสำรวจกองปะการังเทียม กองที่ 3

**ปะการังเทียม กองที่ 4** บริเวณนี้อยู่ด้านในใกล้แนวเขื่อนของโครงการมากที่สุด ซึ่งตัวคันเขื่อนได้ดำเนินการสร้างเสร็จแล้ว มีระดับน้ำลึกประมาณ 5-6 เมตร พื้นทะเลมีลักษณะเป็นดินทรายปนเลนและมีเศษเปลือกหอยเล็กๆ ปนอยู่ ในขณะสำรวจเป็นช่วงน้ำกำลังลง ทะเลมีคลื่นลมและกระแสน้ำแรงพอสมควร ท้องฟ้าโปร่งและมีแดดแรง ทักษะวิสัยในการมองเห็นได้น้ำเป็นศูนย์บริเวณนี้ น้ำทะเลขุ่นมาก เนื่องจากบริเวณพื้นที่ใกล้เคียงยังมีการดำเนินกิจกรรมก่อสร้างในทะเลอยู่ ทักษะวิสัยไม่เอื้ออำนวยต่อการสำรวจ จึงไม่สามารถสำรวจและประเมินผลได้ ดังรูปที่ 3.4.6-7

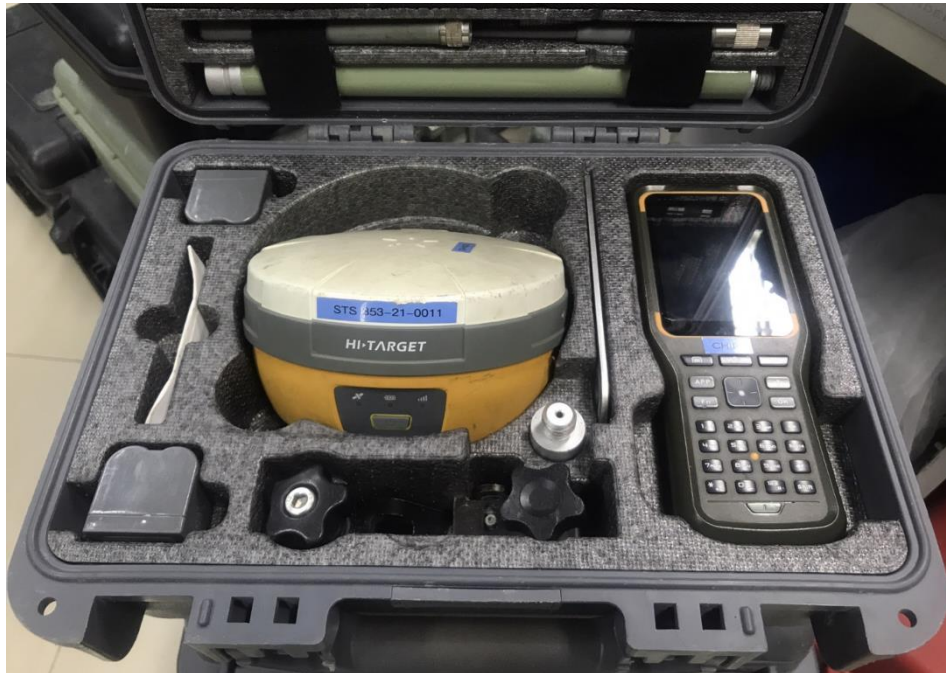
รูปที่ 3.4.7-1 : เครื่องหาพิกัดด้วยดาวเทียมระบบ GNSS

เครื่องรับสัญญาณดาวเทียม GNSS ที่ใช้สำหรับหาตำแหน่งและค่าระดับเทียบกับระดับน้ำทะเลปานกลางที่ติดตั้งกับเรือหยั่งน้ำเป็นแบบสองความถี่ โดยรับสัญญาณดาวเทียม L1 และ L2 ซึ่งเครื่องรับสัญญาณดาวเทียม GNSS ประเภทนี้ต้องการตำแหน่งค่าพิกัดแบบทันทีทันใดเพื่อนำค่าพิกัดไปใช้กับระบบนำร่อง และเพื่อให้ได้ค่าความถูกต้องสูงขึ้น จึงใช้ระบบ RTK มาปรับแก้ค่าพิกัด โดยอ้างอิงหูดหลักฐานเป็นจุดตั้ง Base Station ซึ่งทำหน้าที่คอยตรวจสอบอัตราความคลาดเคลื่อนของคลื่นสัญญาณดาวเทียมแต่ละดวง โดยเปรียบเทียบตำแหน่งพิกัดกับค่าหูดหลักฐานแล้วจึงส่งค่าปรับแก้ไปยังเครื่องรับสัญญาณดาวเทียม GNSS ที่ติดตั้งบนเรือสำรวจผ่านระบบอินเทอร์เน็ต เครื่องรับสัญญาณดาวเทียม GNSS ที่อยู่บนเรือจะนำค่าปรับแก้จาก Base Station ไปปรับแก้คลื่นสัญญาณดาวเทียม ทำให้สามารถคำนวณพิกัดตำแหน่งได้ละเอียดถึงระดับเซนติเมตร ดังแสดงในรูปที่ 3.4.7-1

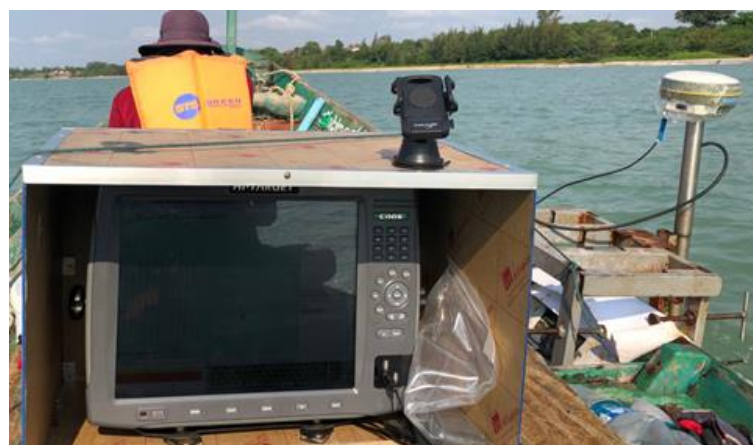
รูปที่ 3.4.7-2 : เครื่องหยั่งน้ำ HI-Target HD-MAX

เครื่องหยั่งน้ำที่ใช้เป็นแบบความถี่เดียว ความถี่ของคลื่นเสียงที่ใช้อยู่ในย่าน 200 กิโลเฮิร์ต หัวรับ-ส่งสัญญาณเสียงใต้น้ำเป็นแบบ Shallow Water และมีสัญญาณส่งออกแบบดิจิทัล สำหรับเชื่อมต่อกับคอมพิวเตอร์ มีค่าความคลาดเคลื่อนไม่เกิน 0.01 เมตร  $\pm$  10% ของความลึก ดังแสดงในรูปที่ 3.4.7-2

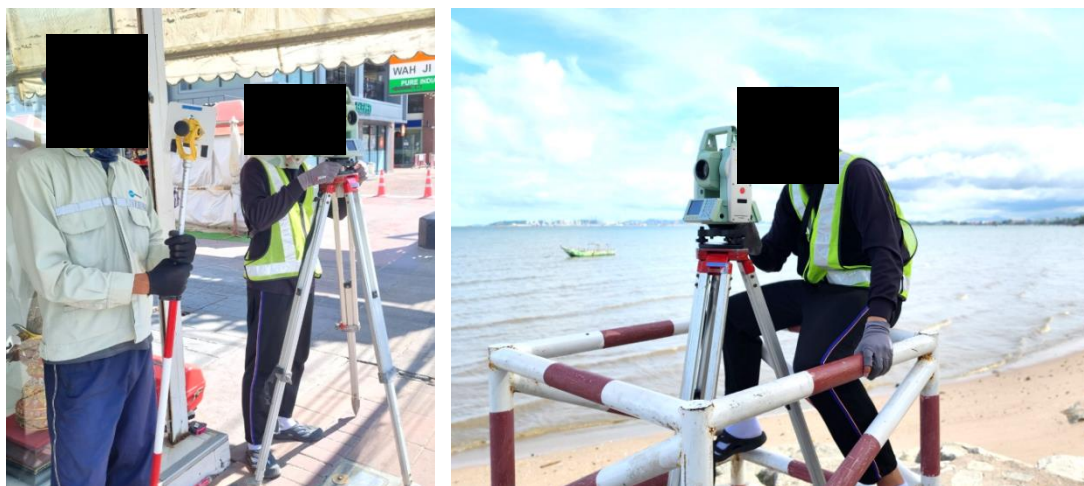
รูปที่ 3.4.7-4 : เครื่องวัดมุม Total Station ยี่ห้อ SATLAB model Satlab: SLT2

กล้องวัดมุม Total Station ยี่ห้อ SATLAB model Satlab: SLT2 เป็นกล้องประมวลผลที่สามารถวัดได้ทั้งมุมแนวราบและมุมแนวตั้ง พร้อมทั้งมีเครื่องวัดระยะทางอิเล็กทรอนิกส์ ประกอบภายใน การตอบสนองละเอียดสูงทุก 1 วินาที ให้ความละเอียดในการวัดมุม 1 ฟิลิปดา ระดับความคลาดเคลื่อนระยะอยู่ที่ 1 มิลลิเมตร และได้รับการ Calibrate ทางเทคนิคเรียบร้อยแล้ว ดังแสดงในรูปที่ 3.4.7-4
