รายงานผลการปฏิบัติตามมาตรการป้องกัน และแก้ไขผลกระทบสิ่งแวดล้อม
และมาตรการติดตามตรวจสอบผลกระทบสิ่งแวดล้อม

โครงการก่อสร้างโรงไฟฟ้า ขนาด 60 เมกกะวัตต์
ประจำเดือนกรกฎาคม-ธันวาคม 2567

บริษัท บี.กริม เพาเวอร์ (แหลมฉบัง) 2 จำกัด
ตั้งอยู่ที่นิคมอุตสาหกรรมแหลมฉบัง
ตำบลทุ่งสุขลา อำเภอศรีราชา จังหวัดชลบุรี

รายงานผลการปฏิบัติตามมาตรการป้องกัน และแก้ไขผลกระทบสิ่งแวดล้อม
และมาตรการติดตามตรวจสอบผลกระทบสิ่งแวดล้อม
โครงการก่อสร้างโรงไฟฟ้า ขนาด 60 เมกะวัตต์ (ระยะดำเนินการ)

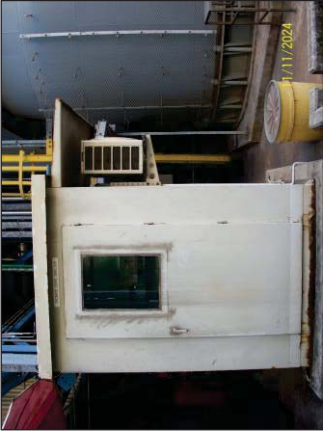
<p>รูปที่ 2.1 ระบบ CEMS</p>

ผลกระทบสิ่งแวดล้อม	มาตรการป้องกัน และแก้ไขผลกระทบ	รายละเอียดการปฏิบัติงาน	ปัญหาและแนวทางการแก้ไข	อ้างอิง
2. คุณภาพอากาศ (ต่อ)	<p>- ติดตั้งระบบตรวจสอบคุณภาพอากาศแบบต่อเนื่อง (Continuous Emission Monitoring System; CEMS) ที่ ปล่องระบายอย่างต่อเนื่อง สำหรับใช้ในการควบคุมการระบายสารมลพิษทางอากาศจากโครงการ โดยพารามิเตอร์ที่ตรวจวัด ได้แก่ ก๊าซออกไซด์ของไนโตรเจน และก๊าซออกซิเจน พร้อมทั้งติดตั้งระบบเพื่อส่งข้อมูลผลการตรวจวัดจาก CEMS ไปยังไปยังกรมควบคุมมลพิษ นิคมอุตสาหกรรมแหลมฉบัง และ/หรือหน่วยงานอนุญาต</p>	<p>- โครงการทำการติดตั้งเครื่องมือตรวจวัดคุณภาพอากาศแบบอัตโนมัติ (CEMS) (รูปที่ 2.1) พร้อมทั้งจัดเตรียมระบบเพื่อส่งข้อมูลผลการตรวจวัดจาก CEMS ไปยังกรมควบคุมมลพิษ นิคมอุตสาหกรรมแหลมฉบัง และหน่วยงาน ทั้งนี้ โครงการมีการจัดทำ CEMS Calibration และจัดให้มีการ Audit ทุก 6 เดือน โดยระหว่างเดือน ก.ค.-ธ.ค. 67 ได้ดำเนินการในวันที่ 18 ต.ค. 67 (ภาคผนวกที่ 11)</p>	<p>- ไม่พบปัญหา</p>	<div>

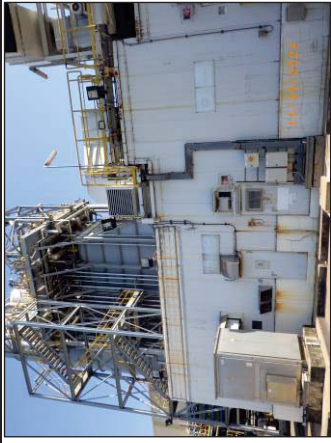
รูปที่ 2.2 Enclosure และ Silencer

3. เสียง	<ul style="list-style-type: none"> ติดตั้งอุปกรณ์ช่วยในการลดเสียง เช่น Silencer ที่บริเวณ Gas Turbine สร้างผนังล้อมรอบเครื่องจักร (Enclosure) เช่น Gas Turbine เพื่อป้องกันเสียงดัง 	<ul style="list-style-type: none"> โครงการได้ติดตั้ง Silencer และสร้างผนังล้อมรอบเครื่องจักร (Enclosure) (รูปที่ 2.2) เพื่อช่วยลดระดับความดังของเสียง 	<ul style="list-style-type: none"> ไม่พบปัญหา

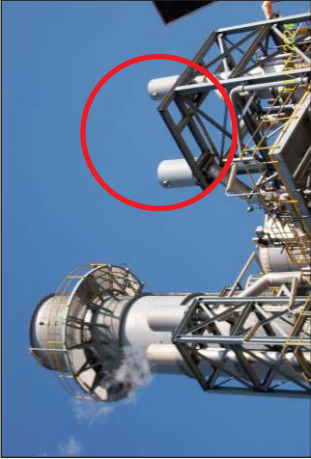
<p>Silencer</p> <p>รูปที่ 2.2 Enclosure และ Silencer (ต่อ)</p>

ผลการทบทวนสิ่งแวดล้อม	มาตรการป้องกัน และแก้ไขผลกระทบ	รายละเอียดการปฏิบัติจริง	ปัญหาและแนวทางการแก้ไข
3. เสียง (ต่อ)			
	<p>- จัดให้มีการตรวจเช็ค และตรวจสอบประสิทธิภาพของ Silencer เป็นประจำ</p>	<p>- โครงการได้จัดให้มีการตรวจเช็ค และตรวจสอบประสิทธิภาพของ Silencer อย่างสม่ำเสมอตามแผน PM ที่กำหนดไว้ (ภาคผนวกที่ 10)</p>	<p>ไม่พบปัญหา</p>
			<p>ปัญหาและแนวทางการแก้ไข</p>

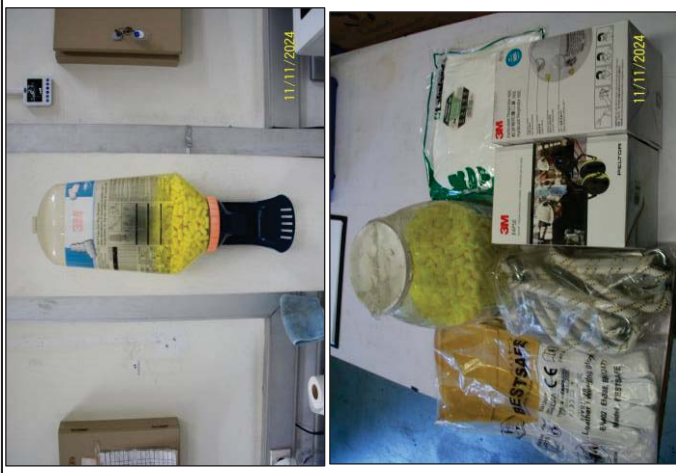
<p>รูปที่ 2.3 อุปกรณ์คุ้มครองความปลอดภัยส่วนบุคคล ส่วนบุคคล</p>

ผลกระทบสิ่งแวดล้อม	มาตรการป้องกัน และแก้ไขผลกระทบ	รายละเอียดการปฏิบัติจริง	ปัญหาและแนวทางการแก้ไข	อ้างอิง
3. เสียง (ต่อ)	- จัดเตรียมอุปกรณ์ลดเสียง เช่น Ear plugs หรือ Ear muffs ให้พนักงานสวมใส่ เมื่อเข้าไปปฏิบัติงานในบริเวณที่มีเสียงดัง	- โครงการได้จัดเตรียมอุปกรณ์คุ้มครองความปลอดภัยต่อการได้ยิน (รูปที่ 2.3) ให้แก่พนักงานที่เข้าไปปฏิบัติงานบริเวณที่มีเสียงดังเรียบร้อยแล้ว	- ไม่พบปัญหา

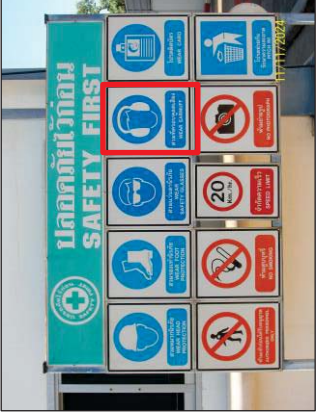
<p>รูปที่ 2.4 ป้ายเตือนบริเวณที่มีเสียงดัง</p>

ผลกระทบสิ่งแวดล้อม	มาตรการป้องกัน และแก้ไขผลกระทบ	รายละเอียดการปฏิบัติตามจริง	ปัญหาและแนวทางการแก้ไข	อ้างอิง
3. เสียง (ต่อ)	<ul style="list-style-type: none"> - ติดตั้งป้ายเตือนหรือสัญลักษณ์ บริเวณพื้นที่ที่มีเสียงดังเพื่อกำหนดให้พนักงานต้องสวมใส่อุปกรณ์ป้องกันเสียง 	<ul style="list-style-type: none"> - โครงการได้ทำการติดป้ายเตือนบริเวณที่มีเสียงดังภายในบริเวณพื้นที่โครงการ (รูปที่ 2.4) พร้อมทั้งกำหนดให้พนักงานสวมใส่ขณะปฏิบัติงาน (รูปที่ 2.5) รวมทั้งได้จัดทำโครงการอนุรักษ์การได้ยินเพื่อให้พนักงานรับทราบความเสี่ยงในพื้นที่ และตระหนักถึงอันตรายที่อาจได้รับเมื่อไม่สวมใส่อุปกรณ์คุ้มครองความปลอดภัยส่วนบุคคล (ภาคผนวกที่ 12) 	<p>- ไม่พบปัญหา</p>	<div>

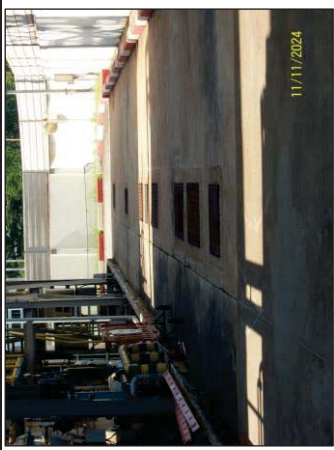
<p>รูปที่ 2.6 Neutralization Pond</p>

ผลกระทบสิ่งแวดล้อม	มาตรการป้องกัน และแก้ไขผลกระทบ	รายละเอียดการปฏิบัติงาน	ปัญหาและแนวทางการแก้ไข	อ้างอิง
4. คุณภาพน้ำ (ต่อ)	<ul style="list-style-type: none"> น้ำเสียทั้งหมดจากโครงการ จะไปปรับสภาพที่ Neutralization Pond ของโรงไฟฟ้าแห่งฉบับ โดยน้ำที่ผ่าน Neutralization Pond จะถูกควบคุมให้อยู่ในมาตรฐานที่ยอมให้ระบายเข้าสู่ระบบบำบัดน้ำเสียส่วนกลางของนิคมฯ 	<ul style="list-style-type: none"> โครงการได้รวบรวมน้ำทิ้งที่เป็นอันตรายเคมี และน้ำมันของโครงการส่งเข้าสู่ Neutralization Pond ของโครงการ (รูปที่ 2.6) และจะถูกส่งเข้าสู่กระบวนการบำบัดน้ำเสียขั้นต้นที่ปรับปรุงสภาพของบริษัท บี.กริม เพาเวอร์ (แห่งประเทศไทย) 1 จำกัด เพื่อปรับสภาพน้ำเสียให้อยู่ในเกณฑ์ที่มาตรฐานกำหนด ก่อนส่งไปบำบัดที่ระบบบำบัดน้ำเสียส่วนกลางของนิคมอุตสาหกรรมแหลมฉบังต่อไป 	<ul style="list-style-type: none"> ไม่พบปัญหา

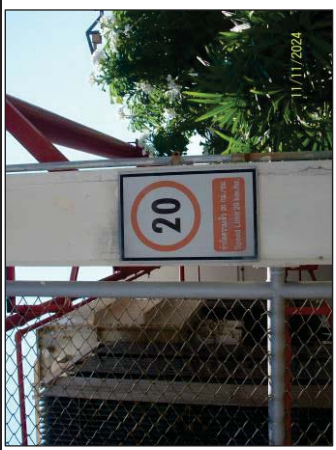
<p>รูปที่ 2.7 ป้ายจำกัดความเร็วภายในพื้นที่โครงการ</p>

5. การคมนาคม	<ul style="list-style-type: none"> ยานพาหนะที่จะเข้าไปในโรงไฟฟ้า จำกัดความเร็วไม่เกิน 25 กิโลเมตร/ชั่วโมง 	<ul style="list-style-type: none"> โครงการ กำหนดให้มีการจำกัดความเร็วของยานพาหนะภายในพื้นที่โครงการไม่เกิน 20 กม./ชม. และทำการติดตั้งป้ายจำกัดความเร็วภายในพื้นที่โครงการ (รูปที่ 2.7) 	<ul style="list-style-type: none"> ไม่พบปัญหา

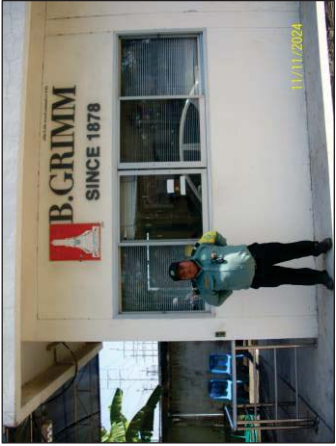
<p>รูปที่ 2.8 รปภ. ประจำโครงการ</p></div> <div>

ผลกระทบสิ่งแวดล้อม (ต่อ)	มาตรการป้องกัน และแก้ไขผลกระทบ	รายละเอียดการปฏิบัติงานจริง	ปัญหาและแนวทางแก้ไข	อ้างอิง
5. การคมนาคม (ต่อ)	- กำหนดกฎระเบียบการคมนาคม และกฎความปลอดภัยของยานพาหนะที่จะวิ่งเข้า-ออกโรงไฟฟ้า เพื่อป้องกันการเกิดอุบัติเหตุ	- โครงการมีการกำหนดกฎระเบียบการคมนาคม และความปลอดภัยของยานพาหนะที่จะวิ่งเข้า-ออกโรงไฟฟ้า เพื่อป้องกันการเกิดอุบัติเหตุ โดยมี รปภ. ควบคุมบุคคลภายนอกที่มาติดต่อเข้า-ออกโครงการ (รูปที่ 2.8) ทั้งนี้ทางโครงการได้จัดทำกฎความปลอดภัย และข้อปฏิบัติ (safety & Regulation) เพื่อเป็นข้อกำหนดสำหรับการเข้าพื้นที่โครงการ (ภาคผนวกที่ 14)	- ไม่พบปัญหา	<div>

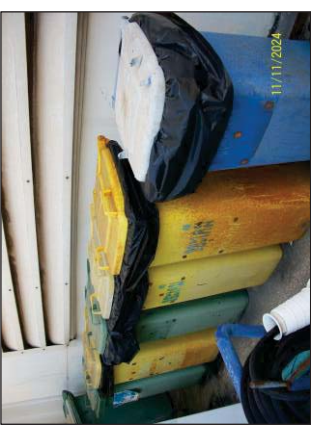
<p>รูปที่ 2.10 ถังขยะแยกประเภท</p>

6. การจัดการกากของเสีย	<ul style="list-style-type: none"> จัดหาภาชนะใส่ขยะมูลฝอยทั่วไปไว้ภายในบริเวณพื้นที่โรงไฟฟ้า ให้เพียงพอ และส่งไปกำจัดโดยเทศบาลตำบลแหลมฉบัง 	<ul style="list-style-type: none"> โครงการได้จัดหาถังขยะที่มีฝาปิดแบบแยกประเภท (รูปที่ 2.10) และส่งกำจัดโดยห้างหุ้นส่วนจำกัด เอสทีพีรีเทล ซึ่งได้รับอนุญาตจากเทศบาลนครแหลมฉบัง (ภาคผนวกที่ 15) ทั้งนี้เป็นการจัดการจัดการสิ่งแวดล้อม และความปลอดภัย อย่างเป็นระบบทางโครงการได้รับการรับรองมาตรฐานด้านการจัดการสิ่งแวดล้อม ISO 14001:2015, มาตรฐานระบบบริหารงานคุณภาพ ISO 9001:2015 และมาตรฐานระบบการจัดการ อาชีวอนามัย และความปลอดภัย ISO 45001:2018เรียบร้อยแล้ว (ภาคผนวกที่ 27) 	<ul style="list-style-type: none"> ไม่พบปัญหา

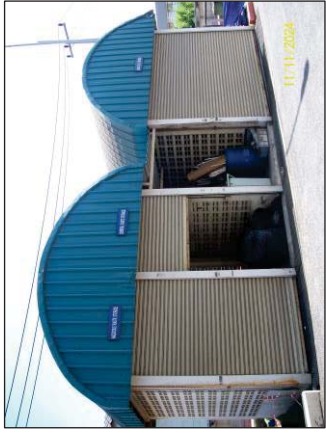
<p>รูปที่ 2.11 อาคารเก็บกากของเสีย</p>

ผลกระทบสิ่งแวดล้อม	มาตรการป้องกัน และแก้ไขผลกระทบ	รายละเอียดการปฏิบัติจริง	ปัญหาและแนวทางการแก้ไข	อ้างอิง
6. การจัดการกากของเสีย (ต่อ)	<ul style="list-style-type: none"> กากอุตสาหกรรม ประมาณ 0.5 ตันต่อเดือน และ Waste Oil ปริมาณ 100 ลิตรต่อเดือน จะถูกส่งไปกำจัดยังหน่วยงานที่ได้รับอนุญาตจากหน่วยงานราชการ 	<ul style="list-style-type: none"> โครงการได้รับรวบรวมและจัดเก็บกากของเสียภายในอาคารที่จัดเตรียมไว้ (รูปที่ 2.11) เพื่อรอส่งกำจัดยังหน่วยงานที่ได้รับอนุญาตจากหน่วยงานราชการต่อไป ทั้งนี้ ในระหว่างเดือน ก.ค.-ธ.ค. 67 ขนส่งโดยบริษัท อีสเทิร์น ซีบอร์ด เอนไวรอนเม้นทอล คอมเพล็กซ์ จำกัด โดยส่งไปกำจัดยังบริษัท เวสต์ แมเนจเม้นท์ สยาม จำกัด (ภาคผนวกที่ 15) 	<ul style="list-style-type: none"> ไม่พบปัญหา

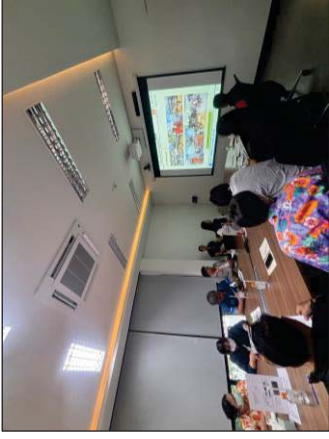
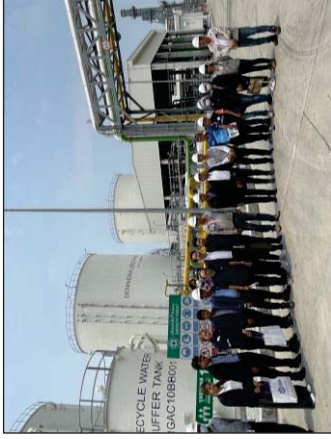
<p>รูปที่ 2.12 การนำเสนอ ผลการปฏิบัติตามมาตรการ และเข้าตรวจ เยี่ยมชมโรงงาน</p>

ผลกระทบสิ่งแวดล้อม	มาตรการป้องกัน และแก้ไขผลกระทบ	รายละเอียดการปฏิบัติจริง	ปัญหาและแนวทางแก้ไข	อ้างอิง
7. เศรษฐกิจ-สังคม	<ul style="list-style-type: none"> - จัดเตรียมข้อมูลด้านมาตรการ ความปลอดภัย และผลกระทบสิ่งแวดล้อมให้แก่ชุมชนประกอบการ เยี่ยมชมโรงไฟฟ้าและในโอกาสอื่นๆ อันควร 	<ul style="list-style-type: none"> - โครงการมีการนำเสนอรายงานมาตรการความปลอดภัยและผลกระทบสิ่งแวดล้อม รับทราบอย่างต่อเนื่อง และได้เปิดโอกาสให้กับการนิคมอุตสาหกรรมแห่งประเทศไทย หน่วยงานท้องถิ่น ผู้นำชุมชน เข้าตรวจสอบ เยี่ยมชม โรงงาน โดยประจำปี 2567 ดำเนินการในวันที่ 21 มี.ค. 67 (รูปที่ 2.12) (ภาคผนวกที่ 28) 	<ul style="list-style-type: none"> - ไม่พบปัญหา

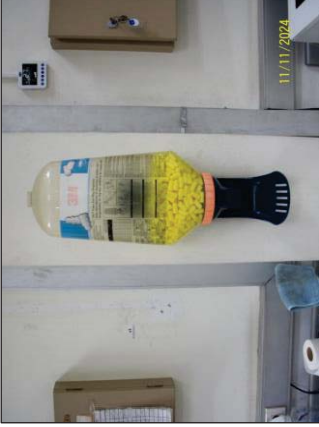
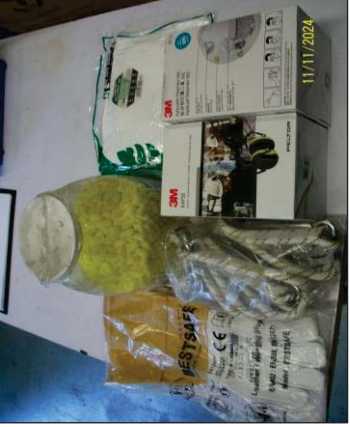
<div>รูปที่ 2.3 อุปกรณ์คุ้มครองความปลอดภัยส่วนบุคคล</div> </div>

ผลกระทบสิ่งแวดล้อม	มาตรการป้องกัน และแก้ไขผลกระทบ	รายละเอียดการปฏิบัติตามจริง	ปัญหาและแนวทางแก้ไข	อ้างอิง
8. อาชีวอนามัย และความปลอดภัย (ต่อ)	<div> <div>จัดเตรียมอุปกรณ์เพื่อความปลอดภัยส่วนบุคคลที่เหมาะสม เช่น แวนตา ถุงมือ นิรภัย รองเท้านิรภัย หมวกนิรภัย เป็นต้น และควบคุมให้พนักงานสวมใส่อุปกรณ์ทุกครั้งเมื่อปฏิบัติงาน</div> </div>	<div> <div>โครงการได้จัดเตรียมอุปกรณ์คุ้มครองความปลอดภัยส่วนบุคคลที่เหมาะสม (รูปที่ 2.3) ให้แก่พนักงาน พร้อมทั้งควบคุมให้พนักงานสวมใส่ขณะเข้าไปปฏิบัติงานทุกครั้ง</div> </div>	<div> <div>ไม่พบปัญหา</div> </div>	<div>

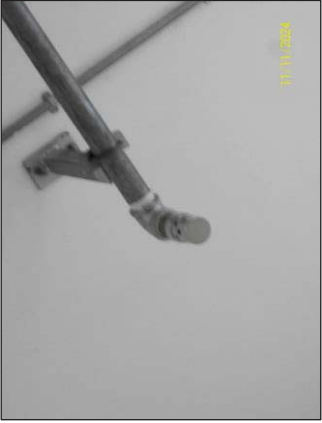
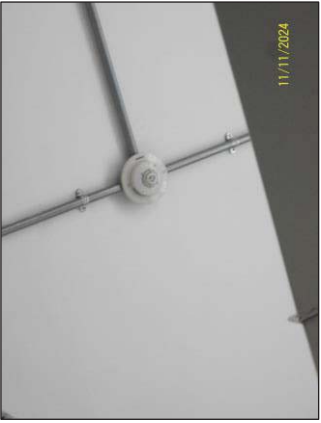
<p>Smoke Detector</p></div> <p>รูปที่ 2.13 ระบบป้องกันอัคคีภัย</p>

ผลกระทบสิ่งแวดล้อม	มาตรการป้องกัน และแก้ไขผลกระทบ	รายละเอียดการปฏิบัติจริง	ปัญหาและแนวทางการแก้ไข	อ้างอิง
8. อากาศไว้นามัย และ ความปลอดภัย (ต่อ)	- จัดเตรียมและติดตั้งอุปกรณ์ป้องกันเพลิงไหม้ไว้ในพื้นที่บริเวณต่างๆ ตามความเหมาะสม และเป็นไปตามมาตรฐาน NFPA 850	- โครงการได้ติดตั้งอุปกรณ์ป้องกันเพลิงไหม้ไว้ในบริเวณต่างๆ ตามความเหมาะสม ซึ่งเป็นไปตามมาตรฐาน NFPA 850 (รูปที่ 2.13)	- ไม่พบปัญหา	<div>

<p>Heat Detector (FE-227)</p>

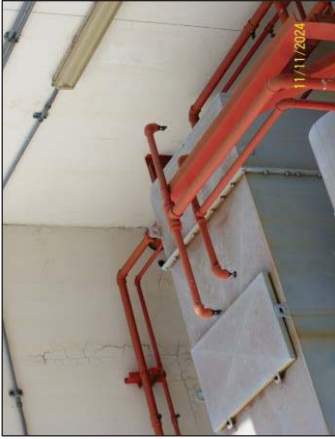
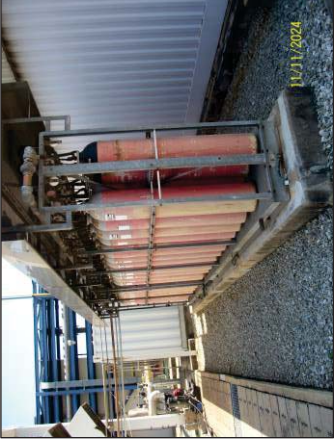
<p>CO₂ System</p></div> <p>รูปที่ 2.13 ระบบป้องกันอัคคีภัย (ต่อ)</p>

<p>Fire Sprinkler System</p></div> <div>

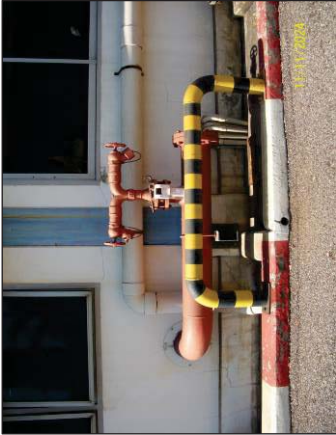
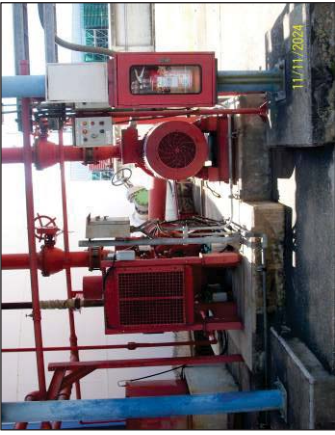
<div>Fire Pump</div> </div> <div>รูปที่ 2.13 ระบบป้องกันอัคคีภัย (ต่อ)</div>

<div>Hydrant</div> </div> <div>

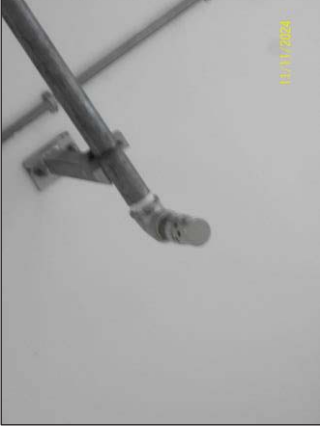
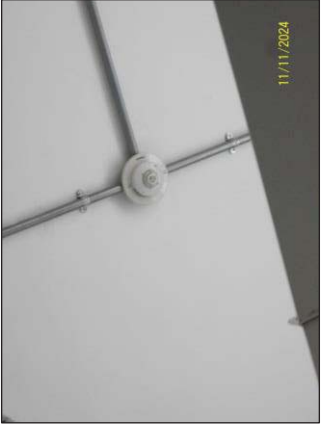
<p>Smoke Detector</p></div> <p>รูปที่ 2.13 ระบบป้องกันอัคคีภัย (ต่อ)</p>

ผลกระทบสิ่งแวดล้อม	มาตรการป้องกัน และแก้ไขผลกระทบ	รายละเอียดการปฏิบัติงาน	ปัญหาและแนวทางการแก้ไข	อ้างอิง
8. อาชีวอนามัย และความปลอดภัย (ต่อ)	<ul style="list-style-type: none">- มีระบบตรวจจุด และป้องกันเพลิงไหม้ เช่นเครื่องตรวจจับความร้อน และควัน ติดตั้งไว้ตามจุดต่างๆ และติดกับสัญญาณเตือนภัย และระบบติดตามใน ห้องควบคุม	<ul style="list-style-type: none">- โครงการได้ทำการติดตั้งอุปกรณ์ตรวจจับควัน และความร้อน (รูปที่ 2.13) ซึ่งตรงกับสัญญาณเตือนภัย และระบบติดตามในห้องควบคุม และมีการตรวจสอบอุปกรณ์รักษาความปลอดภัย ตามแผนงาน อย่างสม่ำเสมอ เพื่อให้แน่ใจว่าอุปกรณ์ต่างๆ อยู่ในสภาพที่ดี พร้อมที่จะใช้งาน และได้มีการฝึกอบรมการใช้ อุปกรณ์ดังกล่าว (ภาคผนวกที่ 19)	<ul style="list-style-type: none">- ไม่พบปัญหา	<div>

<p>Heat Detector (FE-227)</p>

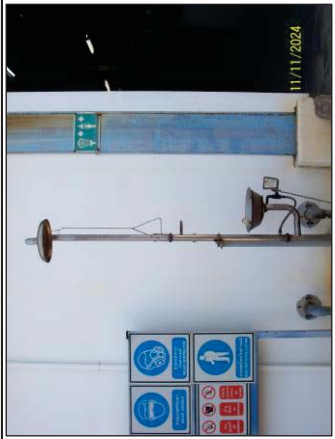
<p>รูปที่ 2.15 อ่างล้างตา ฝักบัวล้างตัวในพื้นที่โครงการ</p>

ผลกระทบสิ่งแวดล้อม	มาตรการป้องกัน และแก้ไขผลกระทบ	รายละเอียดการปฏิบัติงานจริง	ปัญหาและแนวทางแก้ไข	อ้างอิง
8. อาชีวอนามัย และ ความปลอดภัย (ต่อ)	<ul style="list-style-type: none"> จัดอุปกรณ์ชำระล้างฉุกเฉิน (Eye Washer, Emergency Shower) ไว้บริเวณถึงเก็บสารเคมีและบริเวณทำงานที่พนักงานอาจสัมผัสสารเคมี 	<ul style="list-style-type: none"> โครงการได้ทำการติดตั้งอ่างล้างตา และฝักบัวล้างตัว (รูปที่ 2.15) ในบริเวณถึงเก็บสารเคมีและบริเวณทำงานที่พนักงานอาจสัมผัสสารเคมี พร้อมทั้งได้ติดตั้งป้ายเครื่องหมายเตือนภัยในพื้นที่เฉพาะ (รูปที่ 2.16) พร้อมทั้งจัดเตรียมเอกสารเกี่ยวกับ MSDS ไว้ที่ห้องควบคุมเพื่อสามารถนำมาใช้ได้ตลอดเวลา (ภาคผนวกที่ 23) 	<ul style="list-style-type: none"> - ไม่พบปัญหา
