บทที่ 3

ผลการปฏิบัติตามมาตรการติดตามตรวจสอบผลกระทบสิ่งแวดล้อม

โครงการจัดสรรที่ดินสีวลี - สุวรรณภูมิ เป็นโครงการประเภทจัดสรรที่ดินเพื่อที่อยู่อาศัย ตั้งอยู่ที่บริเวณถนน หนามแดง ตำบลบางพลีใหญ่ อำเภอบางพลี จังหวัดสมุทรปราการ โดยได้ดำเนินการก่อสร้างและจัดสรรที่ดินภายใต้ บริษัท แลนด์ แอนด์ เฮาส์ จำกัด (มหาชน) (ภาคผนวกข-1) บนเนื้อที่ประมาณ 235-3-16 ไร่ หรือ 94,316 ตารางวา แบ่งเป็นแปลงที่ดินย่อยจำนวน 995 แปลง ปัจจุบันได้มอบอำนาจการบริหารจัดการดูแลทรัพย์สินอันเป็นระบบ สาธารณูปโภคและบริการสาธารณะให้แก่ นิติบุคคลหมู่บ้านจัดสรร สีวลี สุวรรณภูมิ (ภาคผนวก ข-2) ซึ่งโครงการ ได้จัดทำรายงานการวิเคราะห์ผลกระทบสิ่งแวดล้อม และได้ผ่านการพิจารณาเห็นชอบรายงานฯ เมื่อวันที่ 9 กันยายน 2548 ตามหนังสือจากสำนักงานนโยบายและแผนทรัพยากรธรรมชาติและสิ่งแวดล้อม ที่ ทส. 1009/9266 โดย หนังสือเห็นชอบได้กำหนดมาตรการป้องกันและแก้ไขผลกระทบสิ่งแวดล้อมและมาตรการติดตามตรวจสอบผลกระทบ สิ่งแวดล้อม เพื่อเป็นแนวทางให้โครงการปฏิบัติ รวมไปถึงเสนอรายงานผลการปฏิบัติตามมาตรการฯ ต่อหน่วยงาน อนุญาต และหน่วยงานที่เกี่ยวข้อง รวมทั้งสำนักงานนโยบายและแผนทรัพยากรธรรมชาติและสิ่งแวดล้อม (สผ.) ทุก 6 เดือนนั้น

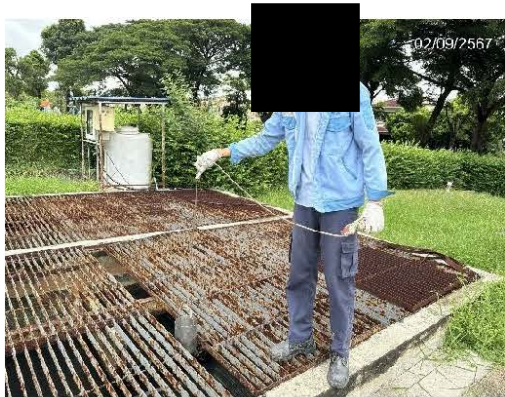
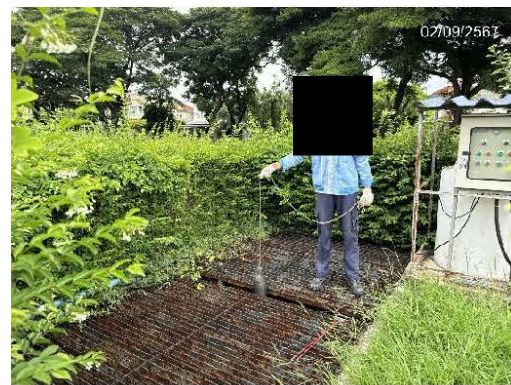
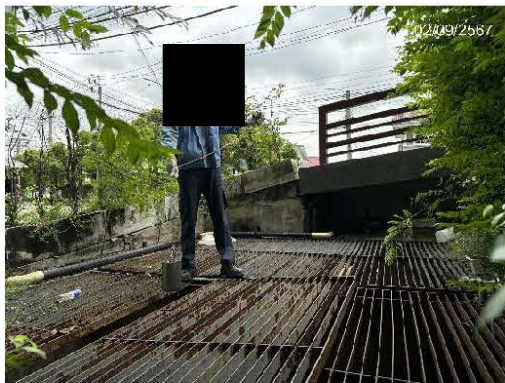
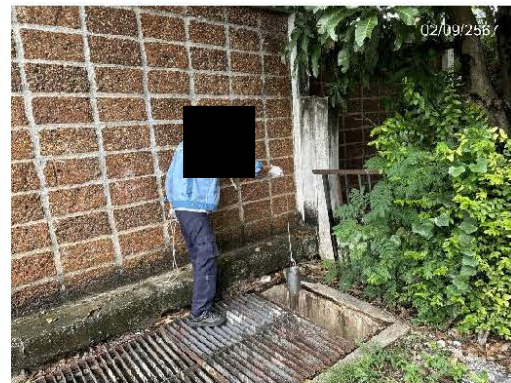
ภาพที่ 3.5.3-1 แสดงวิธีการเก็บตัวอย่างคุณภาพน้ำทิ้ง

ตามมาตรการติดตามตรวจสอบผลกระทบสิ่งแวดล้อมกำหนดให้มีการตรวจวิเคราะห์คุณภาพน้ำทิ้ง โดยจำนวน 2 จุด คือ น้ำก่อนเข้าระบบบำบัดน้ำ และ น้ำหลังผ่านระบบบำบัดน้ำเสีย ของระบบบำบัดน้ำเสียทั้ง 2 แห่ง (ภาพที่ 3.5.3-1) โดยมีพารามิเตอร์ที่ต้องทำการตรวจวัด ได้แก่ pH, BOD, Suspended Solids, TKN, Oil & Grease และ Fecal Coliform ความถี่ 1 เดือน/ครั้ง

น้ำทิ้งก่อนเข้าระบบบำบัดน้ำเสีย ชุดที่ 1

น้ำทิ้งหลังผ่านระบบบำบัดน้ำเสีย ชุดที่ 1

น้ำทิ้งก่อนเข้าระบบบำบัดน้ำเสีย ชุดที่ 2

น้ำทิ้งหลังผ่านระบบบำบัดน้ำเสีย ชุดที่ 2
