ผลการปฏิบัติตามมาตรการป้องกันและ  
แก้ไขผลกระทบสิ่งแวดล้อม

### ผลการดำเนินการตามมาตรการป้องกันและแก้ไขผลกระทบสิ่งแวดล้อม

โครงการจัดสรรที่ดินสีวลี - สุพรรณภูมิ เป็นโครงการประเภทจัดสรรที่ดินเพื่อที่อยู่อาศัย ตั้งอยู่ที่บริเวณถนนหนามแดง ตำบลบางพลีใหญ่ อำเภอบางพลี จังหวัดสมุทรปราการ โดยได้ดำเนินการก่อสร้างและจัดสรรที่ดินภายใต้บริษัท แลนด์ แอนด์ เฮาส์ จำกัด (มหาชน) บนเนื้อที่ประมาณ 235-3-16 ไร่ หรือ 94,316 ตารางวา แบ่งเป็นแปลงที่ดินย่อยจำนวน 995 แปลง ปัจจุบันได้มอบอำนาจการบริหารจัดการดูแลทรัพย์สินอันเป็นระบบสาธารณูปโภคและบริการสาธารณะให้แก่ นิติบุคคลหมู่บ้านจัดสรร สีวลี สุพรรณภูมิ (ภาคผนวก ข-1)

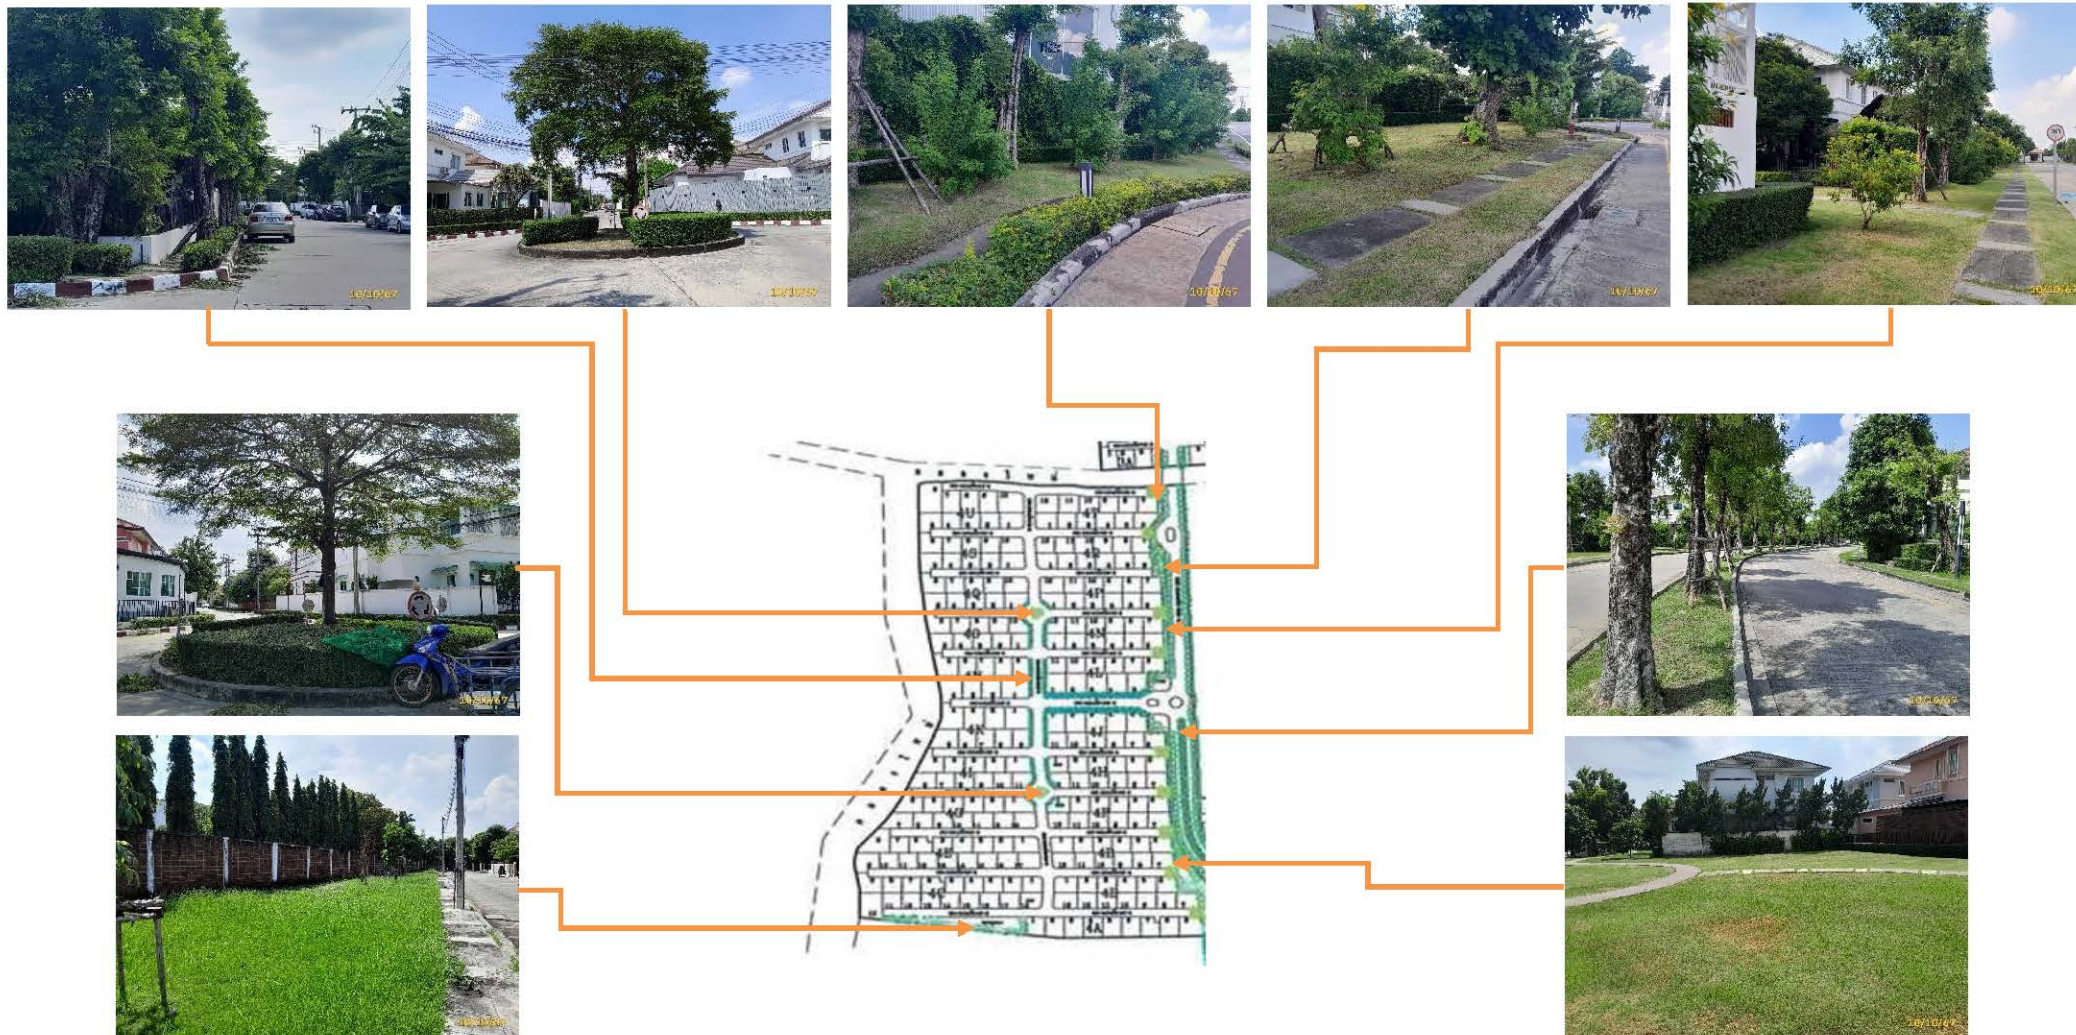
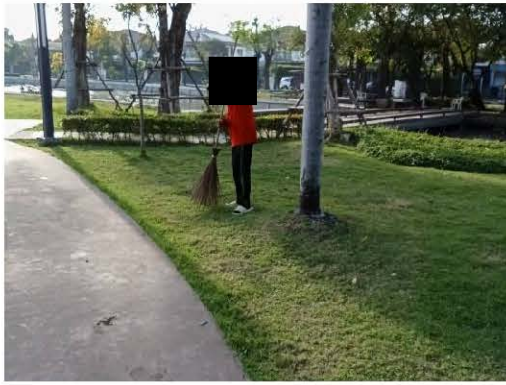
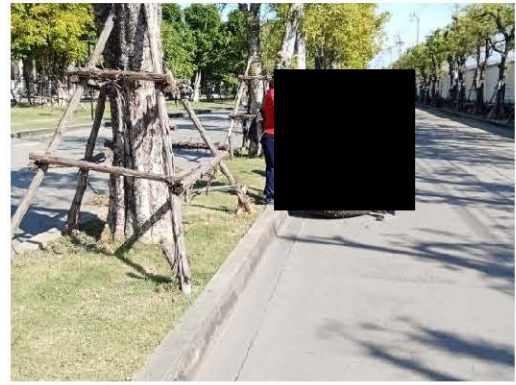
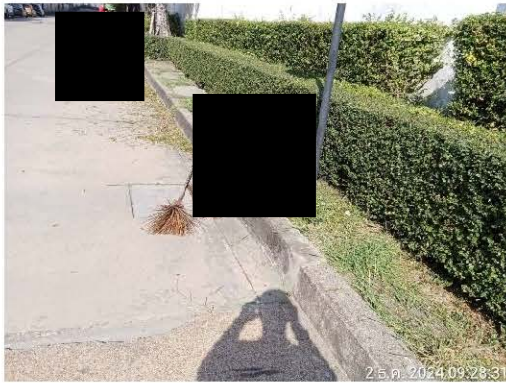
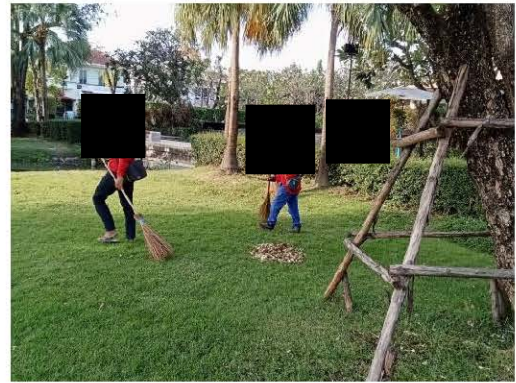
พื้นที่สีเขียว

การบำรุงรักษาพื้นที่สีเขียว

1.1 สภาพภูมิประเทศ	-	-	-	-
1.2 สภาพภูมิอากาศและอุทกนิยวิทยา	-	-	-	-
1.3 คุณภาพอากาศ ระดับเสียง - คุณภาพอากาศ - ระดับเสียง	-	-	-	-
- ระดับเสียง	- จัดให้มีพื้นที่สีเขียวตามส่วนต่าง ๆ ของโครงการ โดยเลือกปลูกไม้ยืนต้นตามแนวนอนและภายในพื้นที่สีเขียว ของบ้านพักอาศัยทุกหลังเพื่อให้กิ่งก้านสาขาเป็นแนว กันชนเสียงดังที่เกิดขึ้น	✓ - จากการตรวจสอบบริเวณโดยรอบพื้นที่โครงการหมู่บ้านสีวลี สุวรรณภูมิประกอบกับแบบแปลนพื้นที่สีเขียวของโครงการตามรายงาน EIA พบว่าโครงการมีการปลูกไม้ยืนต้นและพืชคลุมดินตามแนวเขตถนน และพื้นที่ที่โครงการที่กำหนด	-	ภาพที่ 2.2-1 พื้นที่สีเขียวและการบำรุงรักษา

4.4 คุณภาพอากาศและการท่องเที่ยว	- จัดให้มีพื้นที่สีเขียวไว้ตามพื้นที่ส่วนต่าง ๆ ของโครงการ และดูแลรักษา เพื่อความรื่นรมย์และทัศนียภาพที่สวยงาม	✓ - โครงการจัดให้มีการปลูกต้นไม้ตามบริเวณพื้นที่สีเขียวที่กำหนด อีกทั้งยังมีการจัดเป็นพื้นที่สวนสาธารณะ สนามเด็กเล่น และพื้นที่สำหรับนั่งพักผ่อนไว้ภายในโครงการ และมอบหมายให้คนสวนดูแลรักษาพันธุ์ไม้ให้สมบูรณ์อยู่เสมอ	-	ภาพที่ 2.2-1 พื้นที่สีเขียวและการบำรุงรักษา

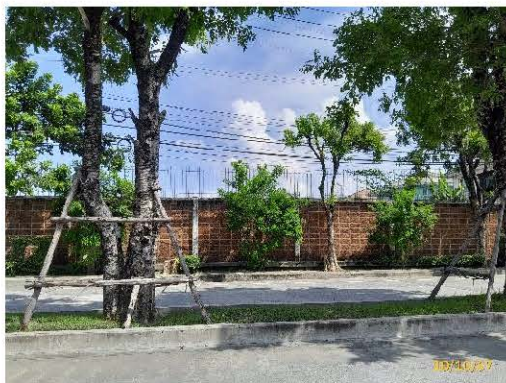
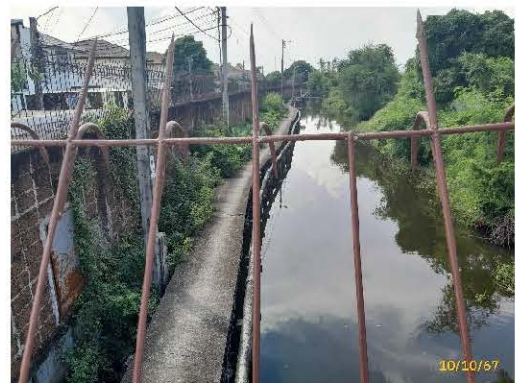
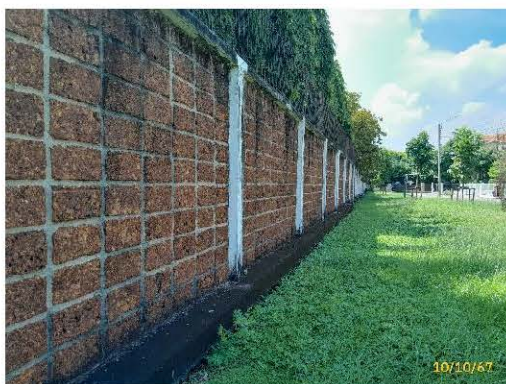
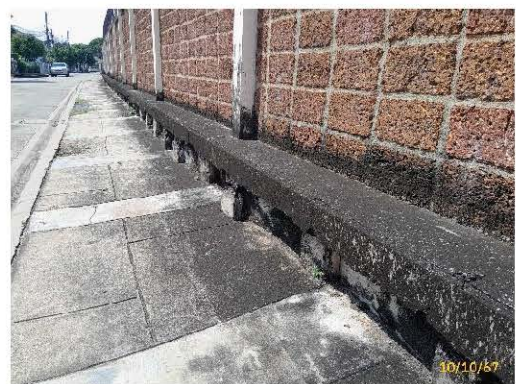
รั้วโดยรอบพื้นที่โครงการและแนวเชื่อมกันดิน (รวมริมคลองใหม่)

1.4 ความสั่นสะเทือน	-	-	-	-
1.5 สภาพทางธรณีวิทยาหรือธรณีสัณฐาน	-	-	-	-
1.6 ทรัพยากรดิน	- จัดทำรั้วโดยรอบพื้นที่โครงการและสร้างแนวเขื่อนกันดิน เพื่อป้องกันการชะล้างพังทลายของดินหรือชะพาตะกอน จากโครงการสู่พื้นที่ภายนอก	✓ - โครงการได้ดำเนินการจัดสร้างแนวรั้วและเขื่อนดินรอบแนวเขตพื้นที่ดินของโครงการ โดยกันจากพื้นที่ข้างเคียงอย่างชัดเจน ทั้งนี้เพื่อป้องกันการพังทลายของดินสู่พื้นที่ข้างเคียง	-	ภาพที่ 2.2-2 แนวรั้วกันพื้นที่โครงการ

- สีของรั้วโครงการควรกลมกลืนกับสภาพแวดล้อมไม่ โดดเด่นหรือทำให้สะดุดตาจนเกินไป และไม่ควรจัดทำรั้ว ให้มีความสูงเกินไป	✓ - โครงการเลือกใช้สีของรั้วพื้นที่โครงการที่มีลักษณะกลมกลืนกับสภาพแวดล้อม โดยจัดทำเป็นรั้วหินศิลาแลง และมีความสูงที่เหมาะสม	-	ภาพที่ 2.2-2 แนวรั้วรอบพื้นที่โครงการ

- จัดทำรั้วโปร่งบริเวณพื้นที่โครงการด้านที่ติดริมคลองใหม่ และคลองบางเสียดายเพื่อทัศนียภาพที่ดีสำหรับผู้สัญจร ผ่านคลองทั้งสอง	✓ - บริเวณริมคลองใหม่ โครงการได้เลือกก่อสร้างรั้วกันโครงการเป็นแบบรั้วทึบ เนื่องจากทางโครงการมองถึงความปลอดภัยและความเป็นส่วนตัวของผู้พักอาศัยที่ตัวบ้านอยู่ติดหรือใกล้เคียงพื้นที่ดังกล่าว	-	ภาพที่ 2.2-2 แนวรั้วรอบพื้นที่โครงการ

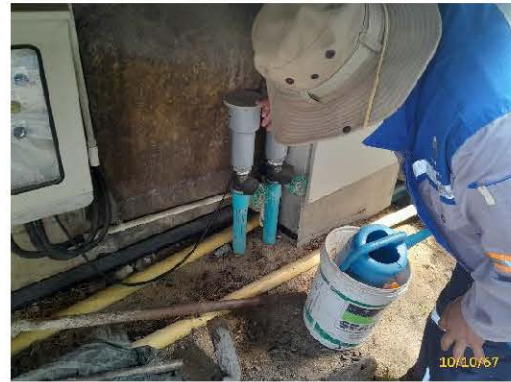
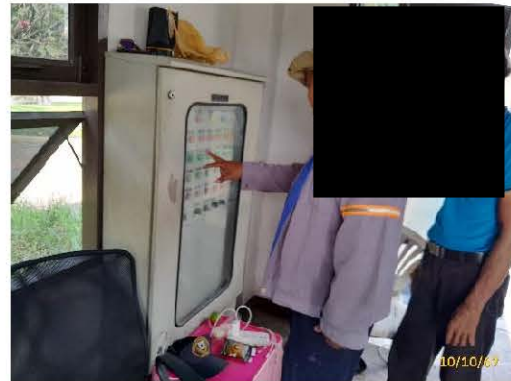
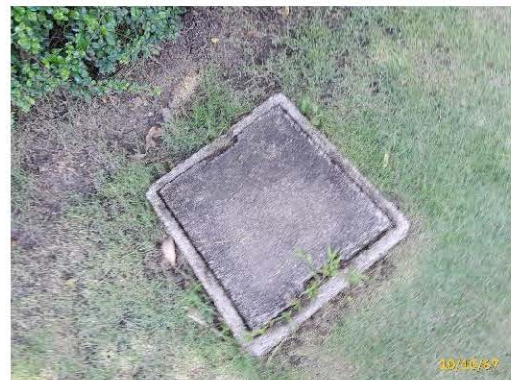
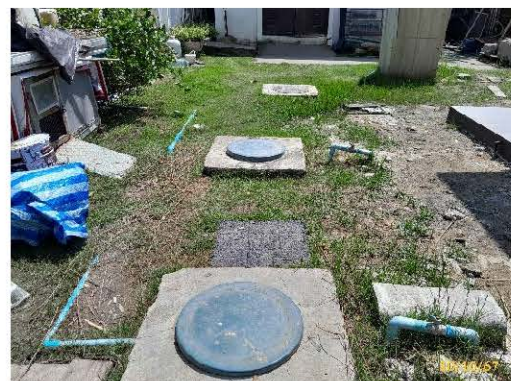
เจ้าหน้าที่ช่างขณะบำรุงรักษาระบบบำบัดน้ำเสีย

ระบบรวบรวมน้ำเสีย

ระบบบำบัดน้ำเสียอาคารสโมสร และสำนักงานนิติ

1.7 แหล่งน้ำผิวดินและคุณภาพน้ำ (ต่อ)	- ป้องกันไม่ให้น้ำเสียระบายลงสู่คลองสาธารณะก่อนที่จะได้รับการบำบัดจากระบบบำบัดน้ำเสียของโครงการ	✓ - ผู้พัฒนาโครงการได้ดำเนินการออกแบบและก่อสร้างระบบรวบรวมน้ำเสียเป็นที่เรียบร้อยแล้ว ทั้งนี้รูปแบบการก่อสร้างเป็นไปตามที่ระบุไว้ในรายงาน EIA อย่างมีนัยสำคัญ โดยน้ำเสียที่รวบรวมได้จะถูกส่งไปยังระบบบำบัดน้ำเสียรวม (หลัก) ซึ่งมีทั้งหมด 2 แห่ง และทำการบำบัดให้เป็นไปตามค่ามาตรฐาน	-	ภาพที่ 2.2-3 การจัดการและบำรุงรักษาระบบบำบัดน้ำเสีย

- จัดเตรียมระบบบำบัดน้ำเสียเพื่อบำบัดน้ำเสียที่เกิดขึ้น ภายในโครงการ ประกอบด้วยระบบบำบัดขั้นต้นชนิดติดกับที่แบบเกราะ กรองไร้อากาศ สำหรับบำบัดน้ำเสียจากบ้านเดี่ยวทุกหลัง สโมสรร โรงเรียนอนุบาลและสำนักงานนิติบุคคล ก่อนส่งไปบำบัดต่อเนื่องยังระบบบำบัดรวมแบบ แอควีเวจเจตัสลัดจ์ จำนวน 2 แห่ง เพื่อบำบัดน้ำเสียให้ได้ตามเกณฑ์มาตรฐาน	✓ - ระบบบำบัดน้ำเสียของโครงการจะแบ่งออกเป็น 2 ส่วน ส่วนที่ 1 จะเป็นระบบบำบัดน้ำเสียเบื้องต้น ซึ่งเป็นถึงบำบัดน้ำเสียสำเร็จรูป ECO TANK ชนิดระบบเกราะและกรองไร้อากาศ ประกอบด้วยถังตกไขมัน และ บ่อเกราะ สำหรับบำบัดน้ำเสียจากบ้าน สโมสรร และสำนักงานนิติ ส่วนที่ 2 ระบบบำบัดน้ำเสียรวม เป็นระบบบำบัดน้ำเสียตะกอนเร่งแบบกวนผสมสมบูรณ์ จำนวน 2 แห่ง เพื่อทำการบำบัดน้ำเสียให้มีค่าเป็นไปตามเกณฑ์มาตรฐานที่กำหนดก่อนระบายสู่รางสาธารณะ	-	ภาพที่ 2.2-3 การจัดการและบำรุงรักษาระบบบำบัดน้ำเสีย

2.2 ทรัพยากรชีวภาพในแหล่งน้ำ (ทรัพยากรประมง)	- ควบคุมมิให้มีการระบายน้ำเสียลงคลองสาธารณะก่อน ได้รับการบำบัดจากระบบน้ำเสียของโครงการจนได้คุณภาพ ตามเกณฑ์มาตรฐาน	✓ - โครงการได้ออกแบบและก่อสร้างระบบระบายน้ำเสียแยกออกจากระบบระบายน้ำฝนอย่างชัดเจน และได้จัดให้มีท่อสำหรับรวบรวมน้ำเสียจากบ้านพักอาศัย หรือพื้นที่ส่วนกลาง เพื่อเข้าสู่ระบบบำบัดน้ำเสียรวมที่จัดให้มีในแต่ละพื้นที่ซึ่งมีทั้งหมด 2 แห่ง เพื่อทำการบำบัดน้ำเสียให้มีค่าเป็นไปตามเกณฑ์มาตรฐานที่กำหนดก่อนระบายสู่รางสาธารณะ	-	ภาพที่ 2.2-3 การจัดการและบำรุงรักษาระบบบำบัดน้ำเสีย ภาคผนวก ง-1 ผลการตรวจวัดคุณภาพน้ำทิ้ง

3.7 การบำบัดน้ำเสีย	- จัดเตรียมระบบบำบัดน้ำเสียเพื่อบำบัดน้ำเสียที่เกิดขึ้น ภายในโครงการ ประกอบด้วยระบบบำบัดขั้นต้นชนิดติด กับที่แบบเกรอะ-กรองไร้อากาศ สำหรับบำบัดน้ำเสียจาก บ้านเดี่ยวทุกหลัง สโมสร โรงเรียนอนุบาลและสำนักงาน นิติบุคคล ก่อนส่งไปบำบัดต่อเนื่องยังระบบบำบัดรวมแบบ แอคติเวจเช็จสลัดจ์ จำนวน 2 แห่ง เพื่อบำบัดน้ำเสียให้ได้ ตามเกณฑ์มาตรฐาน	✓ - ระบบบำบัดน้ำเสียของโครงการจะแบ่งออกเป็น 2 ส่วน ส่วนที่ 1 จะเป็นระบบบำบัดน้ำเสียเบื้องต้น ซึ่งเป็นถึงบำบัดน้ำเสียสำเร็จรูป ECO TANK ชนิดระบบเกรอะและกรองไร้อากาศ (Septic and Anaerobic Filter) ประกอบด้วย ถังดักไขมัน และ ป่อเกรอะ สำหรับบำบัดน้ำเสียจากบ้าน สโมสร และ สำนักงานนิติ ส่วนที่ 2 ระบบบำบัดน้ำเสียรวม เป็นระบบบำบัดน้ำเสียตะกอนเร่งแบบ กวนผสมสมบูรณ์ จำนวน 2 แห่ง เพื่อทำการบำบัดน้ำเสียให้มีค่าเป็นไปตามเกณฑ์มาตรฐานที่กำหนดก่อนระบายสู่รางสาธารณะ	-	ภาพที่ 2.2-3 การจัดการและบำรุงรักษาระบบบำบัดน้ำเสีย

- ตรวจสอบการทำงานของระบบบำบัดน้ำเสียทั้งระบบ บำบัดขั้นต้นและระบบรวมทั้ง 2 แห่งให้มีประสิทธิภาพดี อยู่เสมอโดยผู้มีความรู้ความชำนาญและทำการสุบกัก ตะกอนในระบบบำบัดไปกำจัดด้วยความถี่ 2 เดือนต่อครั้ง	⊙ - โครงการจัดให้มีเจ้าหน้าที่ฝ่ายช่างประจำโครงการทำการตรวจสอบความสมบูรณ์ของเครื่องจักรในระบบบำบัดอยู่เสมอทั้งนี้ระหว่างเดือนกรกฎาคม ถึง ธันวาคม 2567 โครงการยังไม่มีกิจกรรมสูบน้ำจากระบบบำบัดน้ำเสียเพื่อนำไปกำจัด อย่างไรก็ตามเมื่อพิจารณาจากผลการวิเคราะห์คุณภาพน้ำหลังบำบัดพบว่ายังคงอยู่ในเกณฑ์มาตรฐานเป็นส่วนใหญ่	ตารางที่ 4.2	ภาพที่ 2.2-3 การจัดการและบำรุงรักษาระบบบำบัดน้ำเสีย

- ดูแลให้ระบบบำบัดน้ำเสียรวมส่วนกลางเปิดทำงานอยู่ตลอดเวลา	✓ - โครงการได้มอบหมายให้เจ้าหน้าที่ฝ่ายช่างประจำโครงการตรวจสอบและซ่อมบำรุงระบบบำบัดน้ำเสียเป็นประจำทุกวัน ซึ่งในกรณีที่พบความเสียหายเจ้าหน้าที่ฯ จะซ่อมแซมโดยทันที ทั้งนี้ในกรณีที่ไม่สามารถซ่อมแซมได้ โครงการจะแจ้งไปยังหน่วยงานภายนอกเข้ามาซ่อมแซมโดยไม่ชักช้า	-	ภาพที่ 2.2-3 การจัดการและบำรุงรักษาระบบบำบัดน้ำเสีย

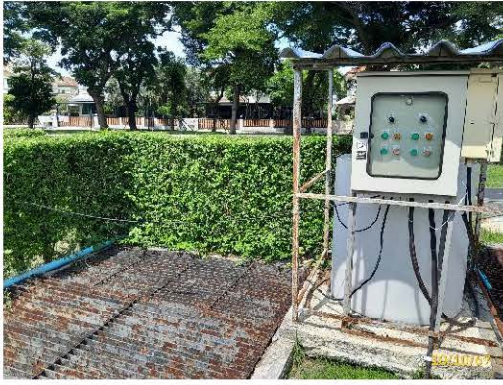
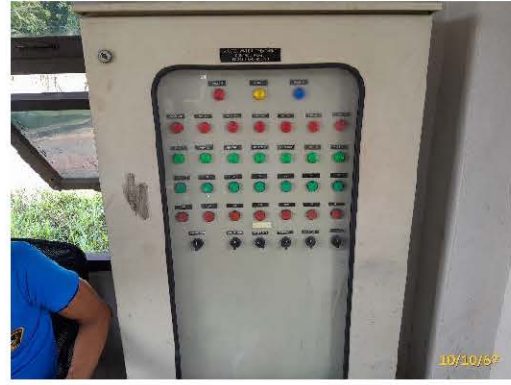
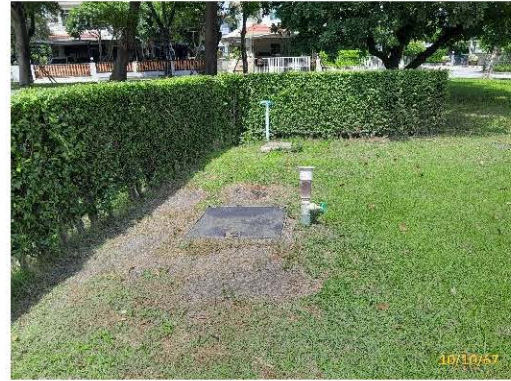
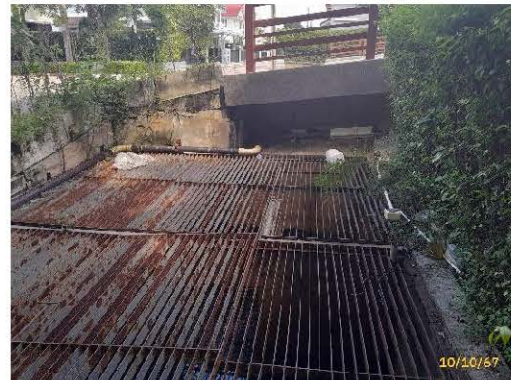
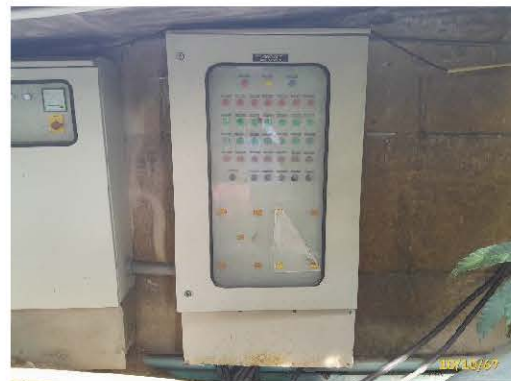
ภาพที่ 2.2-3 (ต่อ) การจัดการและบำรุงรักษาระบบบำบัดน้ำเสีย

ระบบบำบัดน้ำเสียแห่งที่ 1

ระบบบำบัดน้ำเสียแห่งที่ 2

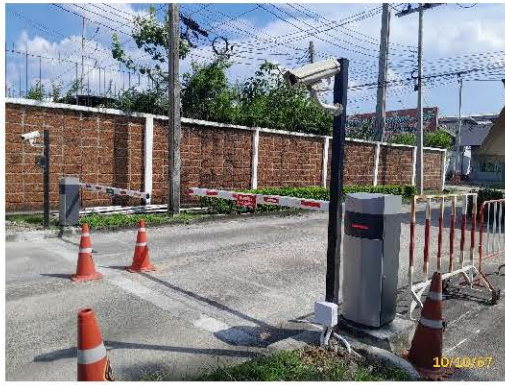
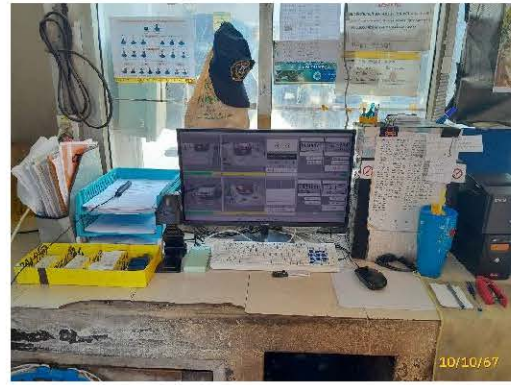
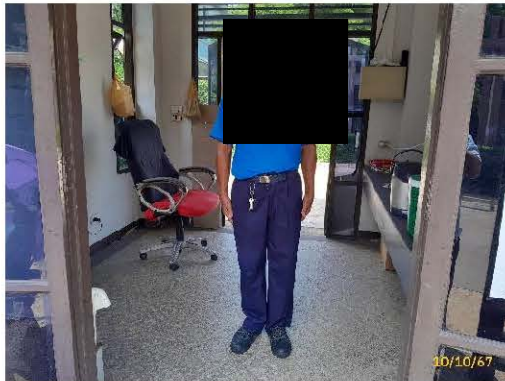
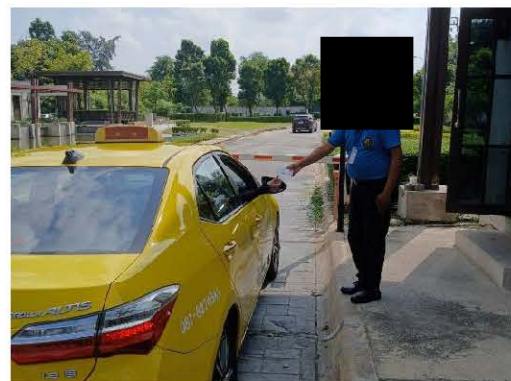
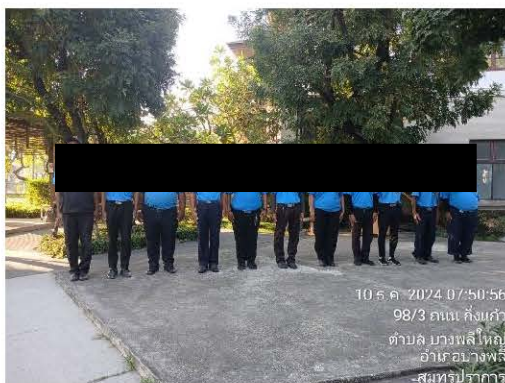
พนักงานรักษาความปลอดภัย และระบบควบคุมการผ่านเข้า-ออกพื้นที่โครงการ

เจ้าหน้าที่ตรวจตรารอบพื้นที่โครงการ

3. คุณค่าการใช้ประโยชน์ของมนุษย์				
3.1 การใช้ประโยชน์ที่ดิน	-	-	-	-
3.2 การคมนาคมขนส่ง	- จัดให้มีพนักงานรักษาความปลอดภัยคอยควบคุมการผ่านเข้า-ออกพื้นที่โครงการ	✓ - ทางโครงการได้จัดให้มีเจ้าหน้าที่รักษาความปลอดภัย คอยอำนวยความสะดวกด้านการจราจรและควบคุมการผ่านเข้า-ออก พื้นที่โครงการทั้ง 2 แห่ง ได้แก่ ทางเข้า-ออกโครงการฝั่งถนนกิ่งแก้ว-บางพลี และ ทางเข้า-ออกโครงการฝั่งถนนหนามแดง ตลอด 24 ชั่วโมง	-	ภาพที่ 2.2-4 ระบบรักษาความปลอดภัย ภาคผนวก ค-2 สัญญาว่าจ้างบริษัทรักษาความปลอดภัย

- จัดอบรมพนักงานรักษาความปลอดภัยที่ควบคุมการ ผ่านเข้า-ออกของรถและพนักงานผู้ดูแลระบบการจราจร ของโครงการเป็นประจำ	✓ - ในส่วนของเจ้าหน้าที่รักษาความปลอดภัยและเจ้าหน้าที่ผู้จัดการดูแลระบบการจราจร ได้เข้าร่วมและผ่านการอบรมในการจัดการด้านการจราจรกับบริษัทรักษาความปลอดภัยต้นสังกัดแล้ว	-	ภาพที่ 2.2-4 ระบบรักษาความปลอดภัย

3.9 การป้องกันและบรรเทาสาธารณภัย (ต่อ)	- ฝึกอบรมพนักงานรักษาความปลอดภัยให้มีความรู้ ในการป้องกันและบรรเทาอัคคีภัยเบื้องต้น	✓ - ทางโครงการได้ว่าจ้างบริษัท รักษาความปลอดภัย พีที กรุ๊ป (ประเทศไทย) จำกัด ในด้านการรักษาความปลอดภัยภายในพื้นที่โครงการ ซึ่งเจ้าหน้าที่รักษาความปลอดภัยจะได้รับการเข้าร่วมฝึกอบรมด้านการป้องกันและบรรเทาสาธารณภัยจากหน่วยงานต้นสังกัด ก่อนที่จะให้ปฏิบัติงาน	-	ภาพที่ 2.2-4 ระบบรักษาความปลอดภัย

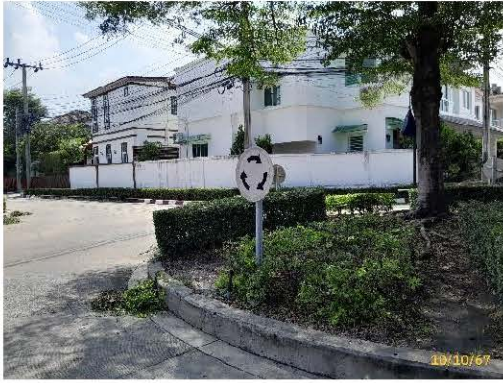
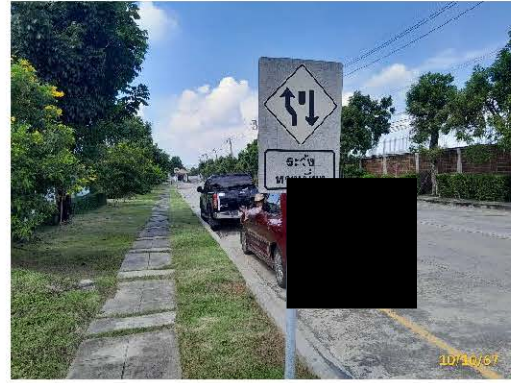
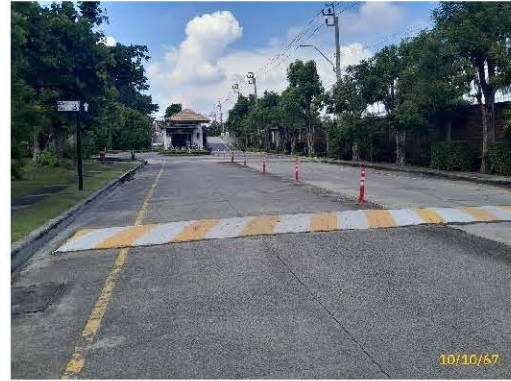
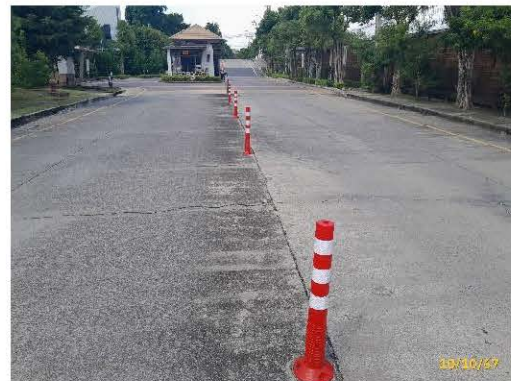
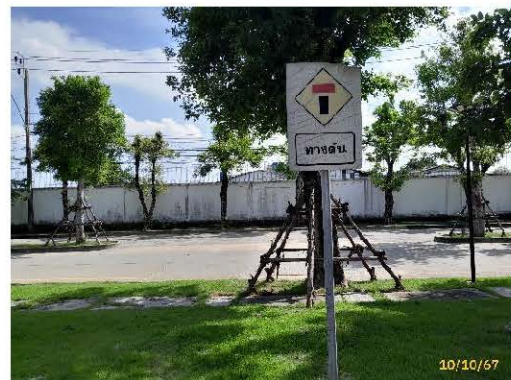
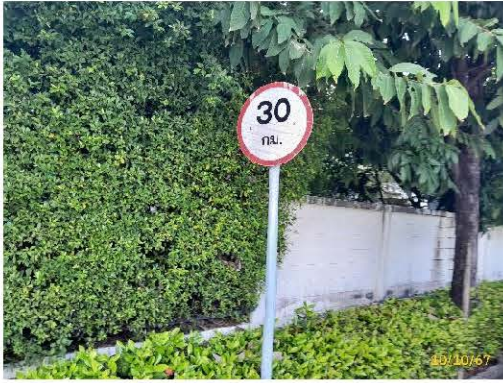
ป้าย และสัญลักษณ์การจราจร  
ภาพที่ 2.2-5 การจัดการระบบการจราจร

ป้าย และสัญลักษณ์การจราจร

ไฟฟ้าส่องสว่างถนน

ระบบไม้กั้นอัตโนมัติ

- ประสานงานกับหน่วยงานที่เกี่ยวข้องเพื่อขอติดตั้งป้าย จราจร และป้ายเตือน จำนวน 2 ป้าย ได้แก่ ป้ายเตือนทางโค้ง และป้ายจำกัดความเร็ว ด้านหน้าโครงการบริเวณริมถนนหนามแดง เพื่อให้ผู้ขับรออกจากโครงการเพิ่มความระมัดระวัง	✓ - โครงการได้ดำเนินการติดตั้งป้ายจราจร ป้ายทางแยก และป้ายจำกัดความเร็ว บริเวณถนนภายในโครงการก่อนออกสู่ถนนหนามแดง พร้อมทั้งได้จัดให้มีระบบไม้กั้นอัตโนมัติและเจ้าหน้าที่รักษาความปลอดภัยคอยอำนวยความสะดวกด้านการจราจรร่วมด้วย	-	ภาพที่ 2.2-5 การจัดการระบบการจราจร

- จัดทำป้ายจราจรหรือสัญลักษณ์อื่น ๆ ภายในพื้นที่โครงการ ที่เห็นได้ชัดเจนเพื่อให้การจราจรมีความสะดวกมากขึ้น จัดให้มีไฟส่องสว่างตามแนวนอนและพื้นที่ส่วนกลางอย่างเพียงพอ โดยเฉพาะในเวลากลางคืน	✓ - ทางโครงการได้มีการติดตั้งป้ายสัญลักษณ์การจราจรตามแนวนอนภายในพื้นที่โครงการอย่างทั่วถึงและสามารถมองเห็นได้อย่างชัดเจนพร้อมทั้งมีการติดตั้งระบบไฟฟ้าส่องสว่างบริเวณเส้นทางการจราจรและบริเวณพื้นที่ส่วนกลางไว้อย่างเพียงพอ	-	ภาพที่ 2.2-5 การจัดการระบบการจราจร

3.2 การคมนาคมขนส่ง (ต่อ)	- การผ่านเข้า-ออก ของรถยนต์ของบุคคลอื่นต้องปฏิบัติ ตามข้อตกลงที่ทำไว้ร่วมกับบริษัท แลนด์ แอนด์ เฮาส์ จำกัด (มหาชน)	✓ - ระบบเส้นทางการขออนุญาตเข้าสู่พื้นที่โครงการ บริเวณทางเข้าหลักด้านหน้าโครงการจะมีการแบ่งช่องการจราจรสำหรับผู้พักอาศัย และผู้มาติดต่ออย่างชัดเจน สำหรับผู้มาติดต่อ (Visitor) จะต้องทำการแจ้งรายละเอียด/วัตถุประสงค์และแลกบัตรเข้าพื้นที่ต่อเจ้าหน้าที่รักษาความปลอดภัยเพื่อบันทึกเวลาเข้า-ออก ก่อนที่จะอนุญาตให้เข้าพื้นที่ตามระเบียบข้อตกลงนิติบุคคลหมู่บ้านจัดสรรสีวลี-สุวรรณภูมิ	-	ภาพที่ 2.2-4 ระบบรักษาความปลอดภัย ภาพที่ 2.2-5 การจัดการระบบการจราจร ภาคผนวก ค-1 ระเบียบข้อตกลงนิติบุคคล

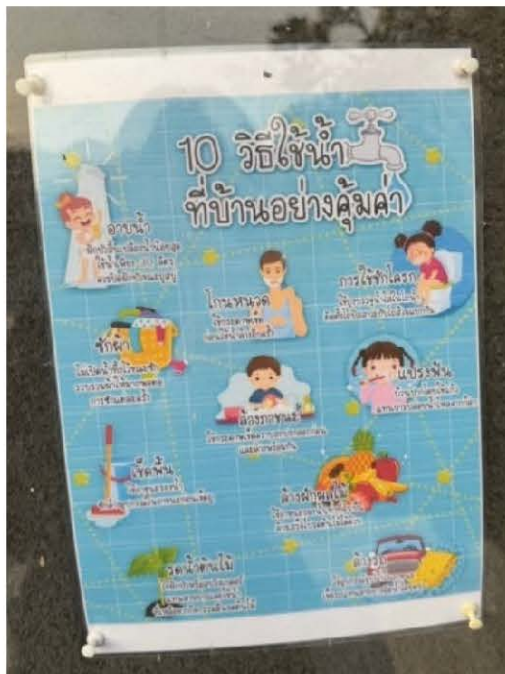
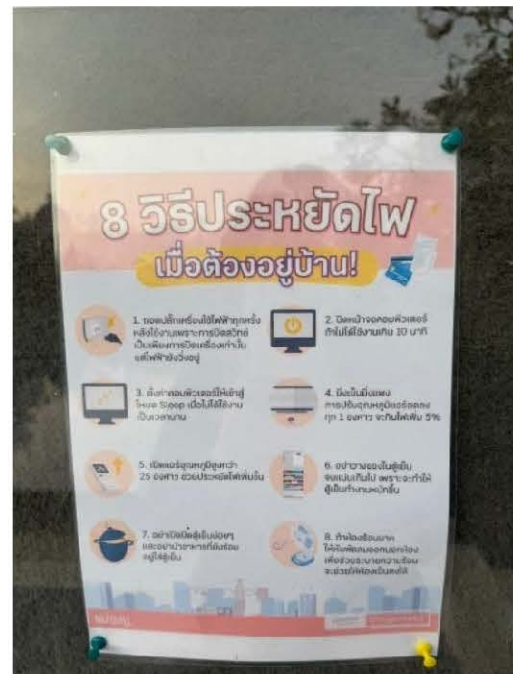
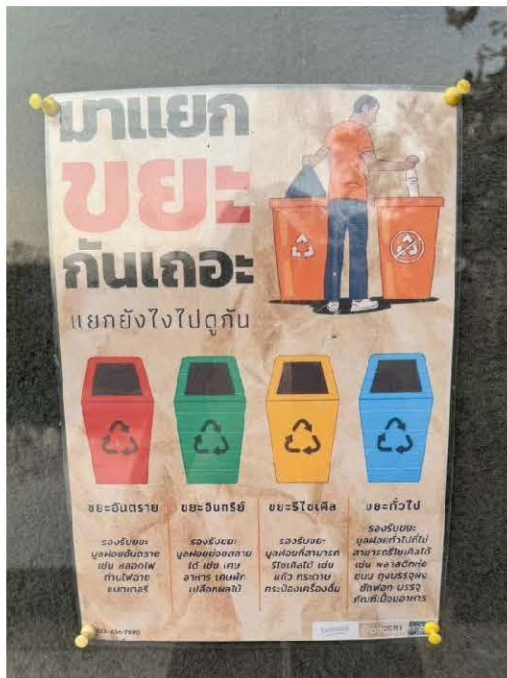
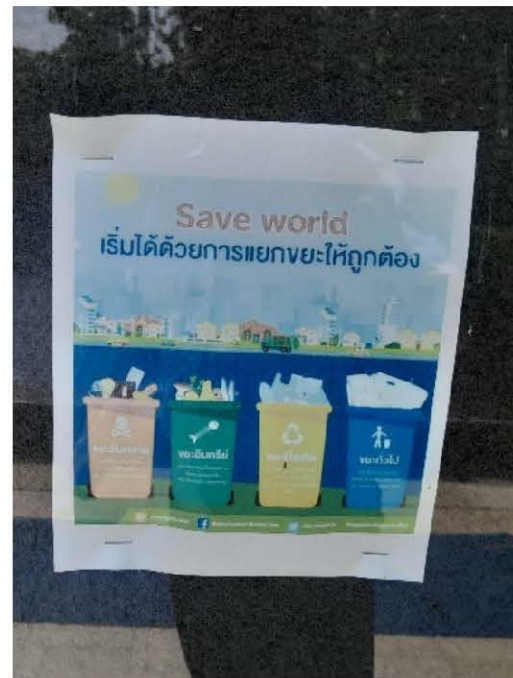
ภาพที่ 2.2-6 การณรงค์ประชาสัมพันธ์

การณรงค์ประหยัดน้ำ

การณรงค์ประหยัดไฟฟ้า

การรณรงค์คัดแยกมูลฝอย

3.3 การใช้น้ำ	- มีการรณรงค์และขอความร่วมมือให้ผู้พักอาศัยภายในโครงการช่วยกันใช้น้ำอย่างประหยัด	✓ - นิติบุคคลหมู่บ้านจัดสรร มีประชาสัมพันธ์และขอความร่วมมือผู้พักอาศัยช่วยกันประหยัดน้ำ โดยได้มีการติดประกาศไว้บริเวณบอร์ดประชาสัมพันธ์ ซึ่งมีการติดตั้งไว้ยังบริเวณจุดต่าง ๆ ในพื้นที่โครงการ	-	ภาพที่ 2.2-6 การรณรงค์ประชาสัมพันธ์

3.4 การใช้ไฟฟ้า	- มีการรณรงค์และขอความร่วมมือให้ผู้พักอาศัยภายในโครงการช่วยกันประหยัดไฟฟ้า	✓ - นิติบุคคลหมู่บ้านจัดสรร มีประชาสัมพันธ์และขอความร่วมมือผู้พักอาศัยช่วยกันประหยัดพลังงานไฟฟ้า โดยได้มีการติดประกาศไว้บริเวณบอร์ดประชาสัมพันธ์ ซึ่งมีการติดตั้งไว้ยังบริเวณจุดต่าง ๆ	-	ภาพที่ 2.2-6 การรณรงค์ประชาสัมพันธ์

- ผู้พักอาศัยควรทำป้ายแสดงข้อความ “ขยะเปียก” และ “ขยะแห้ง” ติดไว้บริเวณช่องเปิดด้านบนที่พักขยะเพื่อความสะดวกในการทิ้งขยะและติดไว้บริเวณช่องเปิด นอกรั้วเพื่อความสะดวกในการเก็บขนของเจ้าหน้าที่	✓ - ช่องเปิดที่พักขยะของบ้านพักอาศัยไม่มีการจัดทำป้ายข้อความแยกประเภทขยะว่า “ขยะเปียก” และ “ขยะแห้ง” เนื่องจากช่องพักขยะมีขนาดเล็กและไม่ได้มีช่องแบ่งประเภทขยะ แต่ทั้งนี้ทางโครงการได้ขอความร่วมมือผู้พักอาศัยให้มีการคัดแยกประเภทขยะตั้งแต่ในบ้านโดยอาจเลือกใช้ถุงขยะที่มีสีตามประเภทของขยะ	-	ภาพที่ 2.2-6 การรณรงค์ประชาสัมพันธ์

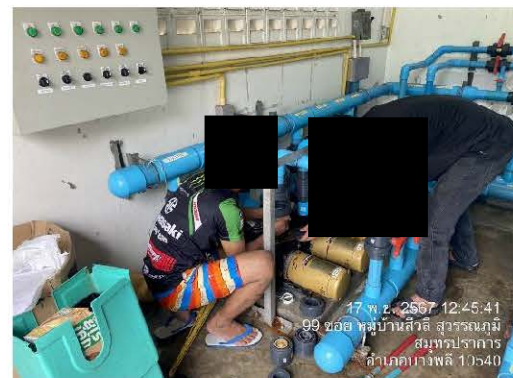
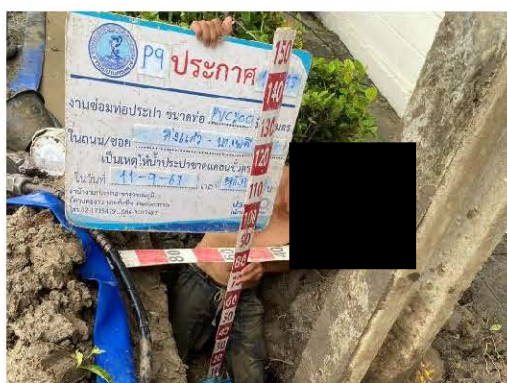
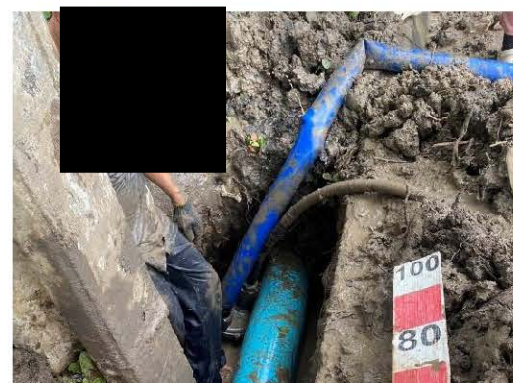
การตรวจสอบระบบประปา

- ดูแลระบบเส้นท่อประปาให้อยู่ในสภาพดีอยู่เสมอ และรีบซ่อมแซมกรณีที่มีการชำรุด	✓ - โครงการมีเจ้าหน้าที่ฝ่ายช่างประจำโครงการในการตรวจสอบระบบประปาและน้ำใช้เป็นประจำทุกวัน พร้อมทั้งหากพบว่าการชำรุดเสียหายของอุปกรณ์จะดำเนินการแจ้งซ่อมทันที	-	ภาพที่ 2.2-7 ระบบประปาและน้ำใช้

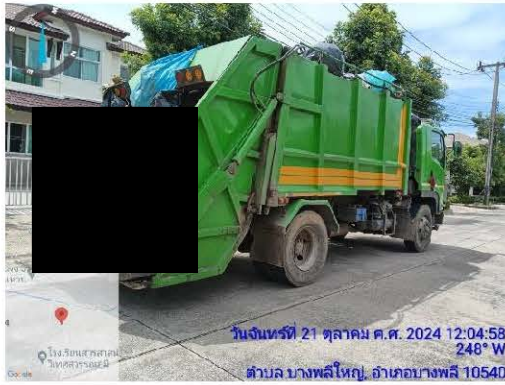
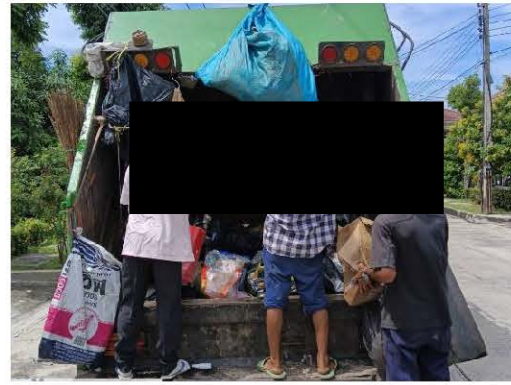
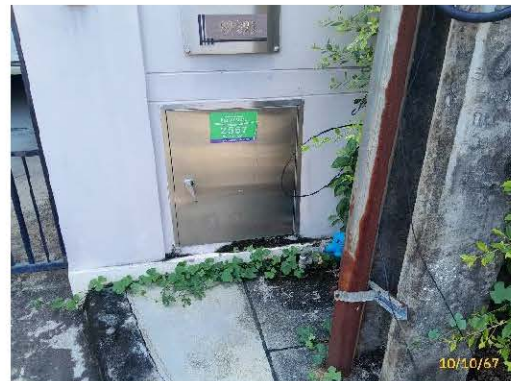
การเก็บขนมูลฝอยของบริษัทเอกชน

พื้นที่พักขยะมูลฝอยของบ้านพัก และถังขยะพื้นที่ส่วนกลาง

3.5 การสื่อสาร	-	-	-	-
- การจัดการขยะมูลฝอยและสิ่งปฏิกูล	- ผู้พักอาศัยควรทำความสะอาดที่พักขยะบริเวณรั้ว หน้าบ้านอย่างน้อยสัปดาห์ละ 1 ครั้ง เพื่อความสะอาด และป้องกันการเป็นแหล่งสะสมเชื้อโรค	✓ - นิติบุคคลหมู่บ้านจัดสรรได้แจ้งแก่ผู้พักอาศัยทราบถึงแนวทางการจัดการขยะมูลฝอยของโครงการ และแจ้งให้ทราบถึงตารางเวลาในการเก็บขนมูลฝอย รวมทั้งขอความร่วมมือให้ ช่วยกันทำความสะอาดที่พักขยะบริเวณรั้วหน้าบ้าน ตลอดจนการรณรงค์ให้ผู้พักอาศัยช่วยกันแยกขยะตามประเภท เพื่อให้สะดวกต่อการจัดการ	-	ภาพที่ 2.2-8 การจัดการขยะมูลฝอย ภาพที่ 2.2-6 การรณรงค์ประชาสัมพันธ์

- ประสานงานกับ อบต.บางพลีใหญ่ในการเข้าเก็บขนขยะทั่วไปจากโครงการไปกำจัดอย่างสม่ำเสมอ	✓ - โครงการได้ว่าจ้างบริษัทเอกชนเข้ามาเก็บขนขยะในพื้นที่โครงการเนื่องจากโครงการได้มีการประสานงานไปยังองค์การบริหารส่วนตำบลบางพลีใหญ่แล้ว แต่เนื่องจากโครงการมีขนาดใหญ่และมีจำนวนหมู่บ้านจัดสรรในพื้นที่การปกครองเพิ่มมากขึ้น ทำให้หน่วยงานไม่สามารถรับผิดชอบได้อย่างทั่วถึง	-	ภาพที่ 2.2-8 การจัดการขยะมูลฝอย

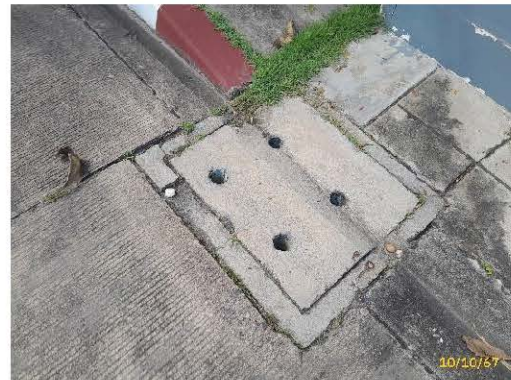
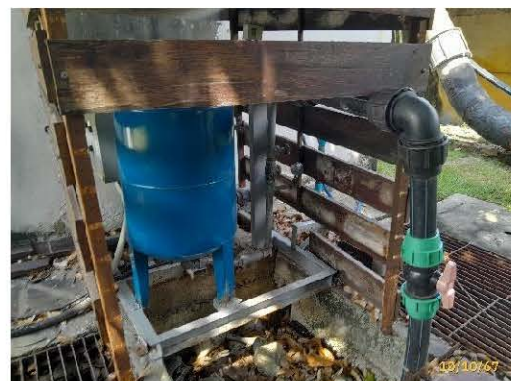
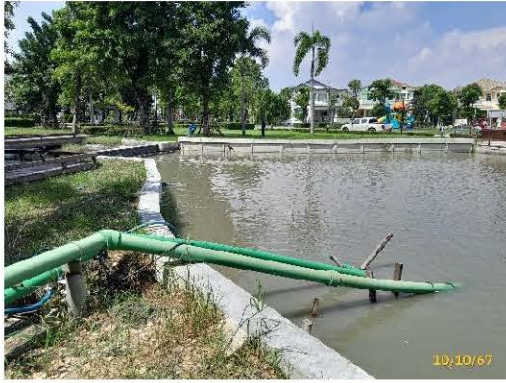
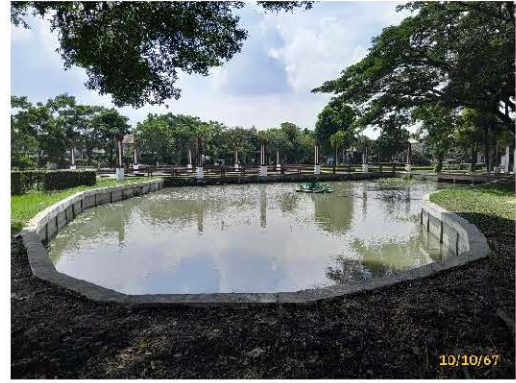
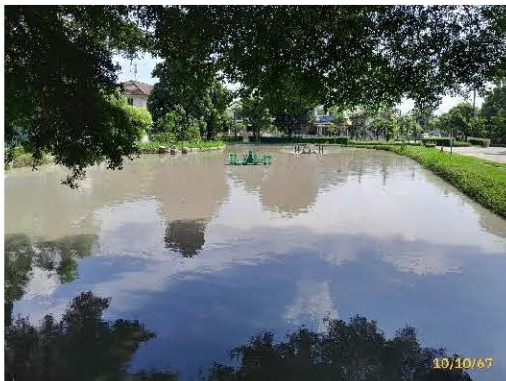
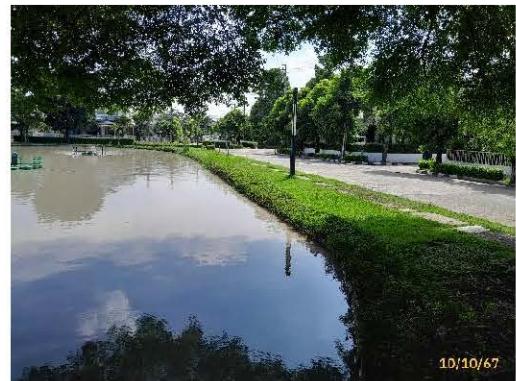
ระบบท่อระบายน้ำ

ระบบนำน้ำทิ้งกลับมาใช้ประโยชน์

บ่อหนองน้ำ 1

บ่อหนองน้ำ 2

บ่อหนองน้ำ 3

ตะแกรงดักขยะบริเวณฝาท่อระบายน้ำ

3.7 การบำบัดน้ำเสีย (ต่อ)	- ลดปริมาณน้ำทิ้งที่จะระบายออกสู่ภายนอกโดยนำน้ำไปใช้ในการรดพื้นที่สีเขียวส่วนกลางประมาณ 89 ลบ.ม./วัน และล้างถนนประมาณ 193 ลบ.ม./ครั้ง (ล้างประมาณ 1 สัปดาห์/ครั้ง)	✓ - โครงการได้มีการนำน้ำทิ้งหลังบำบัดที่ได้มาตรฐานแล้วมาใช้ในการรดน้ำต้นไม้บริเวณพื้นที่สีเขียวภายในโครงการ ได้ได้มีการจัดทำบ่อหน่วงน้ำไว้จำนวน 3 บ่อ และติดตั้งระบบปั๊มสำหรับนำน้ำจากบ่อหน่วงน้ำมาใช้รดน้ำต้นไม้	-	ภาพที่ 2.2-9 การระบายน้ำและป้องกันน้ำท่วม

3.8 การระบายน้ำและการป้องกันน้ำท่วม	- วางผังท่อระบายน้ำภายในโครงการโดยใช้ท่อคอนกรีต ศก. 0.40, 0.60, 0.80, 1.00 และ 2.00 เมตร เพื่อรวบรวม น้ำฝนและน้ำทิ้ง ที่ผ่านการบำบัดขั้นต้นแล้ว	✓ - ระบบระบายน้ำของโครงการเป็นแบบรวม (Combined system) ซึ่งรวบรวมทั้งน้ำฝนและน้ำเสียที่ผ่านการบำบัดขั้นต้นอยู่ในเส้นท่อเดียวกัน เป็นท่อคอนกรีตฝังเรียงไปตามแนวนอน โดยจะมีบ่อกัก 1 จุดทั้งนี้ โครงการได้จัดเตรียมบ่อหน่วงน้ำในพื้นที่โครงการ เพื่อเก็บกักน้ำฝนส่วนเกินไว้แล้วระบายออกเมื่อฝนหยุดตก จำนวน 3 บ่อ	-	ภาพที่ 2.2-9 การระบายน้ำและป้องกันน้ำท่วม

- ควบคุมการระบายน้ำฝนออกสู่ภายนอกโครงการโดยจัดให้มีบ่อหน่วงน้ำจำนวน 3 บ่อ ขนาด 3,200, 1,700 และ 2,300 ลบ.ม. ภายในพื้นที่โครงการเพื่อรองรับน้ำส่วนเกินและ สูบออกหลังฝนหยุดตกด้วยอัตราการระบาย 3.33 ลบ.ม./นาที่ ซึ่งไม่สูงเกินอัตราการระบายน้ำเดิมก่อนมีโครงการ	✓ - โครงการได้มีการจัดทำบ่อหน่วงน้ำภายในพื้นที่โครงการ จำนวน 3 บ่อ เพื่อรองรับปริมาณน้ำทิ้งที่ผ่านการบำบัดและน้ำฝนที่ตกในพื้นที่โครงการ ไว้ใช้ประโยชน์ในการรดน้ำต้นไม้บริเวณพื้นที่สีเขียว หากจะทำการระบายออกในปริมาณที่ไม่เกินกว่าอัตราการระบายเดิม	-	ภาพที่ 2.2-9 การระบายน้ำและป้องกันน้ำท่วม

- ป้องกันมิให้ขยะมูลฝอยตกลงไปในท่อระบายน้ำของ โครงการ ซึ่งอาจทำให้ท่อระบายน้ำอุดตันได้	✓ - โครงการมีการติดตั้งตะแกรงดักขยะบริเวณฝาท่อระบายน้ำ เพื่อเป็นการป้องกันเศษขยะหรือใบไม้ตกลงไปในท่อระบายน้ำ ซึ่งจะก่อให้เกิดการอุดตันหรือกีดขวางการระบายน้ำได้	-	ภาพที่ 2.2-9 การระบายน้ำและป้องกันน้ำท่วม

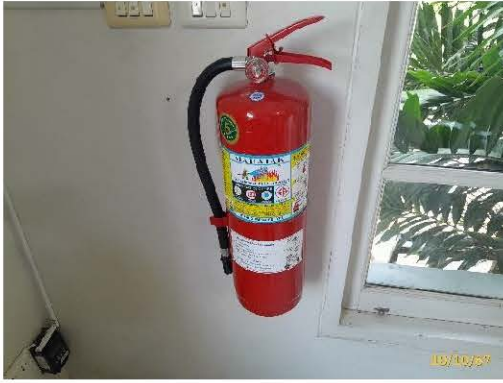
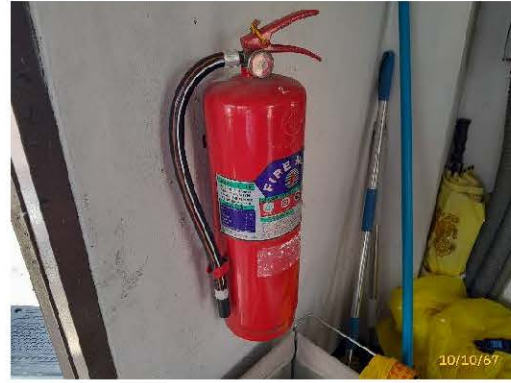
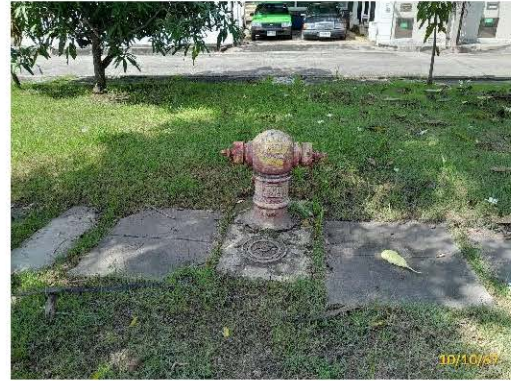
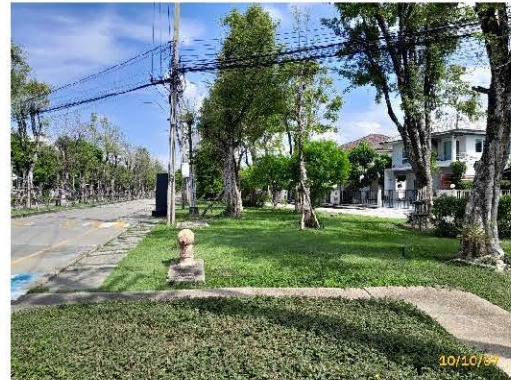
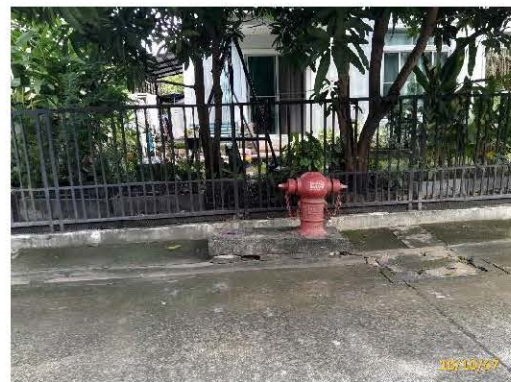
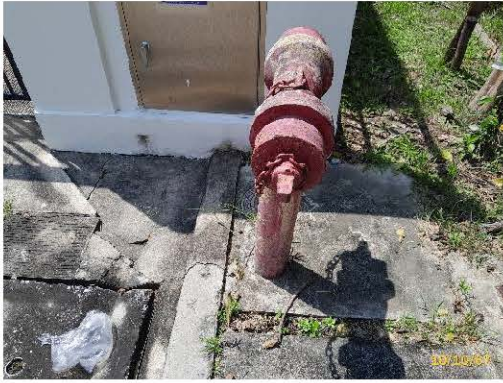
ระบบป้องกันและระงับอัคคีภัย

ระบบป้องกันและระงับอัคคีภัย (ต่อ)

เบอร์โทรศัพท์ของหน่วยงานดับเพลิง

การตรวจสอบระบบป้องกันอัคคีภัย

3.9 การป้องกันและบรรเทาสาธารณภัย	- ประสานงานกับหน่วยงานป้องกันและบรรเทาสาธารณภัยใกล้เคียงพื้นที่ได้แก่ อปพร.อ.บางพลี และหน่วยป้องกัน และบรรเทาสาธารณภัย อบต.บางพลีใหญ่ เพื่อขอความช่วยเหลือในกรณีเกิดเหตุฉุกเฉิน	✓ - ทางโครงการได้มีการประสานงานขอความช่วยเหลือกรณีเกิดเหตุการณ์ฉุกเฉินหน่วยงานป้องกันและบรรเทาสาธารณภัย บางพลีใหญ่ เนื่องจากพื้นที่โครงการตั้งอยู่ในเขตรับผิดชอบของ อบต.บางพลีใหญ่ และเป็นหน่วยงานใกล้เคียง	-	ภาพที่ 2.2-10 ระบบการป้องกันอัคคีภัย

- ติดตั้งหัวจ่ายน้ำดับเพลิงให้ครอบคลุมพื้นที่ทั้งหมดของ โครงการ และทำการตรวจสอบการใช้งานอยู่เสมอ	✓ - ทางโครงการมีการติดตั้งหัวจ่ายน้ำดับเพลิงไว้ในพื้นที่โครงการอย่างครอบคลุม รวมทั้งมีเจ้าหน้าที่ฝ่ายช่างดำเนินการตรวจสอบหัวรับน้ำดับเพลิงให้สามารถใช้งานได้อยู่เสมอ	-	ภาพที่ 2.2-10 ระบบการป้องกันอัคคีภัย

- จัดให้มีป้ายแสดงเบอร์โทรศัพท์ของหน่วยงานดับเพลิง ใกล้เคียงพื้นที่โครงการ ได้แก่ อปพร.บางพลี และ หน่วยงานป้องกันและบรรเทาสาธารณภัย อบต.บางพลีใหญ่ รวมถึงโรงพยาบาลและสถานีดำรวจใกล้เคียงติดไว้ บริเวณป้อมยามทุกแห่ง สโมสรสำนักงานนิติบุคคล และโรงเรียนอนุบาล	✓ - โครงการได้มีการจัดทำป้ายรายชื่อ และเบอร์โทรศัพท์ติดต่อหน่วยงานดับเพลิง หน่วยงานป้องกันและบรรเทาสาธารณภัย อบต.บางพลีใหญ่ รวมถึงโรงพยาบาลและสถานีดำรวจใกล้เคียงติดไว้ บริเวณป้อมยามทุกแห่ง สโมสร และสำนักงานนิติบุคคล	-	ภาพที่ 2.2-10 ระบบการป้องกันอัคคีภัย

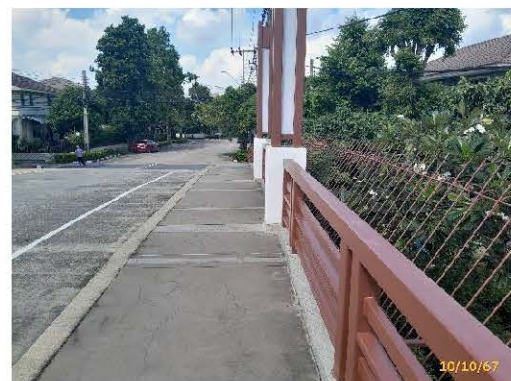
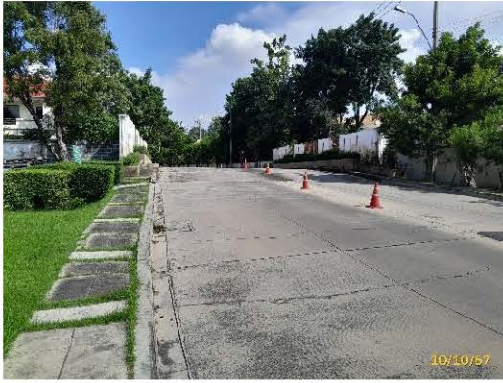
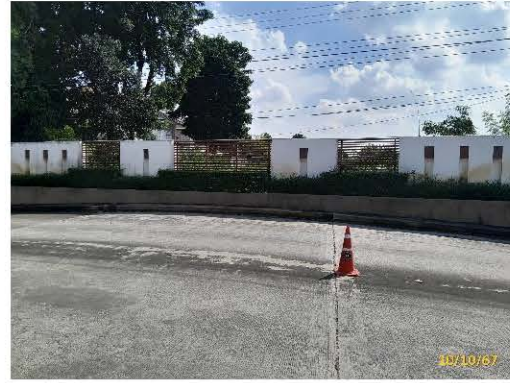
สะพานข้ามคลอง

- ออกแบบลักษณะทางสถาปัตยกรรมของสะพานข้ามคลองให้มีรูปแบบที่สวยงามและกลมกลืนกับสภาพแวดล้อม	✓ - โครงการได้ออกแบบลักษณะทางสถาปัตยกรรมของสะพานให้สวยงามกลมกลืนกับสภาพแวดล้อม และได้มาตรฐาน	-	ภาพที่ 2.2-11 สะพานข้ามคลอง
