บทที่ 3

การปฏิบัติตามมาตรการติดตามตรวจสอบผลกระทบสิ่งแวดล้อม

การติดตามตรวจสอบคุณภาพสิ่งแวดล้อม โครงการอาคารสวัสดิการที่พักอาศัยพนักงาน (ส่วนขยาย) (ระยะดำเนินการ) บริษัท ปรีษฐ์ เจริญพาน ไทร์ (ประเทศไทย) จำกัด ระหว่างเดือนกรกฎาคม-ธันวาคม 2567 ประกอบด้วยการตรวจวัดคุณภาพน้ำทิ้ง ซึ่งดำเนินการตรวจวัดและวิเคราะห์โดย บริษัท เทคนิคสิ่งแวดล้อมไทย จำกัด

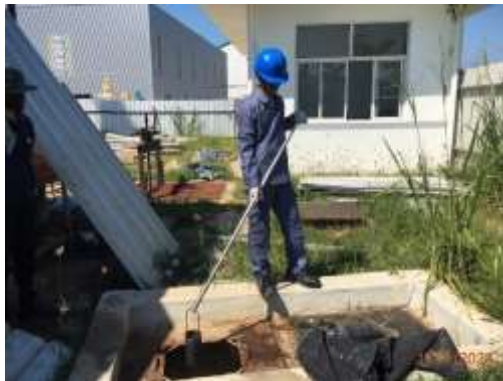
รูปที่ 3.4-1 การเก็บตัวอย่างคุณภาพน้ำทิ้ง

การตรวจวัดคุณภาพน้ำ จำนวน 1 ตำแหน่ง ได้แก่ บริเวณบ่อตรวจคุณภาพน้ำพร้อมตะแกรง
ดักขยะด้านหน้าโครงการ ทำการตรวจวัดเดือนละ 1 ครั้ง โดยผลการตรวจวัดคุณภาพน้ำช่วงเดือนกรกฎาคม-
ธันวาคม 2567 พบว่า บริเวณบ่อตรวจคุณภาพน้ำพร้อมตะแกรงดักขยะด้านหน้าโครงการ ส่วนใหญ่มีค่าอยู่ในเกณฑ์
มาตรฐานตามประกาศการนิคมอุตสาหกรรมแห่งประเทศไทยที่ 76/2560 เรื่องกำหนดมาตรฐานทั่วไปในการระบาย
น้ำเสียลงสู่ระบบบำบัดน้ำเสียส่วนกลางในนิคมอุตสาหกรรม ยกเว้นปริมาณ Sulfide เดือนสิงหาคม ปริมาณ
Sulfide และ Fat, Oil & Grease เดือนกันยายน และตุลาคม มีค่าเกินเกณฑ์มาตรฐานที่กำหนด อย่างไรก็ตามทาง
โครงการได้มีการปล่อยน้ำเสียออกสู่แหล่งน้ำสาธารณะแต่อย่างใด สำหรับปริมาณ SS, Settleable Solid,
Fecal Coliform Bacteria และ Total Coliform Bacteria ไม่สามารถเทียบกับเกณฑ์มาตรฐานได้ เนื่องจากไม่มี
เกณฑ์มาตรฐานกำหนด ผลการตรวจวัดแสดงดังตารางที่ 3.4-1 และการเก็บตัวอย่างแสดงดังรูปที่ 3.4-1

บริเวณบ่อตรวจคุณภาพน้ำพร้อมตะแกรงดักขยะด้านหน้าโครงการ
