ผลการปฏิบัติตามมาตรการป้องกันและแก้ไขผลกระทบสิ่งแวดล้อม

ผลการปฏิบัติตามมาตรการป้องกันและแก้ไขผลกระทบสิ่งแวดล้อมของโครงการผลิตไฟฟ้า นวนคร (ส่วนขยาย ครั้งที่ 2) (ครั้งที่ 1) ระยะก่อสร้าง ของบริษัท ผลิตไฟฟ้า นวนคร จำกัด ระหว่างเดือน กรกฎาคม ถึงธันวาคม พ.ศ. 2567 ซึ่งดำเนินการติดตามตรวจสอบโดยบริษัท ซีคอท จำกัด มีรายละเอียดดัง แสดงในตารางที่ 3.1-1

ตารางที่ 3.1-1 ผลการปฏิบัติตามมาตรการป้องกันและแก้ไขผลกระทบสิ่งแวดล้อม โครงการผลิตไฟฟ้า นวนคร (ส่วนขยาย ครั้งที่ 2) (ครั้งที่ 1) ระยะก่อสร้าง
ระหว่างเดือนกรกฎาคม ถึงธันวาคม พ.ศ. 2567

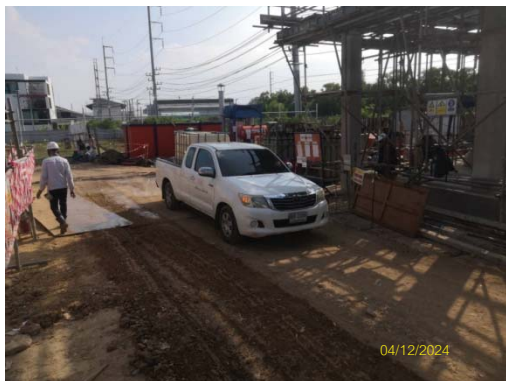
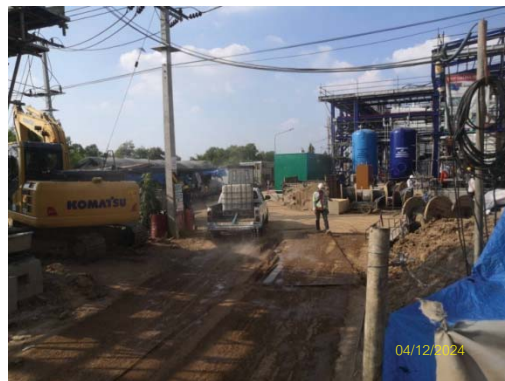
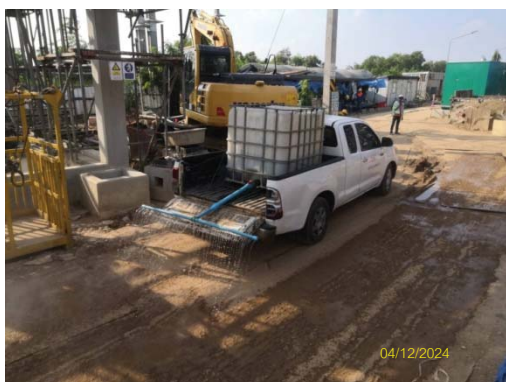
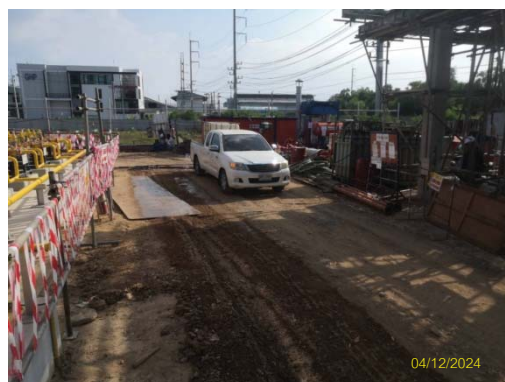
รูปที่ 1 การฉีดพรมน้ำบริเวณพื้นที่ก่อสร้าง

1. คุณภาพอากาศ	- พื้นที่บริเวณก่อสร้าง บริเวณที่มียานพาหนะ วิ่งผ่าน และการทำงานที่อาจก่อให้เกิด ฝุ่นละออง จะต้องมีการฉีดพรมน้ำ อย่างน้อย วันละ 2 ครั้ง และทำความสะอาดทางเข้า- ออก บริเวณด้านหน้าโครงการ เพื่อป้องกัน ฝุ่นละอองฟุ้งกระจายสู่บรรยากาศ	- บริเวณพื้นที่ ก่อสร้าง	- โครงการกำหนดให้บริษัทผู้รับเหมาดำเนินการ ฉีดพรมน้ำบริเวณพื้นที่ก่อสร้าง และ ทำความสะอาดทางเข้า-ออก พื้นที่โครงการ และบริเวณด้านหน้าโรงไฟฟ้า วันละ 2 ครั้ง เวลา 10.00 น. และ 14.00 น. ยกเว้นวันอาทิตย์ และ วันที่ฝนตก	- ไม่พบ ปัญหา และอุปสรรคใน การดำเนินการ	- รูปที่ 1 การฉีดพรมน้ำบริเวณ พื้นที่ก่อสร้าง - รูปที่ 2 เจ้าหน้าที่ทำความสะอาด ทางเข้า-ออกพื้นที่ โครงการ - รูปที่ 5 การล้างล้อรถบรรทุก ก่อนออกจากพื้นที่ก่อสร้าง

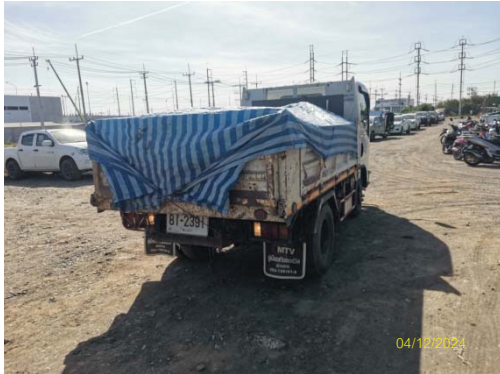
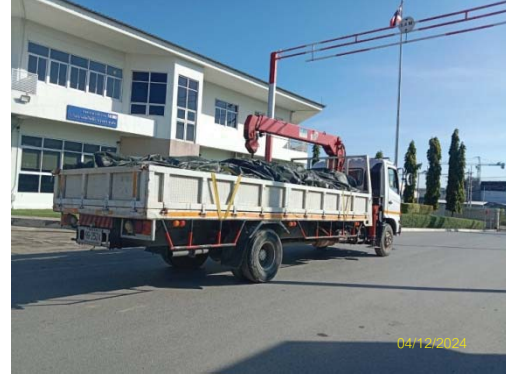
รูปที่ 3 การปิดคลุมรถขนส่งวัสดุก่อสร้าง

5. การคมนาคม ขนส่ง (ต่อ)	- กำหนดให้รถบรรทุกที่วิ่งเข้า-ออกในช่วง ก่อสร้าง เพื่อขนส่งอุปกรณ์และเครื่องจักร ต่างๆ ให้มีการปิดคลุมรถด้วยผ้าใบอย่าง มิดชิด เพื่อป้องกันการตกหล่นของอุปกรณ์ และเครื่องจักรต่างๆ ที่อาจก่อให้เกิด อุบัติเหตุขึ้น	- บริเวณพื้นที่ ก่อสร้างและ ตลอดเส้นทาง การขนส่ง	- ปัจจุบัน โครงการไม่มีการขนส่งวัสดุอุปกรณ์ การก่อสร้างที่ก่อให้เกิดฝุ่นฟุ้งกระจายแต่อย่างใด อย่างไรก็ตาม เมื่อมีการขนส่งเครื่องจักรขนาดใหญ่ เข้าสู่พื้นที่ก่อสร้าง โครงการได้ประสานงานและ ขออนุญาตกับผู้ที่เกี่ยวข้องก่อนดำเนินการแล้ว	- ไม่พบ ปัญหา และอุปสรรคใน การดำเนินการ	- ภาคผนวก ข.11 เส้นทาง ขนส่งวัสดุอุปกรณ์ก่อสร้าง - ภาคผนวก ข.26 เอกสาร การแจ้งการขนส่งเครื่องจักร ต่อเขตส่งเสริมอุตสาหกรรม นวนคร - รูปที่ 3 การปิดคลุมรถขนส่ง วัสดุก่อสร้าง

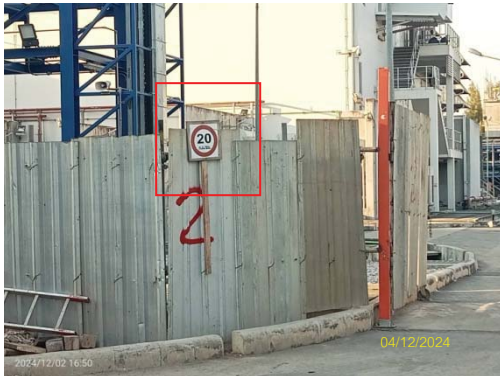
รูปที่ 4 ป้ายจำกัดความเร็วภายในพื้นที่ก่อสร้าง
ไม่เกิน 20 กม./ชม.

- จำกัดความเร็วของรถบรรทุกที่วิ่งเข้า-ออก ภายในพื้นที่โรงไฟฟ้า ไม่เกิน 20 กิโลเมตร ต่อชั่วโมง เพื่อลดการฟุ้งกระจายของ ฝุ่นละออง	- บริเวณพื้นที่ ก่อสร้าง	- โครงการมีการควบคุมความเร็วของรถบรรทุกที่ วิ่งเข้า-ออกพื้นที่ก่อสร้างไม่เกิน 20 กม./ชม. ตาม ข้อกำหนดของโรงไฟฟ้า	- ไม่พบ ปัญหา และอุปสรรคใน การดำเนินการ	- รูปที่ 4 ป้ายจำกัดความเร็ว ภายในพื้นที่ก่อสร้างไม่เกิน 20 กม./ชม.

- ติดตั้งป้ายและสัญญาณจราจรในบริเวณที่ เหมาะสมภายในพื้นที่ก่อสร้าง	- บริเวณพื้นที่ ก่อสร้างและ ตลอดเส้นทาง การขนส่ง	- เนื่องจากพื้นที่ก่อสร้างอยู่ในพื้นที่ของโรงไฟฟ้า ปัจจุบัน ดังนั้นจึงมีการควบคุมความเร็วของ ยานพาหนะที่วิ่งในบริเวณพื้นที่ก่อสร้าง และ ภายในโรงไฟฟ้าไม่เกิน 20 กม./ชม. ตามข้อกำหนด ของโรงไฟฟ้า และควบคุมความเร็วบริเวณพื้นที่ ภายนอกตามที่กฎหมายกำหนด	- ไม่พบ ปัญหา และอุปสรรคใน การดำเนินการ	- รูปที่ 4 ป้ายจำกัดความเร็ว ภายในพื้นที่ก่อสร้างไม่เกิน 20 กม./ชม.

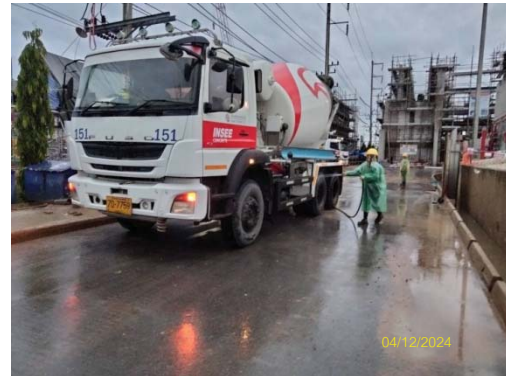
รูปที่ 5 การล้างล้อรถบรรทุกก่อนออกจากพื้นที่ก่อสร้าง

- ล้างล้อรถบรรทุก ก่อนออกจากพื้นที่โครงการ ทุกครั้ง	- บริเวณพื้นที่ ก่อสร้าง	- โครงการมีการล้างล้อรถบรรทุก ก่อนออกจากพื้นที่ โครงการทุกครั้ง และมีการทำความสะอาด ทางเข้า-ออกพื้นที่โครงการ และบริเวณด้านหน้า โรงไฟฟ้าเป็นประจำ	- ไม่พบ ปัญหา และอุปสรรคใน การดำเนินการ	- รูปที่ 2 เจ้าหน้าที่ทำความสะอาด ทางเข้า-ออกพื้นที่ โครงการ - รูปที่ 5 การล้างล้อรถบรรทุก ก่อนออกจากพื้นที่ก่อสร้าง

- จัดให้มีการล้างดินออกจากล้อรถก่อนออกจากพื้นที่ก่อสร้าง	- บริเวณพื้นที่ ก่อสร้างและ ตลอดเส้นทาง การขนส่ง	- โครงการมีการล้างดินออกจากล้อรถก่อนออกจากพื้นที่ก่อสร้างทุกครั้ง และมีเจ้าหน้าที่ทำความสะอาดบริเวณทางเข้า-ออก พื้นที่โครงการเป็นประจำ	- ไม่พบ ปัญหา และอุปสรรคใน การดำเนินการ	- รูปที่ 2 เจ้าหน้าที่ทำความสะอาดทางเข้า-ออกพื้นที่ โครงการ - รูปที่ 5 การล้างล้อรถบรรทุก ก่อนออกจากพื้นที่ก่อสร้าง

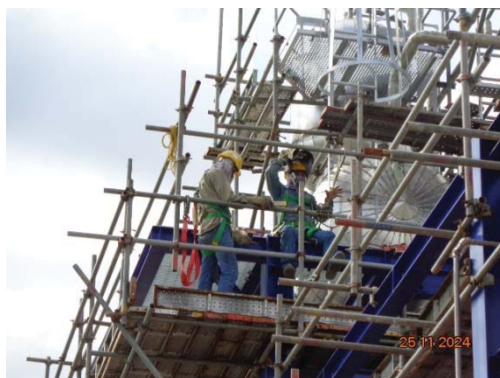
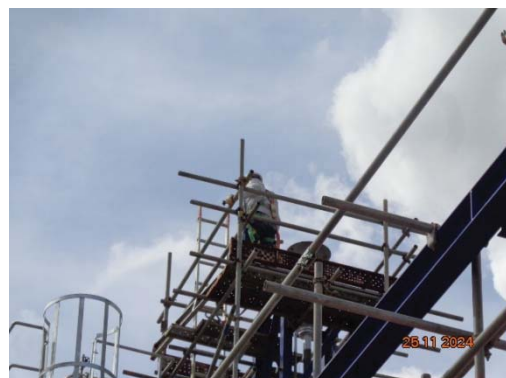
รูปที่ 6 คนงานสวมใส่อุปกรณ์คุ้มครองความปลอดภัยส่วนบุคคล

- จัดให้มีอุปกรณ์ลดเสียง เช่น ปลั๊กลดเสียง (Ear Plugs) หรือครอบหูลดเสียง (Ear Muffs) เป็นต้น สำหรับคนงานก่อสร้างที่ ทำงานในพื้นที่ที่มีระดับเสียงดังเกิน 85 เดซิ- เบล(เอ)	- บริเวณพื้นที่ ก่อสร้าง	- โครงการได้กำหนดให้บริษัทผู้รับเหมাজัดเตรียม อุปกรณ์คุ้มครองความปลอดภัยส่วนบุคคลตาม ลักษณะงานให้กับคนงานก่อสร้างอย่างเพียงพอ และควบคุมให้คนงานสวมใส่อย่างเคร่งครัด	- ไม่พบ ปัญหา และอุปสรรคใน การดำเนินการ	- รูปที่ 6 คนงานสวมใส่ อุปกรณ์คุ้มครองความปลอดภัย ส่วนบุคคล

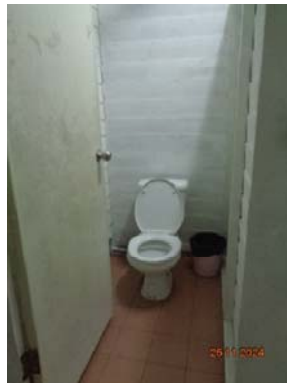
รูปที่ 8 ห้องน้ำ-ห้องส้วมบริเวณอาคารสำนักงานชั่วคราว

3. คุณภาพน้ำ	- ห้องน้ำ-ห้องส้วมของคณงานก่อสร้าง ต้อง สร้างห่างจากแหล่งน้ำผิวดินและบ้านเรือน ประชาชนใกล้เคียง อย่างน้อย 50 เมตร และกำหนดให้ผู้รับเหมาดูแลจัดหาห้องน้ำ และห้องส้วมสำหรับคณงานก่อสร้าง ในอัตราส่วนตามที่กฎหมายกำหนด	- บริเวณพื้นที่ ก่อสร้าง	- โครงการได้จัดให้มีห้องน้ำ-ห้องส้วมของคณงาน ก่อสร้าง บริเวณพื้นที่ก่อสร้าง และบริเวณ สำนักงานชั่วคราวอย่างเพียงพอ มีการสร้างคันกัน ล้อมรอบระบบบำบัดน้ำเสียสำเร็จรูป เพื่อ ป้องกันการรั่วซึมออกสู่ภายนอก และจัดส่งน้ำเสีย ที่ผ่านระบบบำบัดดังกล่าวเข้าสู่ระบบบำบัดน้ำเสีย ส่วนกลางของเขตส่งเสริมอุตสาหกรรมนวนคร โดยไม่มีภาระระบายสู่ภายนอกโดยตรง ซึ่งน้ำทิ้ง ก่อนปล่อยเข้าสู่ระบบบำบัดน้ำเสียส่วนกลาง ของเขตประกอบการฯ ในระหว่างเดือน กรกฎาคม ถึงธันวาคม พ.ศ. 2567 พบว่ามีค่า อยู่ในเกณฑ์มาตรฐานของเขตส่งเสริม อุตสาหกรรมนวนคร และมาตรฐานที่เกี่ยวข้องใน การควบคุมการระบายน้ำออกนอกโรงงาน	- ไม่พบปัญหา และอุปสรรคใน การดำเนินการ	- รูปที่ 8 ห้องน้ำ-ห้องส้วม บริเวณสำนักงานชั่วคราว - รูปที่ 9 ห้องน้ำ-ห้องส้วม ภายในพื้นที่ก่อสร้าง

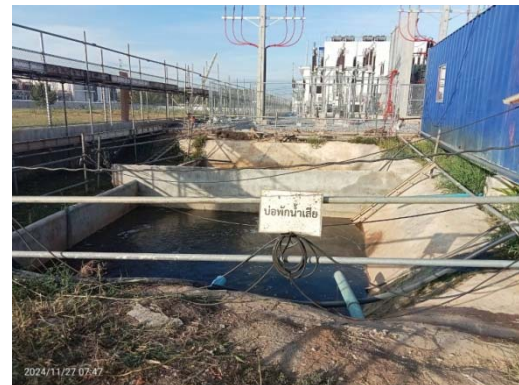
3. คุณภาพน้ำ (ต่อ)	- น้ำเสียจากห้องน้ำห้องส้วมของคนงาน และเจ้าหน้าที่ควบคุมการก่อสร้าง จะถูกบำบัดโดยระบบบำบัดน้ำเสียสำเร็จรูปแบบเติมอากาศ และระบายลงสู่บ่อพักน้ำทิ้งชั่วคราว ของโครงการผลิตไฟฟ้านวนคร (ส่วนขยาย ครั้งที่ 2)	- บริเวณพื้นที่ ก่อสร้าง	- ผู้รับเหมาโครงการได้ติดตั้งห้องน้ำ-ห้องส้วม บริเวณพื้นที่ก่อสร้าง และบริเวณสำนักงานชั่วคราว ซึ่งน้ำเสียจะถูกบำบัดด้วยระบบบำบัดน้ำเสียสำเร็จรูป และระบายลงสู่บ่อพักน้ำทิ้งชั่วคราวของโครงการ ก่อนส่งเข้าสู่ระบบบำบัดน้ำเสียส่วนกลางของเขตส่งเสริมอุตสาหกรรมนวนคร	- ไม่พบปัญหา และอุปสรรคในการดำเนินการ	- ภาคผนวก ข.10 เอกสารการเชื่อมต่อหรือส่งน้ำไปบำบัดยังระบบบำบัดน้ำเสียส่วนกลางของเขตส่งเสริมอุตสาหกรรมนวนคร - รูปที่ 10 ระบบบำบัดน้ำเสียสำเร็จรูป - รูปที่ 11 บ่อพักน้ำทิ้งชั่วคราว

- น้ำเสียจากกิจกรรมการก่อสร้าง จะถูกระบายลงสู่บ่อพักน้ำทิ้งชั่วคราว ของโครงการผลิตไฟฟ้านวนคร (ส่วนขยาย ครั้งที่ 2)	- บริเวณพื้นที่ ก่อสร้าง	- โครงการได้ติดตั้งระบบบำบัดน้ำเสียสำเร็จรูปเพื่อบำบัดน้ำเสียจากการก่อสร้าง และจะถูกระบายลงสู่บ่อพักน้ำทิ้งชั่วคราว ก่อนส่งเข้าระบบบำบัดน้ำเสียส่วนกลางของเขตส่งเสริมอุตสาหกรรมนวนคร สำหรับน้ำเสียจากกิจกรรมการก่อสร้าง จะถูกระบายลงสู่บ่อคัดตะกอนในพื้นที่ก่อสร้างเพื่อคัดตะกอน และระบายน้ำใสส่วนบนออกสู่รางระบายน้ำของโรงไฟฟ้าเดิม	- ไม่พบปัญหา และอุปสรรคในการดำเนินการ	- รูปที่ 11 บ่อพักน้ำทิ้ง - รูปที่ 12 บ่อคัดตะกอน

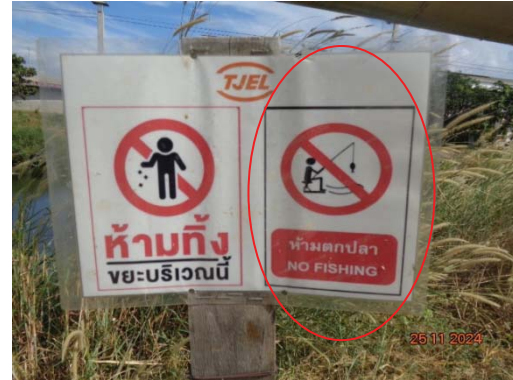
รูปที่ 13 ป้ายเตือนห้ามจับสัตว์น้ำในคลองเชิงรากน้อย

- ควบคุมคนงานก่อสร้างไม่ให้จับสัตว์น้ำใน คลองเชียงรากน้อย	- บริเวณพื้นที่ ก่อสร้าง	- โครงการกำหนดไม่ให้มีการจับสัตว์น้ำในคลอง เชียงรากน้อย และกำหนดให้บริษัทผู้รับเหมา ควบคุมคนงานปฏิบัติตามอย่างเคร่งครัด	- ไม่พบ ปัญหา และอุปสรรคใน การดำเนินการ	- รูปที่ 13 ป้ายเตือนห้ามจับ สัตว์น้ำในคลองเชียงรากน้อย

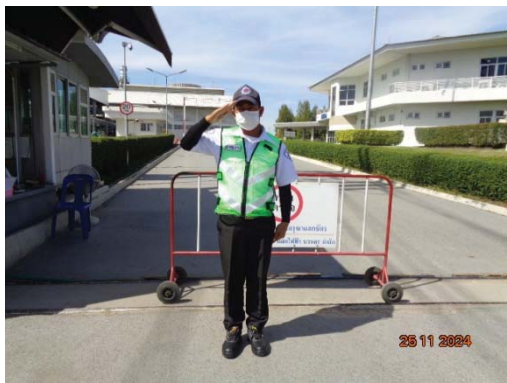
รูปที่ 14 เจ้าหน้าที่ความปลอดภ้ยอำนวยความสะดวกบริเวณการเข้า-ออก

- กำหนดให้ผู้รับเหมาจัดให้มีเจ้าหน้าที่ อำนวยความสะดวก และดูแลการเข้า-ออก พื้นที่ก่อสร้างของรถบรรทุกต่างๆ	- บริเวณพื้นที่ ก่อสร้างและ ตลอดเส้นทาง การขนส่ง	- เนื่องจากพื้นที่ก่อสร้างอยู่ในพื้นที่โรงไฟฟ้า ปัจจุบัน จึงมีเจ้าหน้าที่ความปลอดภัย ำนวย ความสะดวกและดูแลการเข้า-ออก บริเวณ ด้านหน้าโรงไฟฟ้าตลอดเวลา นอกจากนี้ โครงการได้จัดให้มีเจ้าหน้าที่ความปลอดภัย คอยอำนวยความสะดวก ดูแลการเข้า-ออก และ ตรวจตราความปลอดภัยในพื้นที่ก่อสร้าง ตลอด 24 ชั่วโมง	- ไม่พบ ปัญหา และอุปสรรคใน การดำเนินการ	- รูปที่ 14 เจ้าหน้าที่ความ ปลอดภัยอำนวยความสะดวก บริเวณการเข้า-ออก

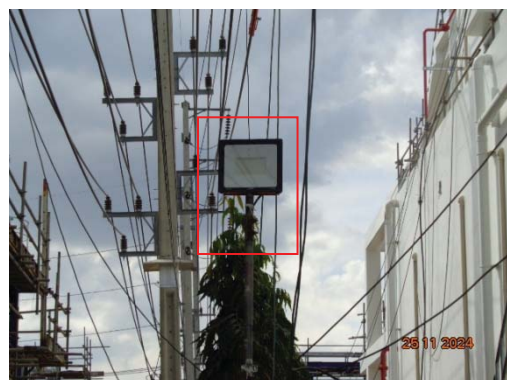
5. การคมนาคม ขนส่ง (ต่อ)	- กำหนดให้ผู้รับเหมาจัดให้มีแสงสว่างที่เพียงพอ และสัญลักษณ์แสดงขอบเขตพื้นที่ก่อสร้างที่ชัดเจน	- บริเวณพื้นที่ก่อสร้างและตลอดเส้นทาง การขนส่ง	- โครงการได้ดำเนินการติดตั้งไฟแสงสว่างอย่างเพียงพอ และจัดให้มีสัญลักษณ์แสดงขอบเขตพื้นที่ก่อสร้างที่ชัดเจน	- ไม่พบปัญหา และอุปสรรคในการดำเนินการ	- รูปที่ 15 ป้ายเตือนเขตอันตรายห้ามเข้า และแสดงขอบเขตพื้นที่ก่อสร้าง - รูปที่ 16 การติดตั้งหลอดไฟให้แสงสว่างในพื้นที่ก่อสร้าง

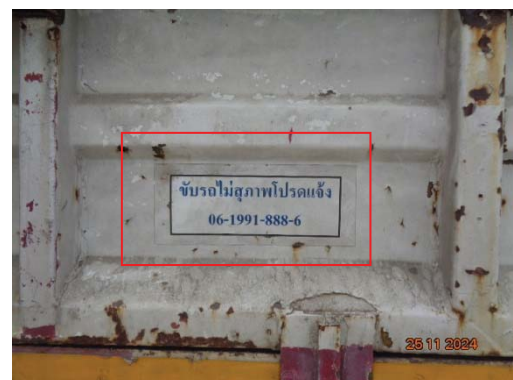
- กำหนดให้มีการติดหมายเลขโทรศัพท์ที่รถขนส่ง เพื่อเป็นช่องทางการแจ้งเรื่องร้องเรียนมายังโครงการ	- บริเวณพื้นที่ก่อสร้างและ ตลอดเส้นทาง การขนส่ง	- โครงการกำหนดให้บริษัทผู้รับเหมาติดหมายเลขโทรศัพท์ที่รถขนส่ง เพื่อเป็นช่องทางการแจ้งเรื่องร้องเรียนมายังโครงการ	- ไม่พบปัญหา และอุปสรรคในการดำเนินการ	- รูปที่ 17 การติดหมายเลขโทรศัพท์ที่รถขนส่ง

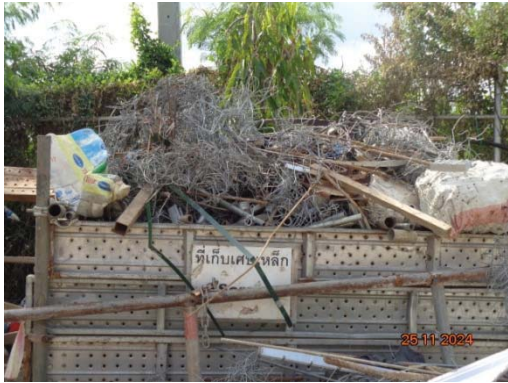
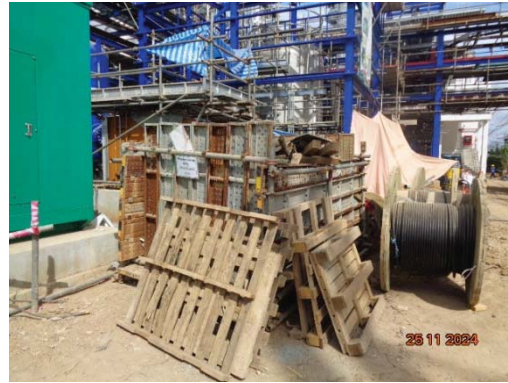
6. ภาวะของเสีย	- กำหนดให้มีการคัดแยกวัสดุจากการก่อสร้างที่สามารถนำกลับมาใช้ใหม่ได้ เช่น เศษไม้ เศษพลาสติก และเศษโลหะ เป็นต้น เพื่อนำกลับมาใช้ซ้ำ หรือนำไปจำหน่ายให้บริษัทรับซื้อ	- บริเวณพื้นที่ก่อสร้าง	- โครงการกำหนดให้มีการคัดแยกวัสดุจากการก่อสร้างที่สามารถนำกลับมาใช้ใหม่ได้ เช่น เศษไม้ เศษพลาสติก และเศษโลหะ เป็นต้น โดยผู้รับเหมาได้นำเศษวัสดุดังกล่าวจำหน่ายให้กับบริษัทรับซื้อต่อไป	- ไม่พบ ปัญหา และอุปสรรคในการดำเนินการ	- รูปที่ 18 พื้นที่รวบรวมเศษวัสดุจากการก่อสร้าง

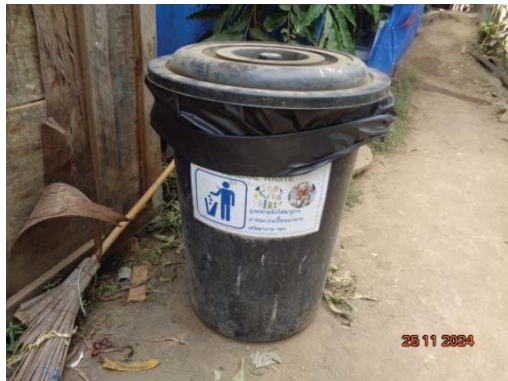
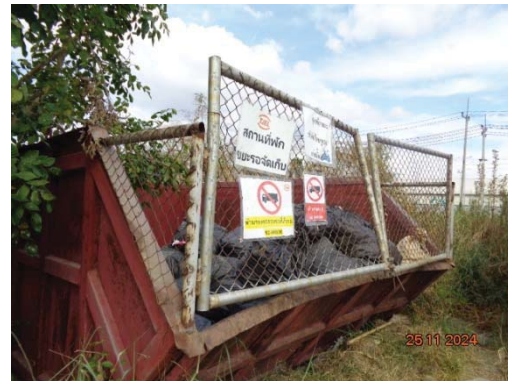
- จัดหาถังขยะ เพื่อรองรับขยะมูลฝอยที่เกิดจากการอุปโภค-บริโภคของพนักงาน ให้มีจำนวนเพียงพอ และควบคุมงานก่อสร้างให้ทิ้งขยะมูลฝอยในถังรองรับ พร้อมทั้งกำหนดในเงื่อนไขการก่อสร้าง ให้ผู้รับเหมาก่อสร้างทำการเก็บรวบรวมขยะมูลฝอย และส่งให้เขตส่งเสริมอุตสาหกรรมนวนคร นำไปกำจัดอย่างสม่ำเสมอ เพื่อป้องกันขยะมูลฝอยถูกฝนหรือลมพาออกภายนอกพื้นที่ก่อสร้าง	- บริเวณพื้นที่ก่อสร้าง	- โครงการกำหนดให้ทิ้งขยะมูลฝอยในถังรองรับขยะมูลฝอย ซึ่งมีอยู่อย่างเพียงพอ ก่อนรวบรวม และส่งให้เขตส่งเสริมอุตสาหกรรมนวนคร จังหวัดปทุมธานี นำไปจัดการต่อไป	- ไม่พบ ปัญหา และอุปสรรคในการดำเนินการ	- ภาคผนวก ข.15 เอกสารการส่งกำจัดขยะมูลฝอย - รูปที่ 19 ถังรองรับขยะมูลฝอย

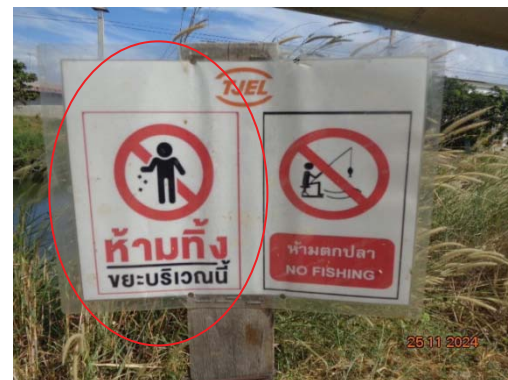
รูปที่ 22 ป้ายห้ามทิ้งขยะและเศษวัสดุก่อสร้างลงรางระบายน้ำ

- ห้ามคนงานก่อสร้างและผู้รับเหมาก่อสร้าง ทิ้งของเสียหรือขยะมูลฝอยลงในแหล่งน้ำ ผิวดิน หรือทางระบายน้ำที่อยู่ใกล้เคียง โดยมีป้ายเตือน และระบุในสัญญาจ้าง ผู้รับเหมาก่อสร้าง	- บริเวณพื้นที่ ก่อสร้าง	- โครงการกำหนดห้ามมิให้คนงานทิ้งขยะมูลฝอย ลงในแหล่งน้ำผิวดิน หรือทางระบายน้ำ โดย ผ่านทางการอบรมผู้รับเหมาก่อนเริ่มงาน อีกทั้ง มีการระบุในสัญญาจ้างบริษัทผู้รับเหมาก่อสร้าง และมีการติดป้ายเตือนไว้อย่างชัดเจน	- ไม่พบ ปัญหา และอุปสรรคใน การดำเนินการ	- ภาคผนวก ข.1 สัญญาจ้าง บริษัทผู้รับเหมา - ภาคผนวก ข.16 เอกสาร การอบรมด้านความปลอดภัย - รูปที่ 22 ป้ายห้ามทิ้งขยะและ เศษวัสดุก่อสร้างลงราง ระบายน้ำ
